**POD PESTE RAUL NEAJLOV
IN SATUL SILISTEA, COMUNA CATEASCA,
JUDETUL ARGES**

EXPERTIZĂ TEHNICĂ

**AUGUST
2019**

Expertiza tehnica nr.:48/08.2019

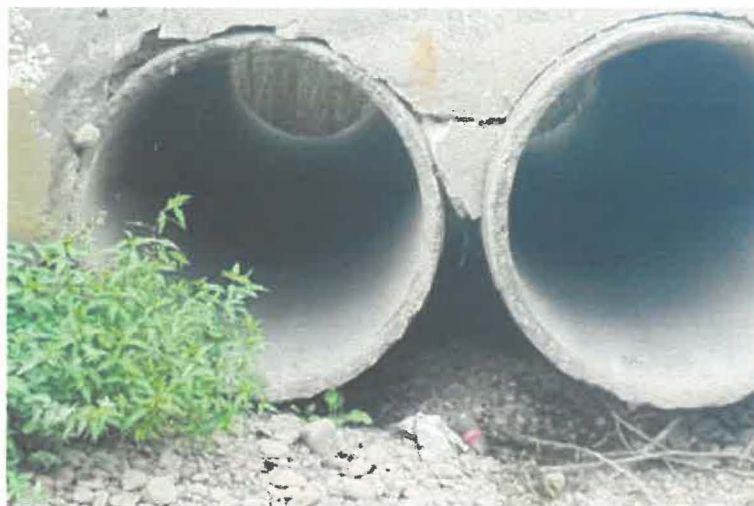
Tuburile prefabricate prezintă defecte precum:

- armături fara strat de acoperire;

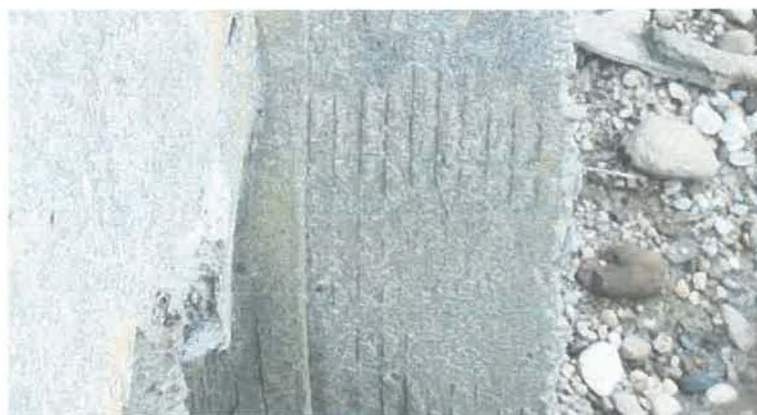
- defecte de suprafata ale fetei vazute (culoare neuniforma, pete negre, impuritati, imperfectiuni geometrice);

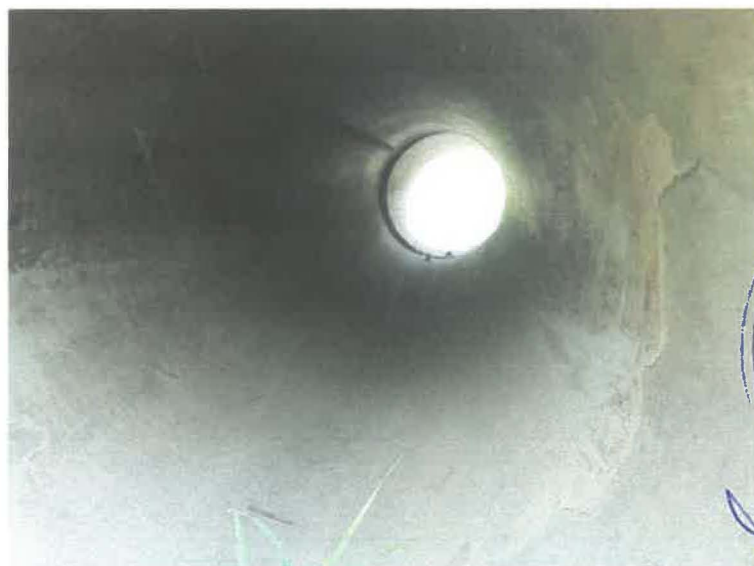
- fisuri din contractie (neorientate, scurte, superficiale), faiantarea betonului;

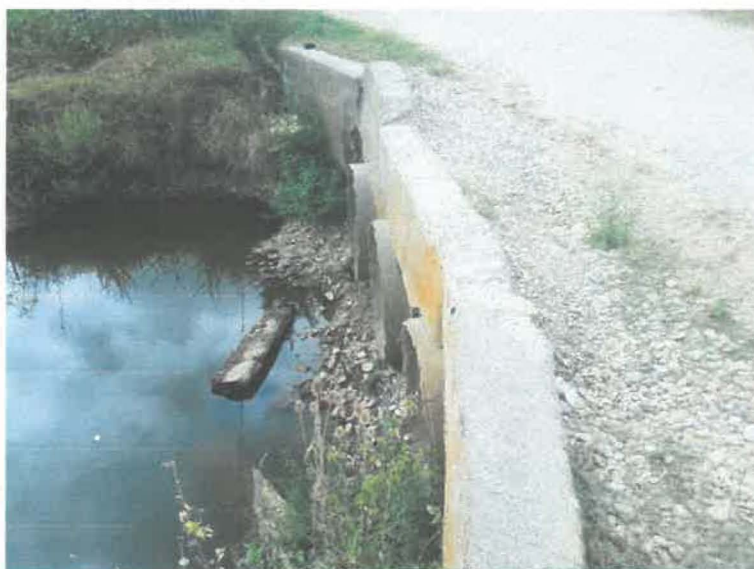
- Partea superioara a timpanului din aval, partial cazuta;

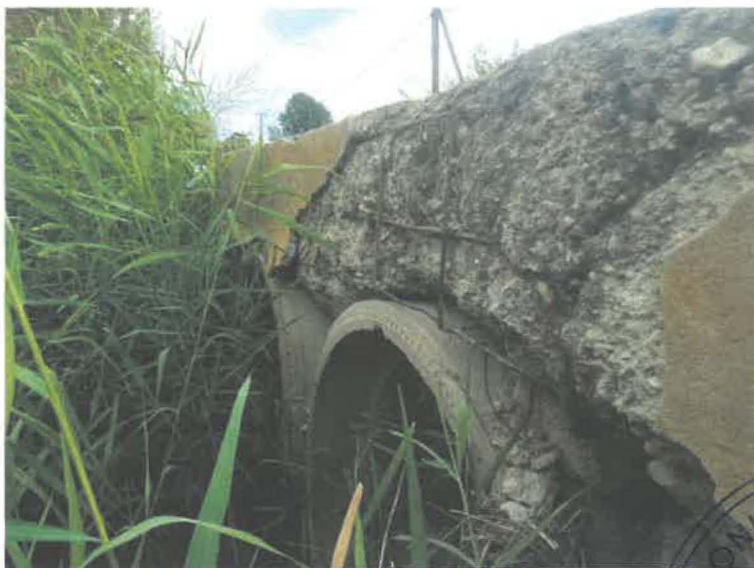
- armaturi fara strat de acoperire;

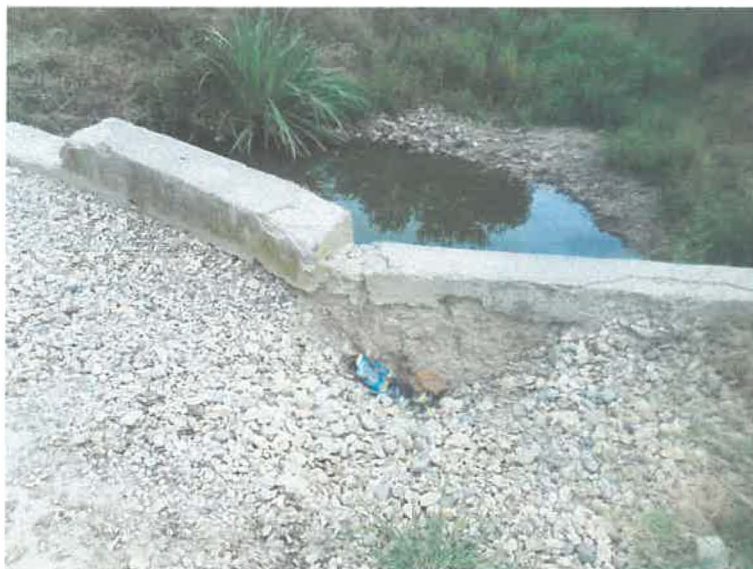
- beton cu aspect friabil si zone din beton exfoliate;

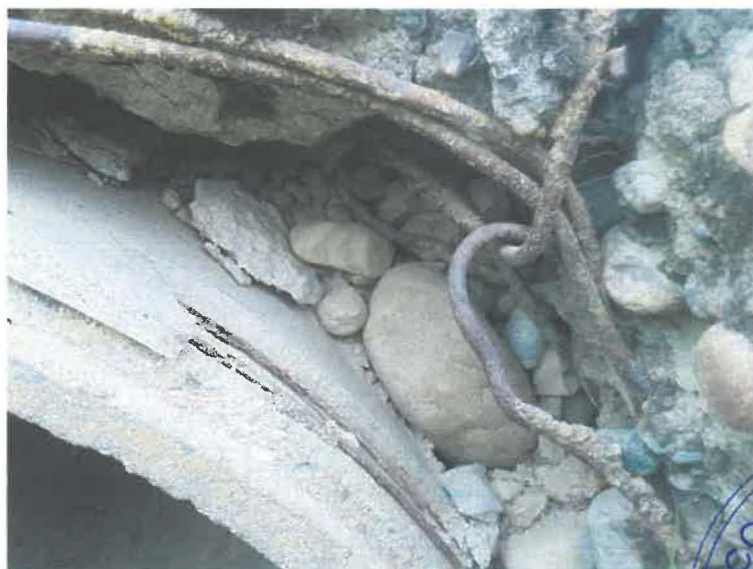
- cumulara la un element al structurii a mai multor degradari (coroziune, crapaturi, striviri)
- defecte de suprafata ale fetei vazute (culoare neuniforma, pete negre, impuritati, pete de rugina, aspect prafuit, imperfectiuni geometrice);
- eroziunea betonului, prezenta unor zone pe suprafata elementului in care agregatele nu sunt inglobate in pasta de ciment;
- fisuri din contractie (neorientate, scurte, superficiale), faiantarea betonului;
- infiltratii si eflorescente;
- uzura betonului;
- cuiburi de pietris.

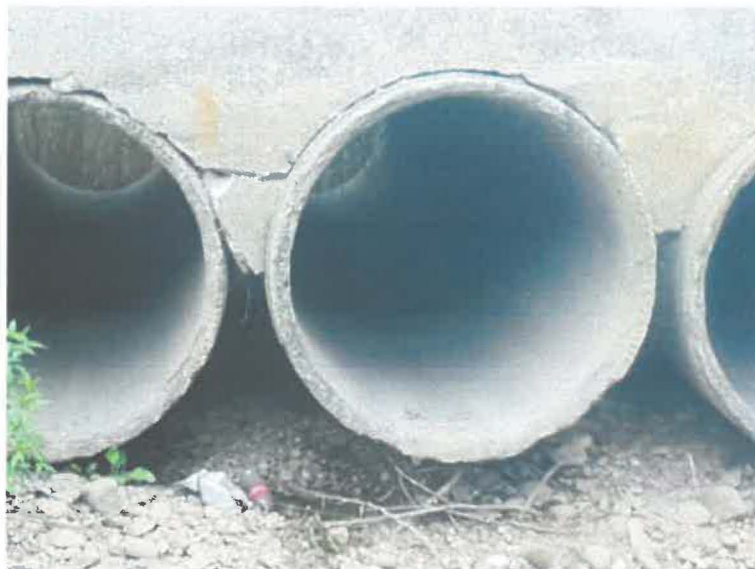
Tuburile reazaema pe o fundatie din balast care este subspalata in aval.

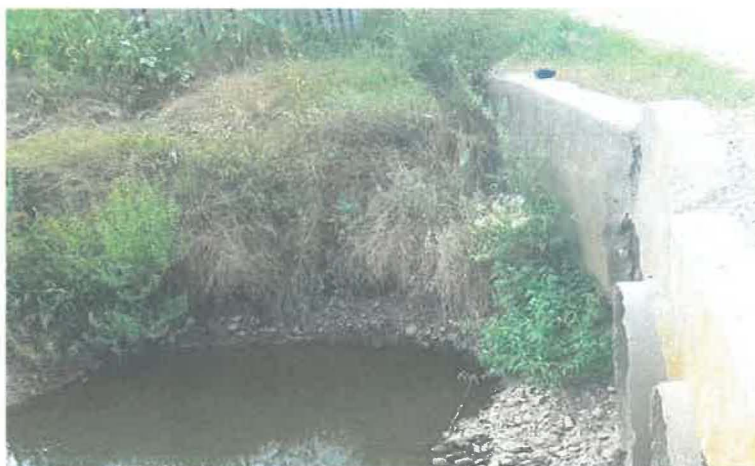
- aripi afuiate;

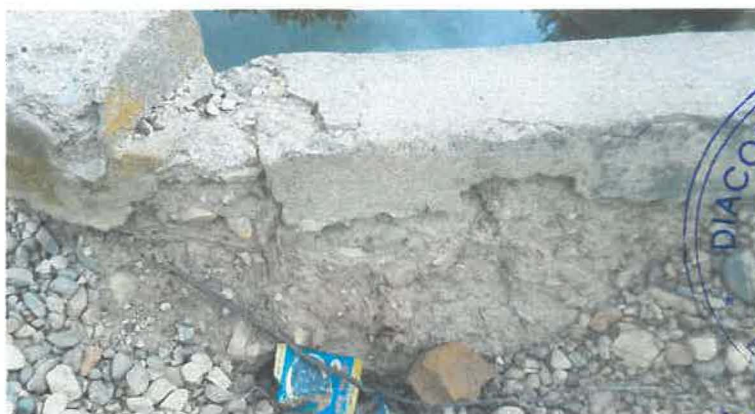
- beton cu aspect friabil si zone din beton exfoliate;

- cumulara la un element al structurii a mai multor degradari (coroziune, crapaturi, striviri);

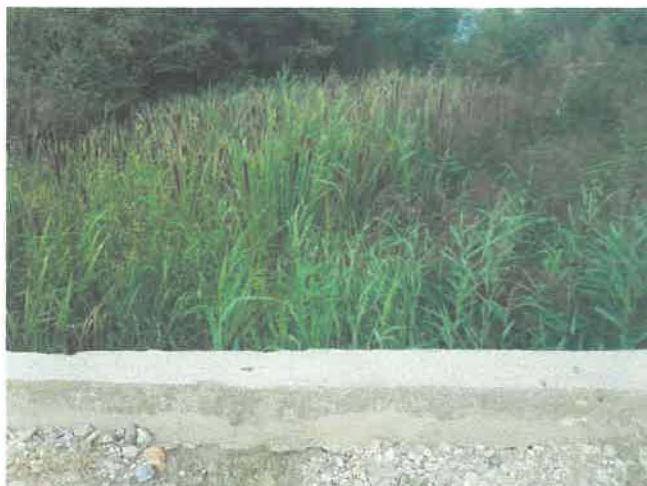
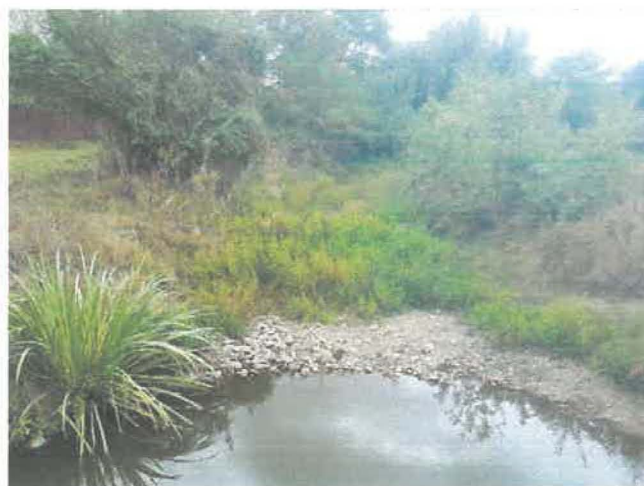
- In albia se constata prezenta vegetatiei si depuneri de material solid.

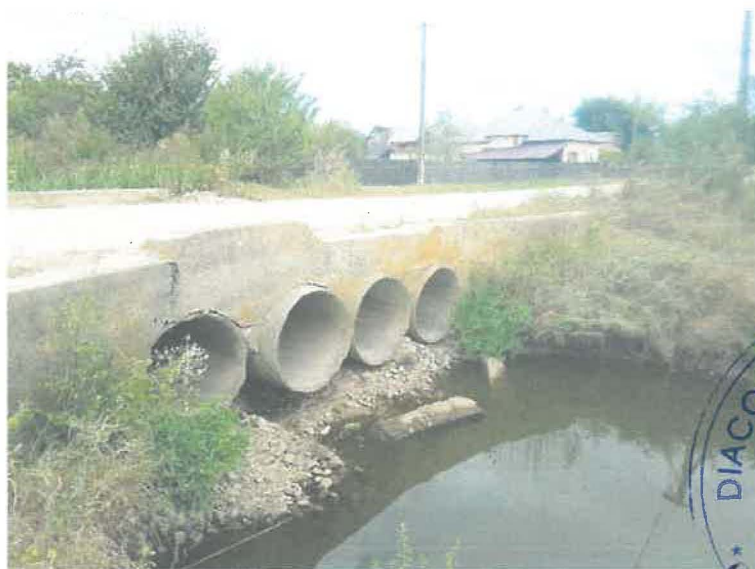
- spatiul liber sub pod si debuseu insuficient.
- modificari ale regimului hidraulic, coborarea etiajului in zona podului, adancirea talvegului.

$\Delta h = 1 \div 2$ m adâncire talveg;

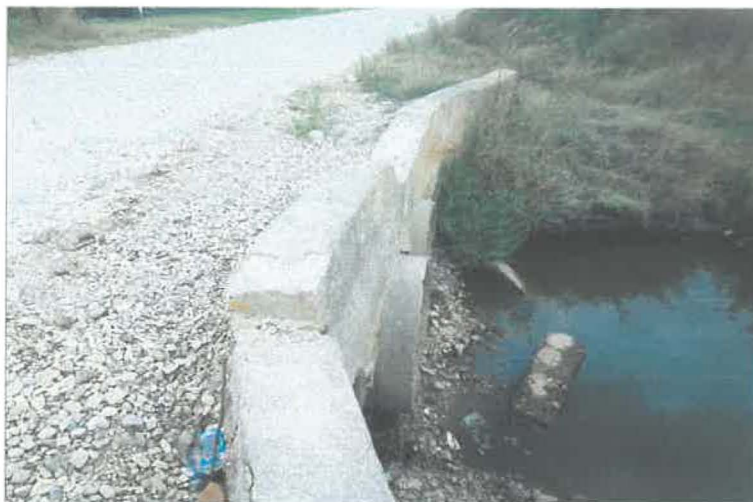
Rampe de acces din balast prezinta urmatoarele degradari:

- denivelari si degradari ale caii;
- tasari ale terasamentelor, alunecari laterale.

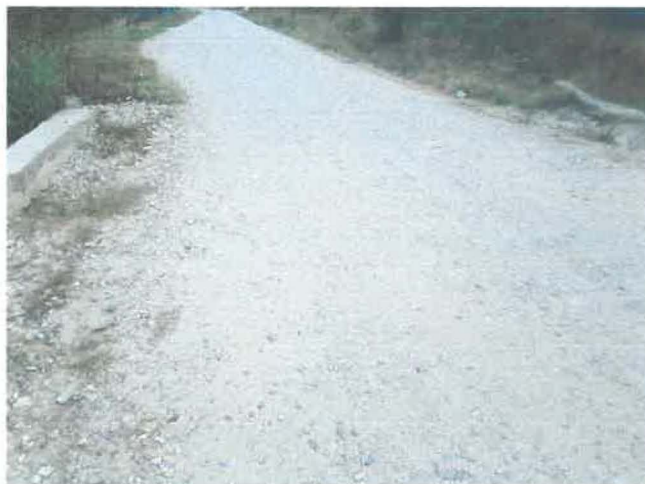
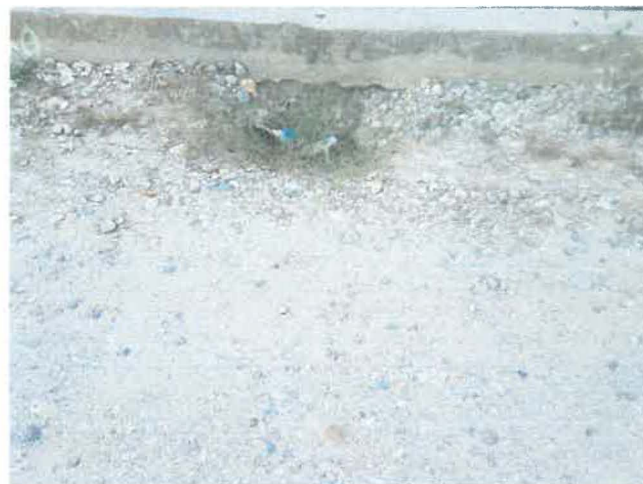
Calea pe pod este realizată din balast și prezintă denivelări datorate subspalării umpluturii de peste tuburi. Nu există parapete pietonale și de siguranță a circulației.
