Beneficiar: **UNITATEA ADMINISTRATIV TERITORIALĂ A JUDEȚULUI ARGEȘ**  
Proiect: **Actualizare DALI si ET pentru obiectivul de investitie CONSERVAREA ȘI CONSOLIDAREA CETĂȚII POENARI- ARGEȘ, comuna Arefu, judetul Argeș**  
Proiect nr.: **14/2020**, Contract nr.: **7827/2020**  
Faza: **D.A.L.I.**

## **I - D.A.L.I - DOCUMENTATIE TEHNICA**

**Actualizare DALI si ET pentru obiectivul de investitie CONSERVAREA ȘI CONSOLIDAREA CETĂȚII POENARI - ARGEȘ**

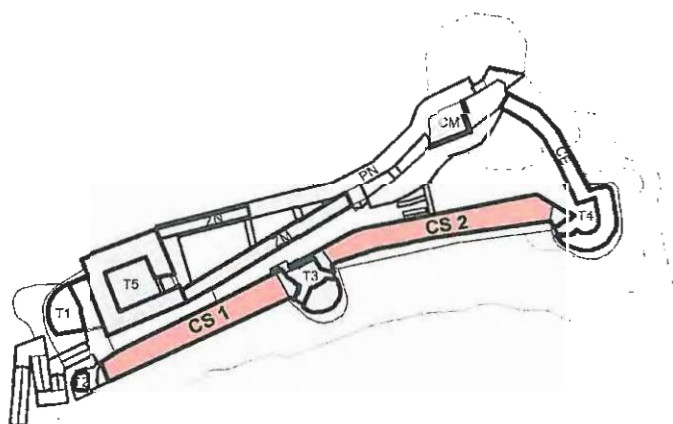
În prezent paramentul de piatră se găsește într-o stare bună de conservare, dar paramentul de cărămidă prezintă deteriorări puternice cauzate de umiditatea în exces și de acumularea zăpezii la baza zidului. Spre exterior, unde datorită pantei abrupte, apele meteorice și cele provenite din zăpadă nu s-au putut acumula, paramentul prezintă degradări de

suprafață constând în deteriorări superficiale de cărămizi, accentuate în ultimii ani.

Aceleași tipuri de degradări se observă și la cele două bastioane, zona interioară având același tip de deteriorări grave, sub formă de caverne.

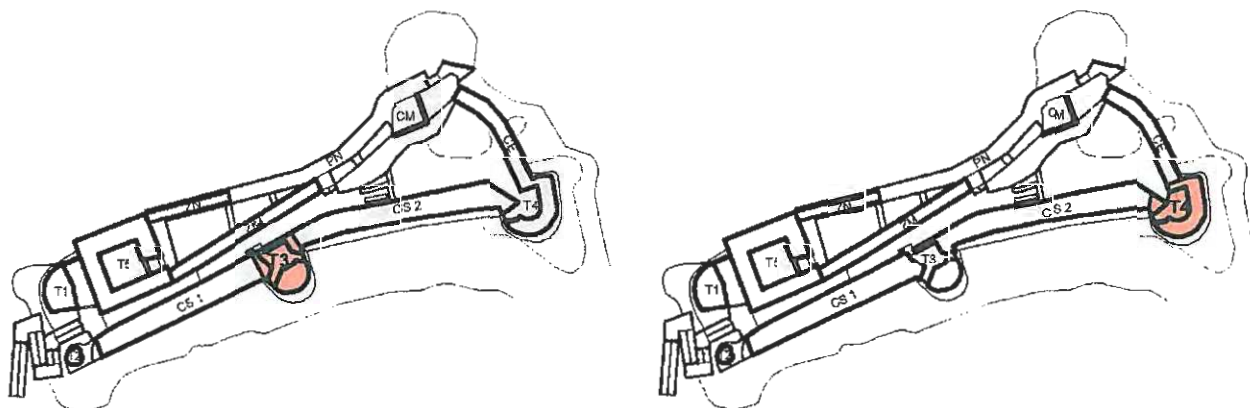
Zonele de platformă din interiorul turnurilor sunt puternic deteriorate de acțiunea apei și eroziunii. Este necesară realizarea scurgerii eficiente a apei din interiorul turnurilor.

Materialele principale sunt afectate în general prin fenomenul de îmbătrânire (corodarea cărămizilor în zona soclului, exfolieri, desprinderi ale unor zone întinse din zidăria de cărămidă și prăbușirea stratului interior din emplecton).

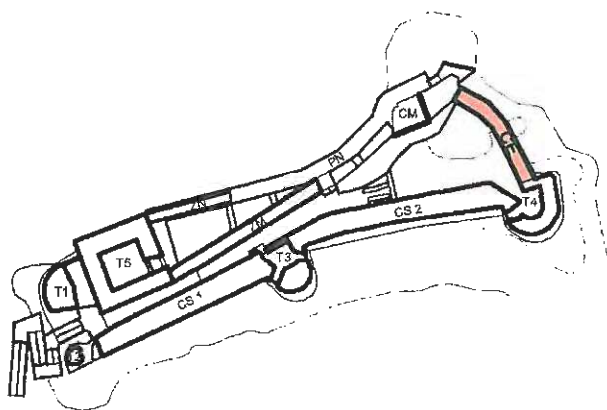
### ➤ CURTINA EST

Zidul are porțiuni cu degradări la nivelul materialului (piatră, cărămidă). Înălțimea refăcută în cadrul restaurării din anii 70 nu asigură securitatea vizitatorilor.

Structural construcția degradată necesită lucrări de restabilire de continuitate de material prin injectări în masă și rețeseri locale care să permită conservarea zidărilor actuale în stadiul de ruină.

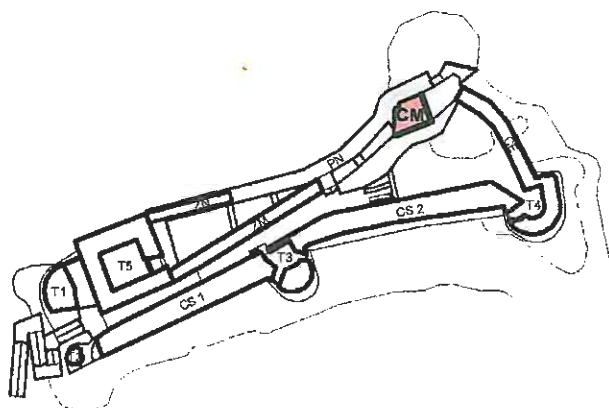
### ➤ CISTERNA MEDIEVALĂ

Baza celor două ziduri prezintă degradări în masă, datorită excesului de umiditate și a probabilelor aglomerări de zăpadă, având în vedere orientarea Nord. Apa și zăpada staționare au dus la degradări importante ale planului orizontal (sfărâmări, distrugerii) și atacuri biologice în zonele verticale.

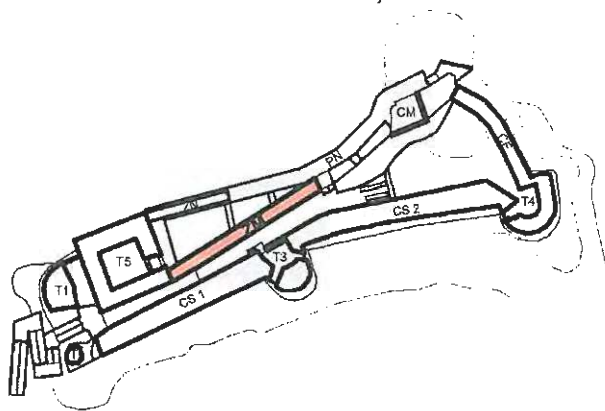
## ➤ ZID MEDIAN

- fața zidului, dispusă spre Sud, către zidul de incintă exterior, împreună cu acesta formează un culoar îngust cu lățime ce variază între 1,40m și 2,70m, culoar cu înălțimea variabilă cuprinsă între 2,00 - 4,50m. Culoarul dispus pe direcția vânturilor dominante favorizează aglomerările de zăpadă și deci acumulările de ape meteorice pe durate lungi de timp. Datorită excesului de umiditate fața de Sud a zidului prezintă degradări puternice ale cărămizilor, dar mai puțin a mortarului realizat cu adaos de ciment. Degradările feței de Sud s-au accentuat în perioada 2016-2020.

- fața zidului dispusă către Nord, prezintă degradări diferențiate și anume, dacă baza zidului realizată din zidărie de piatră se prezintă într-o stare bună de conservare, deasupra acesteia, zidăria de cărămidă de placaj prezintă degradări extinse ale cărămizilor. Mortarele dintre rosturi cu adaos de ciment s-au păstrat întregi și pe această parte.

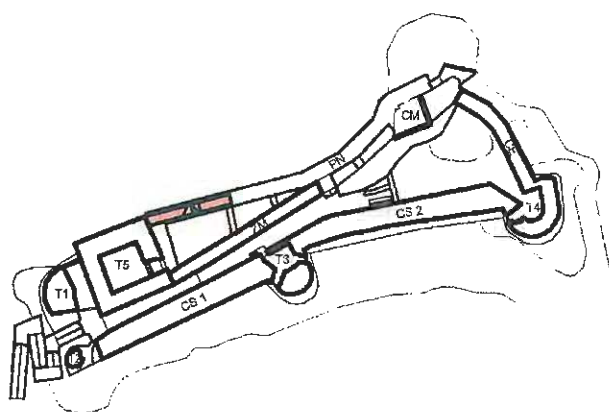
## ➤ ZID NORD

Zidul Nord este o rămășiță a zidului Cetății, rămas în urma prăbușirii datorate cel mai probabil unui seism ce a avut loc în anul 1915; forma sa actuală este de zonă rămasă prin rupere și prăbușire, fără o formă precisă care să reamintească de legătura cu bastionul care întregea Cetatea pe latura de Nord. Este o construcție din zidărie de piatră, cu fundații din zidărie piatră, realizate pe stratul suport stâncă. Partea superioară a zidului nord este protejată cu un strat din mortar de ciment în care au fost puse pietre nefasonate.

Structural constructia degradata pe alocuri necesita lucrari de restabilire de continuitate de material prin injectari in masa si reteseri locale ce sa permita conservarea zidariilor actuale in stadiul de ruina - conform expertizei tehnice.

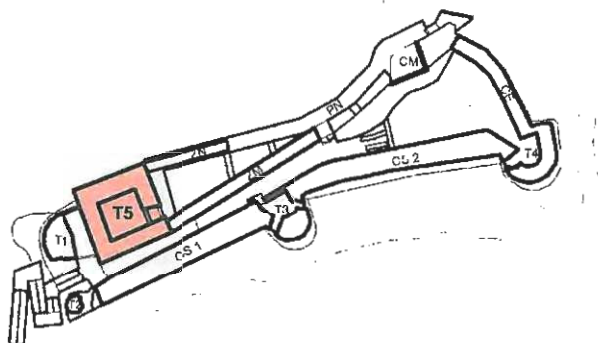
### ➤ **TURN 5 (donjon)**

Donjonul a fost completat până la forma actuală a ruinei prin lucrările din anii '70. Pe zone restrânse au apărut exfolieri și desprinderi de mortare de ciment, zidăria de piatră fiind însă în stare bună. Pentru zona din interior de la bază este necesar să se găsească un sistem de evacuare a apelor rezultate din ploii sau zăpadă, iar bârnele de lemn (capetele existente) ce sunt degradate, necesită înlocuirea.

- Turnul nu are învelitoare care să protejeze interiorul de acumularea apelor meteorice;
- Nu prezintă accesorii de scurgere a apelor meteorice;
- Lemnul existent al capetelor de grinzi nu este conservat corespunzător, capetele de grinzi existente nu au nici o protecție;
- Materialele principale sunt afectate în general prin fenomenul de îmbătrânire;
- Pe zone restrânse mortarele din rosturi prezintă exfolieri și desprinderi;
- Structural construcția este degradată pe alocuri și necesită lucrări de restabilire a continuității de material prin injectări în masă și rețeseri locale care să permită conservarea zidăriilor actuale în stadiul de ruină.

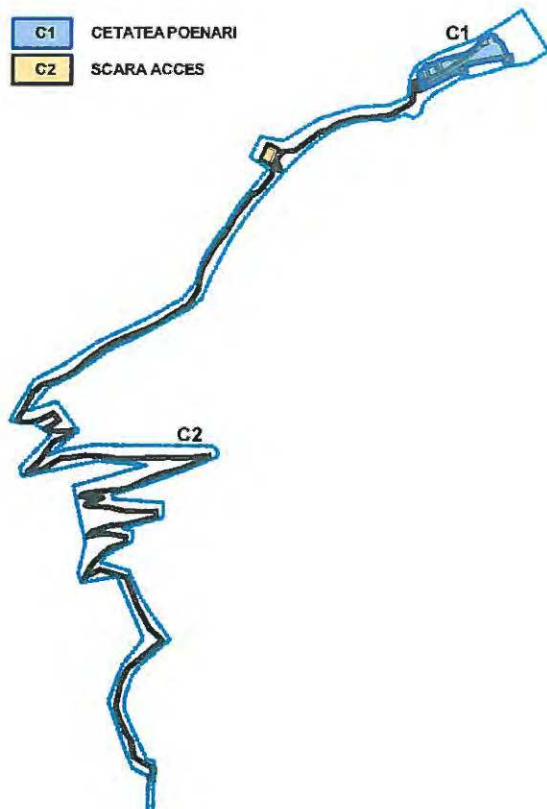
Rampele si podestele scarii de acces sunt asezate direct pe teren. Pe alocuri, din cauza unor tasari sau a alunecarilor de teren, rampele si podestele au pierdut contactul cu solul, fara insa a se rupe. De asemenea, exista zone unde copacii sunt adiacenti scarii, ingreunand accesul si punand in pericol stabilitatea zonei respective, fiind necesare lucrari de indepartare a acestora.

Scările moderne de acces (rampe și podeste) se află într-o stare bună, cu unele necesități de completări sau remedieri minore, cum ar fi refacerea treptelor degradate și a balustradelor lipsă.

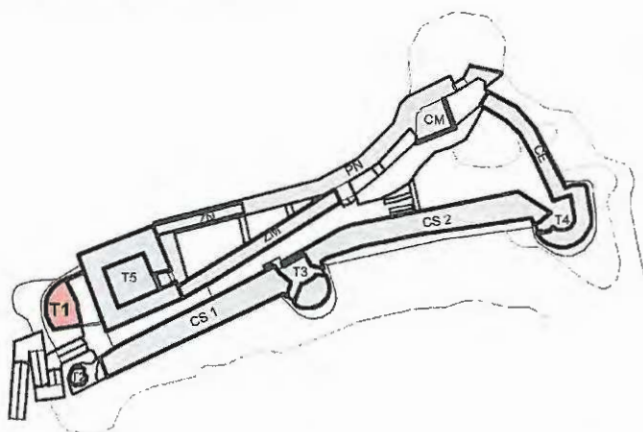
#### ➤ TURN 1 (poartă)

Pentru recuperarea turnului, amenintat cu prabusirea datorita pozitiei lui pe stanca puternic degradata, conceptul de restaurare a adoptat, ca solutie, consolidarea prin strangerea constructiei cu un corset de centuri din beton armat, ridigizate cu stalpi si ancorate in masivul de zidarie al Turnului 5 (donjon) fara a se mai incerca o reconstituire a partii superioare pana la nivelul cunoscut din fotografiile pastrate de la inceputul secolului al XX-lea,

Se au în vedere pentru acest turn, numai lucrări de plombare, rostuire și injectare a zidăriei și completare a coronamentului pentru protejarea mai eficientă mărului original, precum și lucrări de reparații ale corsetului din beton armat.

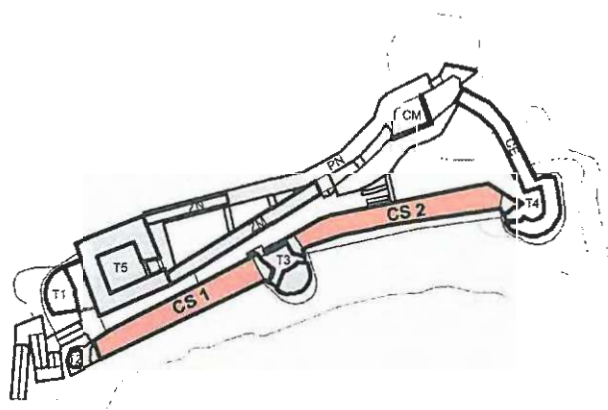
### ➤ **CURTINA SUD 1; CURTINA SUD 2**

La aceste ziduri, atât pe interior, cât și pe exterior, după caz, se constată o macerare accentuată a paramentului în special pe zonele în care acesta a „îmbrăcat” vechea zidărie.

- Refacerea integrală a unor porțiuni/masive din zidăria de cărămidă, a tuturor zonelor foarte mari compromise la nivelul rezistenței materialului existent sau degradate complet (goluri adânci în zidărie/caverne).

- Intervenții de reparații locale la zidărie care implică reparații locale pentru zonele degradate prin înlocuire de material, injectări cu mortar în masă de zidărie, refacerea paramentelor de zidărie de cărămidă cu altele noi, legate cu strepi de zidăria existentă și ancorate în masivele de zidărie vechi.

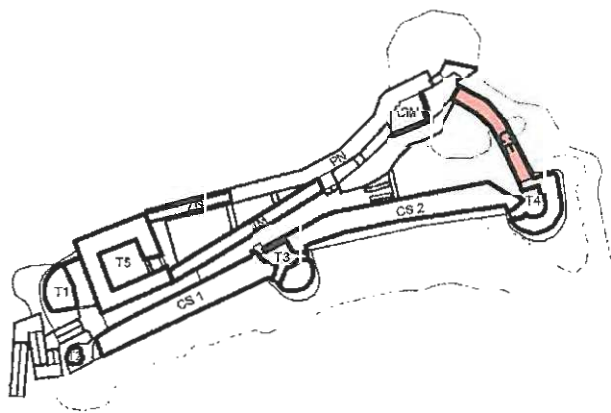
La fel ca si la celelalte ziduri, Curtina est prezinta, atat pe interior, cat si pe exterior, o macerare accentuata a paramentului, in special pe zonele in care acesta a „imbracat” vechea zidarie.

Lucrarile de interventie propuse pentru aceasta curtain constau in refacerea paramentelor si a coronamentelor de protectie, cu marcarea tuturor elementelor de tehnica veche de zidire, ce au fost special lasate vizibile inca de la vechea restaurare.

degradate prin inlocuire de material, injectari cu mortar cu reteta speciala, posibila inaltare cu 0,5m, pentru asigurarea securitatii vizitatorilor.

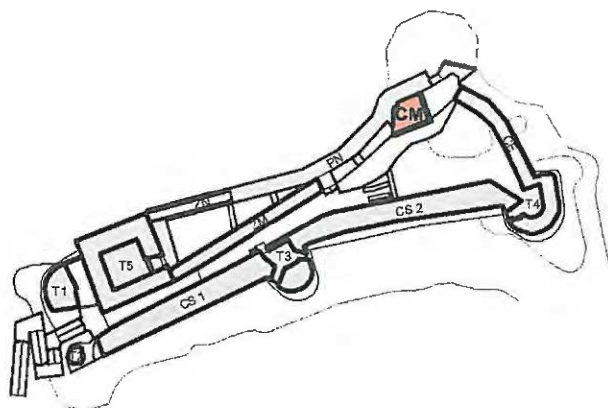
### ➤ CISTERNA MEDIEVALA

Conservarea si punerea in valoare a unicelor elemente de piatra fin prelucrate si profilate, ce pot fi incadrate in categoriile componentelor artistice si elementelor de tehnica de prelucrare si construire, este necesar a fi rezolvate prin desfacerea, refacerea si eventual usoara sugerare prin reconstituire a zonelor de margini, care au fost afectate de tasari ale umpluturii de peste stanca precum si de fenomenele de biodegradare a pietrei si mortarului (hidrofug) ce aveau ca scop impermeabilizarea cisternei.

- Reparatii la stratul suport al pardoselii din piatra fasonata care implica curatarea, inlocuirea elementelor degradate si tratarea elementelor viabile.

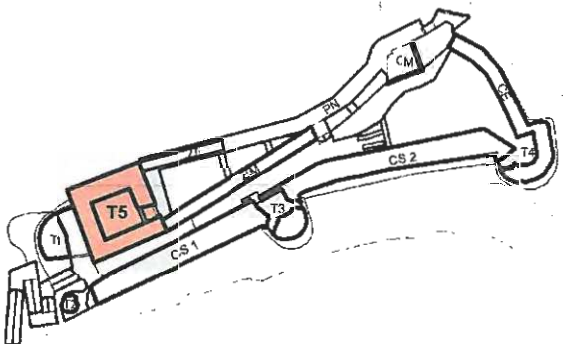
### ➤ **TURN 5 (donjon)**

Turnul donjon poate fi considerat cel mai bine pastrat element al cetatii, fiind si cel mai masiv. Necesita interventii de plombare a paramentului, injectari, precum si lucrari de refacere a protectiei coronamentului prin realizarea unei sape din mortar de ciment aditivat hidrofug, armata cu fibra de sticla sau de carbon.

De asemenea, in vederea protejarii interiorului de acumularile sezoniere de zapada si ape meteorice, este necesara prevederea unui sistem de acoperire. Se propune realizarea unui luminator din sticla, piramidal, care sa fie cat mai putin perceptibil din exterior, pastand astfel aspectul de ruina la partea superioara a turnului, asa cum a fost marcat la restaurarea din anii '70. Luminatorul va fi realizat cu profile din aluminiu si sticla securizata antireflex si va fi sustinut de o structura metalica. Apele pluviale vor fi colectate perimetral, prin intermediul unor jgheaburi din tabla de titan-zinc, prevazute cu sistem de degivrare si vor fi deversate in exterior prin intermediul a doua barbacane pe amplasate pe fatada nord.
