RESTAURAREA GALERIEI DE ARTĂ  
„RUDOLF SCHWEITZER – CUMPĂNA”  
CONSOLIDAREA, PROTEJAREA ȘI VALORIFICAREA  
PATRIMONIULUI CULTURAL

PROIECT DE CONSERVARE-RESTAURARE A  
COMPONENTELOR DE METAL DIN GALERIEI DE  
ARTĂ *RUDOLF SCHWEITZER – CUMPĂNA*,  
MUN. PITEȘTI, JUD. ARGEȘ

## PROPUNERI DE RESTAURARE PENTRU SCARA METALICĂ A GALERIEI DE ARTĂ “RUDOLF Schweitzer”, din PITEȘTI, ARGEȘ

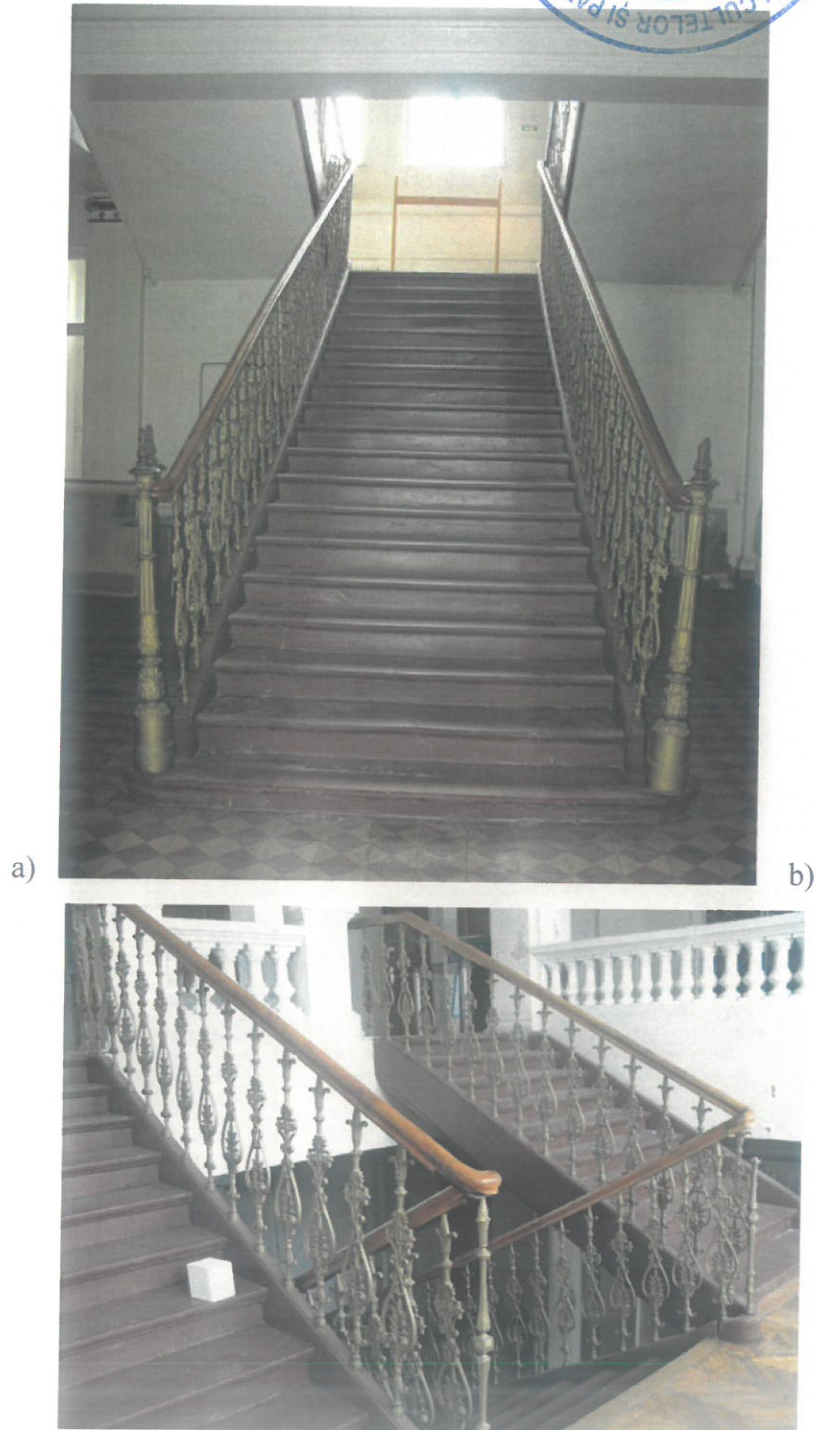
Scara este realizată, stânga-dreapta din 27 de baluștrii, desfășurați pe o lungime de 6,15 m, de la parter până la podest<sup>1</sup>, iar la ambele capete sunt poziționați stâlpi care delimitează montanții – vezi figura 1 a), b). Celălalt șir de baluștrii, care urmează accesul către etaj, sunt în număr de 15 și sunt desfășurați simetric pe o distanță de 3,22 m. Stâlpul din stânga, de la nivelul podestului, este fracturat în trei locuri, rezultând patru fragmente, însă partea superioară lipsă (ultimul fragment) – vezi figura 2. În timp, acesta, într-o încercare nereușită de reparare a fost înfășurat în sârme și fâșii subțiri de tablă, fără a avea rezistență sau vreo eficiență estetică. Este motivul pentru care se va replica, având ca model stâlpul din partea dreaptă. Tot pe partea stângă a elementelor constitutive a primului șir de baluștrii avem fracturi pe aceștia sau părți lipsă, așa cum este exemplificat și în documentația foto de la figura 3. În anii comunismului, înainte de 1989, elementele metalice au fost vopsite așa cum sunt prezente la momentul actual. Această observație pertinentă se bazează pe faptul că la 1886 nu exista dezvoltată industria vopselurilor. Soluția de preparare finală a fierului și aliajelor sale, era de imersare într-o baie caldă de ulei ars după care se scotea și se lasa suspendat, până la scurgerea surplusului de ulei.

Fig. 1 a) Primul șir de baluștrii, cu stâlpii care delimitează în lungime cele 27 de piese, până la podest. b) Al doilea rând de baluștrii dispuși între podest și etaj.

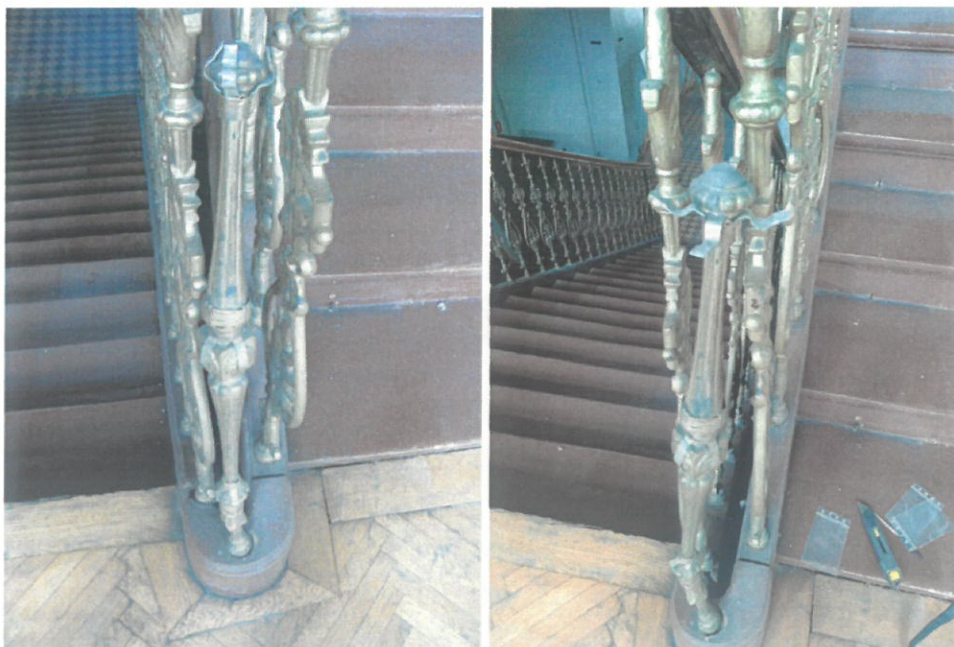
Fig. 2 Stâlpul din partea stângă, în direcția de urcare pe scară.

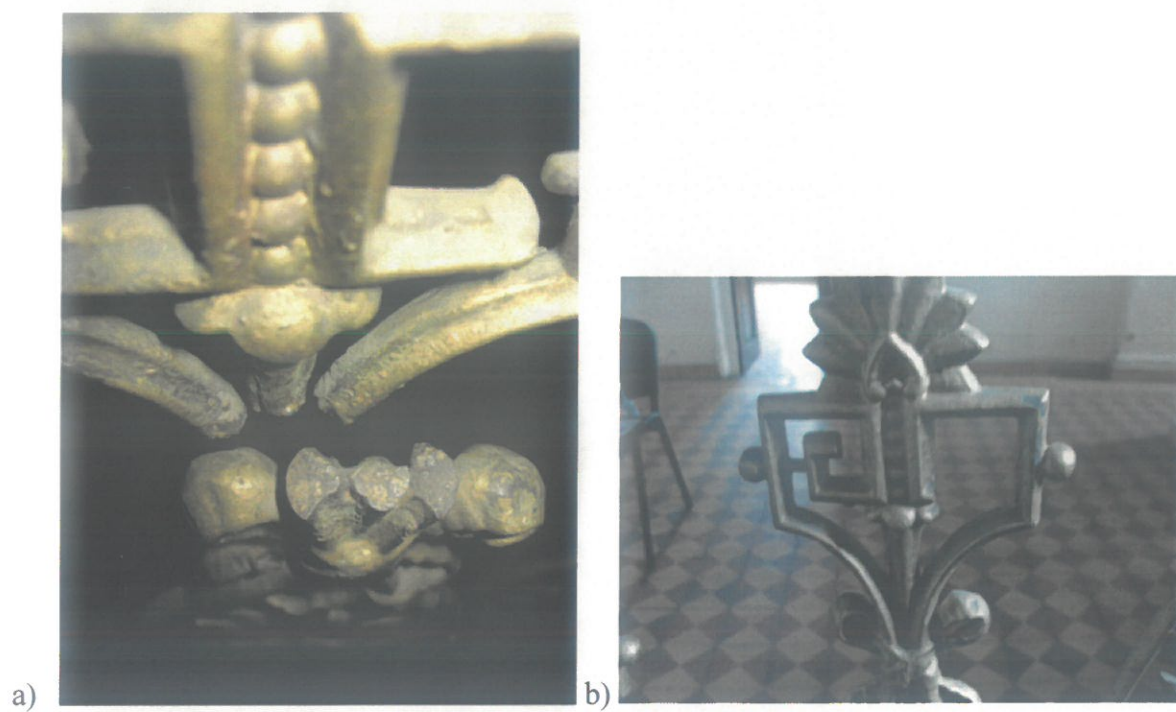
Fig. 3 Fracturări ale baluștrilor – a), sau părți lipsă – b).

Pentru trunarea elementelor fracturate și a celor lipsă se va folosi replicarea acestora prin metoda de turnare la nisip. Procesul tehnologic pentru realizarea unei singure piese se desfășoară pe perioadă a minim două zile. Fonta are o temperatură de turnare între 1480...1520°C și o compoziție chimică: 94...95 % fier, 4...4,5 % carbon, 0,4...1 % siliciu, 0,3...1 % mangan, aprox. 0,05 % sulf, aprox. 0,05 % fosfor.

Primul pas este realizarea matriței, după piesa originală, considerat ca fiind esențial pentru replicarea fidelă a piesei. Se va alege o piesă similară, cât mai perfectă din punct de vedere al detaliilor. Detaliile piesei se pot pune în valoare cu ajutorul materialelor de amprentare care pot lua amprenta cât mai fidel, după original. În funcție de mărimea piesei, matrița poate fi tăiată în secțiuni, pentru realizarea modelului. Amprenta pieselor lipsă se va lua după ce acestea vor fi curățate cât mai bine de vopseala care o acoperă.

Pentru fixarea pe poziție, în aliniamentul scării, se va tine cont de Ø platbandei de oțel, în partea de sus, respective jos și se vor fixa barele filetate, care vor fi introduce în balustru respectiv platbandă. În balustru se va folosi tarozi cu un Ø corespunzător, ținându-se cont de Ø – ul din platbandă.

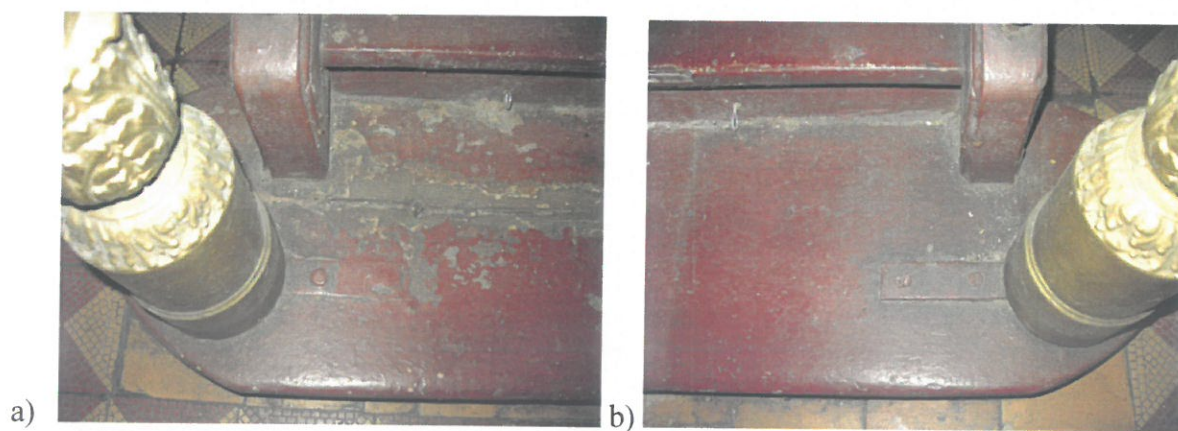
La baza scărilor, avem cei mai mari stâlpi ornamentali, care au suferit o intervenție de fixare în timp, dacă ținem cont de platbanda din oțel sudată de baza acestora și de fixarea în lemnul de pe prima treaptă cu câte două solhuruburi– vezi figura 4. Acest lucru este foarte evident, din punct de vedere al intervenției și având în vedere faptul că la 1886, nu se inventase sistemul de sudură prin arc electric, tot atât de pertinentă este și observația că la acea dată nu existau vopseluri, așa cum le întâlnim în prezent aplicate pe componentele artistice din metal.

Fig. 4 Stâlpii de la baza scării refixați în timp cu ajutorul unor platbande – a) stânga, b) dreapta.

Plecând de la aceste aspecte, propun ca toate elementele care compun scara să se păstreze într-o nuanță naturală/nativă a fontei, iar după curățare aceasta să se conserve pe baza unei substanțe bituminoase, preparate special, cu rol de a proteja scara, dar de a-i da și o patină, care să înnobileze ansamblul. Este știut faptul că nuanța bitumului este brună, cu o aplicabilitate și

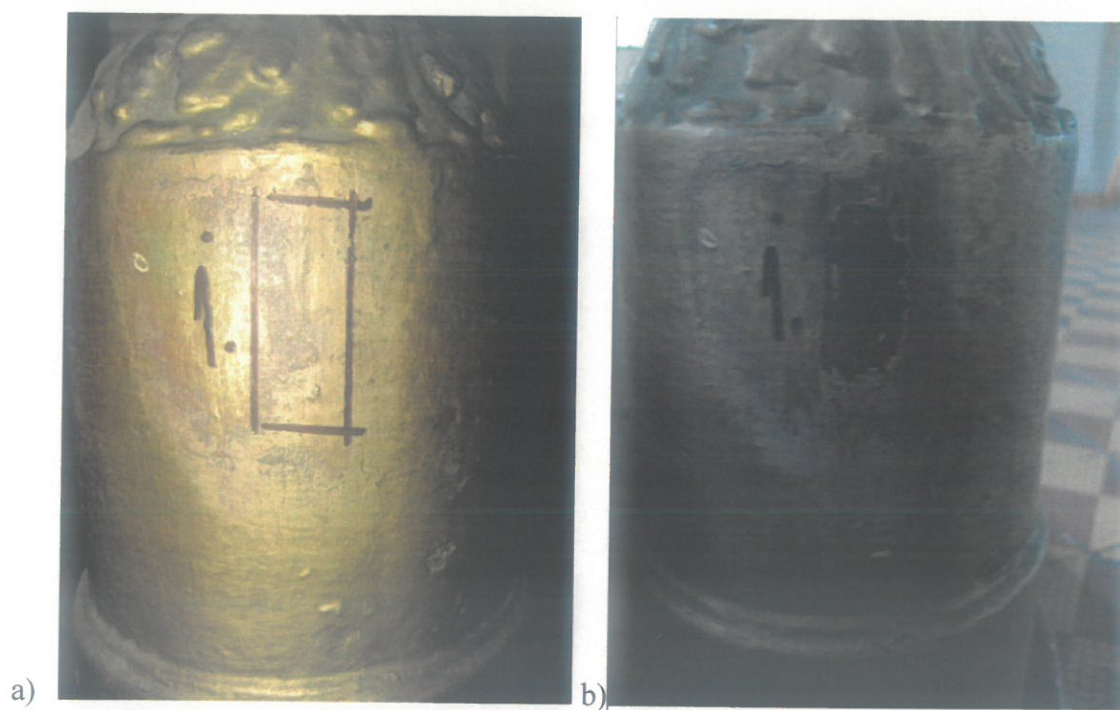
Proba 1; cod R 4210- s-a urmărit distingerea pe cât mai corectă a nuanțelor de vopsea (foto), dar și prin prelevarea din zonă a probei – vezi figura 5 a) și 5 b). Zona vizată: stâlpul din stânga, de la baza scărilor – parter. Din punct de vedere al compoziției chimice a pigmentului de vopsea avem identificat un aliaj de Cu/Zn (“bronz”) pe preparație de sulfat de calciu.

Pentru primele trei probe, este evident că straturile de grund și vopsea au fost aplicate după anul 1965, neputând fi luate în calcul ca fiind originare.

Fig. 5 Proba 1, luată de pe stâlpul din stânga, de la parter – a) se disting două nuanțe, un grund și ultimul strat aplicat de vopsea; b) prelevarea din această zonă a nuanțelor de vopsea.

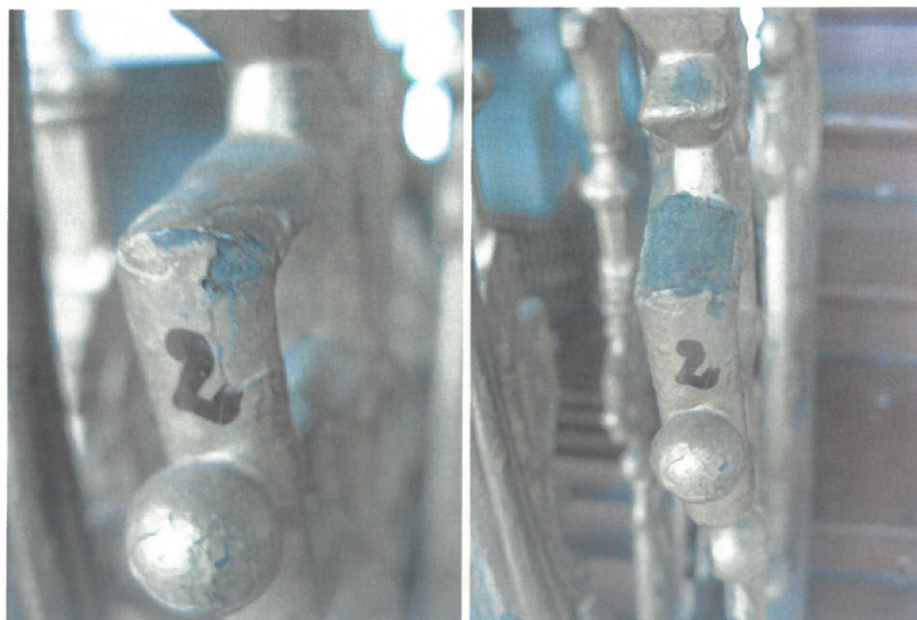
Proba 2; R 4211- prelevarea de vopsea din această zonă – vezi figura 6. Primul balustru de jos din dreapta, cum urci de la podest spre etaj. Din punct de vedere al compoziției chimice a pigmentului de vopsea avem identificat un aliaj de Cu/Zn (“bronz”) pe preparație de cretă.

Fig. 6 A doua probă. Primul balustru de jos din dreapta, cum urci de la podest spre etaj.  
Prelevarea vopselurilor de pe aproximativ 1 cm<sup>2</sup>.

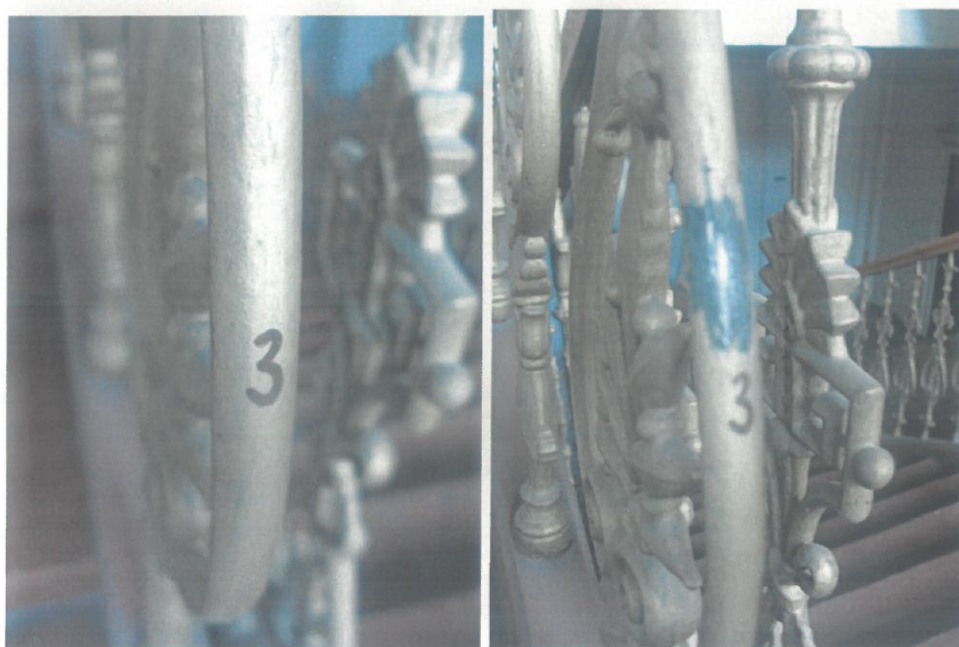
Proba 3; R 4212- primul element din partea stângă cum urci de la podest spre etaj. Prelevarea vopselurilor de pe aproximativ 2 cm<sup>2</sup> - vezi figura 7. Din punct de vedere al compoziției chimice a pigmentului de vopsea avem identificat un aliaj de Cu/Zn (“bronz”) pe preparație de sulfat de calciu.

Fig. 7 Proba a treia. Primul element din partea stângă cum urci de la podest spre etaj. Prelevarea  
vopselurilor de pe aproximativ 2 cm<sup>2</sup>.

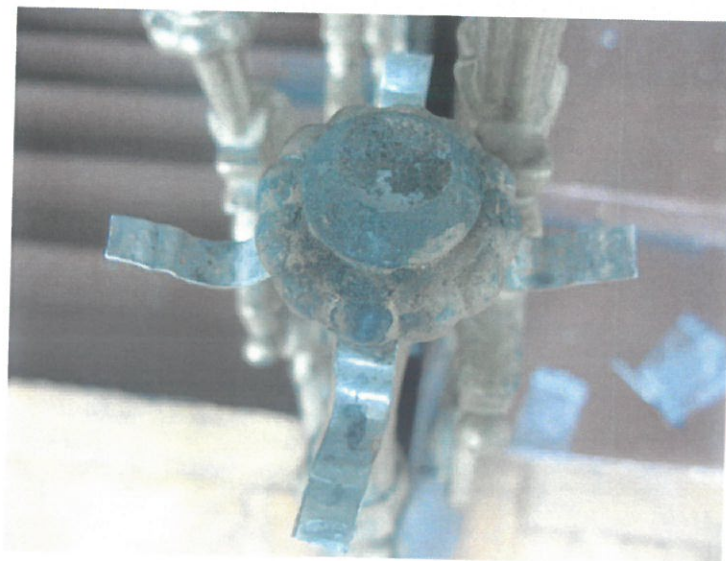
Proba 4; R 4209 – prelevarea piliturii de metal, din aliajului de fier. Proba a fost luată din balustrul fracturat, care se va replica – vezi figura 8. Din punct de vedere al compoziției chimice a pigmentului de vopsea avem identificat un aliaj de fier. Cu/Zn în contaminare. Rezultând aliajul fierului, adică fonta, neputând fi identificat carbonul, având în vedere proba infimă prelevată.

Fig. 8 Proba a 4-a. Prelevarea metalică, într-o cantitate infimă, din spartura stâlpului fracturat, în zona podestului.

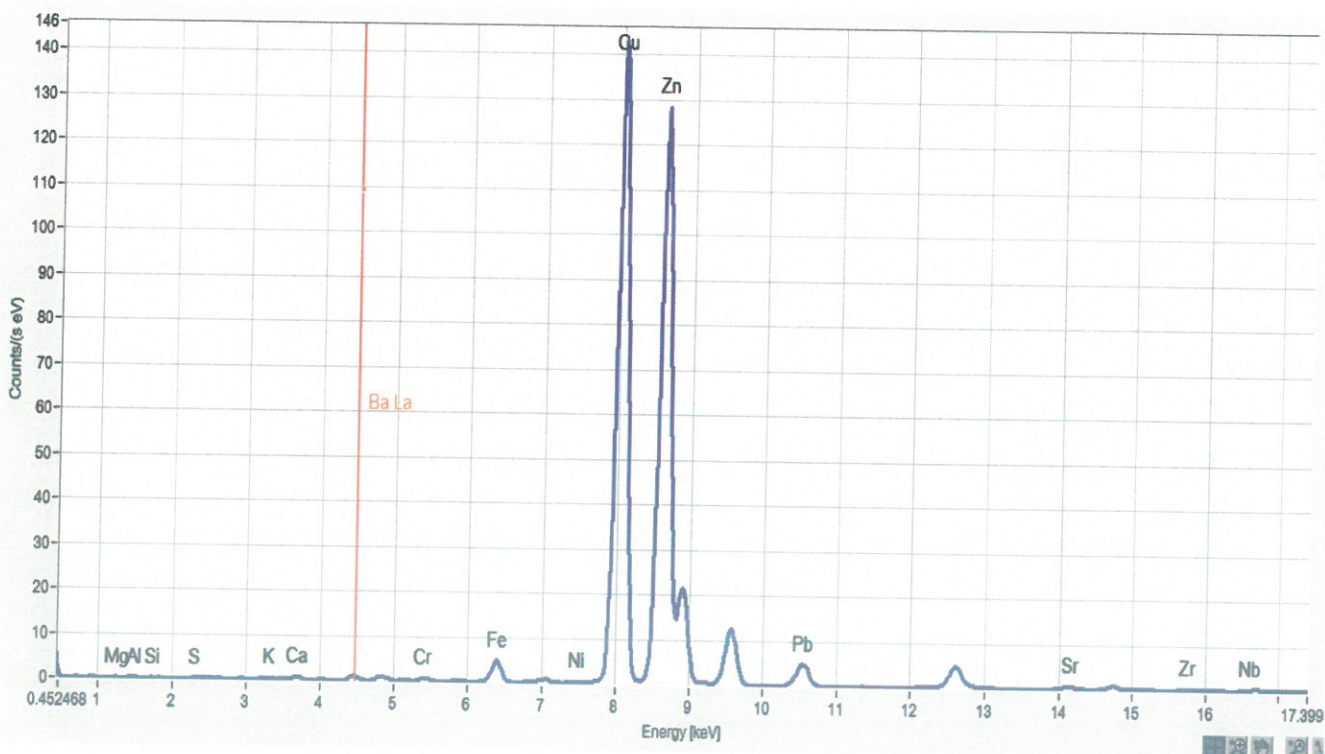
**Stalp stg.-grund +strat vopsea P1 R4210**

**REZULTAT :Aliaj Cu/Zn ("bronz") pe preparatie de sulfat de calciu.**

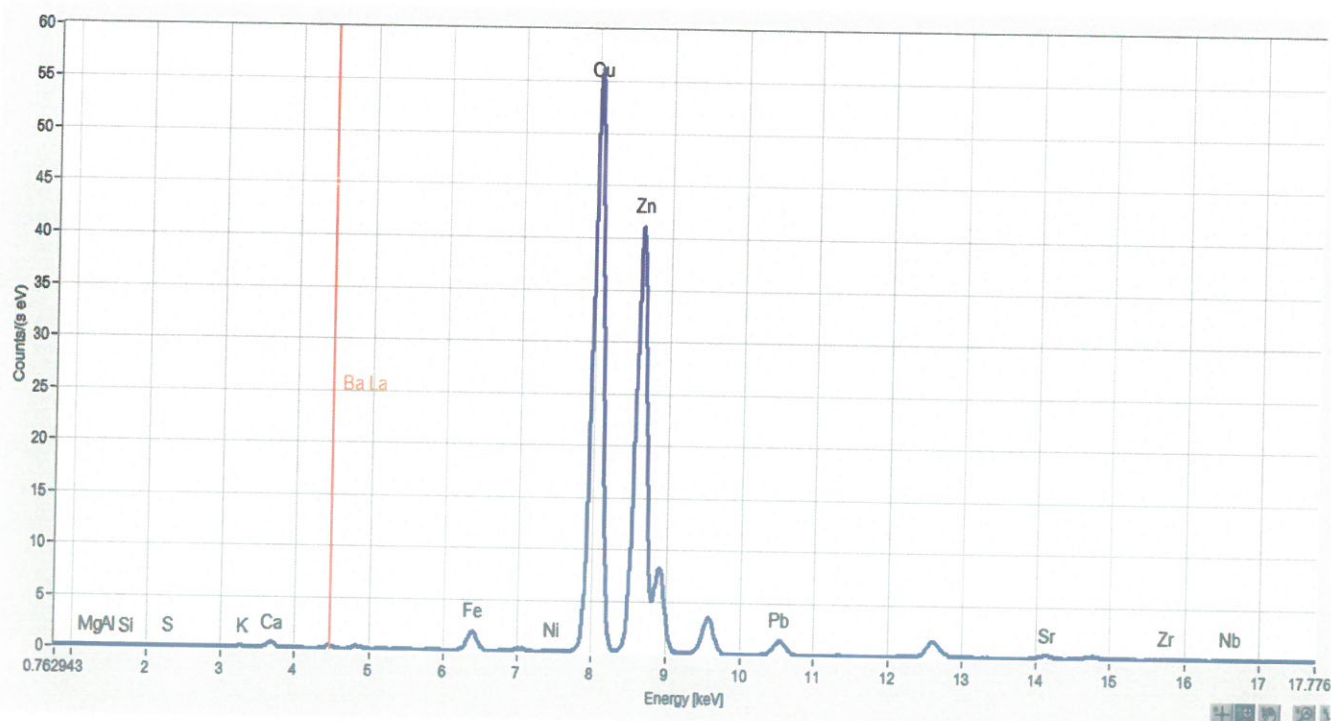
**Stalp stg.baza scarilor.-vopsea P2 R4211**

**REZULTAT :Aliaj Cu/Zn ("bronz") pe preparatie de creta.**

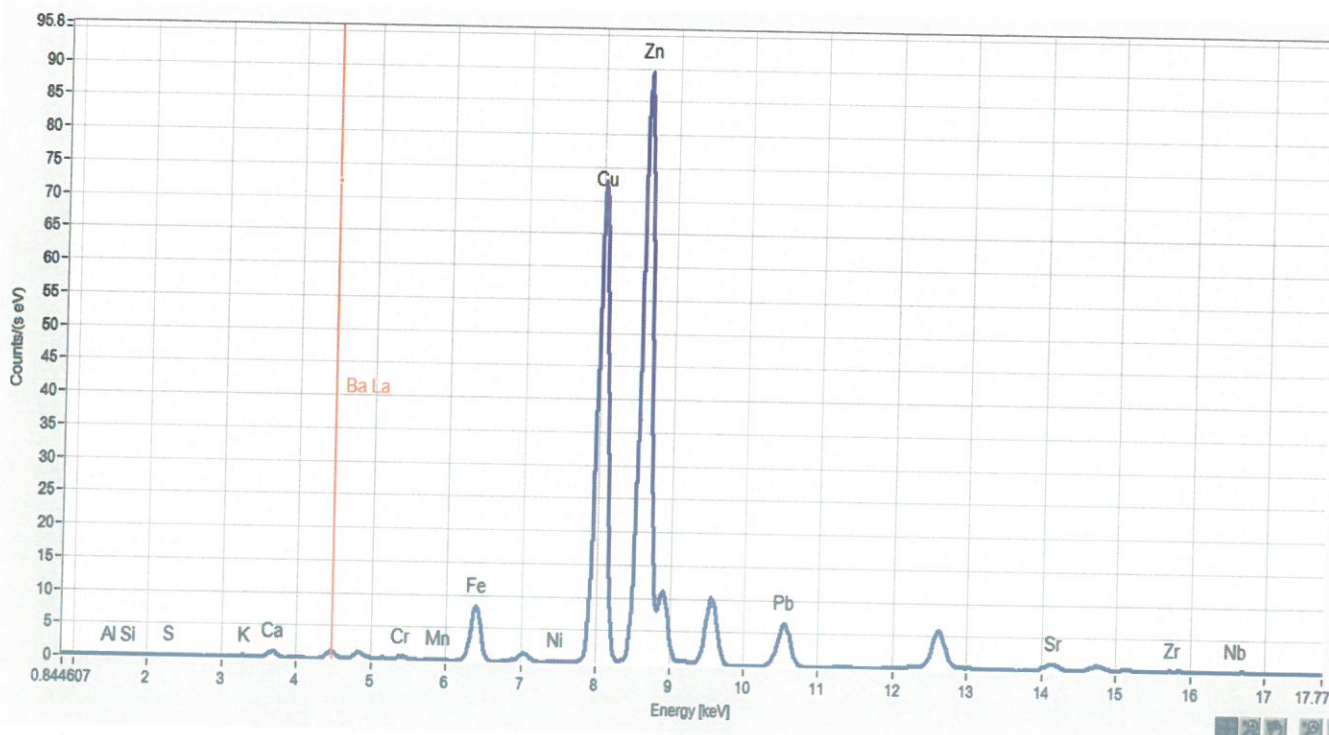
**Primul element stg.-vopsea P3 R4212**

**REZULTAT :Aliaj Cu/Zn ("bronz") pe preparatie de sulfat de calciu.**

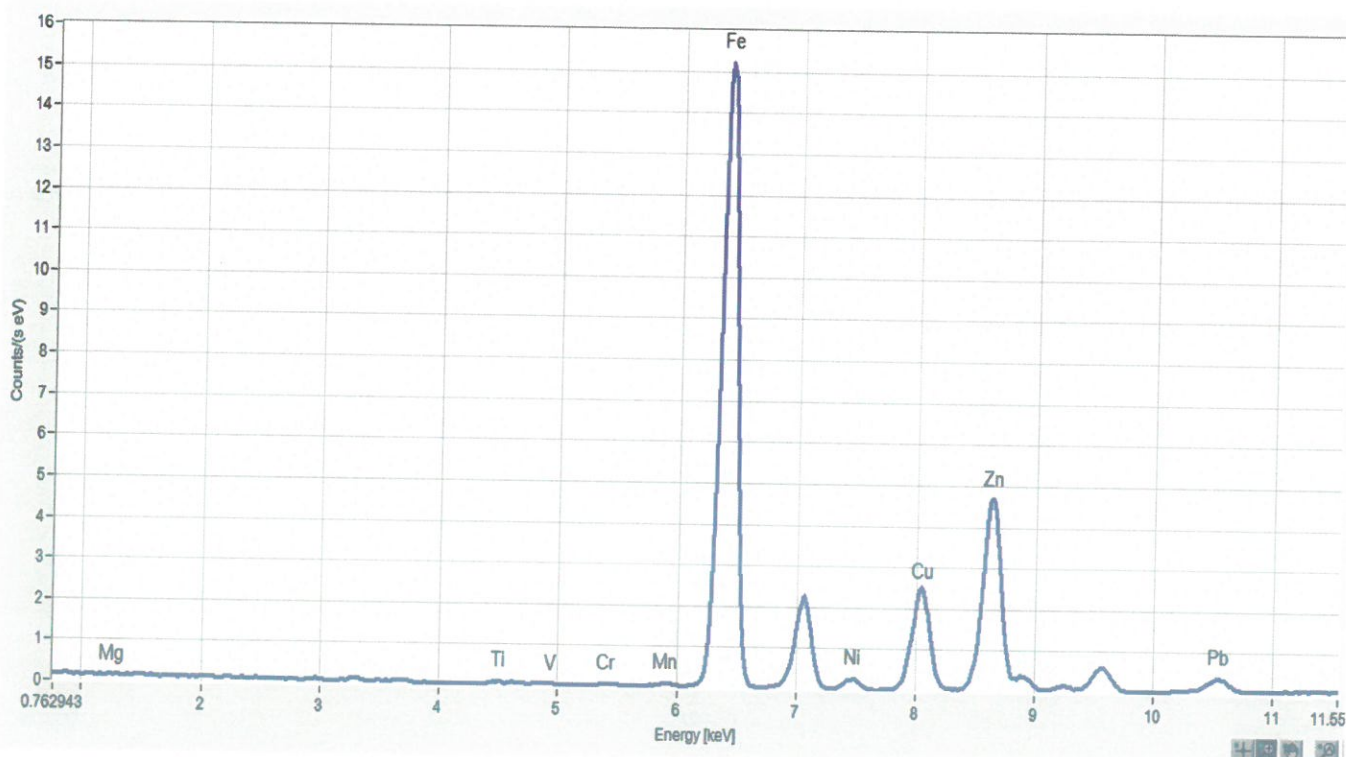
**Metal P4 R4209**

**REZULTAT :Aliaj de fier.Cupru**
