**PROIECT TEHNIC CONSERVARE-RESTAURARE**  
**COMPONENTE ARTISTICE DIN LEMN**  
TAMPLARIE ISTORICA

**GALERIA DE ARTA RUDOLF SCHWEITZER CUMPANA**  
**PITESTI**

PROIECT TEHNIC CONSERVARE-RESTAURARE  
COMPONENTE ARTISTICE DIN LEMN  
TAMPLARIE ISTORICA

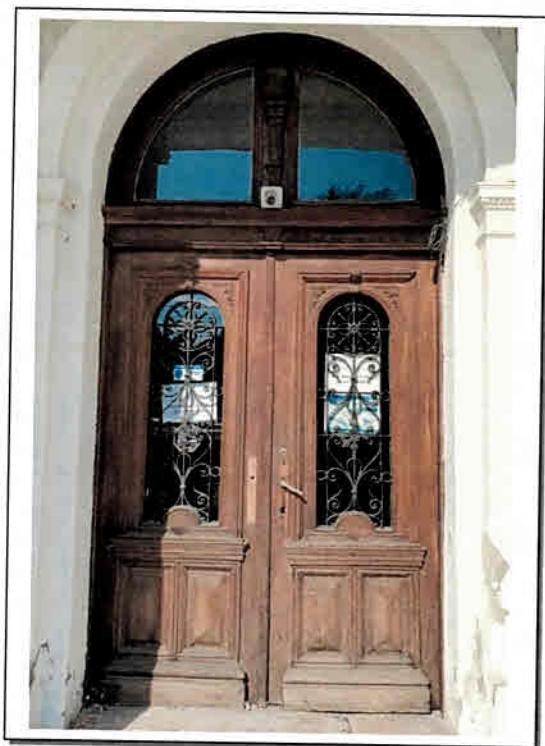
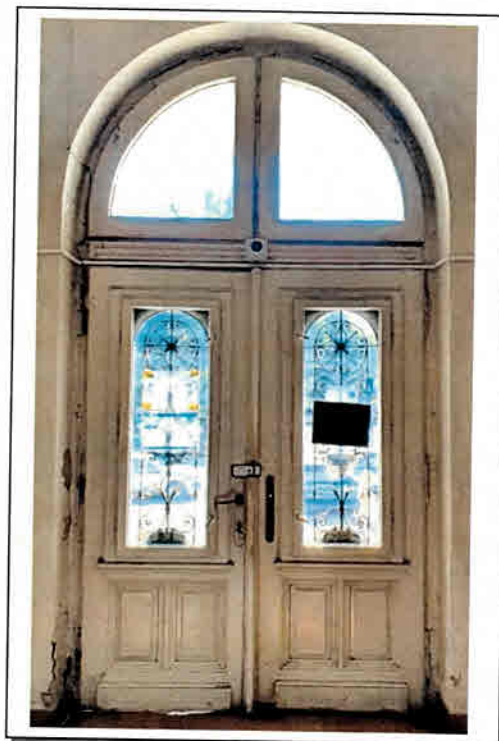
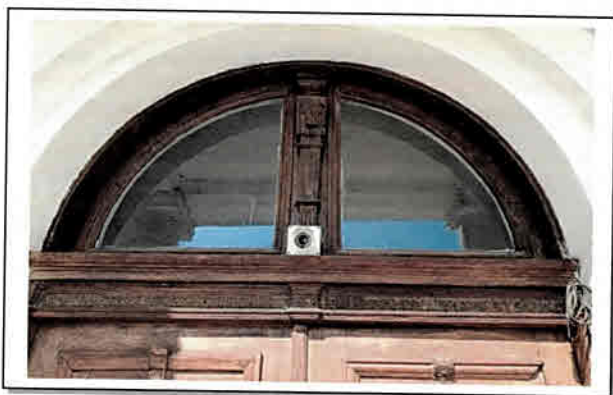
Fig. 1 UI-P [Fatada principală]

confectionata din lemn masiv de stejar, realizata din **toc cu 2 canaturi** mobile cu **supralumina** arcuita (Fig. 1, 2, 3)

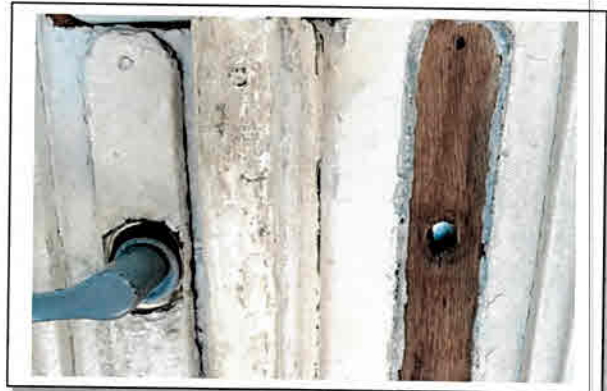
Fig. 10

deteriorari si lipsuri parțiale ale elementelor mecanice de inchidere, manere, broaste (Fig. 9, 10)

- ❑ Operatiuni specifice preliminare;
- ❑ Demontarea elementelor componente;
- ❑ Demontarea si catalogarea elementelor de feronerie;
- ❑ Indepartarea elementelor necorespunzatoare;
- ❑ Indepartarea depunerilor neaderente de impuritati;
- ❑ Indepartarea stratului de protectie;
- ❑ Indepartarea straturilor de vopsea;
- ❑ Tratament biocidare;
- ❑ Consolidarea suportului prin completare/inleiere;
- ❑ Reintegrarea volumetrica a ornamentelor sculptate;
- ❑ Completarea lacunelor de mici dimensiuni prin chituire;
- ❑ Reconditionarea accesoriilor de feronerie;
- ❑ Aplicarea unui strat nou de protectie;
- ❑ Remontarea elementelor componente;
- ❑ Remontarea accesoriilor de feronerie;

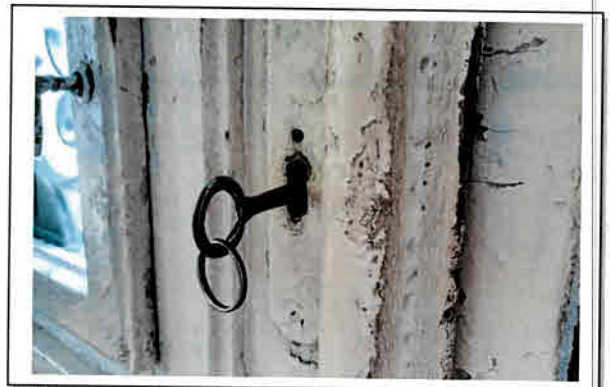
Fig. 12

prezinta depuneri neaderente de impuritati (Fig. 11); straturi succesive de vopsea aplicate in mod necorespunzator, grosier, debordant, suprapuse stratului initial de vopsea deja degradat, precum si partial elementelor de feronerie (Fig. 12); aspectul estetic al stratului de vopsea actual [de culoare alb] rezulta partial compromis, de prezenta difuzelor zgarieturi, abraziuni, rosaturi (Fig. 14); lipsuri in substraturi si/sau pana la suport de moderata entitate localizate in zonele de majora uzura (Fig. 13); strat de protectie transparent [lac] partial subtiat si opacizat la exterior.

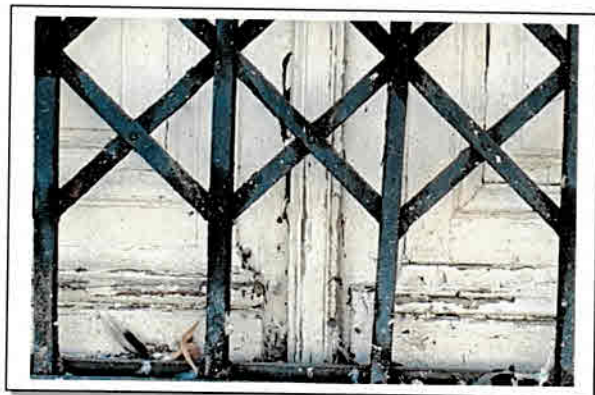
Fig. 6

prezinta depuneri neaderente de impuritati; straturi succesive de vopsea aplicate in mod necorespunzator, grosier, suprapuse stratului initial de vopsea deja degradat, precum si partial elementelor de feronerie; aspectul estetic al stratului de vopsea actual [de culoare alb si/sau maro-rosu inchis] rezulta partial compromis, de prezenta difuzelor exfolieri, cracheleuri, zgarieturi, abraziuni, rosaturi (Fig. 4, 5, 7); lipsuri in substraturi si/sau pana la suport de moderata entitate localizate in zonele de majora uzura (Fig. 6)

- ❑ Operatiuni specifice preliminare;
- ❑ Demontarea elementelor componente;
- ❑ Demontarea si catalogarea elementelor de feronerie;
- ❑ Indepartarea elementelor necorespunzatoare;
- ❑ Indepartarea depunerilor neaderente de impuritati;
- ❑ Indepartarea straturilor de vopsea;
- ❑ Tratament biocidare;
- ❑ Consolidarea suportului prin completare/incleiere;
- ❑ Reintegrarea volumetrica a ornamentelor sculptate;
- ❑ Completarea lacunelor de mici dimensiuni prin chituire;
- ❑ Reconditionarea accesoriilor de feronerie;
- ❑ Aplicarea unui strat nou de protectie;
- ❑ Remontarea elementelor componente;
- ❑ Remontarea accesoriilor de feronerie;

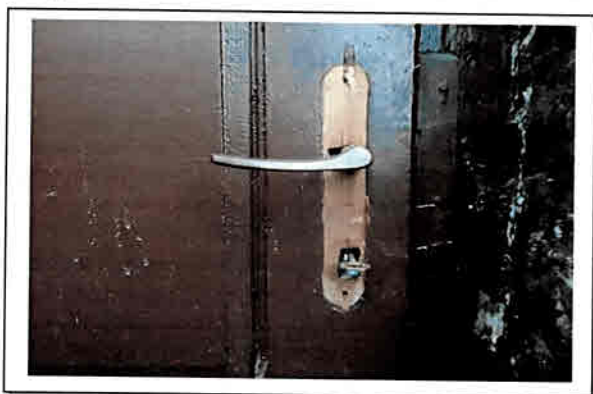
Fig. 10

deteriorari si lipsuri parțiale ale elementelor mecanice de inchidere, manere, broaste (Fig. 9, 10)

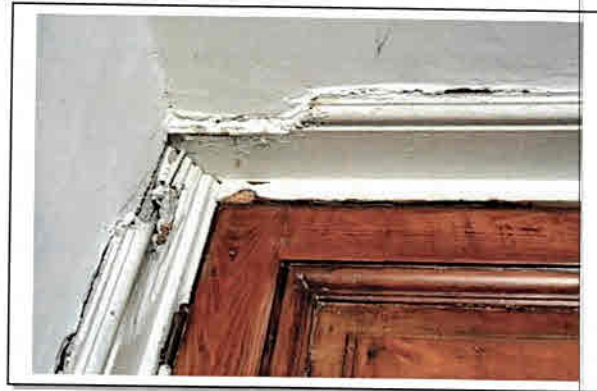
Fig. 8

prezentand: urmele prelucrării manuale, defecte initiale ale lemnului, detalii ale sistemului constructiv; deformari geometrice (Fig. 11); distantieri si dezbinari de minora entitate localizate la zona tabliilor; fisuri de diverse entitati, difuz distribuite la nivelul tabliilor (Fig. 7); lipsuri parțiale de diverse entitati, localizate preponderent la nivelul foilor de usi, in zonele de majora uzura functionala, perimetral, la nivelul tocurilor (Fig. 8, 14)

- ❑ Operatiuni specifice preliminare;
- ❑ Demontarea elementelor componente;
- ❑ Demontarea si catalogarea elementelor de feronerie;
- ❑ Indepartarea elementelor necorespunzatoare;
- ❑ Indepartarea depunerilor neaderente de impuritati;
- ❑ Indepartarea stratului de protectie;
- ❑ Indepartarea straturilor de vopsea;
- ❑ Tratament biocidare;
- ❑ Consolidarea suportului prin completare/inleiere;
- ❑ Reintegrarea volumetrica a ornamentelor sculptate;
- ❑ Completarea lacunelor de mici dimensiuni prin chituire;
- ❑ Reconditionarea accesoriilor de feronerie;
- ❑ Aplicarea unui strat nou de protectie;
- ❑ Remontarea elementelor componente;
- ❑ Remontarea accesoriilor de feronerie;

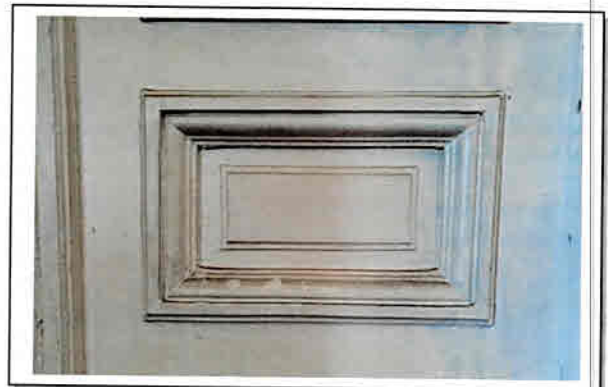
Fig. 12

prezinta depuneri neaderente de impuritati (Fig. 12); straturi succesive de vopsea aplicate in mod necorespunzator, grosier, suprapuse stratului initial de vopsea deja degradat, precum si partial elementelor de feronerie; strat de protectie [lac] cu aspect optic necorespunzator, excesiv de lucios; aspectul estetic al stratului de vopsea actual [de culoare alb si/sau maro-rosu inchis] rezulta partial compromis, de prezenta difuzelor zgarieturi, abraziuni, rosaturi (Fig. 10); lipsuri in substraturi si/sau pana la suport de moderata entitate localizate in zonele de majora uzura (Fig. 13)

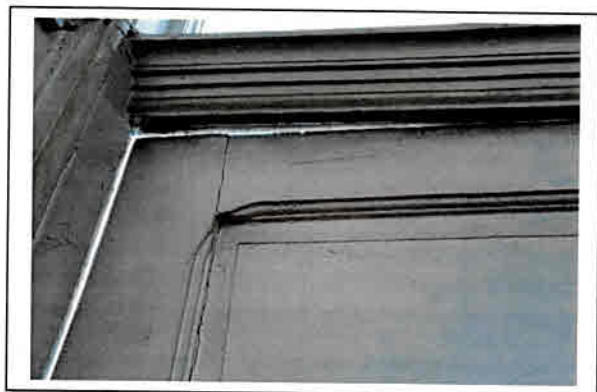
Fig. 5

prezentand: urmele prelucrarii manuale, defecte initiale ale lemnului, detalii ale sistemului constructiv; deformari geometrice cu relative partiale compromiteri ale ortogonalitatii elementelor componente (Fig. 5); distantieri si dezbinari de minora entitate localizate la zona tabliilor (Fig. 10); fisuri de diverse entitati, difuz distribuite la nivelul tabliilor (Fig. 6, 8, 13, 14); lipsuri partiale de diverse entitati, localizate preponderent la nivelul foilor de usi, in zonele de majora uzura functionala, perimetral, la nivelul tocurilor (Fig. 7)

- ❑ Operatiuni specifice preliminare;
- ❑ Demontarea elementelor componente;
- ❑ Demontarea si catalogarea elementelor de feronerie;
- ❑ Indepartarea elementelor necorespunzatoare;
- ❑ Indepartarea depunerilor neaderente de impuritati;
- ❑ Indepartarea straturilor de vopsea;
- ❑ Tratament biocidare;
- ❑ Consolidarea suportului prin completare/incleiere;
- ❑ Reintegrarea volumetrica a ornamentelor sculptate;
- ❑ Completarea lacunelor de mici dimensiuni prin chituire;
- ❑ Reconditionarea accesoriilor de feronerie;
- ❑ Aplicarea unui strat nou de protectie;
- ❑ Remontarea elementelor componente;
- ❑ Remontarea accesoriilor de feronerie;

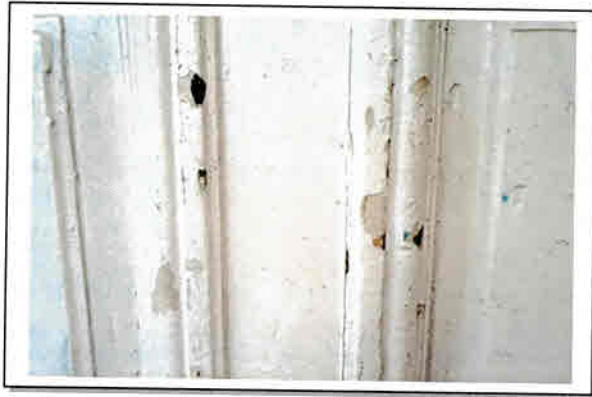
Fig. 9

prezinta depuneri neaderente de impuritati; straturi succesive de vopsea aplicate in mod necorespunzator, grosier, debordant, suprapuse stratului initial de vopsea deja degradat, precum si partial elementelor de feronerie; aspectul estetic al stratului de vopsea actual [de culoare alb si/sau maro-rosu inchis] rezulta partial compromis, de prezenta difuzelor zgarieturi, abraziuni, rosaturi; lipsuri in substraturi si/sau pana la suport de moderata entitate localizate in zonele de majora uzura (Fig. 9)

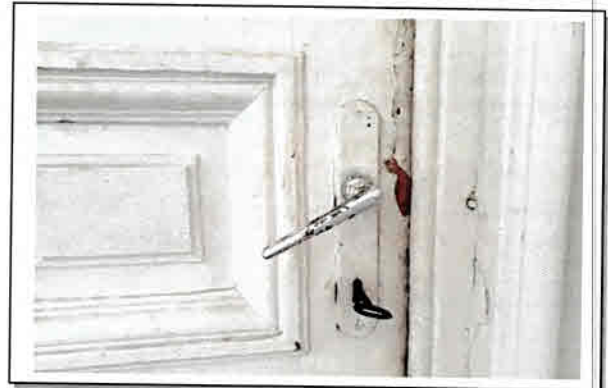
Fig. 12

deteriorari si lipsuri partiale ale elementelor mecanice de inchidere, manere, broaste (Fig. 11, 12)

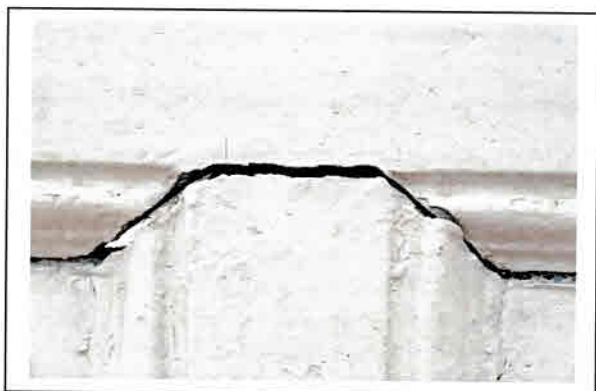
Fig. 6

prezentand: urmele prelucrarii manuale, defecte initiale ale lemnului, detalii ale sistemului constructiv, cepuri expulzate (Fig. 15); distantieri si dezbinari de minora entitate localizate la zona tabliilor (Fig. 6, 7); fisuri de diverse entitati, difuz distribuite la nivelul tabliilor (Fig. 8, 12); lipsuri parțiale de diverse entitati, localizate preponderent la partea inferioara a tocurilor si captuselilor, in zonele de majora uzura functionala (Fig. 9); interventii necorespunzatoare (Fig. 14)

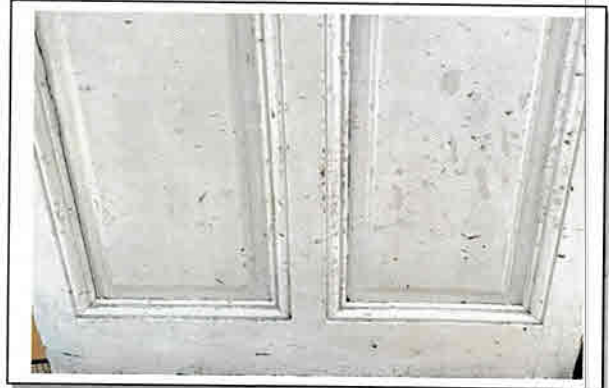
Fig. 11

prezinta depuneri neaderente de impuritati; straturi succesive de vopsea aplicate in mod necorespunzator, grosier, debordant, suprapuse stratului initial de vopsea deja degradat, precum si partial elementelor de feronerie; aspectul estetic al stratului de vopsea actual [de culoare alb] rezulta partial compromis, de prezenta difuzelor exfolieri, zgarieturi, abraziuni, rosaturi; lipsuri in substraturi si/sau pana la suport de moderata entitate localizate in zonele de majora uzura (Fig. 11, 13)

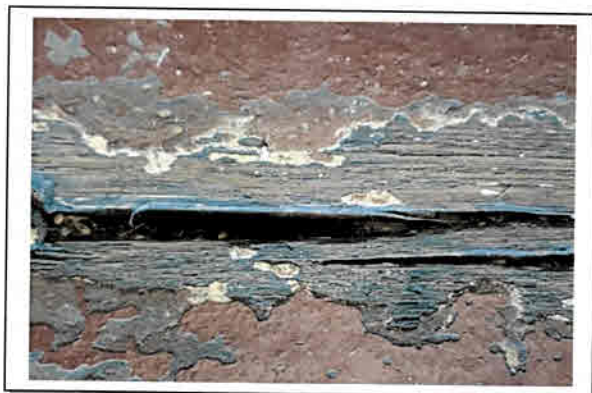
Fig. 9

prezinta depuneri neaderente de impuritati (Fig. 10, 14); straturi succesive de vopsea aplicate in mod necorespunzator, grosier, suprapuse stratului initial de vopsea deja degradat; aspectul estetic al stratului de vopsea actual [de culoare maro-rosu inchis] rezulta partial compromis, de prezenta difuzelor zgarieturi, abraziuni, rosaturi; lipsuri in substraturi si/sau pana la suport de moderata entitate localizate in zonele de majora uzura (Fig. 9)

- ❑ Operatiuni specifice preliminare;
- ❑ Demontarea elementelor componente;
- ❑ Demontarea si catalogarea elementelor de feronerie;
- ❑ Indepartarea elementelor necorespunzatoare;
- ❑ Indepartarea depunerilor neaderente de impuritati;
- ❑ Indepartarea straturilor de vopsea;
- ❑ Tratament biocidare;
- ❑ Consolidarea suportului prin completare/incleiere;
- ❑ Reintegrarea volumetrica a ornamentelor sculptate;
- ❑ Completarea lacunelor de mici dimensiuni prin chituire;
- ❑ Reconditionarea accesoriilor de feronerie;
- ❑ Aplicarea unui strat nou de protectie;
- ❑ Remontarea elementelor componente;
- ❑ Remontarea accesoriilor de feronerie;

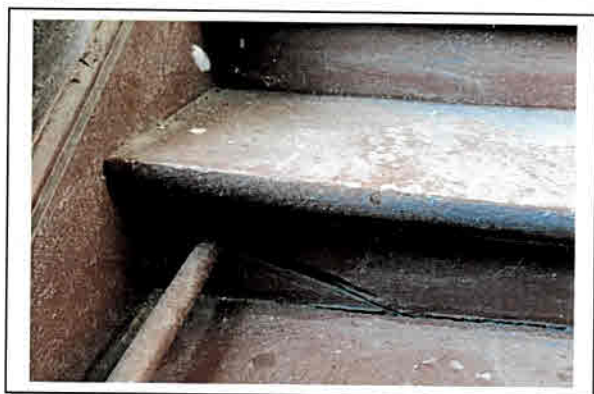
Fig. 13

prezentand: urmele prelucrării manuale, defecte initiale ale lemnului, detalii ale sistemului constructiv; distantieri si dezbinari de minora entitate localizate la zona imbinării dintre trepte (Fig. 12); fisuri de diverse entitati, difuz distribuite (Fig. 7, 8); lipsuri partiale de minima entitate, difuz localizate in zonele de majora uzura functionala (Fig. 13)

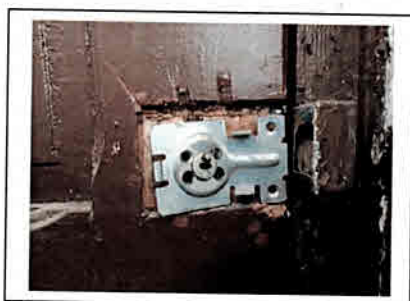
## 10. DETERIORARI ALE ACCESORIILOR DE FERONERIE

**Localizare:**  
Intereseaza in mod local, partial si/sau total, sistemele de sustinere [balamale] si de inchidere [manere].
