RESTAURAREA GALERIEI DE ARTĂ  
„RUDOLF SCHWEITZER – CUMPĂNA”  
CONSOLIDAREA, PROTEJAREA ȘI VALORIFICAREA  
PATRIMONIULUI CULTURAL

PROIECT DE CONSERVARE-RESTAURARE A  
PICTURII MURALE ȘI A STUCATURII INTERIOARE  
DIN GALERIEI DE ARTĂ *RUDOLF SCHWEITZER –*  
*CUMPĂNA*, MUN. PITEȘTI, JUD. ARGEȘ

| <b>LOCALIZARE:</b> | Bd. Republicii, nr. 33, municipiul Pitești, jud. Argeș |
| <b>COD LMI 2010:</b> | AG-II-m-A-13769 |

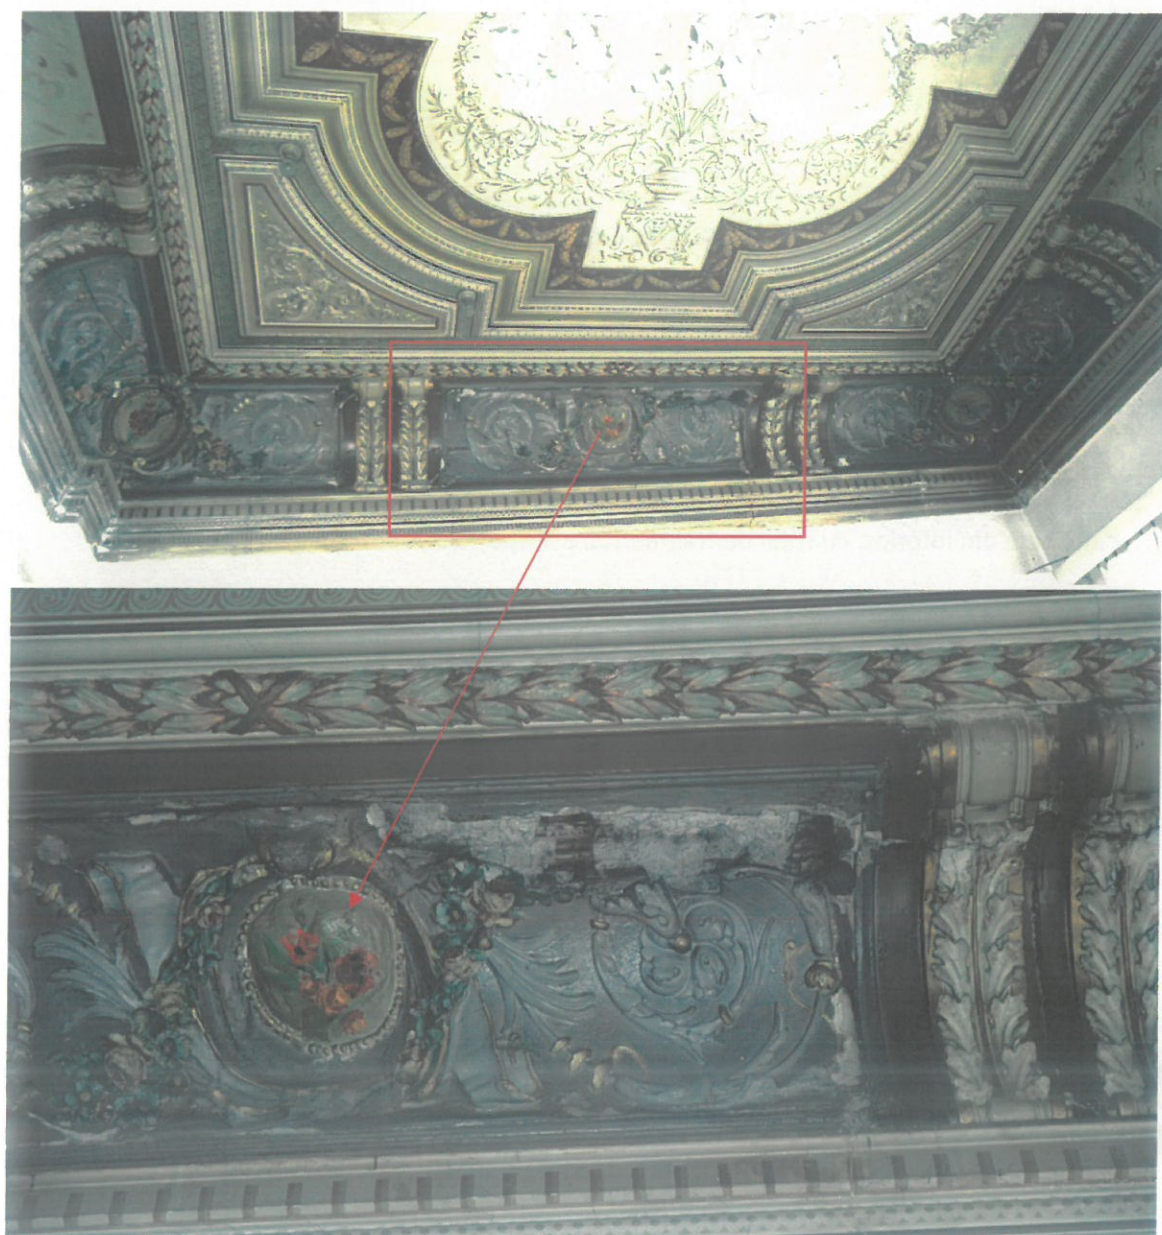
Pe pereții interiori se pot observa chituiuri mai vechi ale fisurilor și lacunelor sau alte materiale necorespunzătoare. O altă gamă de intervenții au fost realizate la nivelul elementelor de stucatură, zone în care se pot observa cu ușurință forme ale stucaturii refăcute, ceea ce duce la concluzia că acestea au fost adăugate recent.

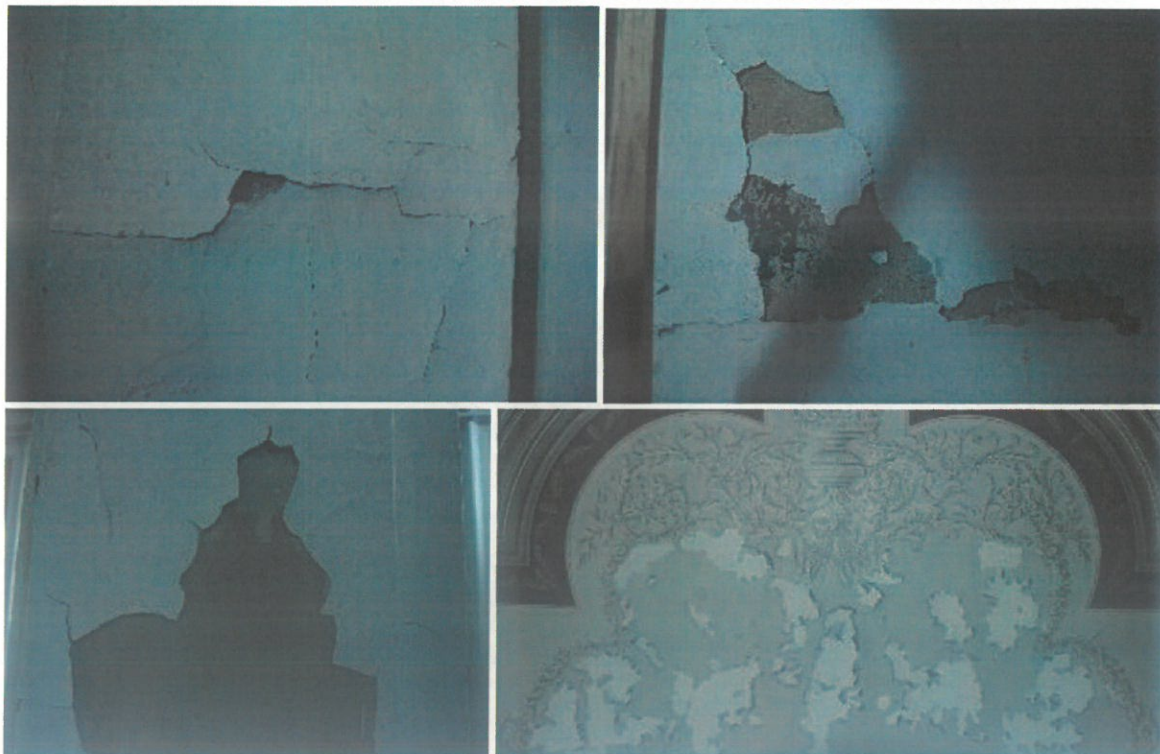
La nivelul pereților interiori și a tavanelor se pot observa exfolieri masive ale straturilor de vopsea aplicate în straturi succesive, în etape diferite de conservare-restaurare.

*Exfolieri ale straturilor de vopsea și tencuială*

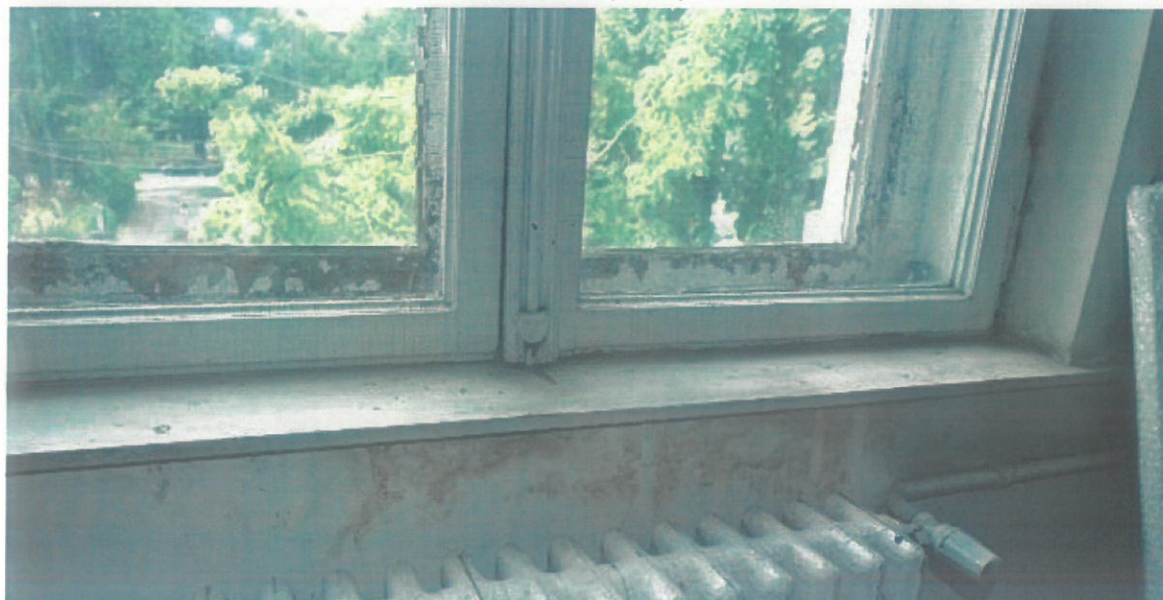
Nu același lucru se poate spune despre starea de conservare a ferestrelor exterioare. Acțiunea ploilor, ninsorilor, soarelui și a vântului au influențat starea de conservare a tâmplăriei; aceasta prezintă degradări la nivelul structural și scorjiri ale lacurilor și vopselurilor aplicate în etape diferite de timp. Este evidentă trecerea timpului peste durabilitatea acestora.

*Starea de conservare a ferestrelor*

Degradarea tocurilor ferestrelor și amânarea schimbării lor a avut urmări distructive și asupra zidăriei. Apa meteorică a pătruns în interior, prelingându-se pe zid, astăzi fiind vizibile halori de umiditate.

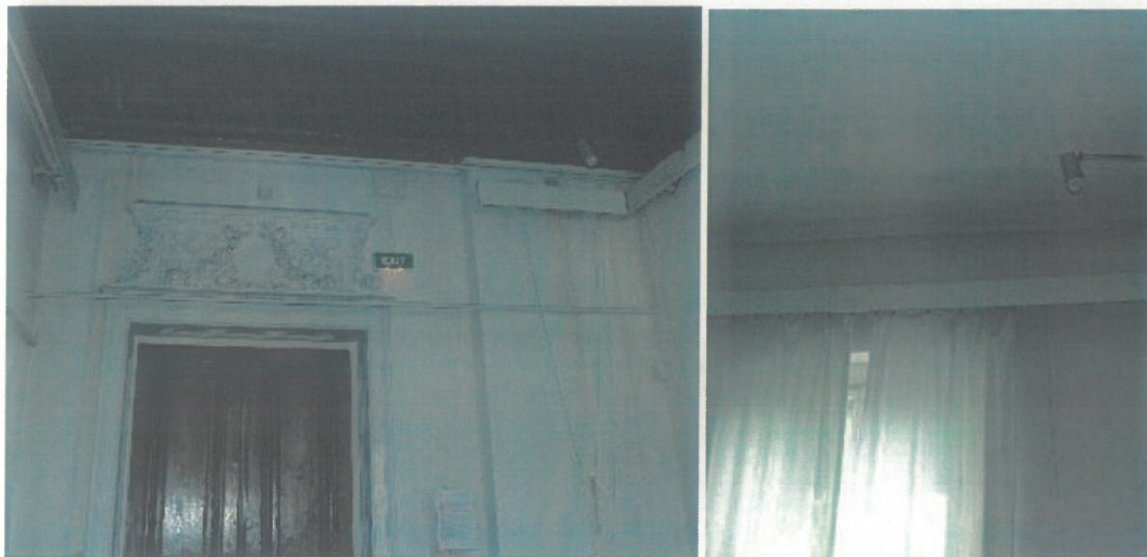
Din cauza scursurilor și petelor de umiditate care se observă de la tavan în jos, spre podea, putem afirma că în trecut, acoperișul s-a aflat într-o stare de degradare avansată. Astfel apa pluvială a pătruns în interiorul muzeului prin zonele deteriorate ale învelitorii, provocând pagube structurale și estetice.

*Prelingerea apelor pluviale cauzate de degradarea învelitorii*

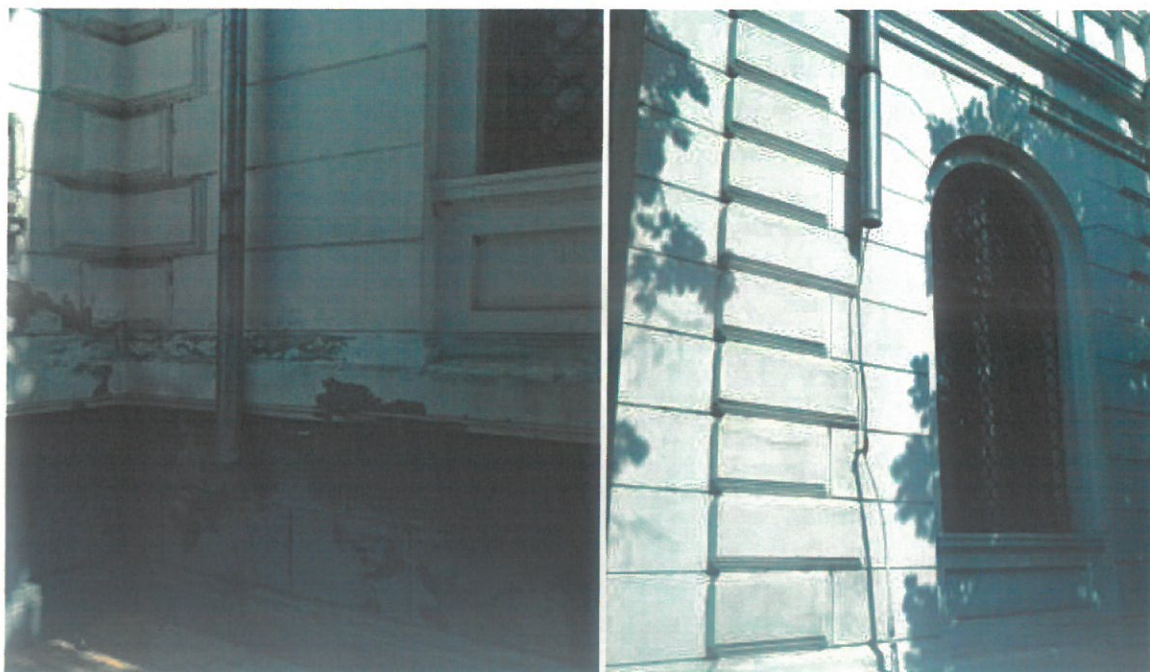
Sistemul de preluare al apelor pluviale influențează conservarea monumentului, atât a structurii de zidărie cât și a tencuielilor interioare sau exterioare. Apa preluată de sistemul de colectare ajunge pe trotuarul perimetral din jurul clădirii, cu mențiunea că, local, jgheaburile nu ajung până la nivelul solului; acestea se termină cu aproximativ 40-150 centimetri până a atinge solul. Acest fapt duce la prelingerea apelor pluviale pe pereții clădirii.

*Sistemul de preluare al apelor pluviale*

Starea de conservarea a jgheburilor și a burlanelor din tablă este degradată, acestea prezintă dislocări, fracturi, zone cu rugină, toate acestea minimizându-le funcționalitate.

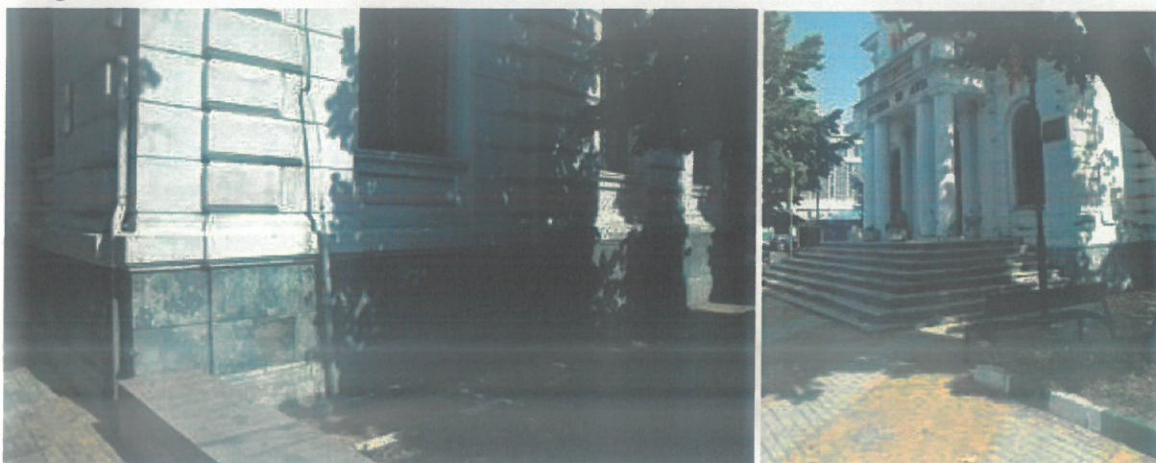
În prezent Galeria de Artă nu dispune de un trotuar perimetral propriu. În trecut, clădirea era înconjurată de un trotuar turnat în ciment, însă o dată cu începutul anilor 2000, când centrul orașului a intrat în reabilitare, acesta a fost spart și îndepărtat, fiind înlocuit cu dale de ciment colorate în alb și galben. În prezent aspectul pavajului este unul îngrijit și unitar, nu există zone de vegetație care să se fi dezvoltat între rosturile dalelor și care ar fi putut contribui negativ la integritatea structurii zidurilor.

*Trotuarul perimetral al Galeriei de Artă*

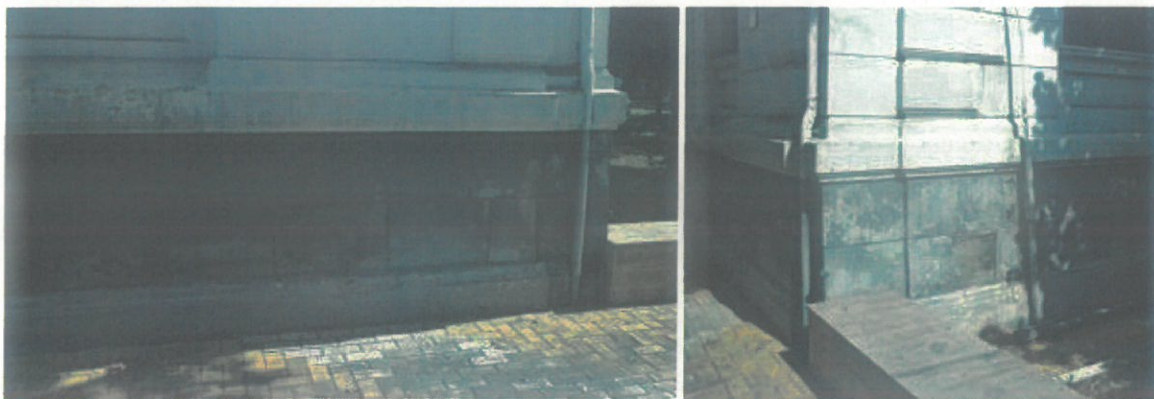
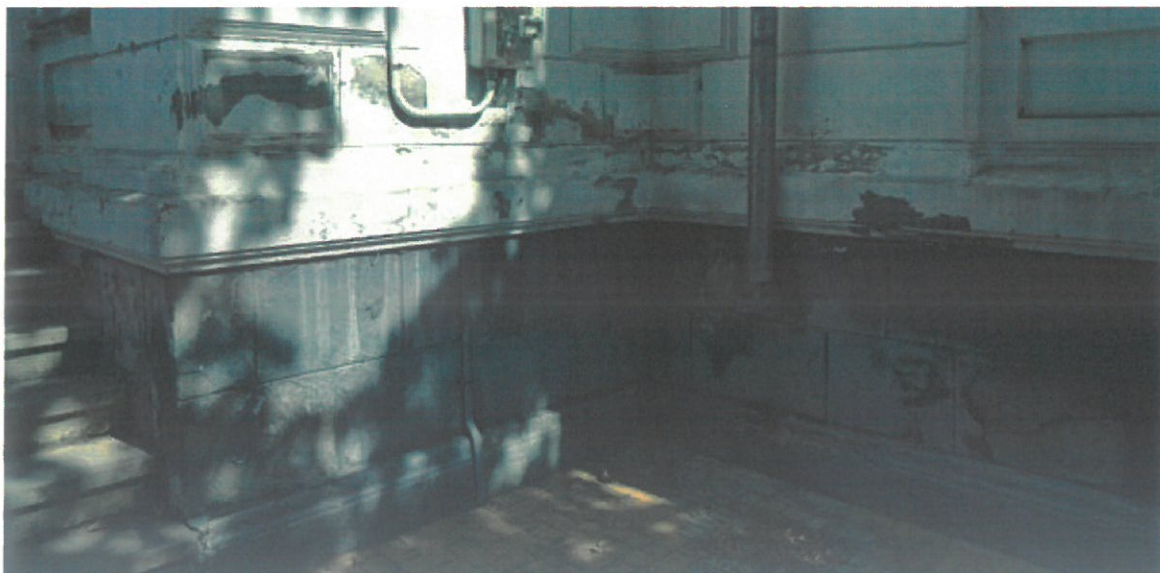
Soclul clădirii este confecționat din blocuri de similipiatră și cărămidă roșie legată cu ciment și înconjoară Galeria de Artă pe toate fațadele sale. Acesta este compus din mai multe module cu dimensiuni și adâncimi diferite. Starea de conservare a acestuia este precară, prezintă dislocări ale cărămizilor, cu aspect sfărâmiat, prăfos, în stare de descompunere și exfolieri la nivelul tencuielilor. Cauza principală care a dus la o formă avansată de degradare este umiditatea de capilaritate, apa meteorică, la care se adaugă vibrațiile produse în urma cutremurelor.

*Zone afectate de umiditate pe soclu*

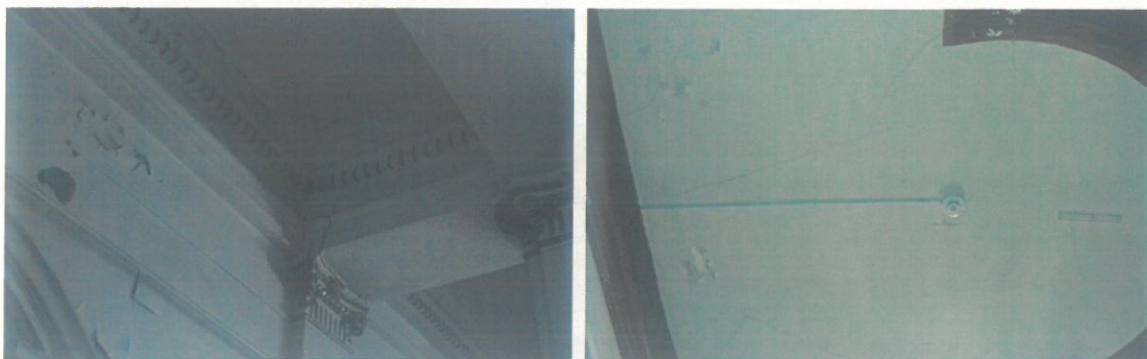
Starea de conservare a decorației murale este strâns legată de starea de conservare a structurii de zidărie. Principalele degradări vizibile la nivelul suportului de zidărie sunt cele produse de mișcările seismice. La nivelul pereților și al tavanelor se observă fisuri superficiale și profunde, degradări active, ce au antrenat împreună cu stratul de tencuială și stratul de culoare. Pe tavan aceste forme de degradare sunt neregulate. Fisurile s-au mărit în timp sub acțiune a factorilor de microclimat, antrenând astfel stratul de tencuială, rezultând lacune.

*Fisuri structurale la nivelul pereților și al tavanelor*

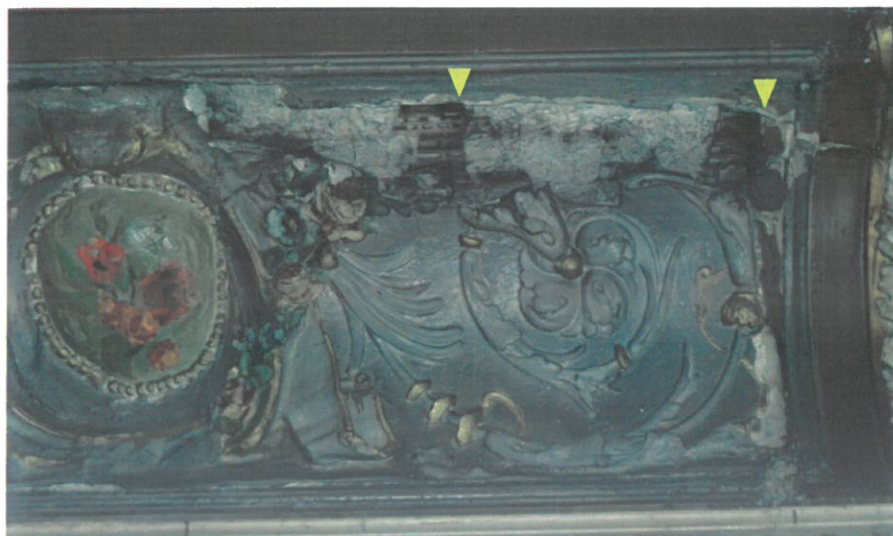
Analizând starea de conservare a tavanelor și a scafelor au fost identificate desprinderi ale tencuielii de suportul de rabiț, apărute ca urmare a acțiunii umidității și a vibrațiilor. La nivelul suportului de rabiț se observă urme ale infiltrației apelor pluviale, posibil atac biologic, depuneri aderente și alte degradări structurale.

*Suport de rabiț vizibil în lacune*

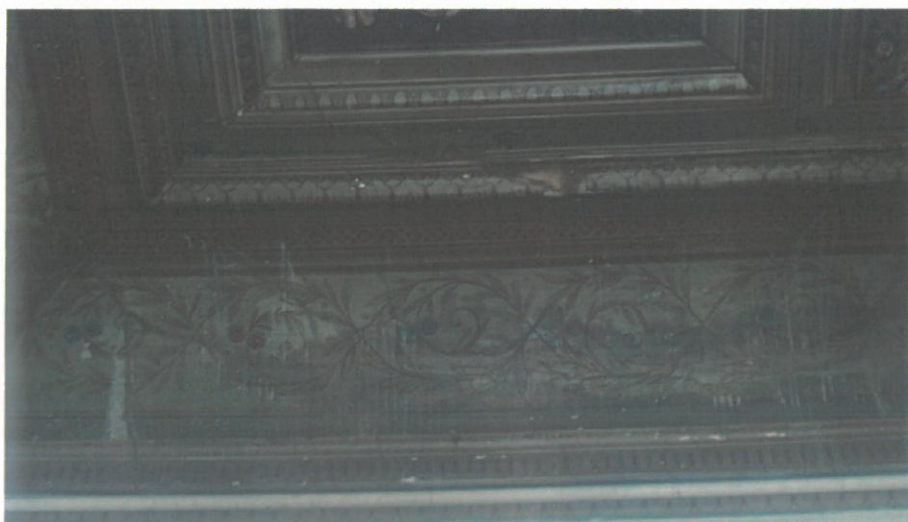
Pe suprafețele policrome se observă depuneri ancrasate, scursuri și stropi de diverse origini, ce au ajuns prin intermediul infiltrațiilor de apă, sau accidental, prin aplicarea neglijentă a zugrăvelilor parietale.

*Depuneri și scursuri diverse la nivelul policromiei*

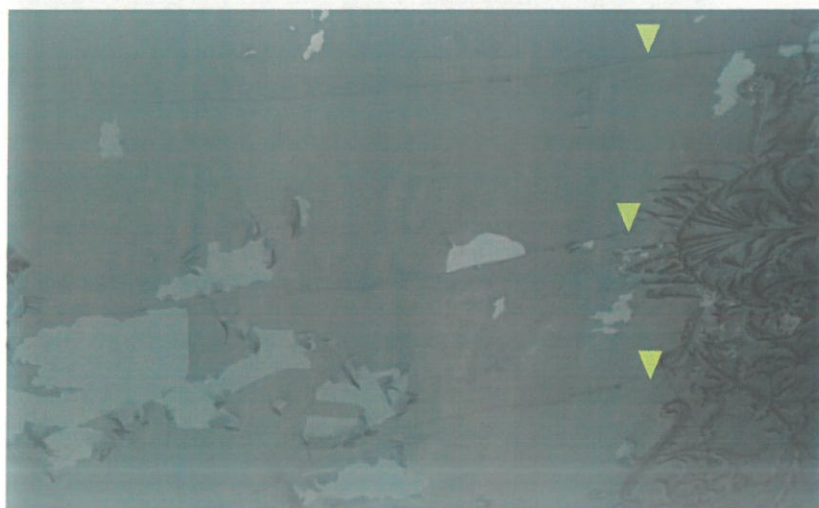
Degradările de tipul fisurilor corespund uneori cu cele ale stratului suport și ale zidăriei. Aceste forme de degradare se pot observa începând de la stratul vizibil de zugrăveală, străbătând policromia originală și ajungând și la stratul de tencuială.

*Fisuri ale suportului împreună cu stratul pictural*

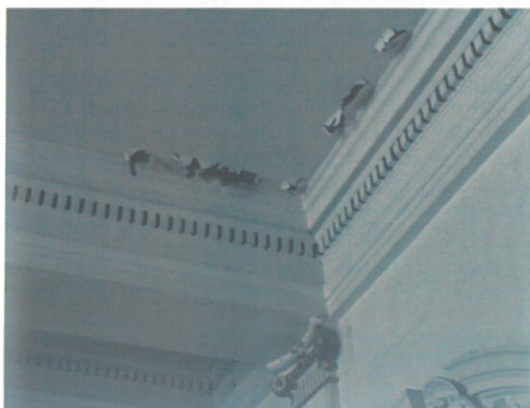
Sub acțiunea factorilor de microclimat extremi, a umidității de infiltrație și din cauza incompatibilității materialelor în cazul repictărilor, zugrăvelile aplicate ulterior s-au desprins de pe policromia originală sau împreună cu aceasta, rezultând desprinderi, exfolieri și lacune. La suprafața picturii murale acești factori de degradare duc la alterări cromatice, pierderea adeziunii și a coeziunii stratului de culoare, producerea de desprinderi și lacune.

*Exfolieri ale straturilor de zugrăveală*

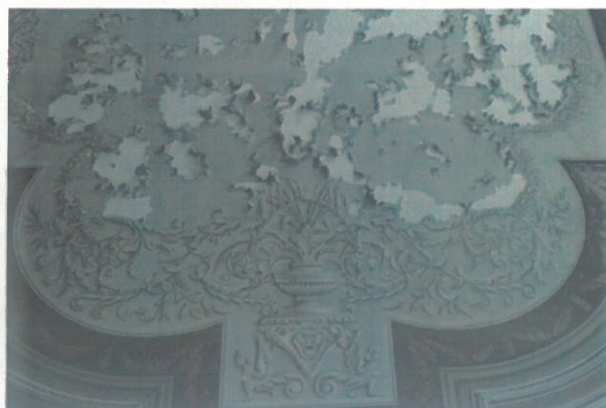
*Exfolieri și lacune ale picturii tavanelor*

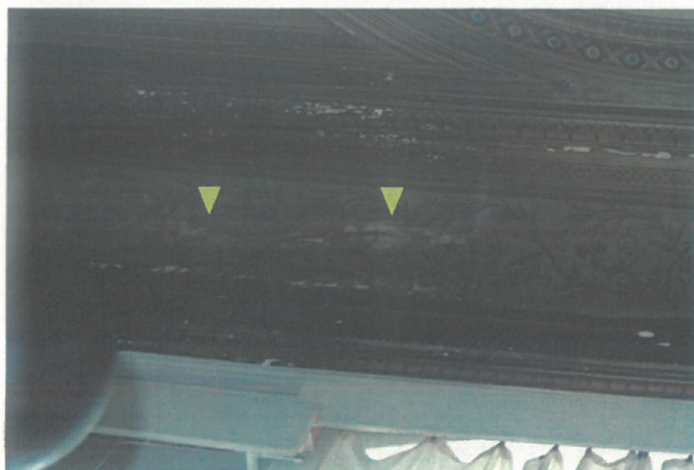
Umiditatea de infiltrație, care a generat migrarea și recristalizarea sărurilor din substrat, a dus în partea superioară a pereților, în zona tavanelor și a scafelor, la apariția formațiunilor saline și a atacului biologic.

*Alterări cromatice și formațiuni saline ca efect al acțiunii umidității*

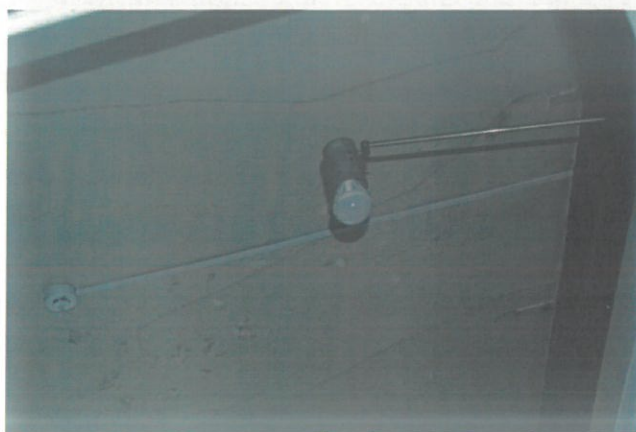
De asemenea, s-au identificat diverse instalații montate necorespunzător, fiind produse lacune și degradări ale policromiei.

*Diverse instalații*

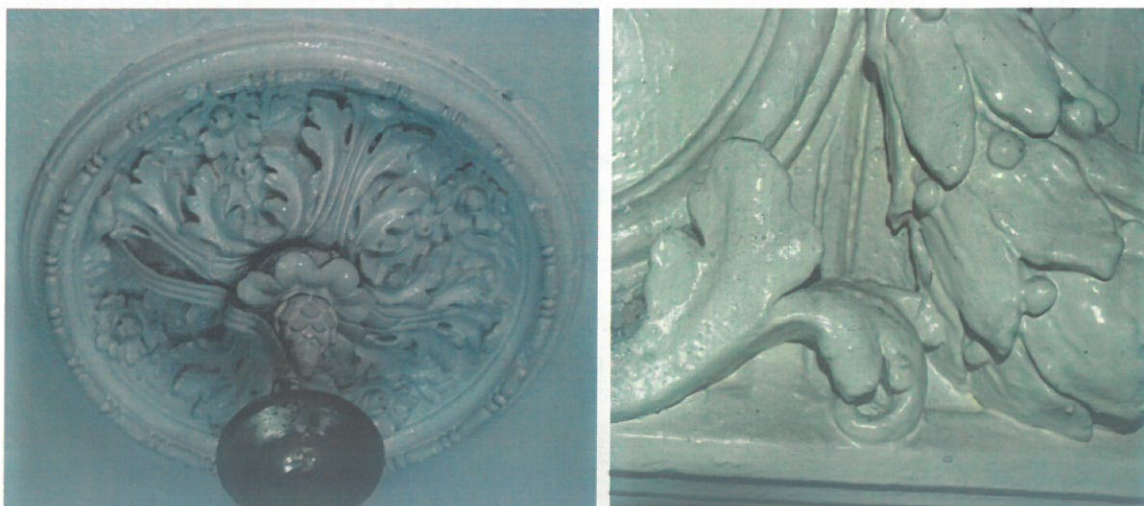
Decorațiile în stuc au fost revopsite în mai multe etape, în culori de ulei, respectând sau nu cromatica originală. Prin suprapunerea mai multor straturi de vopsea a fost afectată volumetria reliefulurilor, respectiv plasticitatea și autenticitatea acestora. Unele suprafețe aurii au fost acoperite cu pigmenți metalici aurii de slabă calitate. Intervențiile au fost considerate ca fiind necesare din cauza degradărilor de ordin structural și estetic vizibile la un moment dat.

*Straturi de vopsea suprapuse peste stucatura policromă*

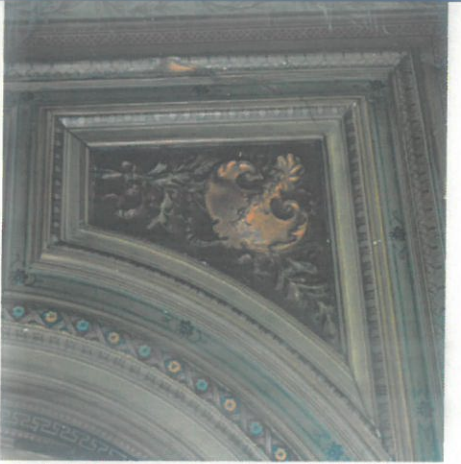
| STARE DE CONSERVARE | Documentație fotografică |
|---|---|
| <p>Pe suprafețele policrome se observă depuneri ancrasate, scursuri și stropi de diverse origini, ce au ajuns prin intermediul infiltrațiilor de apă, sau accidental, prin aplicarea neglijentă a zugrăvelilor parietale.</p> <p>Peste stratul original de pictură au fost aplicate mai multe straturi de repictare. Decorul mural, vizibil în prezent este produsul recentelor repictări, observându-se pe zona refăcută a scafei aplicată pe peretele adăugat și pe țeava de la instalația de încălzire.</p> | |
