**Restaurarea Galeriei de Artă “Rudolf Schweitzer-Cumpăna” consolidarea, protejarea și valorificarea patrimoniului cultural**

**Proiect de conservare-restaurare a componentelor artistice din piatră și Ipsos din cadrul Galeriei “Rudolf Schweitzer-Cumpăna” din municipiul Pitești, jud. Argeș**

## FOAIE DE CAPAT

**AG-II-m-A-13769**

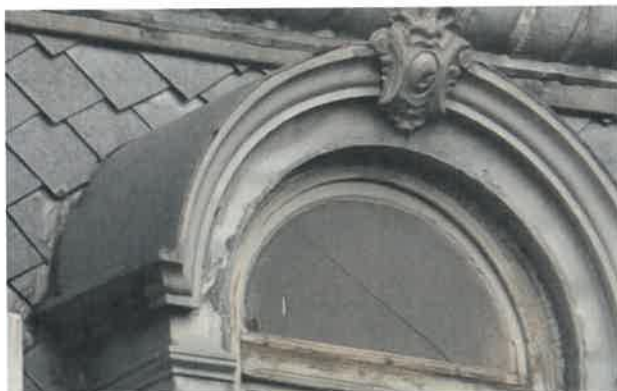
*Completări volumetrice*

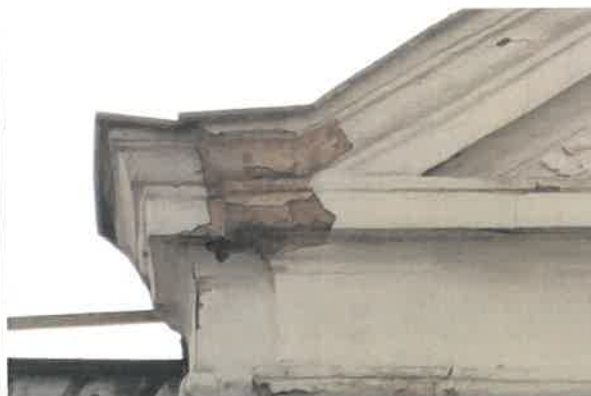
*Straturi succesive de zugrăveală*

Au fost prelevate probe din parament în vederea identificării nuanței originale a acestuia.<sup>4</sup> S-a observat că peste stratul original verde sau galben (în funcție de zonă), au fost aplicate mai multe straturi de intervenție: vopsitorie pe bază de var și pigment, strat de tencuială fină/ lichidă cu conținut de var, strat de vâruială. În cadrul aceluiași studiu s-a relevat faptul că zidăria de la baza clădirii (soclul) a fost acoperită cu mai multe straturi de tencuiala și vopsea, crescând gradul de impermeabilizare a soclului, fapt ce a dus la agravarea degradărilor produse de umiditate, favorizând totodată procesele biologice (alge albastre și verzi, microfungi, mușchi).

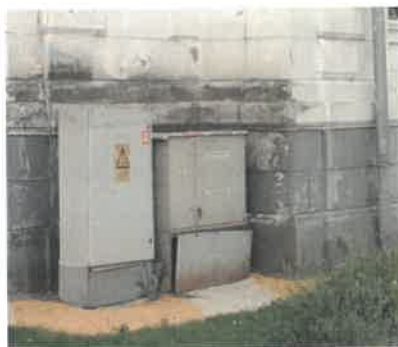
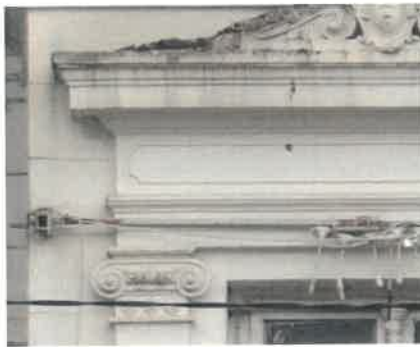
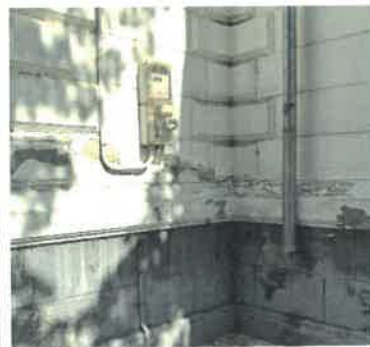
Cu ocazia intervențiilor de modernizare au fost introduse diverse instalații și alte montaje metalice, ce perforează paramentul original, aducând daune fizice integrității materialelor folosite.

*Instalații diverse*

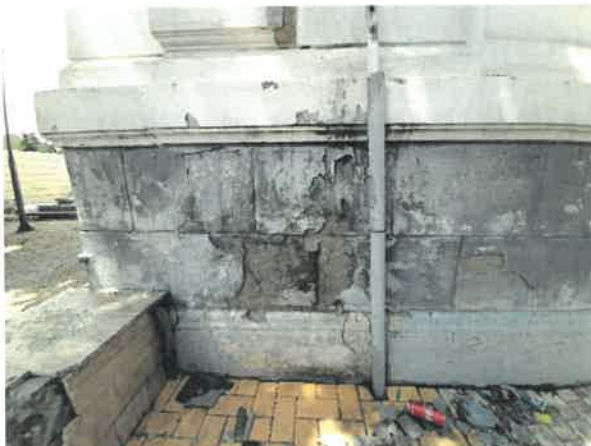
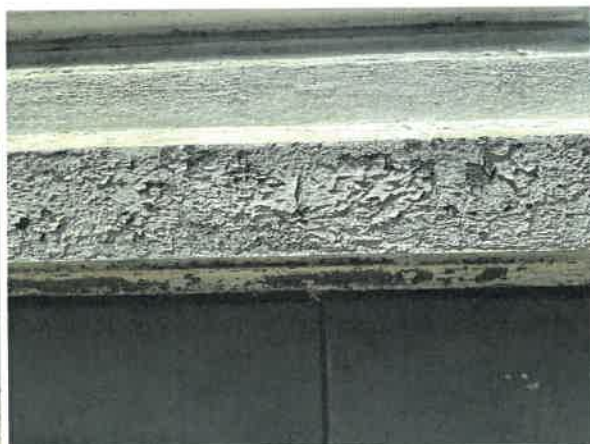
## Fațada sud

**Eflorescente saline la nivelul soclului, decoeziunea materialului pe intreaga suprafata a soclului, exfolieri ale straturilor de zugraveli si vopsitorii**

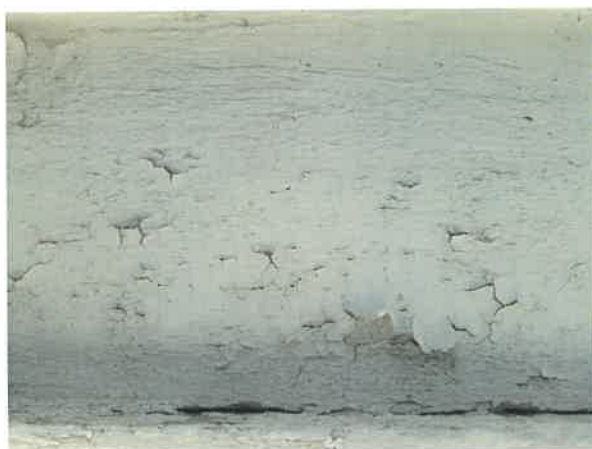
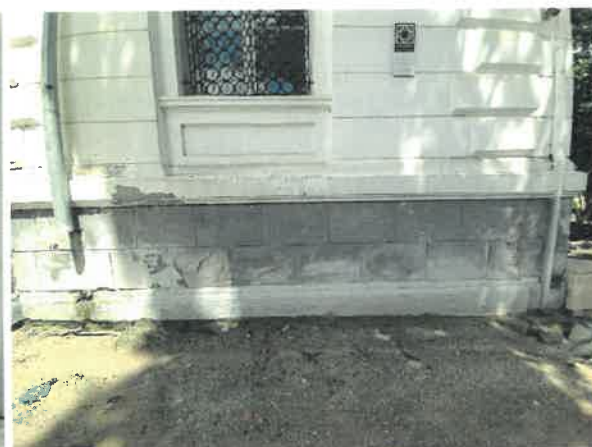
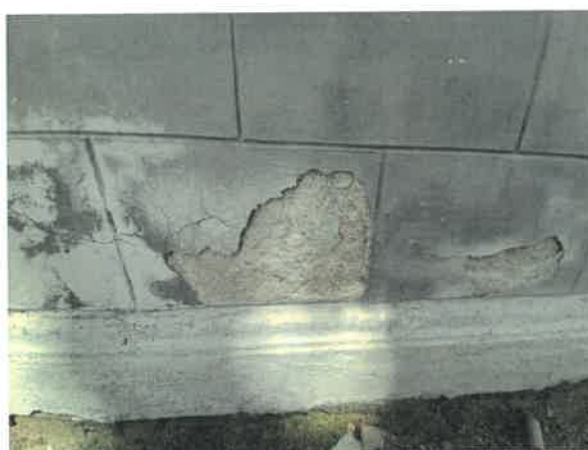
**Eflorescente saline la nivelul soclului, decoeziunea materialului pe intreaga suprafata a soclului, exfolieri ale straturilor de zugraveli si vopsitorii**

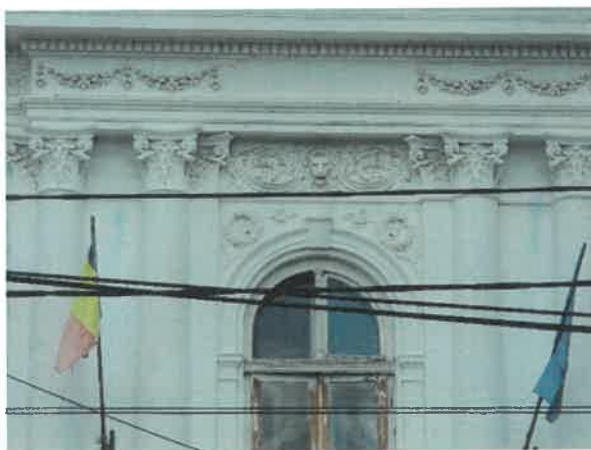
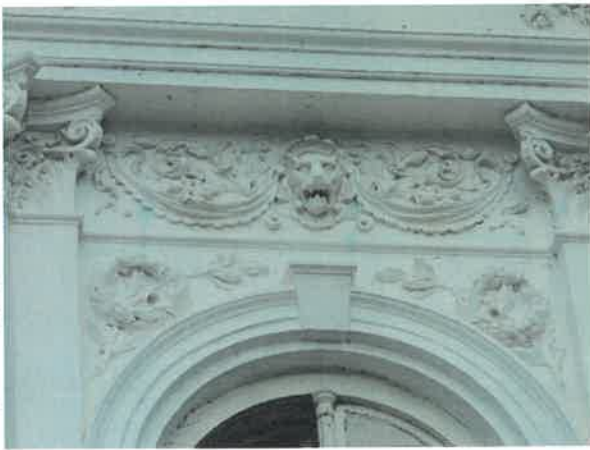
## Fațada vest

**Panouri decorative cu elemente vegetale si animale in partea superioara a golurilor de fereastră si usa – desprinderi ale zugravelor, fisuri, microfisuri si desprinderi oarbe**

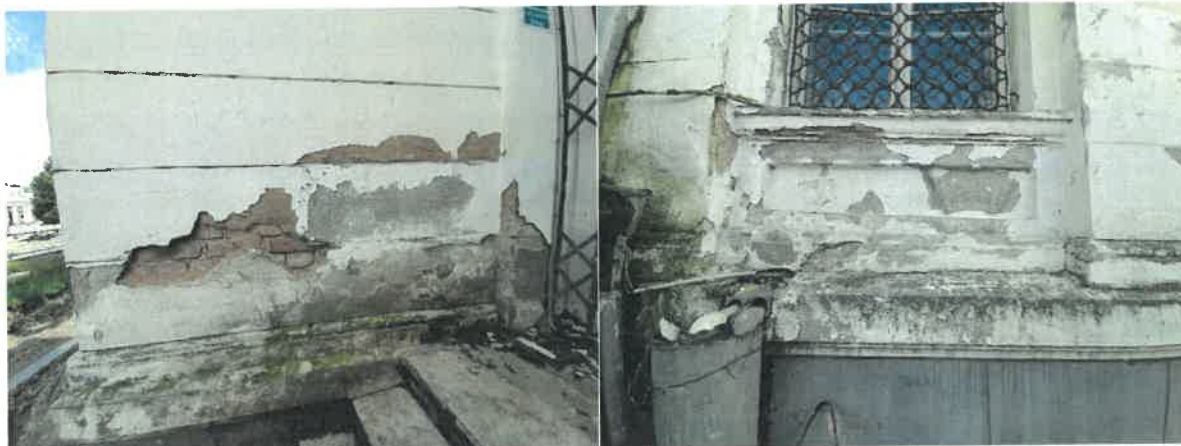
## Fațada nord

**Desprinderi si decoeziunea materialului pe suprafete extinse, prezenta biodeteriogenilor, efflorescente saline**

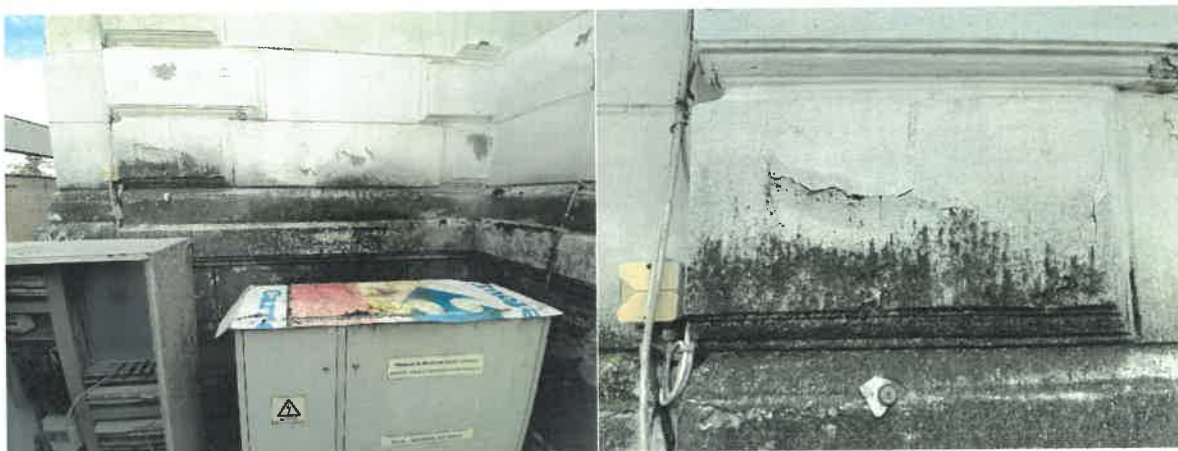
**Desprinderi oarbe si depuneri aderente pe suprafetele zugravite**

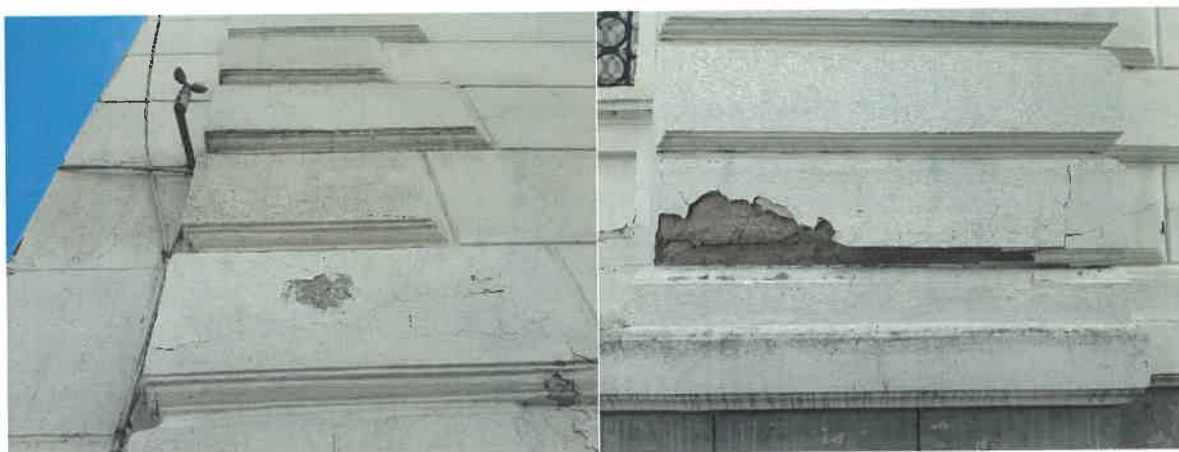
**Fisuri, desprinderi oarbe, lipsa volumetriei, decoeziunea materialelor**

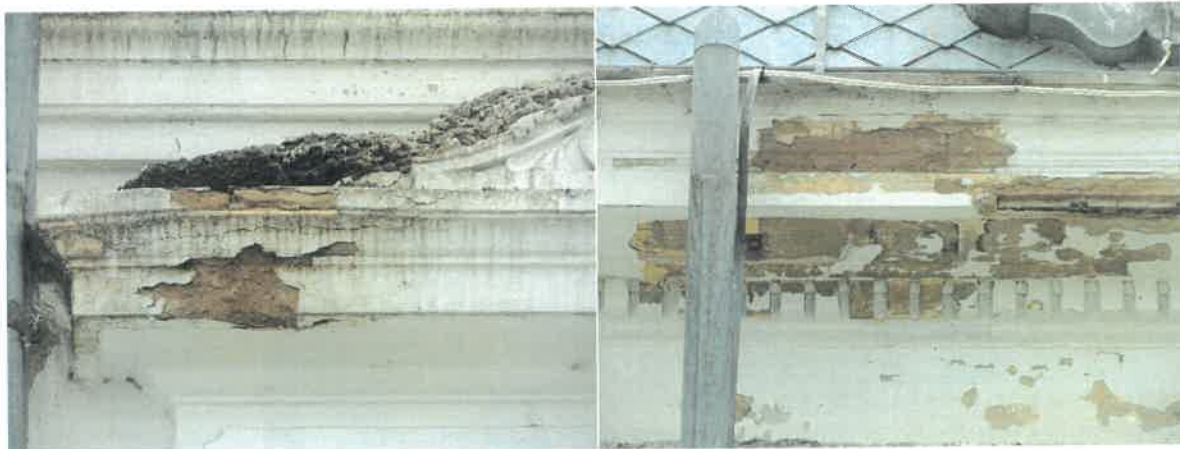
## Fatada est

**Decoeziunea materialului si pierderea volumetriei profilaturilor**

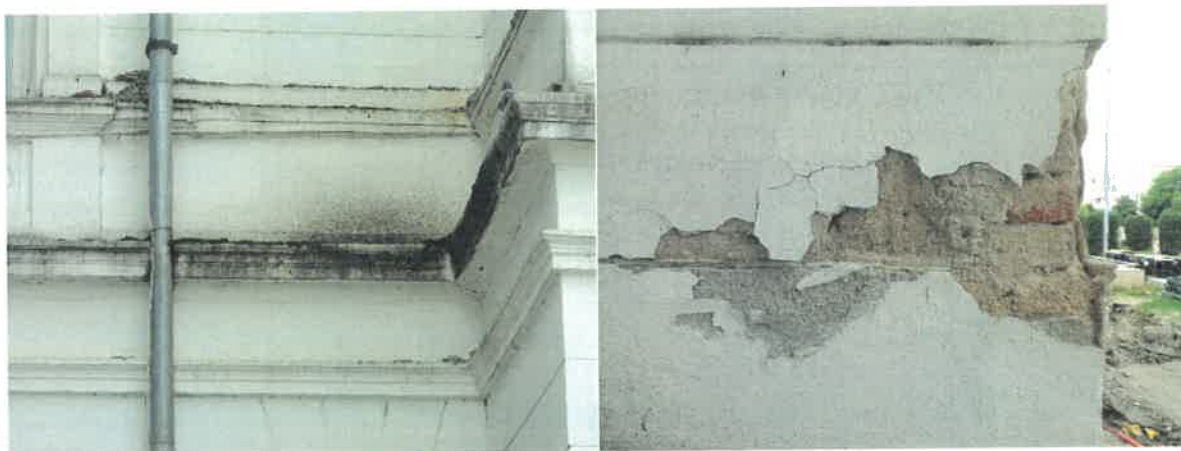
**Depuneri de dejectii animale**

**Decoeziunea materialului si pierderea volumetriei**

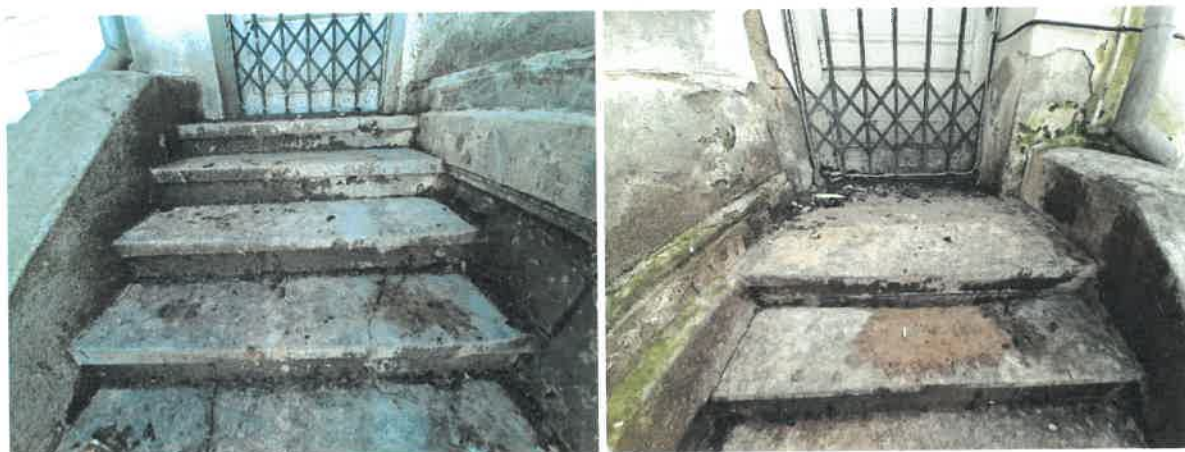
**Depuneri de dejectii animale, dislocari ale elementelor ce compun rampele, mudarie ancrasate, eroziuni de folosire**

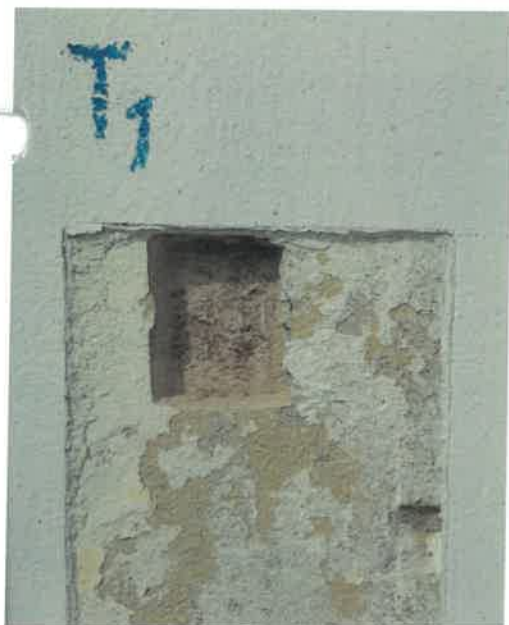
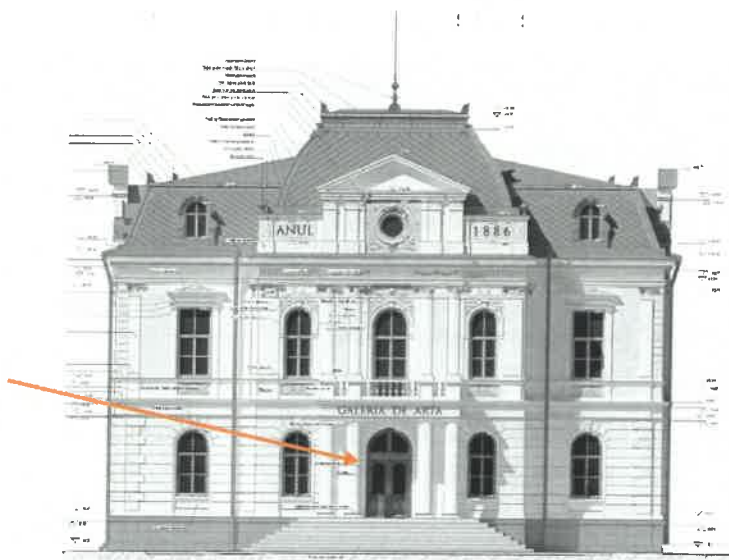
## Test 1

Testul a fost efectuat pe Fațada vest, pe montantul stâng al ușii de acces de pe fațada principală. Testul a fost efectuat mecanic, folosindu-se dalta, ciocan, bisturiu, spatula și pensule.

După îndepărtarea primelor straturi de tencuială acoperite cu zugrăveli albe s-a putut constata că primul strat de zugrăveală este de culoare ocru galben aplicat peste un strat de tencuiala pulverulent, cu aspect argilos.

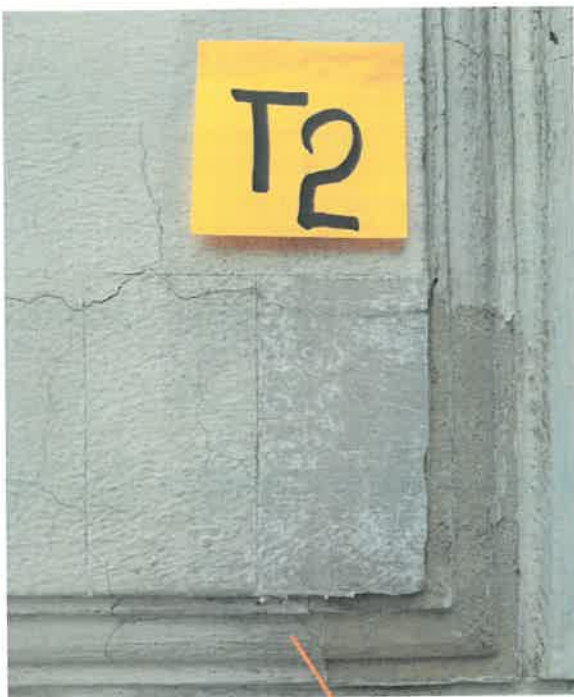
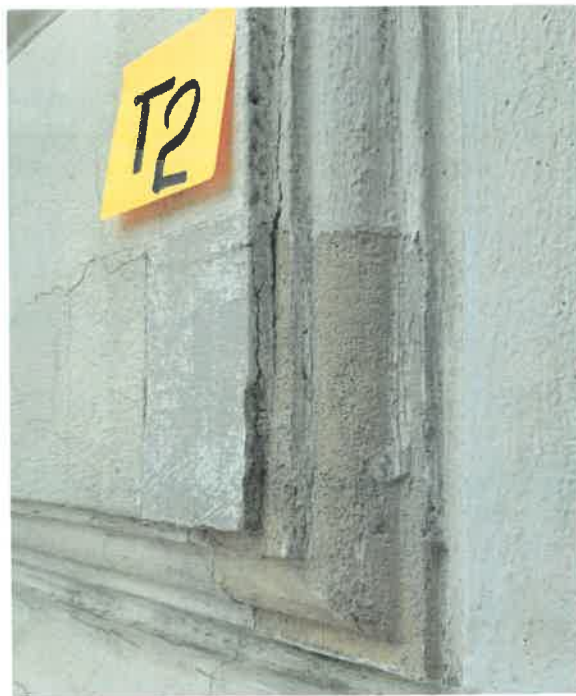
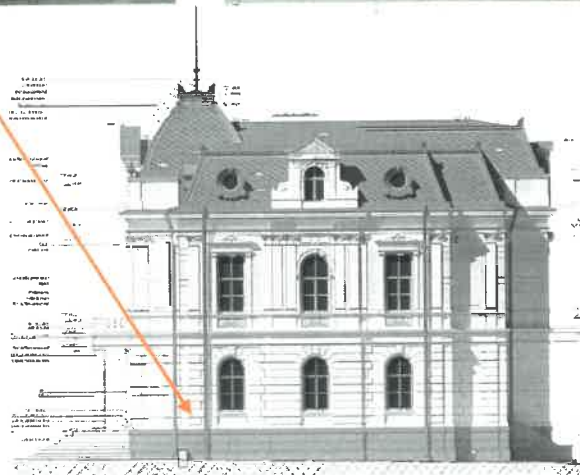
## Test 2

Testul a fost efectuat pe Fațada sud, bosaj. Testul a fost efectuat mecanic, folosindu-se dalta, ciocan, bisturiu, spatula și pensule.

După îndepărtarea primelor straturi de tencuială acoperite cu zugrăveli albe s-a putut constata că primul strat de tencuială de sub zugrăveală este de culoare crem și un aspect de tencuială cu praf de piatră cu o textură foarte dură, aplicat peste un strat de tencuiala decoeziv, cu aspect argilos.

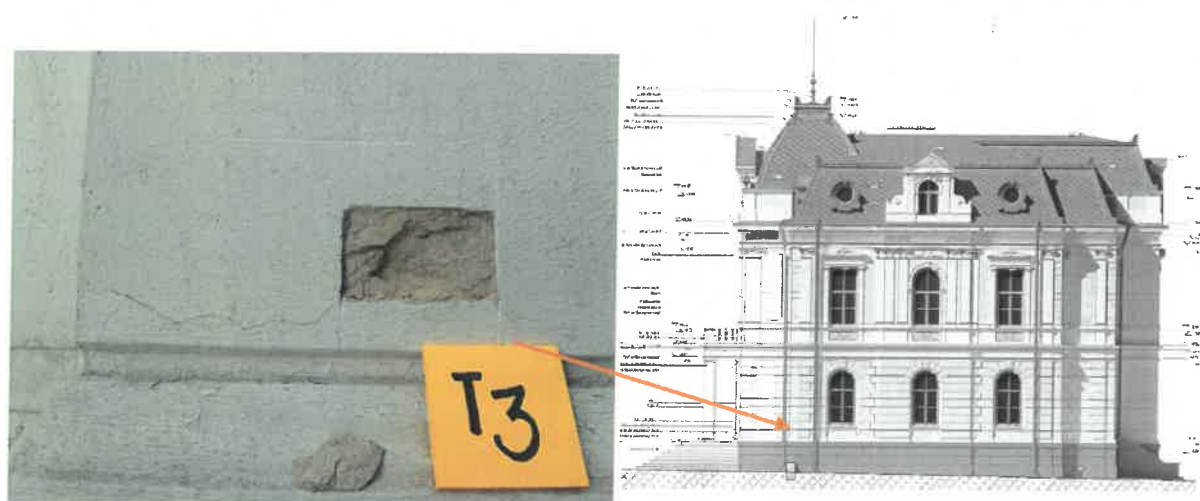
### Test 3

Testul a fost efectuat pe Fațada sud, bosaj. Testul a fost efectuat mecanic, folosindu-se dalta, ciocan, bisturiu, spatula și pensule.

După îndepărtarea primelor straturi de tencuială acoperite cu zugrăveli albe s-a putut constata că primul strat de tencuială de sub zugrăveală este de culoare crem și un aspect de tencuială cu praf de piatră cu o textură foarte dură, aplicat peste un strat de tencuiala decoeziv, cu aspect argilos.

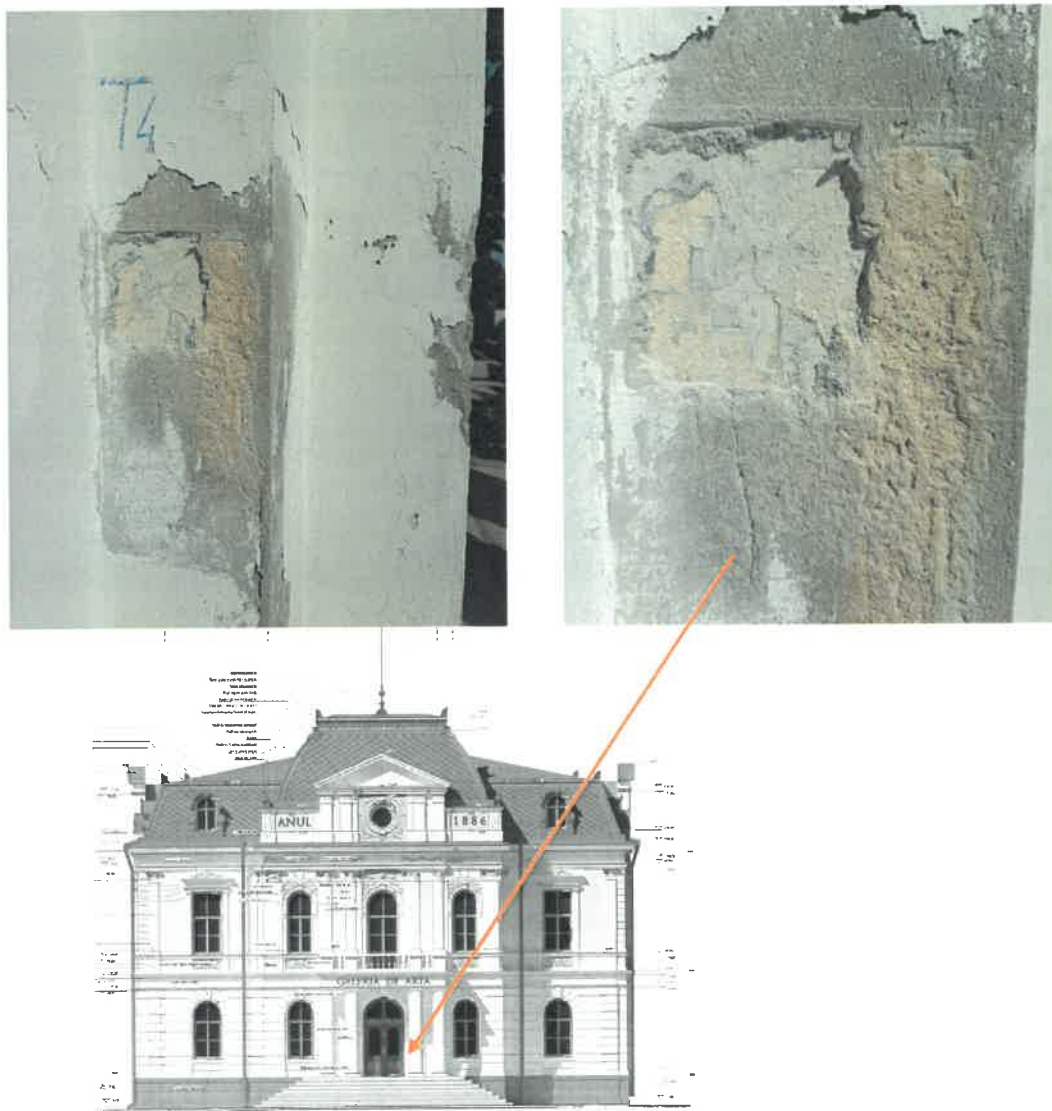
## Test 4

Testul a fost efectuat pe Fațada vest, pe montantul din dreapta al ușii de acces de pe fațada principală. Testul a fost efectuat mecanic, folosindu-se bisturiu, spatula și pensule.

După îndepărtarea primelor straturi de tencuială acoperite cu zugrăveli albe s+a putut constata că primul strat de tencuială de sub zugrăveală este de culoare gri și are aspectul unui mortar de ciment aplicat foarte subțire peste un strat de mortar crem cu un aspect de tencuială cu praf de piatră cu o textură foarte dură, aplicat peste un strat gri foarte dur cu aspect de lapte de ciment urmat de un strat de zugrăveala ocre deschis.

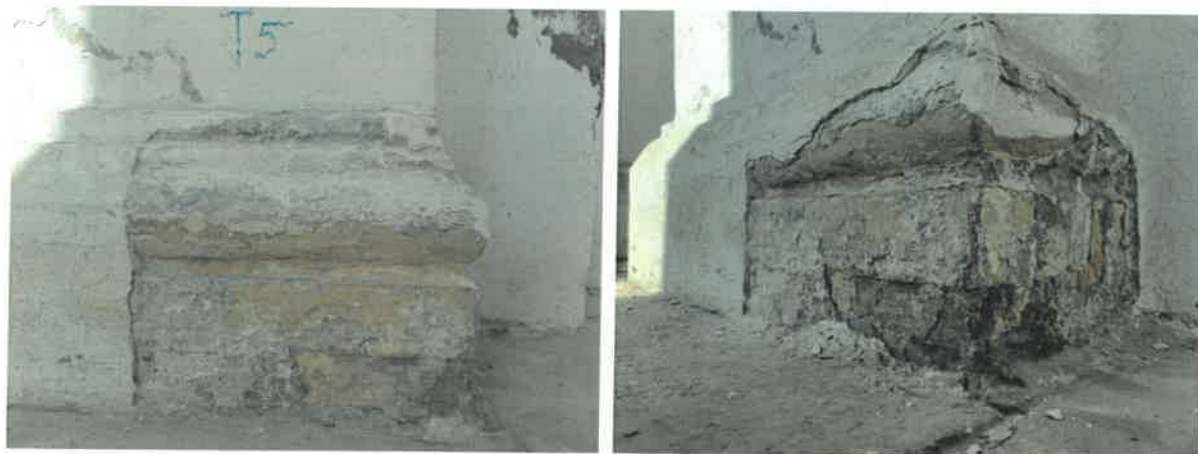
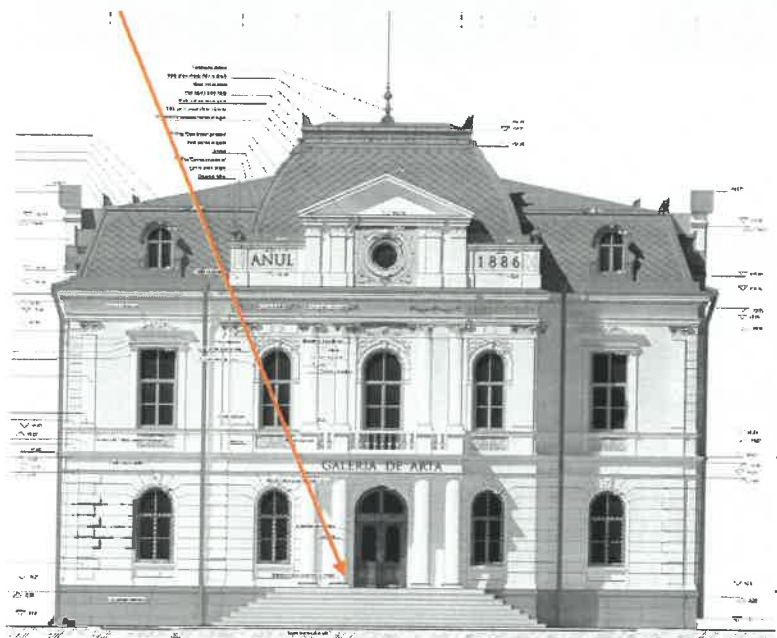
## Test 5

Testul a fost efectuat pe Fațada vest, pe baza pilastrului adosat în stanga ușii de acces de pe fațada principală. Testul a fost efectuat mecanic, folosindu-se dalta, ciocan, bisturiu, spatula și pensule.

După îndepărtarea primelor straturi de tencuială acoperite cu zugrăveli albe s-a putut constata că urmează un strat gri foarte subțire și aderent cu aspect de lapte de ciment urmat de un strat de zugrăveală este de culoare ocru deschis. Îndepărtându-se intervențiile anterioare s-a constatat că baza pilastrilor are o altă profilatură decât cea actuală.

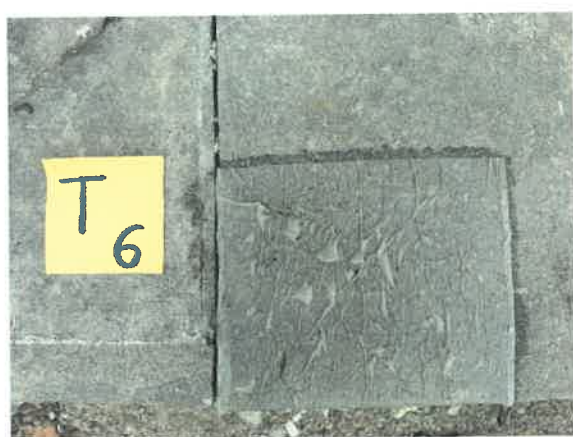
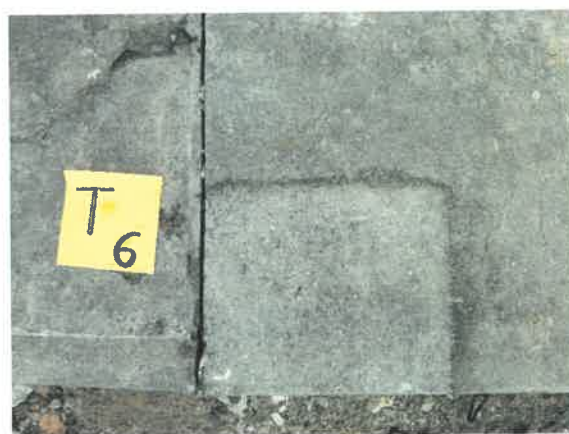
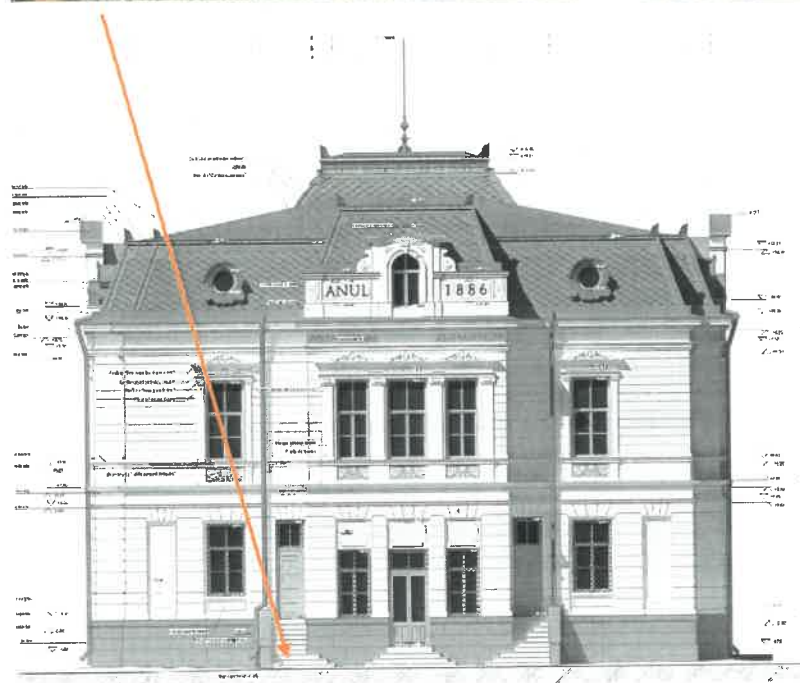
## Test 6

Testul a fost efectuat pe Fațada est, pe prima treaptă a rampei de acces din stânga de pe fațada secundară. Testul a fost efectuat chimic cu comprese de celuloză umectate cu soluție apoasă de carbonat de amoniu 10% cu timpi de acțiune de 15 minute cu reveniri locale și mecanice, folosindu-se bureți, pensule și batoane din fibră de sticlă.

După îndepărtarea compresei de celuloză suprafața testului a fost curățată cu ajutorul periilor și a bureților umectati cu apă. Murdăria ancrasată se îndepărtează în totalitate suprafața litică rămânând curate.

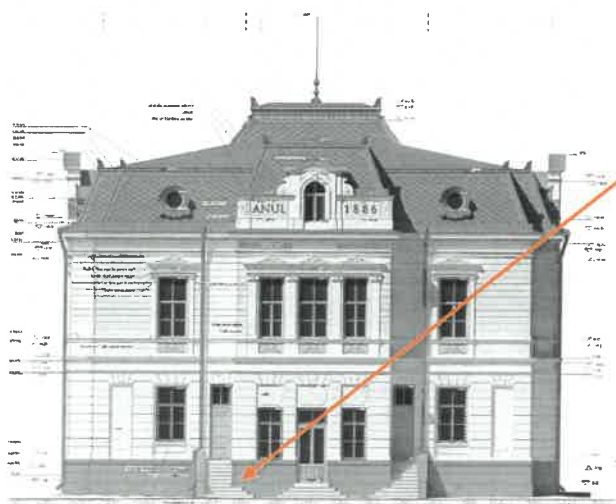
## Test 7

Testul a fost efectuat pe Fațada est, pe prima contra treaptă a rampei de acces din stânga de pe fațada secundară.

2. După 7 zile s-a revenit pe suprafața respectivă pentru îndepărtarea compresei continuându-se testul cu operația de îndepărtarea a biodermii vegetale și a depunerilor aderente. Testul a fost efectuat chimic cu comprese de celuloză umectate cu soluție apoasă de carbonat de amoniu 10% cu timpi de acțiune de 15 minute cu reveniri locale și mecanic, folosindu-se bureți, pensule și batoane din fibră de sticlă.

După îndepărtarea compresei de celuloză suprafața testului a fost curățată cu ajutorul pensulelor dure și a bureților umectați cu apă. Atât bioderma vegetală cât și murdăria ancrasată se îndepărtează în totalitate suprafața litică rămânând curată.

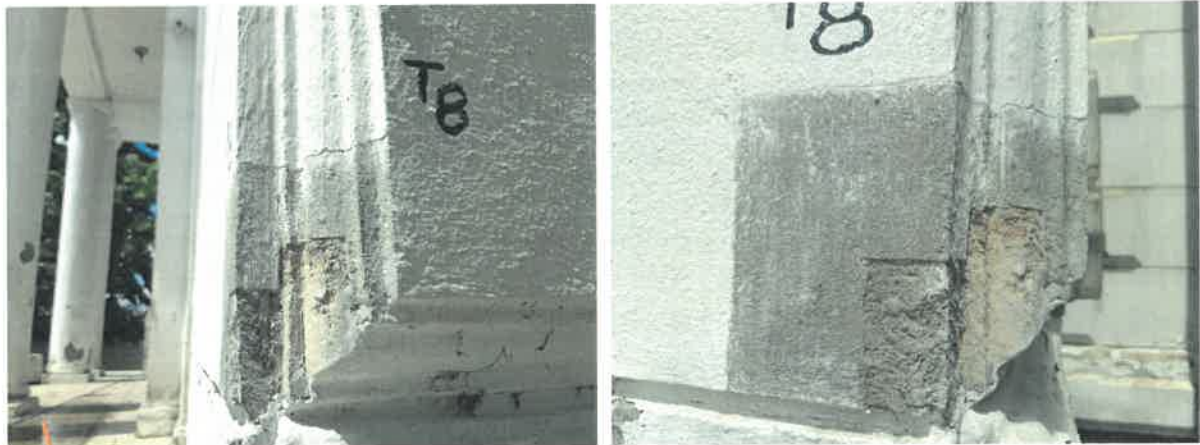
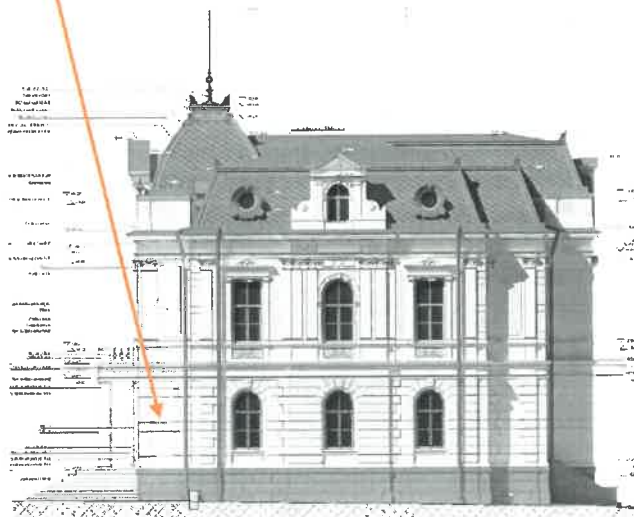
## Test 8

Testul a fost efectuat pe Fațada sud, bosaj. Testul a fost efectuat mecanic, folosindu-se dalta, ciocan, bisturiu, spatula și pensule.

După îndepărtarea primelor straturi de tencuială acoperite cu zugrăveli albe s-a putut constata că primul strat de tencuială de sub zugrăveală este de culoare crem și un aspect de tencuială cu praf de piatră cu o textură foarte dură, aplicat peste un strat de tencuiala decoeziv, cu aspect argilos.

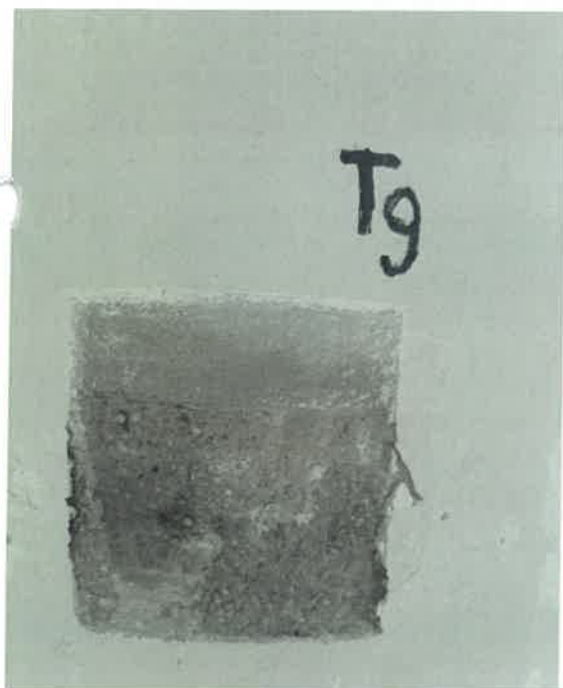
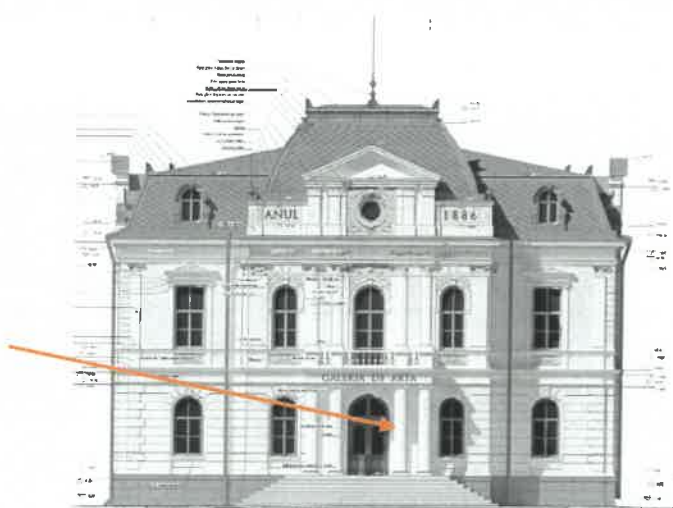
## Test 9

Testul a fost efectuat pe Fațada vest, coloana. Testul a fost efectuat mecanic, folosindu-se bisturiu, spatula și pensule.

După îndepărtarea primelor straturi de zugrăveli s-a descoperit ca peste tencuielile coloanelor a fost aplicată o peliculă din “lapte de ciment” pe întreaga suprafață a coloanelor.
