# EXPERTIZĂ TEHNICĂ

**POD PE DJ 703H CURTEA DE ARGES (DN 7C) - VALEA DANULUI -  
CEPARI, KM 0+597, L=152 M, IN COMUNA VALEA DANULUI**

JUDEȚUL ARGES

DRUMUL JUDETEAN DJ 703H, KM 0+597, VALEA DANULUI, JUDEȚUL ARGES

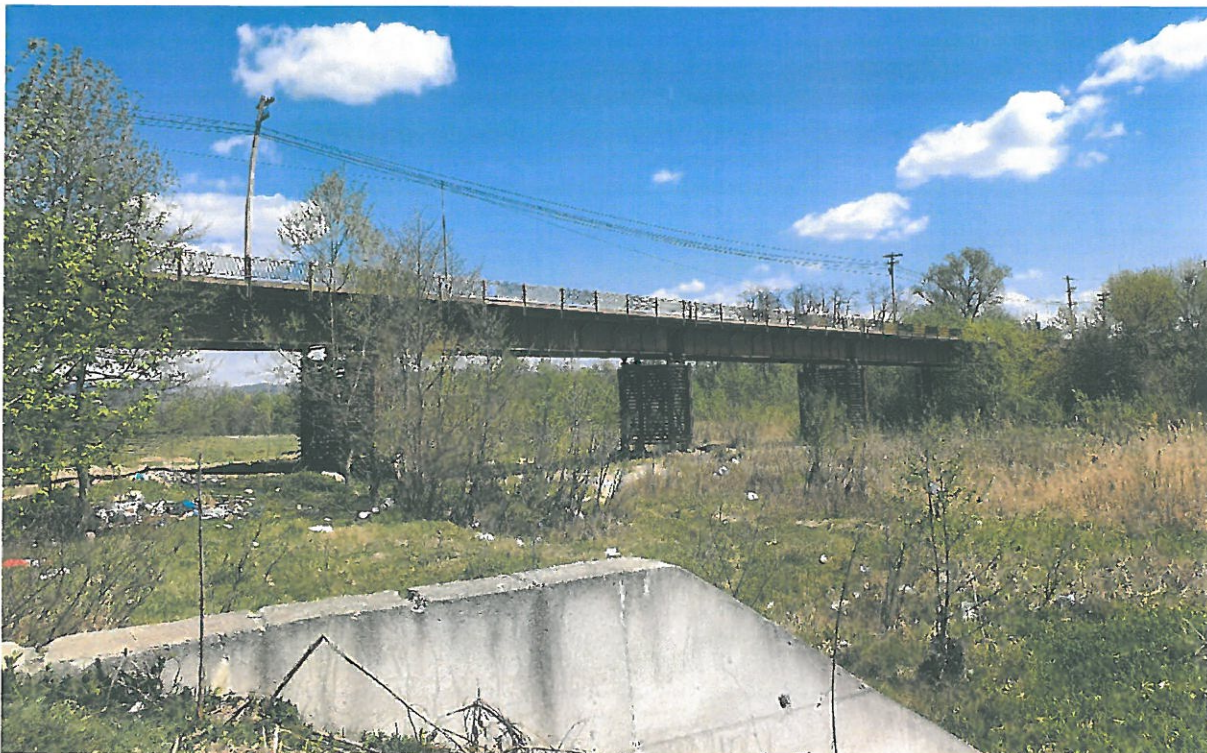
Foto 1. Vedere elevatie pod / stalpi de telefonie legati de parapetul pietonal

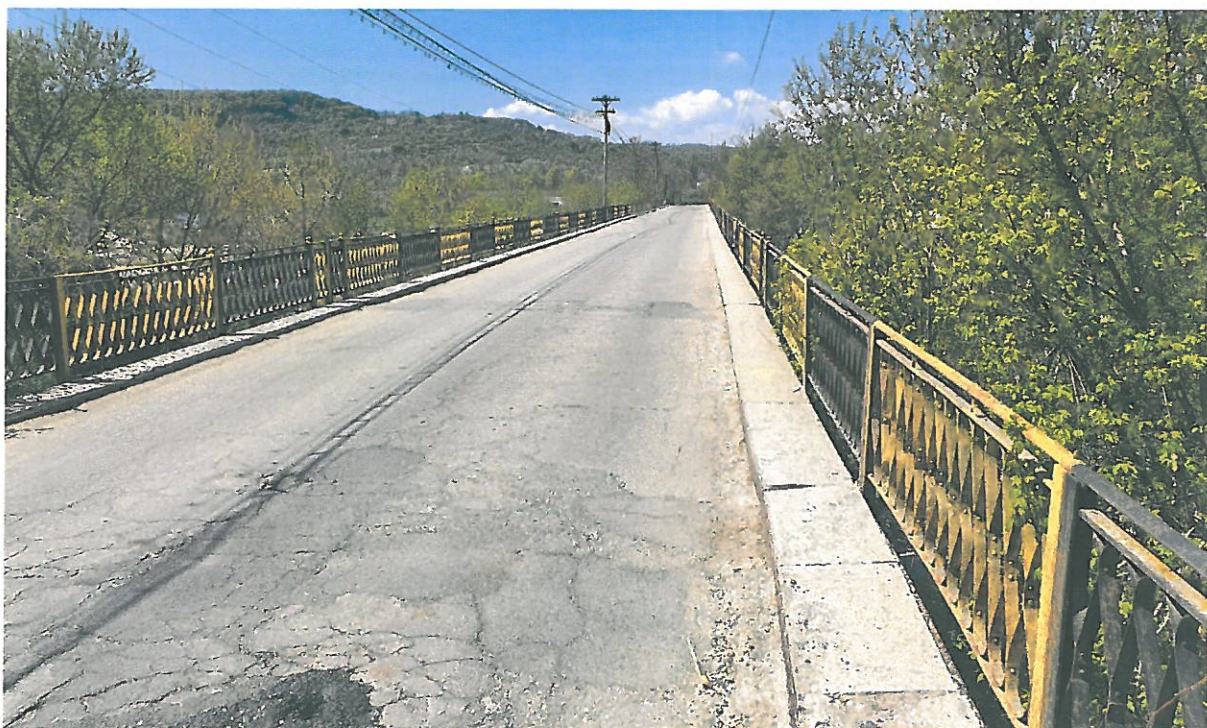
Foto 2. Vedere cale pod, trotuar, parapet – latime cale insuficienta pentru un drum judetean, imbracaminte cale deteriorata, latime trotuare insuficienta, parapet pietonal ruginit, lipsa parapet directional

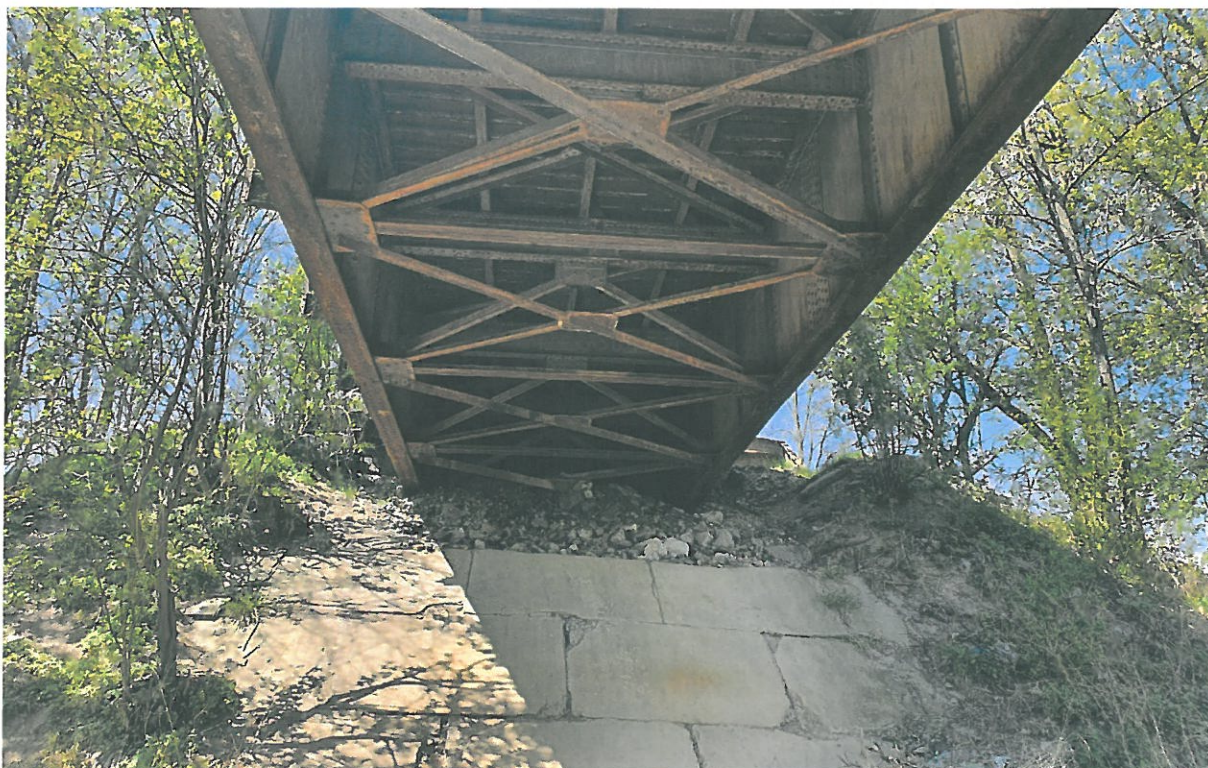
Foto 3. Vedere elevatie culee / vedere intrados suprastructura – bancheta de rezemare acoperita cu umplutura din sfertul de con, pereu din beton degradat / tablier metalic ruginit, nevopsit

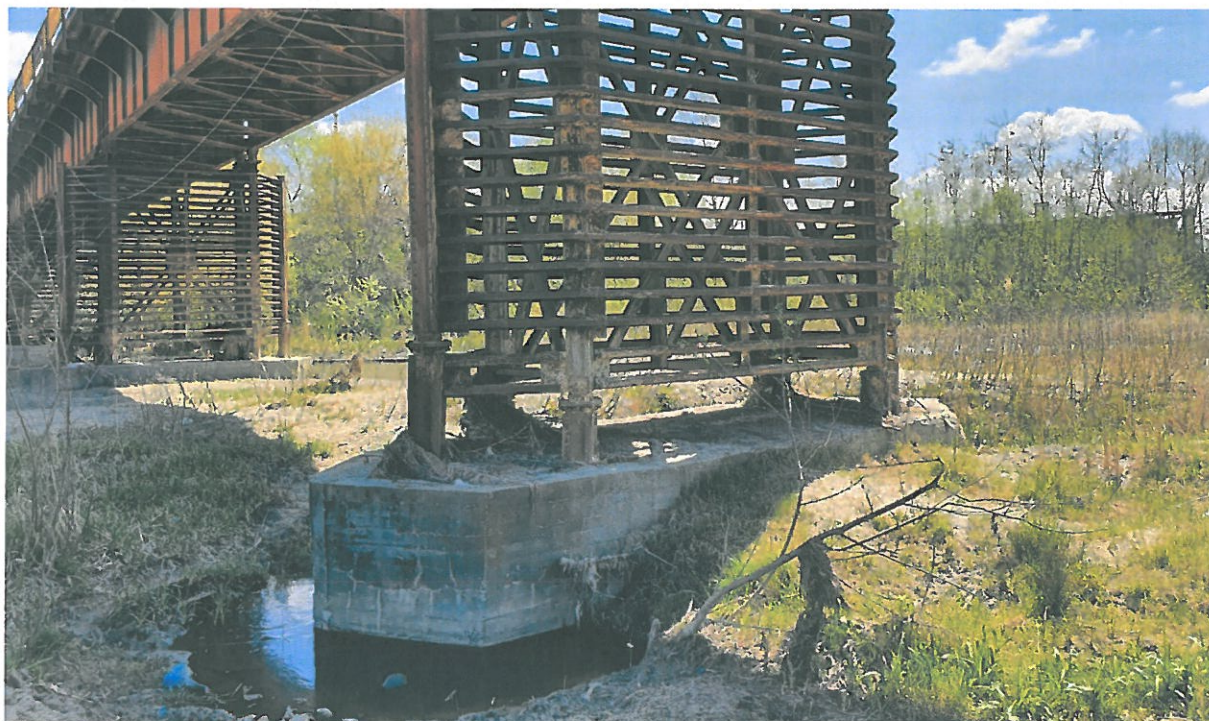
Foto 4. Vedere pila – afuieri puternice in zona radiatorului, elevatie metalica ruginita, nevopsita

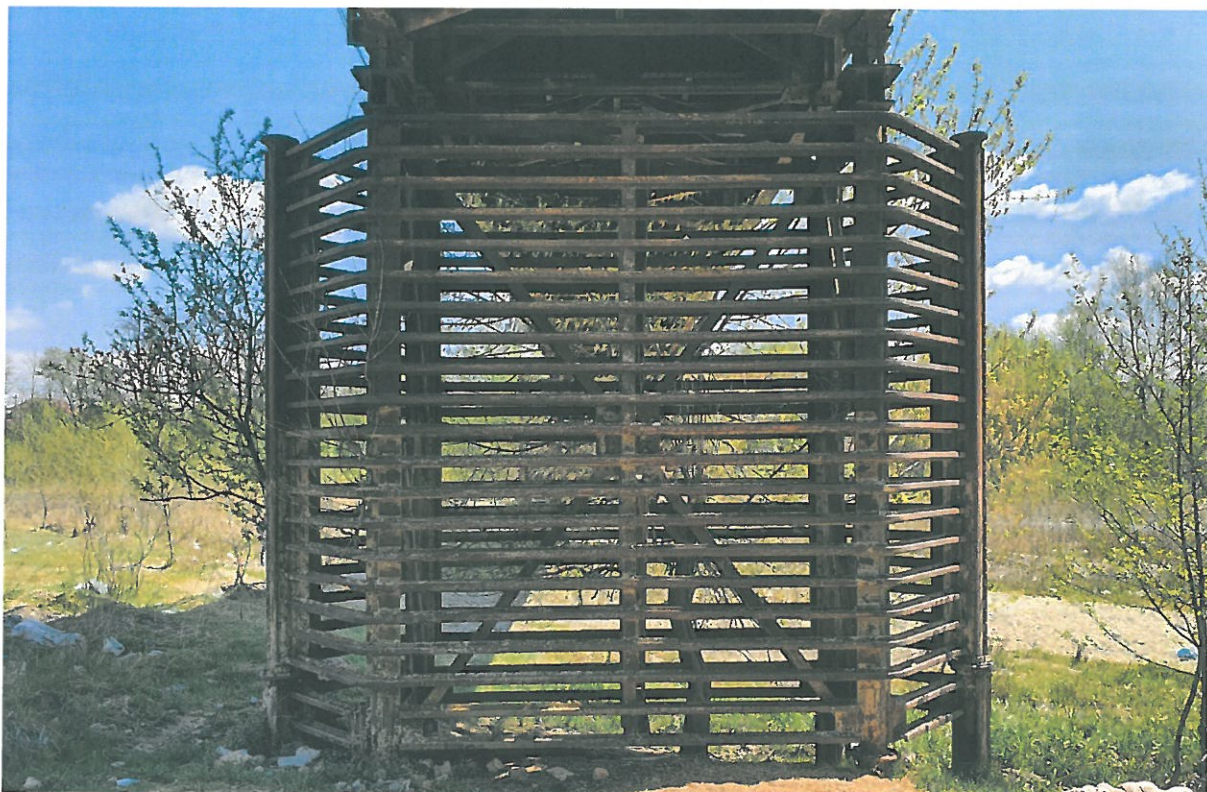
Foto 5. Vedere elevatie pila – material metalic ruginit, arbust crescut in interiorul elevatiei pilei

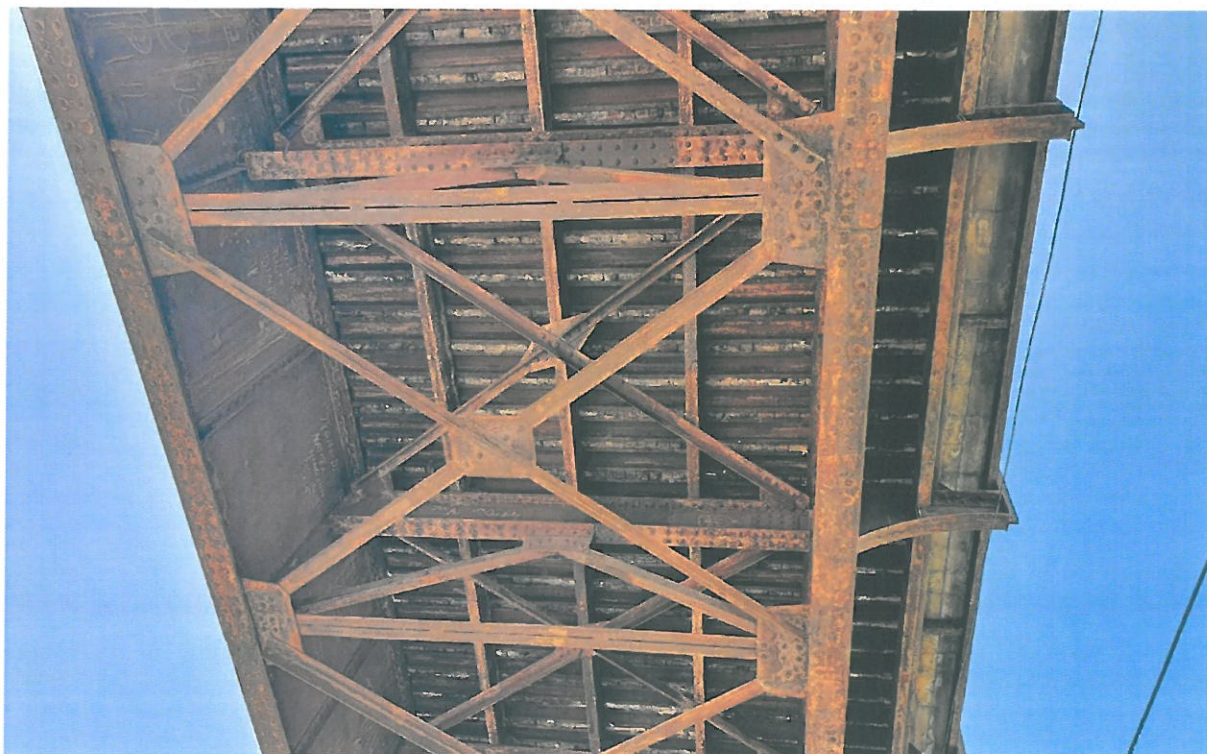
Foto 6. Vedere intrados suprastructura - toate elementele care alcatuiesc suprastructura sunt ruginite (corodate pe anumite zone), materialul metalic nu este vopsit si nu este protejat anticoroziv

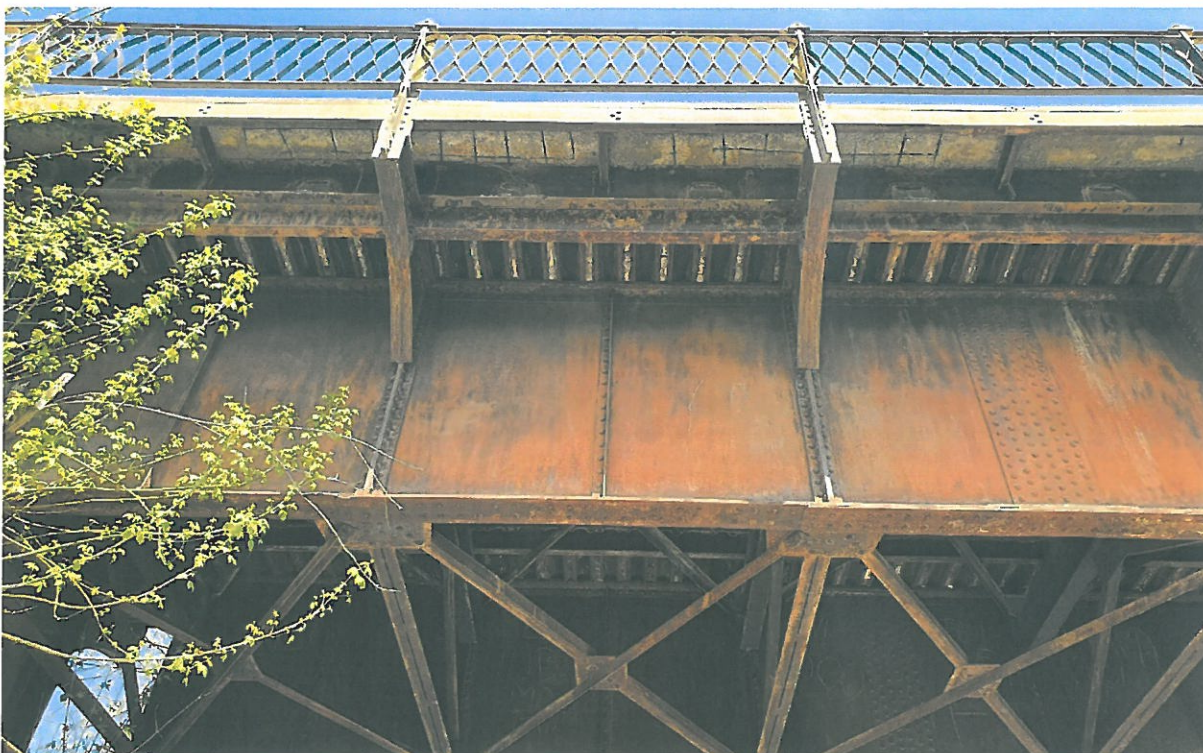
Foto 7. Vedere intrados consola – material metalic ruginit (pe unele zone corodat), infiltratii la intradosul consolei de trotuar, armatura la vedere ruginita, urme ale infiltratiilor pe fata laterala a grinzii

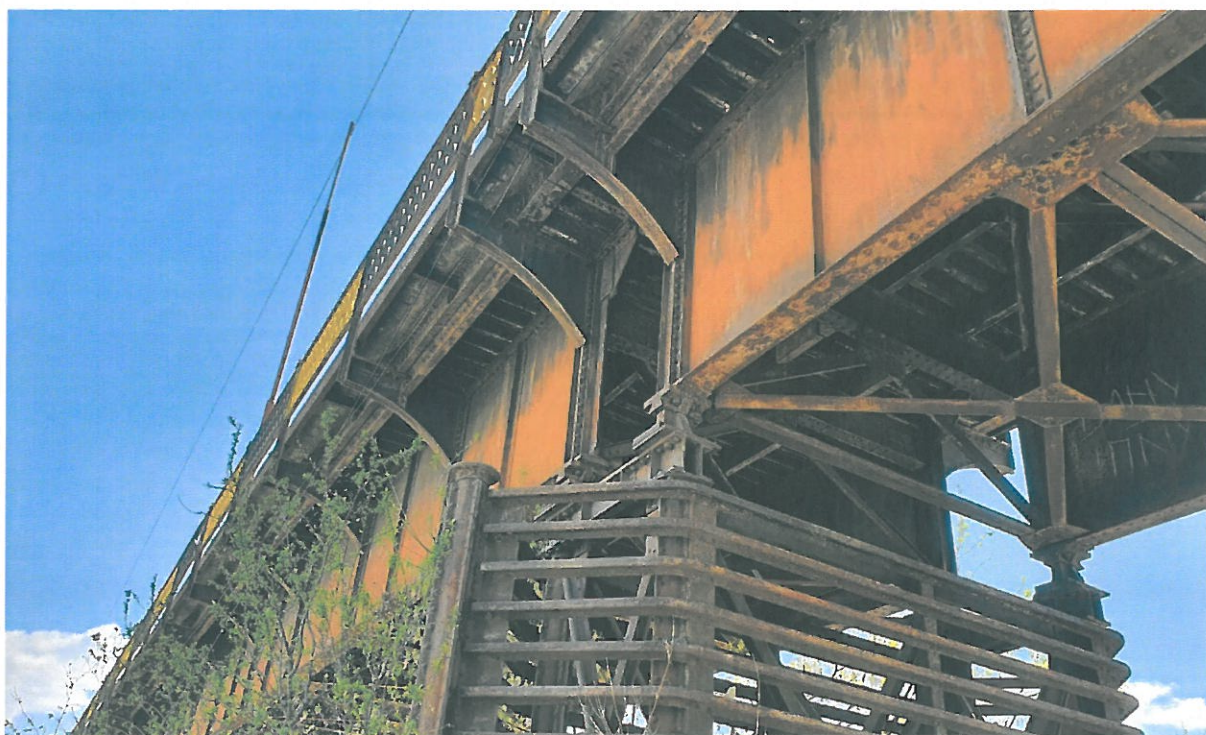
Foto 8. Vedere rezaremare suprastructura pe pile – tot materialul metalic din structura este ruginit, aparate de reazem ruginite

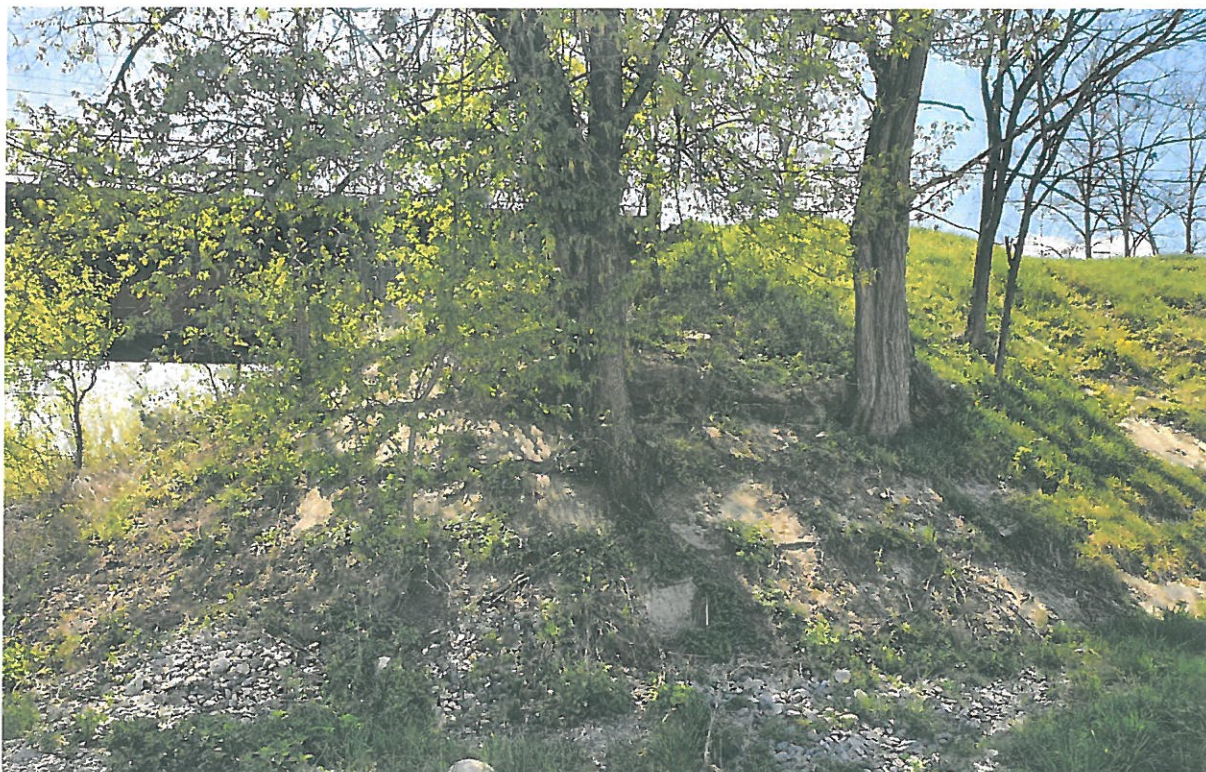
Foto 9. Vedere sfert de con - pereu din beton deteriorat, vegetatie pe suprafata sfertului de con, copaci crescuti in corpul sfertului de con

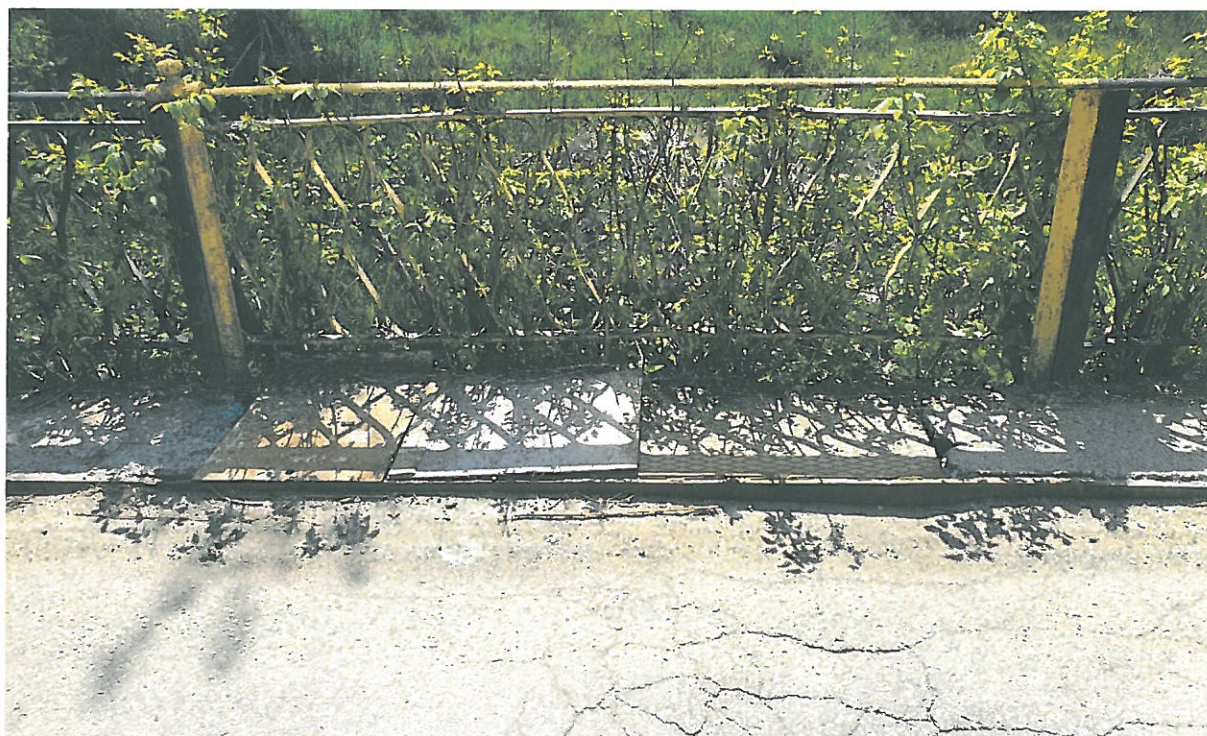
Foto 10. Vedere cale, trotuar, parapet – imbracaminte asfaltica deteriorata (crapaturi), continuitatea caii pe trotuar asigurata cu bucati de tabla, parapet metalic deformat, ruginit

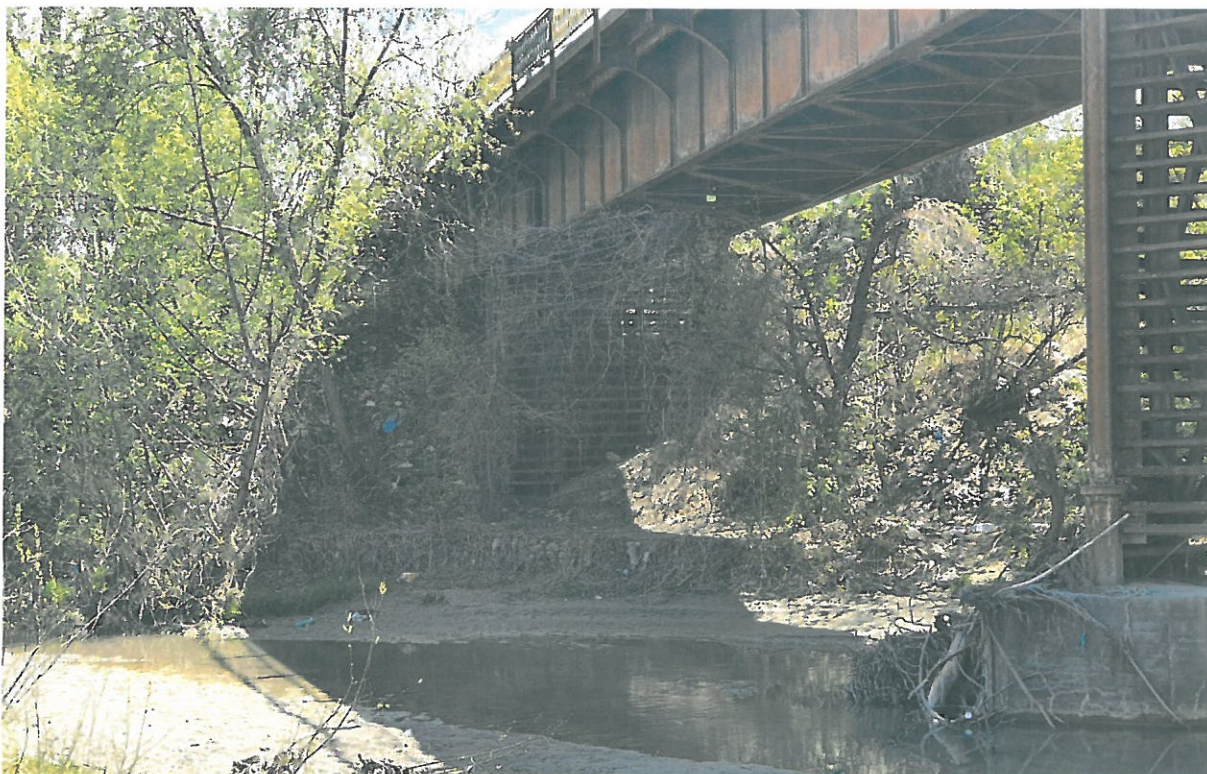
Foto 10. Vedere albie minora – afuieri puternice in zona pilor amplasate in albia minora, zid de gabioane la baza malului degradat, acoperit aproape in totalitate cu vegetatie, elevatie pila acoperita cu vegetatie

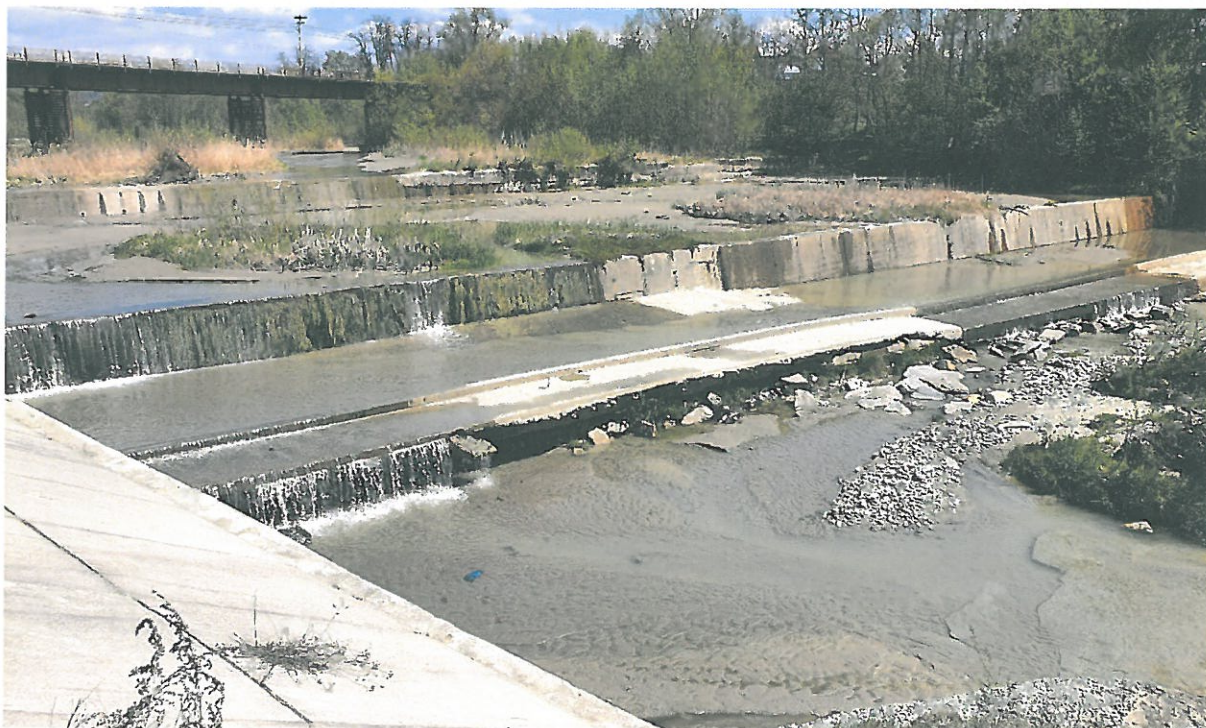
Foto 10. Vedere amenajare albie aval – diguri transversale si deversoare din beton deteriorate

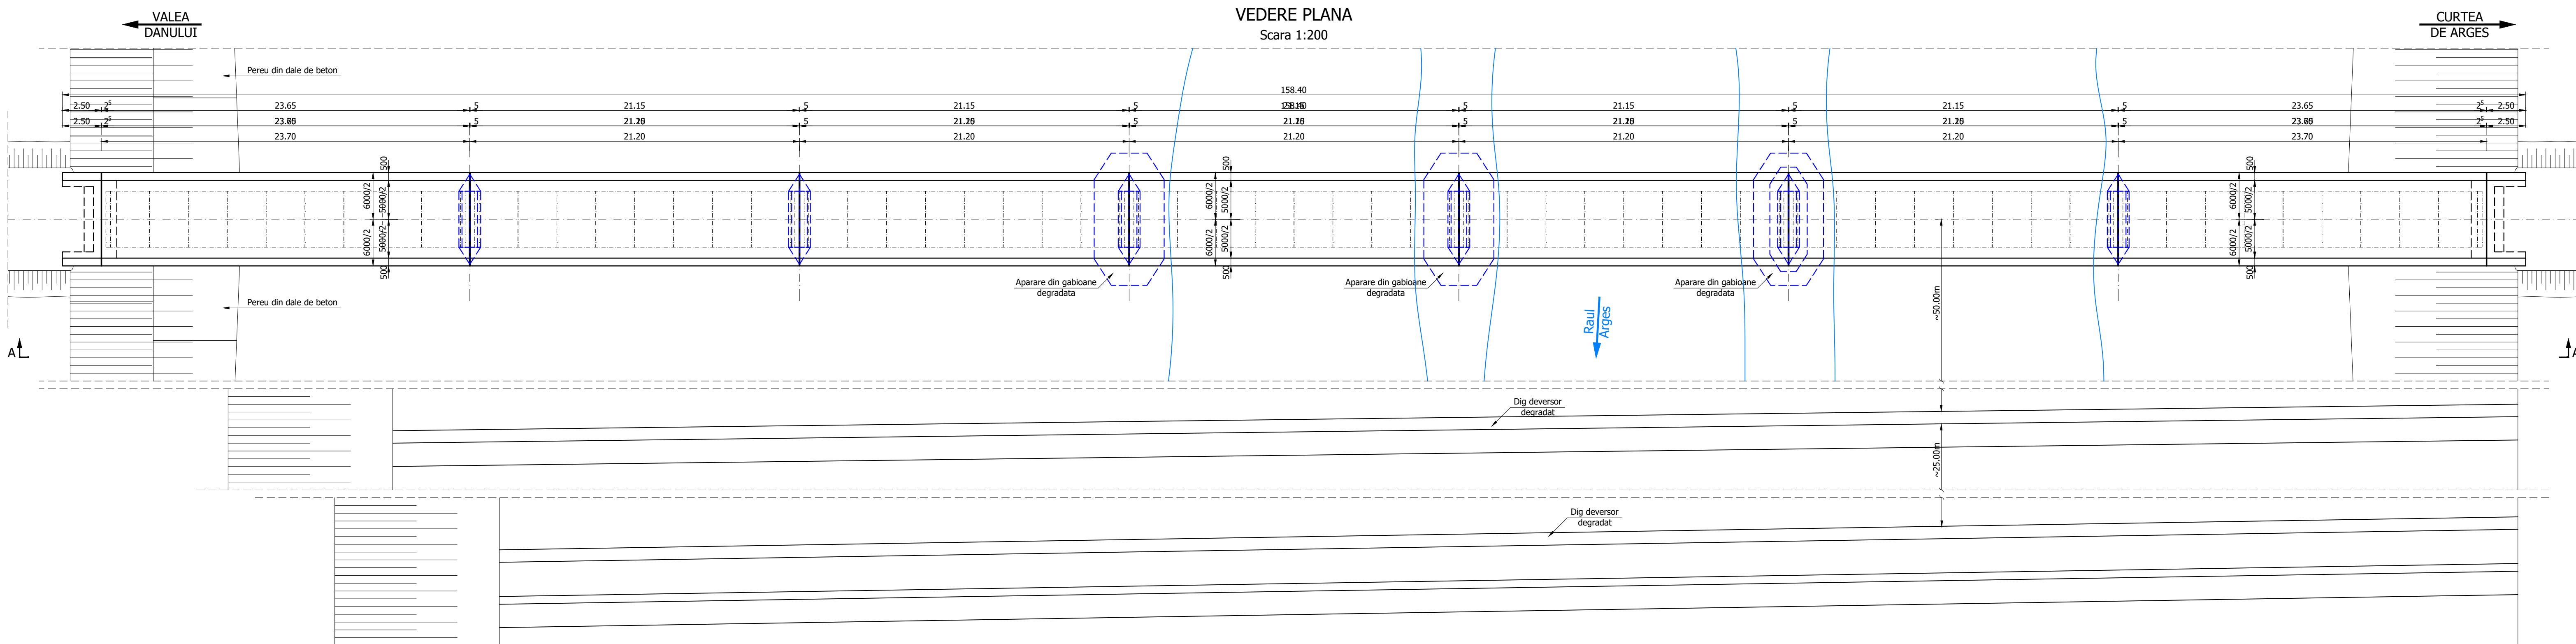
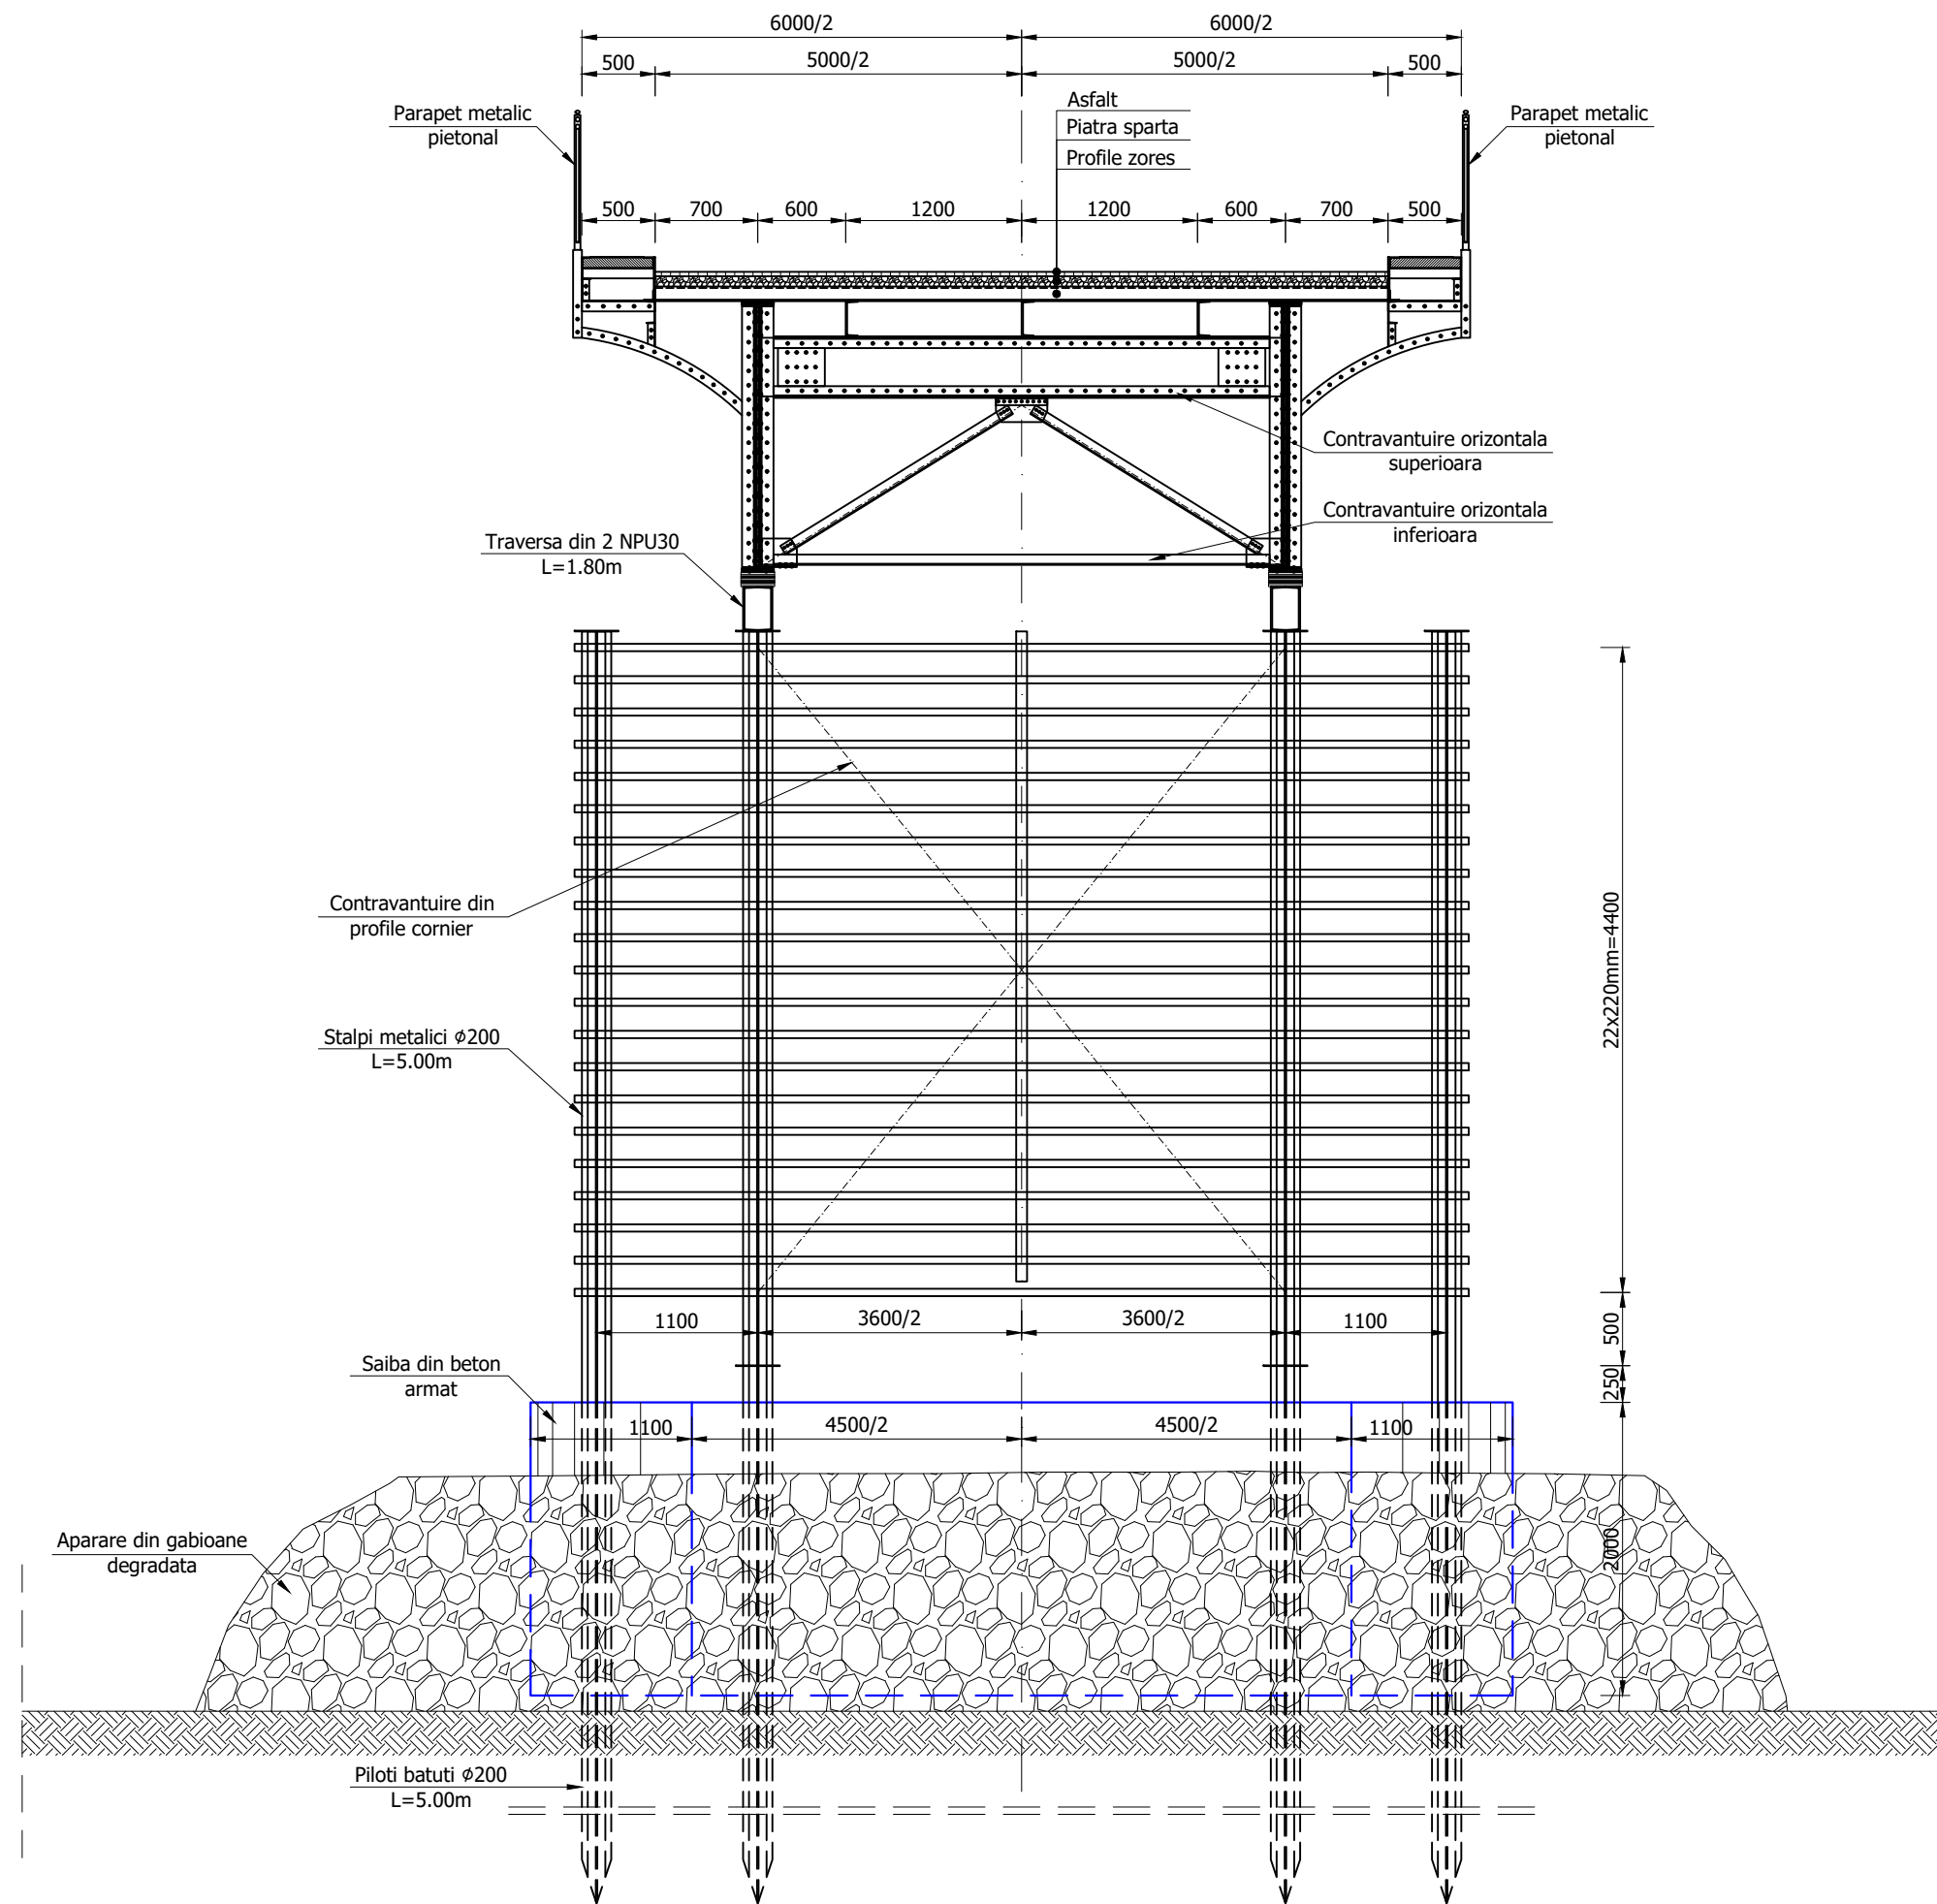
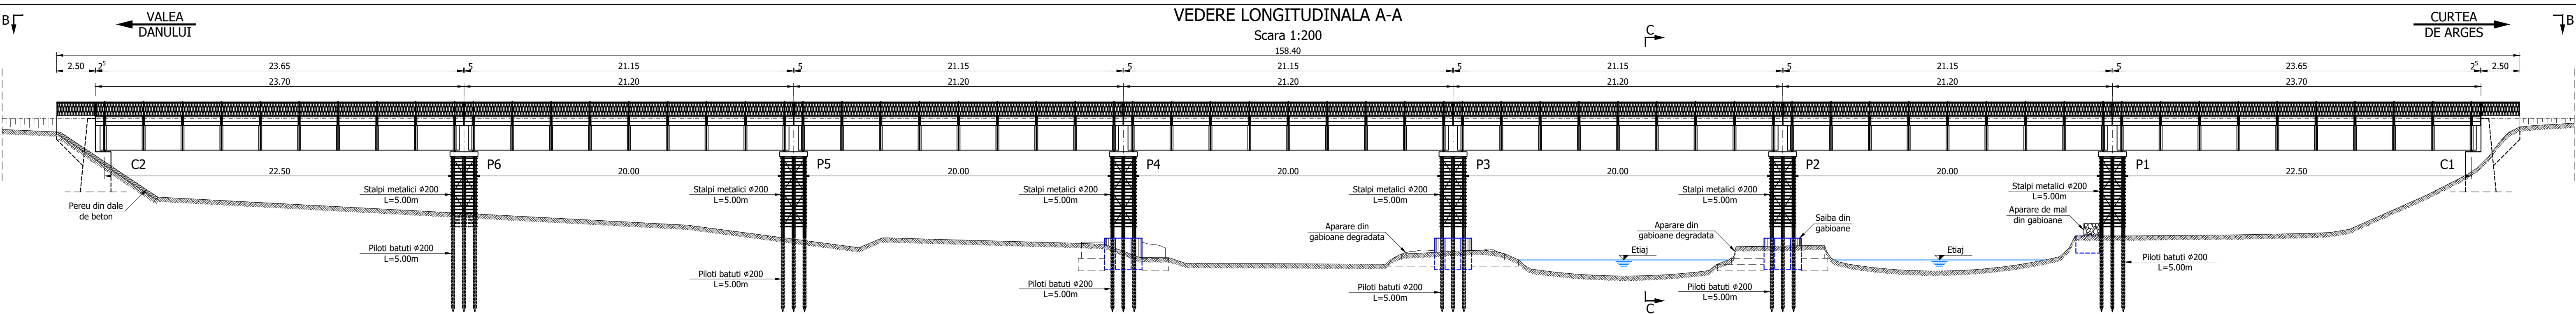
SECTIUNE TRANSVERSALA C-C  
Scara 1:50

- Cale**
- Din punct de vedere al gabaritului (cale si trotuare), podul nu corespunde normelor tehnice actuale;
  - Lipseste bariera de protectie intre partea carosabila si trotuare;
  - Dispozitiile de acoperire a rosturilor de dilatare sunt deteriorate.
- Suprastructura**
- Toate partile metalice nu sunt vopsite;
  - Profilele Zores sunt corodate;
  - Lipsesc gunile de scurgere;
- Infrastructura**
- Pilele 2, 3, 4 sunt afusate;
  - Toate partile metalice nu sunt vopsite;
  - **Albie, Rampe de acces**
  - Lipsesc scariile si casurile;
  - Digurile deversoare sunt degradate;

- Pod nou.
