EXPERTIZĂ TEHNICĂ

**"Pod pe DJ 679D, Malu (DJ 679-km 38+940)
- Coltu - Ungheni, km 8+900, L=12 m,
comuna Ungheni, judetul Argeș"**

BENEFICIAR: JUDEȚUL ARGES
RAJD ARGES
(Regia autonomă județeană de drumuri Argeș)
ELABORATOR: S.C. INTERCAD PROIECT S.R.L.

EXPERT TEHNIC: DR. ING. FLORIN NISTOR VARLAM

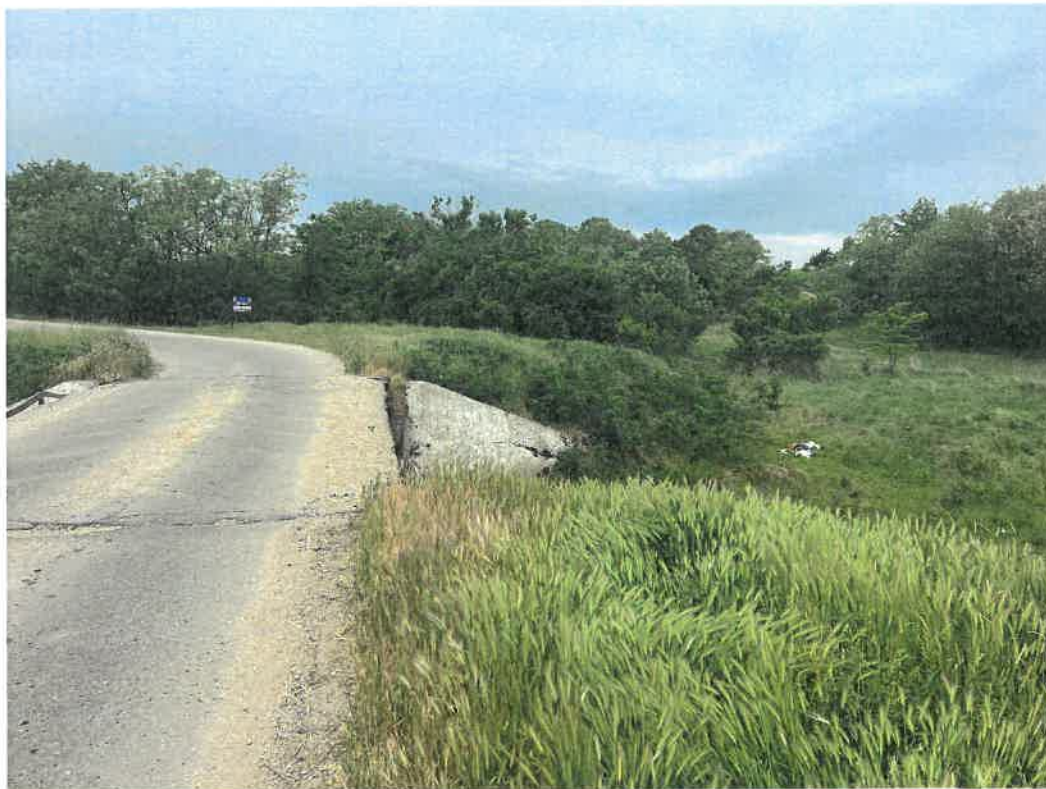
- calea pe pod este degradată (suprafața cu ciupituri, poroasă, încretită);
- denivelări ale căii pe pod;
- fisuri și crapături în îmbrăcămintea asfaltică;
- lipsa etanșării dintre îmbrăcăminte și celelalte elemente ale căii;
- lipsa patapeti de protecție;
- neasigurarea scurgerii apei de pe pod;
- lipsa dispozitivului de acoperire a rostului.

Foto 1 – Vedere generala cale pe pod

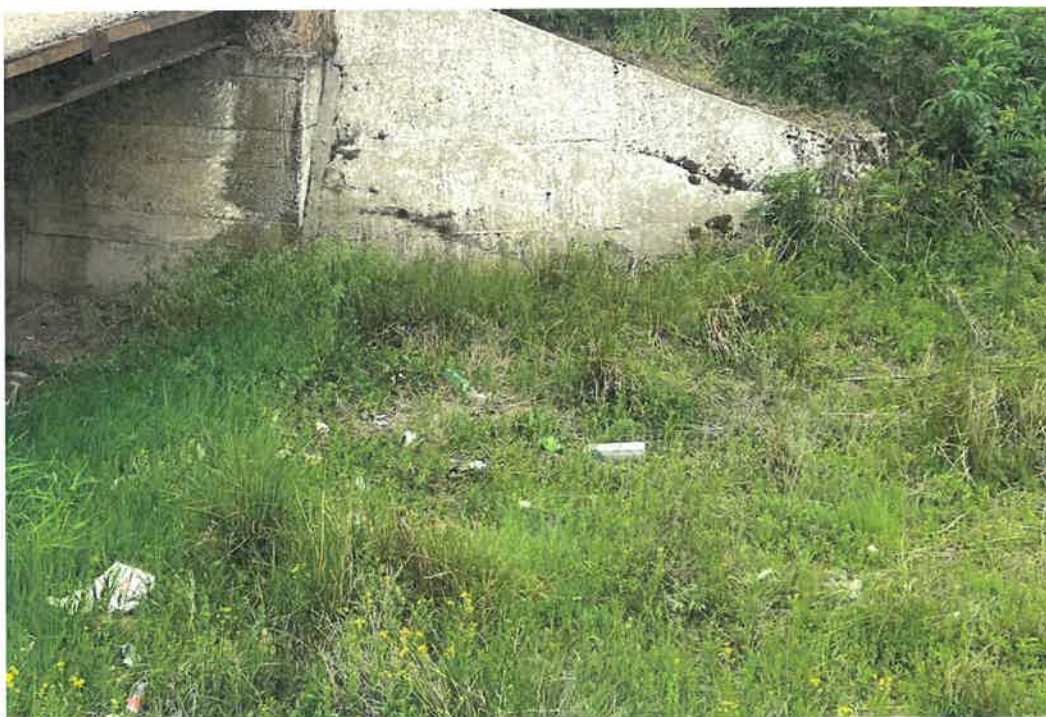
- Aripi deplasate fata de pozitia initiala.
- Armaturi fara strat de acoperire.
- beton cu aspect friabil si/sau zone din beton exfoliat.
- Cumularea la un element al structurii a mai multor degradari (coroziunea betonului si a armaturii, exfoliere, fisuri, crapaturi, striviri) care se manifesta prin modificarea formei elementului si a proprietatilor fizico-mecanice ale materialelor.

Foto 2 – Vedere elevatie culee si aripa

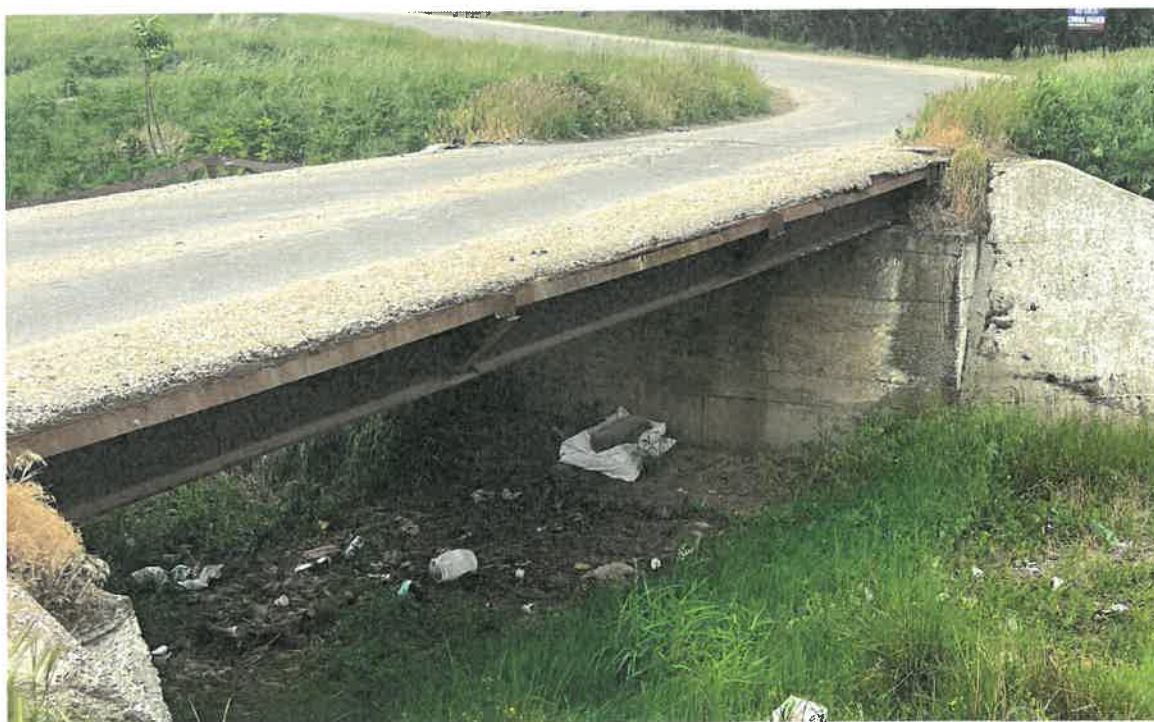
- absența unor elemente structurale (antretoaze, rigidizări, contravanturări etc.) din fazele de execuție sau exploatare. armături fără strat de acoperire.
- coroziunea metalului în puncte, de profunzime și/sau între piese.
- Deplasări sau săgeți permanente mari, vizibile, ale tablierului.
- Lipsa protecției anticorozive sau degradarea celei existente (culoarea neuniformă, matuiri, exfolieri, pete de rugina, scurgeri de oxizi de fier pe suprafața elementului).
- Neetanșeități între elementele structurii sau între piese ale elementelor structurale.
- Reducerea pronunțată a secțiunii elementelor datorită coroziunii metalului (peste 10 %).
- Zone inaccesibile pentru control și întreținere "cutii de apă" și/sau praf.

Foto 3 – Elevatie suprastructura

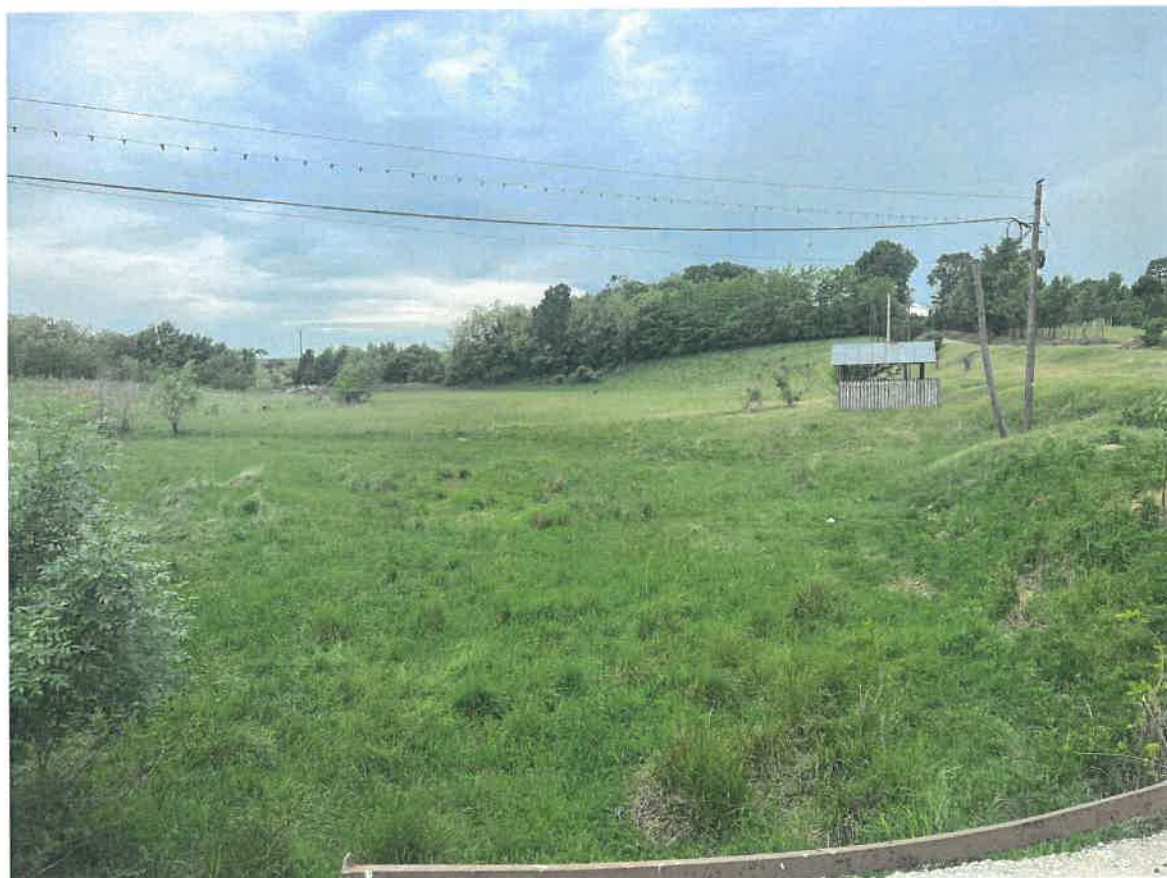
- alinierea în plan rampa-pod necorespunzătoare, lățime insuficientă a rambleului, acces dificil pe pod;
- lipsa scări de acces, căsiuri;
- rampe de acces degradate.

Foto 4 – Vedere albie
