Beneficiar: **UNITATEA ADMINISTRATIV TERITORIALĂ A JUDEȚULUI ARGEȘ**
Proiect: **Actualizare DALI si ET pentru obiectivul de investitie CONSERVAREA ȘI CONSOLIDAREA CETĂȚII POENARI ARGEȘ**
Adresa: **comuna Arefu, judetul Argeș**
Proiect nr.: **14/2020**, Contract nr.: **7827/2020**
Faza: **Actualizare D.A.L.I. și E.T.**

EXPERTIZĂ TEHNICĂ ACTUALIZATĂ

Denumirea proiectului: **Actualizare DALI si ET pentru obiectivul de investitie CONSERVAREA ȘI CONSOLIDAREA CETĂȚII POENARI- ARGEȘ**

Denumirea obiectivelor: **Ob.1. CETATEA POENARI – [C1] - cod LMI AG-II-a-A-13507**
- **CETATEA POENARI - AG-II-m-A-13507.01;**
- **DONJON - AG-II-m-A-13507.02;**
- **AMENAJARI DEFENSIVE PE MONTICOL - AG-II-m-A-13507.03;**
- **ANEXA- AG-II-m-A-13507.04.**

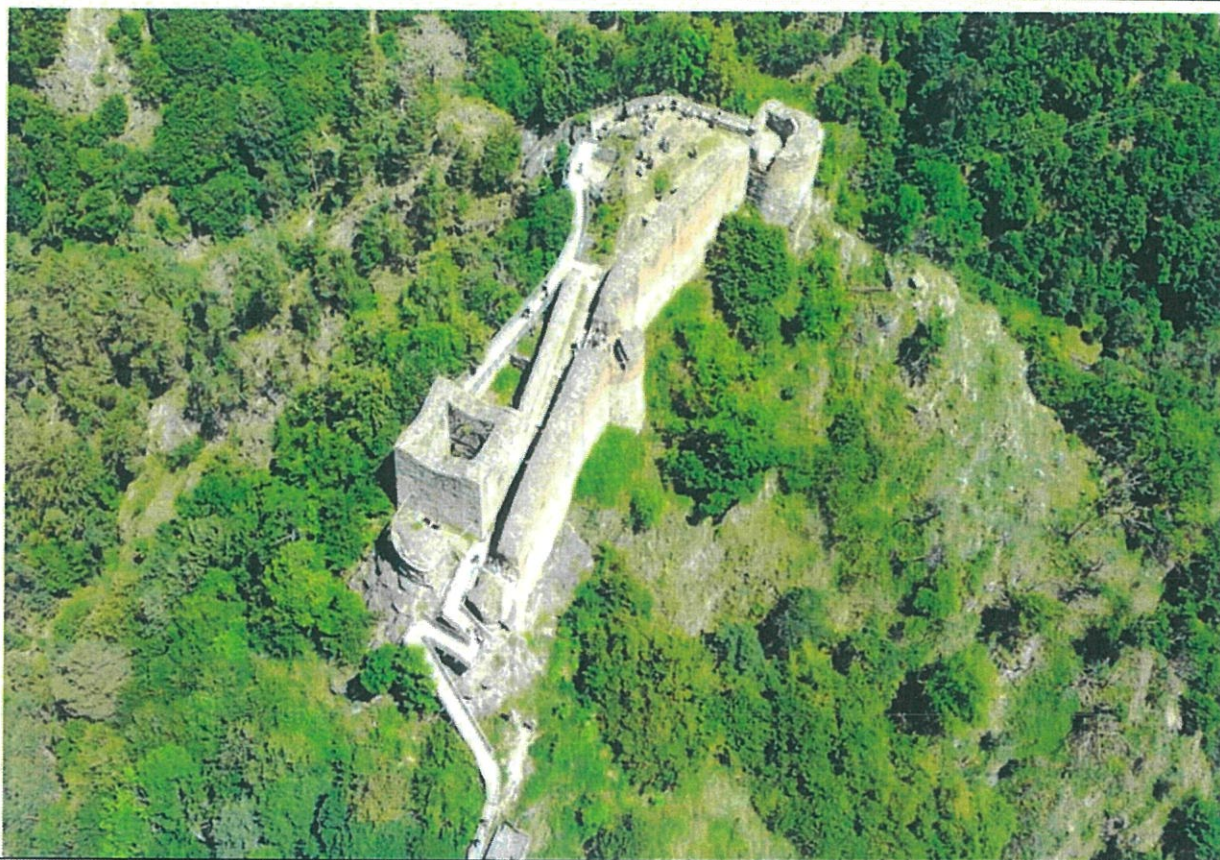
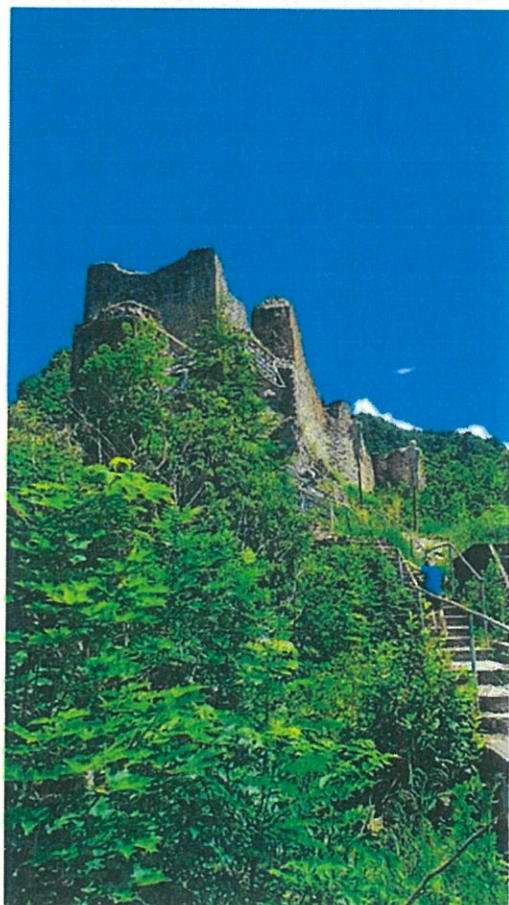
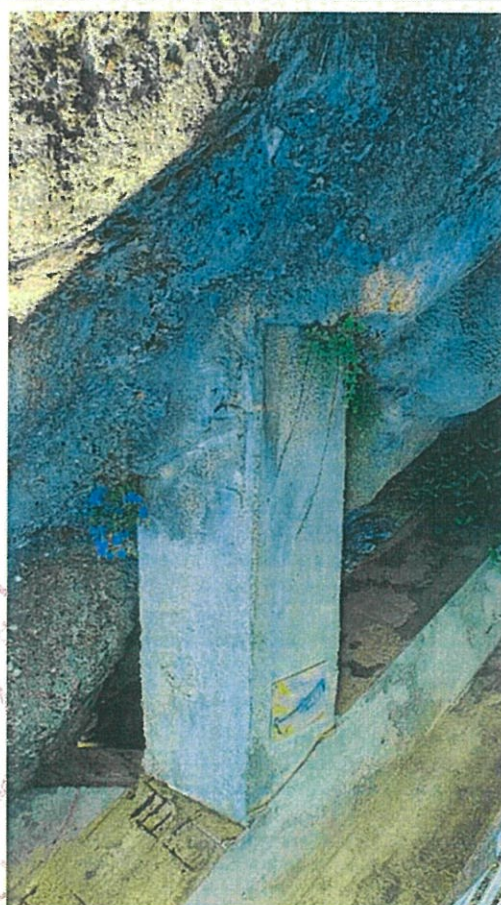
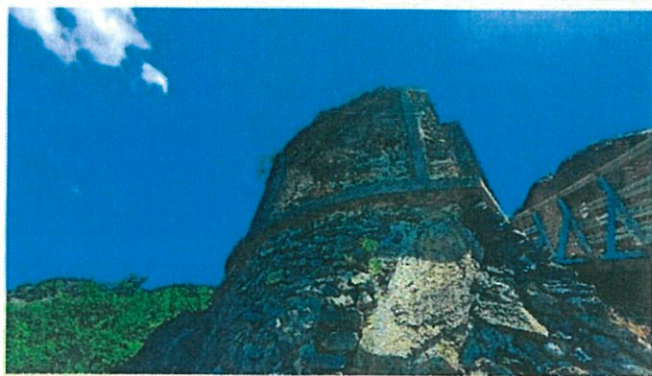
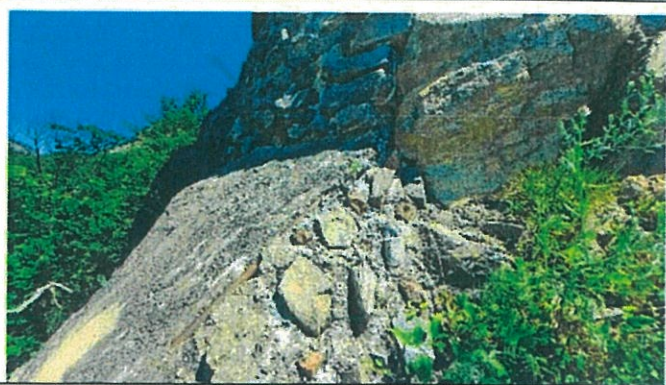
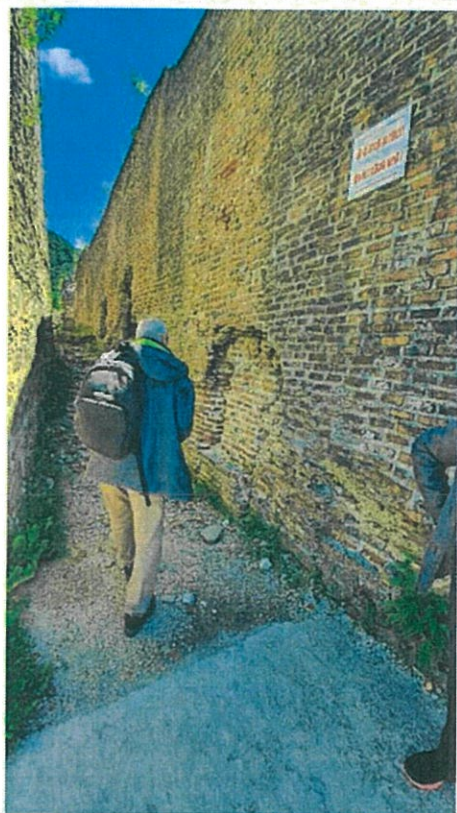
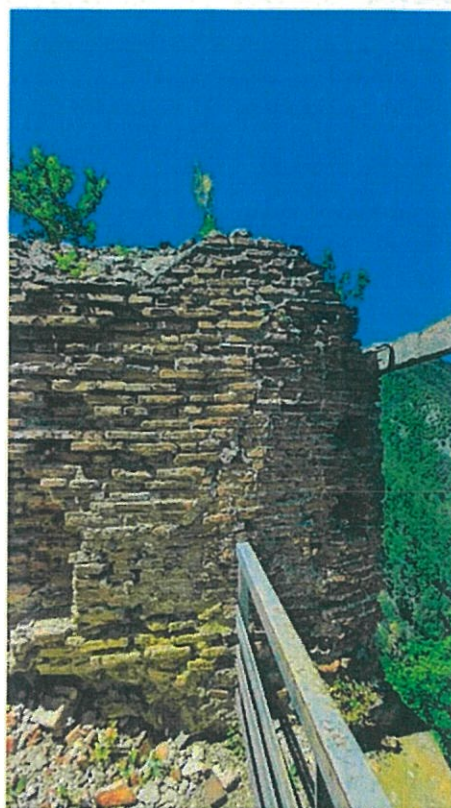
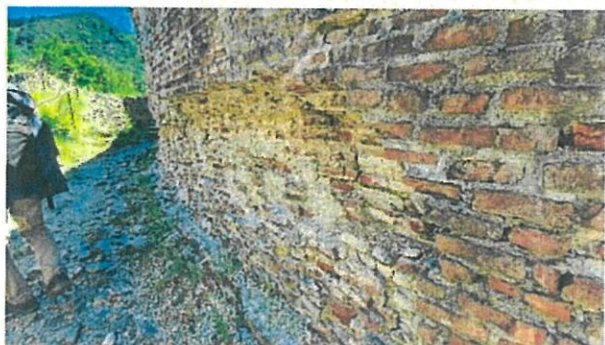
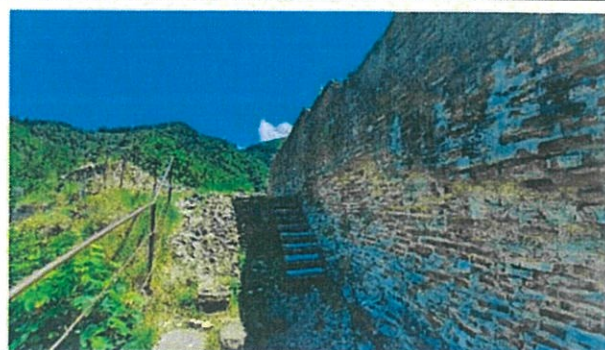
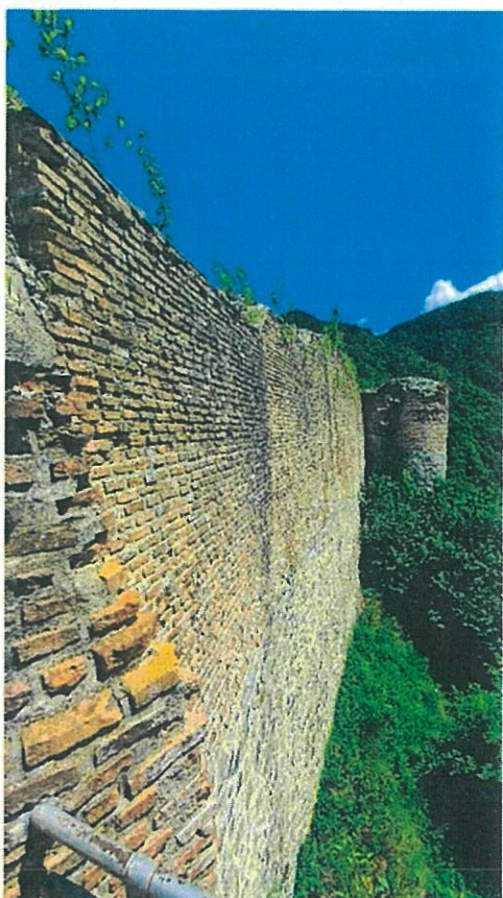
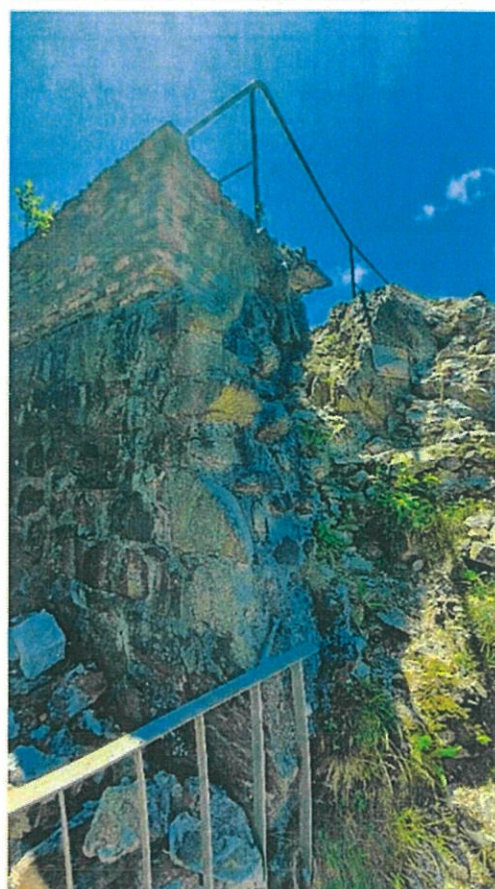
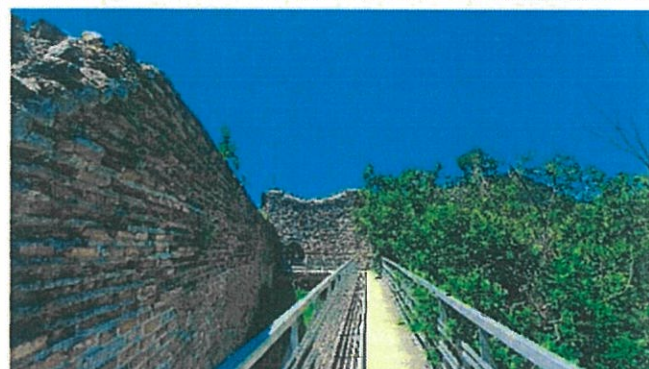
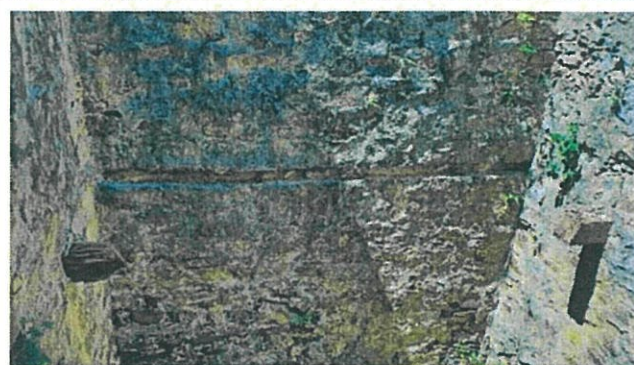
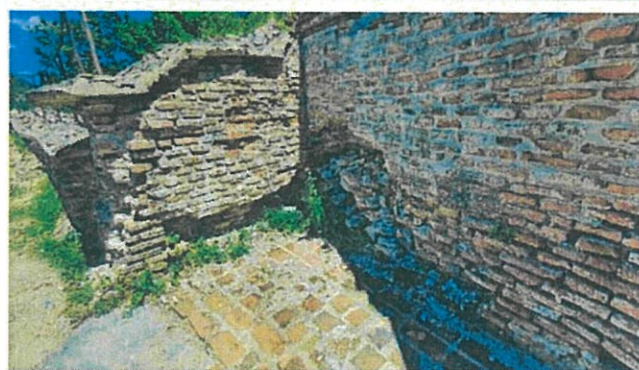
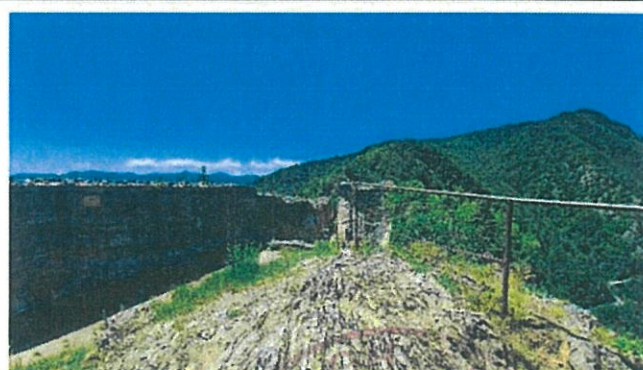
La fața locului s-au constatat abateri de la soluția proiectată, abateri evidente în imaginile ce urmează.

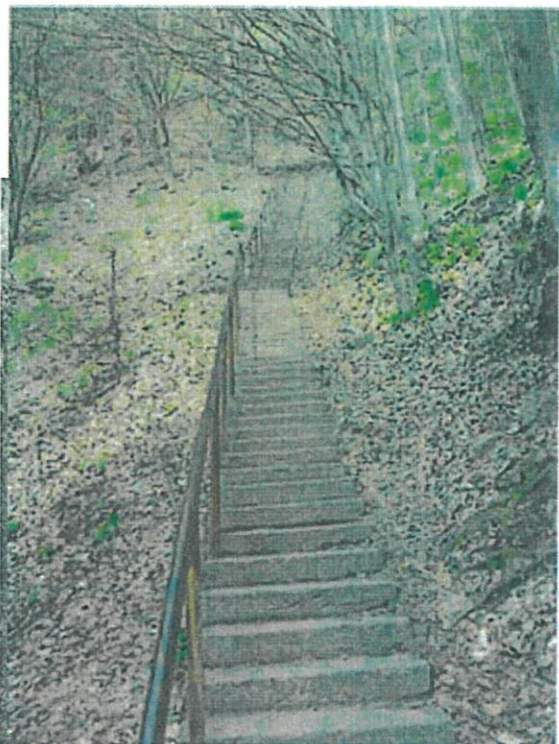
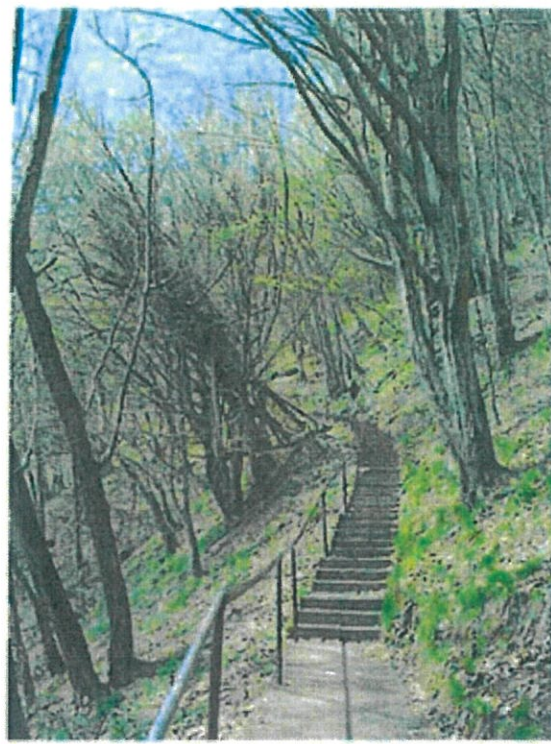
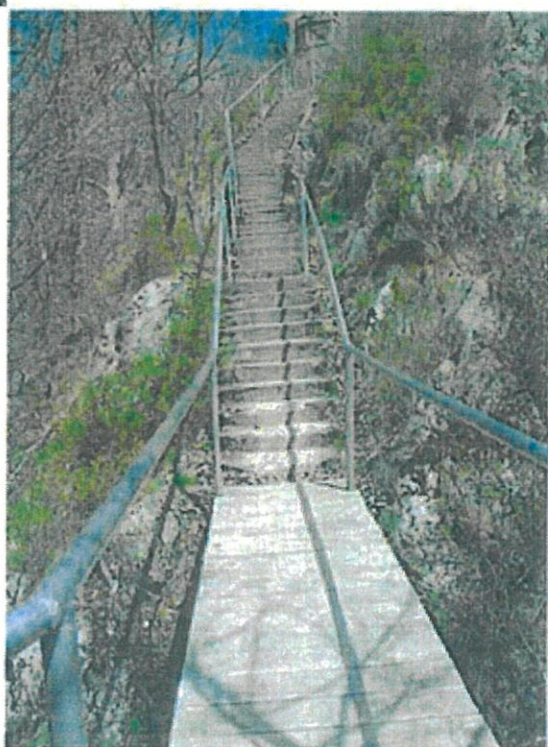
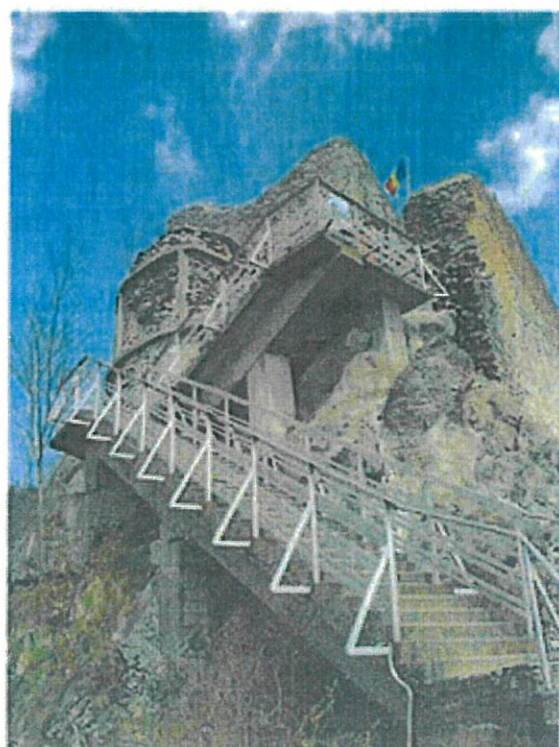
Intervenția realizată de către fosta Direcție a Monumentelor Istorice în anii 70 a avut ca principal scop conservarea unui ansamblu istoric cu valoare națională, ÎN STADIUL DE RUINĂ. Imaginile vechii cetăți înainte de restaurare (vezi Buletinul Monumentelor Istorice) sunt elocvente pentru starea acesteia.
