**CONSERVAREA ȘI CONSOLIDAREA CETĂȚII POENARI – ARGEȘ,  
Comuna AREFU, Județul ARGEȘ**

**Proiect nr. XXXI-1120/2021 - Faza : D.T.A.C. + P.Th.**

**STUDIU COMPARATIV**

Analiza comparativă a unor aspecte ale documentațiilor de restaurare demarate de DMI în anii 1967-1968 și executate până în anul 1970, precum și a altor documentații ulterioare ce pot face precizări asupra materialelor medievale și cele adăugate de-a lungul secolului al XX-lea în vederea stabilirii modalităților de intervenție specifice pe fiecare componentă a ansamblului în parte.

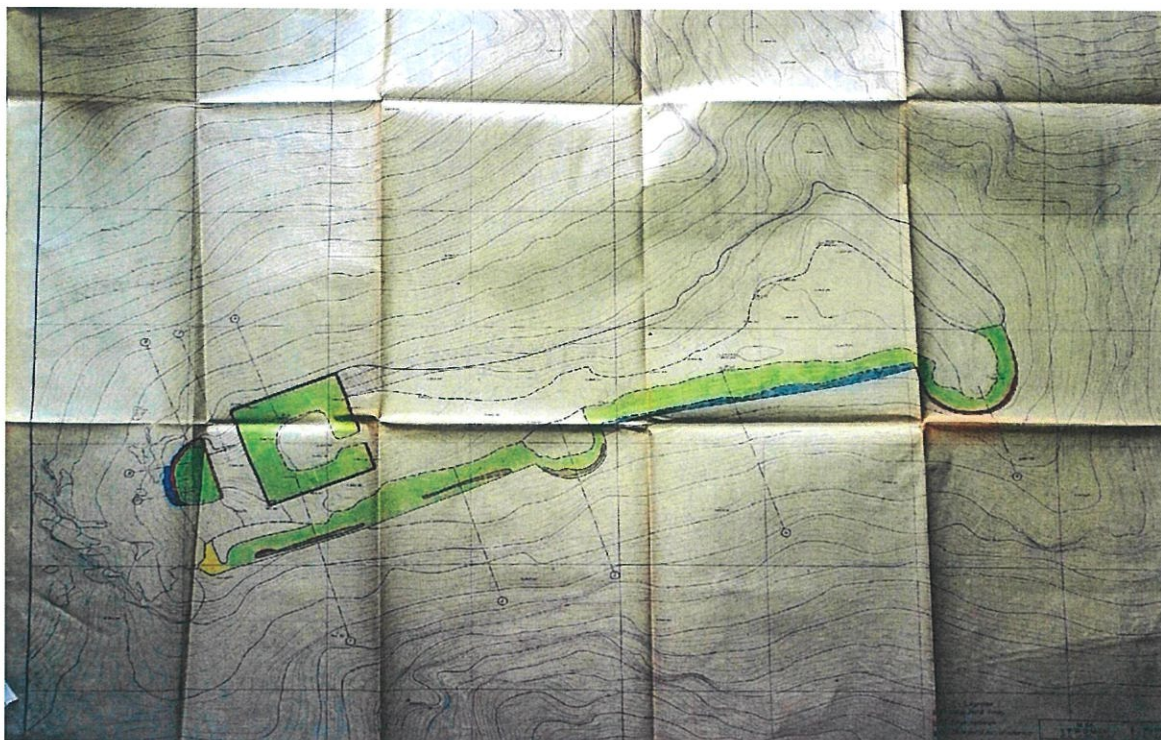
Memoriul tehnic al proiectului de restaurare din anii 1967-69 precizează: "La începutul secolului XX, deși părăsita ca cetate de apărare de câteva sute de ani (sec. XVI), se menținea încă în buna stare, zidurile și turnurile păstrându-se aproape integral până la metereze. Cutremurele din ultima vreme cât și lucrările de amenajare (exploziile) efectuate la platforma drumului, au condus la o rapidă degradare a unei mari porțiuni din cetate, dărâmându-se astfel complet unul din turnurile de colț și distrugându-se partea superioară a zidurilor pe înălțimea de cca. 2 până la 8 m dispărând complet orice urma de metereze, masiculiuri, ferestre, etc. ... Unul dintre zidurile lungi ale incintei, ce include două turnuri se mai pastrează pe o lungime de cca. 60

m și pe o lățime de cca 10 m. Interiorul însă, fiind complet acoperit de stratul de pământ vegetal și dărâmături de ziduri nu poate fi studiat decât numai în urma cercetărilor arheologice.”(foto 1)

Foto 1 Cetatea înainte de sapaturile arheologice 1967-1969

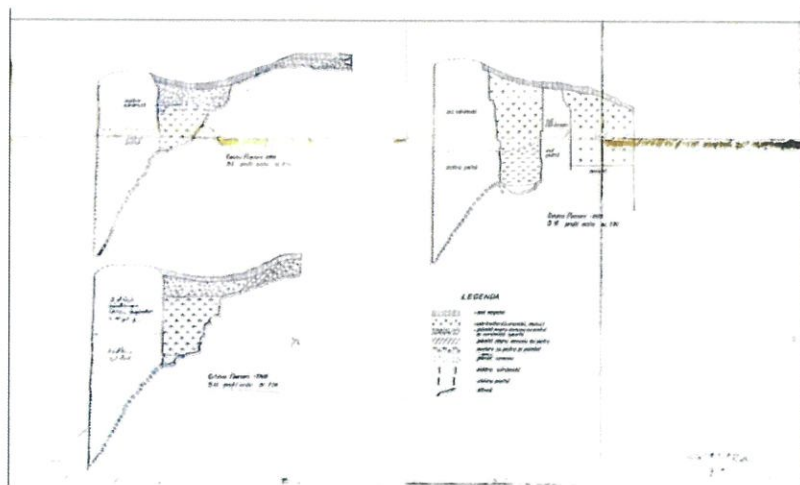
S-au efectuat săpături de cercetare și degajare a zonei din interiorul monumentului prin îndepărtarea pământului de umplutura, a molozului și a dărâmăturilor până la vechiul nivel de calcare precizat prin săpăturile arheologice. Secțiunile studiate evidențiază nivelul de umplere al cetății.(foto 2)

Foto 2 - Foto anii 1966 profile arheologice Radu

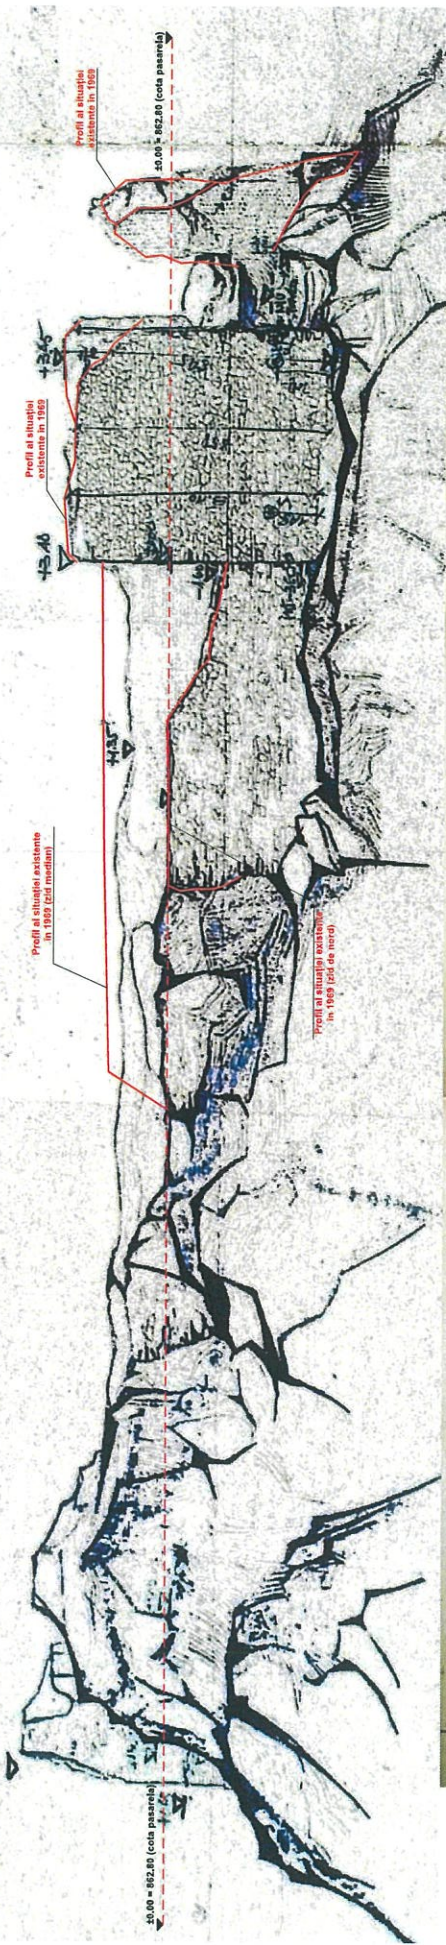
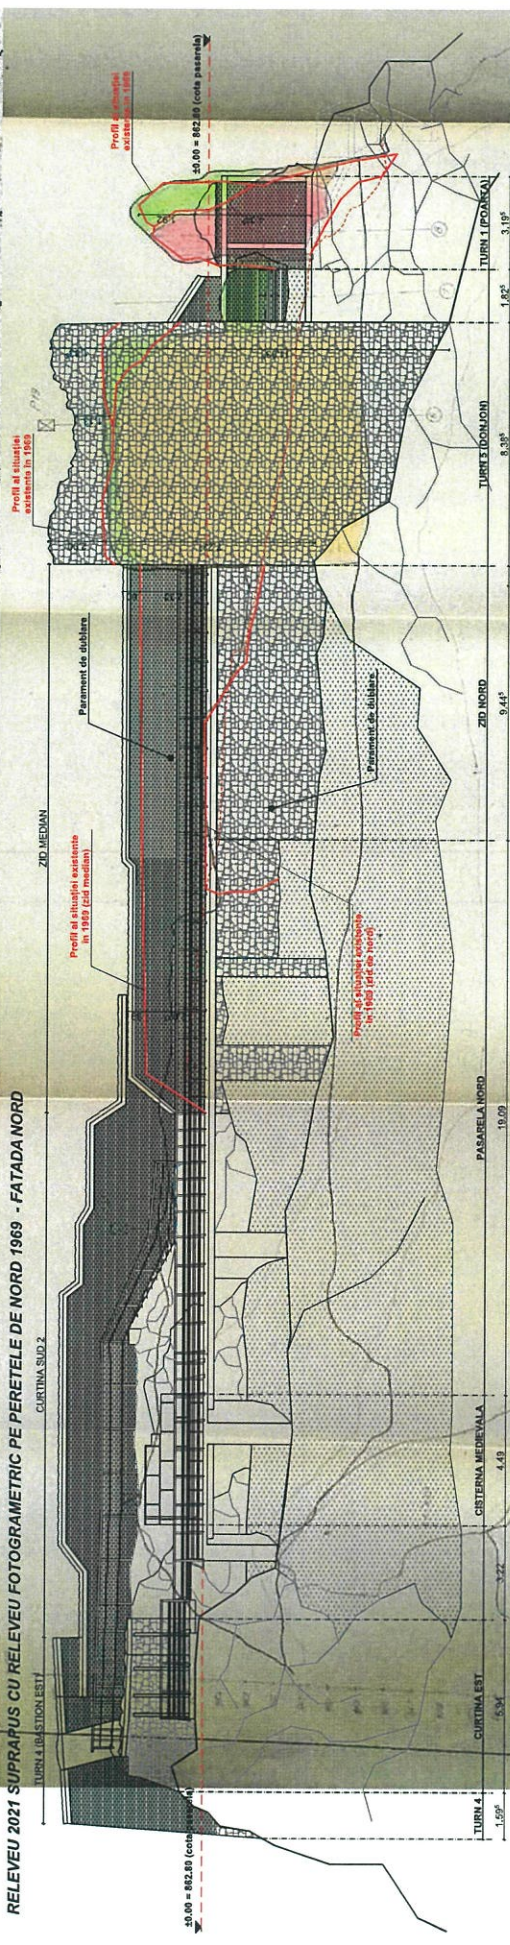
RELEVU 2021 SUPRĂPUS CU RELEVU FOTOGRAFIC PE PERETELE DE NORD 1969 - FATADA NORD

Cota fotogrammetrie fațada nord este pe circa doua treimi din lungimea sa la cota actuala cota  $\pm$  0.00 si apoi scade la -2,00 in zona turnului T5.

Cota relevata este cu cca. 40 cm sub cota  $\pm$  0.00 si aceasta cota a devenit cota superioara orizontala zid de piatra.

Se poate considera ca pe aceasta parte a zidului nordic s-a menținut înălțimea zidului original ce s-a păstrat si s-a înălțat zona de lângă turnul donjon T5 pana la o fila orizontala unitara la -0,40, peste care s-a continuat cu paramentul de cărămidă.

Înălțimea paramentului de piatra este de cca. 4,00m. Înălțimea paramentului de cărămidă este de cca. 3,00 m.

Zidul nordic de piatră a fost completat/zidit în zona de legătură cu turnul T5 până la o cota constructivă aproximativ orizontală (pentru rezidire) și rostuit fără a marca zidul original. Zidul se va consolida local și conserva ca o construcție din zidărie de piatră sumară ridicată pe fundații din zidărie de piatră direct din stratul suport stâncă.

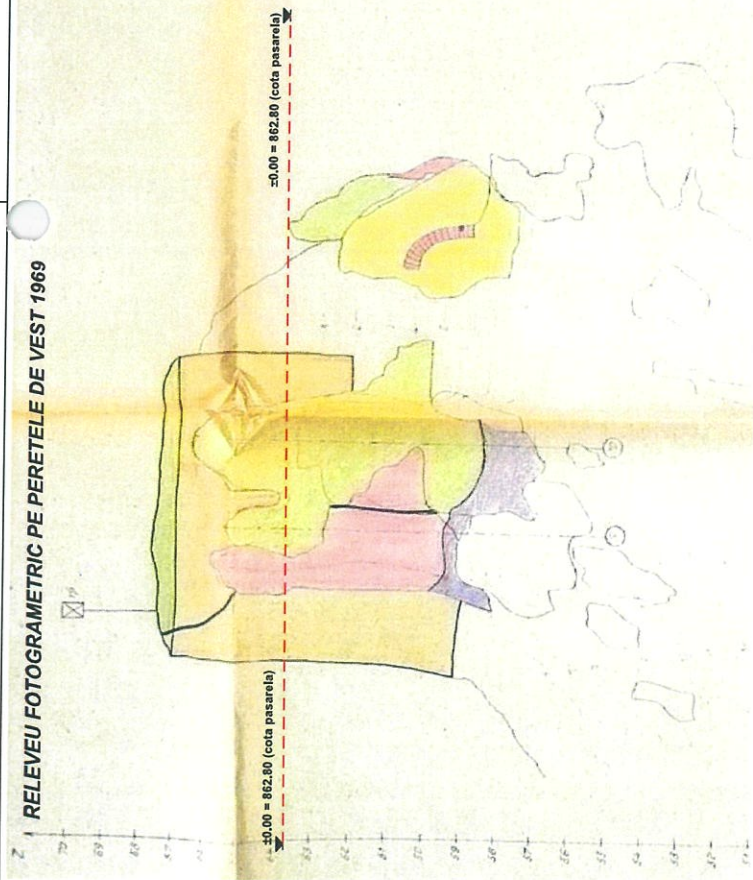
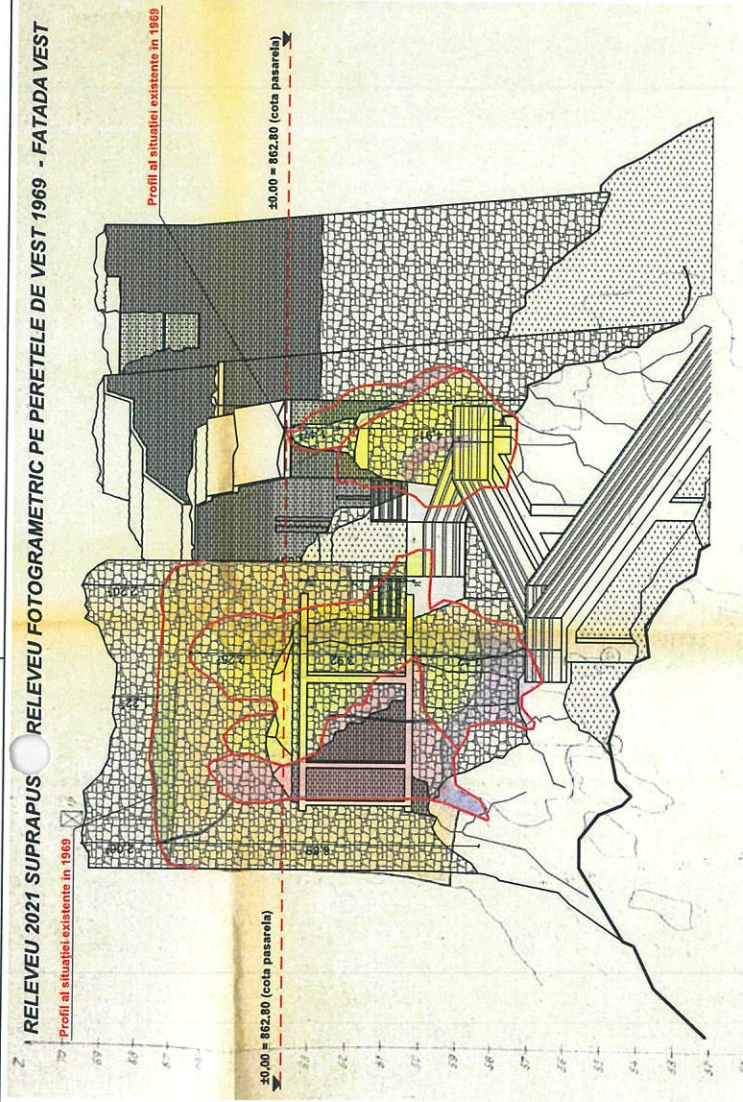
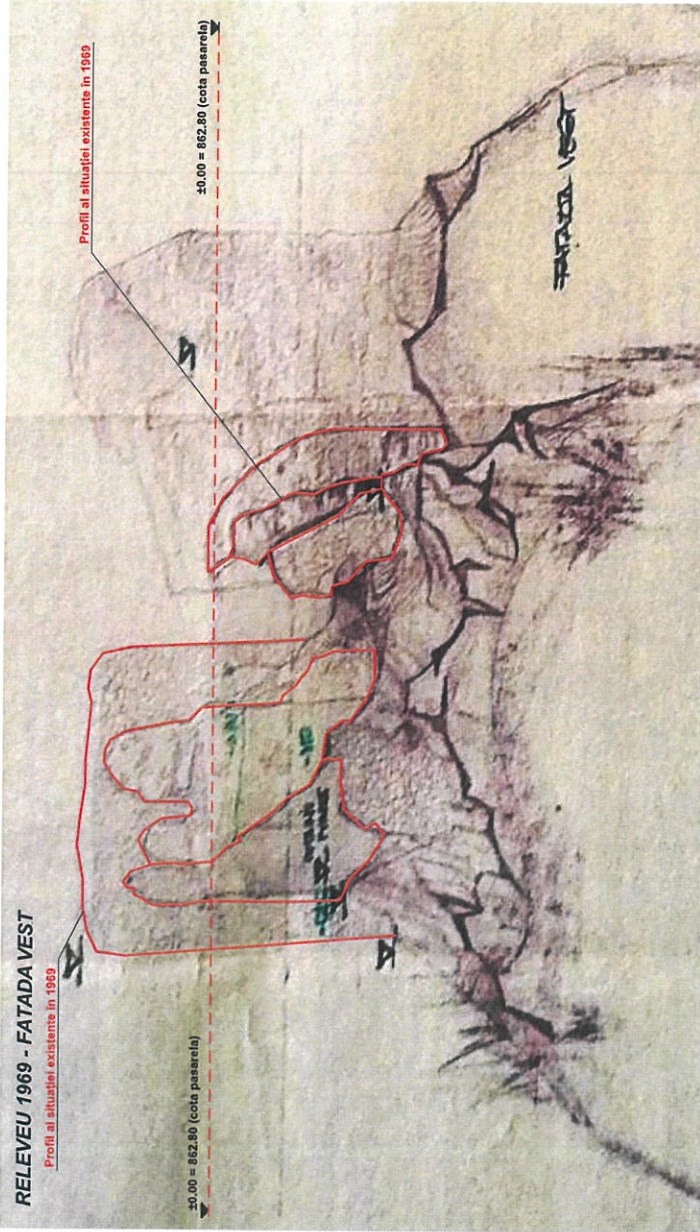
RELEVU 2021 SUPRAPIUS RELEVU FOTOGRAMETRIC PE PERETELE DE VEST 1969 - FATADA VEST

Cota fotogrammetrie turn fațada vest de cca. +3,85 m cu un plus de cca 60-70 cm de zona zid piatra dărâmat.

Conform releveu cota existenta turn este variabila de la 4,88 m in zona de mijloc la 5,64 m spre colturi.

Se poate considera ca pe aceasta latura s-a rezidit mijlocul laturii si s-au înălțat colturile pentru a se racorda la fațadele de sud si de nord ale turnului.

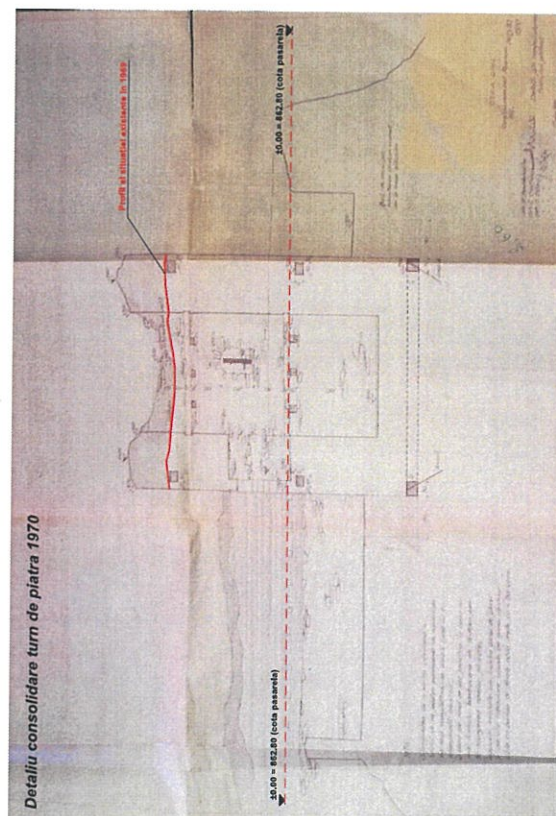
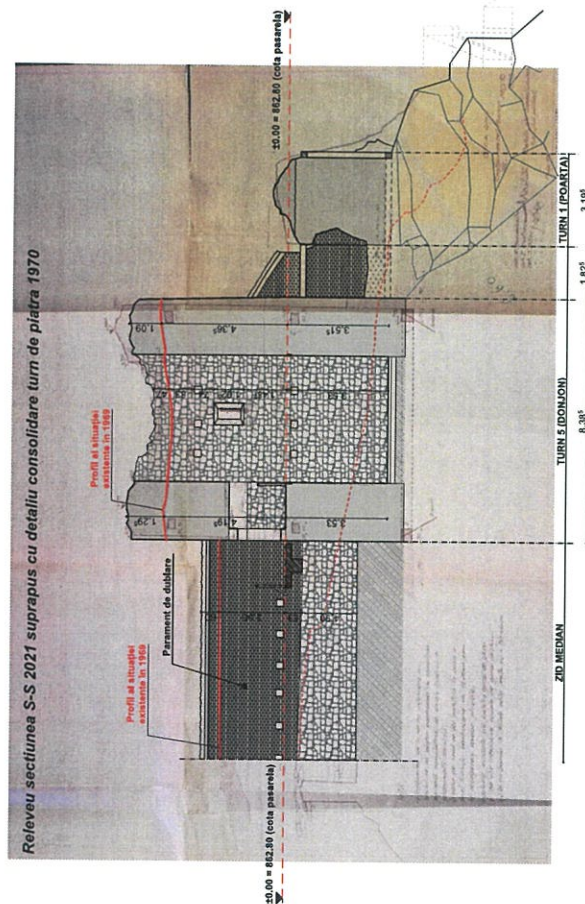
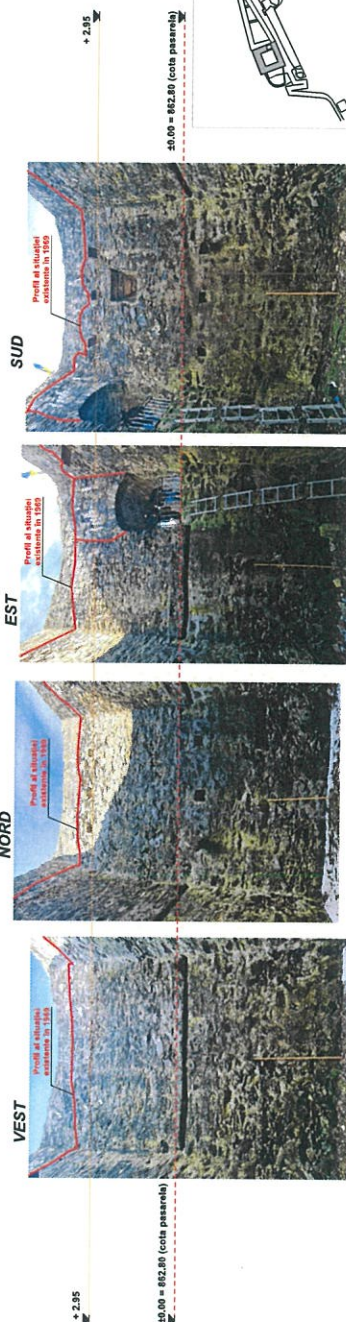
**TURN 5 (DONJON) - Marcare profil al situației existente în 1969 pe fatadele interioare**

Referitor la turnul T5 donjon putem sa consideram ca turnului in forma sa actuala este rezultatul unor lucrari de inaltare zidarie masiva de piatra sumar fasonata.

Inaltimile rezultate din releveele fotogrammetrice sunt la mijlocul laturilor 3,27 m, 3,35 m si 3,00 la vest. Cota actuala este 4,60 m, 4,86 m la est.

Putem aprecia ca zidul de piatra din zona mediana a laturilor s-a inaltat cu o medie de 140 cm iar zona de colt s-a ridicat cu o medie de 80 cm cu zidărie masiva de piatra sumar fatuita si rostuita asemanatoare etapei originale dar fara marcarea etapei de executie.
