TURN T5 (DONJON)

ANCADRAMENT USA TURN RELEVAT SI RESTAURAT 1970

Faza PT+DE elaborata pe baza PROIECT faza DALI Pr. Nr. 14/2020, SC "ABRAL ART" SRL, Bucuresti

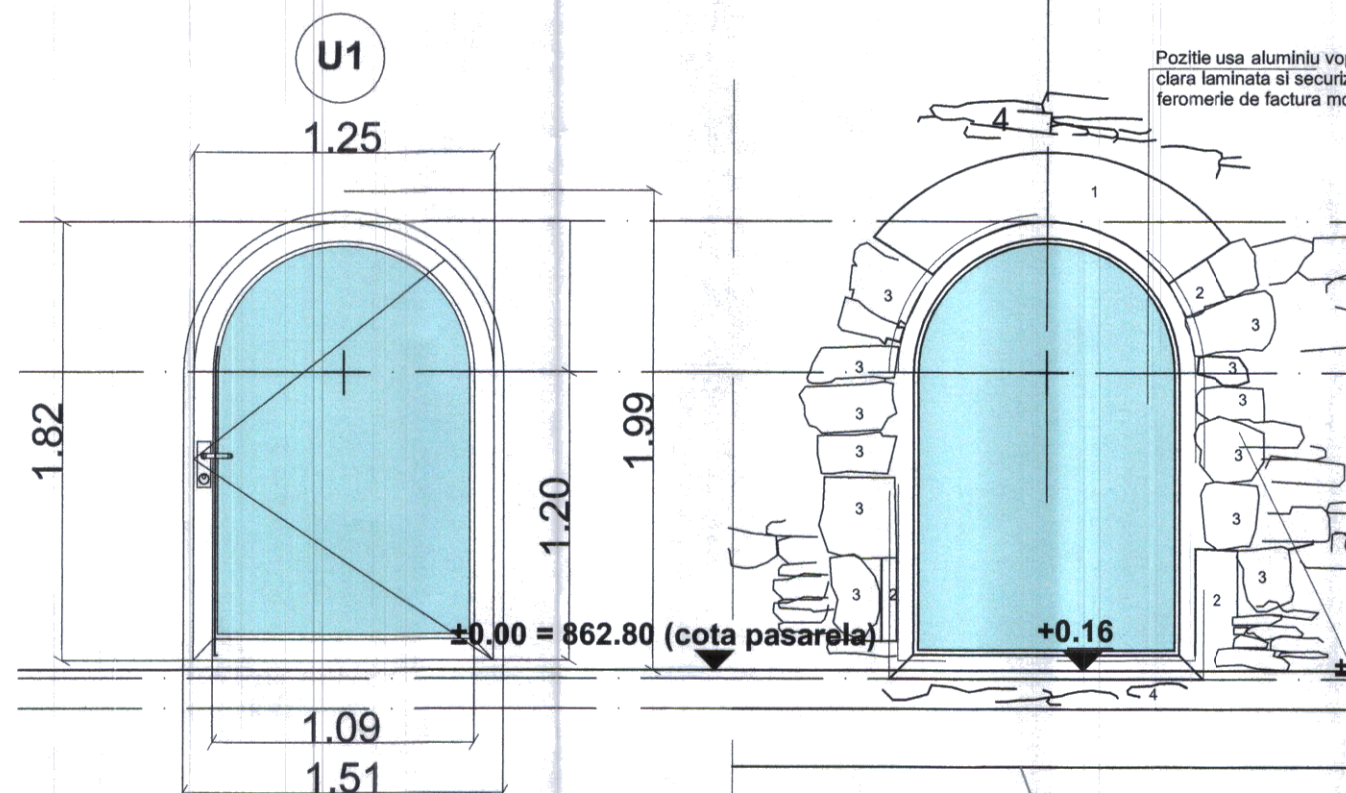
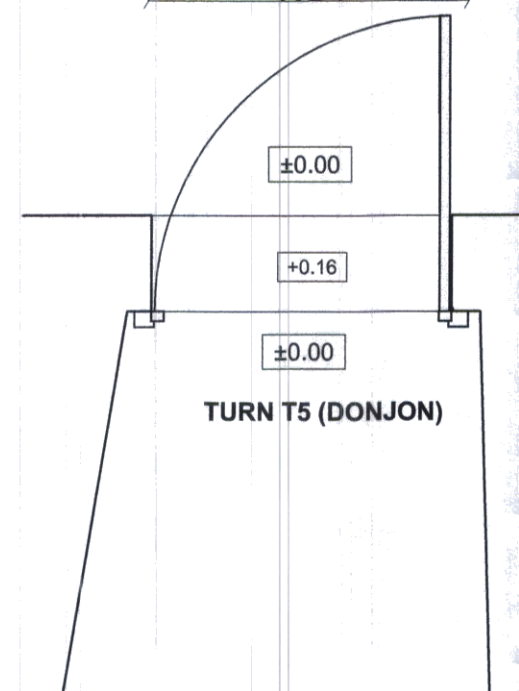
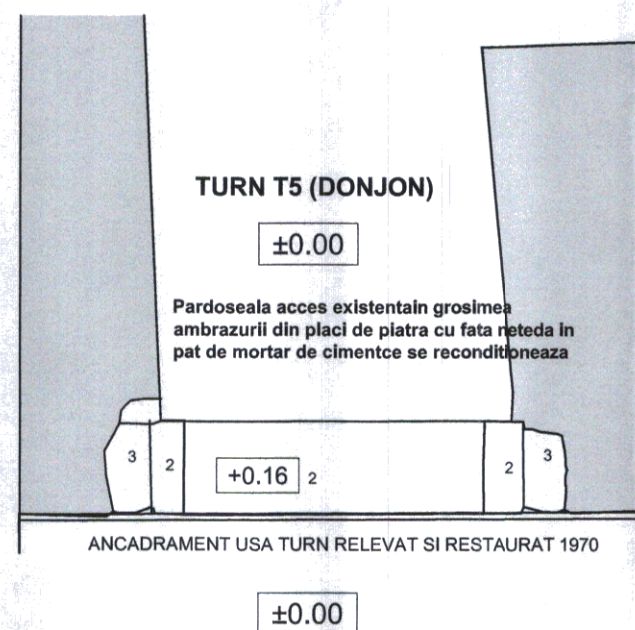
elemente beton armat
aparent ce se reconditioneaza

PARAMENT DE PIATRA PESTE cota $\pm 0.00 = 862.80$ (cota pasarelei) se curata prin sablare, inclusiv rosturile cu mortarcu adaos de ciment
Se aplica tratament blocdare prin pulverizare pe rosturile locale cu mortar structurat in tehnologia apropiata de cea din anii 70. Se va pastra aspectul de material litic inecata in mortar

1.ARC B.A CONSOLIDARE ZONA CENTRALA ARC, retras 5 cm fata de planul peretelui, stare buna

2. - BLOCURI PIATRA BRUTA DE ALBESTI pentru conformare gol de usa ce se pastreaza, stare buna
- masa de mortar lipsa

3. BLOCURI DE PIATRA DIN VECHIUL ANCADRAMENT

- Portiuni de piatra bruta, blocuri de conformare gol de usa ce se pastreaza (posibil recuperate din sit, cu marginile degradate, conservate anterior, stare buna

- masa de mortar lipsa

4. ZIDARIE DE PIATRA

- Portiuni de zidarie de piatra bruta tesuta cu zidarie vechi de piatra, cu contururi neregulate, posibil recuperate din sit, cu marginile degradate montaj mixt, stare buna

- masa de mortar cu adaos de ciment marca inferioara, cu aspectul paramentului piatra fatuita inglobata/inecata in mortar, stare buna

Se aplica lucrari de curatare si refacere fete ale blocului de beton local

Se curata toata suprafata prin spalare

Se aplica tratament blocdare prin pulverizare pe toata suprafata
Se rostuieste cu mortar structurat fara adaos de ciment

Se curata local rosturile degradate

Se aplica tratament blocdare prin pulverizare pe toata suprafata

Se rostuieste cu mortar structurat, in tehnologia apropiata de cea initial
Se reface local piatra lipsa prin tesere (se reface masa paramentului in

aceasi tehnologie si cu aceleasi material, dupa caz)

Se curata toata suprafata de amcadrament prin spalare

Se curata local rosturile ce au aparut a fi degradate

Se rostuieste cu mortar structurat tehnologie si cu aceleasi material, dupa caz zona adiacenta)
