# REPARAȚII FISURI CRĂPĂTURI LA ZIDURI MIXTE CU STRUCTURĂ DE PIATRĂ ȘI PLACAJ CĂRĂMIDĂ

VERIFICATOR TEHNIC	NUME	SEMNATURA	CERINTA	REFERAT / EXPERTIZA NR. / DATA
<b>S.C. "ARHING"</b> <b>PROIECTARE-CERCETARE-EXPERTIZARE</b> <b>IN CONSTRUCȚII, INSTALAȚII</b> <b>Tg.Mures str. Gh.Doja nr.47/A</b>				<b>BENEFICIAR:</b> <b>UAT JUDEȚUL ARGES</b> <b>Plata Vasile Milea nr.1, oras Pitesti,</b> <b>Jud.Arges</b>
SEF PROIECT	dr.arh. SZEKERES		SCARA	PR.NR.
SEF PROIECT STRUCTURA	dr.ing. SZEKERES G.		1:20, 1:10, 1:5	XXXI-1120/2021
PROIECTAT	ing. SZEKERES G.		DATA	FAZA:
REDACTAT	ing. SZEKERES G.		2022	DTAC/PT-DE
REPARAȚII FISURI/CRĂPĂTURI LA ZIDURI DE CĂRĂMIDĂ/PIATRĂ SAU MIXTE				PL.NR: Rs6

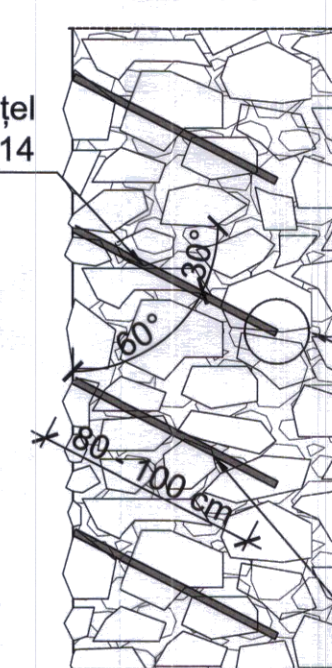
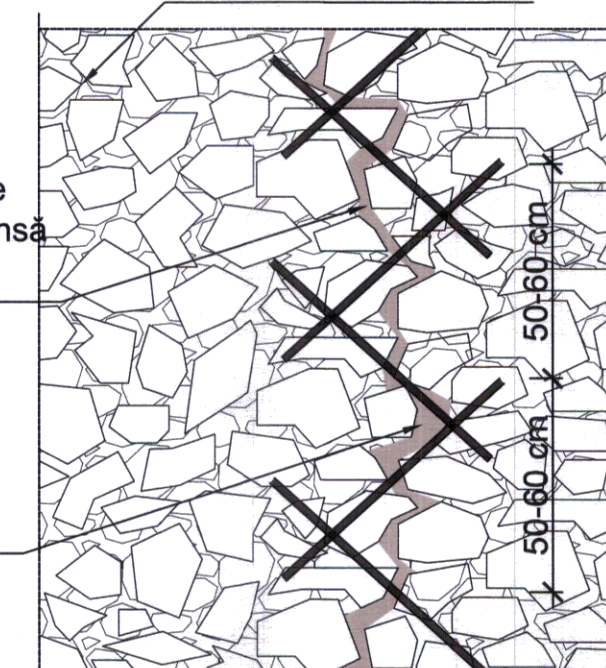
Secțiunea d-d  
Scara 1:10

Fisură/Crăpătură în zid cu deschidere în profunzime cuprinsă între 1 cm și 5 cm.

# REPARAȚII FISURI, CRĂPĂTURI CU DESCHIDERE ÎNTRE 1-3 cm, LA PEREȚI ÎN ZONA DE CÂMP, CU BARE OȚEL SPIRALATE

bare de oțel spiralate Ø14

Fisura/Crăpătura se va injecta cu mortar structural NHL 3,5

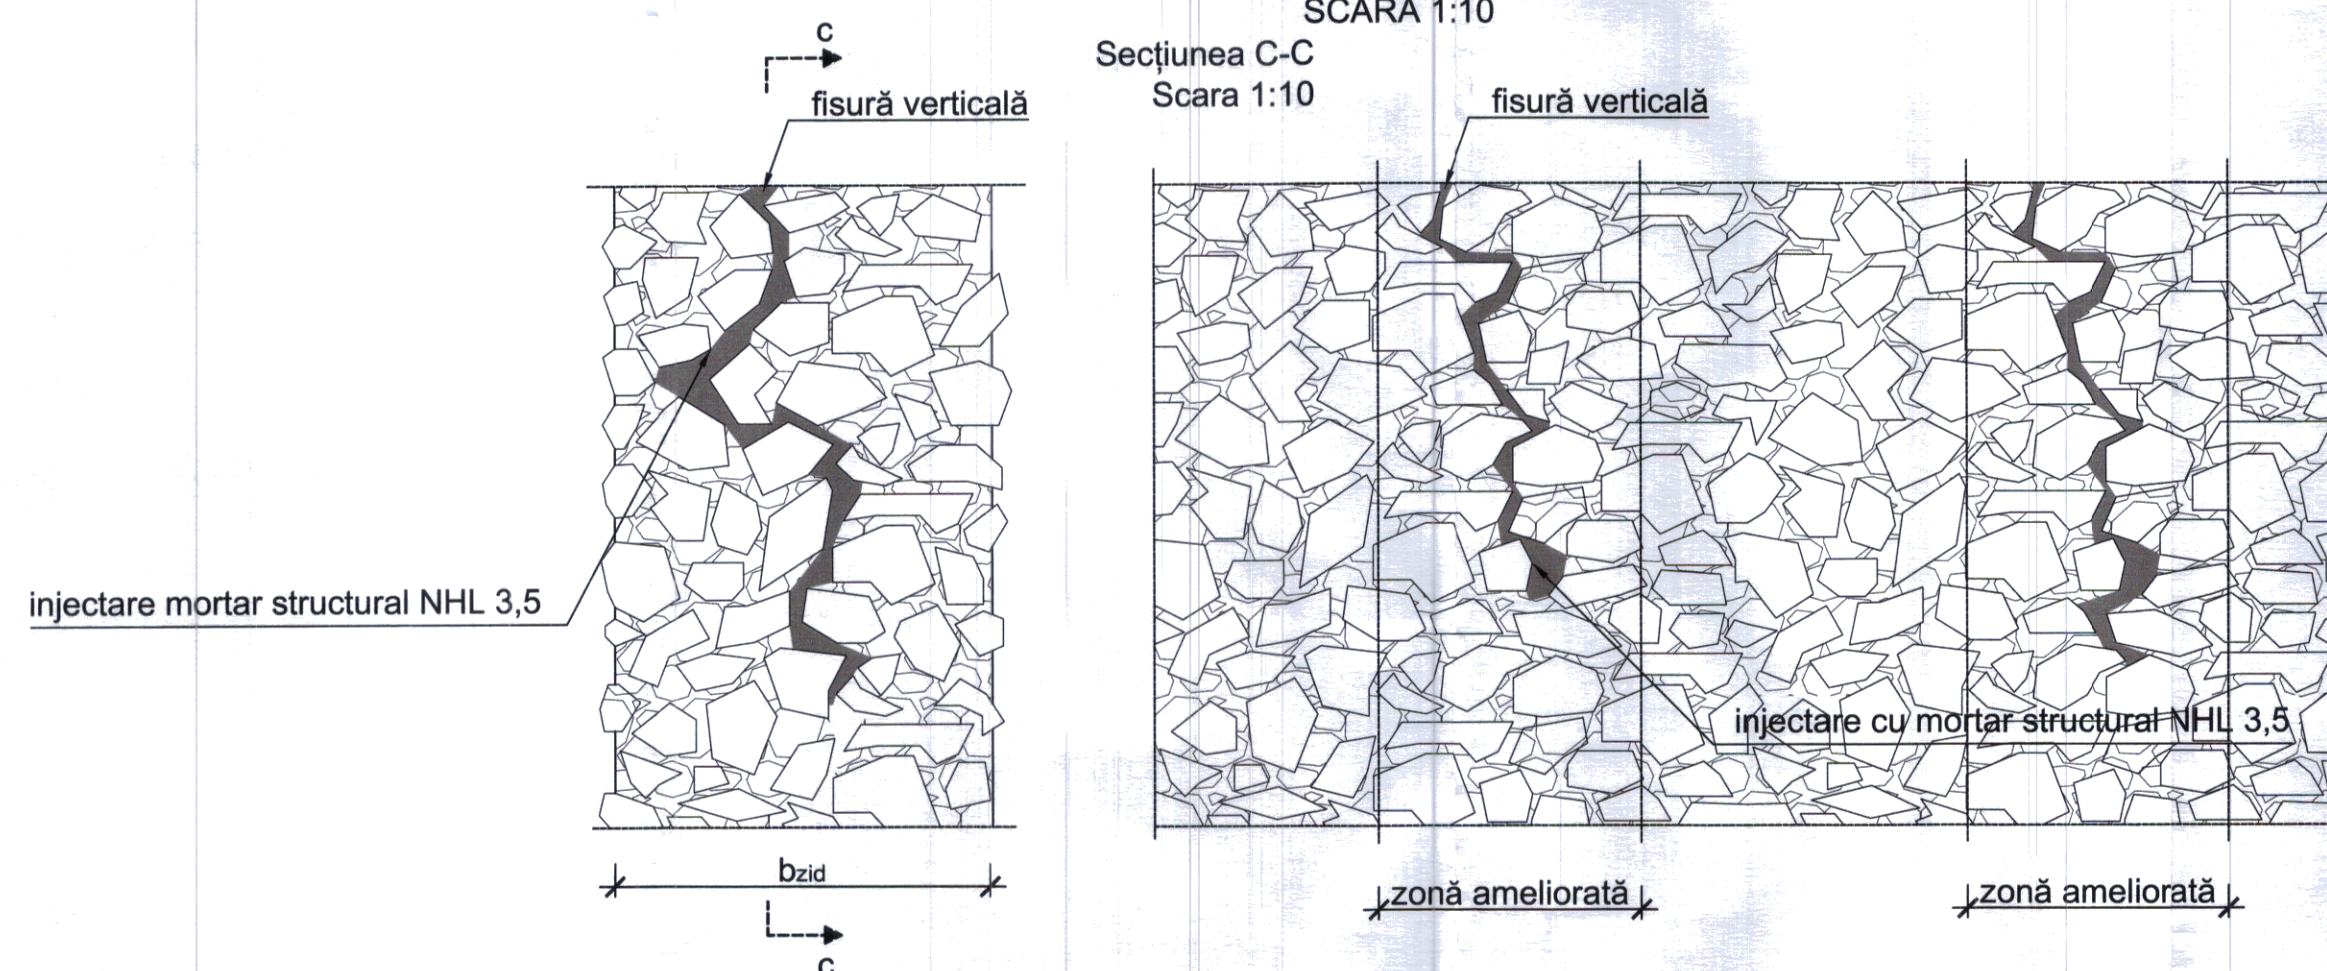
Secțiunea C-C  
Scara 1:10

fisură verticală

# REPARAȚII FISURI/CRĂPĂTURI PRIN INJECTARE CU MORTAR STRUCTURAL NHL 3,5

injectare mortar structural NHL 3,5
