## **PROIECT: RESTAURAREA MUZEULUI JUDEȚEAN ARGEȘ - PROTEJAREA ȘI VALORIFICAREA PATRIMONIULUI CULTURAL**

PROIECT TEHNIC  
CONSERVARE - RESTAURARE PICTURĂ MURALĂ  
**Muzeul Județean Argeș, 1898-1899**  
Str. Armand Călinescu, nr. 44, Pitești  
LMI:AG-11-m-A-13401

PIESE SCRISE P.T.H

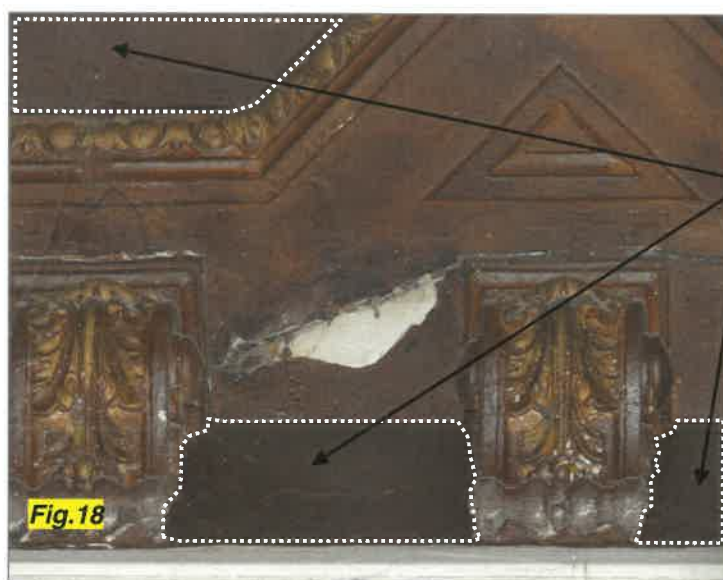
- reparații cu glet de ipsos
- aplicarea de bronz auriu
- repictări
- aplicarea unor straturi de vopsea (Fig.18)

Strat de vopsea aplicat în 1970

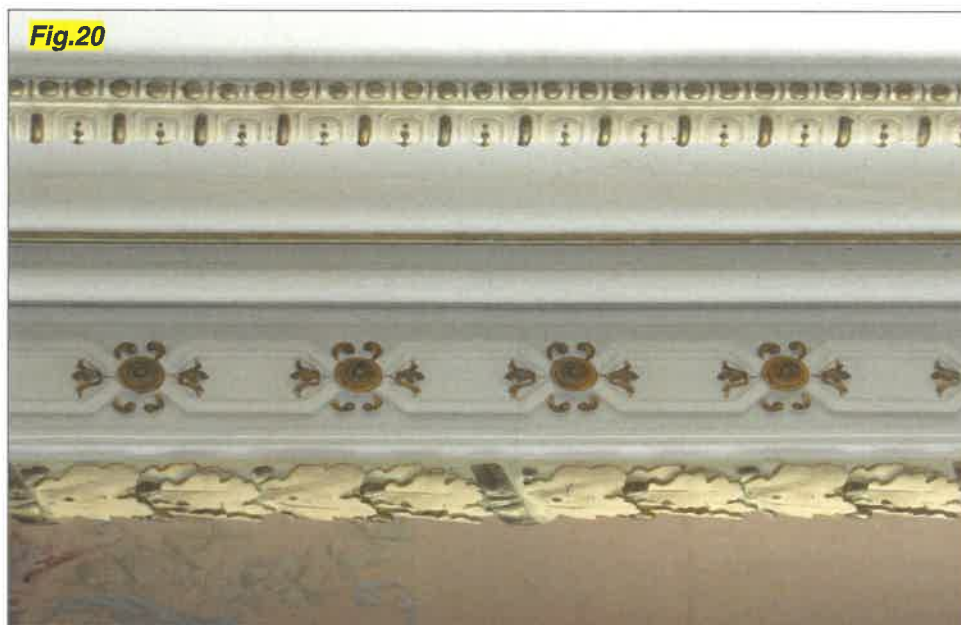
- etapa 1997, (Fig.19) în care poleiturile au fost aplicate neglijent, cu vopsitorii și reparații rudimentare
- etapa 1970, (Fig.20) unde intervențiile sunt executate cu o mai mare acuratețe.

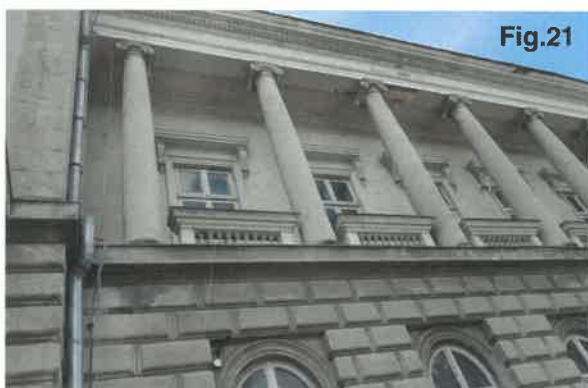
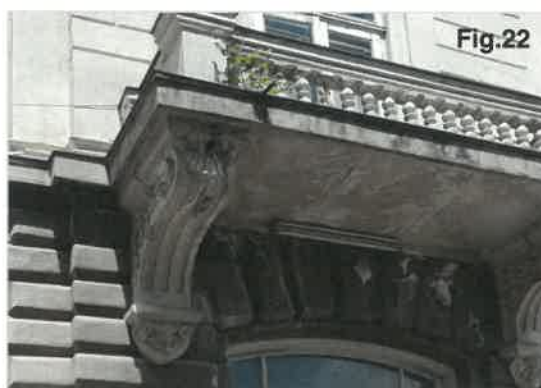
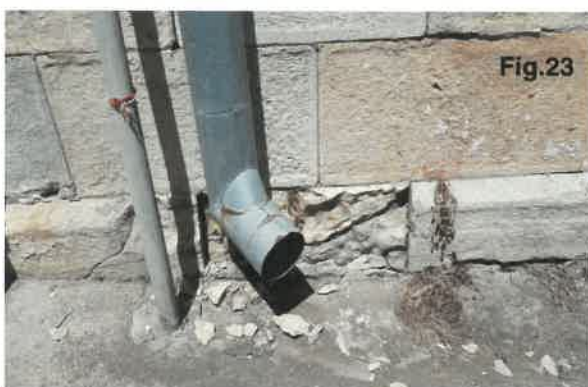
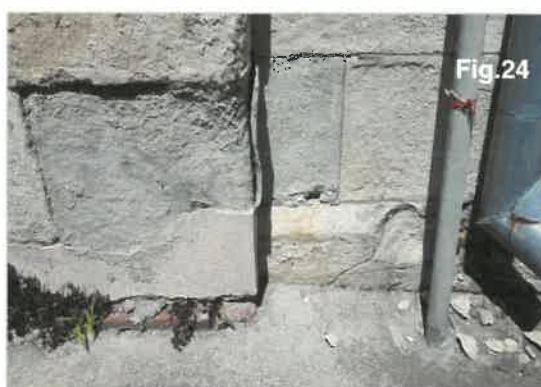
- La nivelul tencuielilor și profilaurilor: infiltrația apei și repetarea fenomenelor de îngheț /dezgheț, precum și migrația sărurilor, au dus la apariția de crăpături, fisuri, dizlocări, desprinderi și friabilizări - forme de degradare identificate cu precădere pe suprafețele unde umiditatea a persistat pe parcursul timpului. (Fig.21)
- Elementele de piatră și sucatură prezintă forme de degradare accentuată - friabilizări și desprinderi, în special la nivelul balcoanelor

- (Fig.22) și soclului (Fig.23) unde se remarcă și existența unor forme de atac biologic. De asemenea fenomenele de capilaritate alimentate de preluarea insuficientă a apelor pluviale au dus la apariția de crăpături și friabilizarea unor plăci de piatră. (Fig.24)

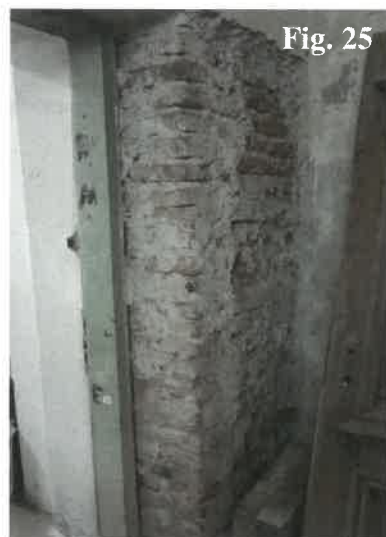
Fig. 25

Zidăria este realizată din cărămidă arsă rostuită cu mortar pe bază de ciment. Pe registrul inferior (soclu și parter) zidăria este placată cu piatră de calcar, și cu tencuită pe registrele superioare. Observațiile in situ au relevat o coeziune foarte bună a zidăriei și a mortarului de rostuire la nivelul fundației pereților interiori, aceste zone fiind mai puțin afectate de umiditate. (Fig.25) Totodată, mortarul de legătură pe bază de ciment identificat în compartimentele subsolului clădirii, (pereți exteriori - subsol) își pastrează în mare măsură proprietățile fizico-mecanice, însă, pe zonele afectate de umiditate, au fost identificate suprafețe friabile, fisuri și crăpături ale zidăriei.

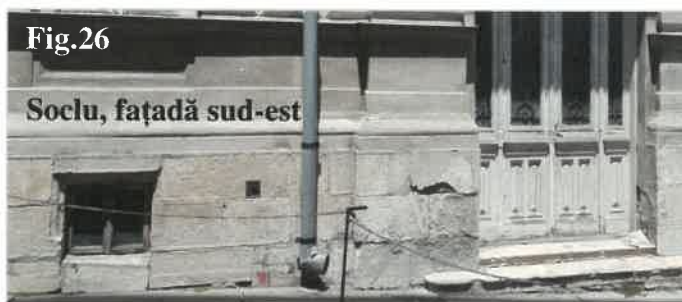
Fig.26

**3.1.5. Soclul** prezintă intervenții cu tencuieli pe bază de ciment aplicate în intervalul 1970 - 1997. Materialele pe bază de ciment au contribuit la accentuarea unor procese de degradare specifice migrației și recristalizării sărurilor. (Fig.26) Reparațiile realizate cu ciment (Fig. 27) sunt în general detașate de suport și, totodată, sărurile solubilizate din aceste materiale necorespunzătoare sunt preluate ascensional în zidărie și tencuială.

Soclu, fațadă sud-est

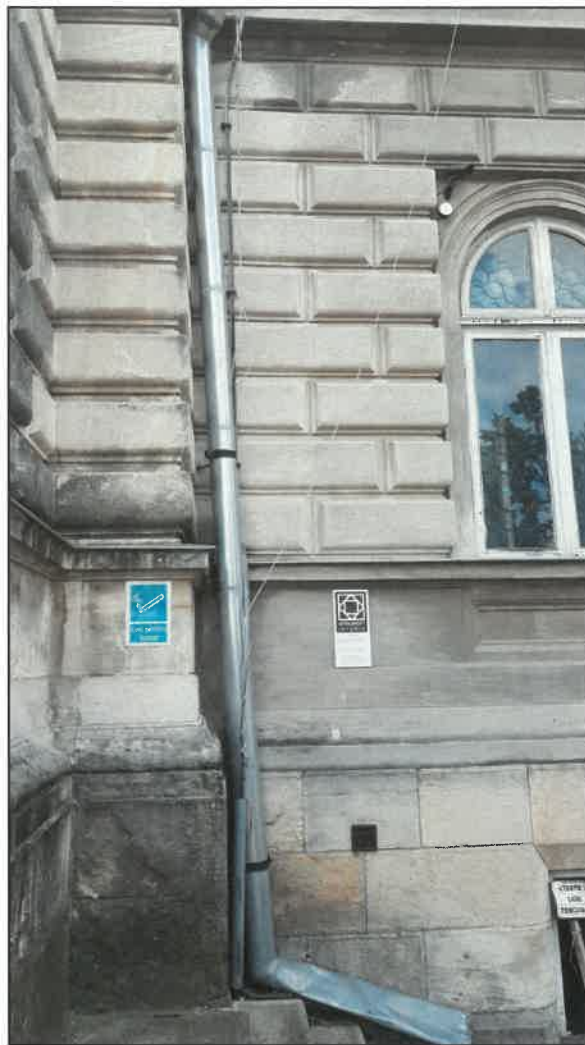
Fațada principală -detaliu privind sistemele de preluare a apelor pluviale

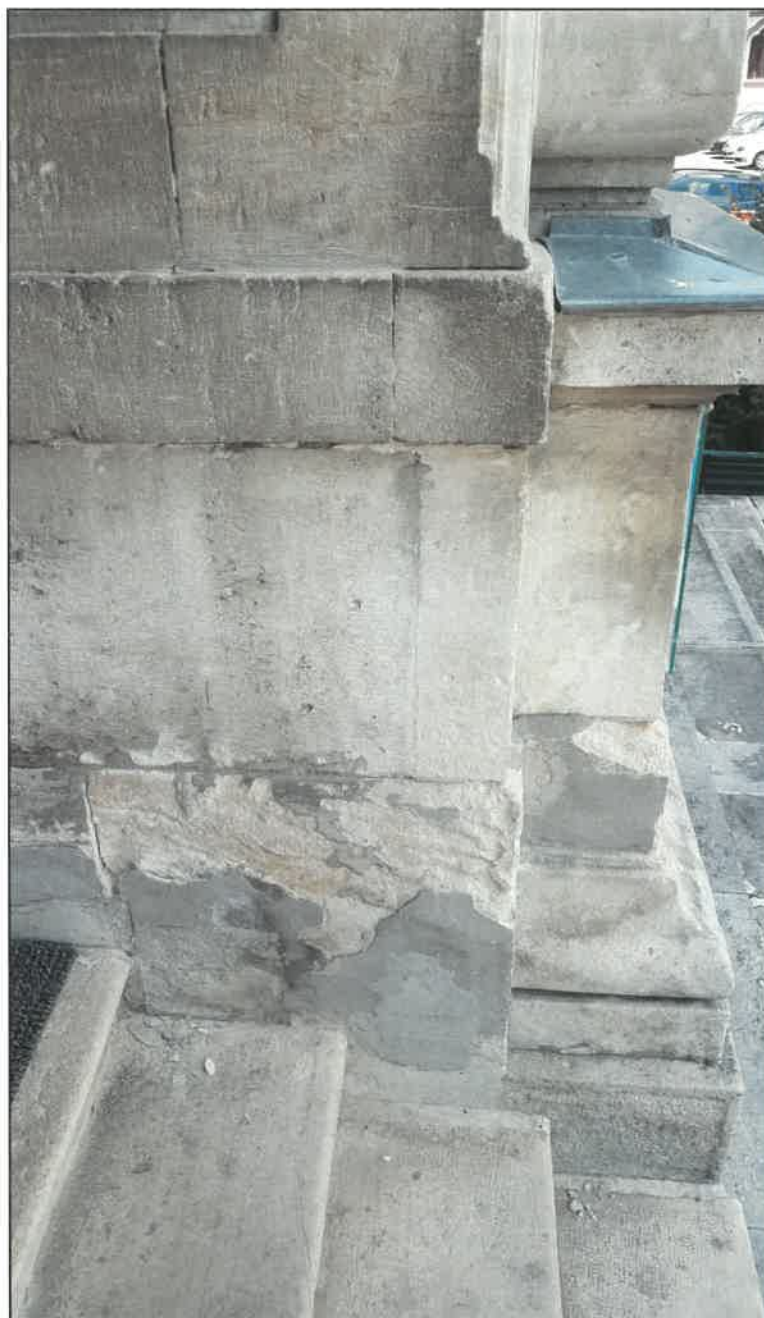
Intrarea principală - detaliu privind intervențiile necorespunzătoare și consecințele umidității de capilaritate

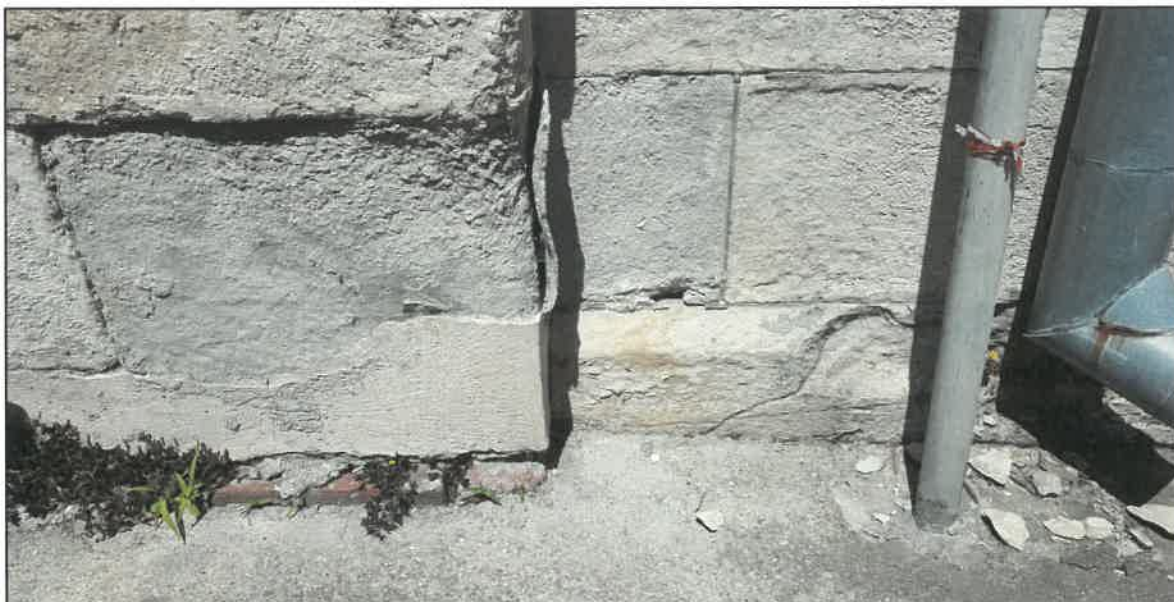
Soclu - detaliu privind intervențiile necorespunzătoare și consecințele umidității de capilaritate

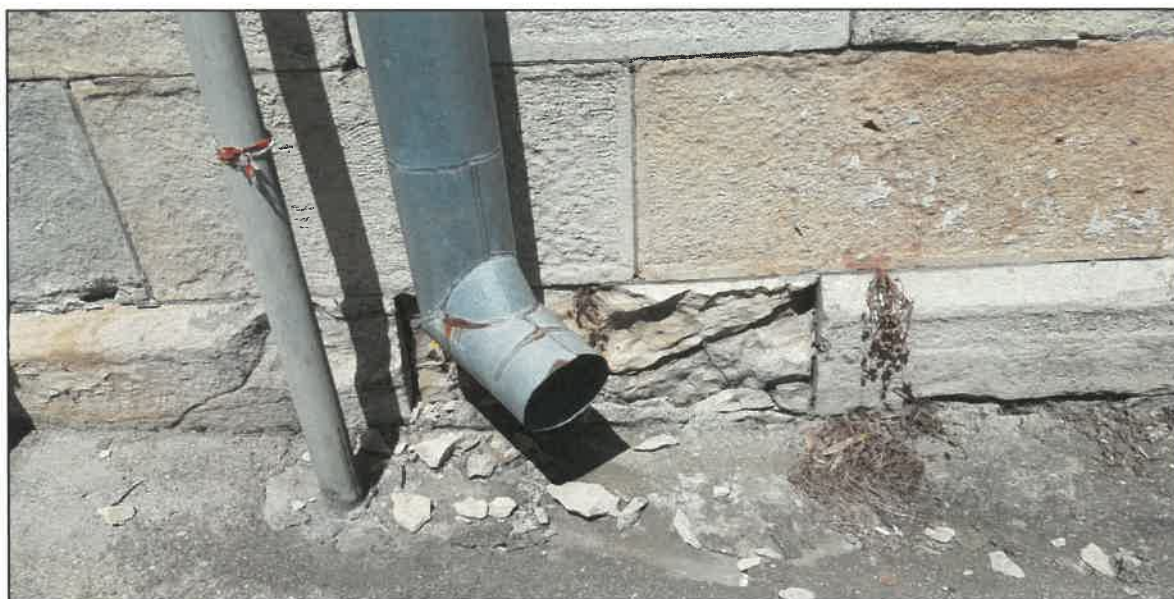
Soclu - detaliu privind intervențiile necorespunzătoare și consecințele umidității de capilaritate

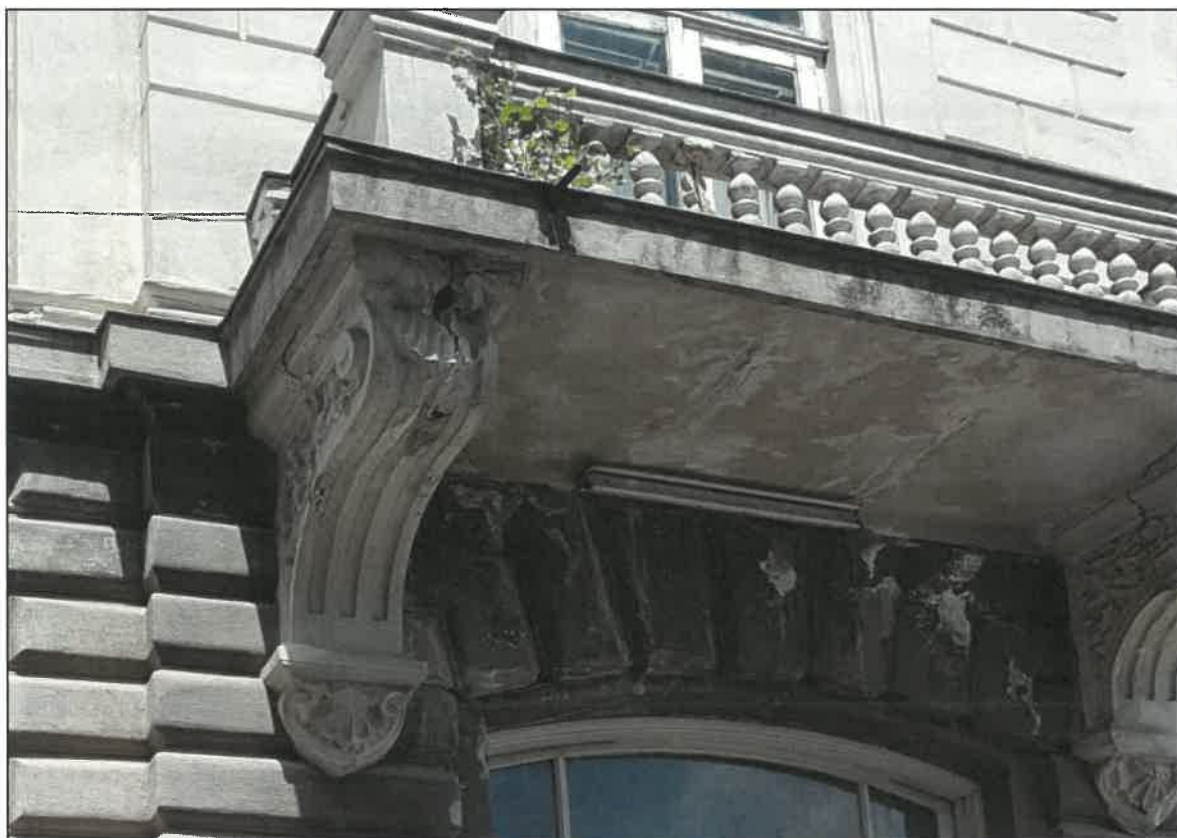
Balcon, fațada laterală dreapta - detaliu privind migrația și recristalizarea sărurilor / elemente vegetale
