PROIECT: “Restaurarea Muzeului Județean Argeș - Consolidarea, protejarea și valorificarea patrimoniului cultural”

**CONSERVAREA ȘI RESTAURAREA ELEMENTELOR FUNCȚIONALE ȘI
DECORATIVE DIN METAL**

**PROIECT DE INTERVENȚII PRIVIND CONSERVAREA ȘI
RESTAURAREA ELEMENTELOR FUNCȚIONALE ȘI DECORATIVE
DIN METAL**

Muzeul Județean Argeș, 1898 – 1899, Str. Armand Călinescu, nr.44, Pitești

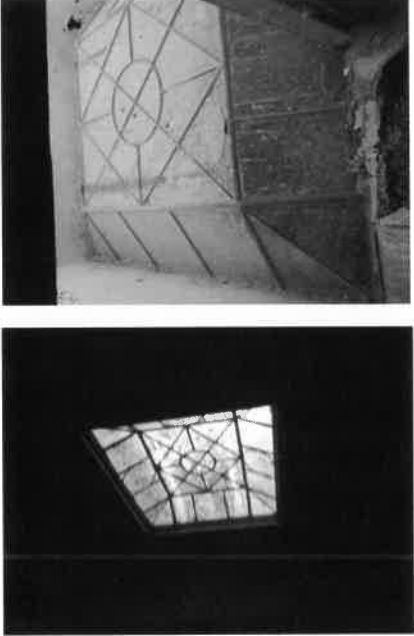
Fișă de identificare a degradărilor

Monumentul: Muzeul Jud. Arges, Str. Armand Călinescu, nr.44, Pitești	Localizare: Luminator, etaj
Obiectivul: Identificarea formelor de degradare	
	Nivelul: Structura metalică

<p>Depuneri masive de excremente de păsări</p> <p>Depuneri de praf sau alte tipuri de depuneri</p> <p>Fenomene avansate de coroziune</p>
Stare de conservare: Structură metalică, susținere suprafață vitrată	
Observații: Este necesară refacerea sistemului de acoperire a monumentului, tratarea formelor de atac biologic identificate în pod, îndepărtarea depozitelor de resturi materiale de la nivelul structurii metalice, îndepărtarea coloniei de porumbei și protejarea gurilor de aerisire ale podului pentru împiedicarea reveniri acestora.

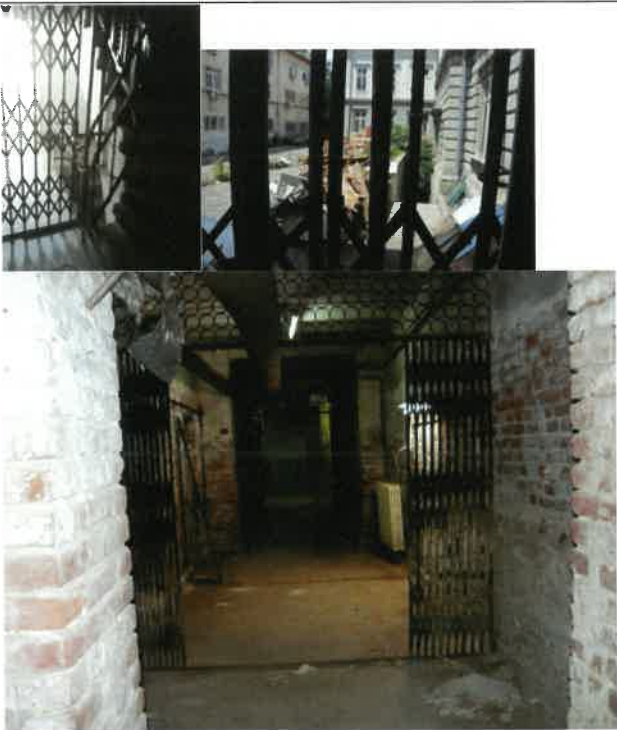
Fișă de identificare a degradărilor

Monumentul: Muzeul Jud. Arges, Str. Armand Călinescu, nr.44, Pitești	Localizare: Subsol, scară secundară, cale de acces curtea interioară parter
Obiectivul: Identificarea formelor de degradare	
	Nivelul: Structură metalică, grilaj tip acordeon

<p>Depuneri de praf sau alte tipuri de depuneri cu aspect îmbâcsit, mai ales în zonele superioare, greu accesibile și localizat la părțile inferioare în adânciturile reliefului.</p> <p>Funcționarea mecanismului îngreunată, iar pe alocuri blocată.</p> <p>Vopsea tocită, cracrulată și exfoliată datorită uzurii funcționale.</p>
Stare de conservare: Structură metalică, securizare spațiu de trecere	
Observații: Se recomandă îndepărtarea stratului gros de vopsea pe bază de ulei, tratarea și stoparea fenomenelor de coroziune specifice aliajelor metalice. Refacerea sistemului de pliere.

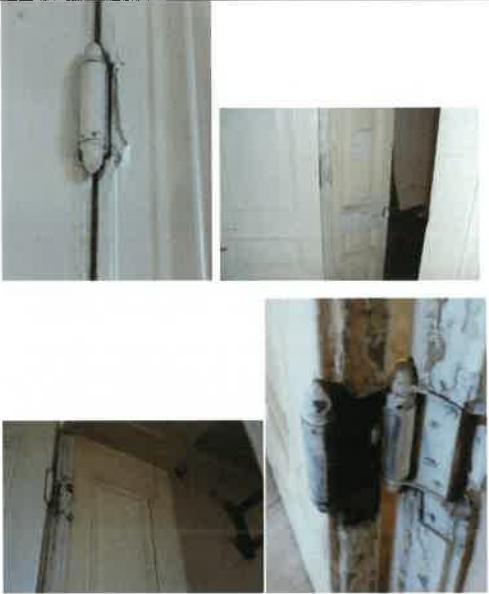
Fișă de identificare a degradărilor

Monumentul: Muzeul Jud. Arges, Str. Armand Călinescu, nr.44, Pitești	Localizare: Sistem balama uși
Obiectivul: Identificarea formelor de degradare

Nivelul: Sistem balama Stare de conservare relativ bună. Straturi succesive de vopsea pe bază de ulei Refacerea sistemelor de prindere concomitent cu restaurarea ușilor. Fenomene de oxidare specifice metalului.
Stare de conservare: Element de metal	
Observații: Se recomandă refacerea sistemului de balama acolo unde nu mai există, refacerea după cele originale și din același aliaj.

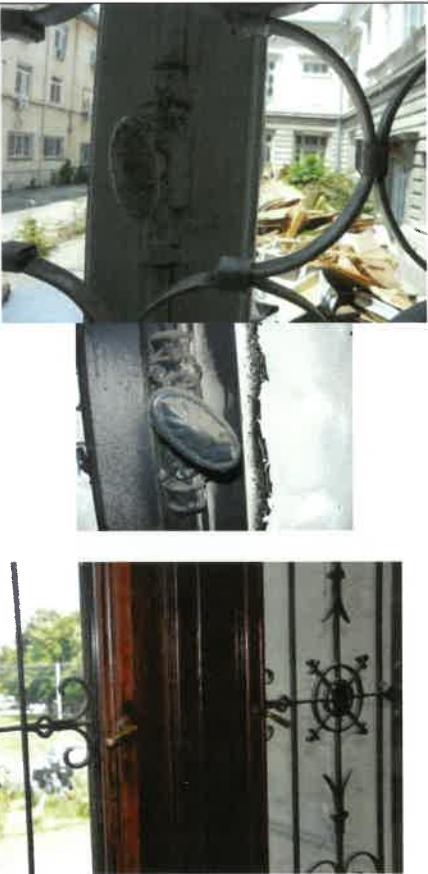
Fișă de identificare a degradărilor

Monumentul: Muzeul Jud. Arges, Str. Armand Călinescu, nr.44, Pitești	Localizare: Ferestre, ușile intrarea principală
Obiectivul: Identificarea formelor de degradare

Nivelul: Tocurile de geamuri și ușile de la intrarea principală Depuneri de praf sau alte tipuri de depuneri cu aspect îmbâcsit. Depuneri de vopsea pe bază de ulei, în straturi succesive. Funcționarea mecanismului îngreunată, iar pe alocuri chiar blocată.
Stare de conservare: Structură metalică, sistem închidere ferestre	
Observații: Se recomandă îndepărtarea stratului gros de vopsea pe bază de ulei, tratarea și stoparea fenomenelor de coroziune specifice aliajelor metalice. Refacerea sistemului de închidere în același timp cu restaurarea ferestrelor.

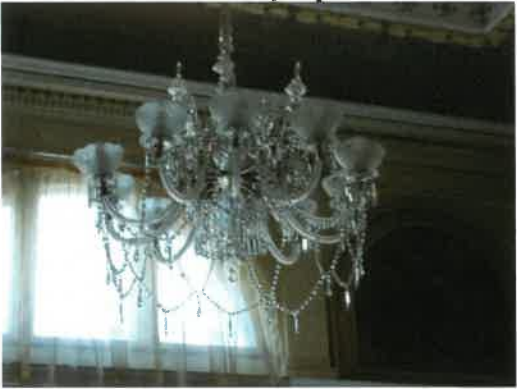
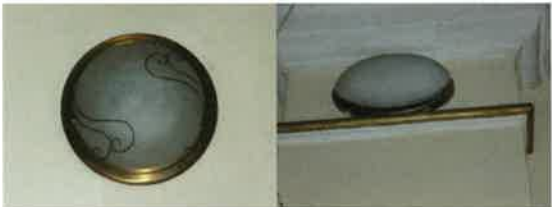
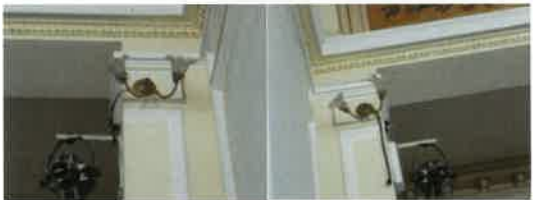
1. Candelabrul și aplice hol central	Nivelul: Holul central, intrarea principală, subsol

<p>Unele corpuri de iluminat au fost identificate deja mondate, altele au fost descoperite în interiorul monumentului (subsol, parte) demontate.</p> <p>1. Acestea sunt realizate în anii 1980, corpurile originare este posibil să se fi deteriorat sau s-a dorit schimbarea la ultima intervenție asupra monumentului în anul 1996/1997.</p> <p>Suprafața metalului expusă acțiunii mediului climatic interior prezintă efecte ale procesului de coroziune evolutivă. Suprafețele prezintă depuneri de praf și murdărie încrustată.</p> <p>Elementele decorative din sticlă mată prezintă fisuri și spărturi și necesită intervenții de consolidare și lipire.</p>

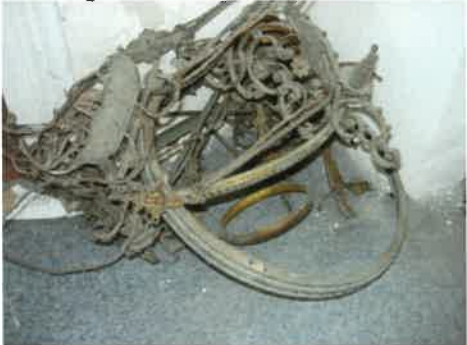
2. Corpuri de iluminat demontate

<p>2. În timpul cercetării monumentului am identificat corpuri de iluminat demontate: 2 felinare de exterior din aliaj de fier și un candelabru de bronz de interior. Se pare că acestea nu au mai fost montate la ultima intervenție asupra monumentului.</p> <p>Starea lor de conservare este precară și necesită intervenții de restaurare complexe de personal de specialitate, după analize complexe.</p>

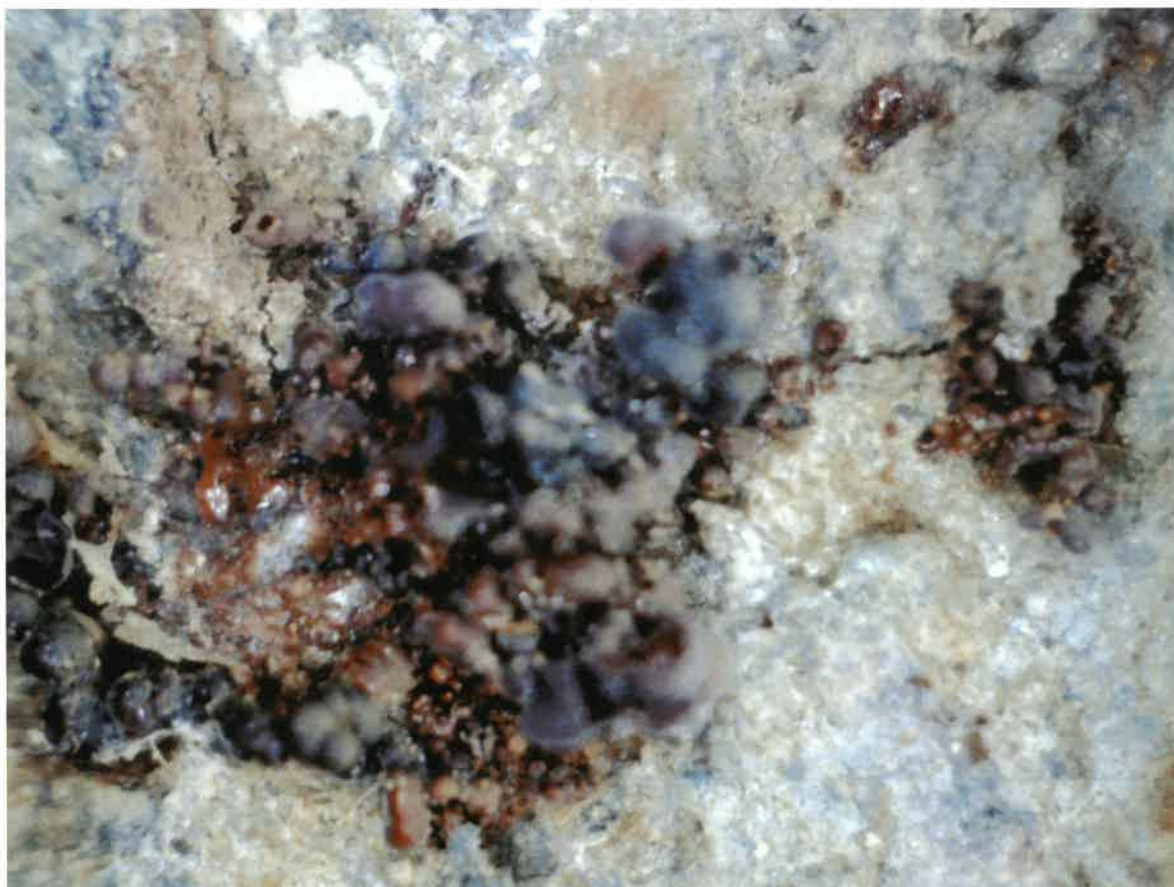
Imagine microscopică produși de coroziune activi vas fier aflat deasupra la coloană balustradă intrare principală – microscop digital portabil

Imagine microscopică produși de coroziune sub prindere vas fier aflat deasupra la coloană balustradă intrare principală – microscop digital portabil

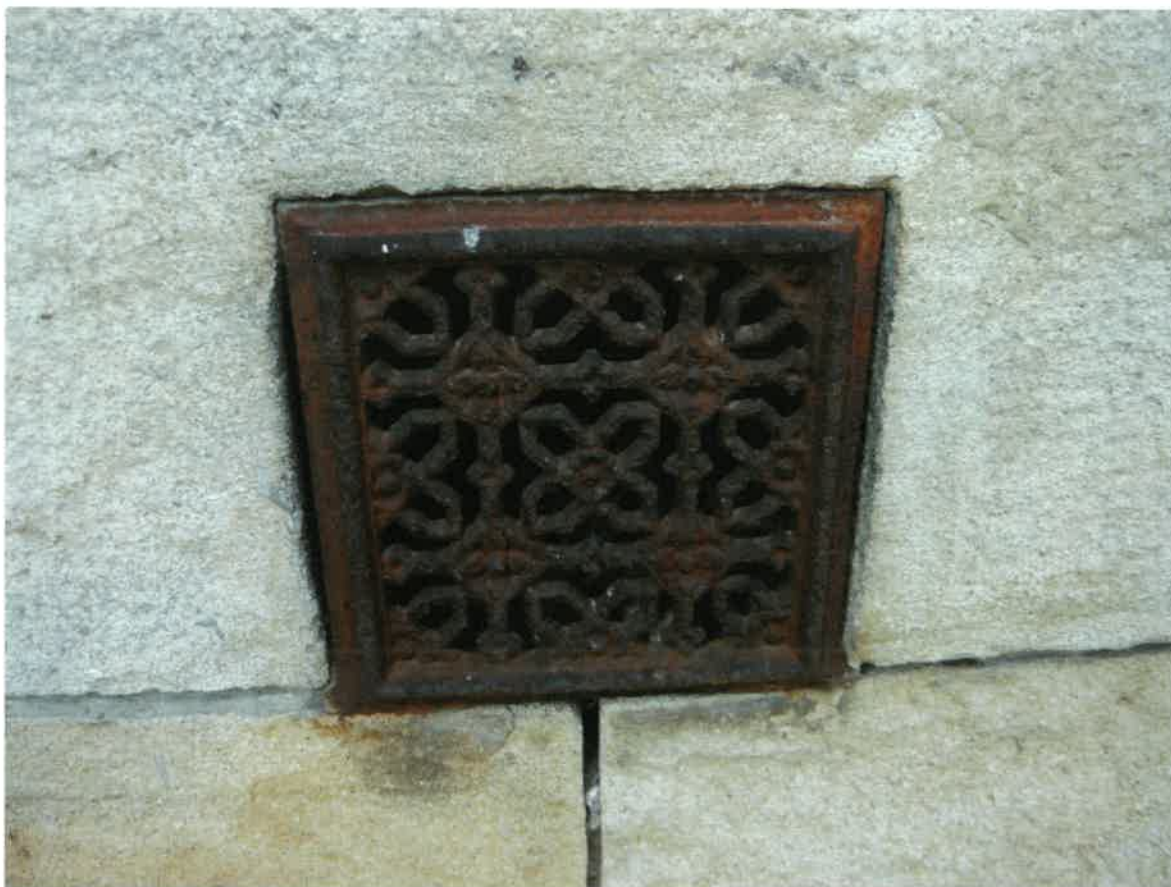
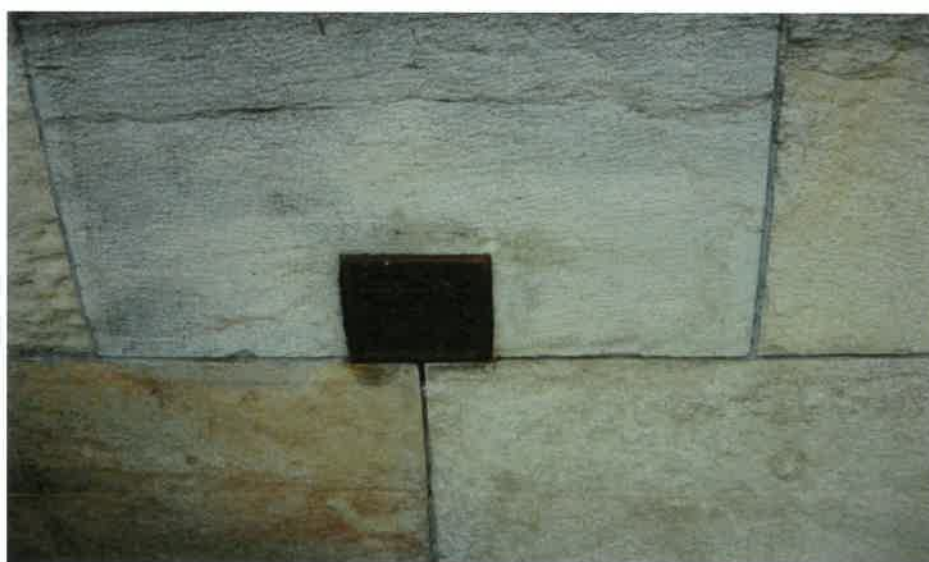
a. *grătare de protecție gură aerisire aflate de jur împrejurul monumentului, pe soclu, realizate din fier, turnate și traforate, cu decor floral, iar de jur împrejur prezintă o ramă profilată, iar în interior prezintă două piciorușe ca niște agrafe, iar acestea susțin grătarul în gura de aerisire. Numărul lor se păstrează în proporție de aproximativ 60%.*

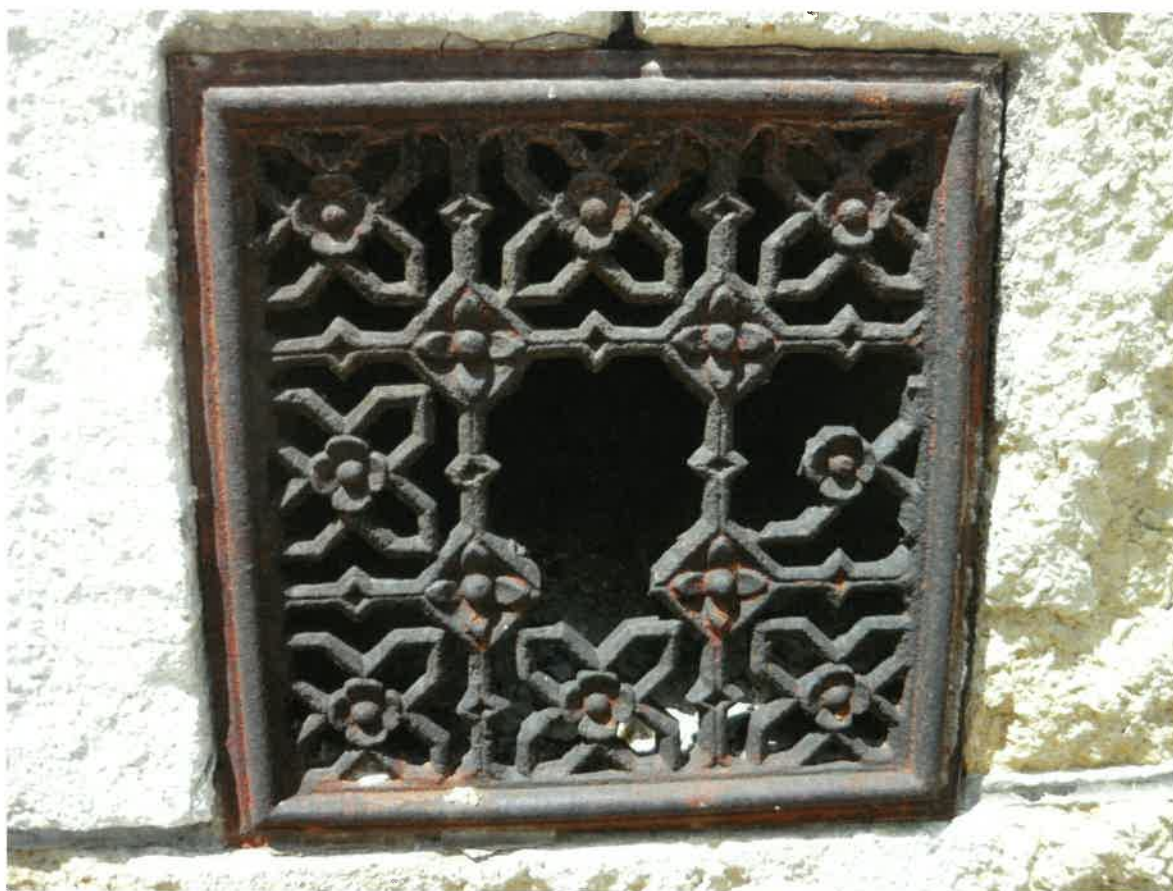
Imagine grătar gură de aerisire detaliu de degradare mecanică

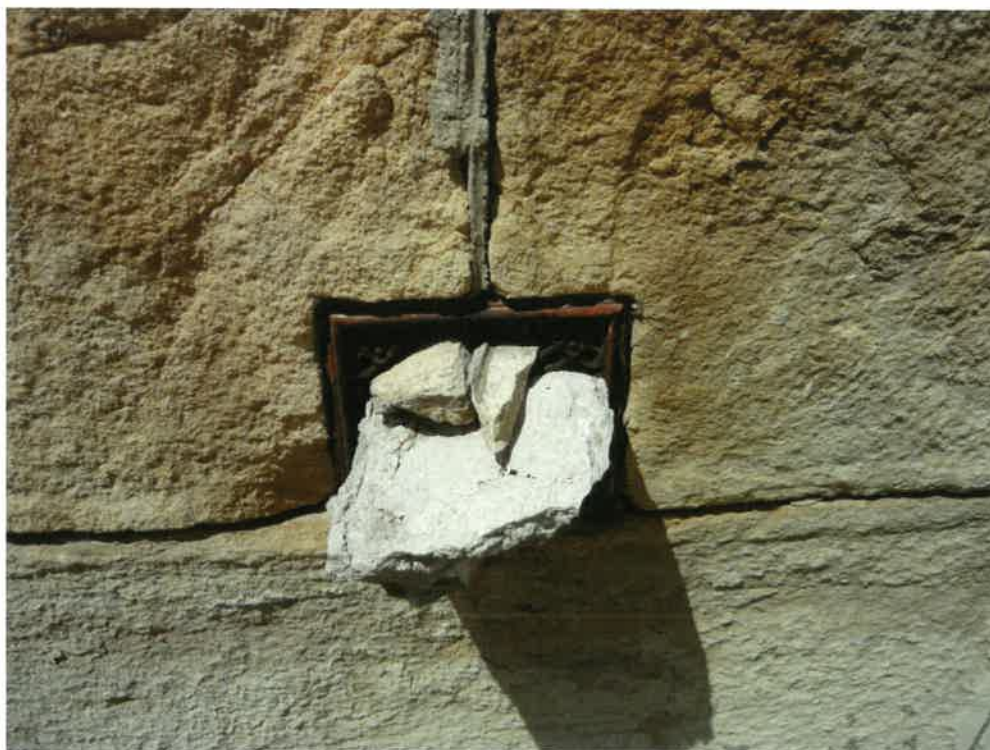
Imagine detaliu degradare mecanică

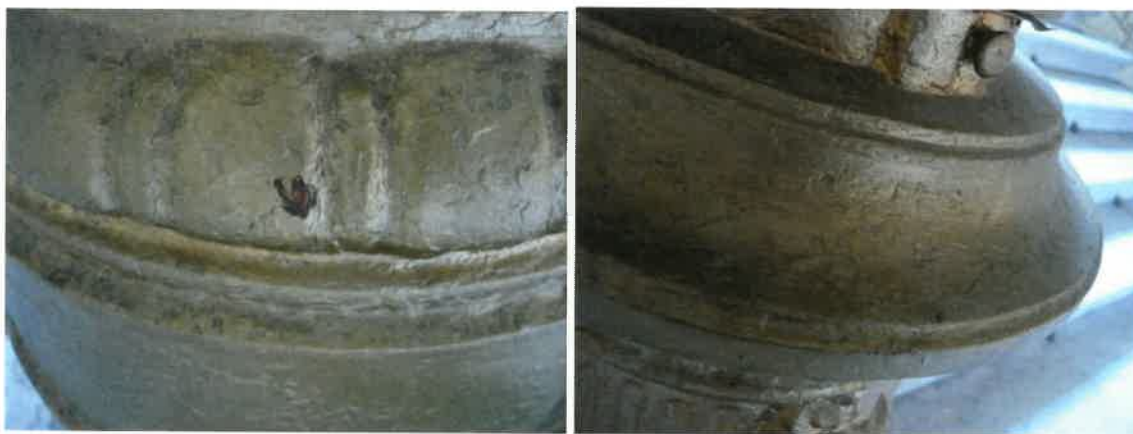
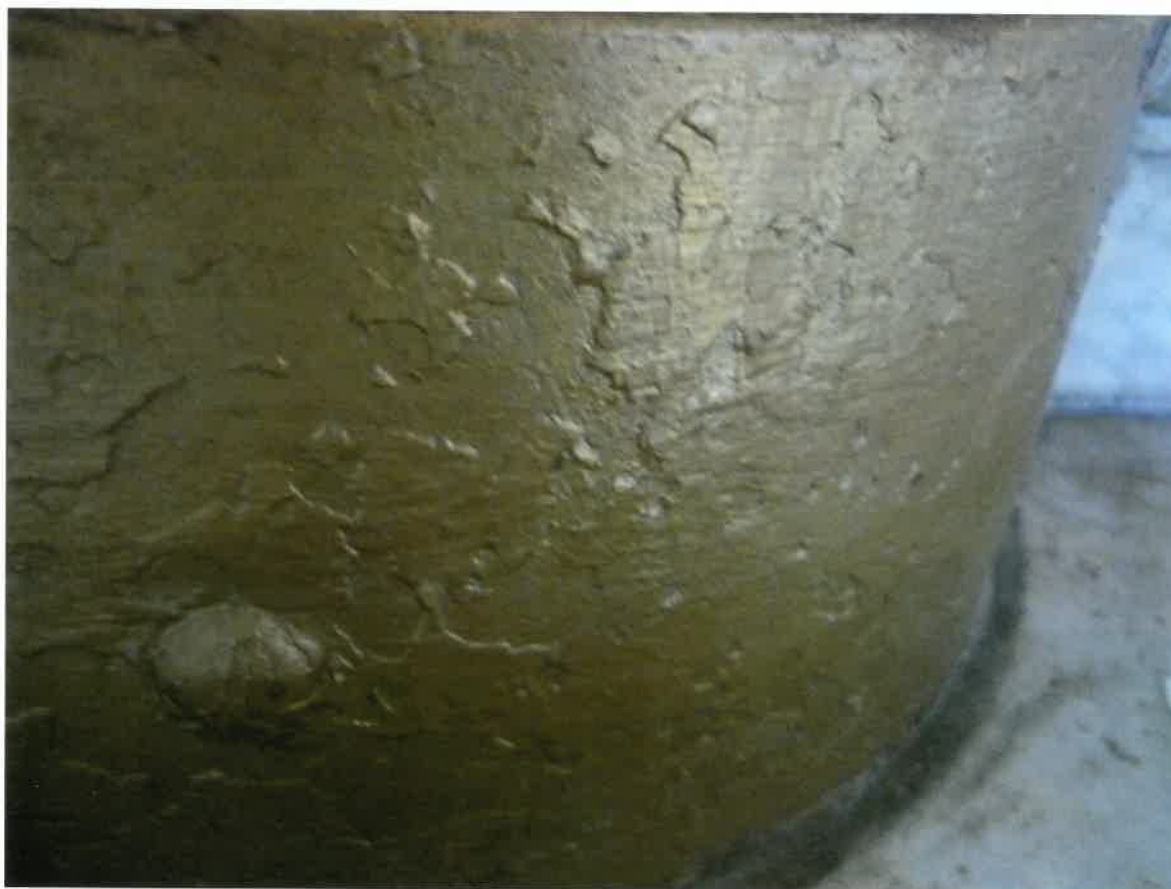
Acesta a fost aplicat inestetic și inegal pe suprafața balustradei, fără o desprăfuire, fără o decapare în prealabil a straturilor existente pe materialul feros. La o analiză amănunțită s-a observat că starea de conservare a elementelor metalice feroase constituente este una precară, dezvoltând o degradare evolutivă din luna august și până în octombrie, când am făcut revenire la edificiu. Zona ușor vizibilă cu degradarea evolutivă, este cea din partea de jos a coloanelor. Peste coroziunea punctiformă cu aspect înțepat, pișcat s-a aplicat stratul de lac auriu.
