EXPERTIZĂ TEHNICĂ

Cresterea eficientei energetice a Spitalului de Recuperare

Satul Bradetul, Comuna Bradulet

1 Expertiza tehnica nr. 4/ 5.03.2021

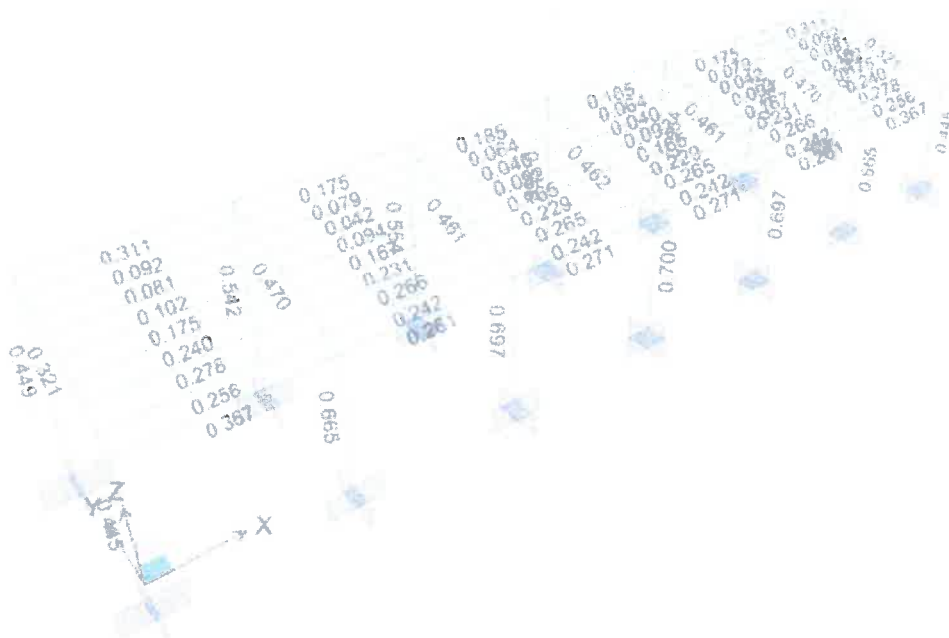
08
Anexă la exp. 4/5.03.2021.
Niveleforturi în
structura metalică
Des. 4-4.

protectie la soare si/sau ploaie. Elementele sunt in stare buna, nu se observa defecte in zonele de prindere. Deci, atat ca structura si ca defectiuni se pot incadra in clasa de risc seismic RsIV. Din Notele de calcul facute prin programul SAP 2000, atasate documentatiei (in care s-a tinut seama de incarcarea permanenta initiala, zapada, precum si de greutatea suplimentara a panourilor solare) rezulta ca toate elementele structurii au un nivel de incarcare mai mic decat rezistenta otelului (vezi in Anexa), deci $R_3 > 1.0$ conducand la o clasa de risc seismic RsIV.
