**Obiect : Clădirea Spitalului de Recuperare Brădet – lucrari de  
construire pentru cresterea eficientei energetice prin  
reabilitarea termica a cladirii.**

**Lucrarea : Raport de expertiza tehnica Spitalul de Recuperare Bradet  
privind cresterea eficientei energetice prin reabilitarea  
termica a cladirii. Completare expertiza prin montarea unor  
panouri solare pe terasa corpului P+2E**

**Proiect nr.: 983 /20.11. 2020**

## RAPORT DE EXPERTIZA TEHNICA

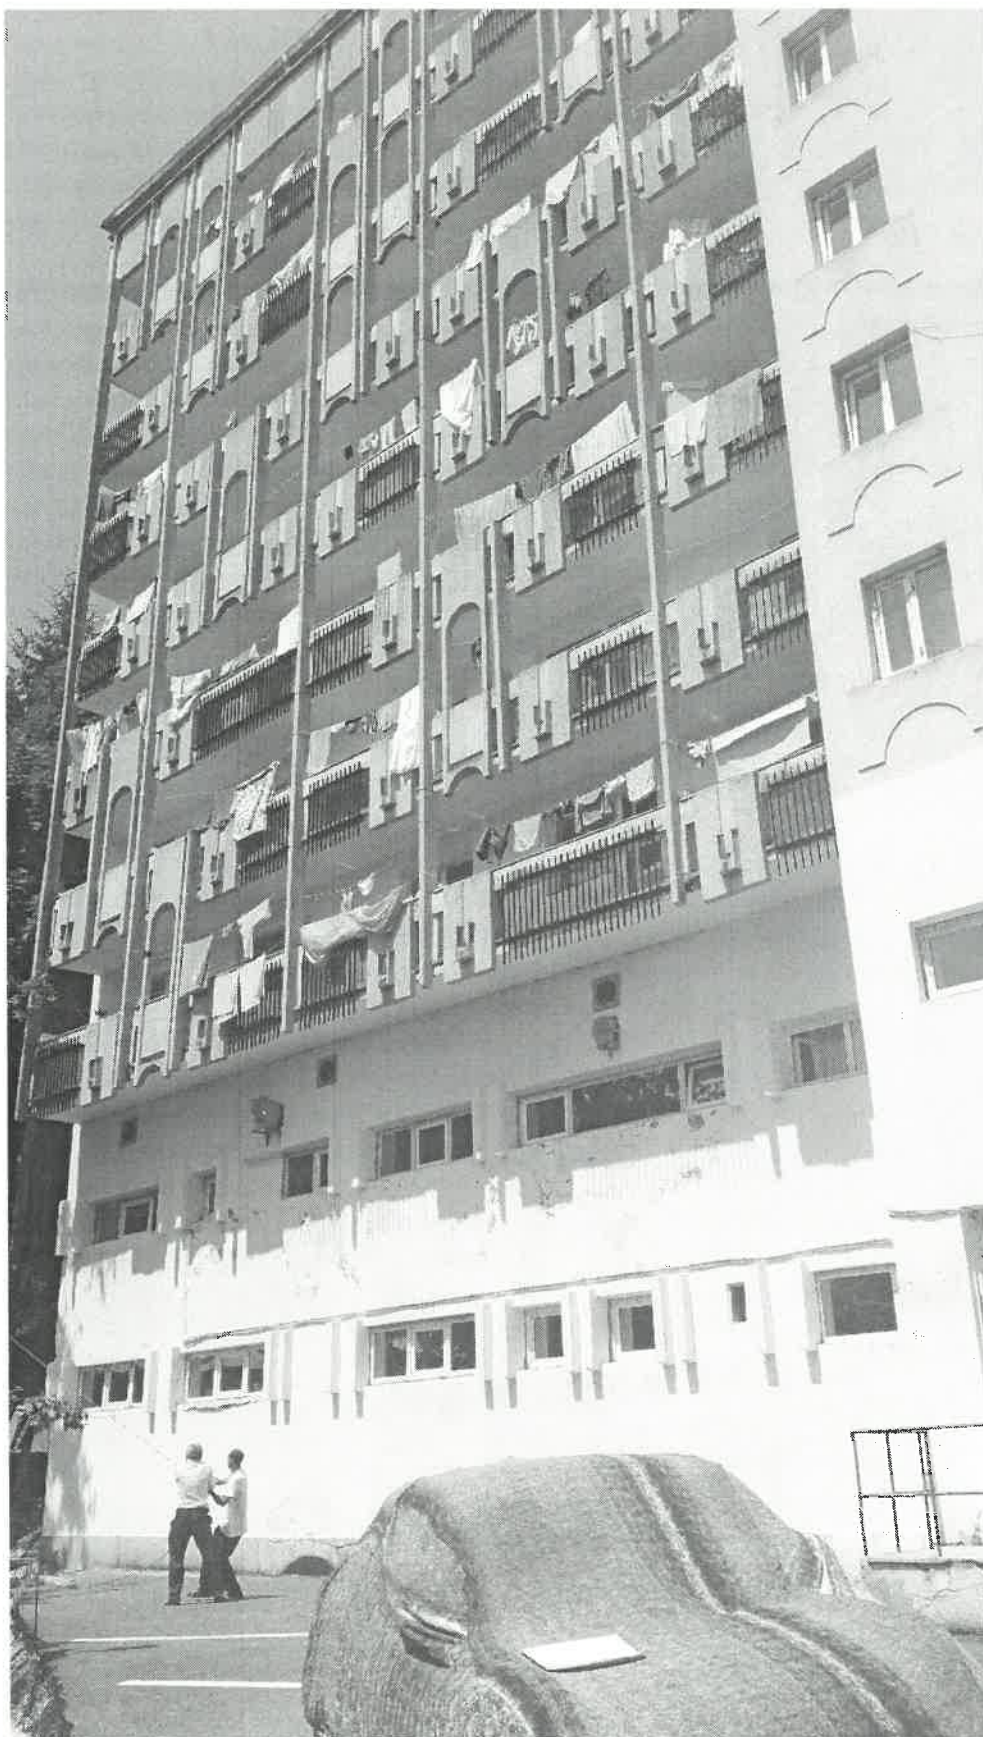
1. Corpul de cladire S+P+8E – fatada sudica, zona in care s-a amplasat cladirea vestiar.

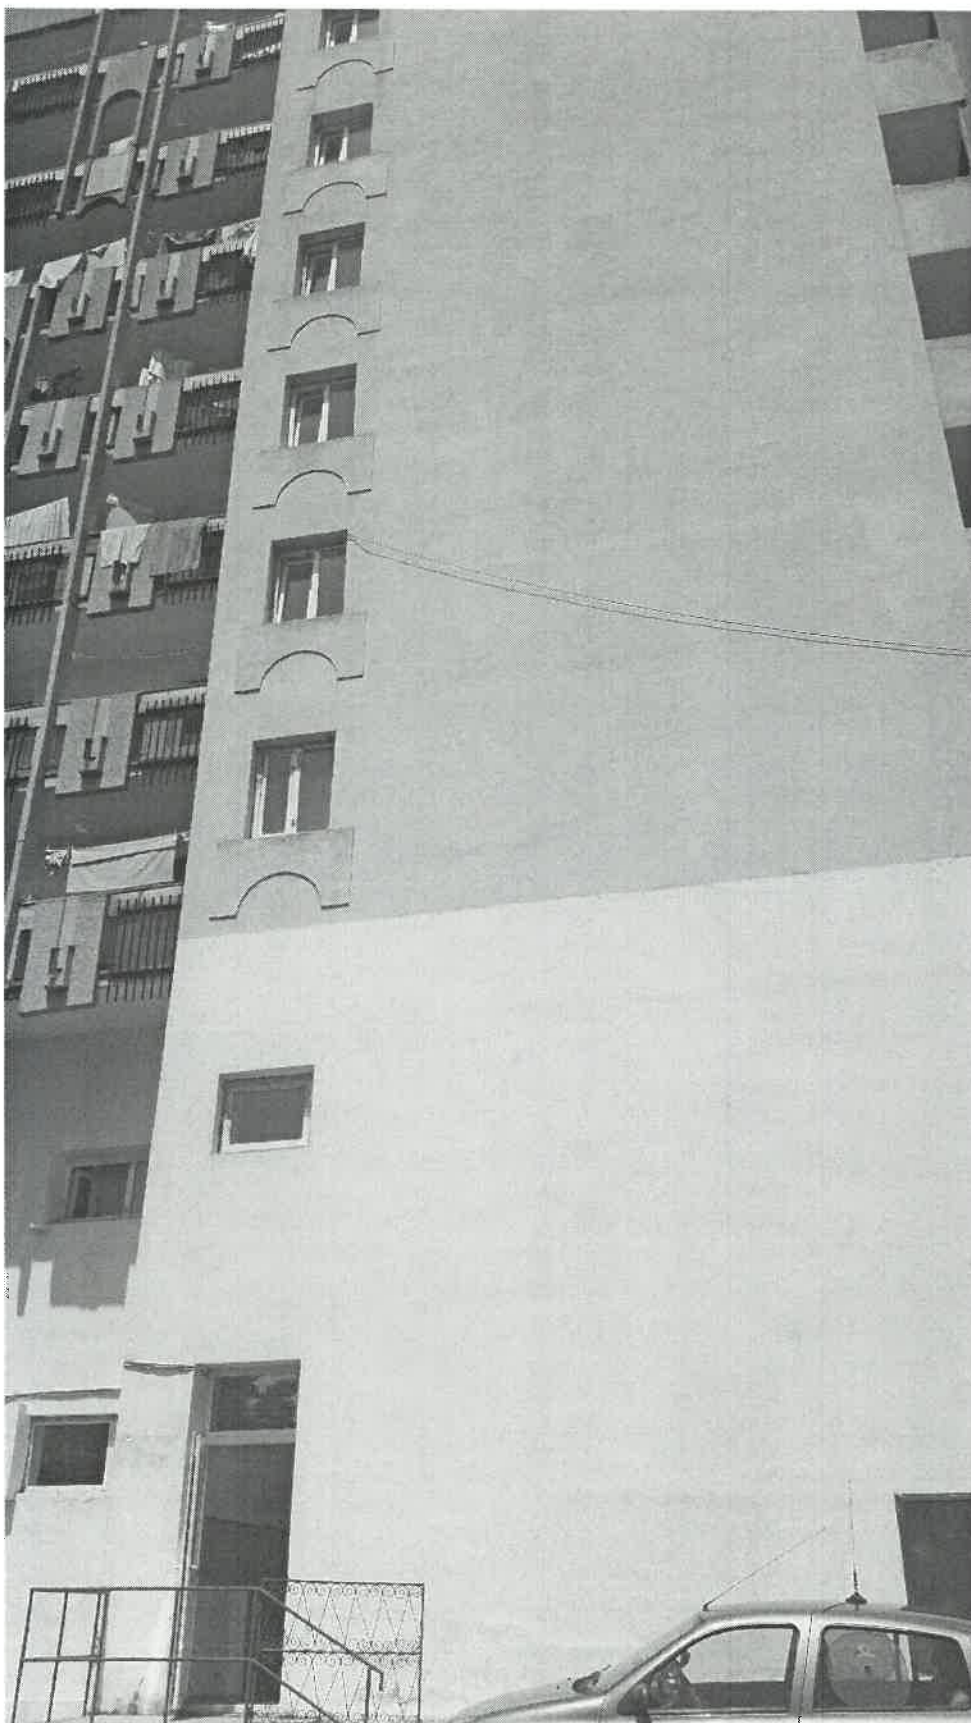
2. Corpul de cladire S+P+8E –fatada sudica, zona in care s-a amplasat liftul exterior.

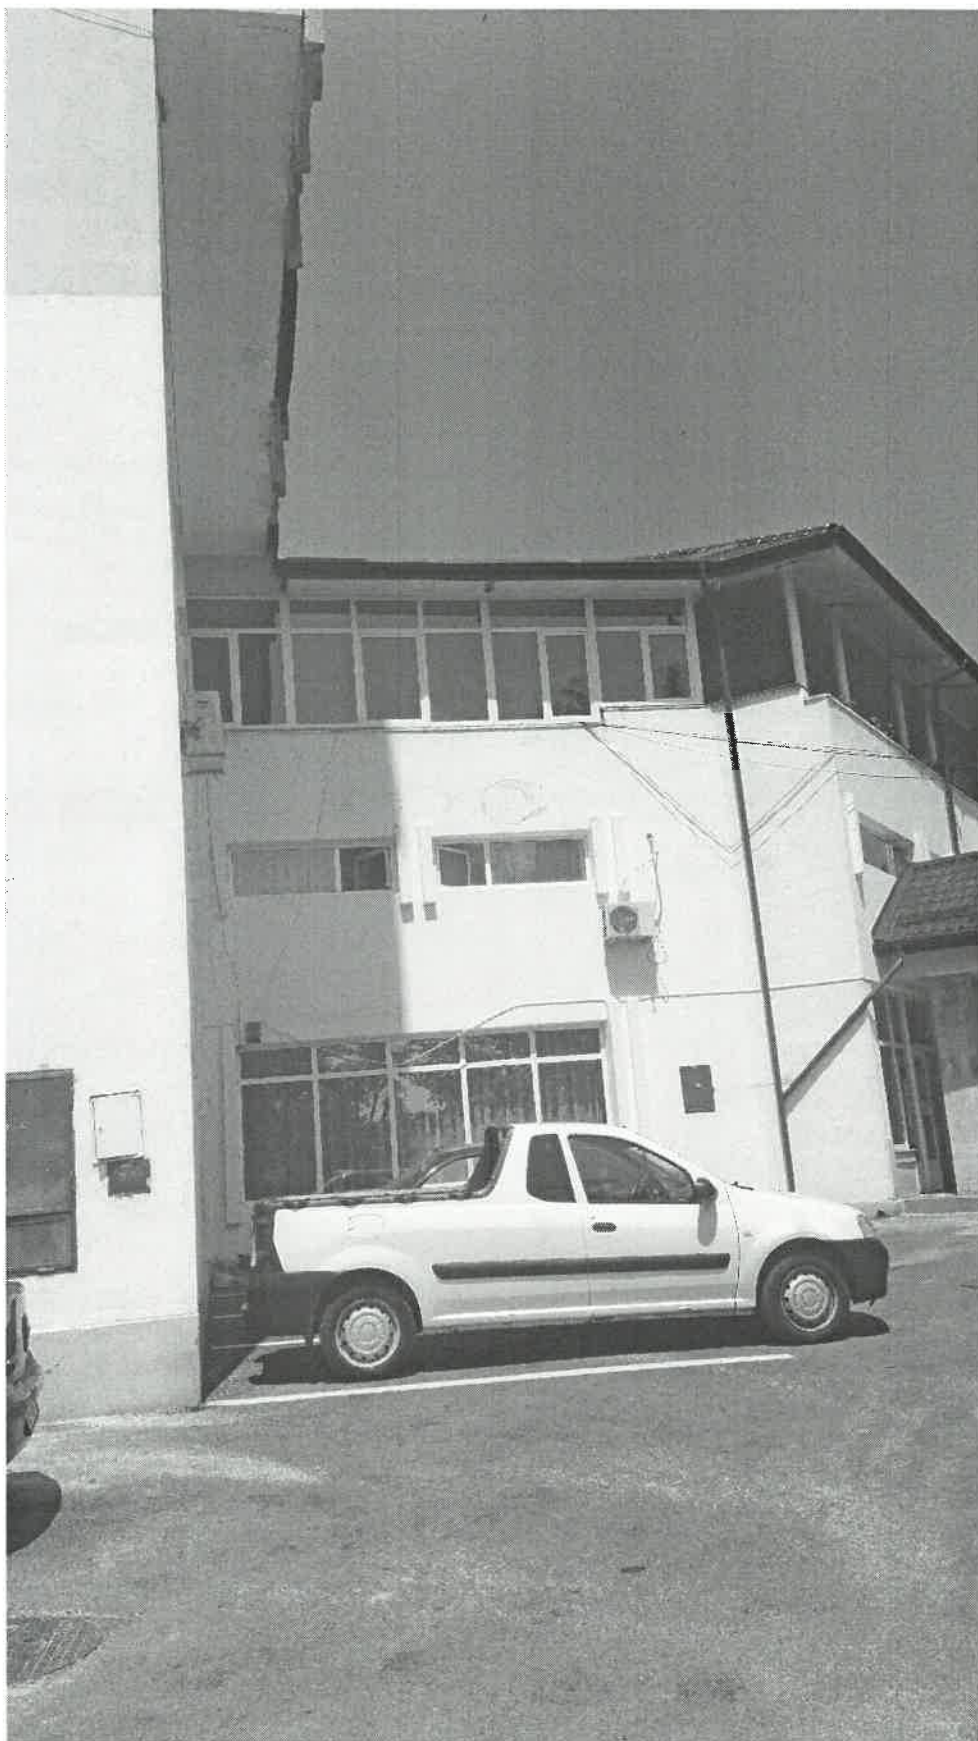
3. Corpul de cladire S+P+E1+E2restrans.

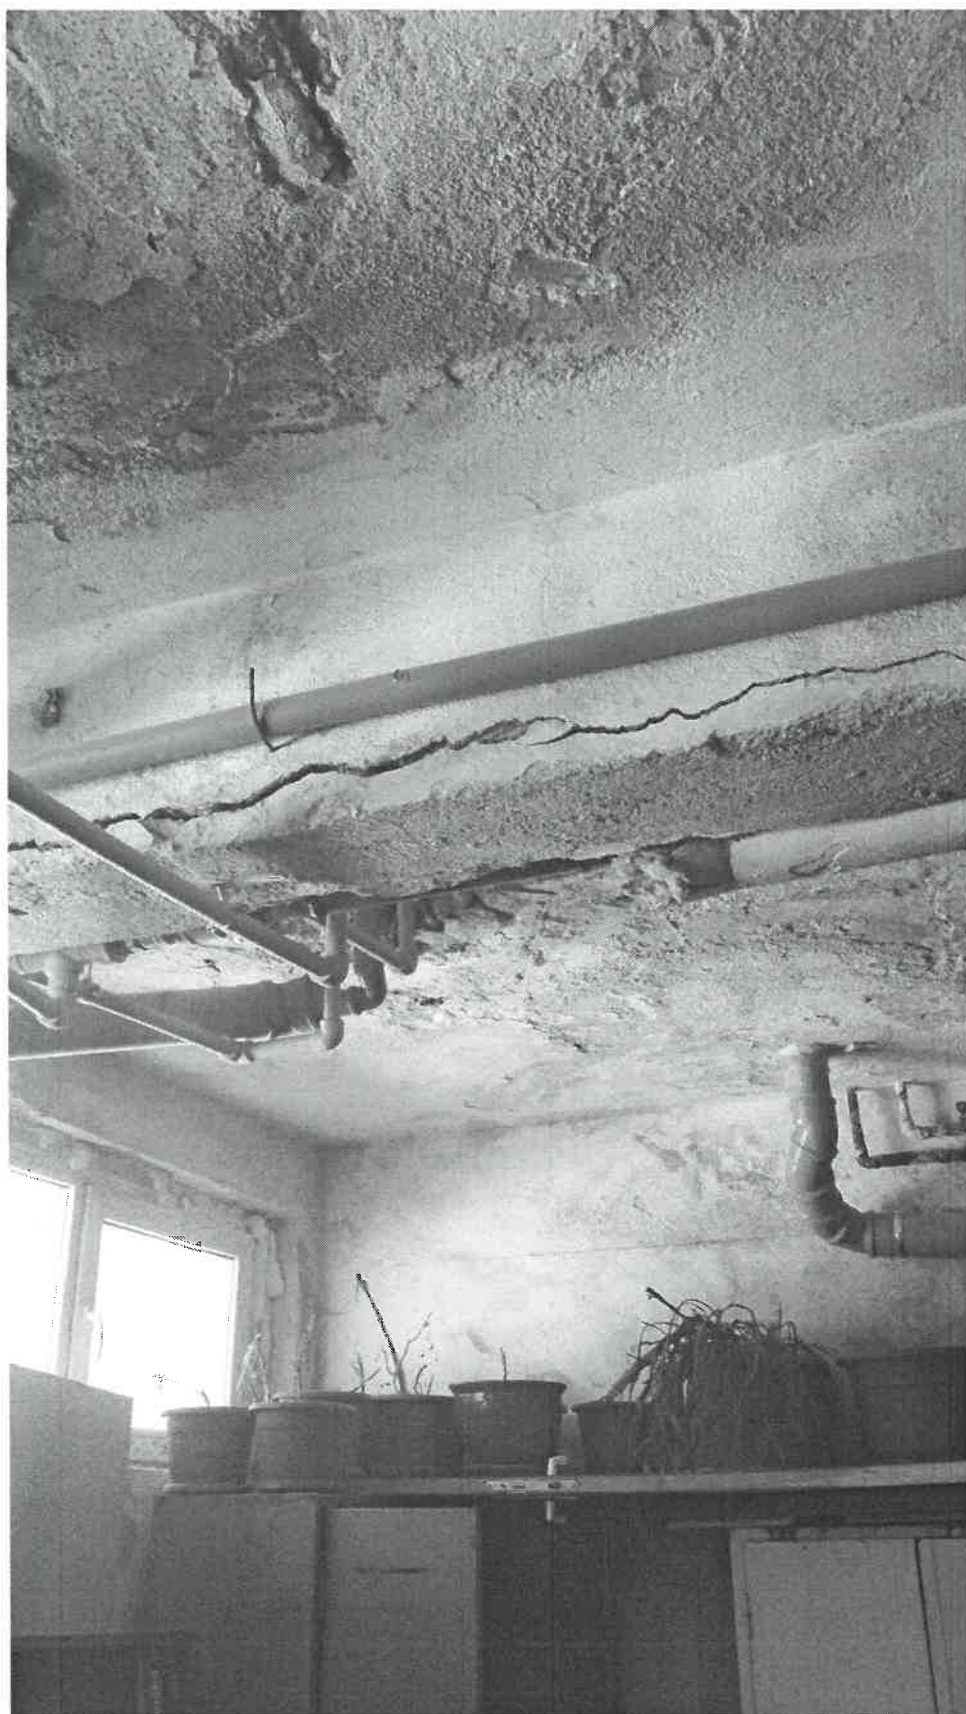
**6.3.2.** La etaj intre axele 10-11/I-O este amplasat bazinul pentru kinetoterapie a carui lipsa de etanseitate a condus la infiltratii in elementele de rezistenta ale planseului. Exista zone de placa cu tencuiala de la extrados evident degradata de exfiltratiile bazinului. Exista grinzi ale planseului la care stratul de acoperire a armaturii de la partea inferioara este in curs de desprindere datorita maririi volumului armaturii din cauza rugini. Cauzele probabile sunt lipsa lucrarilor de intretinere a etanseitatii bazinului.

4. Corpul de cladire S+P+E1+E2restrans.- grinda planseu degradata sub bazin kinetoterapie.

**6.3.3.** Se vor remedia de urgenta degradarile descrise pe baza unei documentatii de proiectare urmand urmatoarea succesiune de operatii:

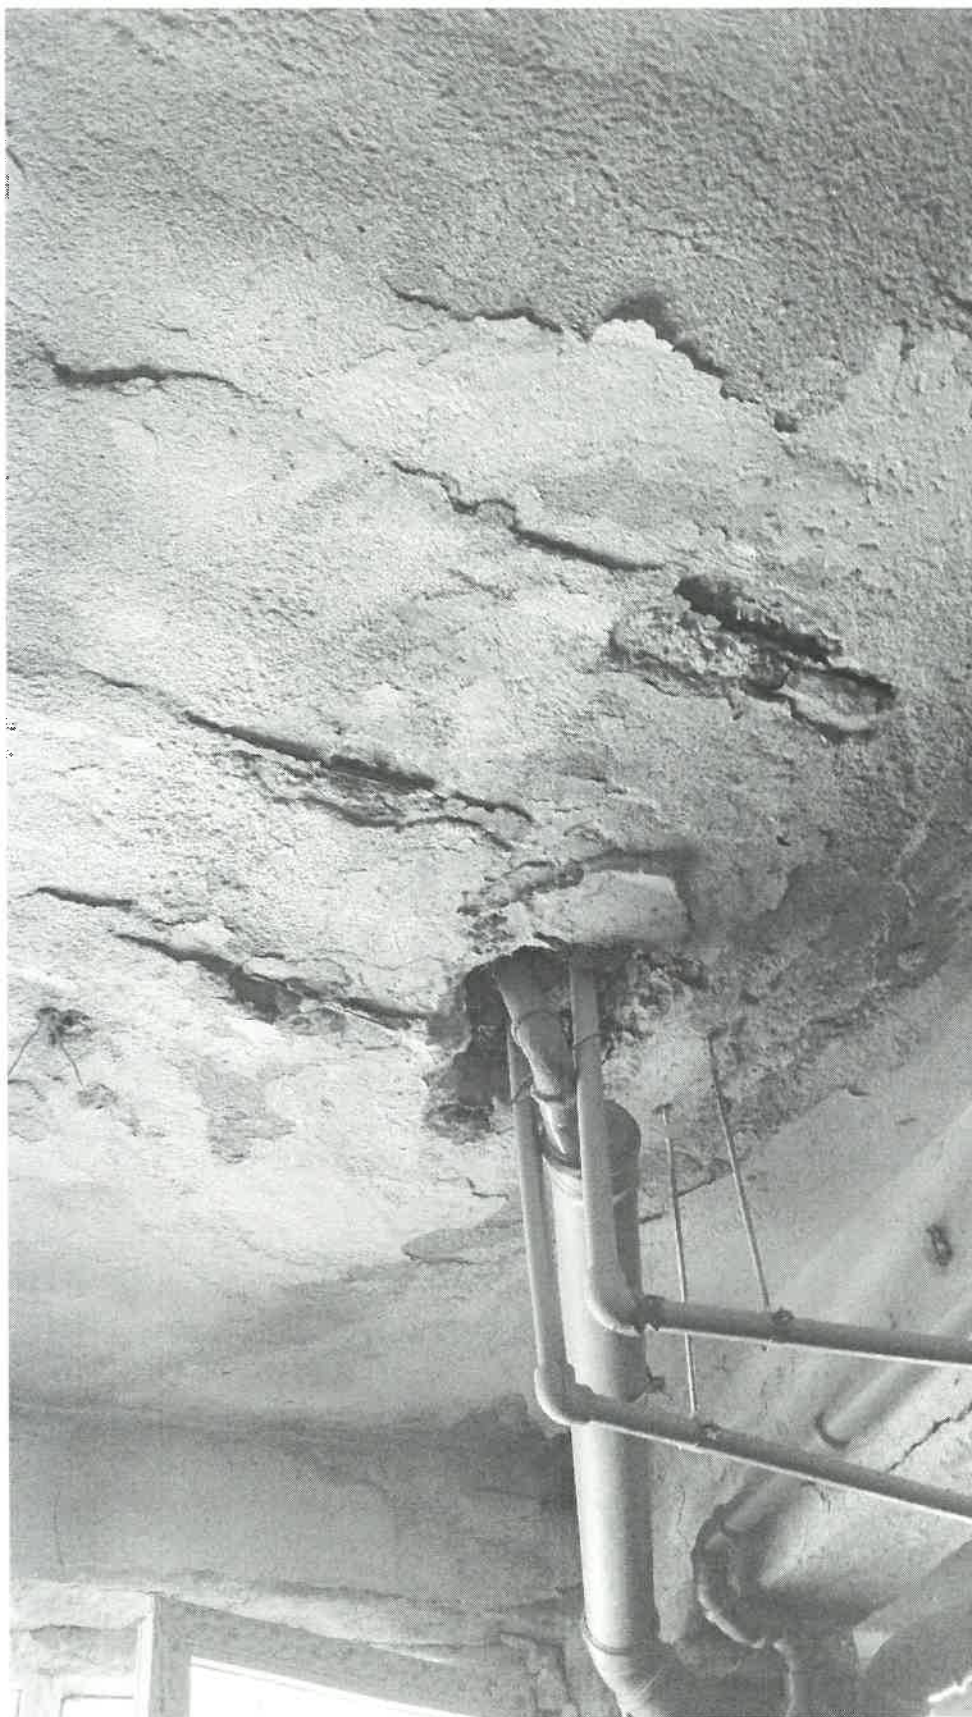
5. Corpul de cladire S+P+E1+E2restrans.- placa planseu degradata sub bazin kinetoterapie.

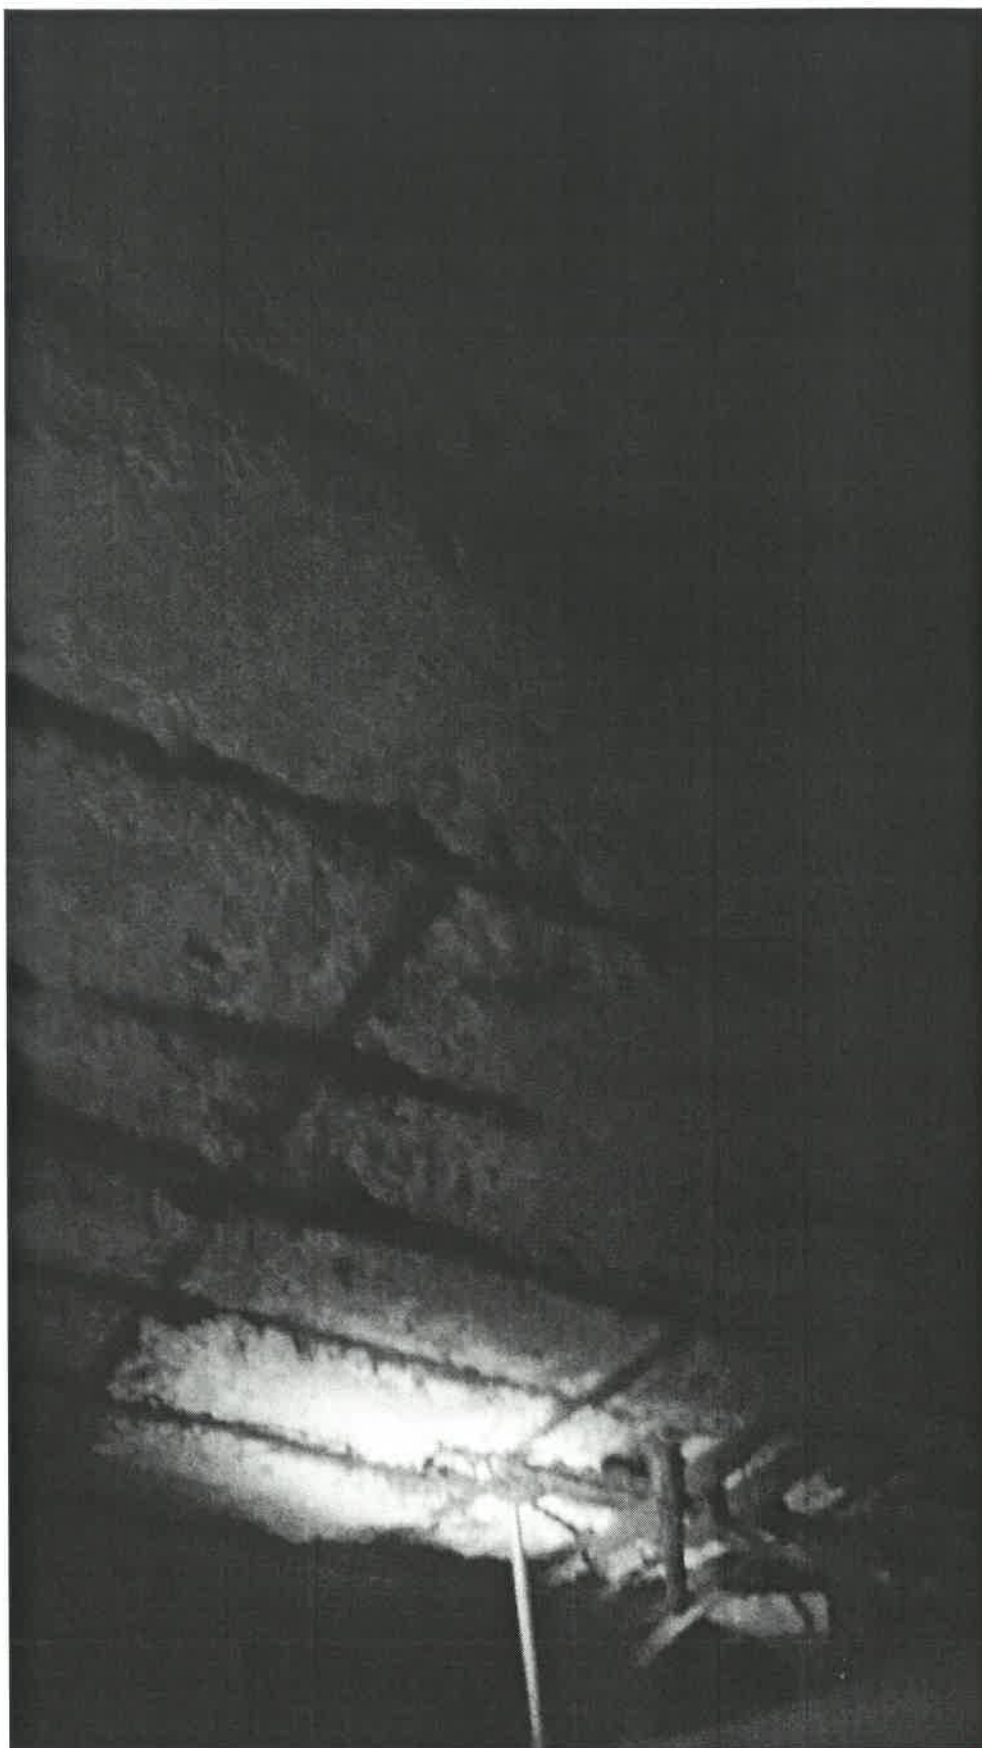
- la subsol umiditatea in aer este foarte mare fie pentru ca au fost pierderi de apa din instalatii si fie poate din infiltratii din panza freatica cu caracter ascensional sau din apele pluviale ;
- stratul de acoperire al armaturilor placii de peste subsol a fost insuficient fara a asigura in mod corespunzator protectia armaturilor.

6. Corpul de cladire S+P+8E --zona armaturi aparente la planseu subsol

Mentionam ca proiectul respecta rigorile de proiectare ale vremii dar prin prisma exigentelor din normele actuale grosimea placii planseelor este prea mica. Daca adaugam la aceasta si unele erori de executie respectiv strat de acoperire a armaturilor insuficient si degradarile din cauza lipsei masurilor de intretinere, solutia propusa de consolidare generala a planseului de la subsol este solutia optima in cazul de fata.

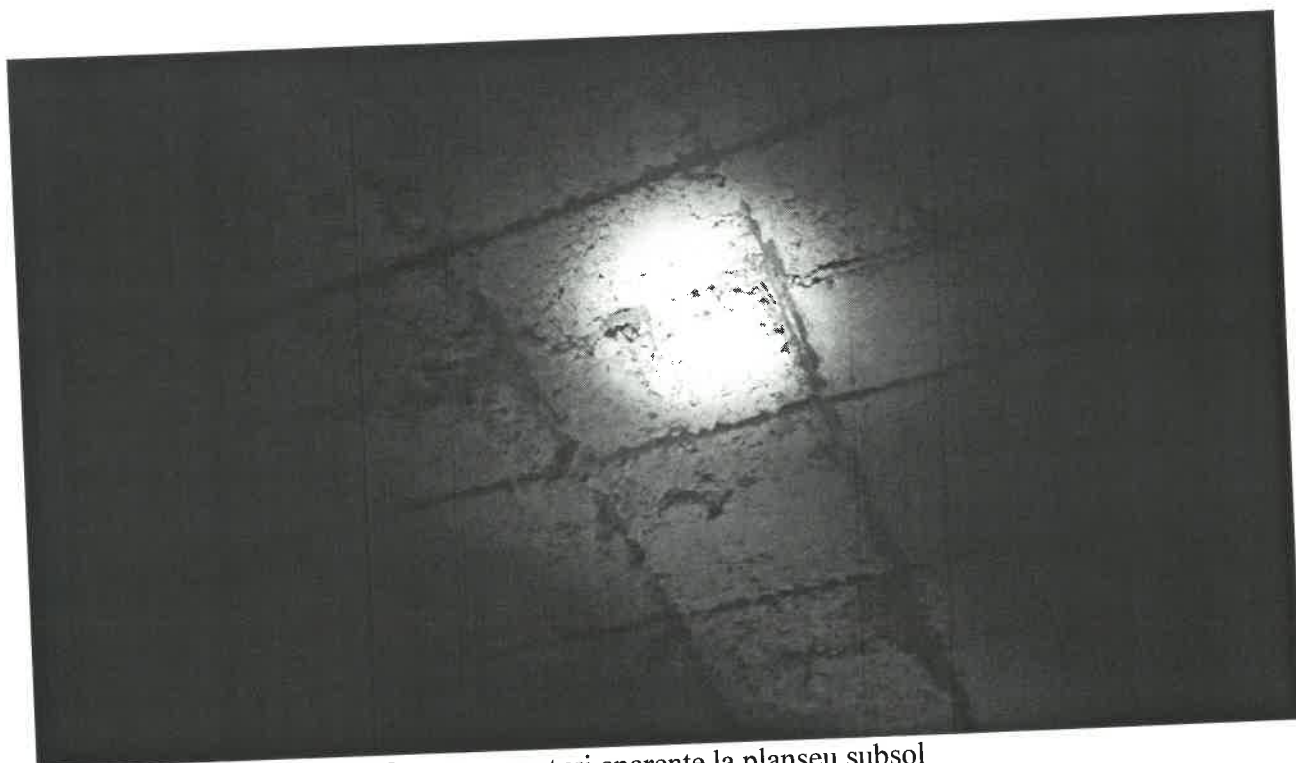
7. Corpul de cladire S+P+8E –zona armaturi aparente la planseu subsol

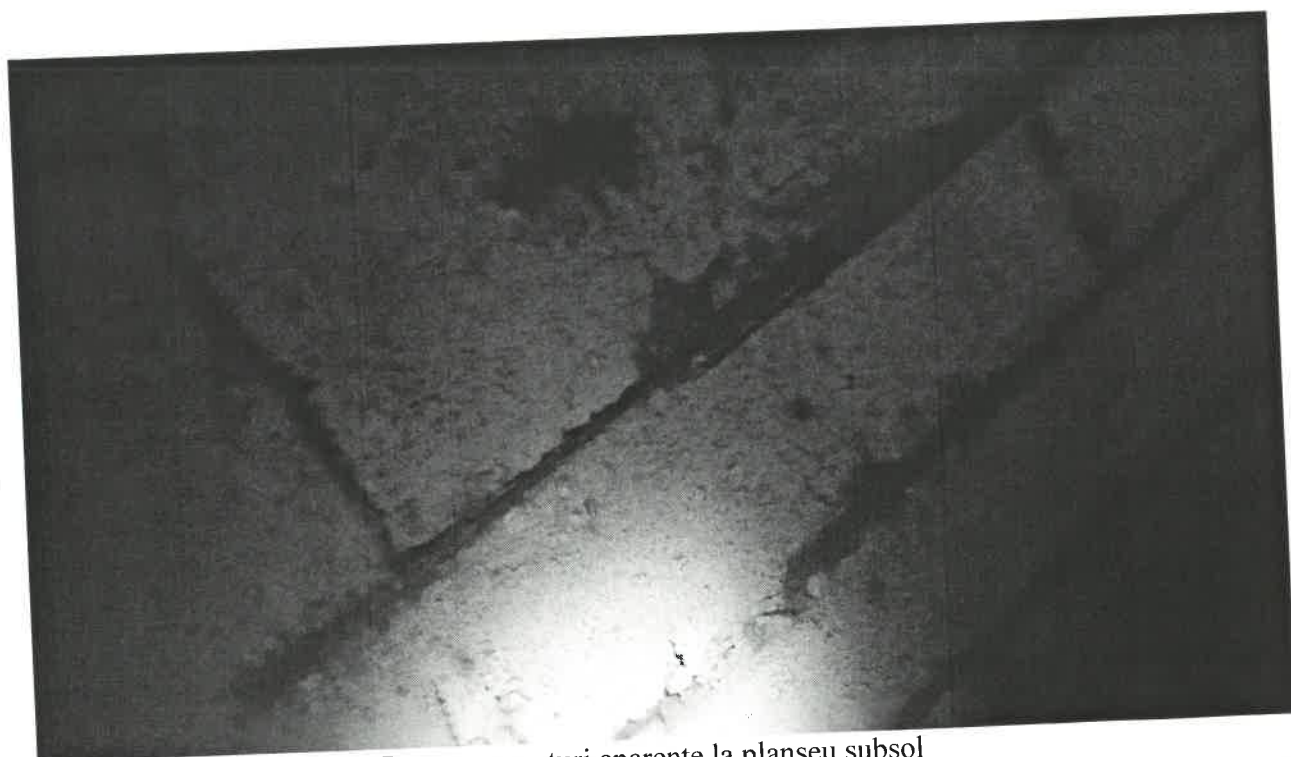
8. Corpul de cladire S+P+8E –zona armaturi aparente la planseu subsol
