RAPORT DE EXPERTIZA TEHNICA PENTRU EVALUARE STADIU FIZIC

„ CONSOLIDARE SI REABILITARE CLADIRE TEATRUL ALEXANDRU
DAVILA PITESTI ”

Amplasament: MUN.PITESTI, STR VICTORIEI,NR.9, JUD ARGES

Denumirea lucrării: „CONSOLIDARE SI REABILITARE CLADIRE
TEATRUL ALEXANDRU DAVILA PITESTI ”
EVALUARE STADIU FIZIC SI INCADRARE IN RISC SEISMIC

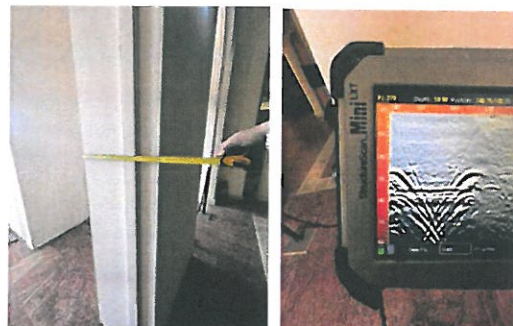
1) RADAR STALPI S1 - PARTER - BETON ARMAT

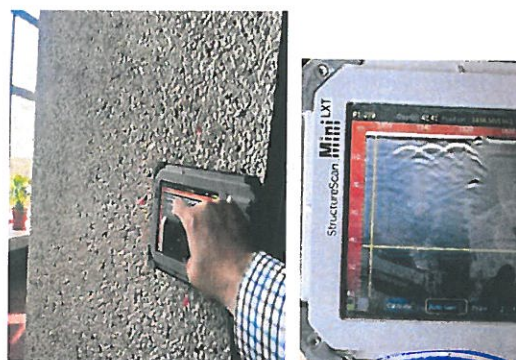
2) RADAR STALPI PARTER S2 - ZIDARIE

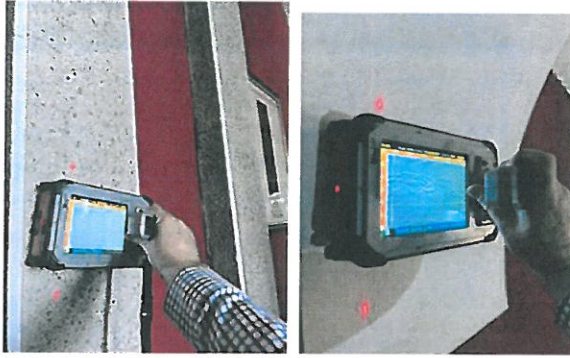
5)RADAR STALPI S5- ETAJ -BETON ARMAT

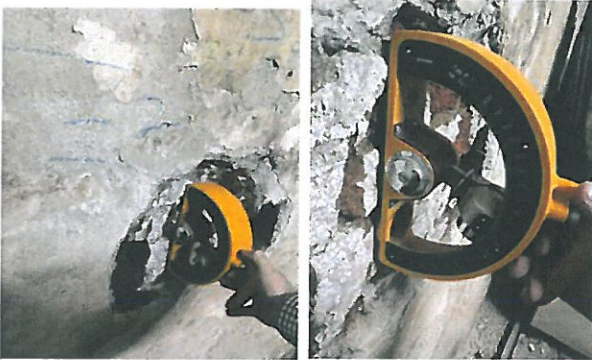
6)SCLEROMETRIE CARAMIDA CPP Z2 SUBSOL - ECHIV -C 80-90
Dr.ING.SPECIALIST NDT.PAVLU TEODOR

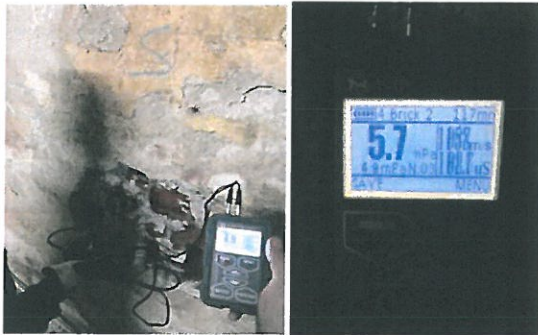
11) CARAMIDA CPP -CROSS WAVE ULTRASUNETE POZ Z2 - Rc=7-8 Mpa

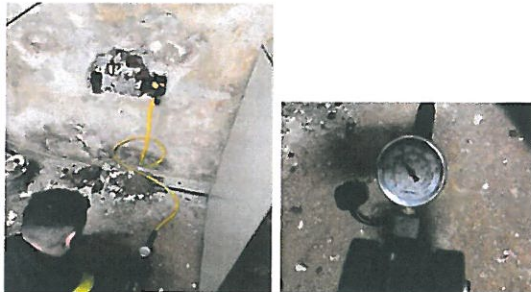
10).TEST FORFECARE PRESA POZ Z2 SUBSOL MORTAR -PRESA 10 t
-PRESIUNE INCARCARE 180 bari.
-FORTA ECHIVALENTA 2610 daN;CARAMIDA 270X70X130 MM
-ARIE MORTAR A1+A2+A3=860 CMP
-VALOARE EFORT FORFECARE MORTAR $\tau=26100/86000=0,3034 \text{ N/mm}^2$

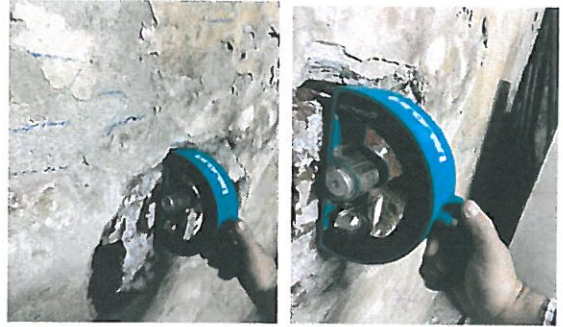
7)SCLEROMETRIE MORTAR Z2 SUBSOL - ECHIV -M20 =VAR

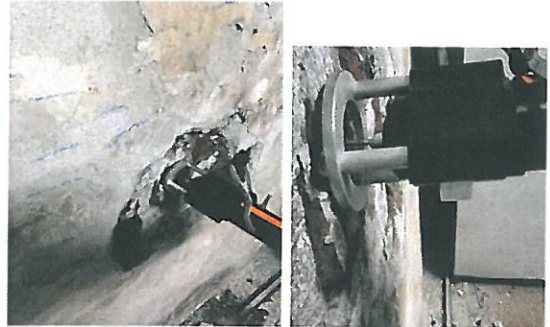
4)PENETROMETRIE MORTAR POZ Z2 SUBSOL - Rc=2,1 Mpa

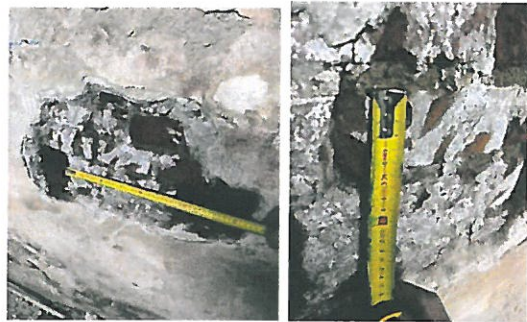
11)CARAMIDA CPP Z1 SUBSOL 27CM X 7 CM X 13 CM

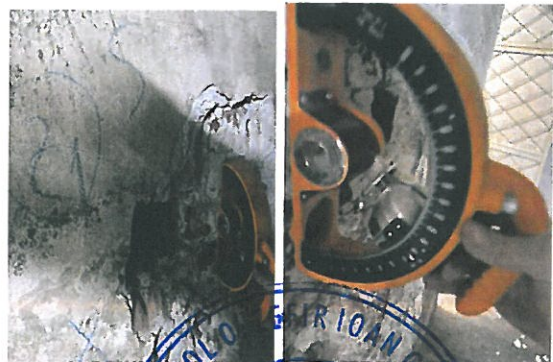
12)SCLEROMETRIE CARAMIDA CPP Z1 SUBSOL - ECHIV -C90

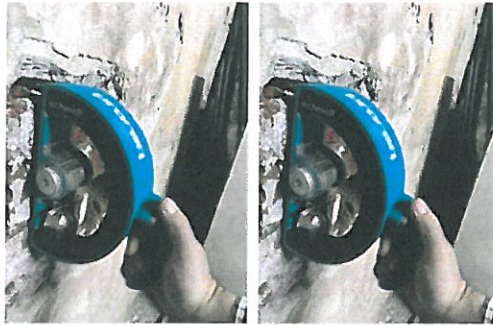
13) SCLEROMETRIE MORTAR Z1 SUBSOL - ECHIV - M15 = VAR

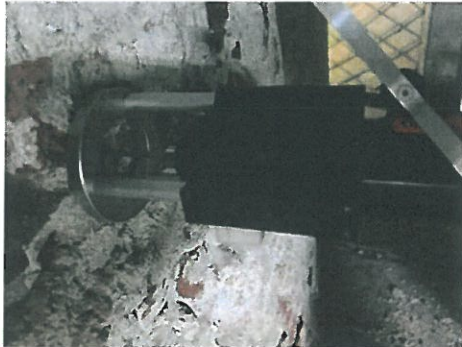
14) PENETROMETRIE MORTAR POZ Z1 SUBSOL - Rc=1,8 Mpa

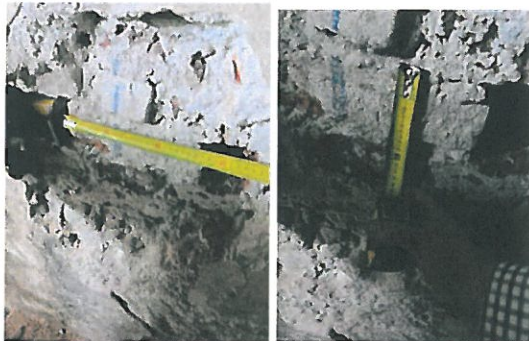
17) CARAMIDA CPP Z1 - 270 CM X 70 CM X 13 CM

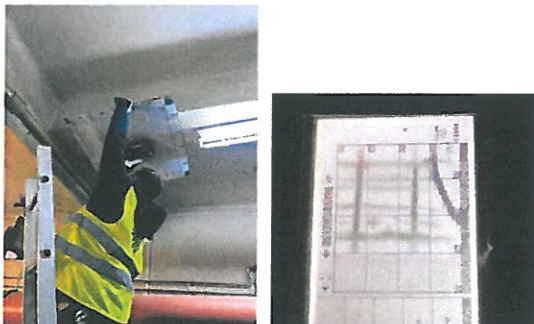
18) PAHOM GRINDA PARTER 30X35 CM - 6 BARE 14-16 MM+ETR 6 MM / 25 CM

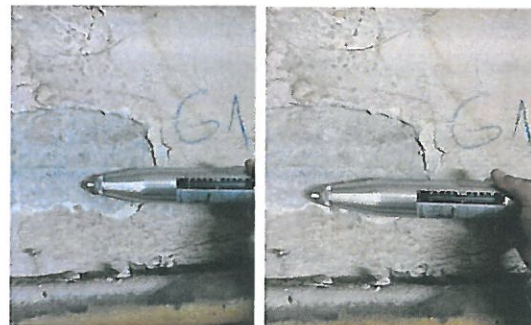
19) SCLEROMETRIE GRINDA DEMISOL - ANEXA 1
