EXPERTIZĂ TEHNICĂ

**"Pod pe DJ 679D, Malu (DJ 679D- km 38+940) -
Coltu - Ungheni, km 13+911,
L=12 m, comuna Ungheni, judetul Arges"**

Faza: E.T.

Proiect nr: 54/2022 / Contract: 38/06.2022

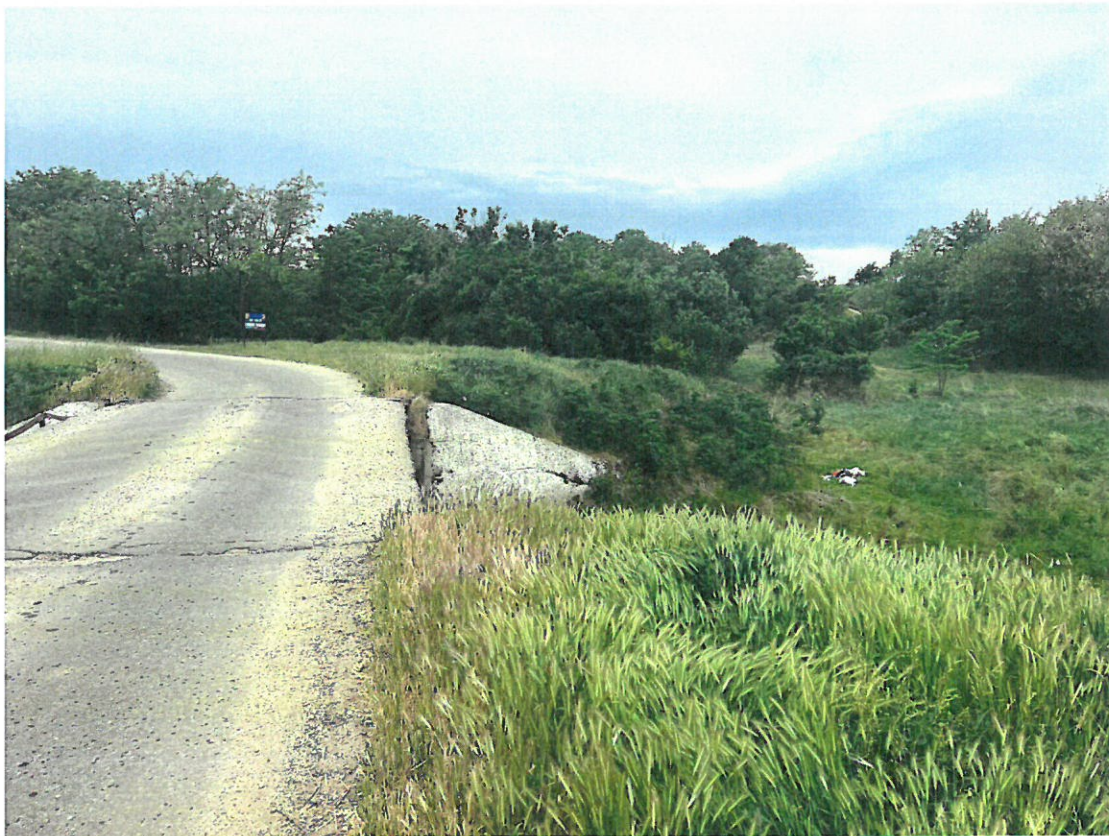
Foto 1 – Vedere generala cale pe pod

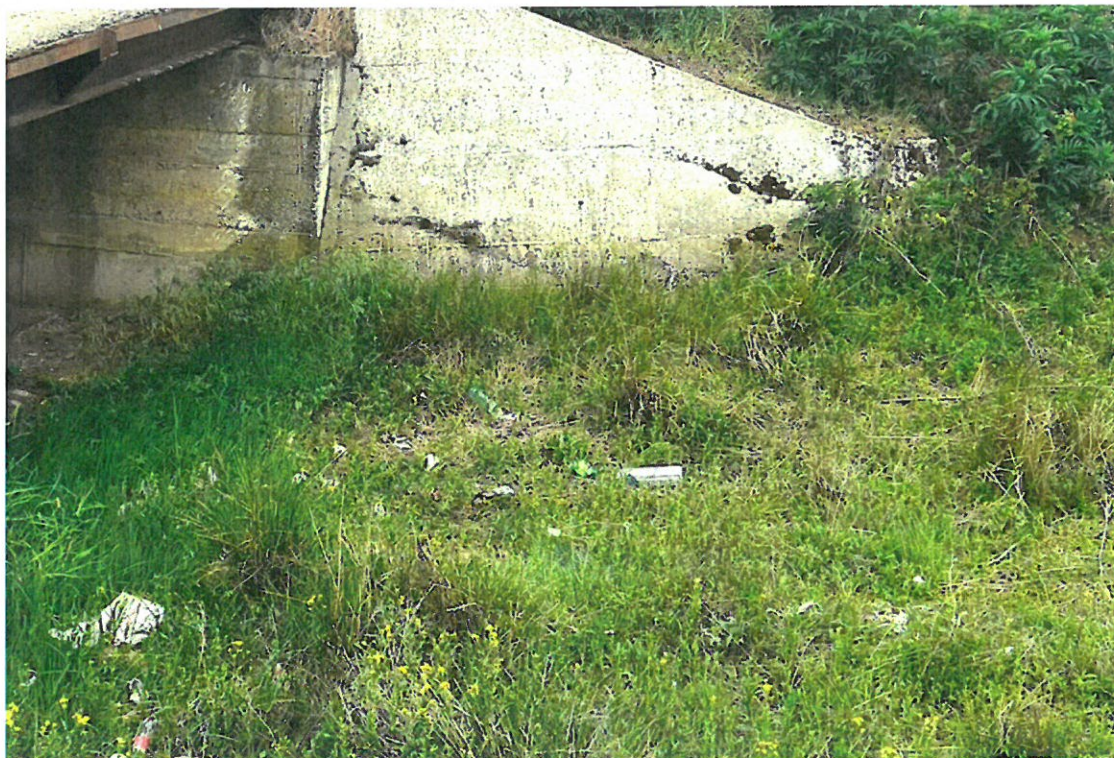
Foto 2 – Vedere elevatie culee si aripa

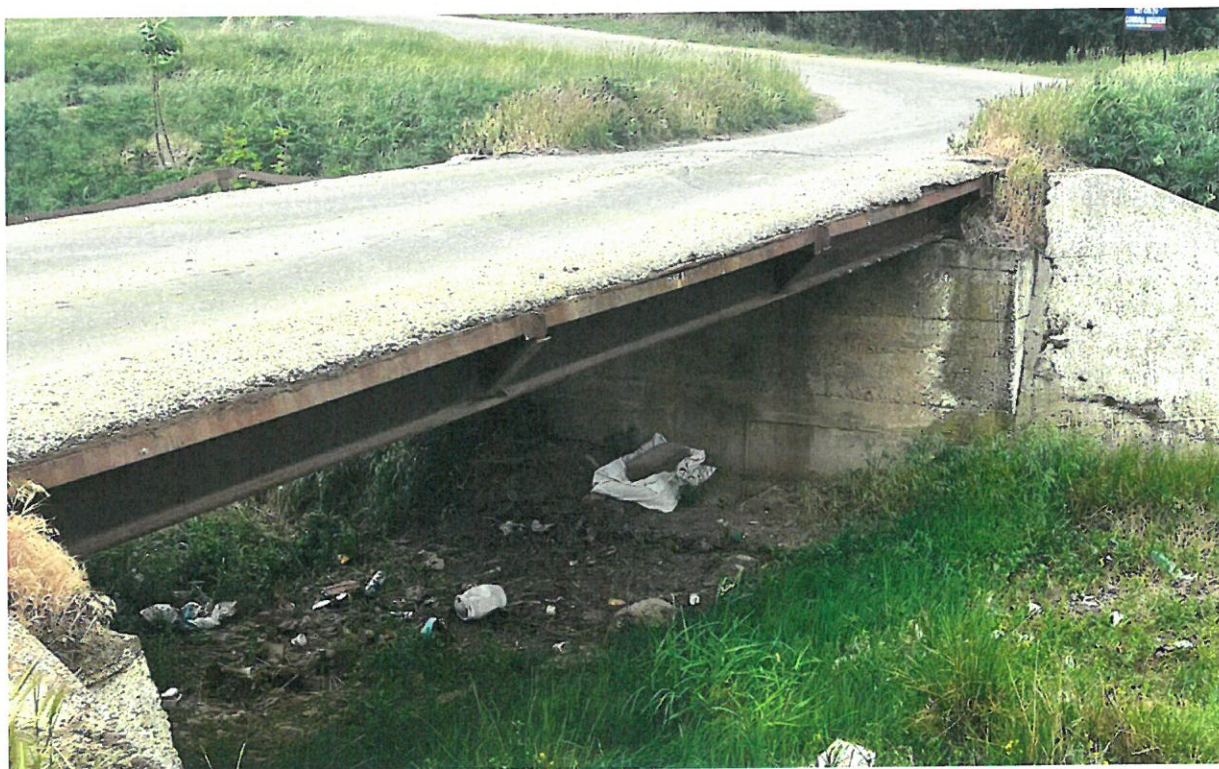
Foto 3 – Elevatie suprastructura

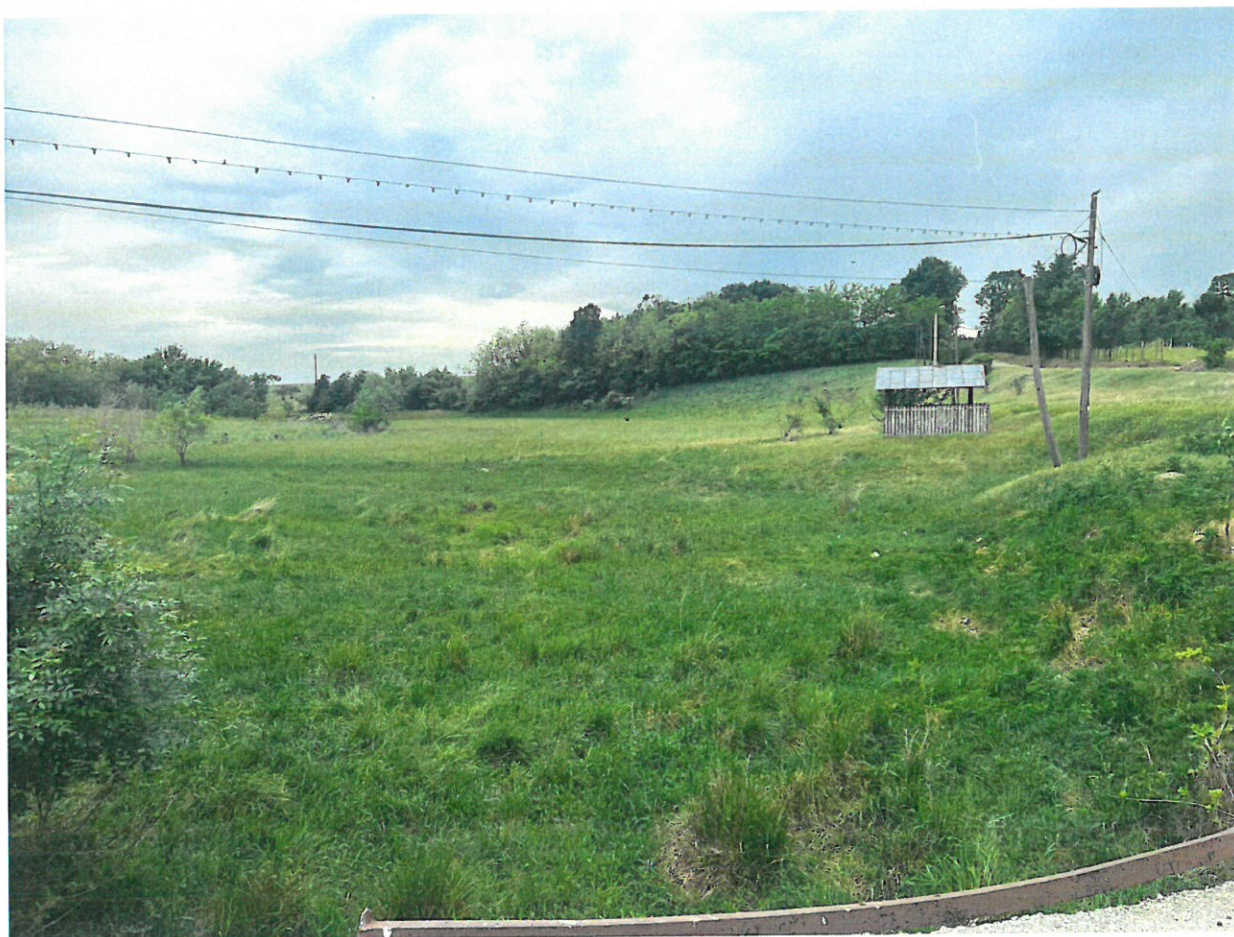
Foto 4 – Vedere albie
