**SERVICII ELABORARE DALI PRIVIND OBIECTIVUL DE INVESTIȚII
"REABILITARE SECȚIE ATI DE LA SJUP"**

Str. Aleea Spitalului, Nr. 36, Mun. Pitești, Jud. Argeș.

Nr. Proiect 184/2025 Faza D.A.L.I.

Memoriu tehnic general– Faza D.A.L.I.

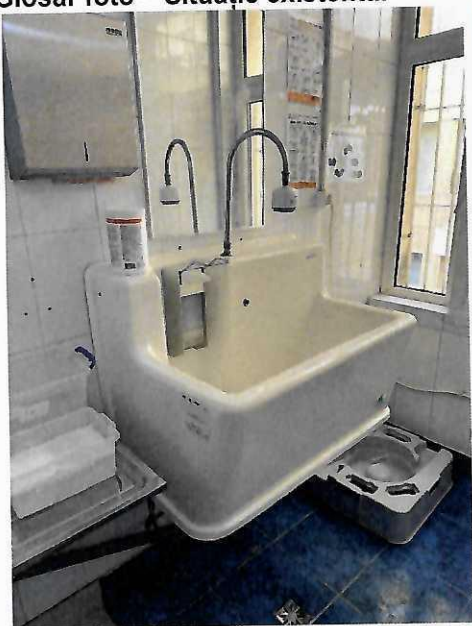
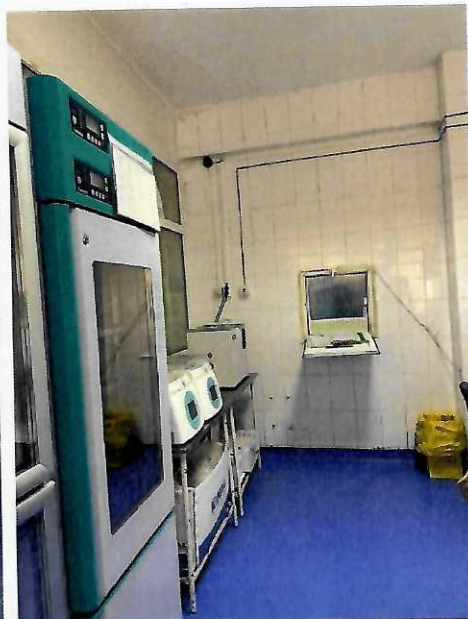
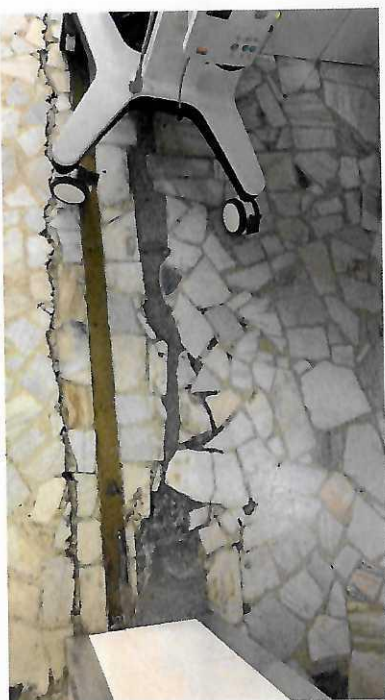
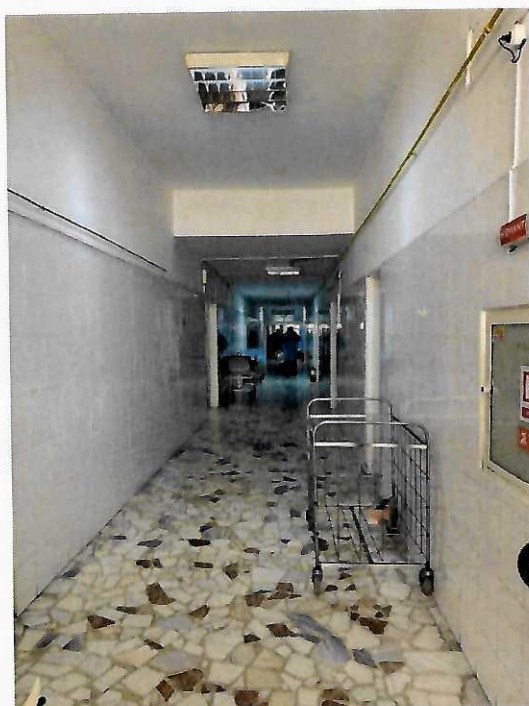
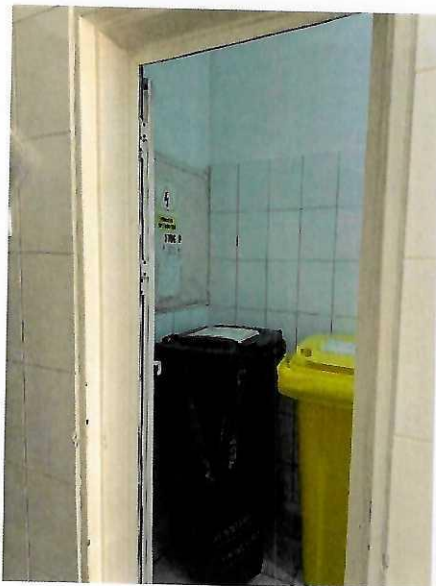
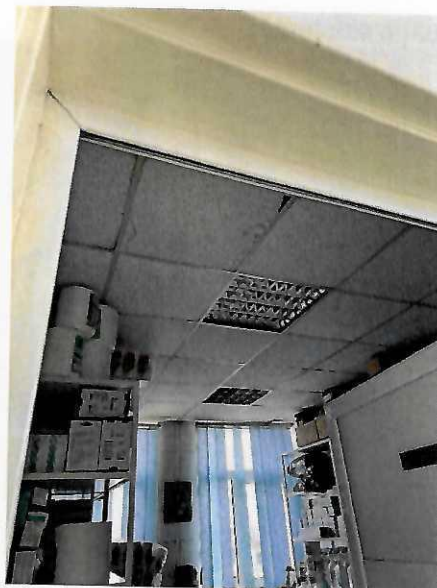
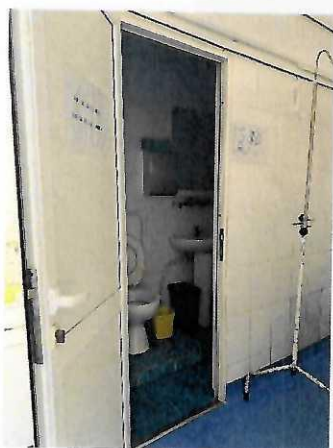
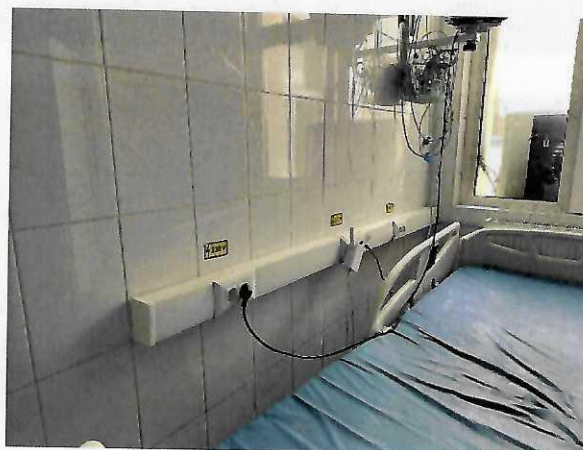
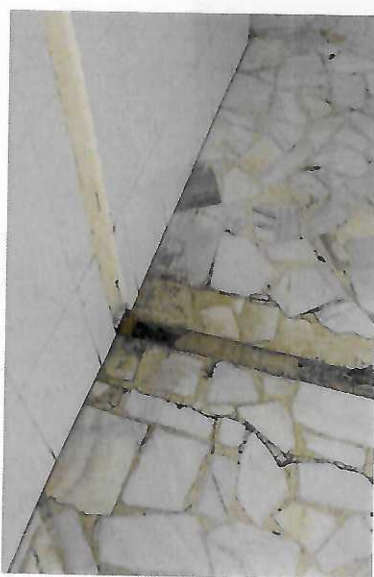
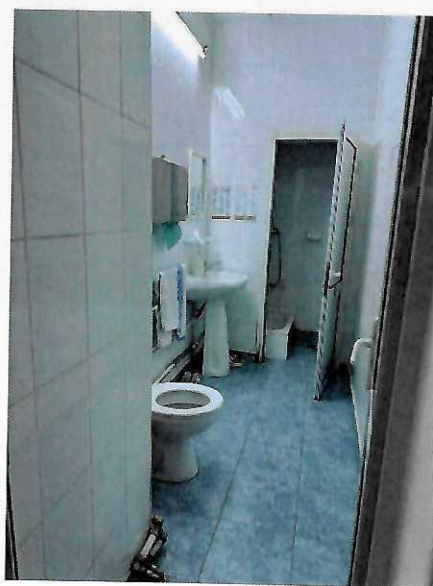
Glosar foto – Situație existentă:

Secția ATI din cadrul Spitalului Județean de Urgență Pitești funcționează într-un spațiu cu un grad avansat de uzură fizică și morală, în special în ceea ce privește finisajele interioare. Pardoselile sunt realizate din mozaic sau gresie, prezentând zone punctuale de degradare majoră pe coridoare, fapt care poate îngreuna circulația tărgilor și a personalului medical și poate constitui un pericol real pentru pacienții cu mobilitate redusă. Pereții sunt plăcați cu faianță veche sau acoperiți cu vopsitorie lavabilă, în mare parte deteriorată, iar tavanele suspendate prezintă semne evidente de uzură, acumulări de praf și risc de contaminare. Aceste condiții sunt incompatibile cu normele actuale privind igiena și siguranța sanitară specifice spațiilor de terapie intensivă.

Finisajele existente nu mai pot asigura o curățenie eficientă și constantă, devenind medii potențial favorabile pentru acumularea de bacterii, mușegaiuri și murdărie greu de îndepărtat, cu efecte directe asupra stării de sănătate a pacienților critici internați. Obiectele sanitare din băile secției sunt vechi, uzate fizic și greu de utilizat de pacienți, în special de cei cu dizabilități locomotorii sau în stare de mobilitate limitată. De asemenea, golurile de uși ale saloanelor sunt subdimensionate față de cerințele minime prevăzute de normativele în vigoare în prezent, îngreunând transportul pacienților pe targă și reprezentând un risc major în situații de evacuare de urgență.

În zonele unde rețelele de instalații nu permit modificări sau devieri, se impun soluții de protecție și mascare prin plăcări ușoare cu gips-carton, astfel încât să se poată aplica finisaje igienice conforme fără afectarea funcționării infrastructurii existente. Tavanele casetate existente vor fi complet dezafectate, din cauza stării avansate de degradare, urmând a fi reînaltate cu vopsitorii lavabile pe bază de soluții rezistente, adaptate spațiilor medicale. Totodată, se impune înlocuirea aparatului electric – prize, întrerupătoare – și, în special, a corpurilor de iluminat, cu echipamente conforme normelor actuale de iluminare în spații medicale, pentru a asigura un confort vizual și o funcționare sigură a secției.
