BENEFICIAR: Spitalul Județean de Urgență Pitești

**RAPORT DE EXPERTIZA TEHNICA
REABILITARE SECȚIE ATI DE LA SJUP**

Str. Aleea Spitalului, Nr. 36, Mun. Pitești, Jud. Argeș

Februarie 2025

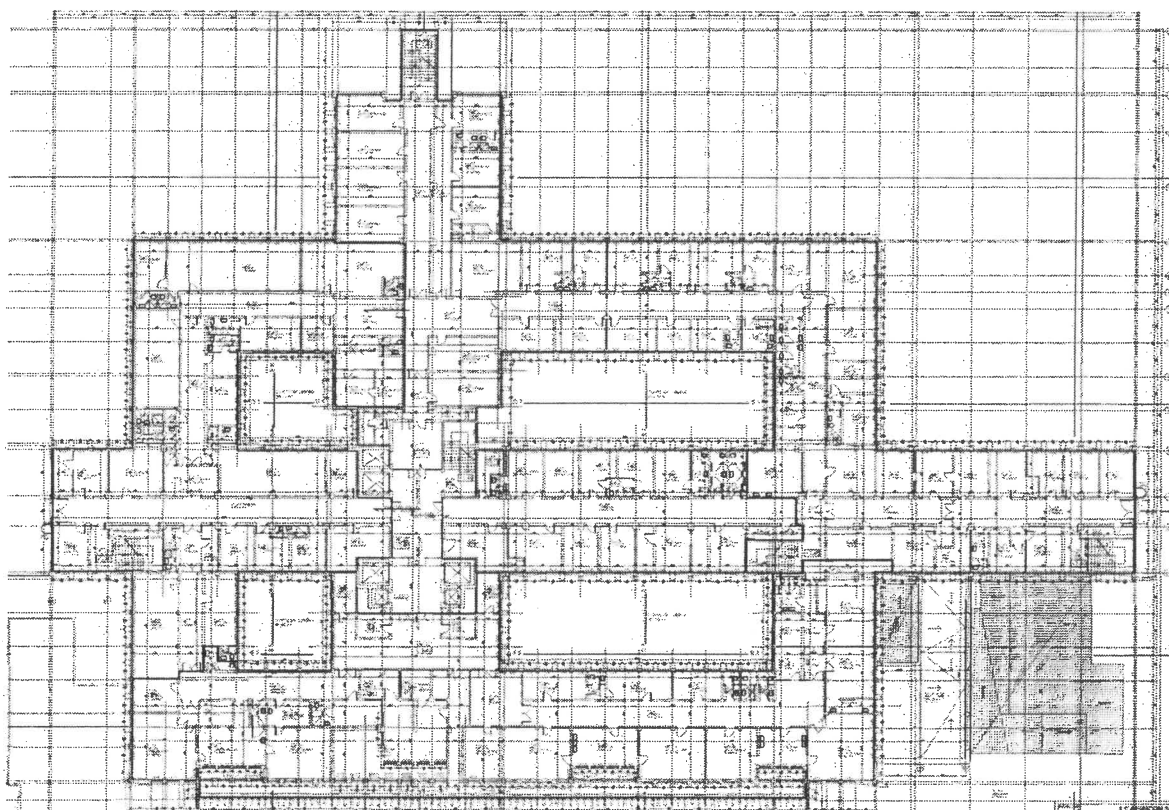
Relevu etaj 1

În general comportamentul structurii în cadre din beton armat, în conexiune cu plan-seele din beton armat, a asigurat un comportament seismic corespunzător al clădirii la cutremurele anterioare (1977, 1986 și 1990).

Nu s-au constatat avarii, degradările constatate sunt doar la nivelul finisajelor.
