EXPERTIZA TEHNICA

PROIECT: LUCRARI DE RECOMPARTIMENTARI INTERIOARE IN VEDEREA ORGANIZARII OPTIME A FLUXURILOR SI CIRCUITELOR MEDICALE, TRANSFORMAREA PODULUI IN MANSARDA IZOLATA TERMIC CU SALOANE (20 DE PATURI PENTRU SPITALIZARE SI A PATRU CAMERE CU DESTINATIA DE BIROU/CABINET MEDICAL), GRUPURI SANITARE, RENOVAREA ENERGETICA MODERATA LA SECTA PSIHIATRIE 1, PAVILIONUL 1, A SPITALULUI DE PSIHIATRIE „SF. MARIA” - VEDEA

AMPLASAMENT: COM. VEDEA, SAT VEDEA, JUD. ARGES

BENEFICIAR: SPITALUL DE PSIHIATRIE „SF. MARIA” - VEDEA

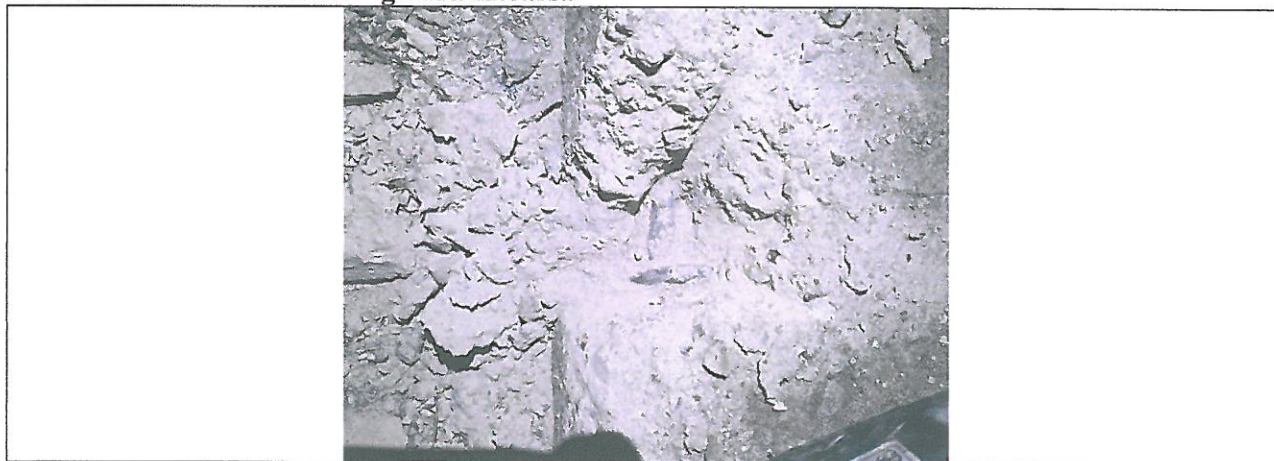
2.3. Element încercat: POD – grindă întoarsă

Tabel 2.3.1. Determinarea caracteristicilor de armare ale elementului încercat

Tip armatură	Tip oțel	Ø (mm)	Dispunere armatură în secțiune	Observații
Longitudinală	OB	16	3 bare longitudinale în câmp, 2 bare longitudinale în reazem la partea superioară (armare cu bare înclinate).	Poziția armăturilor s-a determinat prin pachometrie, iar diametrul și tipul armăturii prin măsurare directă, după decopertarea acoperirii cu beton.
Transversală	OB	8
