Anexa 4 – Relevu fotografic

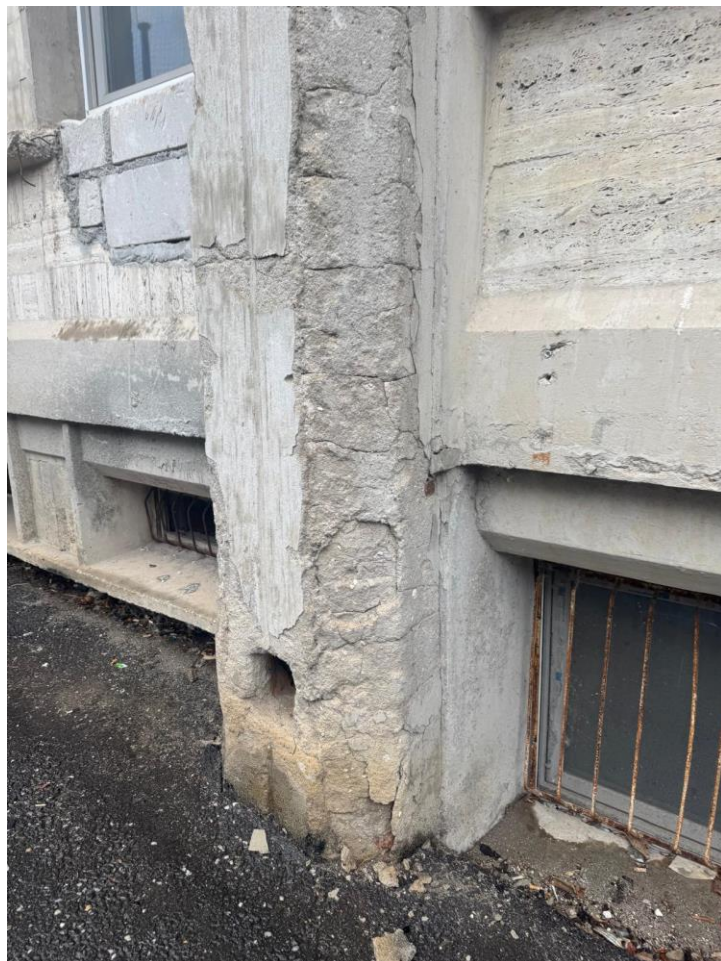
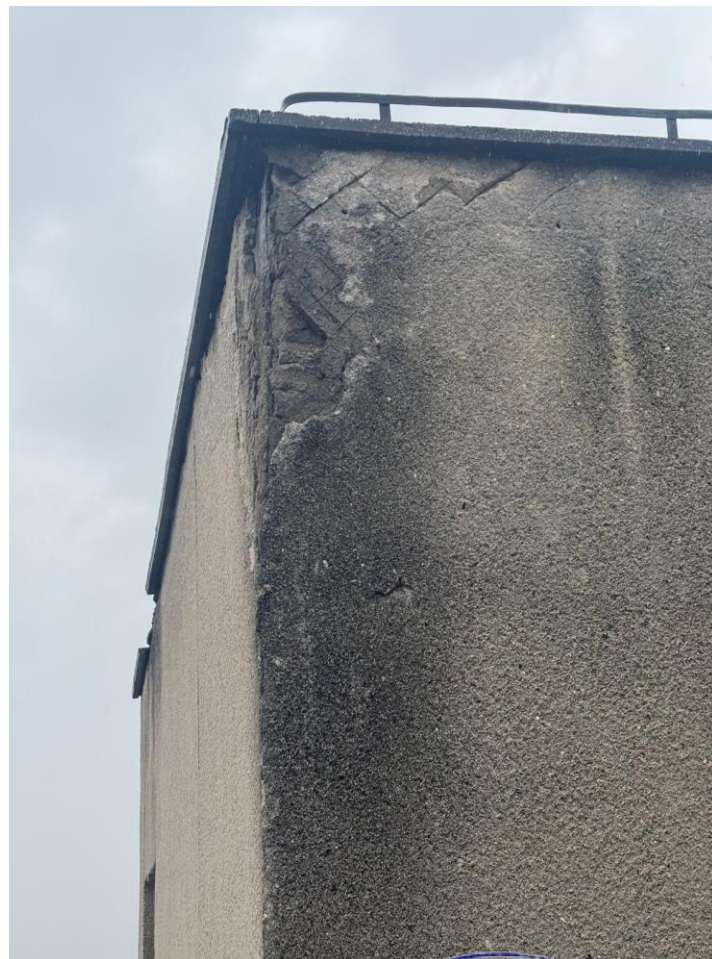
Figura 1: Degradări ale finisajului fațadei exterieioare.

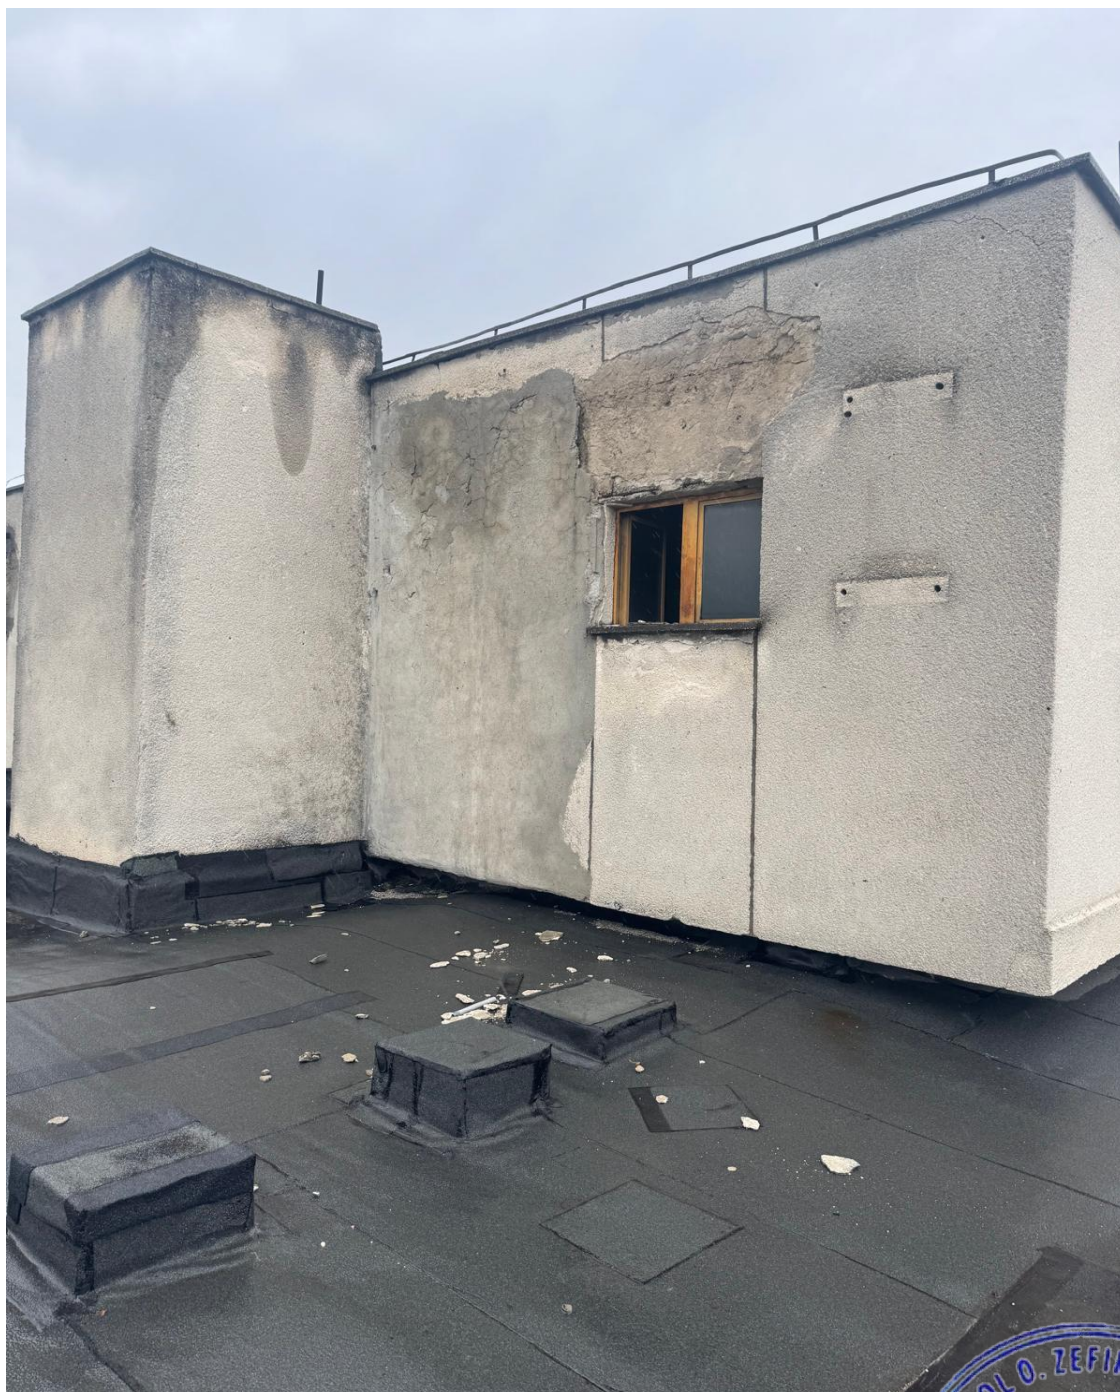
Figura 2: Degradări ale finisajului fațadei exterioare la iesirea de pe casa scării. Degradări ale hidroizolației terasei.

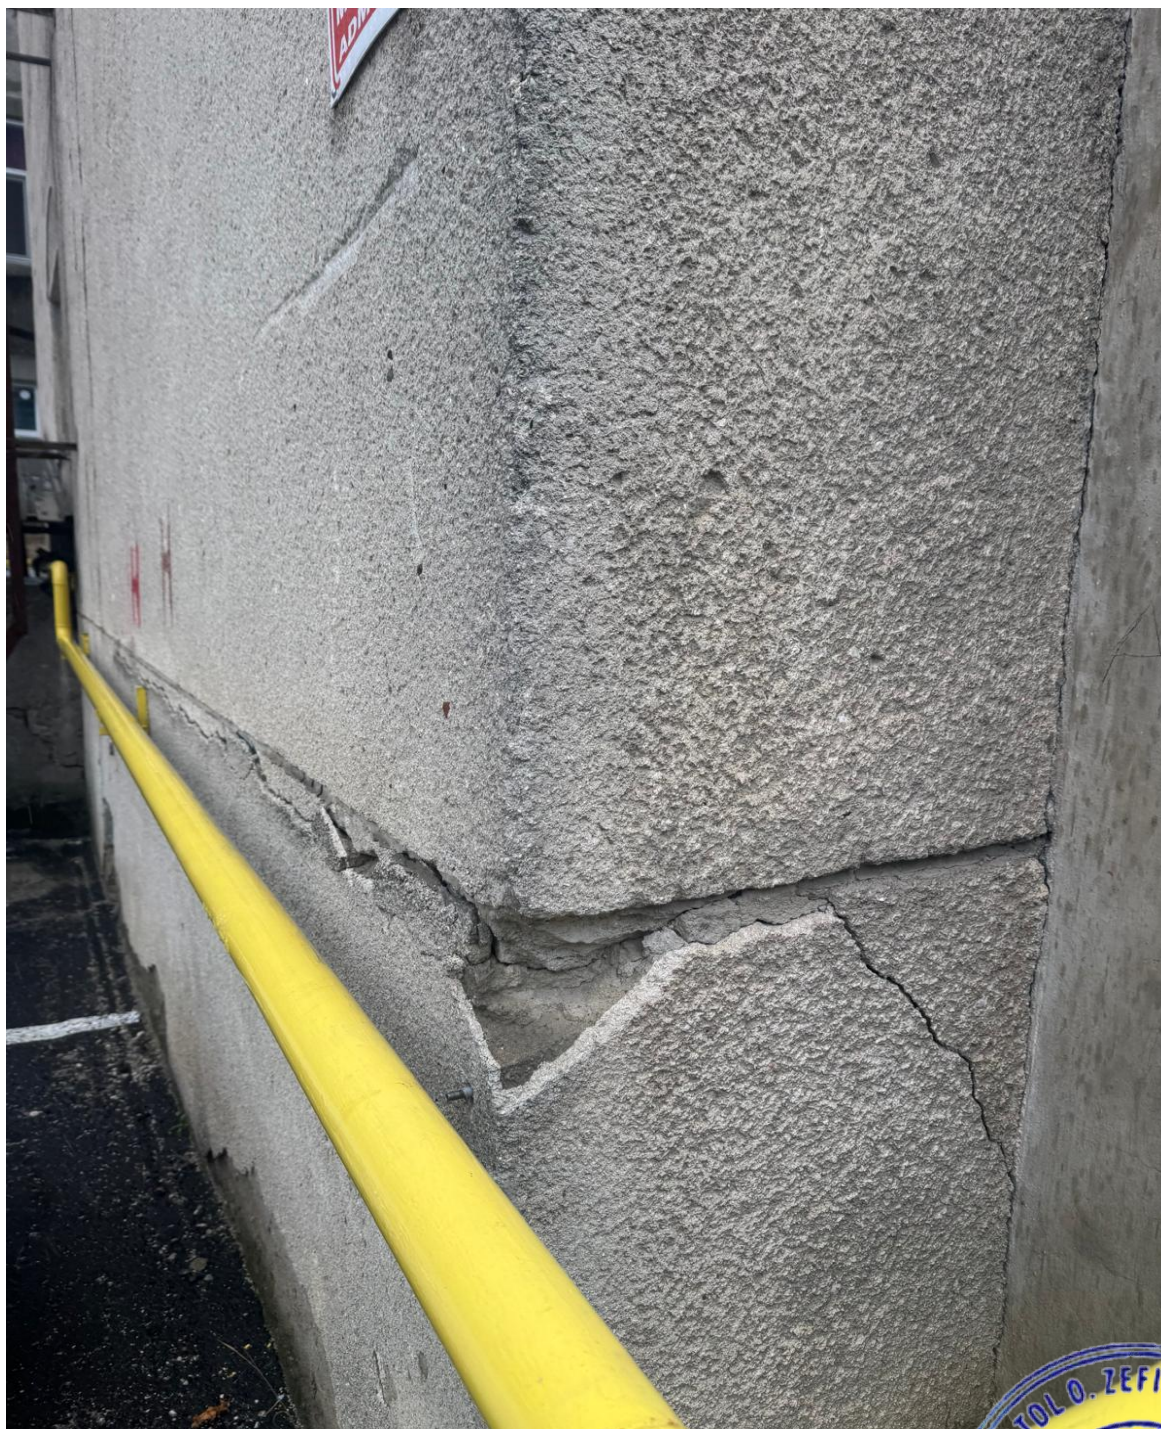
Figura 3: Degradări ale finisajului fațadei exterioare între soclu și planul fațadei. Fisura majoră de finisaj

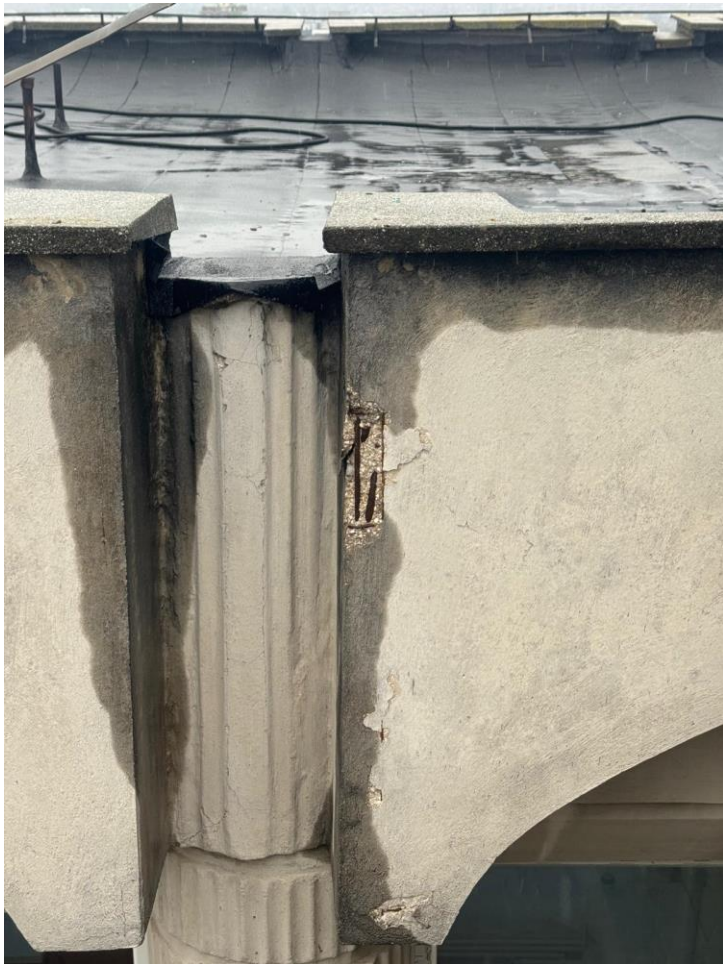
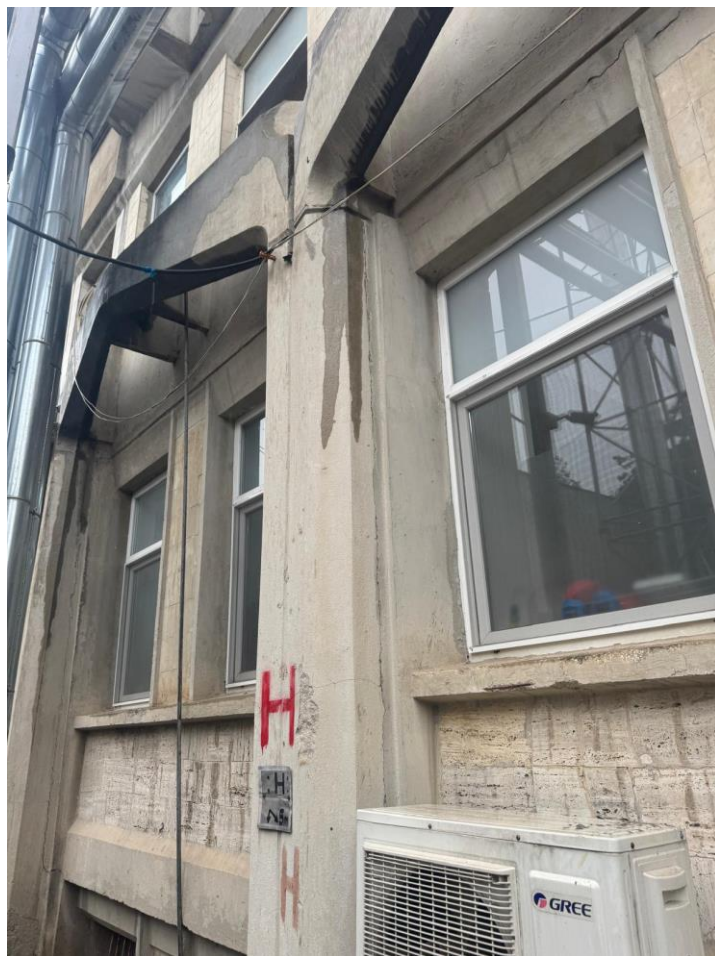
Figura 4: Infiltratii pe fatada cauzate de rezolvarea incorecta a aticului. Elementele prefabricate de fatada sunt descoperite in unele locuri, lasand astfel armatura expusa.

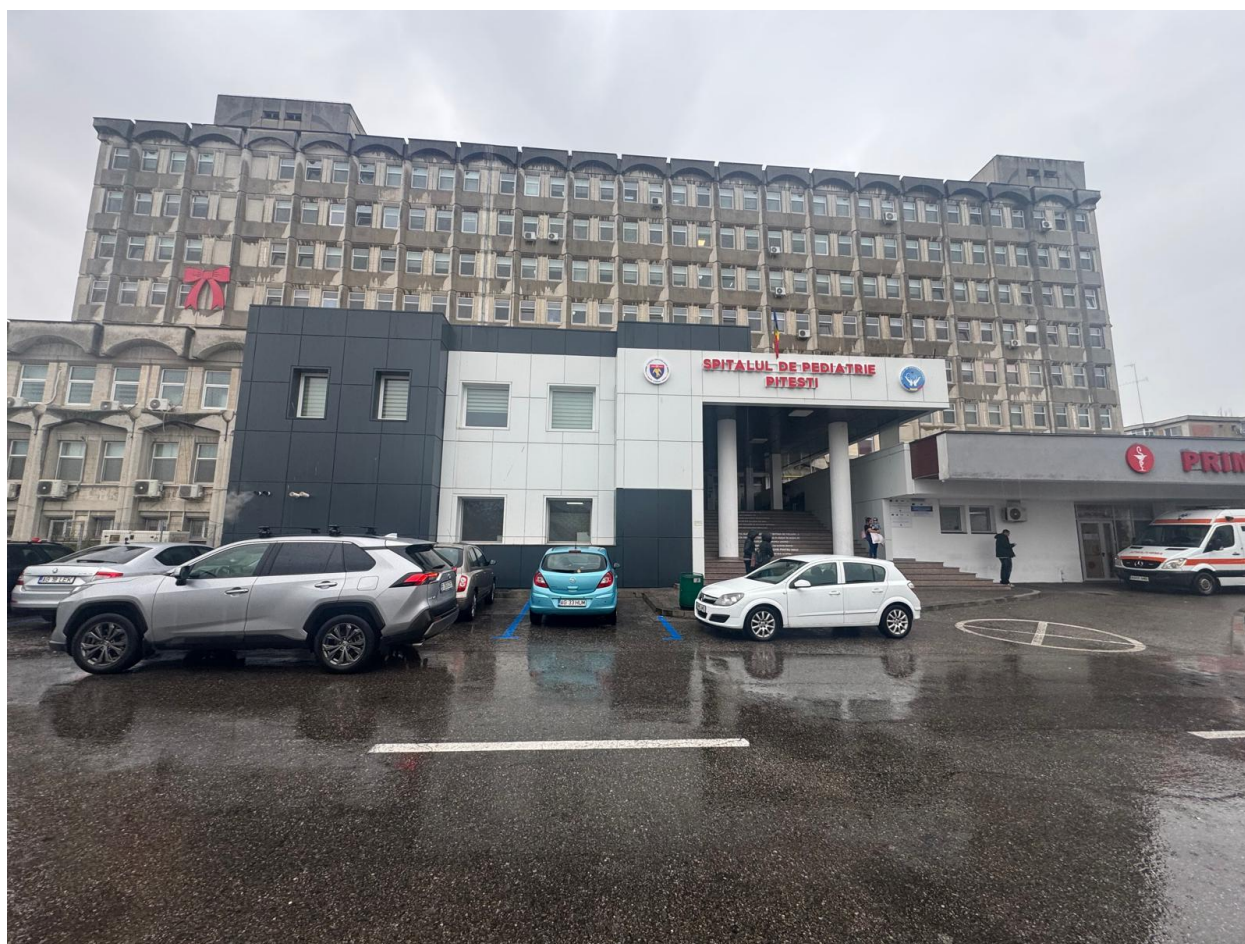
Figura 5: Imagine de perspectiva cu infiltratiile de pe fatada. Una dintre viite a fost efectuată pe timp de ploaie pentru a observa problemele cauzate de infiltratii

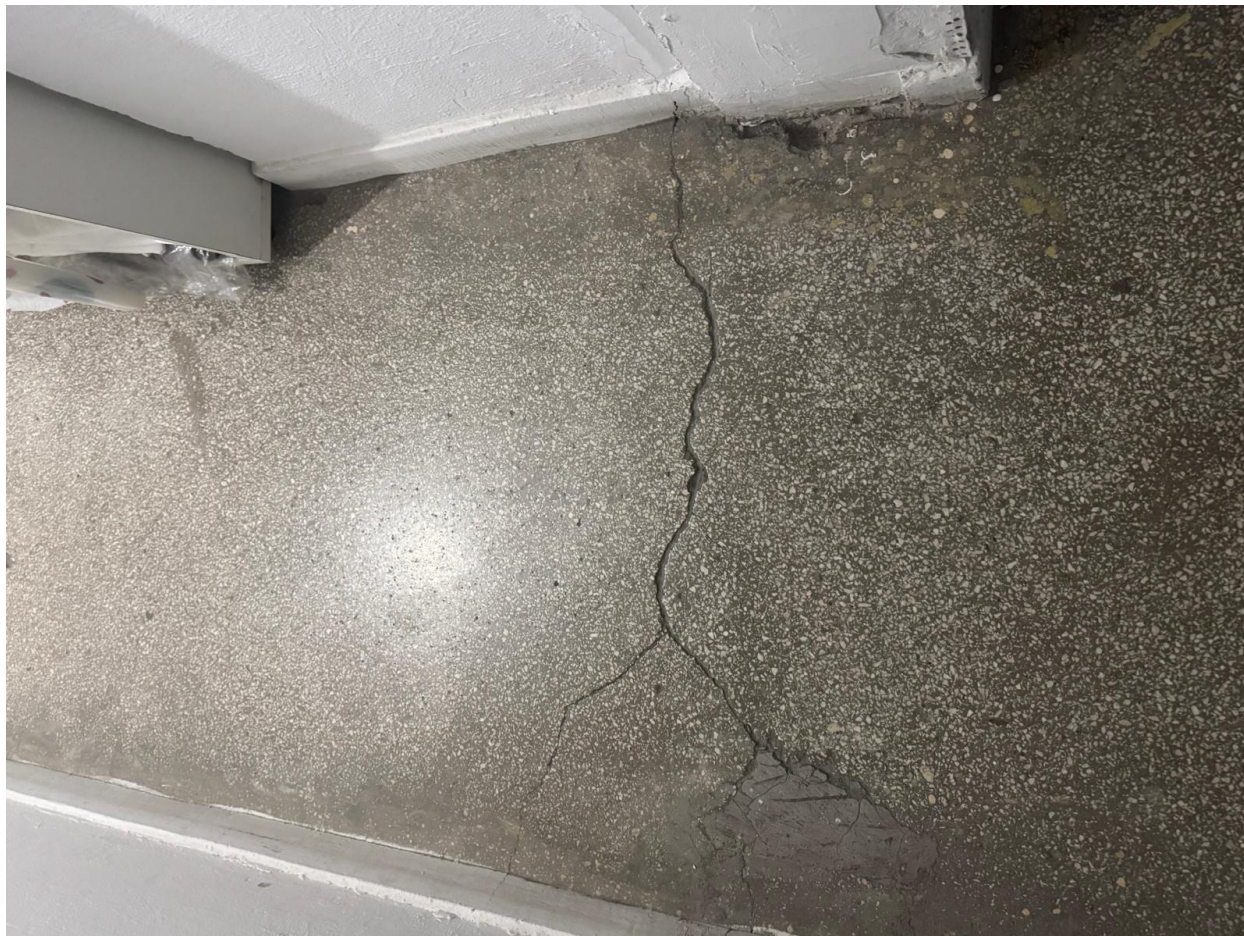
Figura 6: Fisura in pardoseala peste sol.

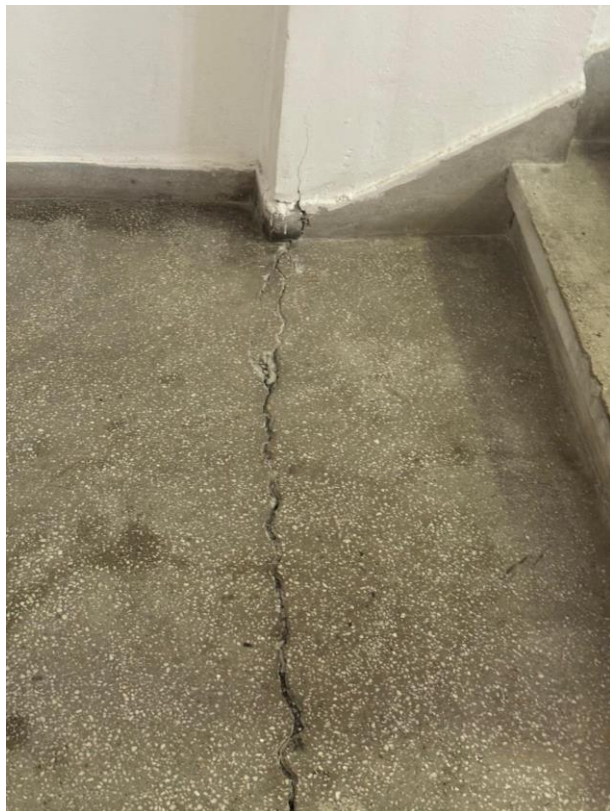
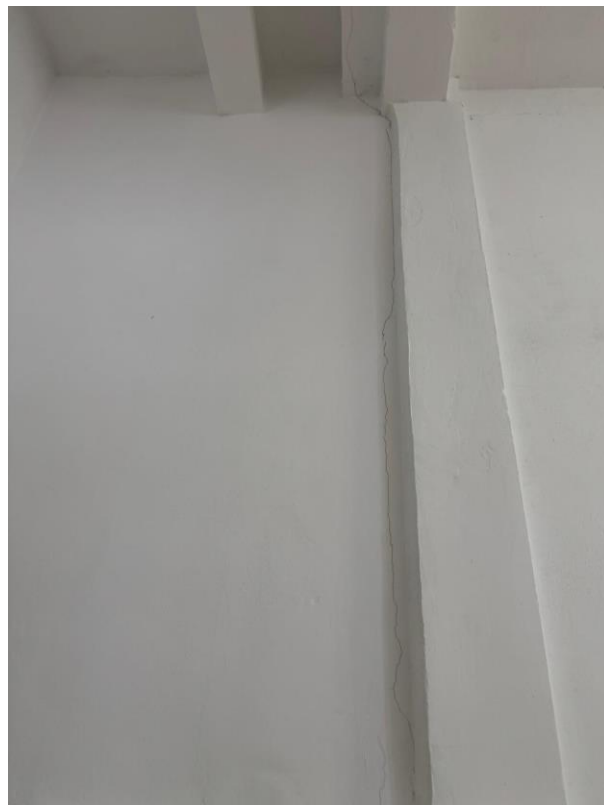
Figura 7: Degradari ale rosturilor structurale de dilatare.
