RAPORT DE EXPERTIZĂ GEOTEHNICĂ privind proiectul

**„REFACERE ȘI CONSOLIDARE DJ741, KM 3+200, PARTEA
STÂNGĂ, ORAȘ ȘTEFĂNEȘTI, JUDEȚUL ARGEȘ”**

RAPORT DE EXPERTIZĂ GEOTEHNICĂ **privind proiectul** **„REFACERE ȘI CONSOLIDARE DJ741, KM 3+200, PARTEA** **STÂNGĂ, ORAȘ ȘTEFĂNEȘTI, JUDEȚUL ARGEȘ”**

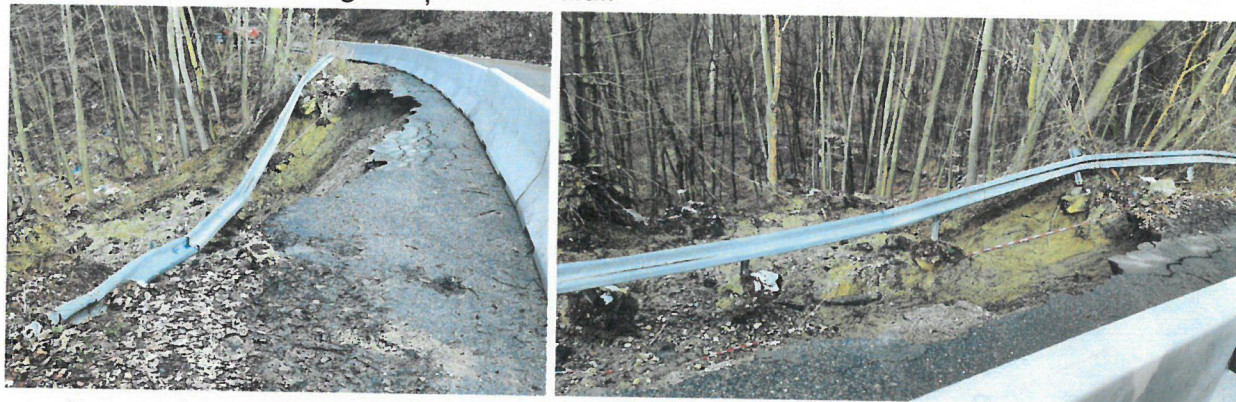
Fotografiile nr. 1 si 2 Imagini de la vizita tehnica din amplasament cu zona afectata (alunecare a parapetului, acostamentului și a unei porțiuni din carosabil)

- În februarie 2026 - Fenomenul de instabilitate de la km 3+200 prezintă o cedare a acostamentului și a unei porțiuni din partea carosabilă (foto 1-4.), având o lungime de cca. 15m, ce afectează o bandă de circulație pe sensul de mers spre Ștefănești. Cedarea s-a produs pe direcție de la est (drumul județean) către vest, aproximativ perpendicular pe axul drumului județean. Diferența de nivel dintre fruntea alunecării și piciorul acesteia este de cca. 6.0 m

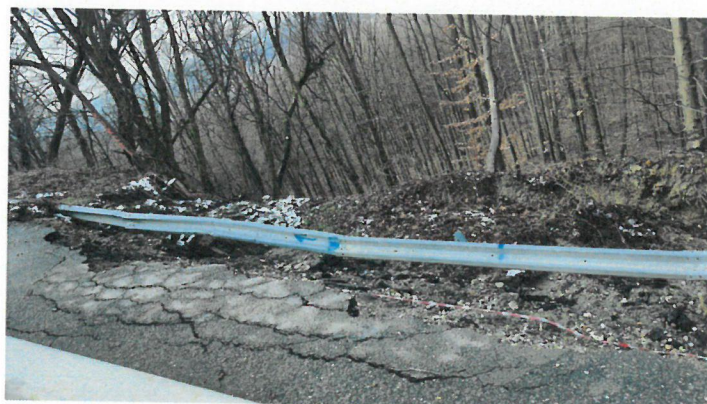
Fotografia nr. 3 Imagini de la vizita tehnica din zona afectata (fisuri in carosabil)

- Observațiile vizuale realizate la vizita tehnică, materializate prin degradări de suprafață și în adâncime, denivelări, cedări ale acostamentului, fisuri și crăpături cu dezvoltare în adâncime care favorizează acumulări și infiltrații ale apei în profunzime, și deplasări spațiale atestă o cedare a terenului de fundare, cu tendințe evolutive.

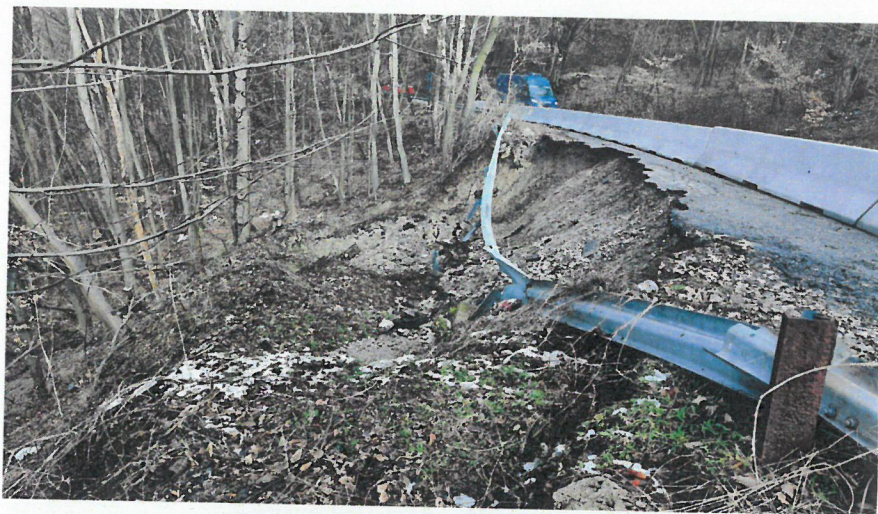
Fotografia nr. 4 Imagine de la vizita tehnica (alunecarea și restricțiile de trafic)

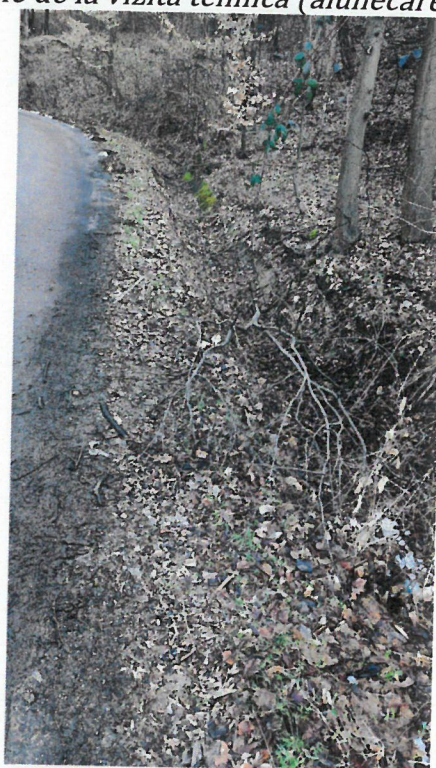
Fotografia nr. 5 Imagine de la vizita tehnica (sant colmatat)

- Pe toată lungimea drumului afectată, pe partea dreaptă (în sensul de creștere al kilometrajului), din cauza lipsei întreținerii, santul longitudinal a fost obturat, ceea ce conduce la acumulări ale apei din precipitații (în zone din vechiul sant fără scurgere) permitând astfel infiltrarea în corpul drumului.

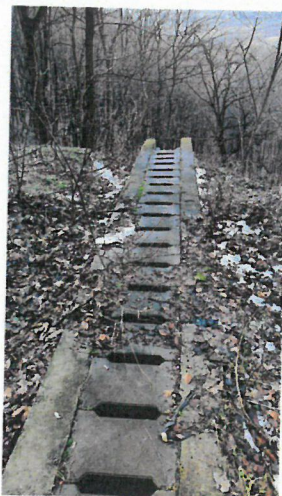
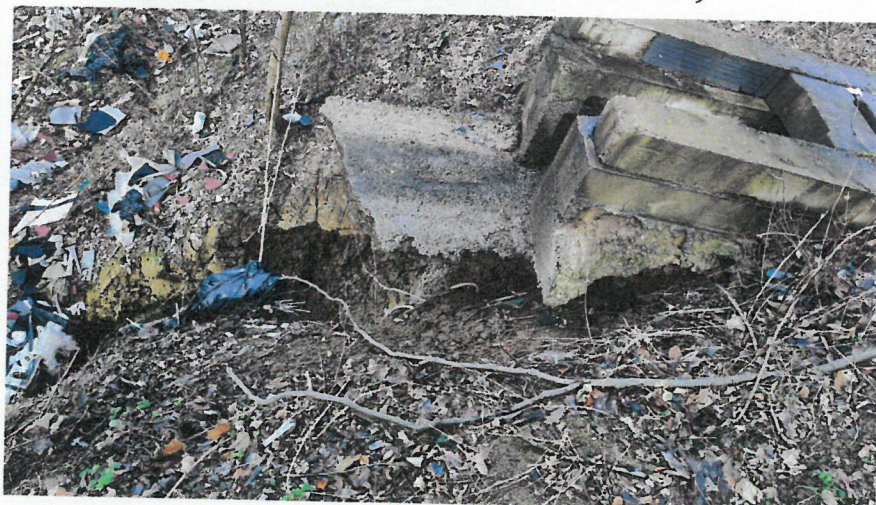
Fotografiile nr. 6 și 7 Imagine de la vizita tehnica (rigolă carosabilă degradată și ravenare)

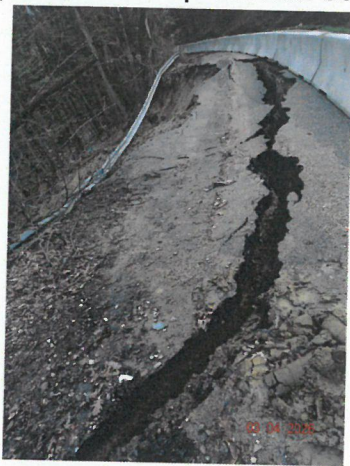
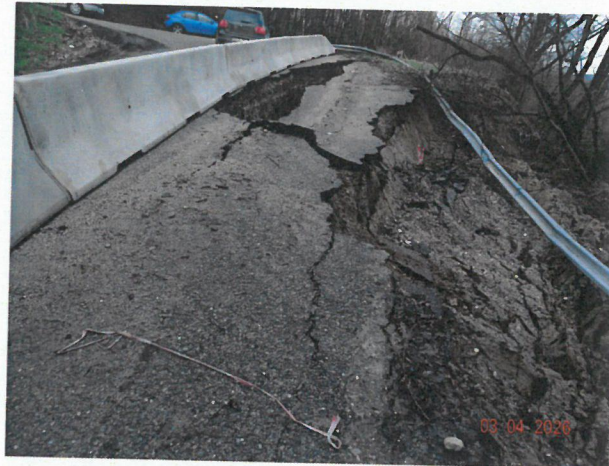
Fotografiile nr. 8 și 9 Imagine de la cea de-a doua vizita tehnica (alunecarea unei porțiuni adiționale din carosabil)

- În martie 2026 - Fenomenul de instabilitate s-a accentuat prin dezvoltarea unei noi rupturi a părții carosabile de cca. 50cm latime, ca urmare a amorsării unei noi suprafețe de cedare, cu extindere pe versant (foto 8-9), ceea ce impune realizarea în regim de urgență a lucrărilor de intervenție.

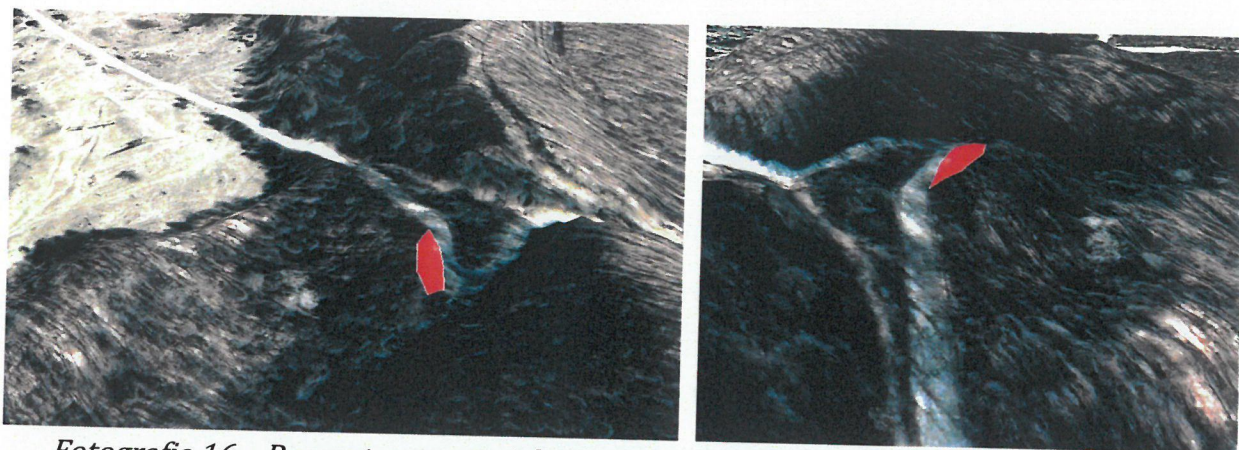
- Fenomenul de instabilitate de pe DJ741 de la km 3+200 se manifestă pe partea stângă a acestuia, se întinde pe o lungime de cca. 50m, manifestându-se diferentiat atât în plan – pe direcție longitudinală și transversală, cât și spațial – în adâncime.

Fotografia 16 – Prezentarea zonei de aluencare activa - editatie realizata cu suportul Google Earth

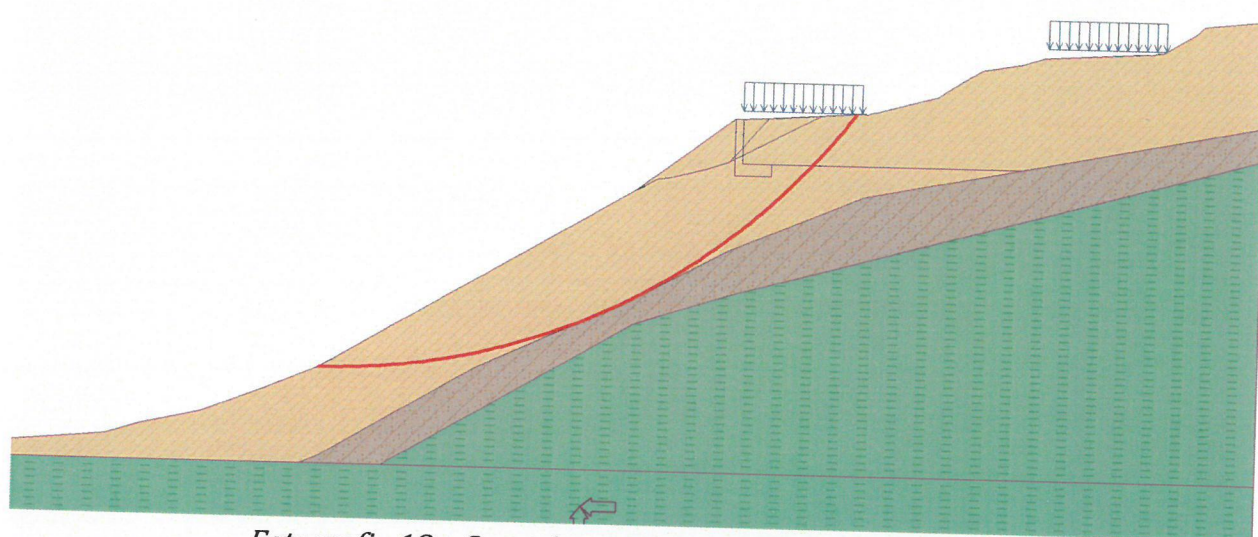
| Janbu : | Utilization = 122.9 % | NOT ACCEPTABLE |
| Morgenstern-Price : | Utilization = 122.9 % | NOT ACCEPTABLE |

Fotografie 18 – Suprafața critică de cedare în ipoteza II-1

Astfel din datele din tabelul de mai sus se observa ca in situatia actuala stabilitatea este depășită in conditii statice, ($F_s > 1.00$), iar in conditii dinamice, in zona studiata efectul destabilizator este evidentiat prin scaderea semnificativa a factorului de stabilitate atat in regim static cat si in regim seismic, devenind mai mic decat un factor admisibil minim unitar.

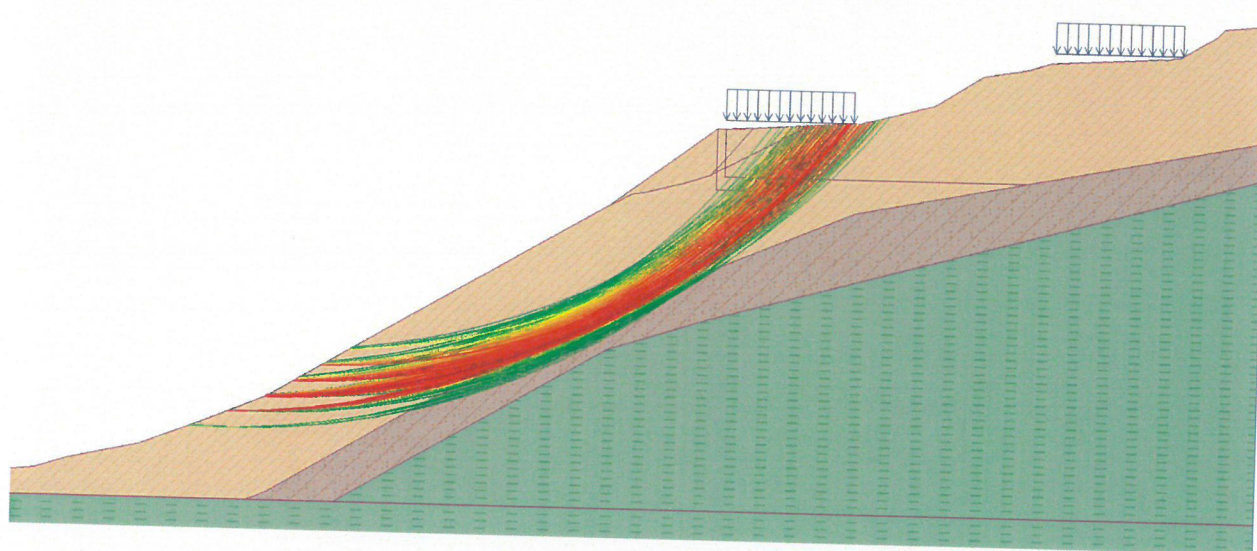
Fotografie 19 – Zona de instabilitate în ipoteza II-1

Cauza principală a fenomenelor de degradare și instabilitate o constituie prezența necontrolată în corpul lucrării a apei din precipitații, care se infiltrează în tersamentul drumului ca urmare a obturării căilor de drenaj de suprafață și adâncime.

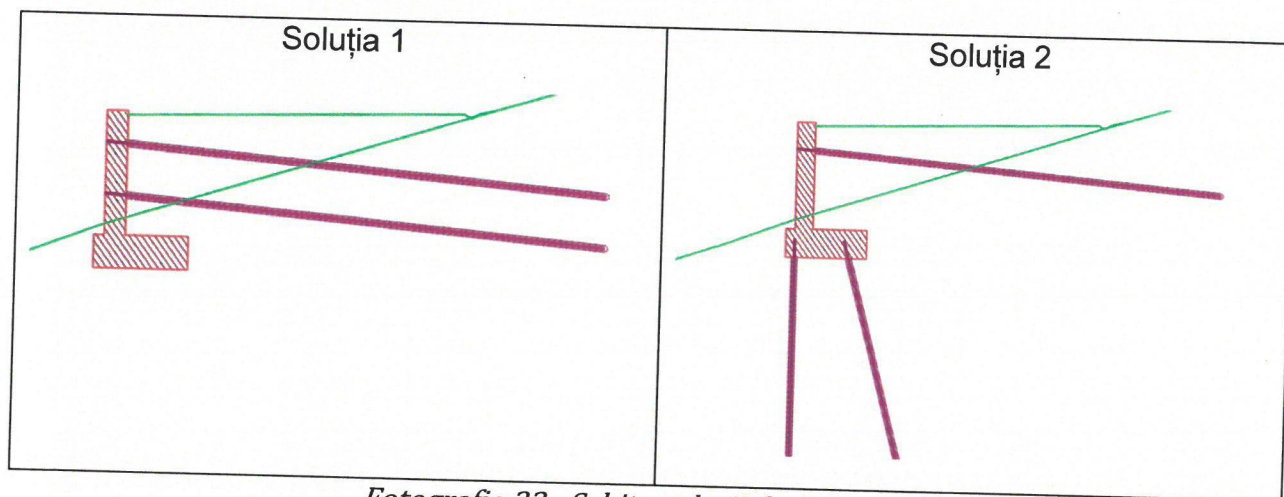
Fotografie 22- Schițe soluții de stabilizare

În scopul stabilirii soluției necesare pentru asigurarea stabilității pe termen lung au fost studiate mai multe variante. Soluția recomandată presupune realizarea unei consolidări alcătuită dintr-un zid de sprijin fundat direct sau indirect sau indirect (bare autoforante), susținut de ancore mecanice (bare autoforante).

- Condițiile actuale și starea tehnică a drumului ca urmare a evoluției fenomenelor de cedare din zonă nu permit desfășurarea traficului în condiții de siguranță și ca urmare se impune închiderea totală a traficului
- se va avea in vedere dirijarea corespunzatoare a apelor de suprafata din zonele afectate. – decolmatarea si redarea funcționalității șanțurilor de scurgere a apelor din precipitații de pe partea dreapta a drumului
- se va realiza tot in regim de urgenta **un proiect specific** prin care se vor dimensiona si realiza lucrările definitive privind:
 - lucrări de colectare si evacuare controlata a apei de suprafată;
 - lucrări cu scop de sprijinire a corpului drumului cat si de imbunatatire a terenului de fundare (sprijinire și elemente fișate); În continuare sunt prezentate schițe cu cele două soluții studiate:
 - lucrări de retaluzare si de protecție a taluzului.

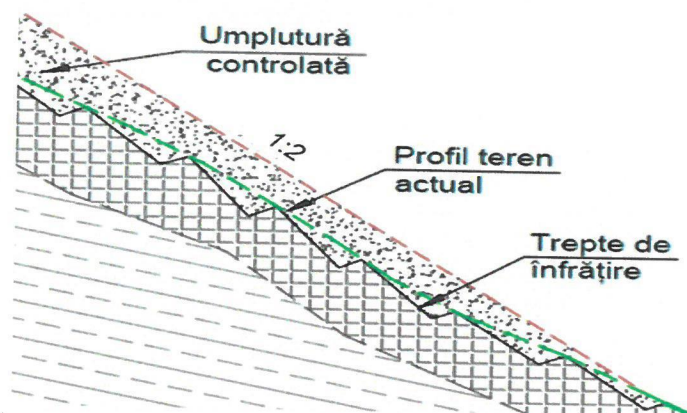
Fotografie 21- Schiță taluz refăcut provizoriu

- Totuși, pentru menținerea traficului până la demararea lucrărilor de stabilizare, sunt necesare următoarele:
 - Semnalizarea zonei conform normativelor în vigoare
 - Instaurarea unei restricții de tonaj de 3.50 tone masă totală, care se va menține până la finalizarea lucrărilor de intervenții
 - Realizarea unor lucrări provizorii în regim de maximă urgență pe zona afectată de instabilitate prin refacerea taluzului cu o pantă de maxim 1:2, cu trepte de înfrățire prin umplerea golurilor existente cu material local și protejarea cu folii

impermeabile, urmărind împiedicarea pătrunderii apei din precipitații, cu eventuala protecție a unei sprijiniri verticale provizorii
