UNITATEA DE ASISTENȚĂ MEDICO-SOCIALĂ ȘUICI  
RO-117725, Șuici, str. Dc. F.N. Șuici-Școală, nr. 124 A, județ Argeș  
Email: uams\_suici@yahoo.com  
Nr. 954/26.05.2026

***Raport privind starea fizică și morală a bunurilor date în administrare de Consiliul Județean Argeș către Unitatea de Asistență Medico-Socială Șuici prin hotărârea nr. 146/30 aprilie 2026***

Comisia de evaluare a bunurilor din Anexa nr. 1 la Hotărârea Consiliului Județean Argeș nr. 146/30.04.2026 a procedat la verificarea vizuală a stării tehnice în raport cu Contractul de Administrare nr. 11004/18.05.2026 al Consiliului Județean Argeș și nr. 924/18.05.2026 al U.A.M.S.Șuici privind starea tehnică și funcționalitatea acestora. Din investigațiile făcute în urmă cu cinci ani se constată că nu s-au făcut rapoarte de depreciere fizică, morală și funcțională de către delegații însărcinați de Consiliul Județean Argeș la inventariere.

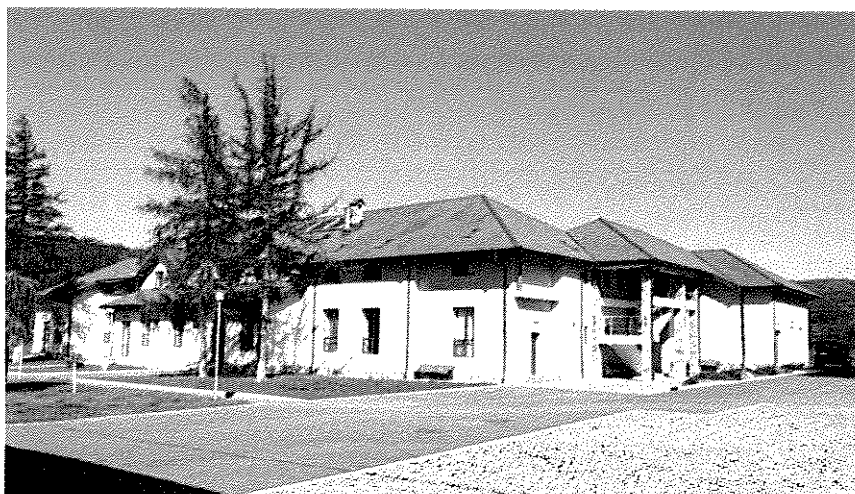
1. Pavilion Cantină și Birouri (C1 din cartea funciară) prezintă următoarele elemente:

- suprafața construită la sol: 887 mp;
- destinația/funcțiuni: aflată în exploatare;
  - A) La parter: cantină cu bucătărie și anexe, centrală termică, garaj auto, spațiu arhivă și spații pentru odihnă aparținători pacienți, stocator GPL de 5 000 litri;
  - B) La mansardă: birouri, spații pentru farmacie, depozite de medicamente, papetărie, materiale curățenie;
- anul reparației capitale: 2016;
- regim de înălțime: P+M;
- autorizări/avize: da, DSP, Pompieri, Mediu, ISCIR;
- structura de rezistență: zidărie armată portantă. Clădire expertizată tehnic atât pe structură cât și pe securitate la incendiu pentru instalația de gaz GPL;
- degradări: nu;
- starea fizică a construcției: foarte bună;
- propuneri: nu este cazul.

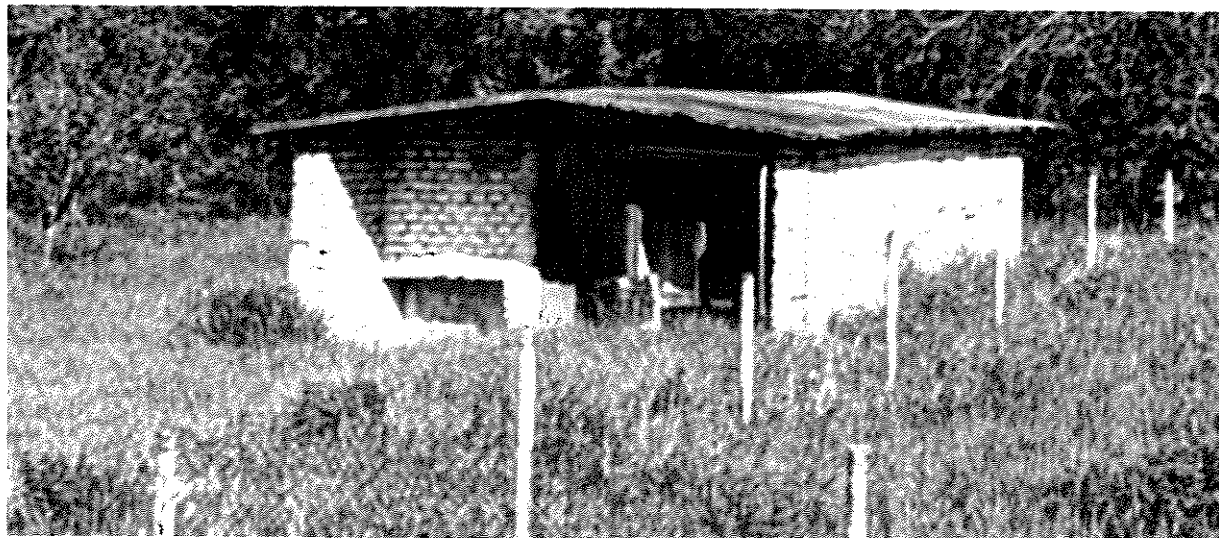
2. Depozit carburanți (C2 din cartea funciară) prezintă următoarele elemente:

- suprafața construită la sol: 24 mp;
- destinația/funcțiuni: în conservare. Depozitul a funcționat până în anul 2000 pentru carburanți (motorină în butoaie și ulei) pentru alimentarea autovehiculelor de la Școala Profesională Specială;
- anul reparației capitale: nu;
- regim de înălțime: supraterană;
- autorizări/avize: nu este cazul;
- structura de rezistență: zidărie portantă din cărămidă plină cu placă de beton ca învelitoare;
- degradări: da, sub acțiunea factorilor climatici ale cărămizilor, din cauza umezelilor ridicate;
- starea fizică a construcției: bună;
- propuneri: nu este cazul.

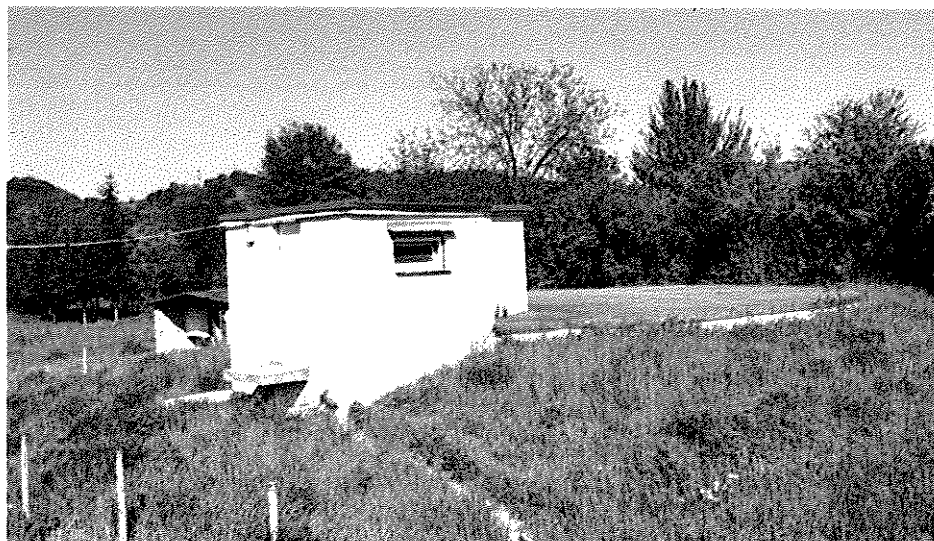
3. Bazin apă (C3 din cartea funciară) prezintă următoarele elemente:

- anul reparației capitale: 2012;
- regim de înălțime: semiîngropat rezervorul de formă rotundă și suprateran cabina cu stația de clorinare;
- autorizări/avize: da, DSP;
- structura de rezistență: beton armat;
- degradări: nu;
- starea fizică a construcției: bună;
- propuneri: verificare de către specialiști dacă există fisuri cu pierderi de apă ce nu pot fi observate cu ochiul liber.

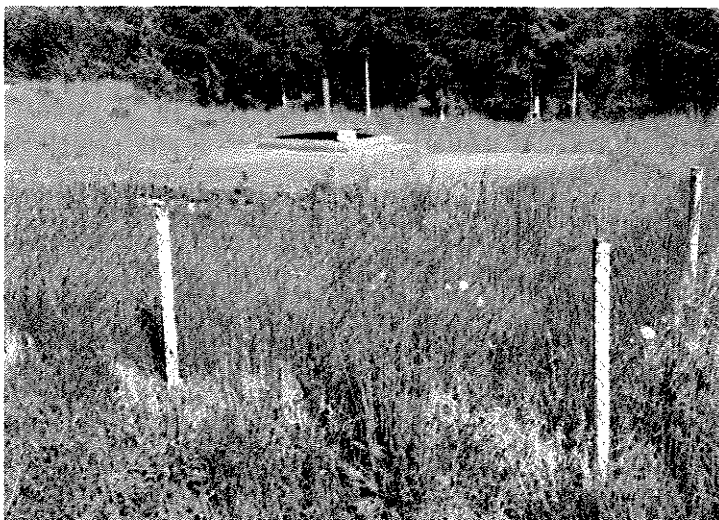
4. Hidrofor (C4 din cartea funciară) prezintă următoarele elemente:

- suprafața construită la sol: 19 mp;
- destinația/funcțiuni: stație de pompare apă potabilă la clădiri cu instalația de hidranți și stația de dedurizare;
- anul reparației capitale: 2012;
- regim de înălțime: semiîngropat;
- autorizări/avize: da, DSP;
- structura de rezistență: beton armat;
- degradări: nu;
- starea fizică a construcției: foarte bună;
- propuneri: nu este cazul.

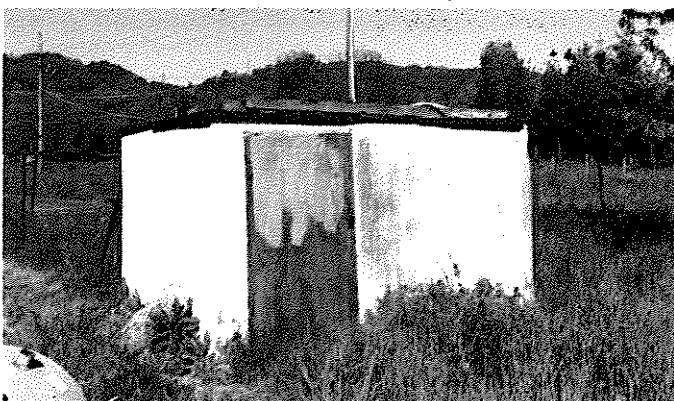
5. Rezervor combustibil (C5 din cartea funciară) prezintă următoarele elemente:

- suprafața construită la sol: 87 mp;
- destinația/funcțiuni: în conservare. Rezervorul este format dintr-un ansamblu de două rezervoare îngropate pentru depozitarea CLU (volum de 28 to fiecare) și o construcție cabină pentru stația de pompare. Ansamblul nu mai funcționează din anul 2000;

- degradări: da, rezervoarele ruginite de apa cu resturi de combustibil lichid ușor (CLU) ce se găsesc în ele;
- starea fizică a construcției: aproape bună;

- propuneri: casare. Fiind în conservare, ansamblul deservind centrala termică pe CLU ce a fost dezafectată, este nevoie de desființare pentru a feri solul de infiltrații cu reziduri CLU ce poate afecta pânza freatică a pușurilor aflate în apropiere.

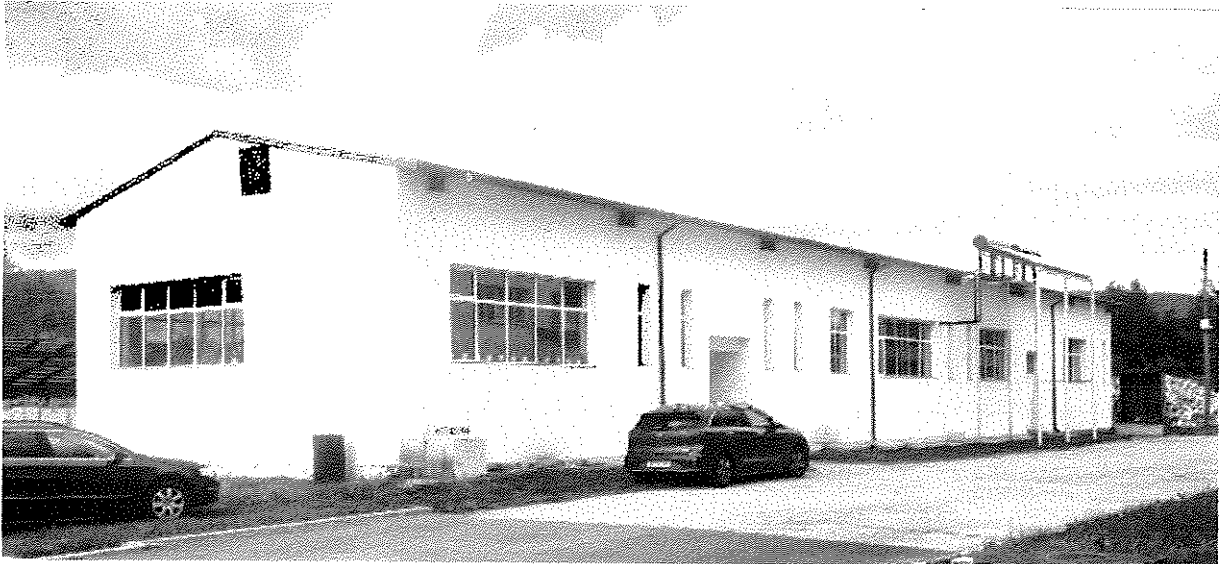
6. Spălătorie (C6 din cartea funciară) prezintă următoarele elemente:

- degradări: da, sistemul de scurgere pluvial din PVC trebuie înlocuit cu un altul metalic;

- starea fizică a construcției: bună;

- propuneri: zugrăvirea fațadei clădirii și înlocuirea sistemului de scurgere pluvial. Sistemul pluvial din PVC, jgheaburi și burlane cu elementele sale de îmbinare, din cauza gelivității frecvente a gheții apărute pe timp de iarnă cu dezgheț pe timp de zi și îngheț pe timp de noapte. Gheața astfel formată, așezată între marginea de capăt a țiglelor și jgheab, mărindu-și volumul pe timpul nopții sparge ușor jgheaburile și elementele de îmbinare.

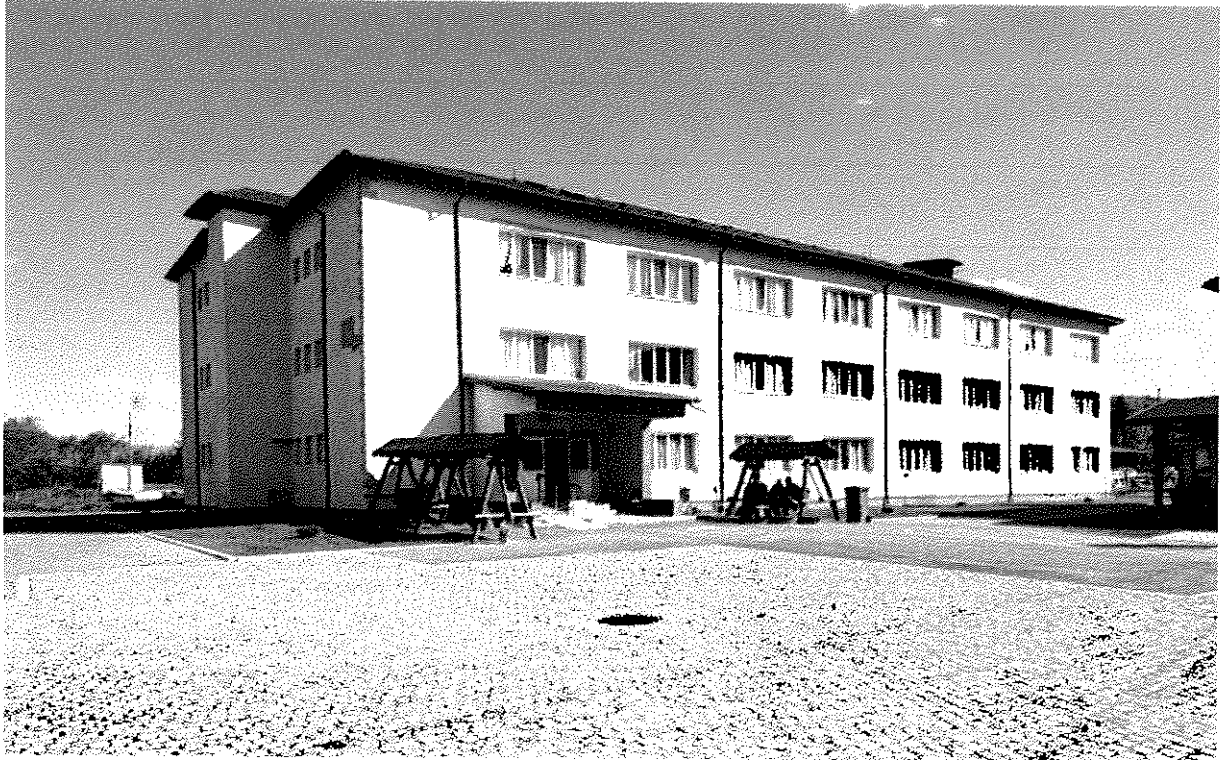
7. Pavilion Bolnavi (C7 din cartea funciară), numită și Pavilion P+2, prezintă următoarele elemente:

- degradări: da;

- starea fizică a construcției: bună;

- propuneri: clădirea are nevoie de montare butoane de panică, instalație de avertizare la incendiu, zugrăvirea fațadei clădirii și înlocuirea sistemului de scurgere pluvial. În urma propunerii inspecției de la ISU, clădirea s-a expertizat în anul 2025 pe cerința Securitate la Incendiu și este nevoie să se implementeze măsurile dispuse de expert pentru conformare la evacuare pacienți nedeplasabili.

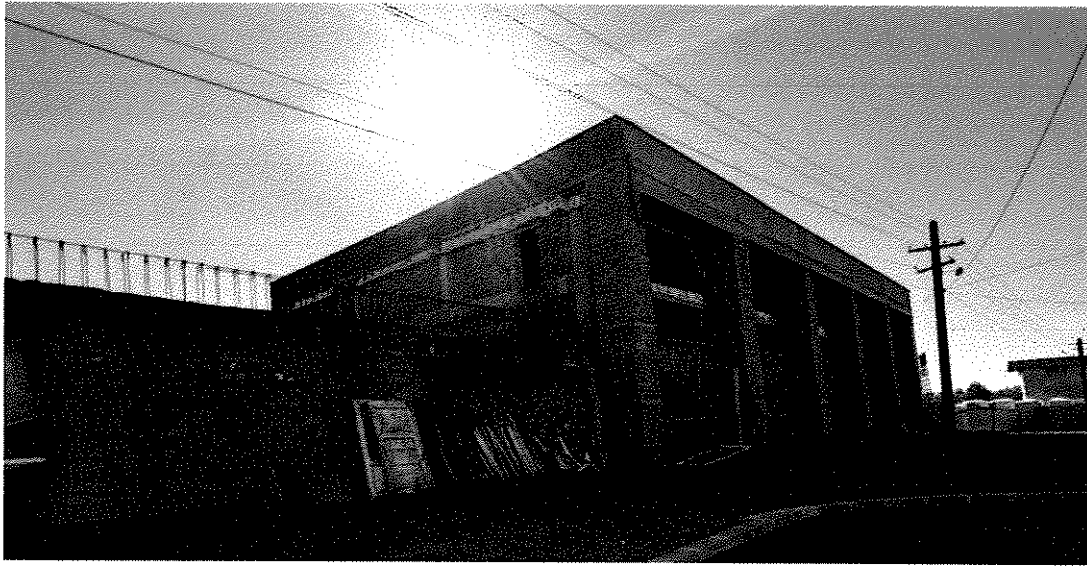
8. Sală Sport (C8 din cartea funciară) prezintă următoarele elemente:

- suprafața construită la sol: 830 mp;
- destinația/funcțiuni: sală sport și corp cu destinația hol de evacuare din pavilionul P+2;
- anul reparației capitale: neterminată, aflată parțial în conservare. Clădirea a fost ridicată între anii 1993-1997, după care a fost abandonată. Pentru conservare s-a făcut o expertiză tehnică în anul 2015 a corpului atașat de sala sport propriu-zisă unde s-au propus măsuri. Totodată pentru stoparea infiltrației apei de ploaie prin tavan la sala de sport s-a montat o hidroizolație pe terasă și atic în anul 2017;

- degradări: da, sub acțiunea îngheț-dezgeț, fațadele care au fost îmbrăcate cu terasit și ciment alb (estică și sudică) se desprind de pe stratul suport și cad lângă soclul clădirii. Tencuielile interioare din sala de sport, datorită apei de ploaie pătrunsă prin ferestre fără geamuri, s-a măcinat și desprins de pe pereți în unele locuri. Sub acțiunea factorilor climatici cărămizile portante din Porotherm, din cauza umezelilor ridicate cauzate de scurgeri, s-au măcinat pe pereții neîmbrăcați;

- starea fizică a construcției: satisfăcătoare;
- propuneri: terminarea investiției și darea în administrare la Școala Generală Șuici pentru orele de educație fizică.

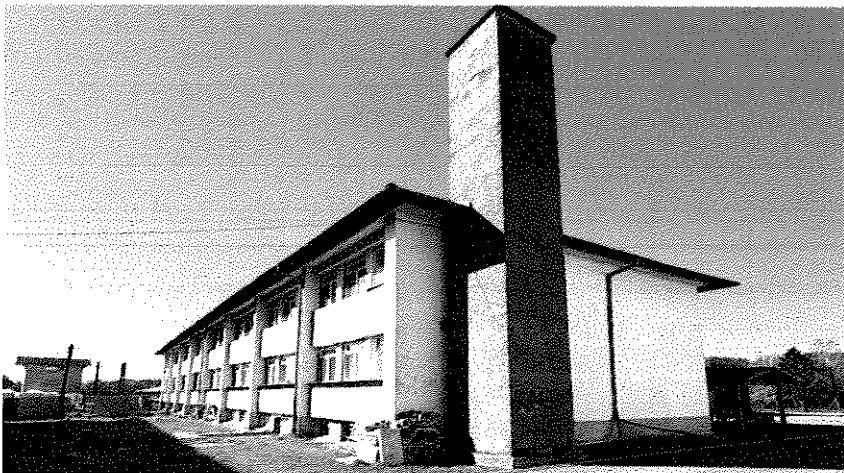
9. Pavilion bolnavi (C9 din cartea funciară), sau pavilion P+1, prezintă următoarele elemente:

- suprafața construită la sol: 562 mp;
- destinația/funcțiuni: cazare cu tratament și îngrijire medicală, spații de hrănire, recreere, consiliere, cabinete medicale, spații tehnice cu centrală termică, cameră termică și spații prosectură.
- anul reparației capitale: pavilion aflat în lucru din anul 2025;
- regim de înălțime: D+P+1, cu învelitoare din țiglă ceramică;
- autorizări/avize: da, DSP, ISU, Mediu;
- structura de rezistență: cărămidă portantă. Clădire expertizată tehnic;
- degradări: nu mai este cazul;
- starea fizică a construcției: nu mai este cazul, fiind acum în reparații capitale;
- propuneri: continuarea finanțării pentru terminarea lucrărilor.

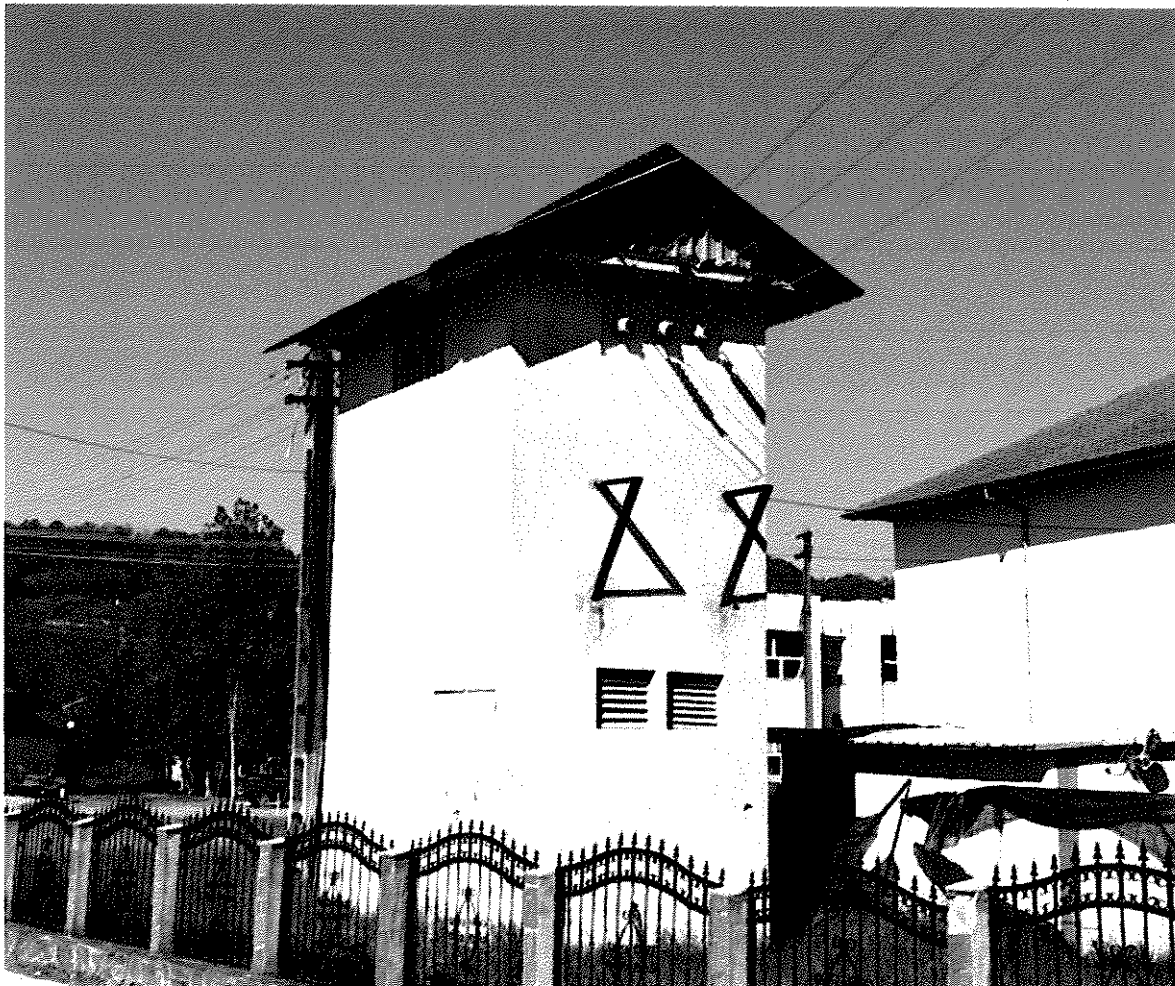
10. Post Trafo (C10 din cartea funciară) prezintă următoarele elemente:

- suprafața construită la sol: 16 mp;
- destinația/funcțiuni: clădire ce adăpostește transformatorul electric din care se furnizează energie electrică pentru consumatorii: UAMS Șuici și pentru jumătate din satul Șuici. Deși clădirea este trecută în patrimoniul Consiliului Județean Argeș ea deservește prin lege compania națională Distribuție

- degradări: nu este cazul;

- starea fizică a construcției: bună;

- propuneri: conform prevederilor contractuale ale contractului de administrare, UAMS Șuici nu poate să asigure protecția și conservarea acestui bun până nu se stabilește proprietarul de drept.

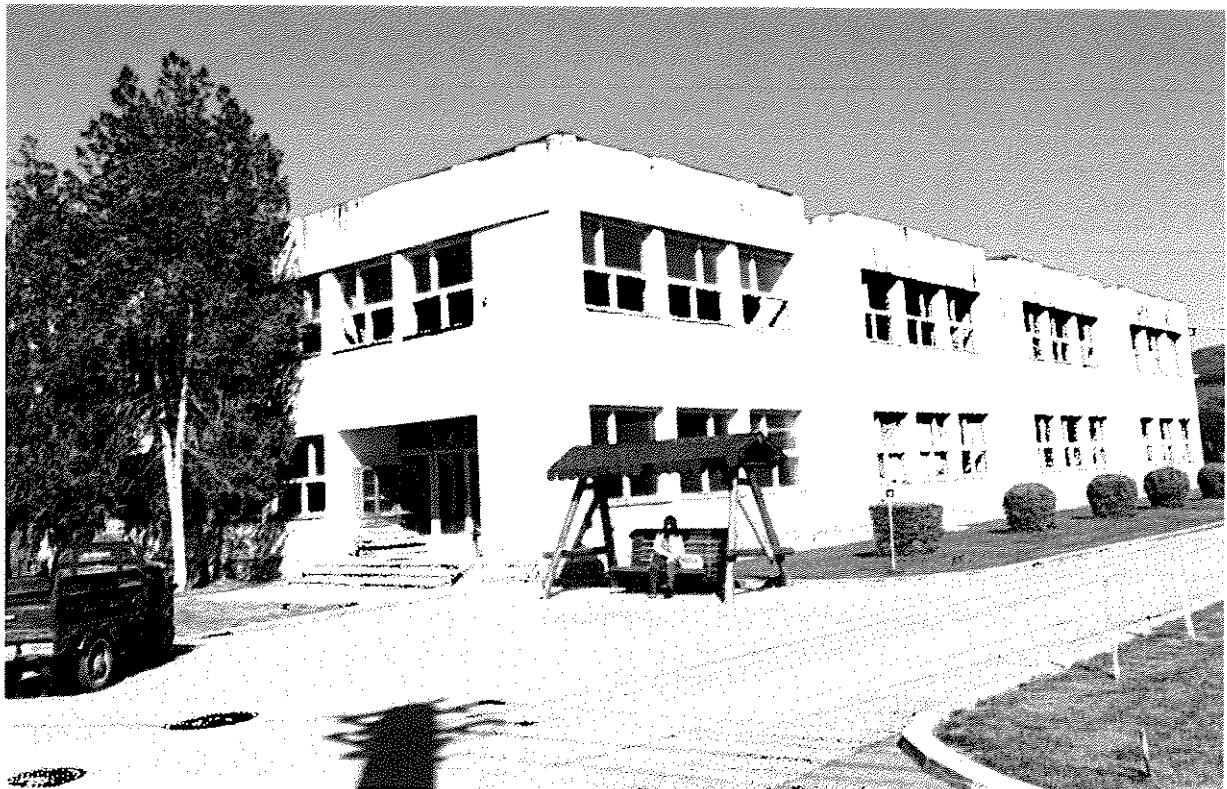
11. Pavilion bolnavi (C11 din cartea funciară), sau clădire Școală Nouă, prezintă următoarele elemente:

- anul reparației capitale: nu de la data construirii din 1978. În anul 2002 s-a făcut de către Consiliul Județean Argeș o reabilitare parțială a învelitorii cu hidroizolație pe zona atelierelor. Reabilitarea s-a făcut necorespunzător pentru că după cca un an de zile de la recepție vechile infiltrații au avut loc din nou;

- regim de înălțime: P+IE, cu învelitoare tip terasă;
- autorizări/avize: nu este cazul;
- structura de rezistență: beton armat, zidărie portantă cu stâlpi din beton;
- degradări: da la învelitoarea tip terasă, prezintă infiltrații rezultate din apa de ploaie sau zăpadă ce distruge la interior structura de rezistență, podelele și tencuiala de pe tavane și pereți;

- starea fizică a construcției: bună;

- propuneri: reabilitare terasă conform propunerii din buget al instituției înaintată în anul 2026, reparații locale la soclu și în terasă la fațadă. În urma subînchirierii parterului clădirii către un italian, Zapetii, pentru a face o croitorie, acesta a dezafectat instalațiile electrice și de căldură dar a demontat și elementele din băi pentru a le reface, însă totul a rămas la stadiul de intenție. Fără să plătească energia electrică consumată clădirea a fost debransată de la postul Trafo de către furnizorul de energie electrică, așa cum se găsește și azi. Parterul la momentul analizei este ocupat parțial cu mașini de cusut și alte utilaje tehnologice pentru croitorie lăsate de italian încă din anii 2010-2012.

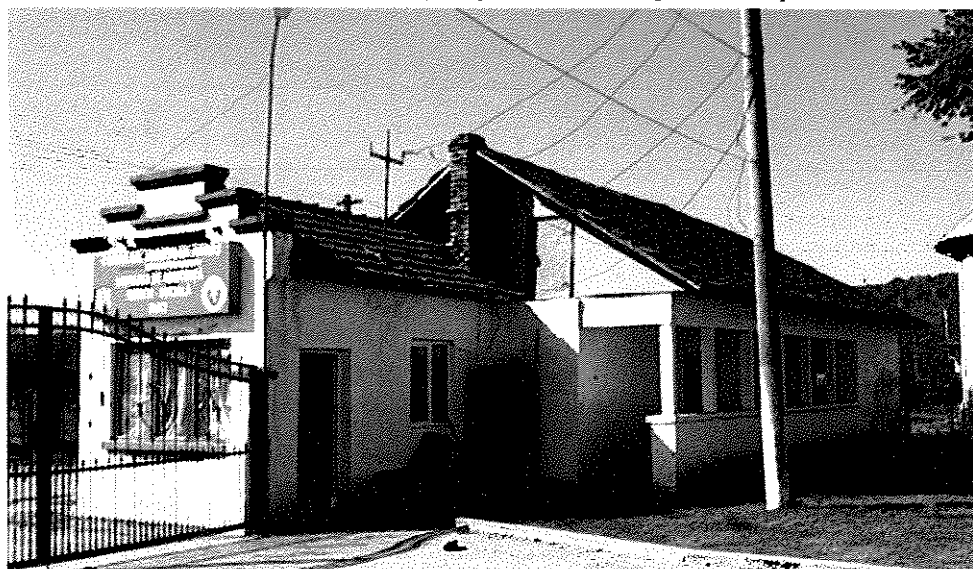
12. Clădire poartă (C12 din cartea funciară) prezintă următoarele elemente:

- anul reparației capitale: nu;
- regim de înălțime: P;
- autorizări/avize: DSP;
- structura de rezistență: fundație din bolovani râu și pereți din cărămidă cu învelitoare din țiglă ceramică;
- degradări: da, structura șarpantei din lemn și la învelitoarea din țiglă solz ce se cojește permanent sub acțiunea factorilor climatici. Montată pe lași fără să fie legată, țigla la cel mai mic exercițiu de vijelie este aruncată adesea pe jos ;
- starea fizică a construcției:
- propuneri: înlocuirea șarpantei și a învelitorii cu tablă tip țiglă, finisaje exterioare prin tencuieli la doi pereți, montare sistem de scurgere pluvial, trotuar perimetral pe trei laturi.

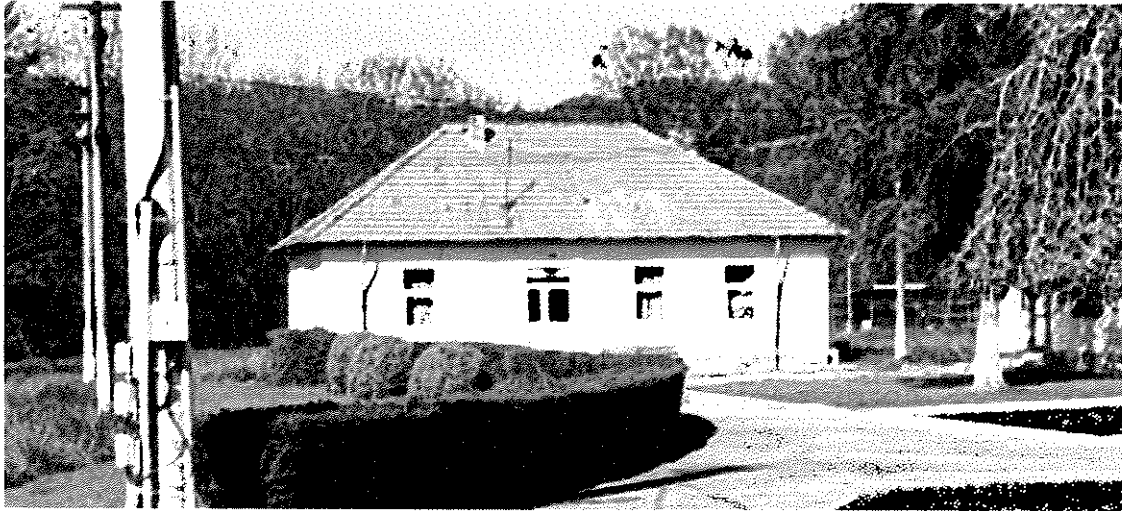
13. Pavilion Administrativ (C13 din cartea funciară) prezintă următoarele elemente:

- suprafața construită la sol: 120 mp;
- destinația/funcțiuni: în conservare, din anul 2016. Construcție ridicată pe etape începând cu anul 1926;
- anul reparației capitale: nu;
- regim de înălțime: P;
- autorizări/avize: nu este cazul;
- structura de rezistență: fundație din bolovani de râu, cu pereți din zidărie de cărămidă manuală, cu tavane din lemn, structură șarpantă din lemn cariat cu învelitoare din țiglă tip Jimbolia.
- degradări: da. Tencuiala din var cu nisip de pe fațade a început să cadă, în zidărie se zăresc crăpături, șarpanta slăbită de carii dă semne de oboseală, unii dintre căpriori la capătul de la scafă sunt putreziți de apa de ploaie, tavanele de lemn sunt burdușite;
- starea fizică a construcției: necorespunzătoare;
- propuneri: reparație capitală sau, după caz, desființare conform unei concluzii ale expertului tehnic de rezistență.

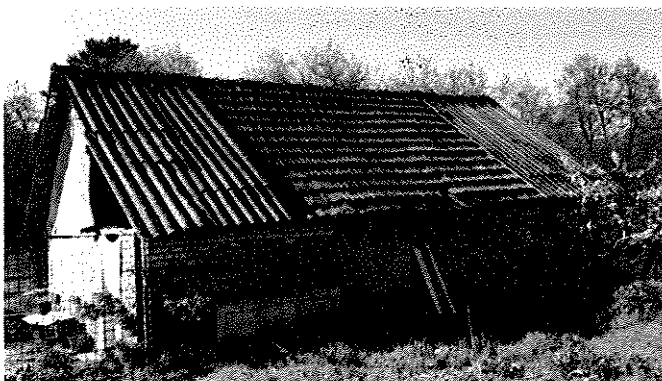
14. Anexă gospodărească (C14 din cartea funciară) prezintă următoarele elemente:

- autorizări/avize: nu;
- structura de rezistență: zidărie din bolovani de râu cu ciment, pereți portanți din cărămidă;
- degradări: da, constante la pereți prin umezeală, șarpanta slăbită de carii dă semne de oboseală, infiltrații ale apei de ploaie prin țigle, ziduri roase la golurile de ușă din încăperi de către porcine. La rafale de vânt mai puternice țiglele sunt zburate permanent fiind înlocuite cu plăci de azbociment de la Anexa gospodărească C15. De pe această construcție, aflată în conservare din anul 2003, s-au luat mereu țigle solz și s-au montat pe învelitoarea de la clădirea poartă;

- starea fizică a construcției: nesatisfăcătoare;
- propuneri: desființare construcție.

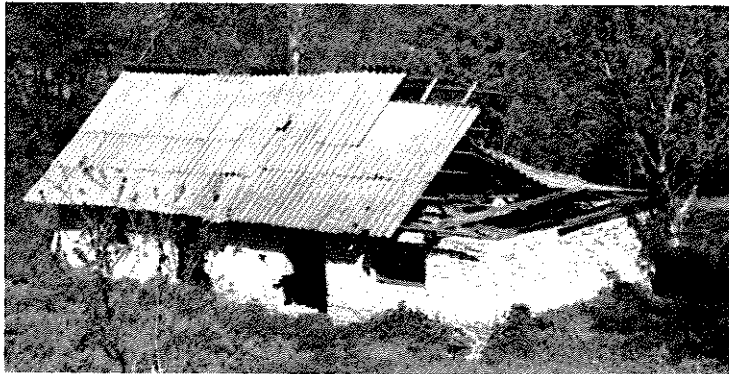
15. Anexa gospodărească (C15 din cartea funciară) prezintă următoarele elemente:

Amplasată la marginea terenului unității spre zăvoi pe un teren unde s-a așezat nămolul, nu mai poate fi folosită;

- anul reparației capitale: nu;
- regim de înălțime: P, cu șarpantă din lemn și învelitoare din plăci de azbociment, parțial;
- autorizări/avize: nu;
- structura de rezistență: zidărie din bolovani de râu cu ciment, pereți portanți din cărămidă;
- degradări: da, constante la pereți prin umezeală, șarpanta slăbită de carii dă semne de oboseală fiind parțial căzută din cauza căpriorilor putreziți, ziduri roase la golurile de ușă din încăperi de către porcine. La rafale de vânt mai puternice plăcile de azbocimet sunt mai mereu luate de vânt;
- starea fizică a construcției: nesatisfăcătoare - părăginită;
- propuneri: desființare construcție.

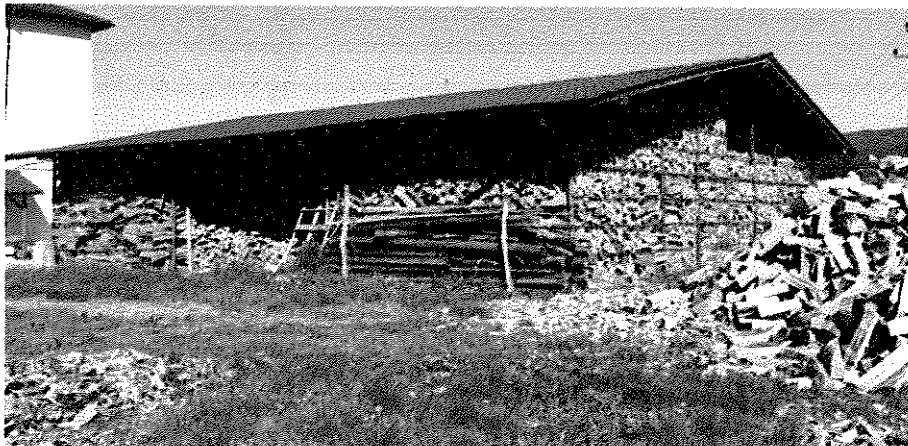
16. Magazie metalică (C16 din cartea funciară) prezintă următoarele elemente:

- suprafața construită la sol: 224 mp;
- destinația/funcțiuni: construcție metalică cu caracter provizoriu, pentru depozitare lemn foc necesar la încălzirea clădirilor unității;
- anul reparației capitale: nu;
- regim de înălțime: P;
- autorizări/avize: nu;
- structura de rezistență: fără fundație și placă de bază, cu stâlpi metalici din țevă și învelitoare din tablă tip țiglă metalică;
- degradări: nu;
- starea fizică a construcției: foarte bună;
- propuneri: nu este cazul.

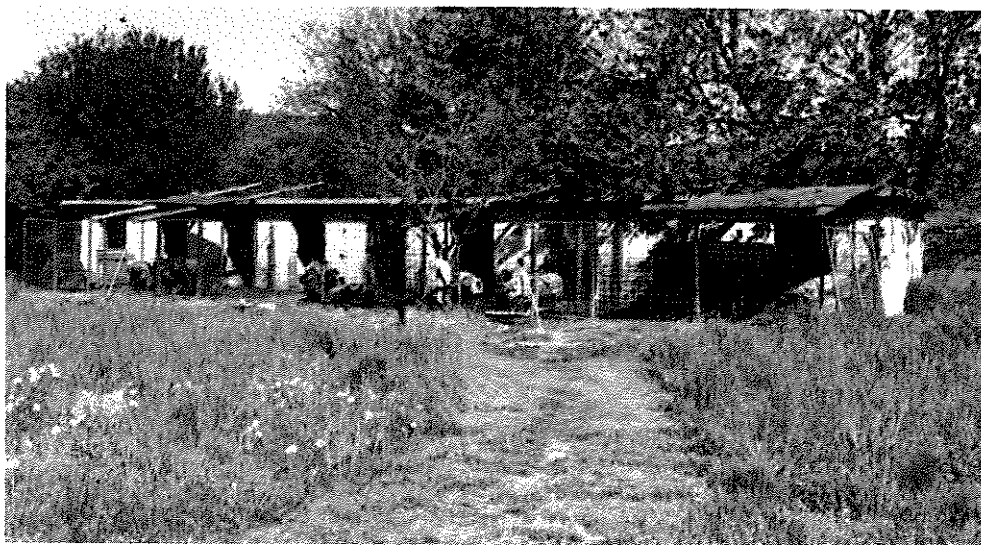
17. Anexă gospodărească (C17 din cartea funciară) prezintă următoarele elemente:

- suprafața construită la sol: 44 mp
- destinația/funcțiuni: gospodărie pentru porci cu 9 boxe, aflată în funcțiune;
- anul reparației capitale: nu;
- regim de înălțime: P;
- autorizări/avize: nu;
- structura de rezistență: fundație din beton armat cu pereți din cărămidă plină, învelită cu placă de beton armat;
- degradări: nu;
- starea fizică a construcției: bună;
- propuneri: nu este cazul.

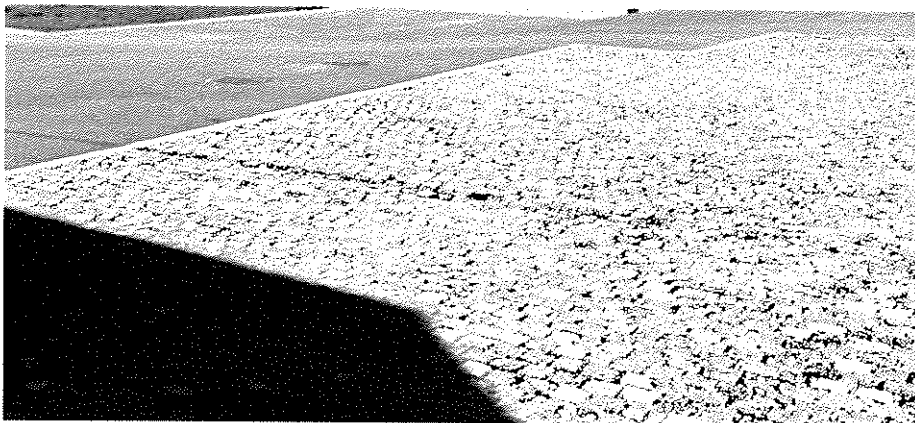
18. Canalizare menajeră prezintă următoarele elemente:

- degradări: da, căminele de vizitare și placa de suprafață a bazinului tricompartimentat;
- starea fizică a construcției: parțial degradată;

- propuneri: luarea în proprietate la Consiliul Județean Argeș a întregului sistem și reparație capitală pentru a rămâne ca soluție de rezervă după construirea unei stații proprii de epurare.
