**PROIECT: "RESTAURAREA MUZEULUI JUDEȚEAN ARGEȘ – CONSOLIDAREA,
PROTEJAREA ȘI VALORIFICAREA PATRIMONIULUI CULTURAL"**

**PROIECT TEHNIC DE CONSERVARE-RESTAURARE
UȘI EXTERIOARE, INTERIOARE ȘI MÂNĂ CURENTĂ SCARĂ
DE LA MUZEUL JUDEȚEAN ARGEȘ**

Str. Călinescu Armand nr.44, Pitești

Monument istoric, cod LMI 2015 AG-II-m-A-13401

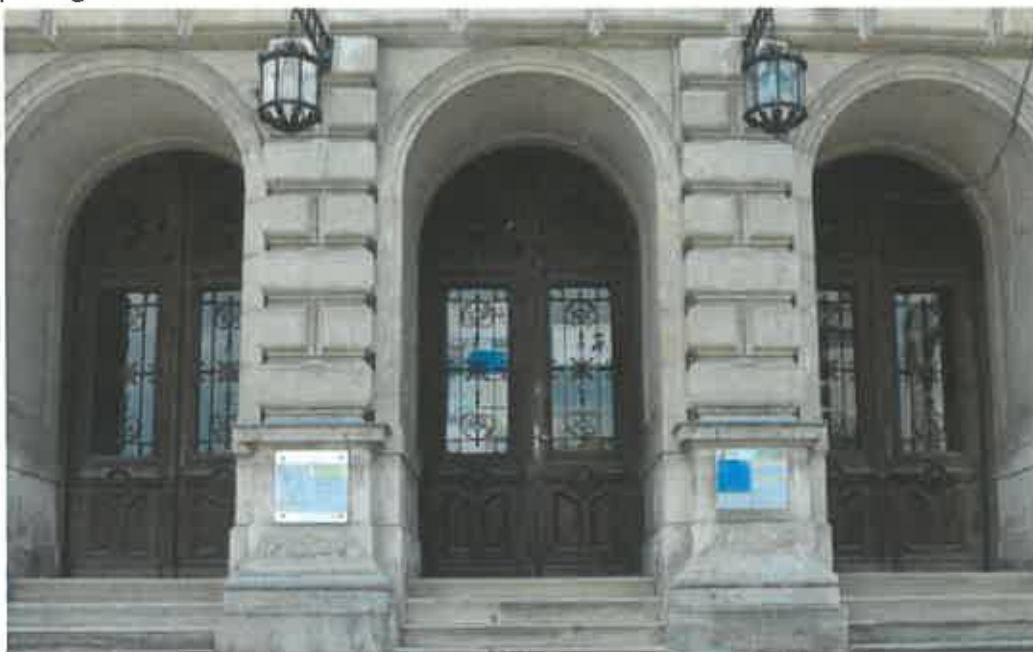
Fotografie ansamblu cu uși de acces, intrare principală.

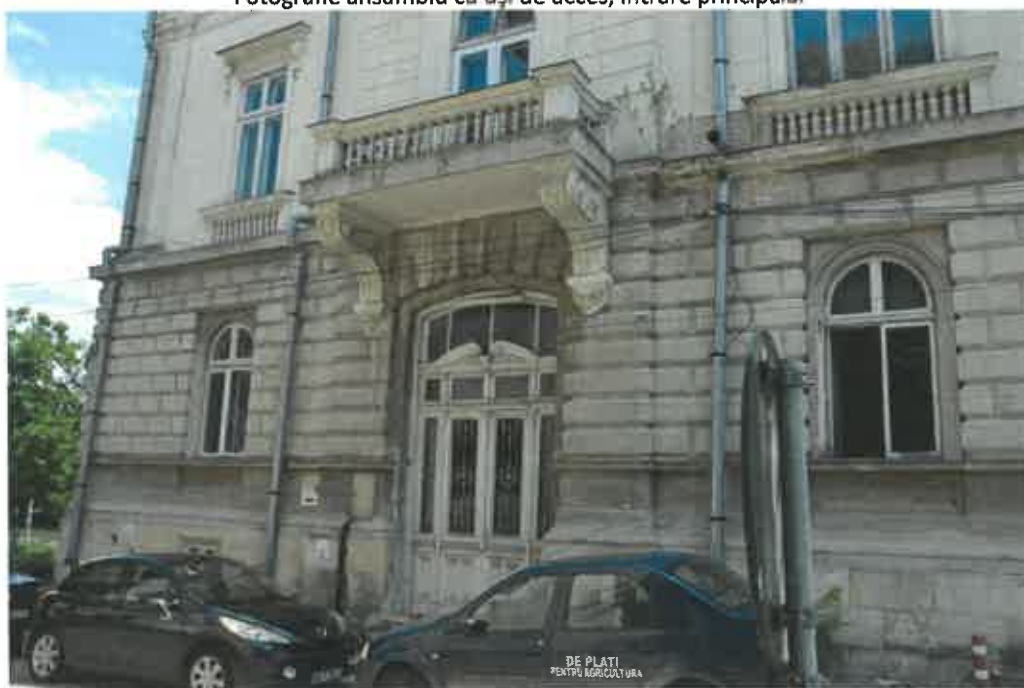
Fotografie ansamblu cu uși de acces fațada Sud-Vest.

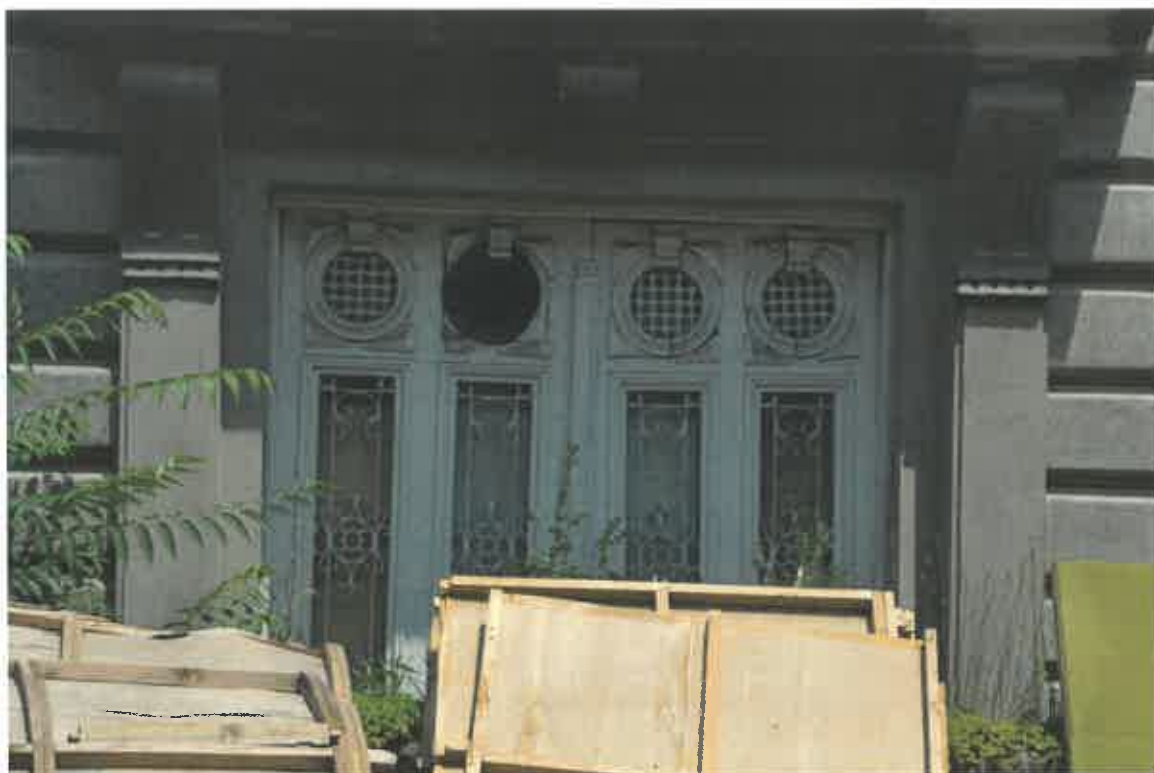
Fotografie ansamblu cu uși de acces, intrare Sud (curtea interioară).

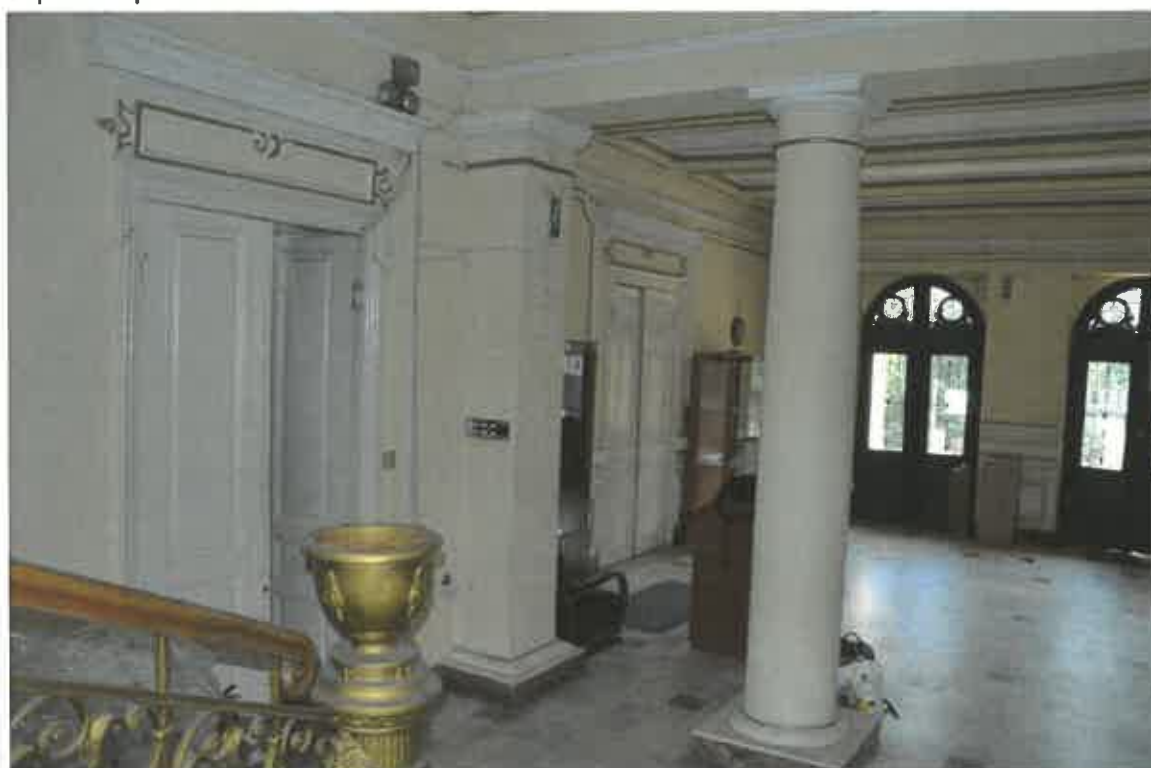
Ușile din interior sunt ample, cu înălțime mare și deschideri generoase, realizate dintr-o tâmplărie de lemn masiv, cu decupaje și profile drepte în forme geometrice. Tâmplărie vopsită în prezent cu alb.

Fotografie ansamblu cu uși lateral dreapta față de intrare, situate în foaier, holul central de la parter.

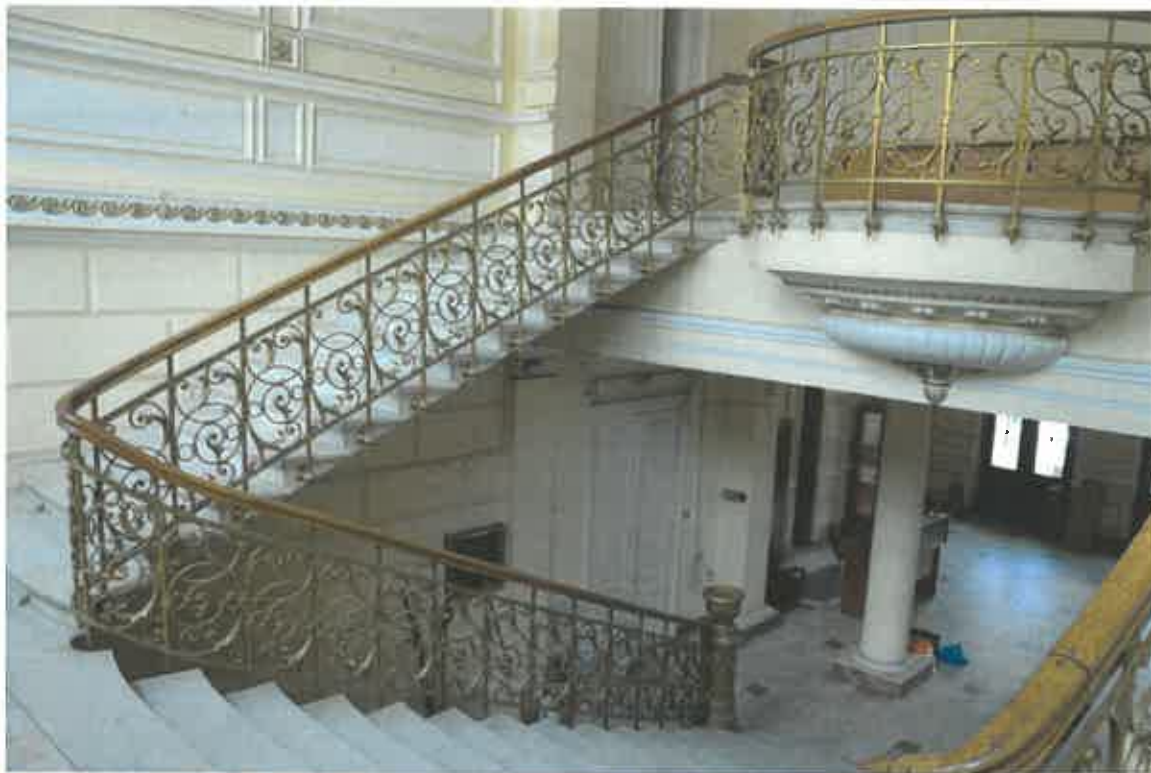
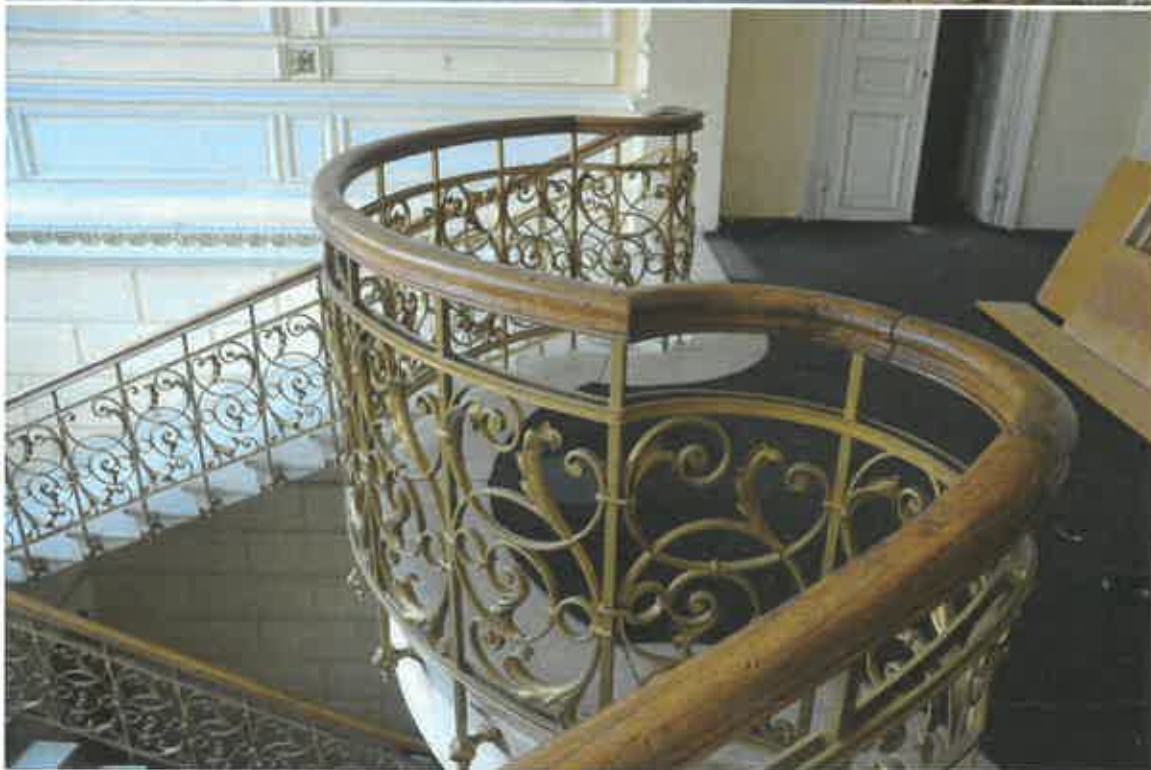
Accesul dinspre foaier către etaj se realizează pe trepte din piatră încadrate de două balustrade din fier forjat cu mână curentă din lemn. Mâna curentă este realizată din lemn de stejar, prelucrată cu două profile de la bază spre mijloc, atent finisată. Este completă și se află în stare relativ bună de conservare.

Acces dinspre foaier către etaj cu trepte din marmură, balustradă din fier forjat cu elemente decorative florale stilizate, mână curentă din lemn.

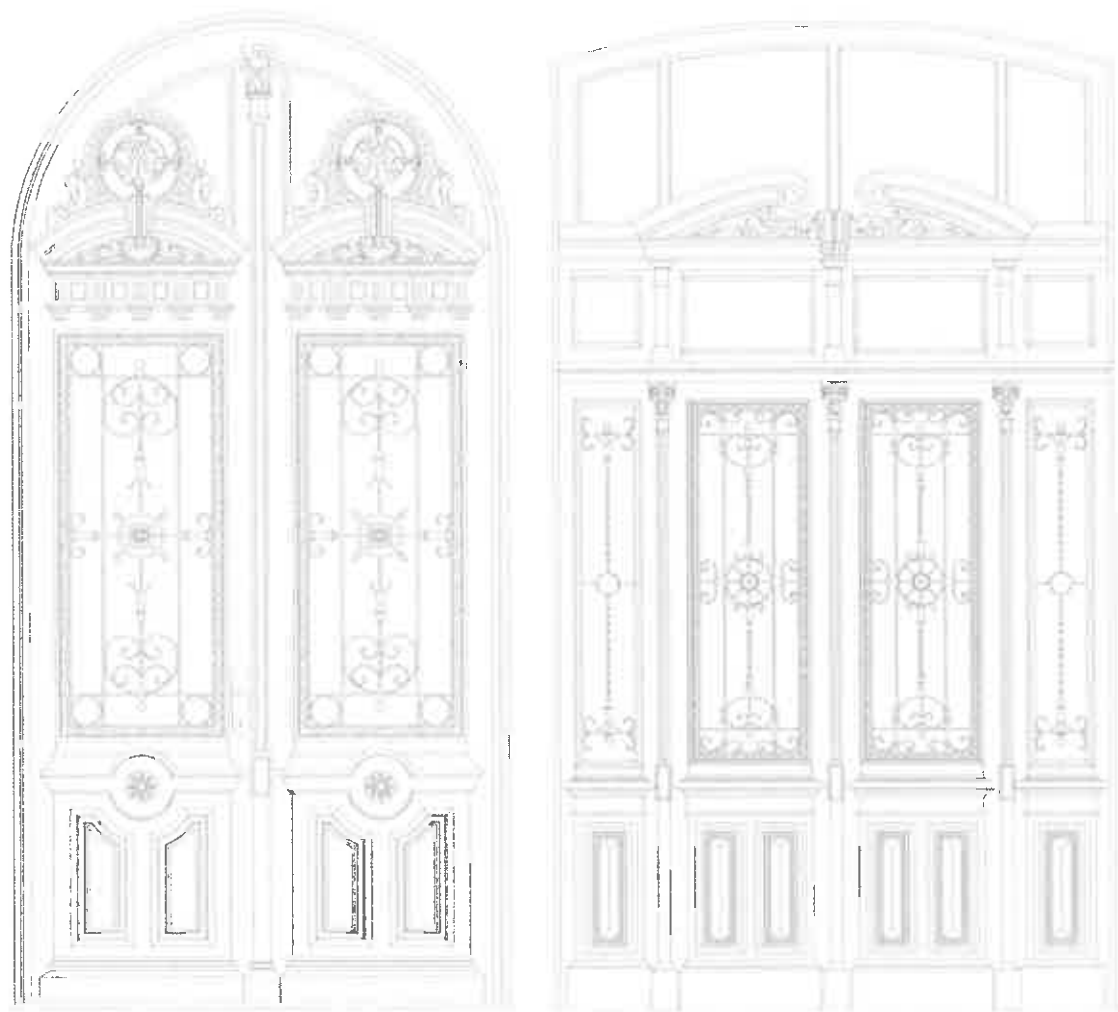
Ușă acces intrare principală Nord-Est și intrările din fațada Sud-Est și Nord-Vest.

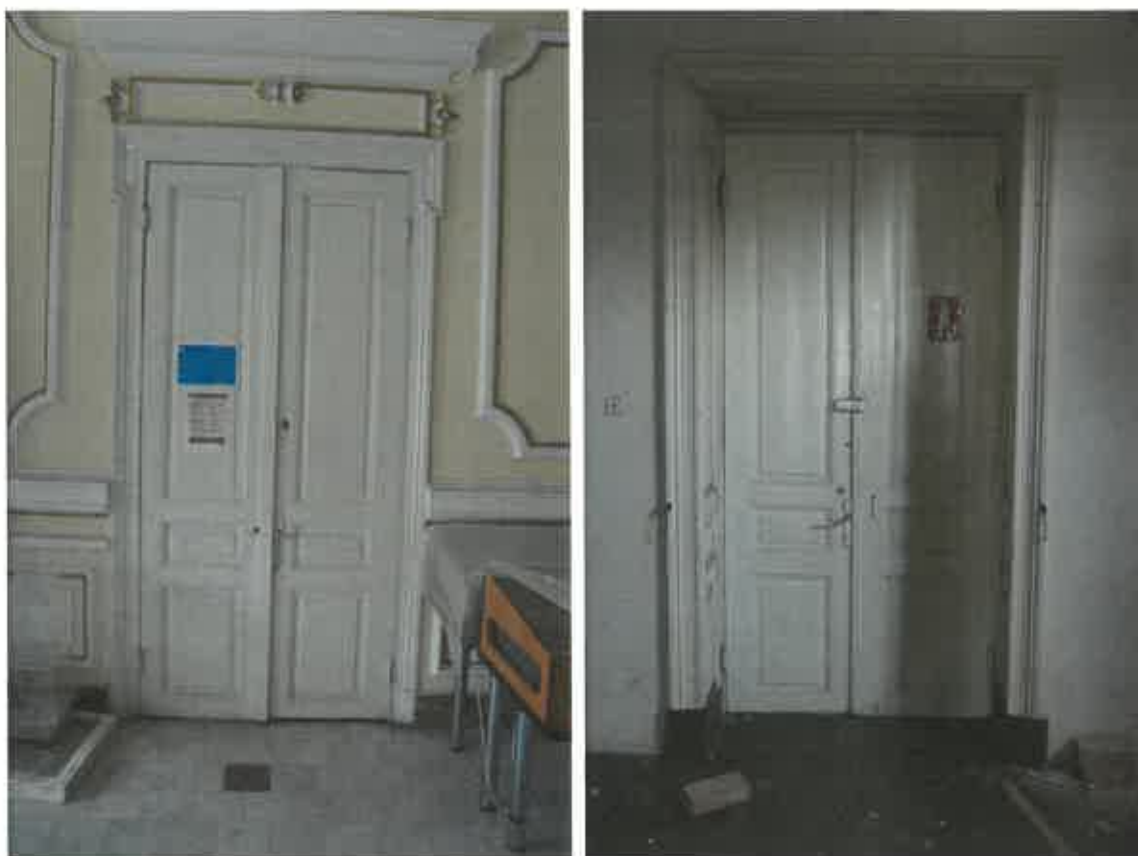
Fotografie de ansamblu cu uși de la parter, foaier. Exterior și interior ușă.

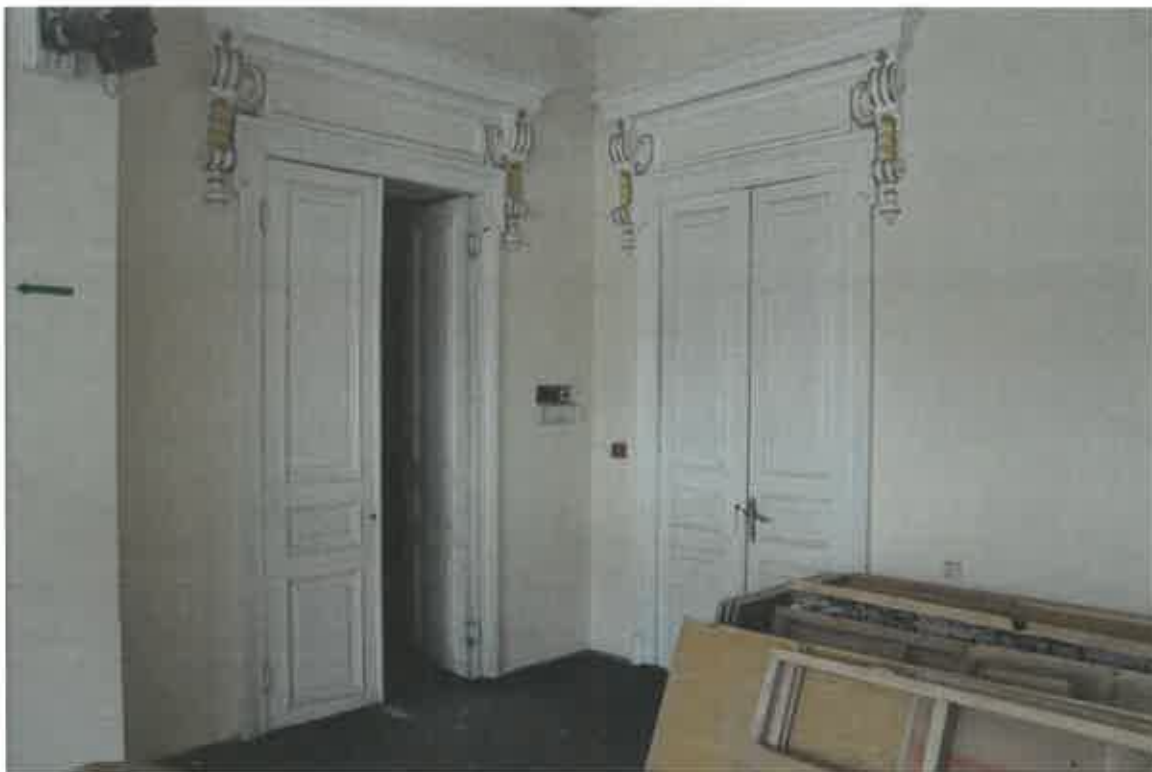
Fotografie de ansamblu cu uși de la etaj, hol central.

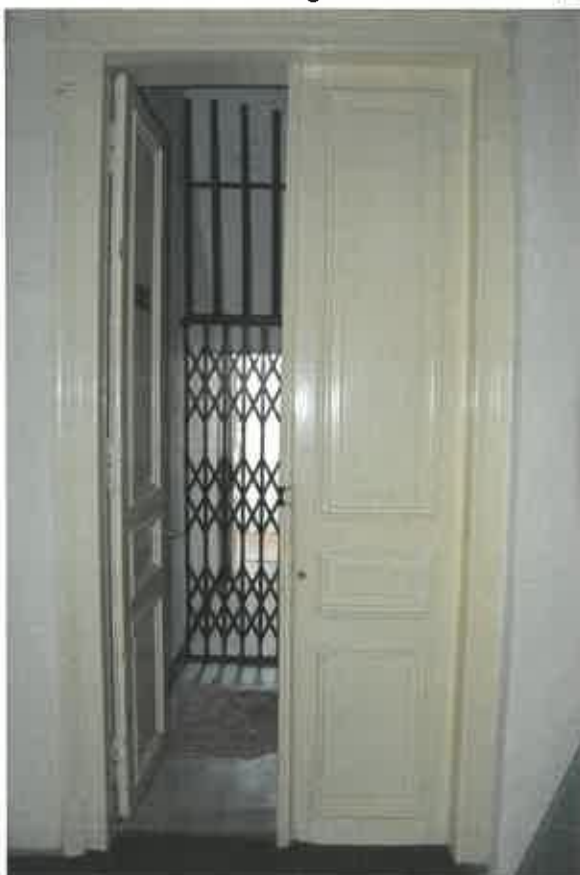
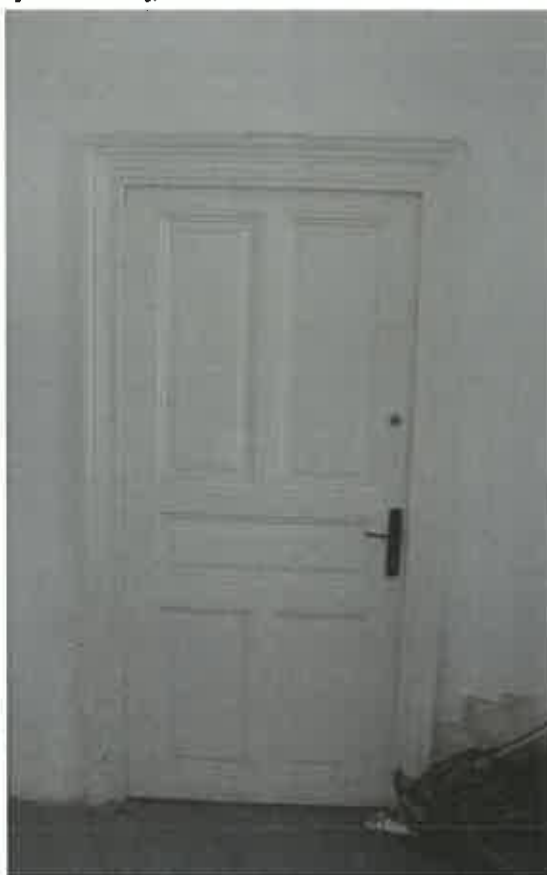
Fotografie de ansamblu cu uși de la etaj ce fac legătura cu scările secundare.

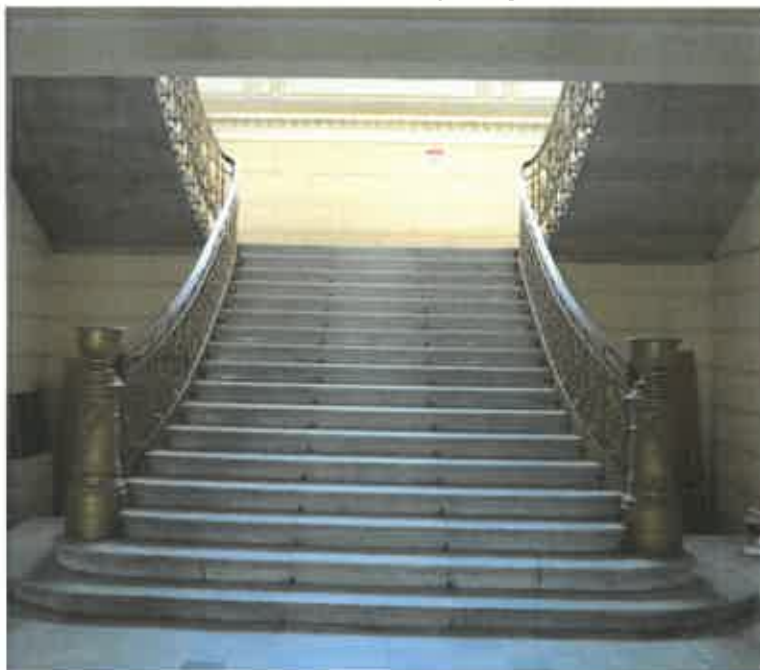
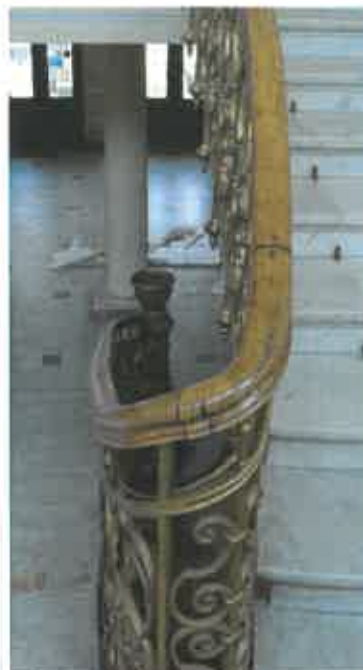
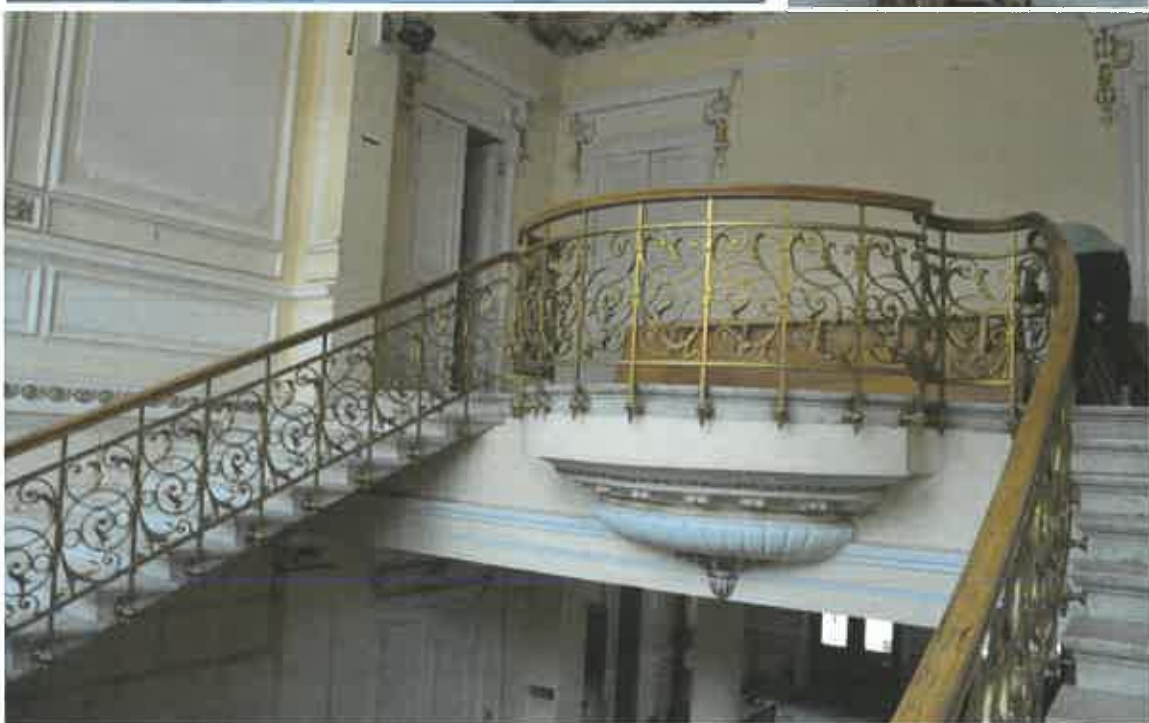
Mâna curentă scară foaier

Din holul central al imobilului, foaier, este construită o scară placată cu marmură ce face legătura între parter și etaj. Scara prezintă o balustradă realizată din fier forjat, frumos decorată cu motive florale stilizate și forme geometrice.

Balustrada, pe latura superioară, este prevăzută cu mână curentă din lemn bine finisată. Lemnul utilizat este din stejar, prelucrat mecanic și manual, atent finisat cu o bordură profilată spre exterior de aproximativ 1.5 cm la bază. Interiorul ce îmbracă balustrada este degroșat cu sisteme de prindere metalică prin înfiletare de aceasta de tip holzsurub. Mâna curentă este completă și în stare bună de conservare.

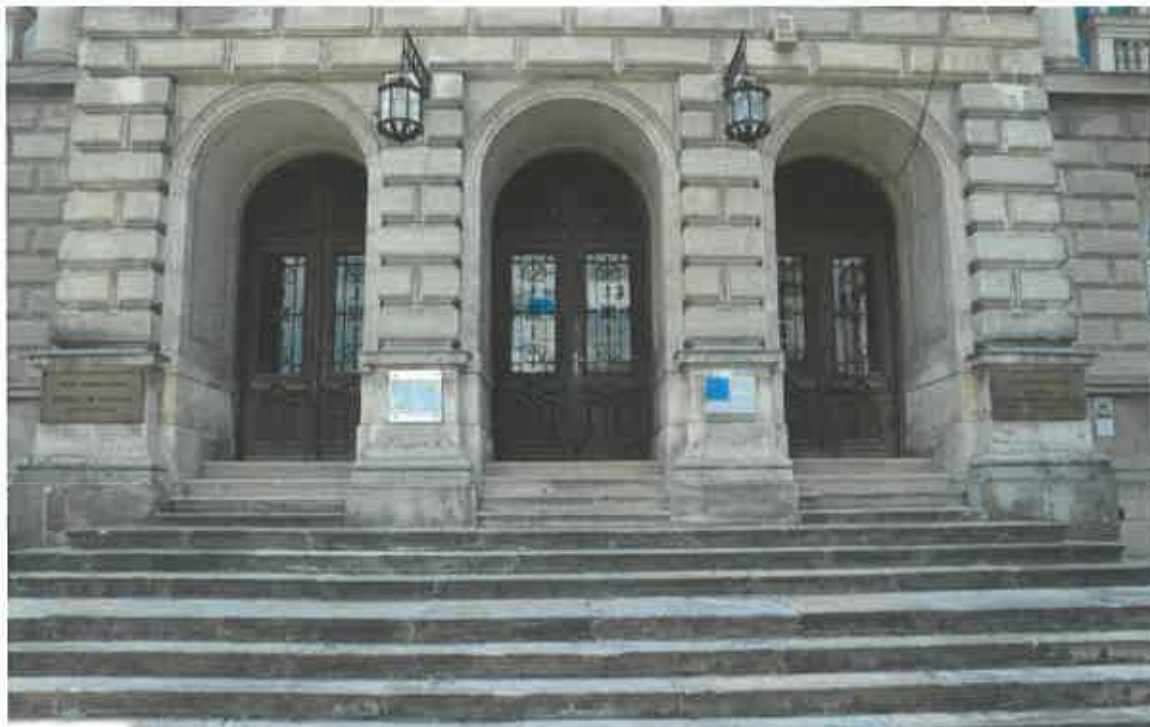
Din cercetările efectuate la fața locului asupra imobilului, s-a constatat că ușile de pe fațadele Nord-Est, Sud-Est și Sud Vest prezintă degradări mai pronunțate decât celelalte uși.

Degradarea avansată a ușilor menționate se datorează factorilor de mediu cu expunere prelungită la soare în perioadele caniculare Est-Vest și umiditate ridicată în anotimpurile ploioase, cu precădere Nord-Est.

Fotografie de ansamblu cu ușile de acces de la intrarea principală, fațada Nord-Est.

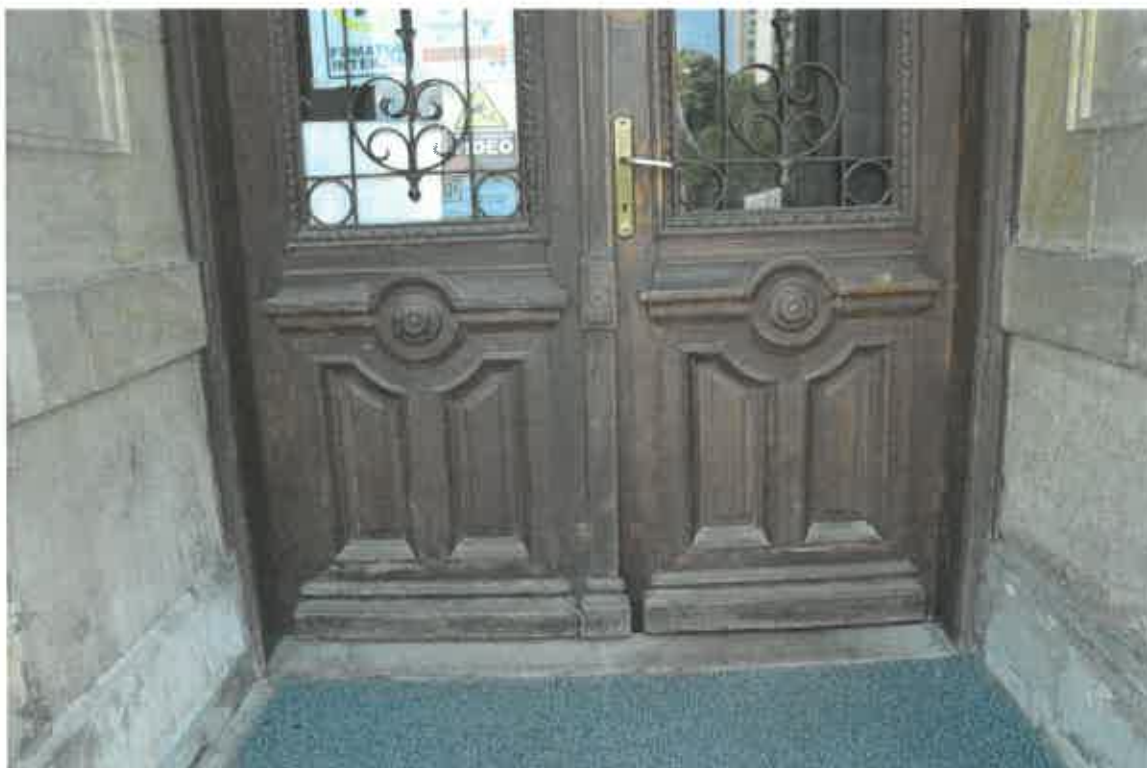
Fotografie ansamblu, exterior cu jumătatea inferioară.

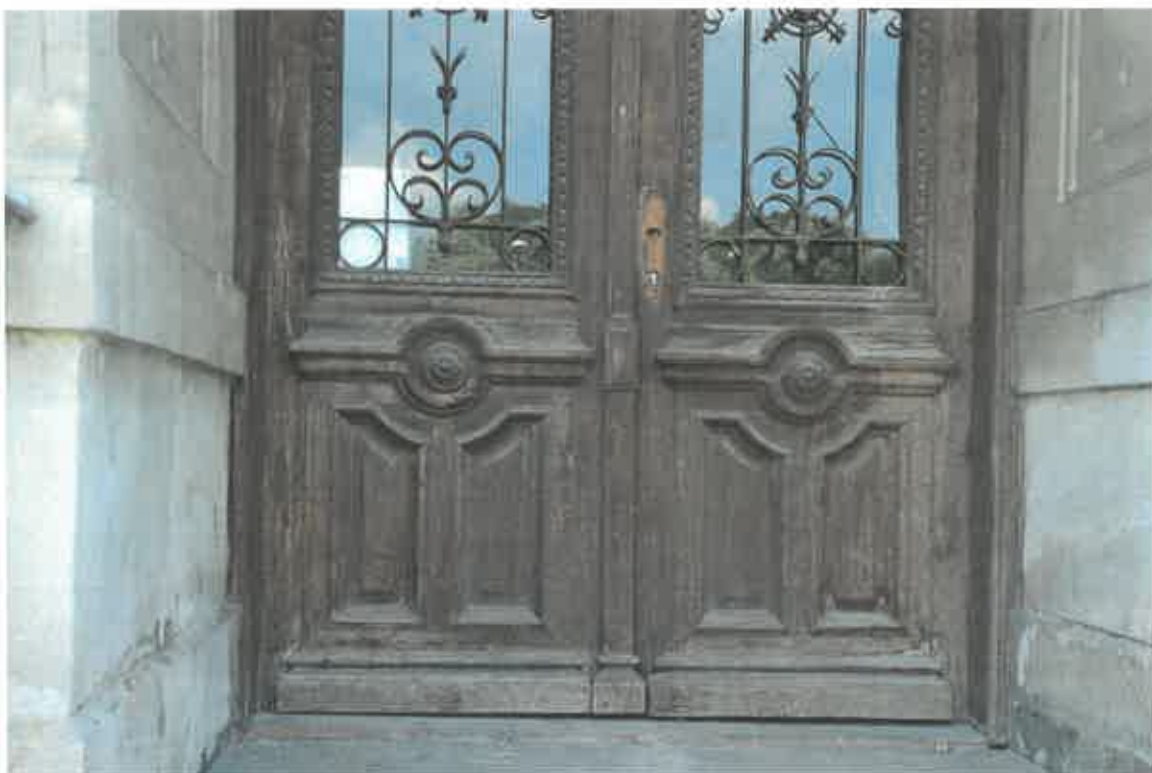
Degradare inegală a stratului de vopsea și a peliculei de protecție, eroziuni până la structura lemnoasă.

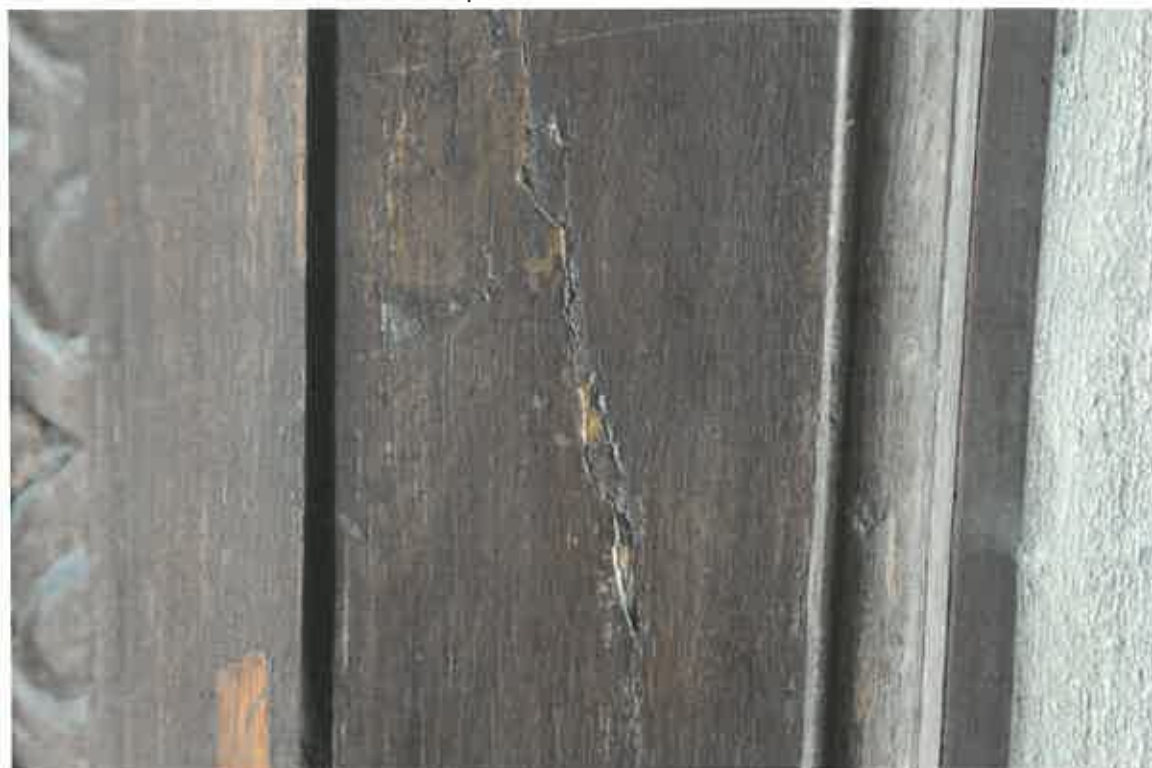
Reparații efectuate în timp, expulzate datorită contorsionării locale pe fibră a structurii lemnoase (ramificații de creștere, noduri).

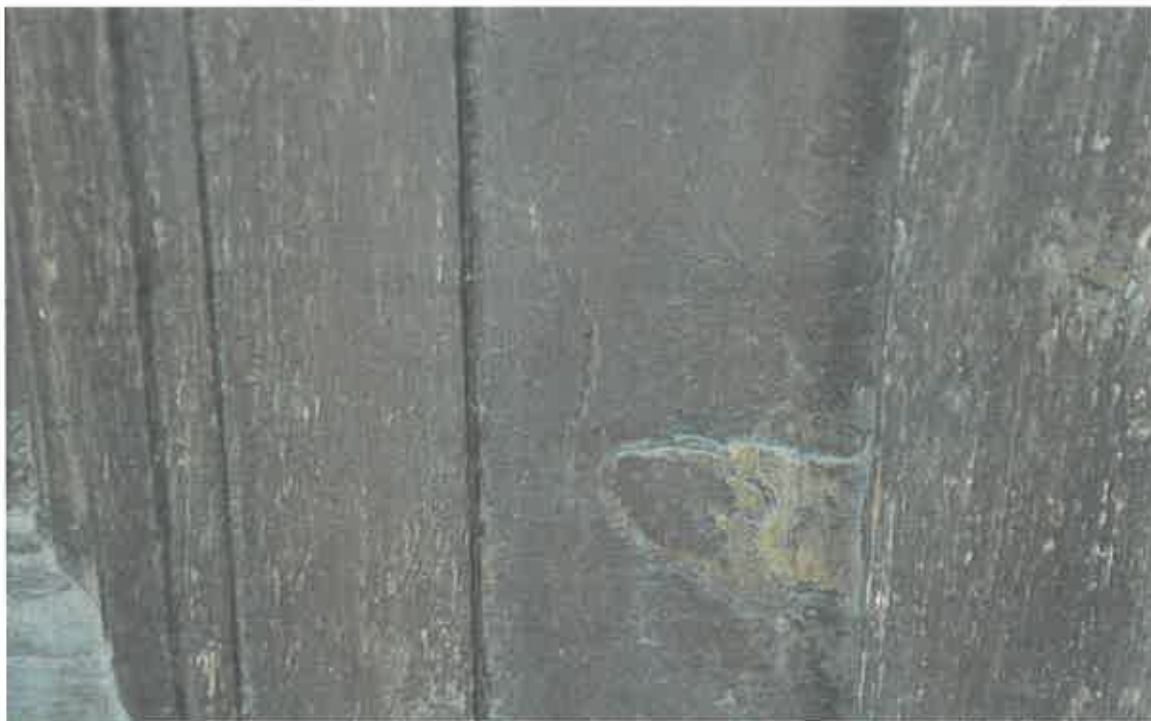
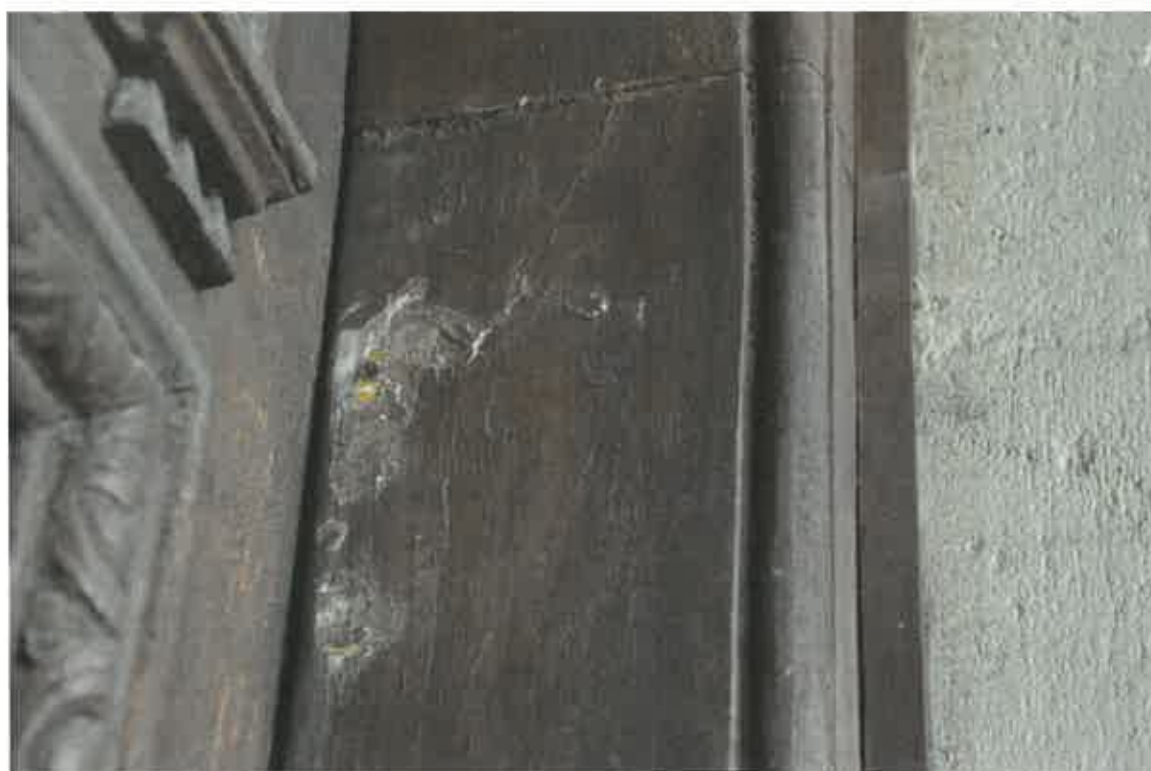
Degradare biologică - mucegaiuri și fungi.

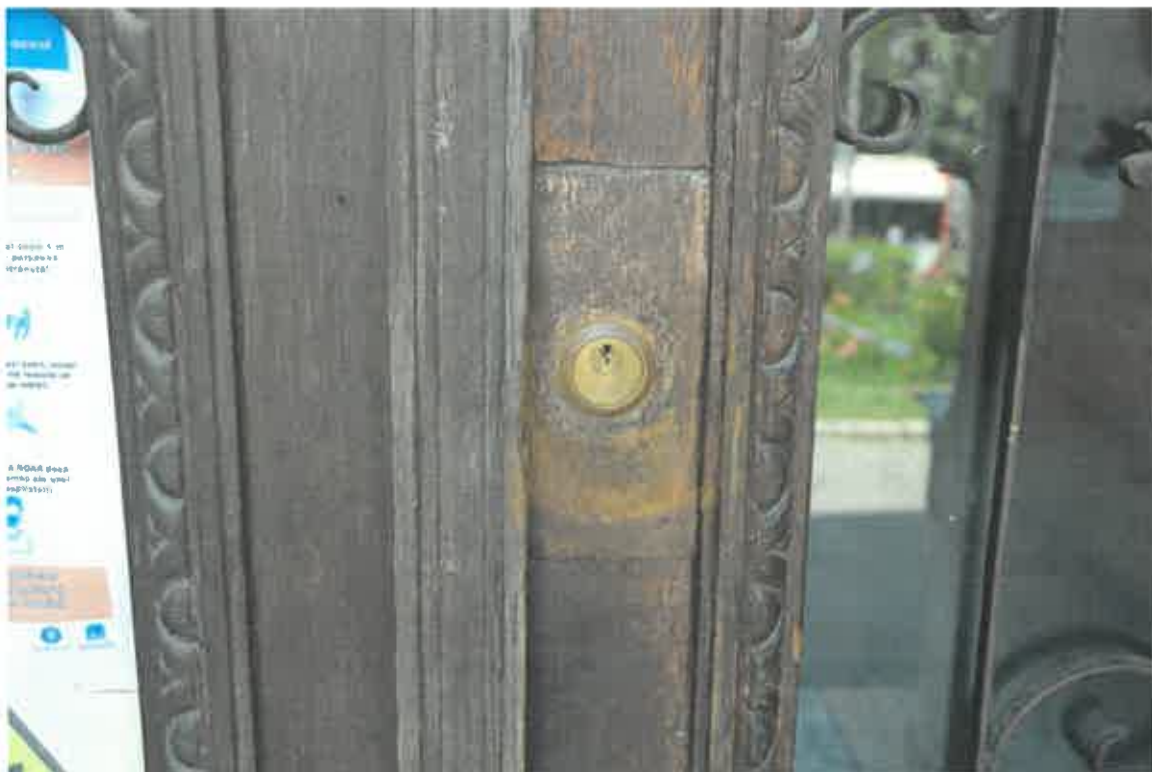
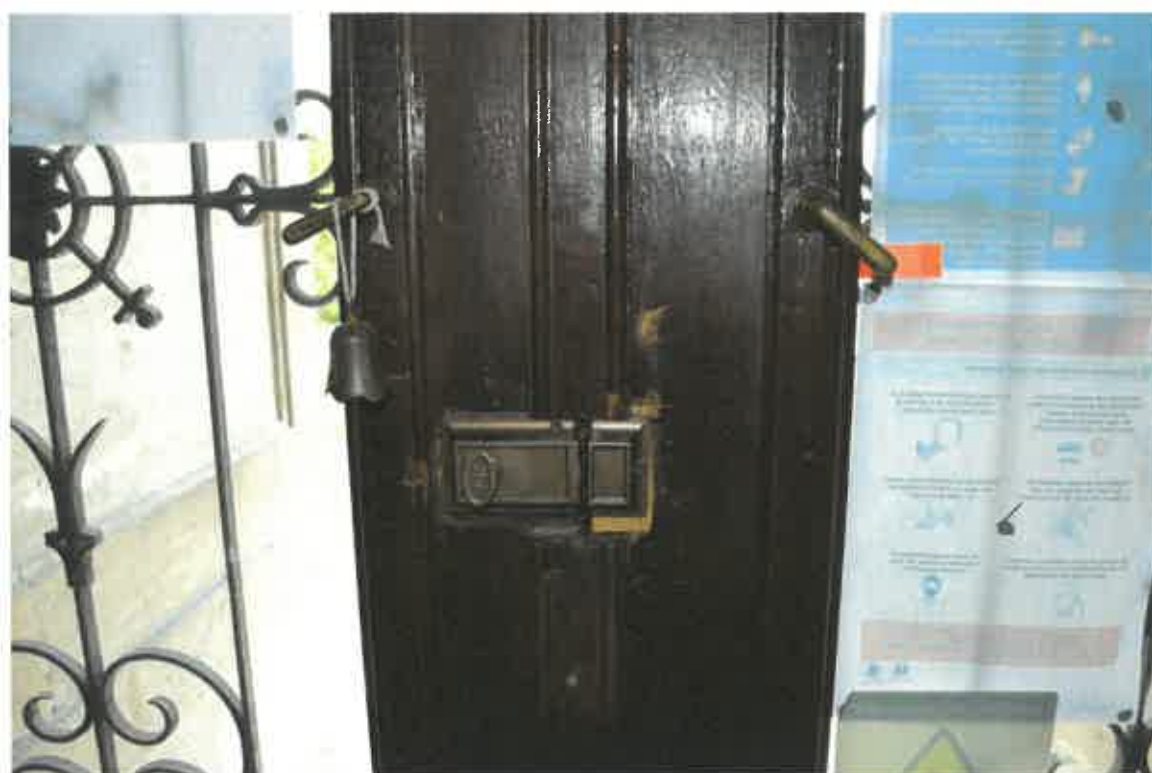
Modificări și adaptări pentru înlocuirea încuietorilor, exterior/interior.

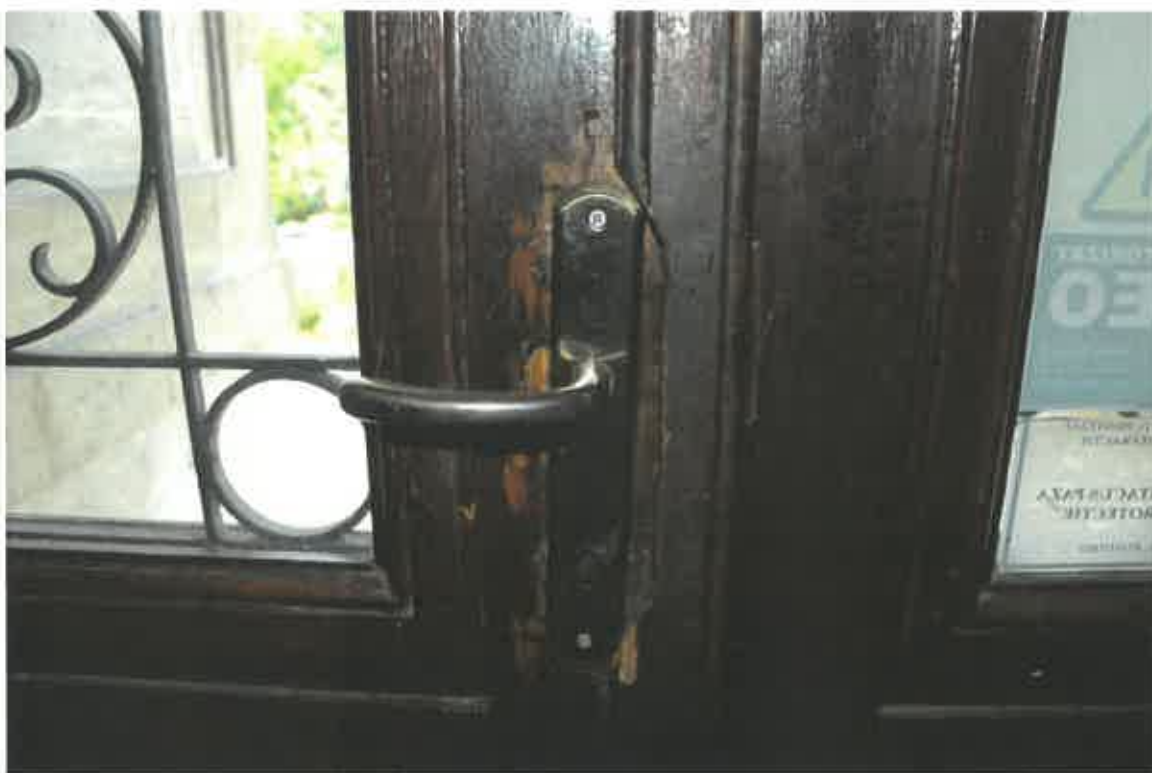
Modificări și adaptări pentru înlocuirea încuietorilor, uzuri, depuneri de murdărie ancrasată.

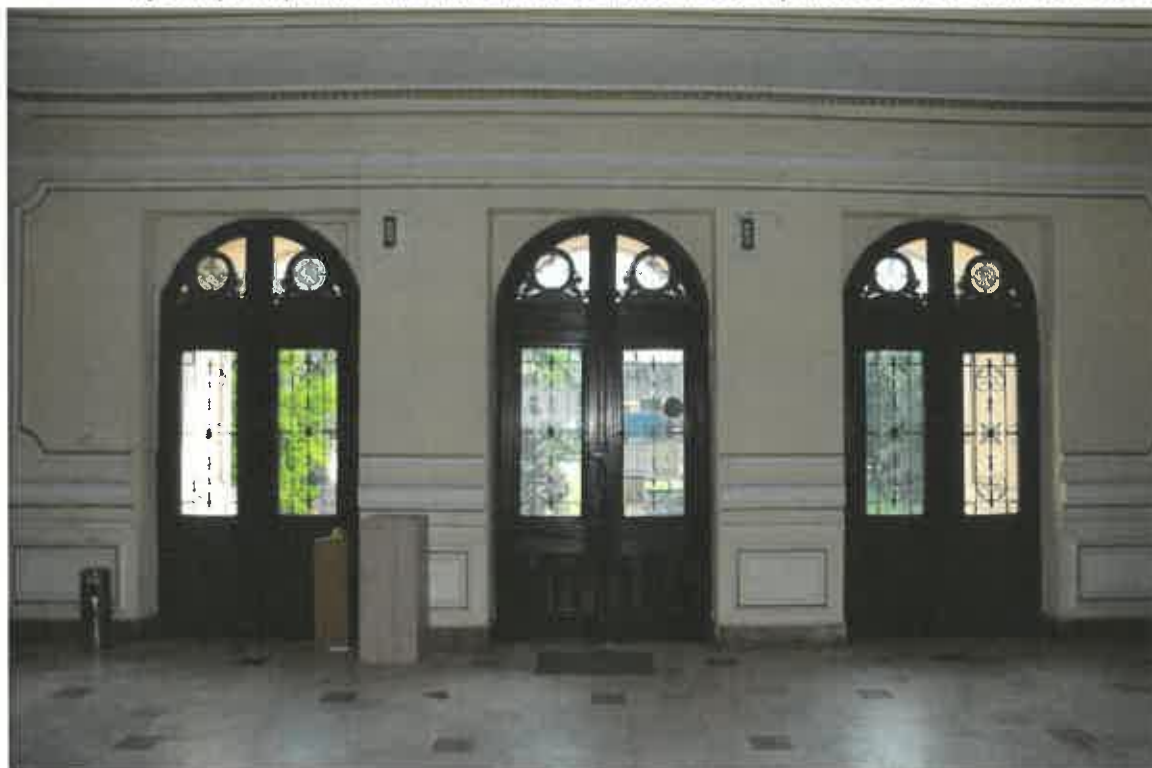
Fotografie de ansamblu cu ușile de acces de la intrarea principală, interior.

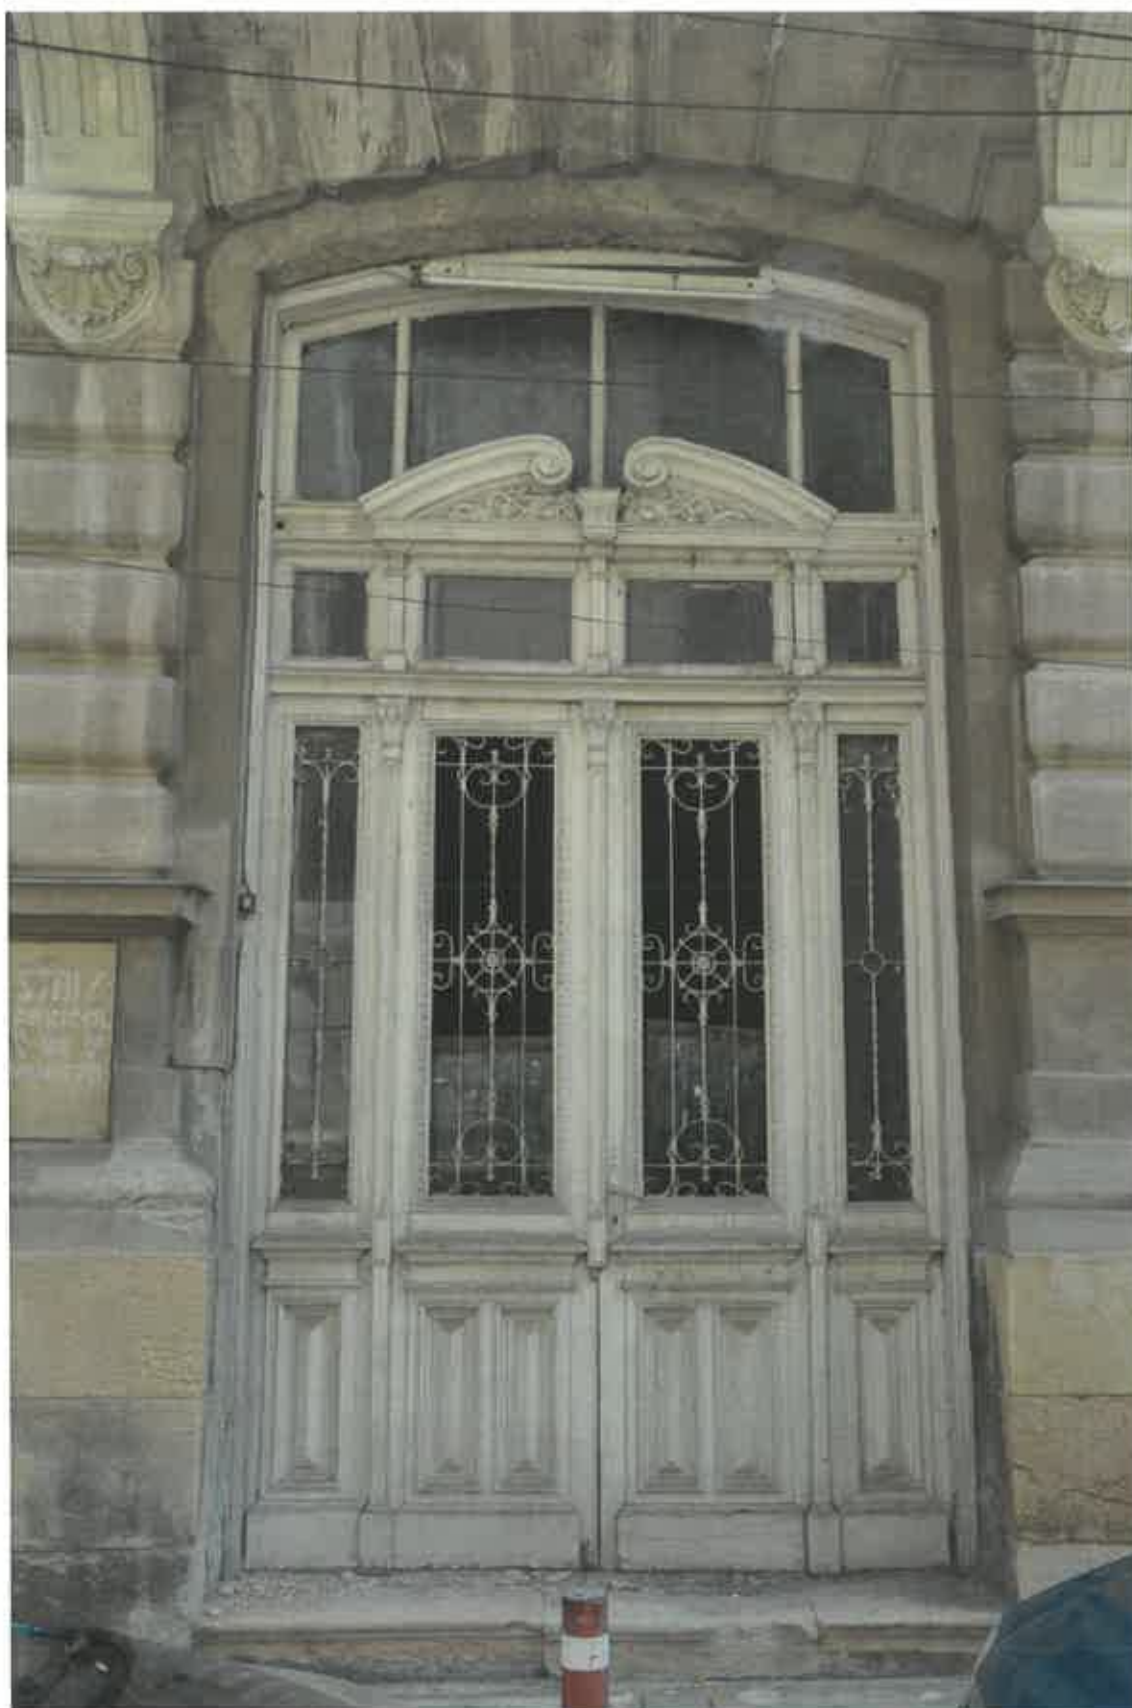
Fotografie ansamblu cu ușa de acces, fațada Nord-Vest. Infiltrații de ape pluviale provenite de la balconul etajului cu afectarea componentelor din lemn de la parter.
