**PROIECT: "RESTAURAREA MUZEULUI JUDEȚEAN ARGEȘ – CONSOLIDAREA,
PROTEJAREA ȘI VALORIFICAREA PATRIMONIULUI CULTURAL"**

**PROIECT TEHNIC DE CONSERVARE-RESTAURARE
UȘI EXTERIOARE, INTERIOARE ȘI MÂNĂ CURENTĂ SCARĂ
DE LA MUZEUL JUDEȚEAN ARGEȘ**

Str. Călinescu Armand nr.44, Pitești

Monument istoric, cod LMI 2015 AG-II-m-A-13401

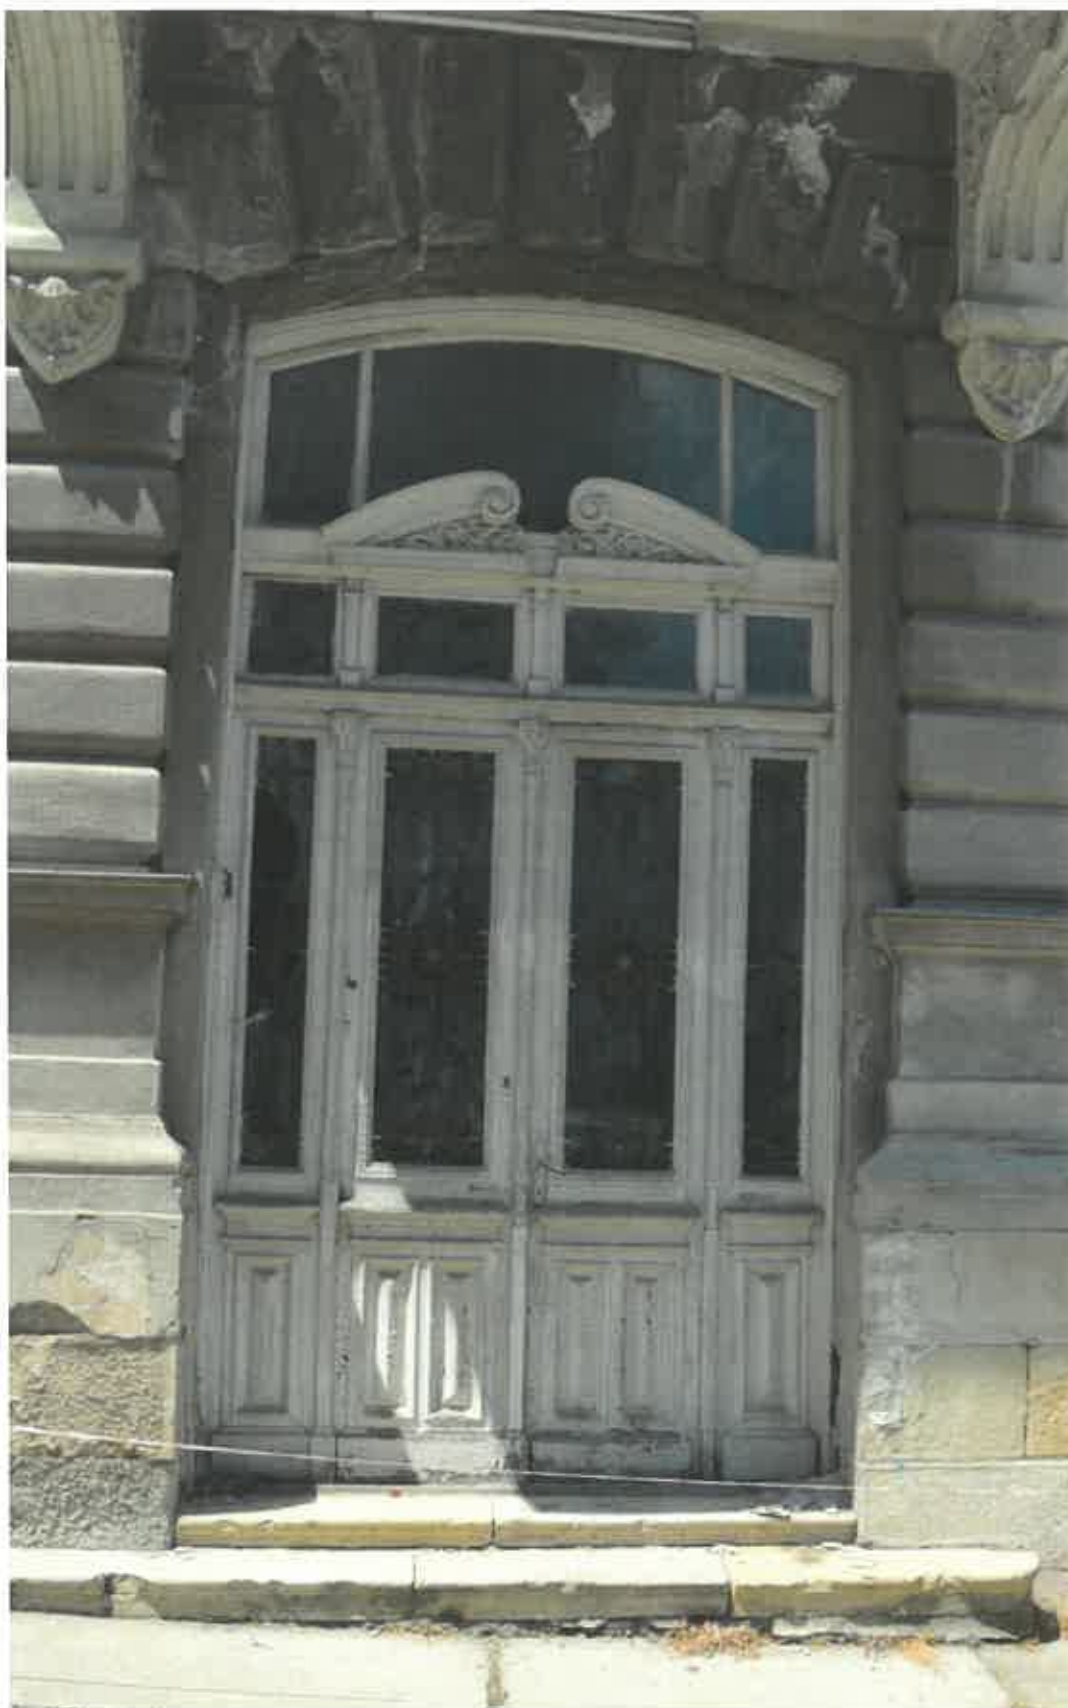
Fotografie ansamblu cu ușa de acces, fațada Nord-Est. Infiltrații de ape pluviale provenite de la balconul etajului cu afectarea componentelor din lemn de la parter.

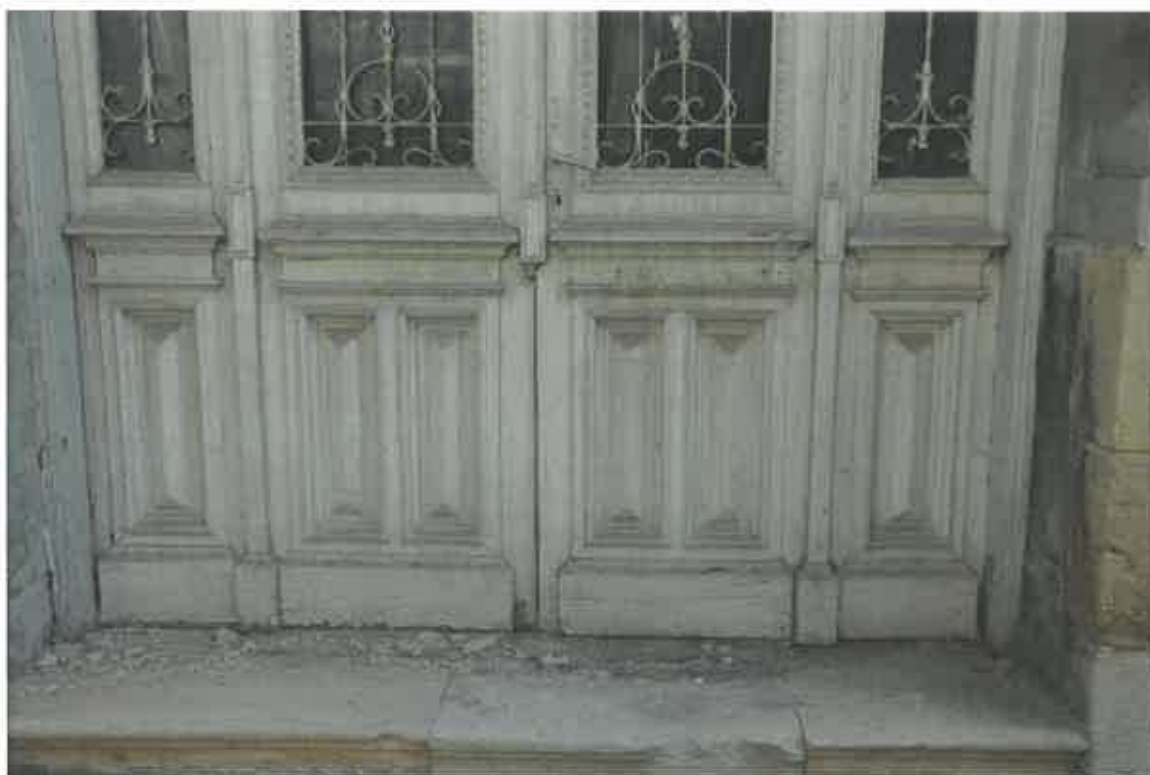
Fotografie de ansamblu cu jumătatea inferioară a usii situată pe fațada Nord-Vest.

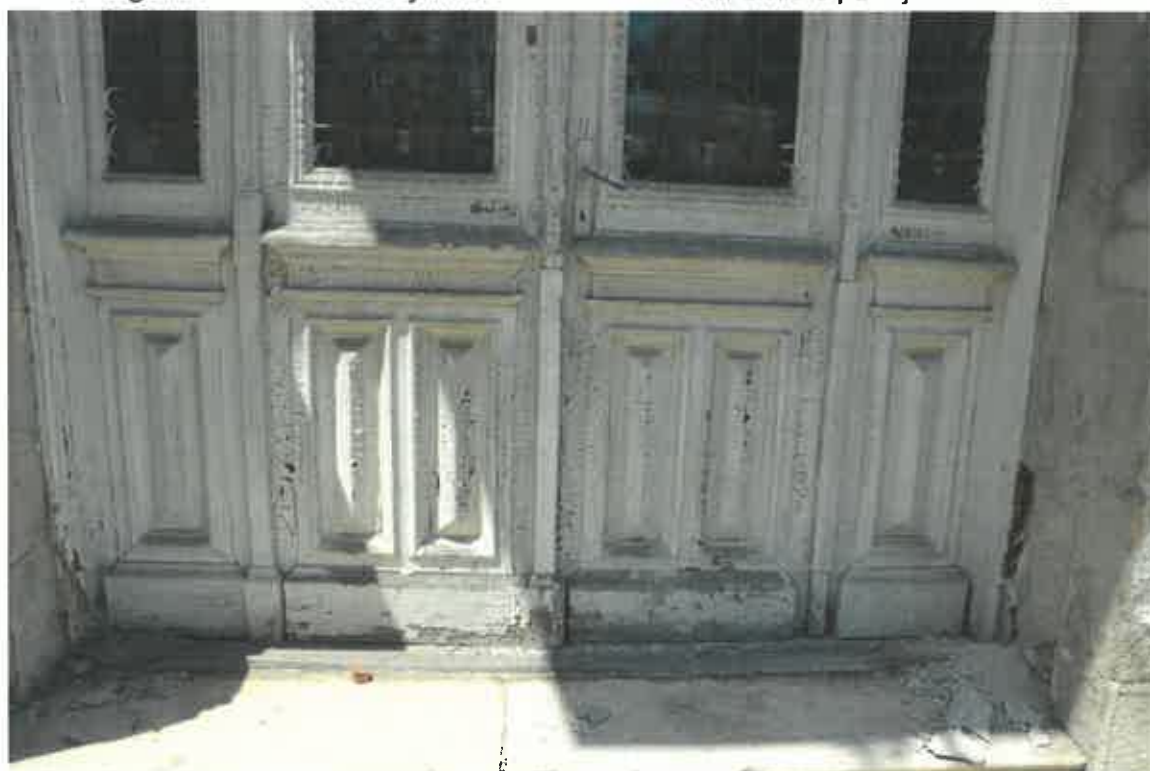
Evidențierea degradărilor de la ușa de pe fațada Nord-Est față de cea situată pe fațada Nord-Vest.

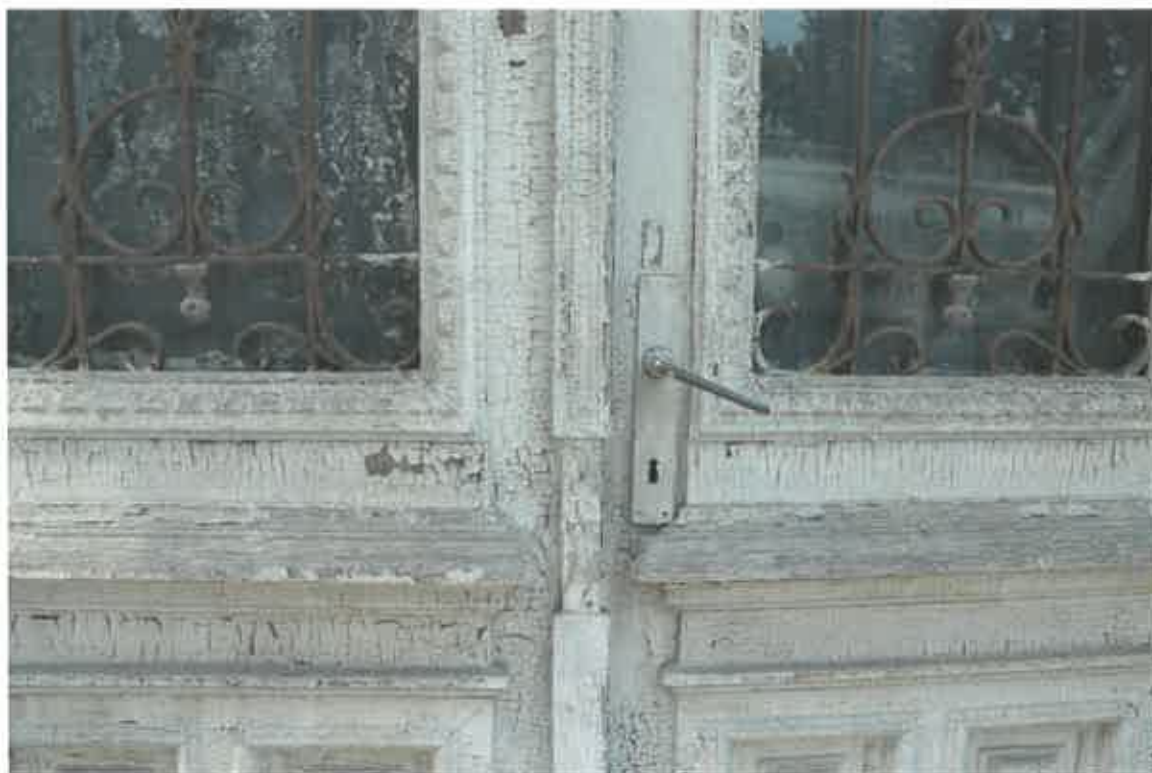
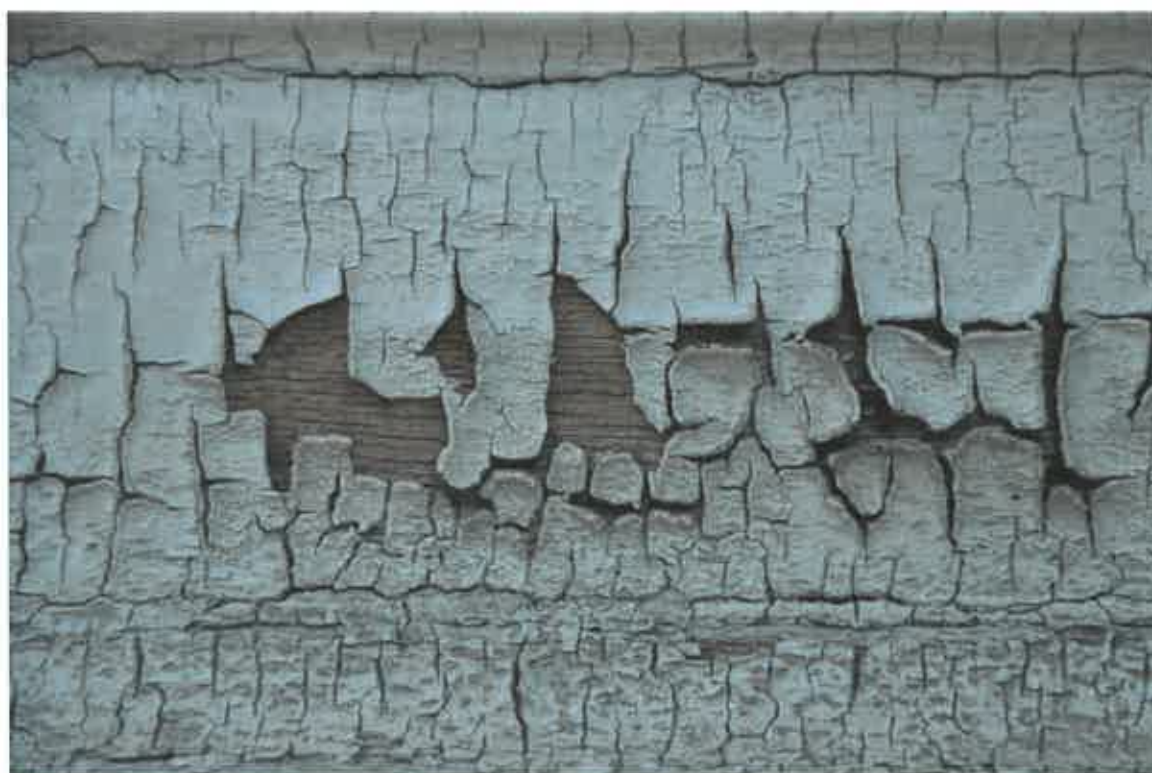
Degradarea straturilor de vopsea aplicate în epoci diferite, fibră lemnoasă uscată în exces expusă direct radiațiilor UV și cu o perioadă mare de timp (documentație fotografică realizată în luna august ac.)

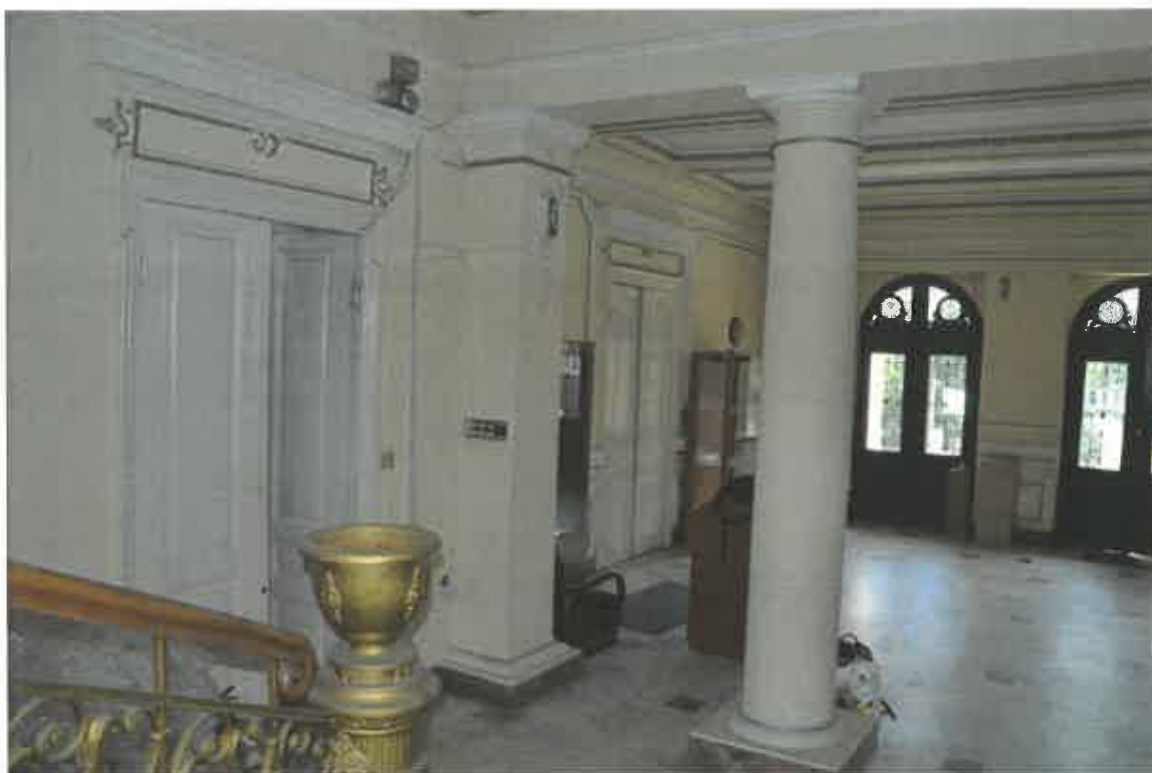
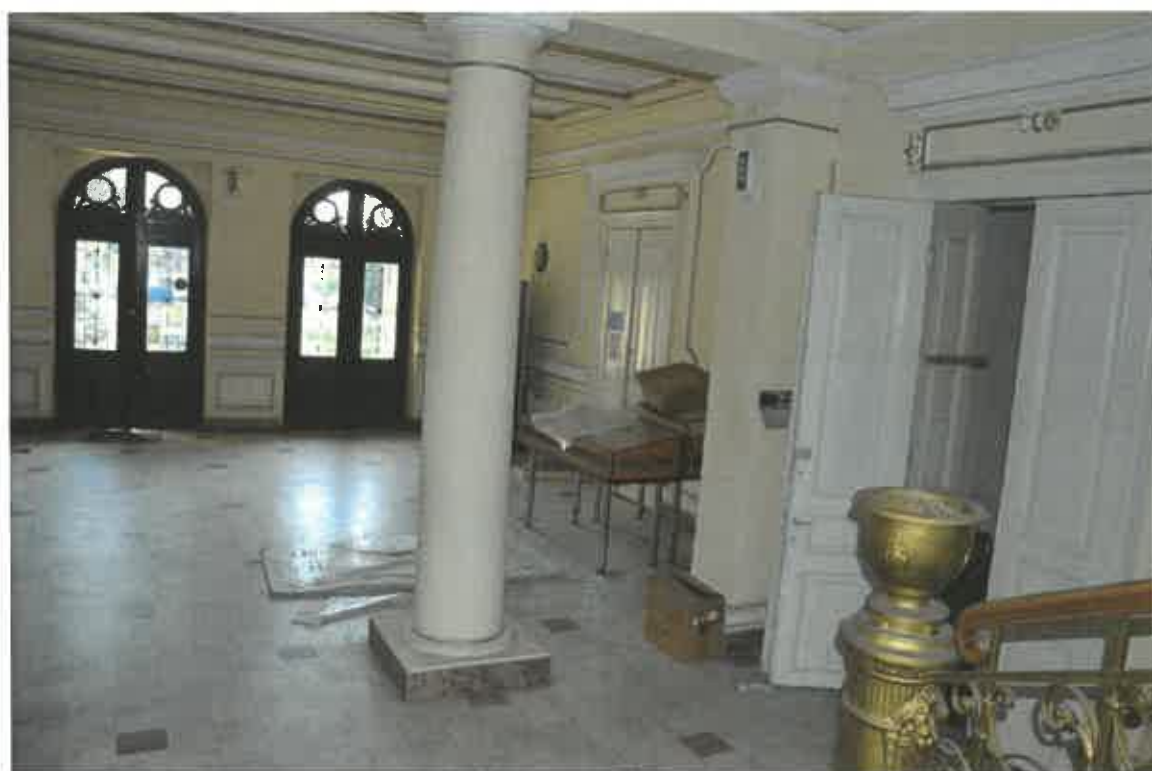
Ușile interioare, se mai păstrează din cele originale patru la parter în foaierul de la intrare, patru la etaj în holul central și două la etaj ce fac legătura cu scările de servitute . Acestea prezintă vopsiri repetate, modificări de balamale, înlocuirea balamalelor, foile de

uși în ansamblul lor prezintă ușoare deformări elicoidale, desprinderea tocăriei din zidărie, chituri grosiere efectuate în timp, uzuri și zgârieturi fizico-mecanice.

Fotografie de ansamblu cu uși interioare parter, foaier.

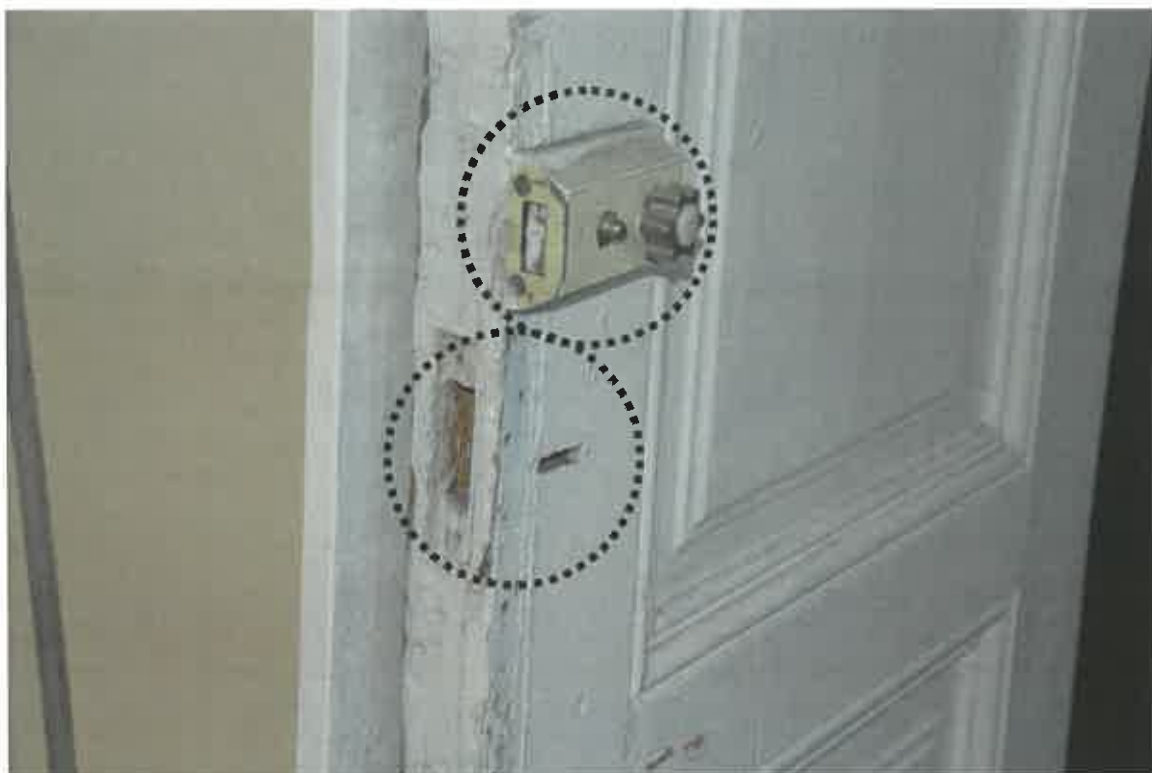
Înlocuirea sistemelor de închidere

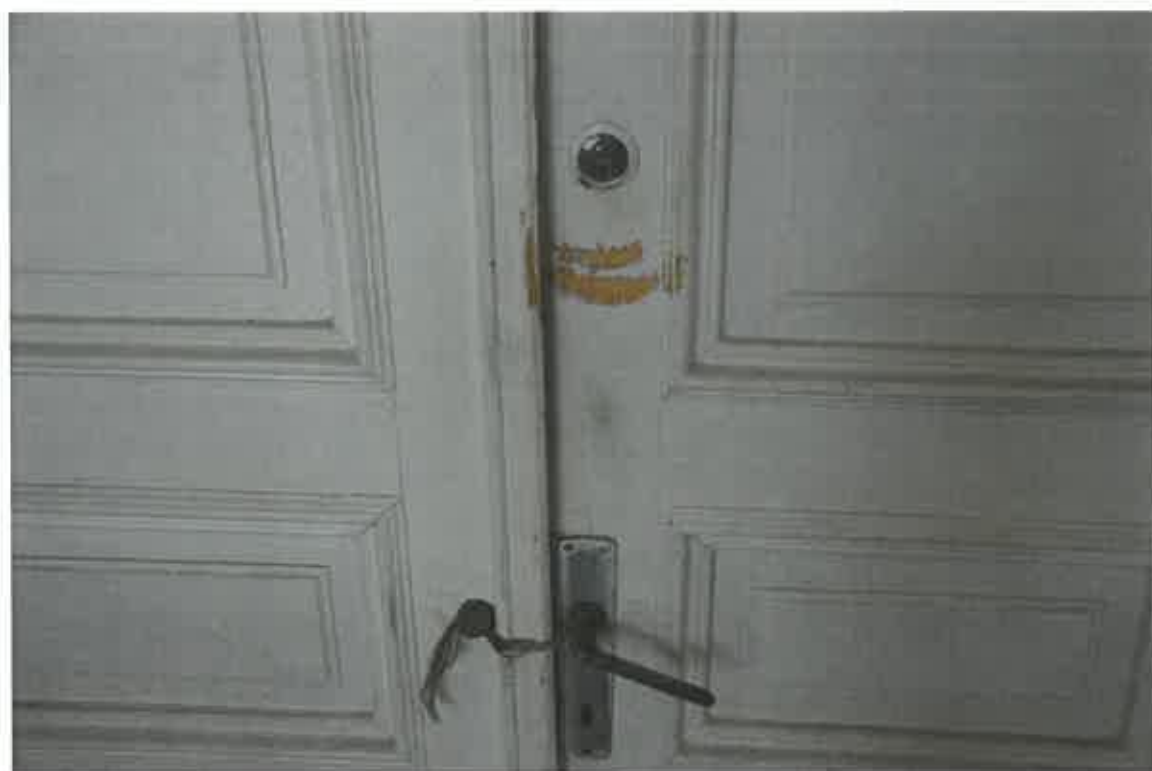
Uzuri de fibră lemnoasă în profunzime, depuneri de murdărie.

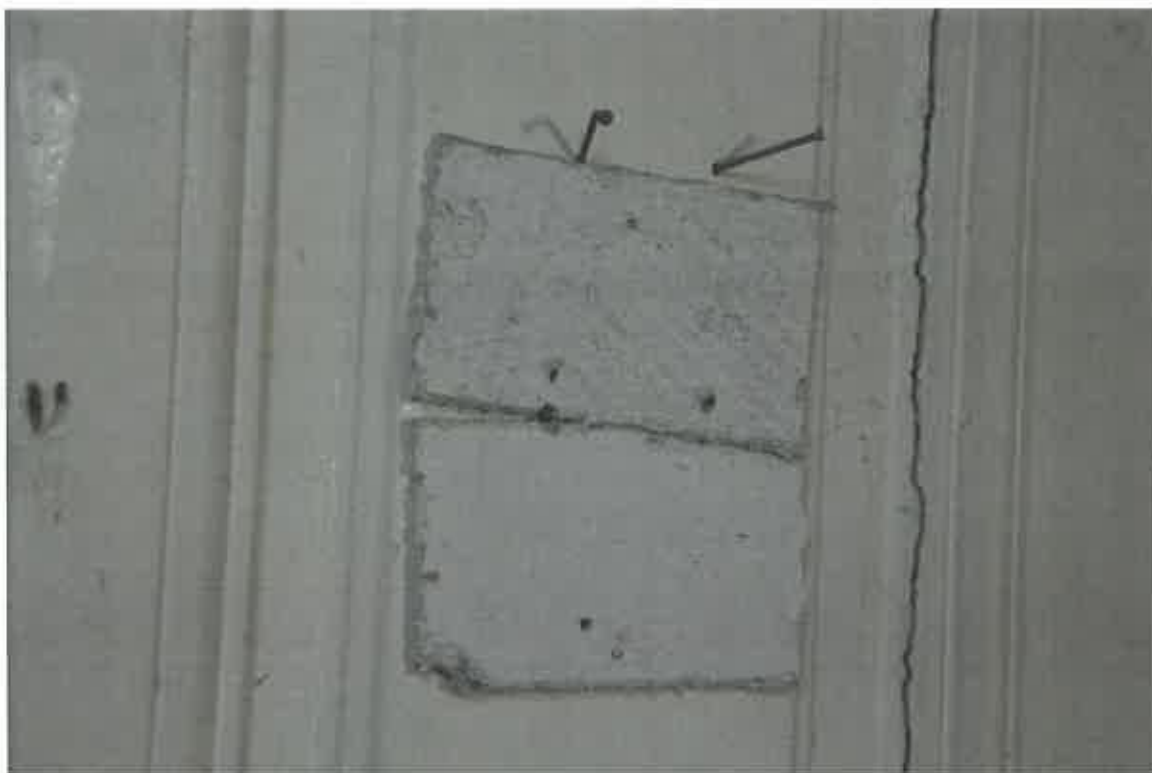
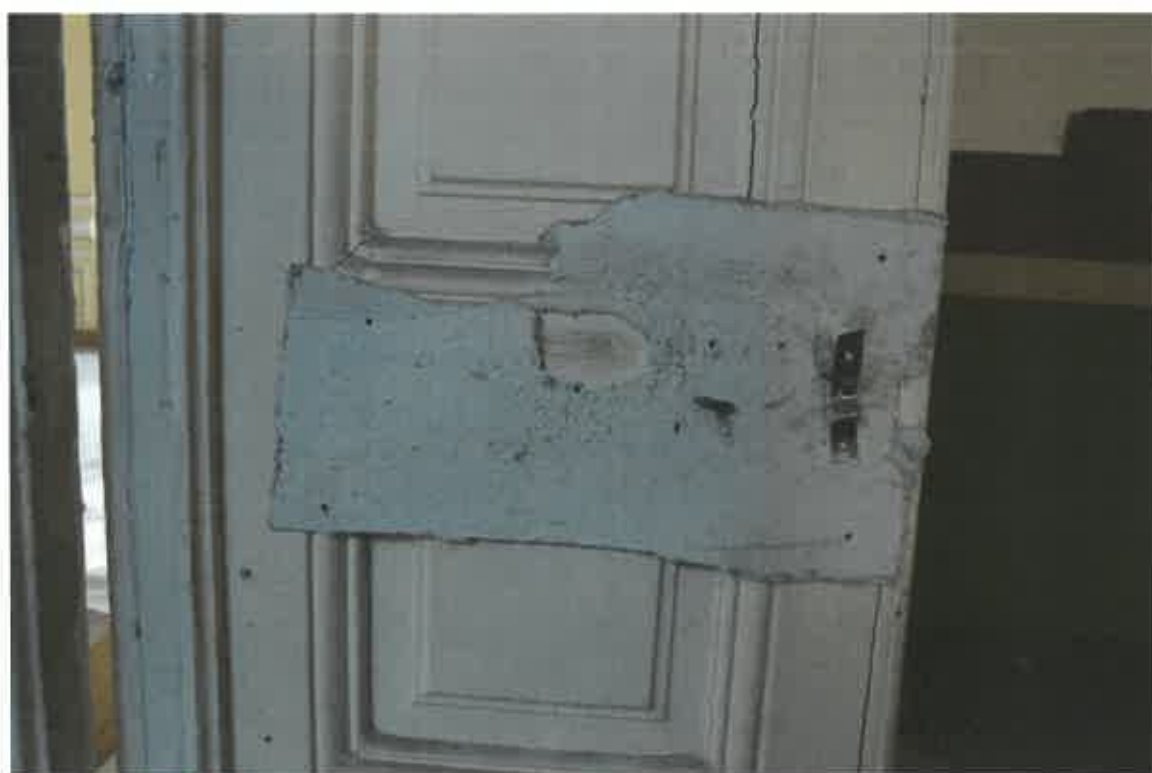
Degradări fizico-mecanice, improvizații improprii, fisuri în lungimea căptușelilor de pervaze.

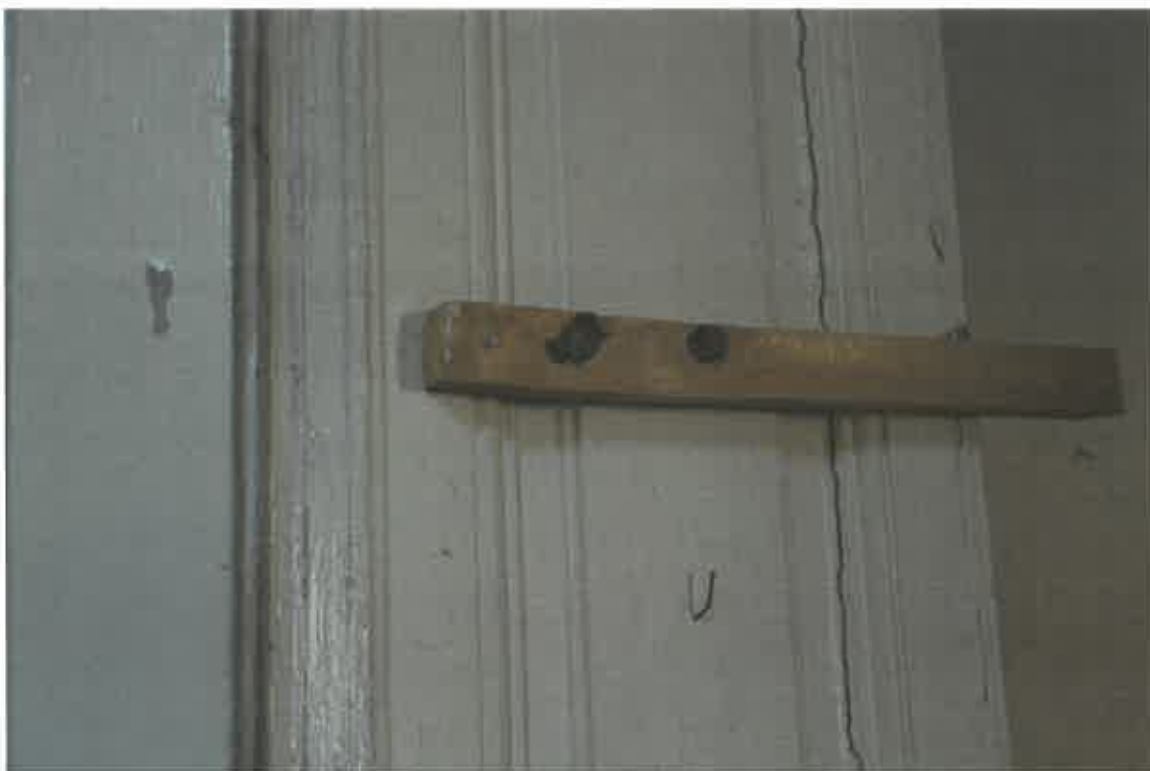
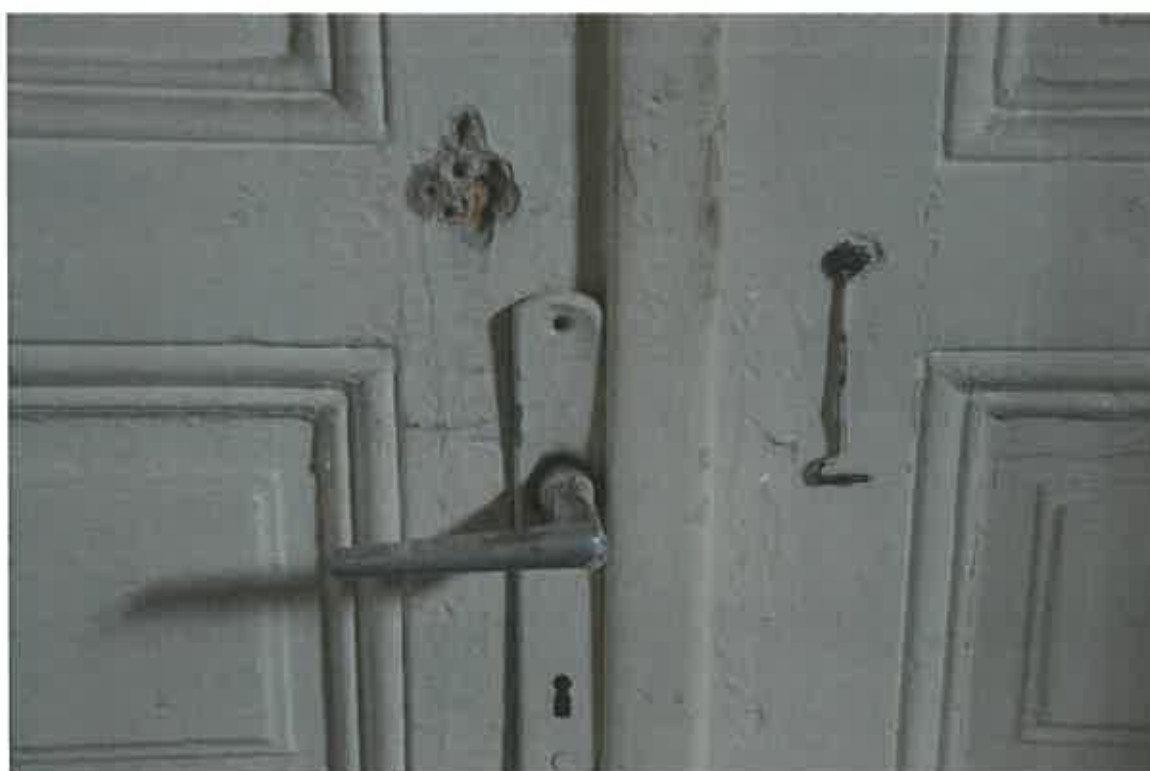
Adaosuri improprii, urme de degradări fizico-mecanice cu pierderi de structură de lemn, desprinderi de asamblare căptușeli tocărie, fisuri pe fibră, scursuri de vopsea.

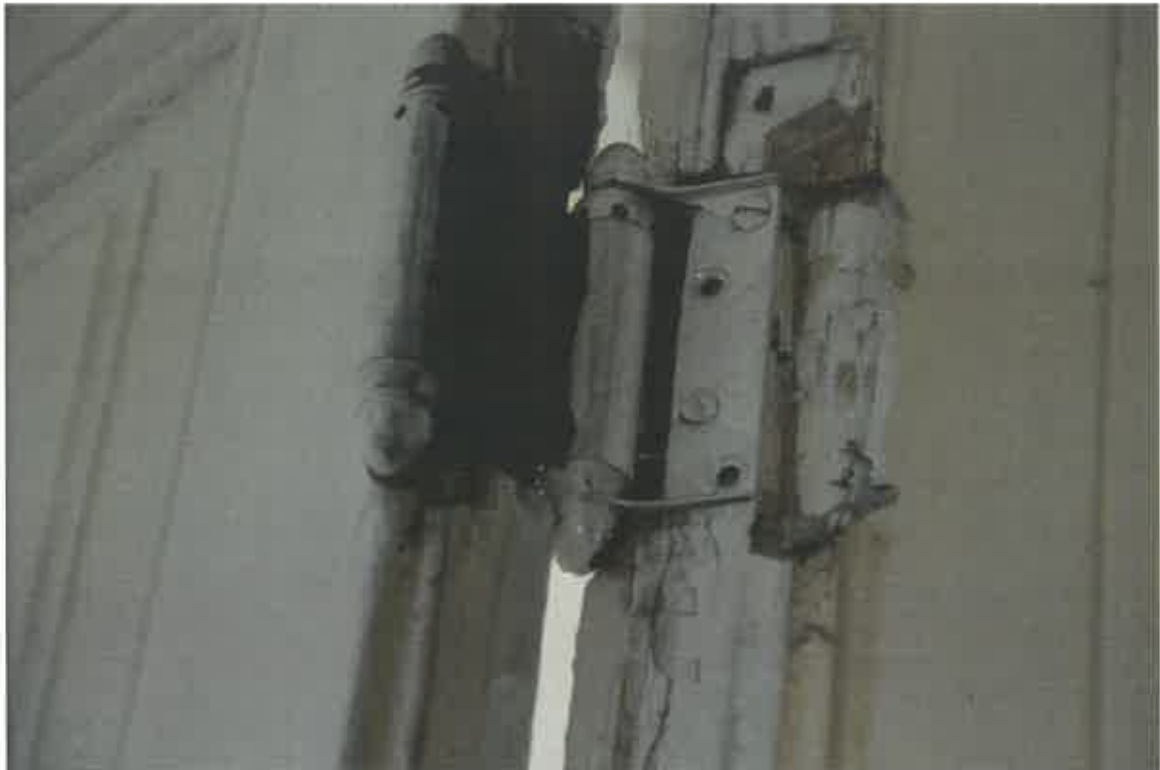
Înlocuirea balamalelor originale cu balamale de tip batant, cu prindere în zona superioară și inferioară a foilor de ușă.

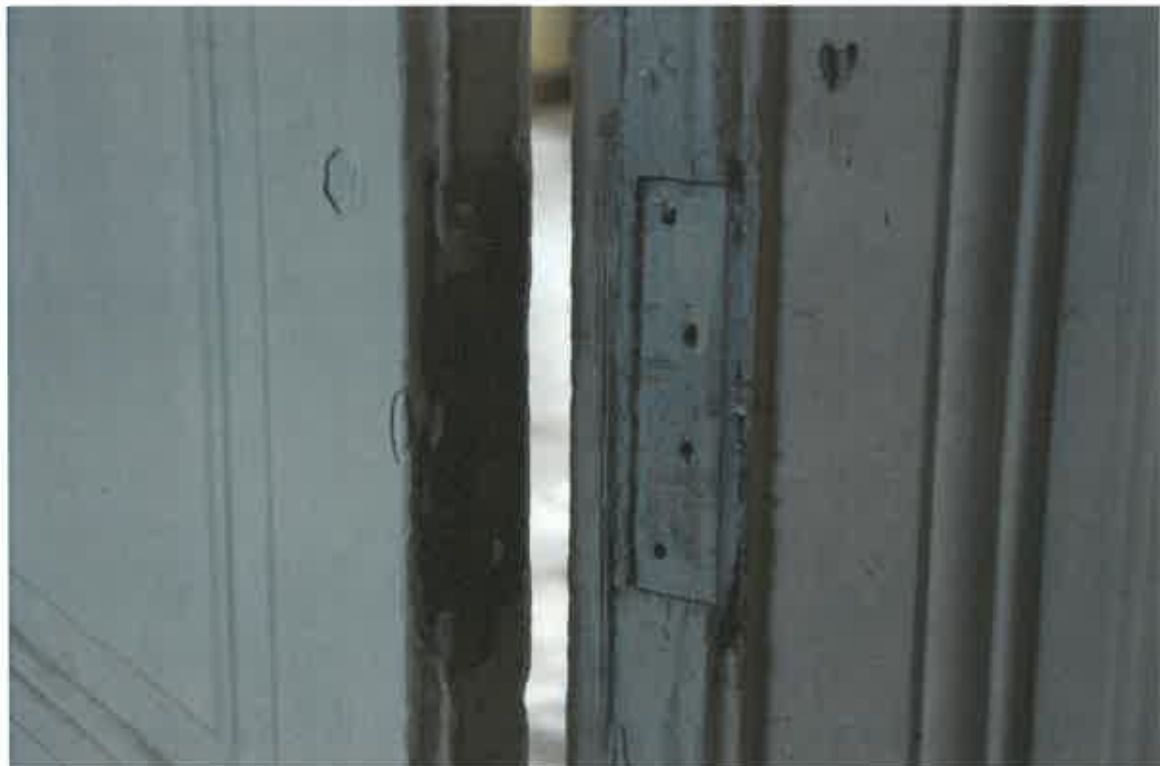
Anularea și îndepărtarea balamalelor originale de la mijlocul tuturor foilor de ușă.

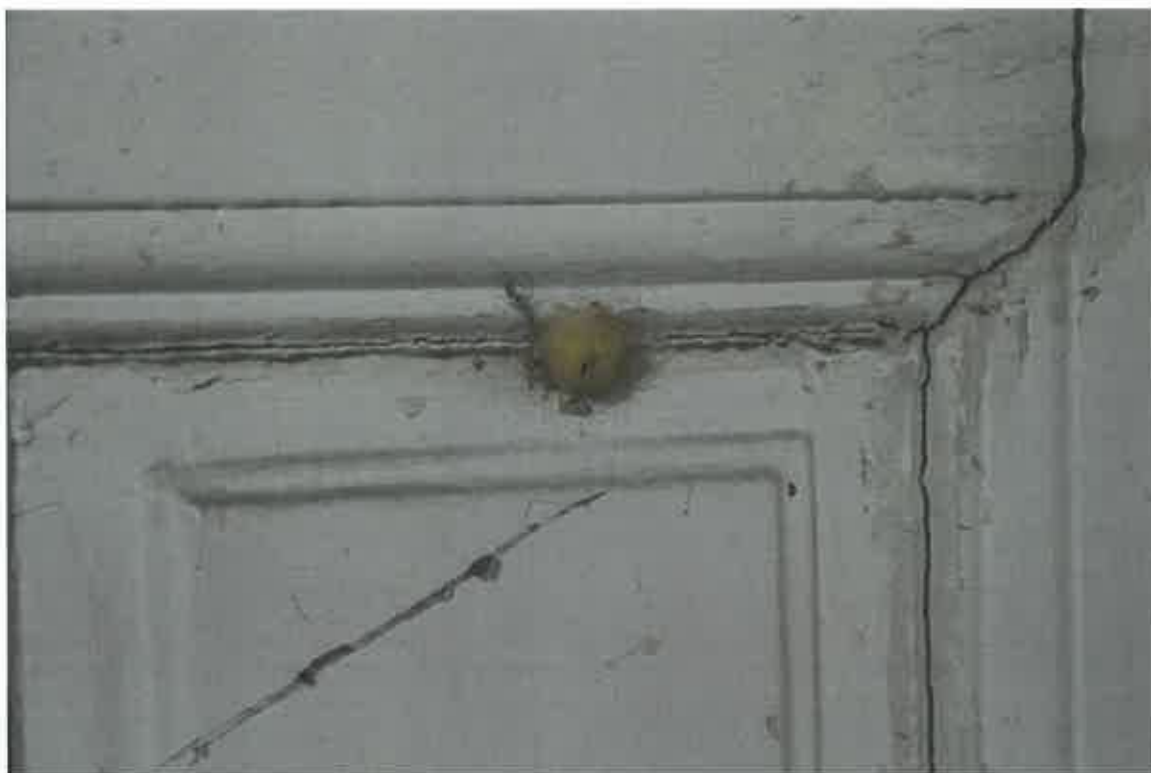
Depuneri de materii provenite de la insecte, desprinderi de asamblare căptușeli tocărie, chituiuri grosiere, lacune de vopsea.

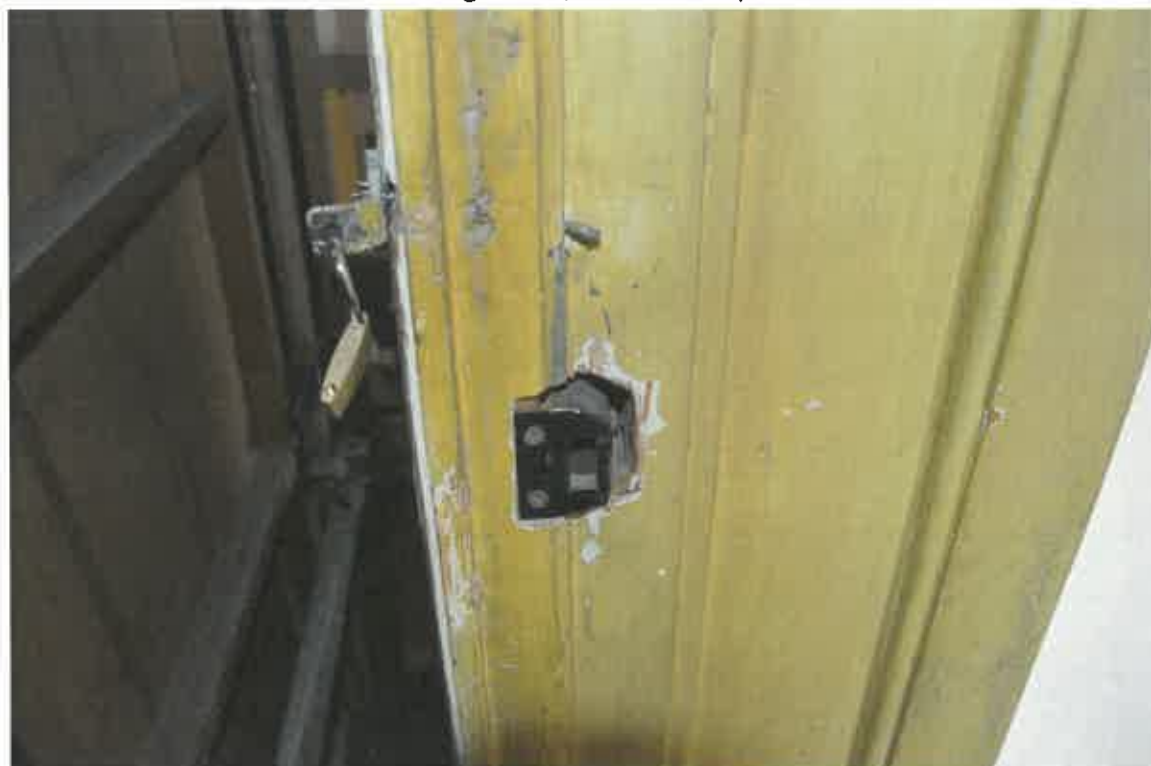
Modificări și debitări improprii, desprinderi de vopsea, uzuri graduale până la structura de lemn, vopsea înbrunată.

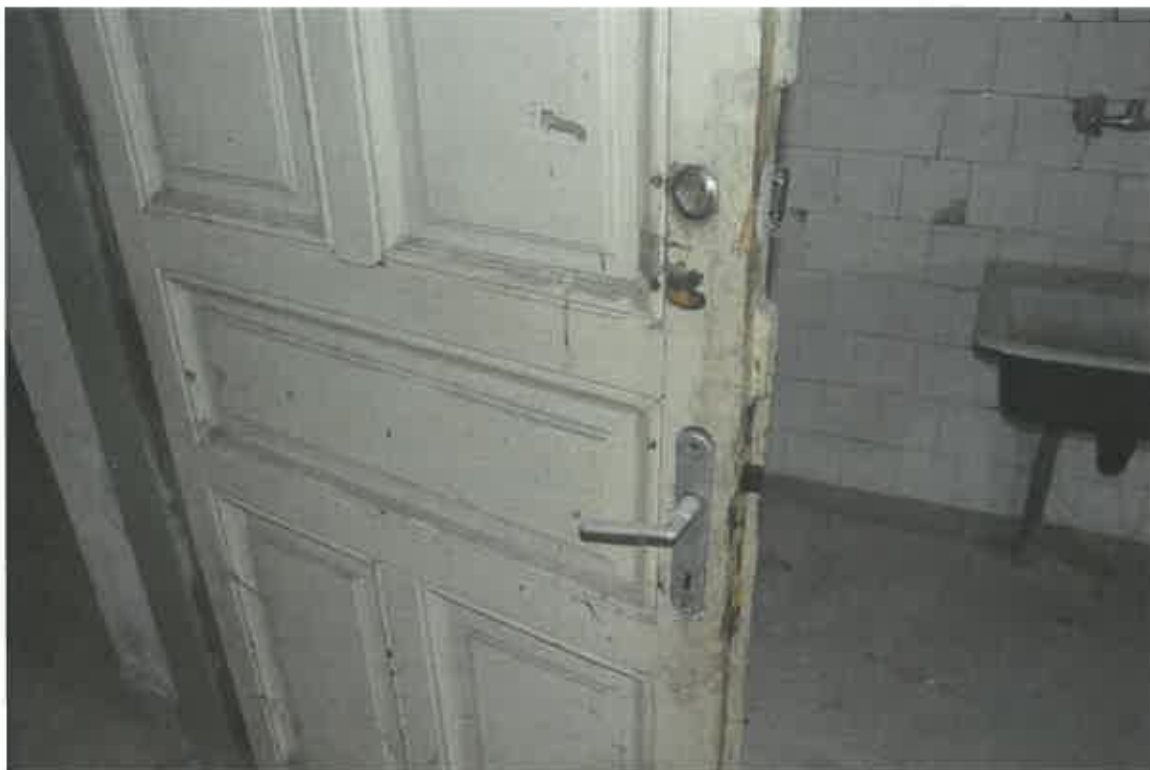
Uzuri de folosință, lovituri, zgrieturi, modificări, depuneri de murdărie, revopsiri.

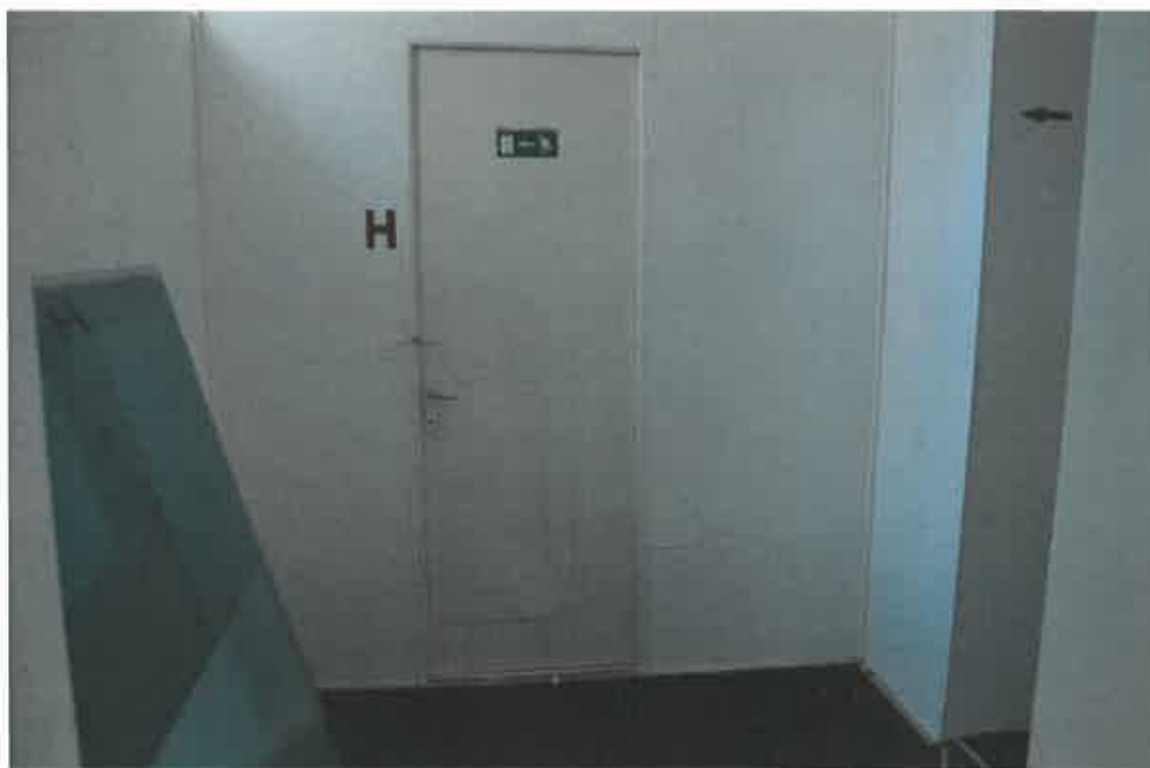
Adaptări de compartimentare cu adaosuri de pereți din rigips și uși noi din placaj.

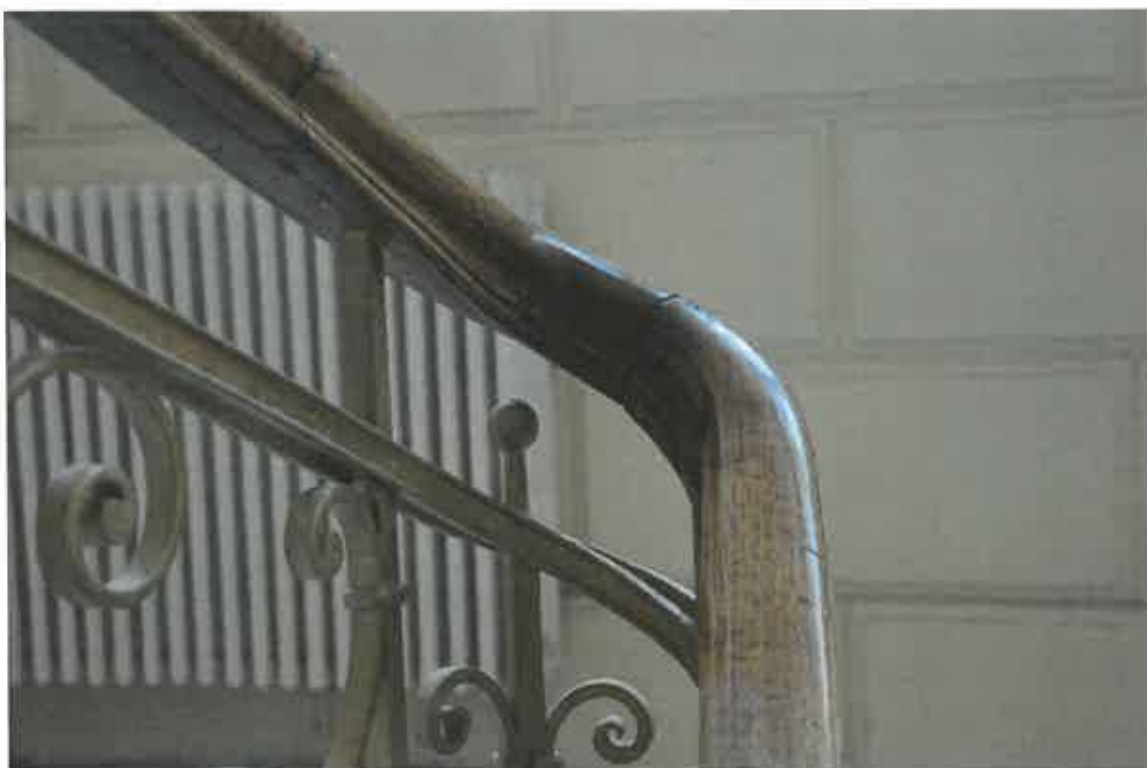
Suprafețe închise și deschise de fibră lemnoasă, mătuite și lucioase datorate curățărilor repetate cu soluții improprii.

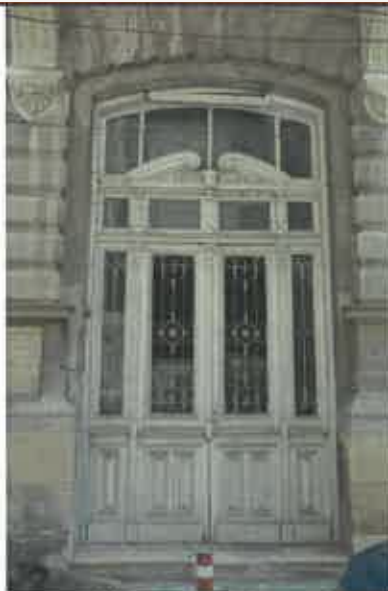
Latura de Est, ușă intrare secundară - imagine asupra stării generale de conservare

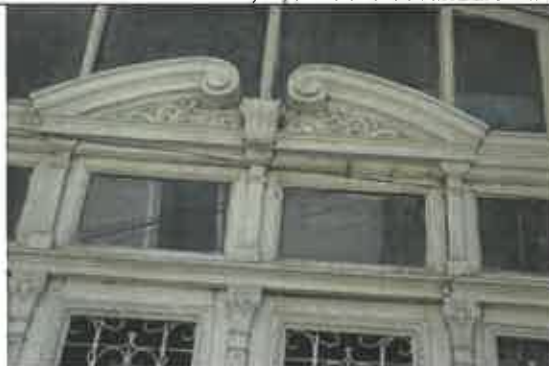
Locul de prelevare a probei nr. 1 - Latura de Est, ușă intrare secundară - imagine asupra stării generale de conservare

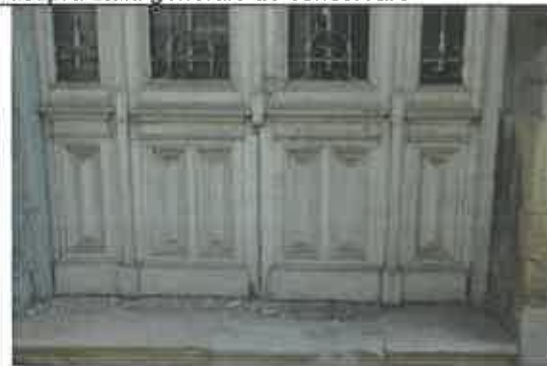
Locul de prelevare a probei nr. 1 - Latura de Est, ușă intrare secundară - imagine asupra stării generale de conservare, detaliu

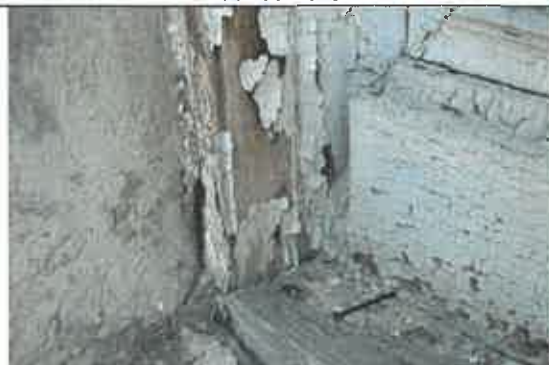
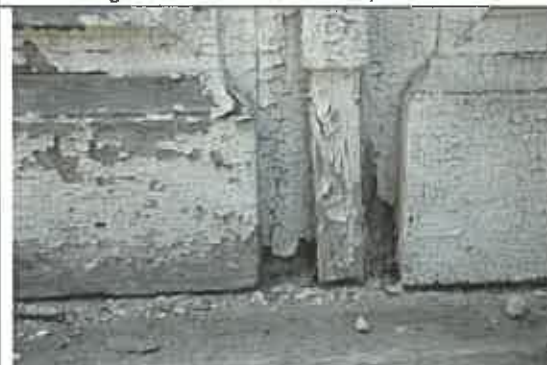
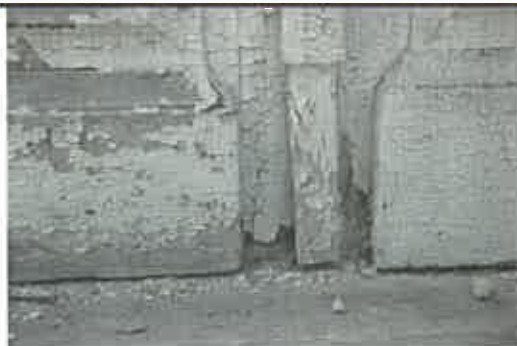
Locul de prelevare a probei nr. 1 - Latura de Est - ușă secundară de acces - imagine detaliată cu privire la starea de conservare a lemnului constituent - se remarcă zgârieturi, pierderi de material, uzură funcțională, zone expuse la umiditate și diferențe de temperatură

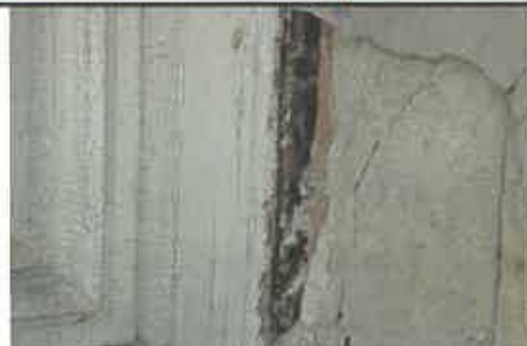
de contact și acolo unde au existat infiltrații de ape pluviale, lemnul a suferit un atac fungic de macromicete din Cls *Basidiomycetes*, care a dus la modificări de structură sub formă de putregai. Datorită expunerii la intemperiiile vremii, prin orientarea geografică, ușa secundară de acces de pe fațada de Est a suferit mult mai mult decât cea de pe latura de Vest, care a fost mult mai adăpostită față de vânt și ploi.

Locul de prelevare a probei nr. 1 - Latura de Est - ușa secundară de acces - imagine detaliată cu privire la starea de conservare a lemnului constituent - se remarcă un atac biologic de macromicete la contactul cu zidăria

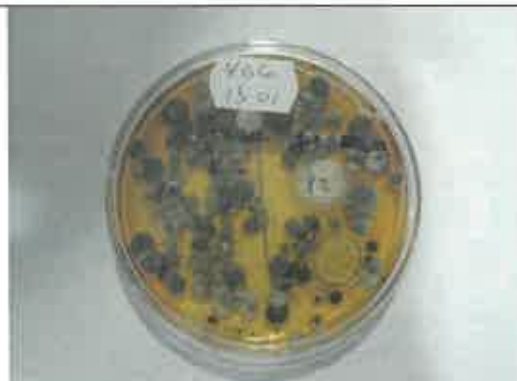
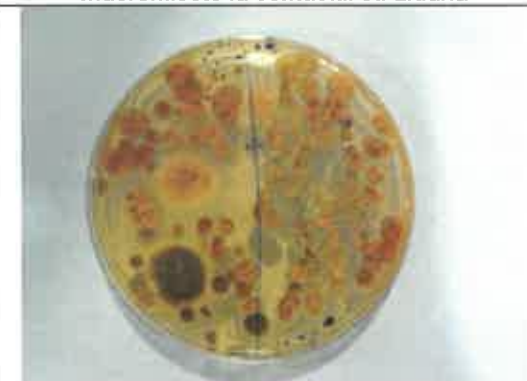
Proba nr.1 & 2 – aspect macroscopic al coloniilor fungice după 14 zile de la inoculare pe mediul de cultură YCGA, placă închisă

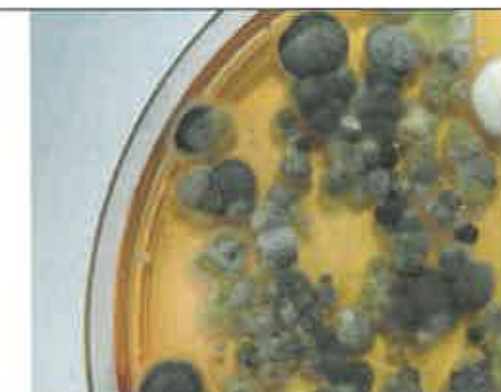
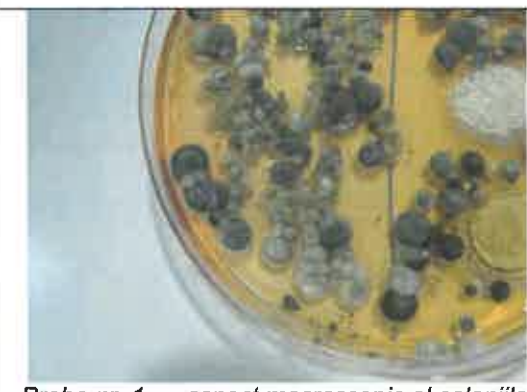
Proba nr. 1 – aspect macroscopic al coloniilor fungice după 14 zile de la inoculare pe mediul de cultură YCGA, placă deschisă, detaliu

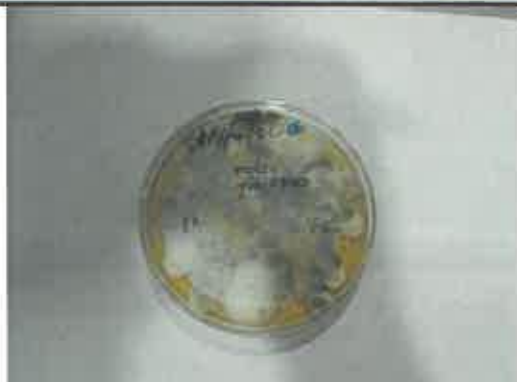
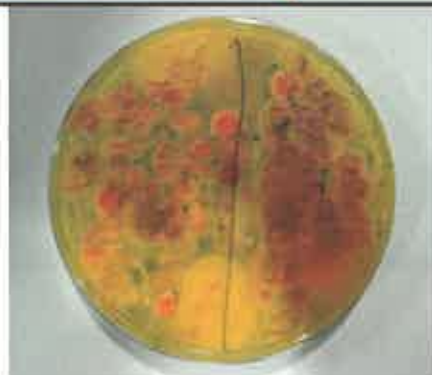
Proba nr.1 & 2 – aspect macroscopic al coloniilor fungice după 14 zile de la inoculare pe mediul de cultură Sabouraud, placă închisă

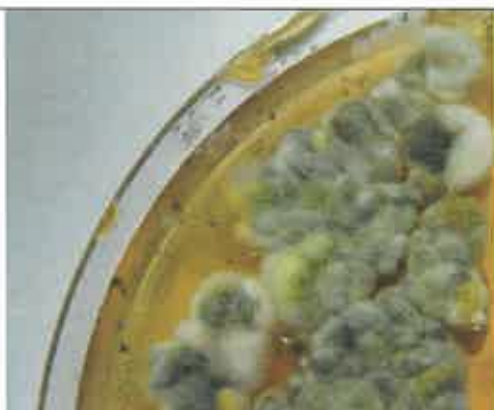
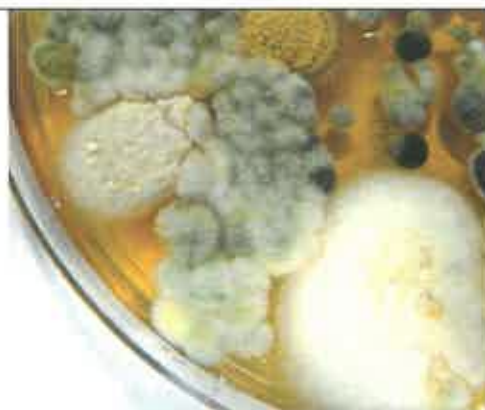
Proba nr. 1 – aspect macroscopic al coloniilor fungice după 14 zile de la inoculare pe mediul de cultură Sabouraud, placă deschisă, detaliu

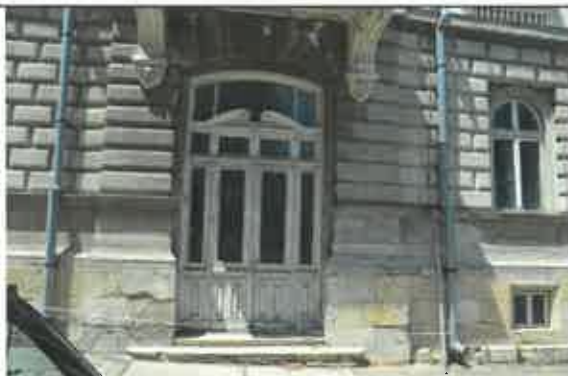
Locul de prelevare a probei nr. 2 - Latura de Vest, ușă intrare secundară - imagine asupra stării generale de conservare

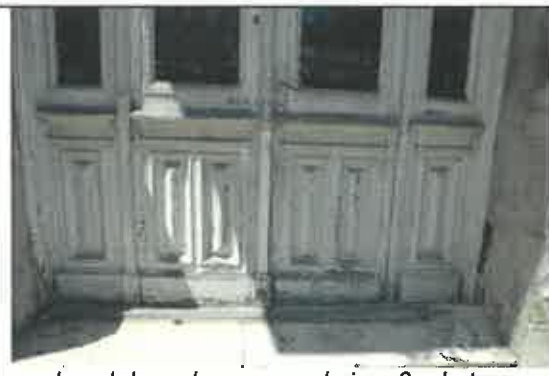
Locul de prelevare a probei nr. 2 - Latura de Vest, ușă intrare secundară - imagine asupra stării generale de conservare, detaliu
