**PROIECT: "RESTAURAREA MUZEULUI JUDEȚEAN ARGEȘ – CONSOLIDAREA,
PROTEJAREA ȘI VALORIFICAREA PATRIMONIULUI CULTURAL"**

**PROIECT TEHNIC DE CONSERVARE-RESTAURARE
UȘI EXTERIOARE, INTERIOARE ȘI MÂNĂ CURENTĂ SCARĂ
DE LA MUZEUL JUDEȚEAN ARGEȘ**

Str. Călinescu Armand nr.44, Pitești

Monument istoric, cod LMI 2015 AG-II-m-A-13401

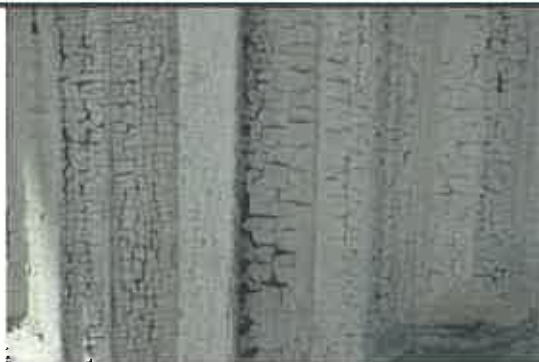
Locul de prelevare a probei nr. 2 - Latura de Vest, ușă intrare secundară - se remarcă dislocări, fisuri, desprinderi ale stratului protector și cu degradările specifice ale lemnului, detaliu

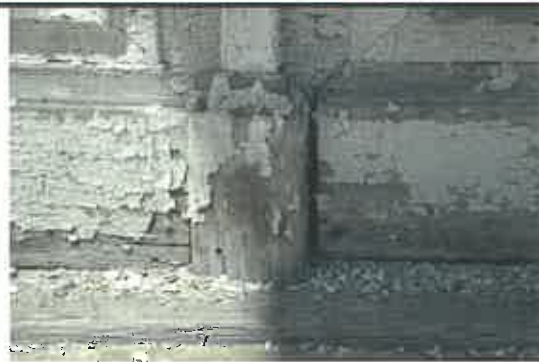
Locul de prelevare a probei nr. 2 - Latura de Vest, ușă intrare secundară - se remarcă dislocări, fisuri, desprinderi ale stratului protector și cu degradările specifice ale lemnului, detaliu

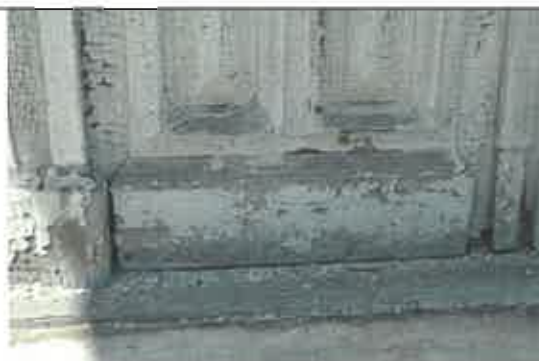
Locul de prelevare a probei nr. 2 - Latura de Vest, ușă intrare secundară - se remarcă dislocări, fisuri, desprinderi ale stratului protector și cu degradările specifice ale lemnului, detaliu

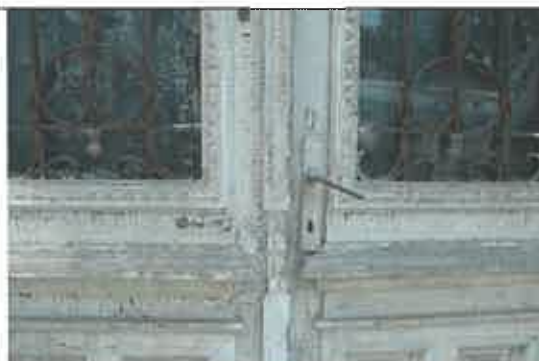
Locul de prelevare a probei nr. 2 - Latura de Vest, ușă intrare secundară - se remarcă dislocări, fisuri, desprinderi ale stratului protector și cu degradările specifice ale lemnului, detaliu

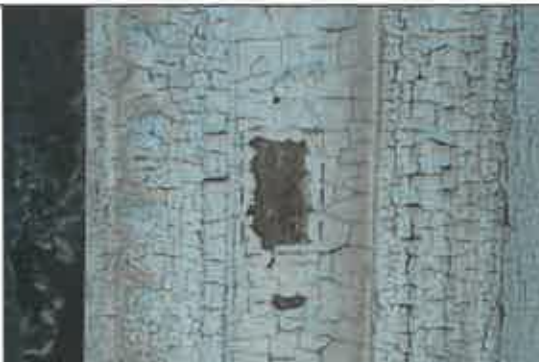
Locul de prelevare a probei nr. 2 - Latura de Vest, ușă intrare secundară - se remarcă dislocări, fisuri, desprinderi ale stratului protector și cu degradările specifice ale lemnului, detaliu

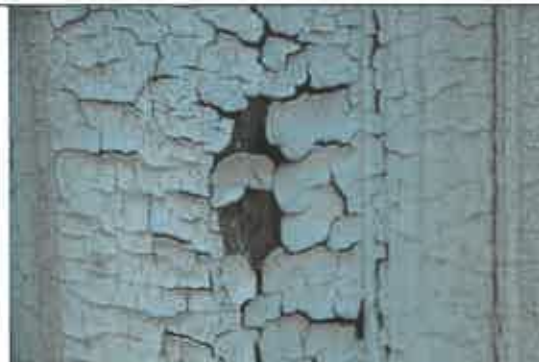
Locul de prelevare a probei nr. 2 - Latura de Vest, ușă intrare secundară - se remarcă dislocări, fisuri, desprinderi ale stratului protector și cu degradările specifice ale lemnului, detaliu

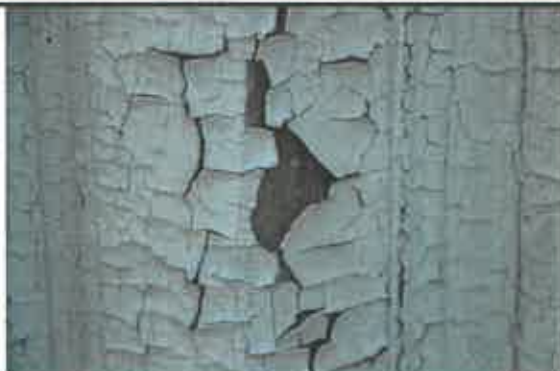
Locul de prelevare a probei nr. 2 - Latura de Vest, ușă intrare secundară - se remarcă dislocări, fisuri, desprinderi ale stratului protector și cu degradările specifice ale lemnului, detaliu

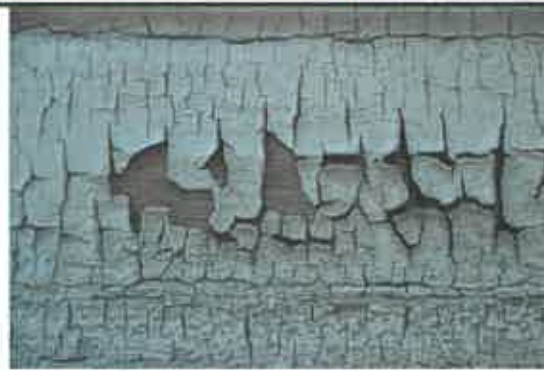
Locul de prelevare a probei nr. 2 - Latura de Vest, ușă intrare secundară - se remarcă dislocări, fisuri, desprinderi ale stratului protector și cu degradările specifice ale lemnului, detaliu

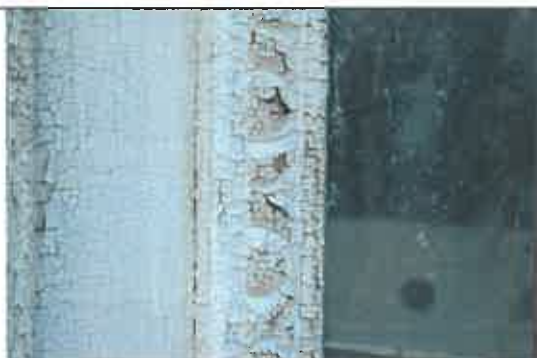
Locul de prelevare a probei nr. 2 - Latura de Vest, ușă intrare secundară - se remarcă dislocări, fisuri, desprinderi ale stratului protector și cu degradările specifice ale lemnului, detaliu

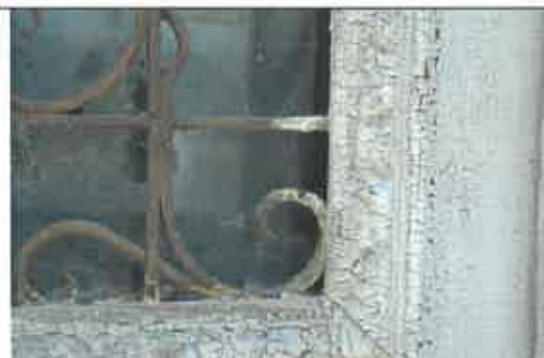
Locul de prelevare a probei nr. 2 - Latura de Vest - imagine detaliată asupra stării de conservare - se remarcă fisuri și desprinderi de material cauzate de expunerea la microclimatul extern

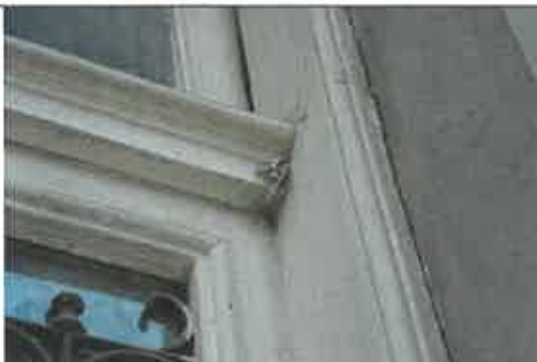
Locul de prelevare a probei nr. 2 - Latura de Vest, ușă intrare secundară - se remarcă dislocări, fisuri, desprinderi ale stratului protector și cu degradările specifice ale lemnului, detaliu

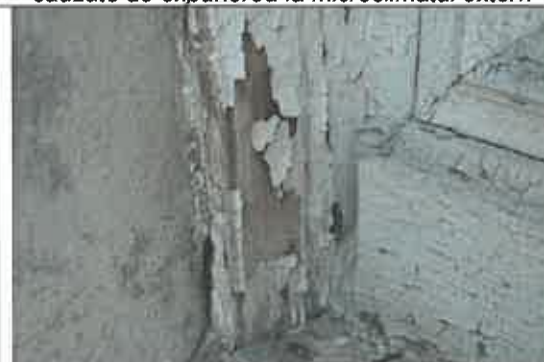
Locul de prelevare a probei nr. 2 - Latura de Vest - imagine detaliată asupra stării de conservare - se remarcă fisuri și desprinderi de material cauzate de expunerea la microclimatul extern

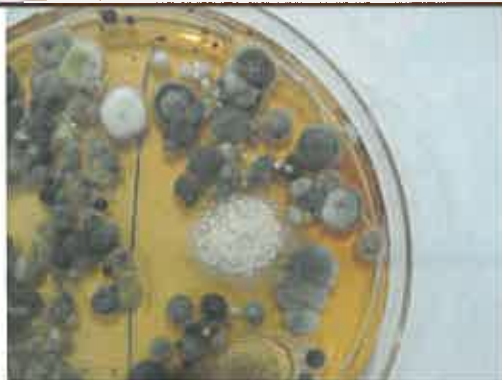
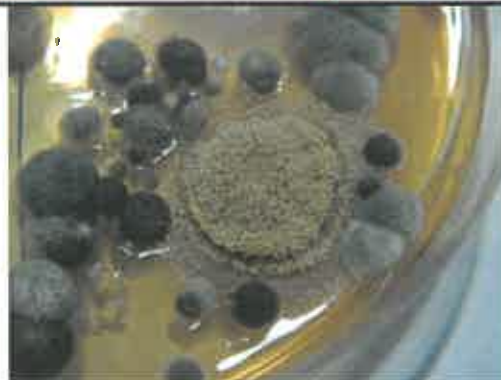
Proba nr. 2 – aspect macroscopic al coloniilor fungice după 14 zile de la inoculare pe mediul de cultură YCGA, placă deschisă, detaliu

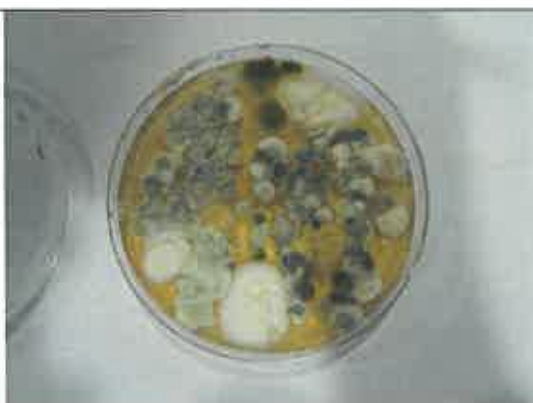
Proba nr. 1 și 2 – aspect macroscopic al coloniilor fungice după 14 zile de la inoculare pe mediul de cultură Sabouraud, placă deschisă, detaliu

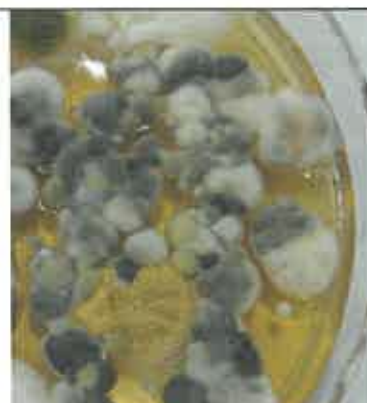
Proba nr. 2 – aspect macroscopic al coloniilor fungice după 14 zile de la inoculare pe mediul de cultură Sabouraud, placă deschisă, detaliu

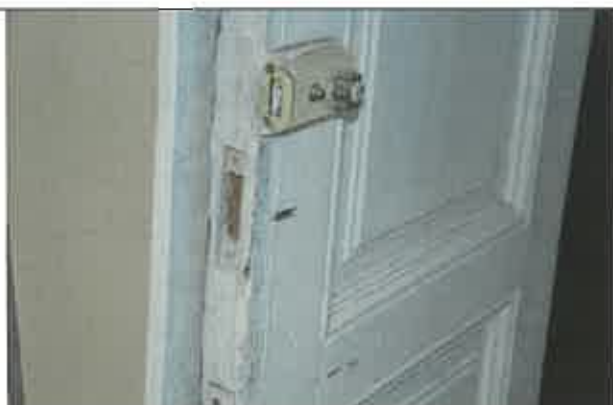
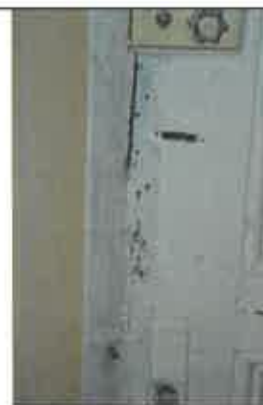
Ușă de intrare interior - starea generală de conservare este una precară - imagine de detaliu - a urme de uzură funcțională

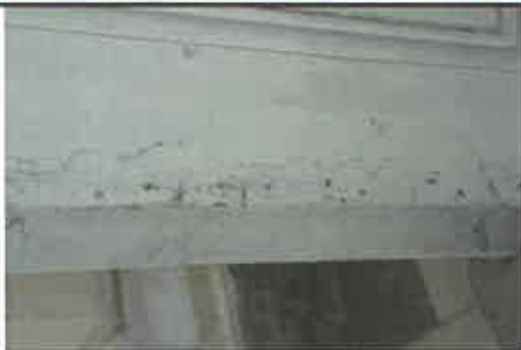
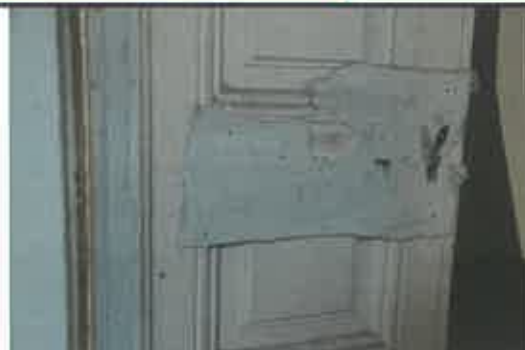
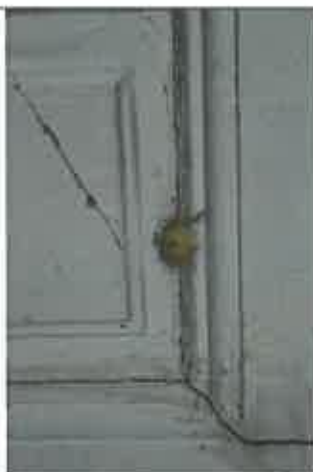
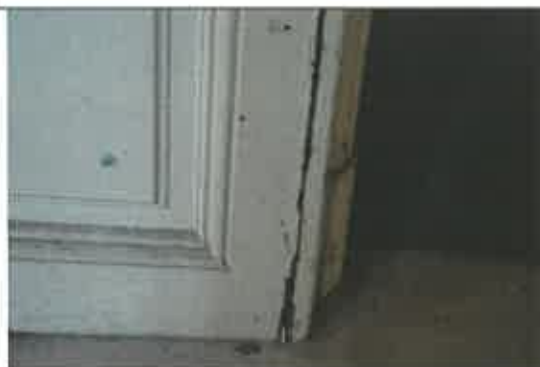
Ușă de intrare interior - starea generală de conservare este una precară- imagine de detaliu - prezintă urme avansate de uzură funcțională

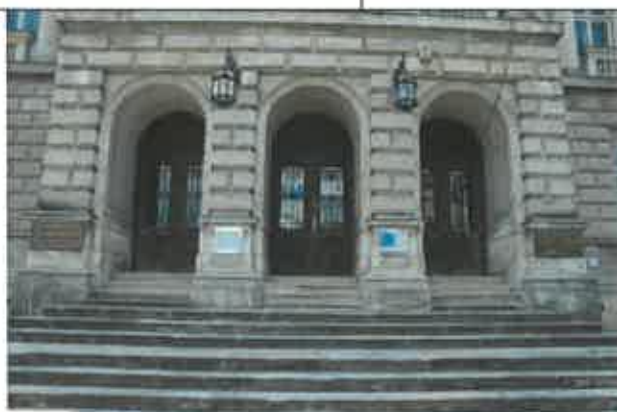
Latră de Nord Est - Uși principale de acces - imagine de ansamblu dinspre exterior

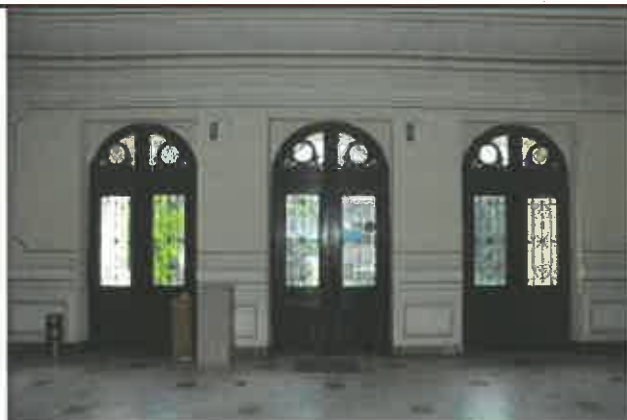
Latara de Nord Est - Uși principale de acces - imagine de ansamblu dinspre interior

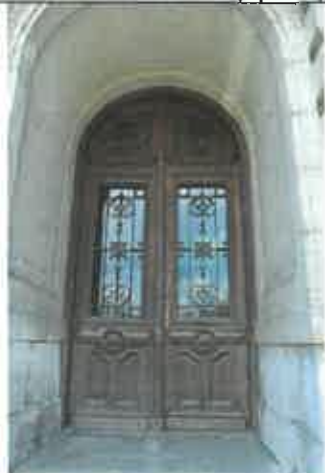
Locule de prelevare a probei nr. 3 - Ușa principală de acces - latara de Nord Est - imagine asupra stării generale de conservare a lemnului - se remarcă că acesta prezintă fisuri și degradări mecanice și deteriorări datorită apelor pluviale

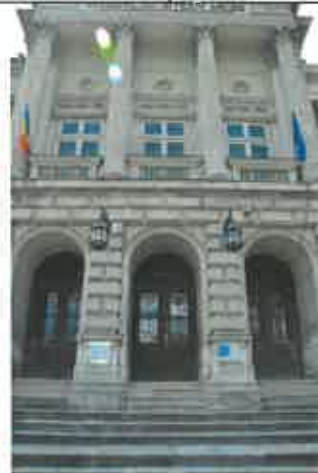
Locule de prelevare a probei nr. 3 - Ușa principală de acces - latara de Nord Est - imagine asupra stării generale de conservare a lemnului - se remarcă că acesta prezintă fisuri și degradări mecanice și deteriorări datorită apelor pluviale

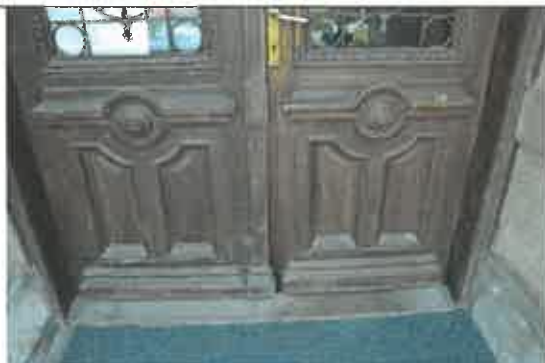
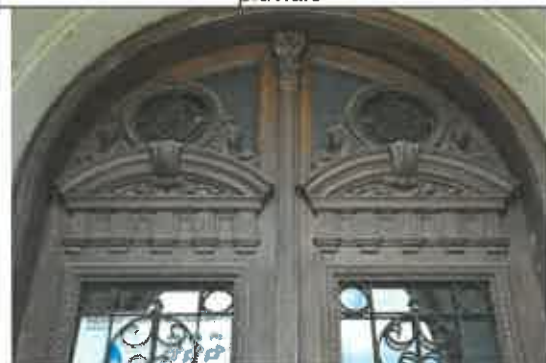
Locule de prelevare a probei nr. 3 - Ușa principală de acces - latara de Nord Est - imagine asupra stării generale de conservare a lemnului

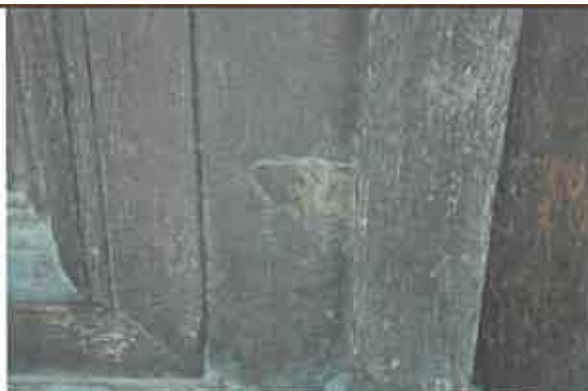
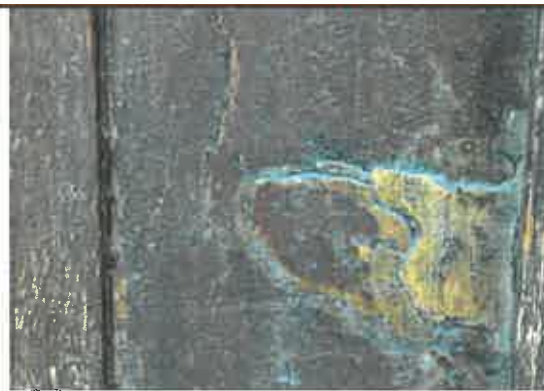
Detaliu de uzură funcțională - stratul protector este îmbătrânit și acoperit de murdărie aderentă

Zona de intervenție	Ușă acces intrare Nord-Est. Baghete, profile sculptate, ramă structură ușă.
Testul de intervenție propus	Îndepărtare straturi de vopsea.
Soluția utilizată	Terebentină
Metodologia de intervenție	Mecanic și chimic
Timpul de acțiune al intervenției	2-4 minute.
Efectul intervenției	Rezultat bun.
Observații	Datorită straturilor de vopsea în stare de degradare mare s-a încercat îndepărtarea acestora în primă etapă mecanic cu bisturiul și ulterior refrișată suprafața prin frotarea bețișorului cu vată umectat în terebentină. Rezultatul este rapid, foarte bun însă se poate aplica doar pe suprafețele unde aderența straturilor de vopsea este aproape în fază de desprindere. Pe suprafețele cu aderență mare se aplică o soluție decapantă pentru gonflarea materiei și ulterior mecanic cu bisturiul.

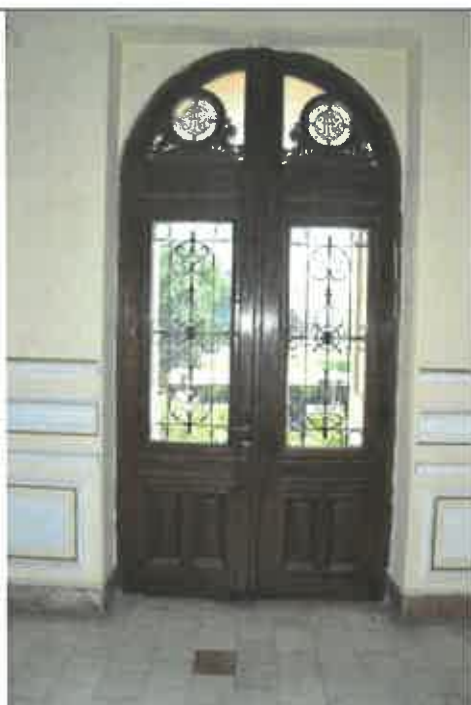
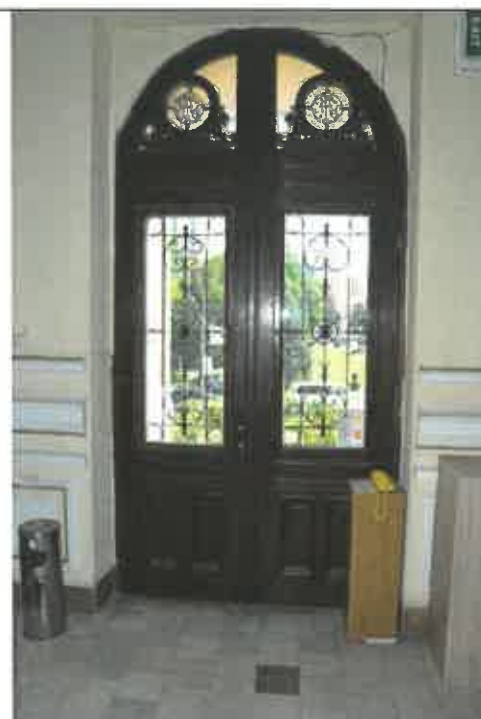
Locul de prelevare a probei nr. 3 - Ușa principală de acces - latura de Nord Est - imagine de ansamblu dinspre interior

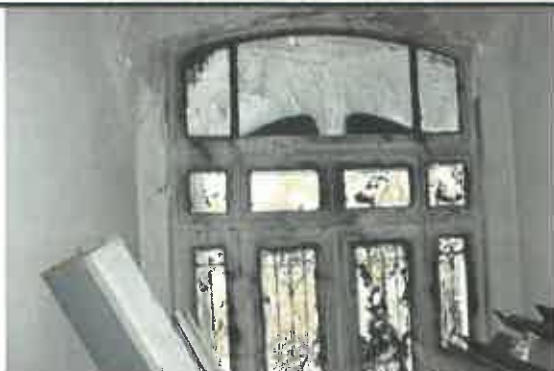
Locul de prelevare a probei nr. 3 - Ușa principală de acces - latura de Nord Est - imagine asupra stării generale de conservare din interior - se remarcă că aceasta prezintă numeroase degradări fizice și biologice

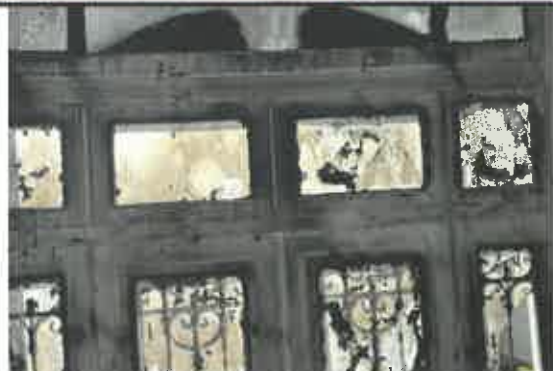
Locul de prelevare a probei nr. 3 - Ușa principală de acces - latura de Nord Est - imagine detaliată asupra stării de conservare din interior - se remarcă că aceasta prezintă numeroase degradări fizice și biologice

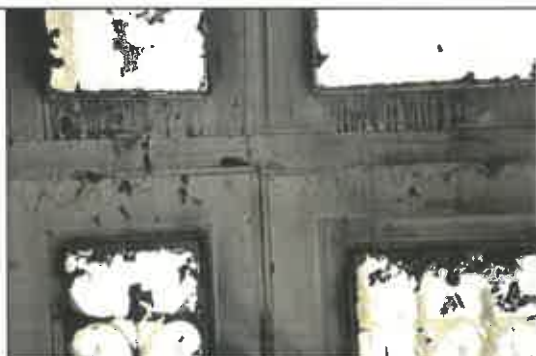
Locul de prelevare a probei nr. 3 - Ușa principală de acces - latura de Nord Est - imagine detaliată asupra stării de conservare din interior - se remarcă că aceasta prezintă numeroase degradări fizice și biologice

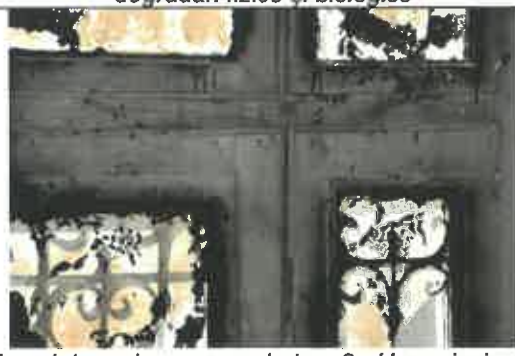
Locul de prelevare a probei nr. 3 - Ușa principală de acces - latura de Nord Est - imagine detaliată asupra stării de conservare din interior - se remarcă că aceasta prezintă numeroase degradări fizice și biologice

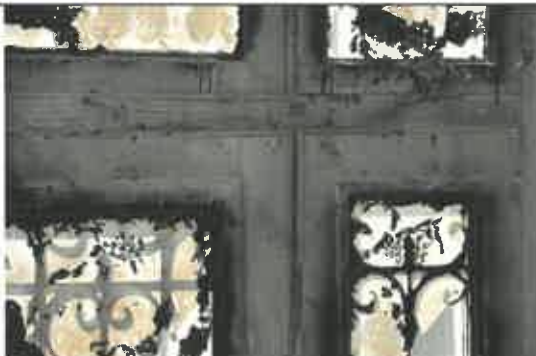
Locul de prelevare a probei nr. 3 - Ușa principală de acces - latura de Nord Est - imagine detaliată asupra stării de conservare din interior - se remarcă că aceasta prezintă numeroase degradări fizice și biologice

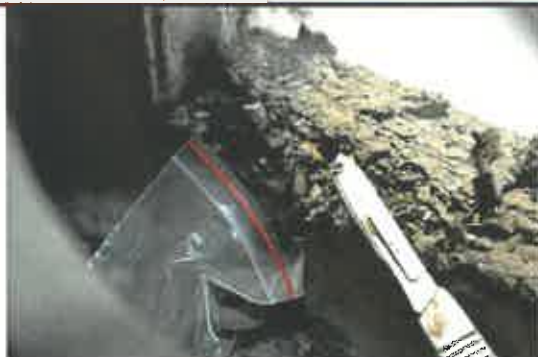
Locul de prelevare a probei nr. 3 - Ușa principală de acces - latura de Nord Est - imagine detaliată asupra stării de conservare din interior - se remarcă că acesta prezintă numeroase degradări biologice

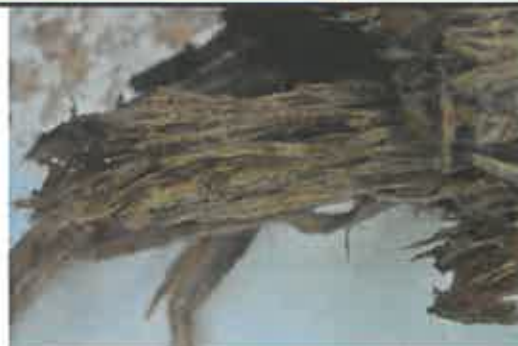
Proba nr. 3 - - imagine la stereomicroscop, x 0,8 - detaliu asupra lemnului fragilizat de putregai roșu

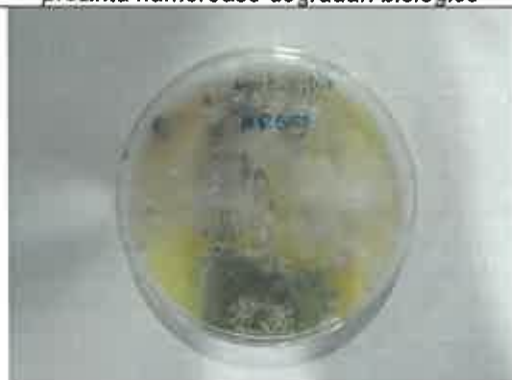
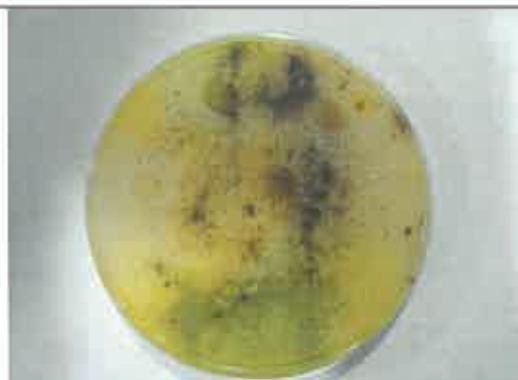
Proba nr. 3 - aspect macroscopic al coloniilor fungice după 14 zile de la inoculare pe mediul de cultură Sabouraud, placă închisă

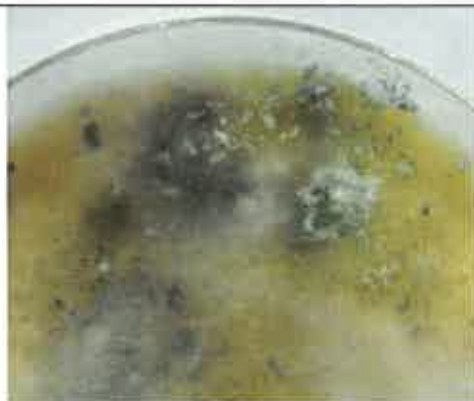
Proba nr. 3 - aspect macroscopic al coloniilor fungice după 14 zile de la inoculare pe mediul de cultură Sabouraud, placă deschisă, detaliu

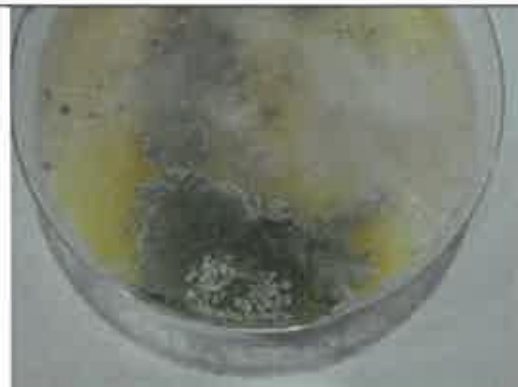
Proba nr. 3 - aspect macroscopic al coloniilor fungice după 14 zile de la inoculare pe mediul de cultură Sabouraud, placă deschisă, detaliu

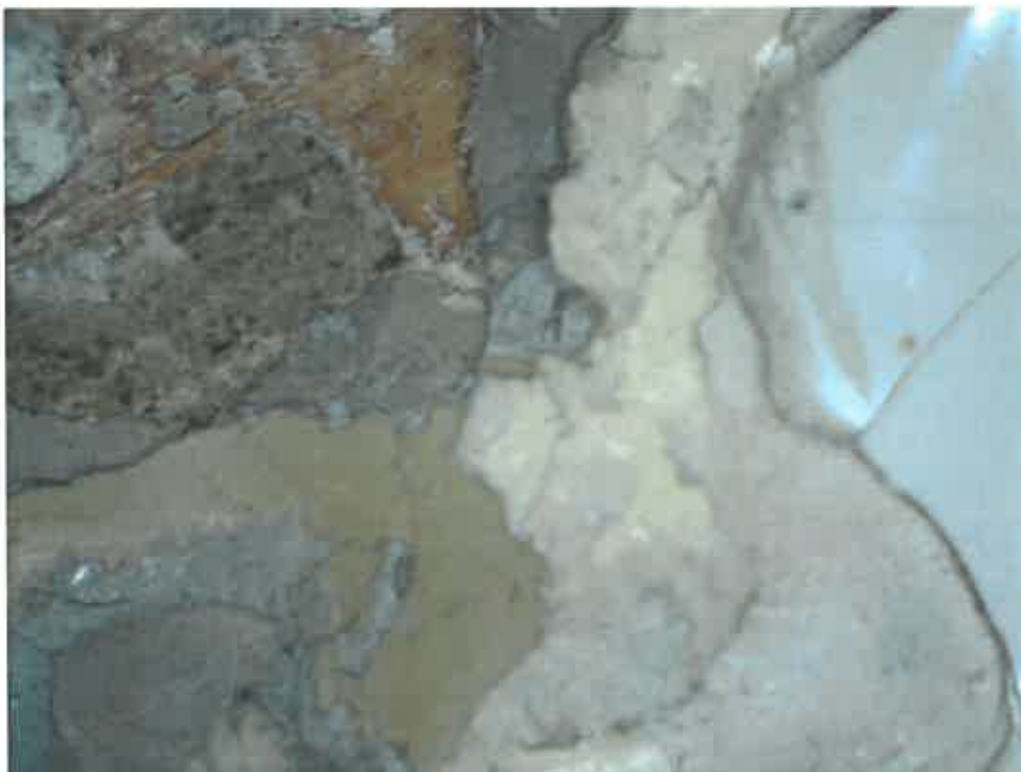
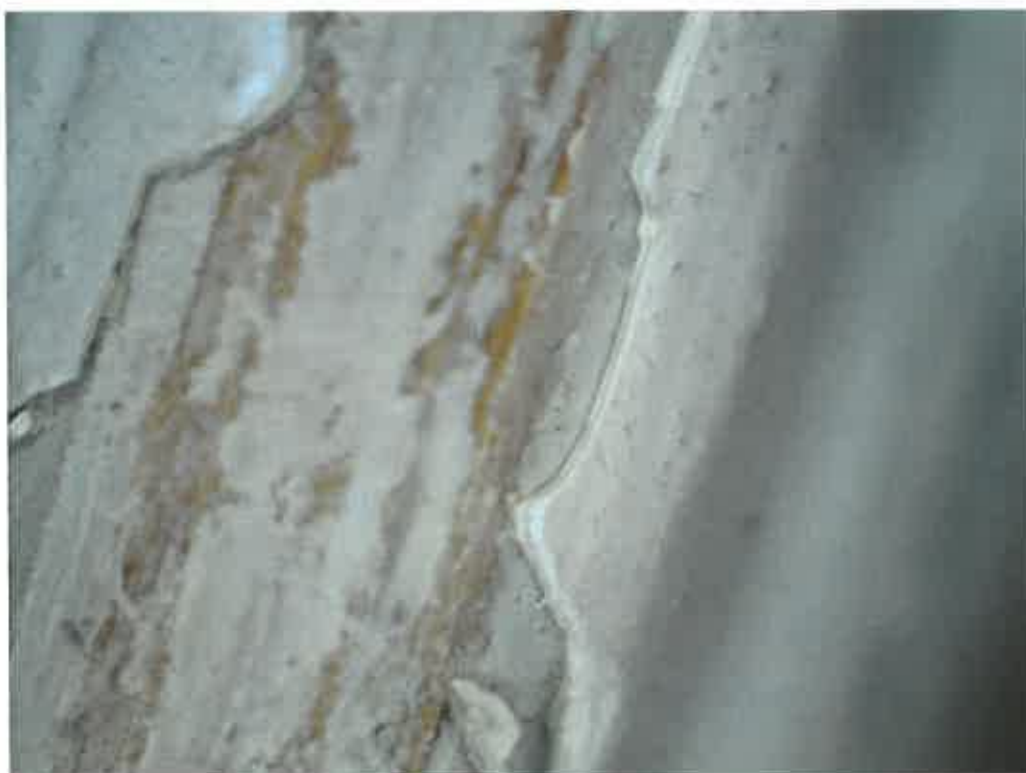
STRATIGRAFIE

Se remarcă prezența mai multor straturi de vopsea aplicate în timp ceea ce a dus la un strat consistent, grosier, cu aspect granulat, denivelat în funcție de uscarea și îmbătrânirea straturilor anterior aplicate.

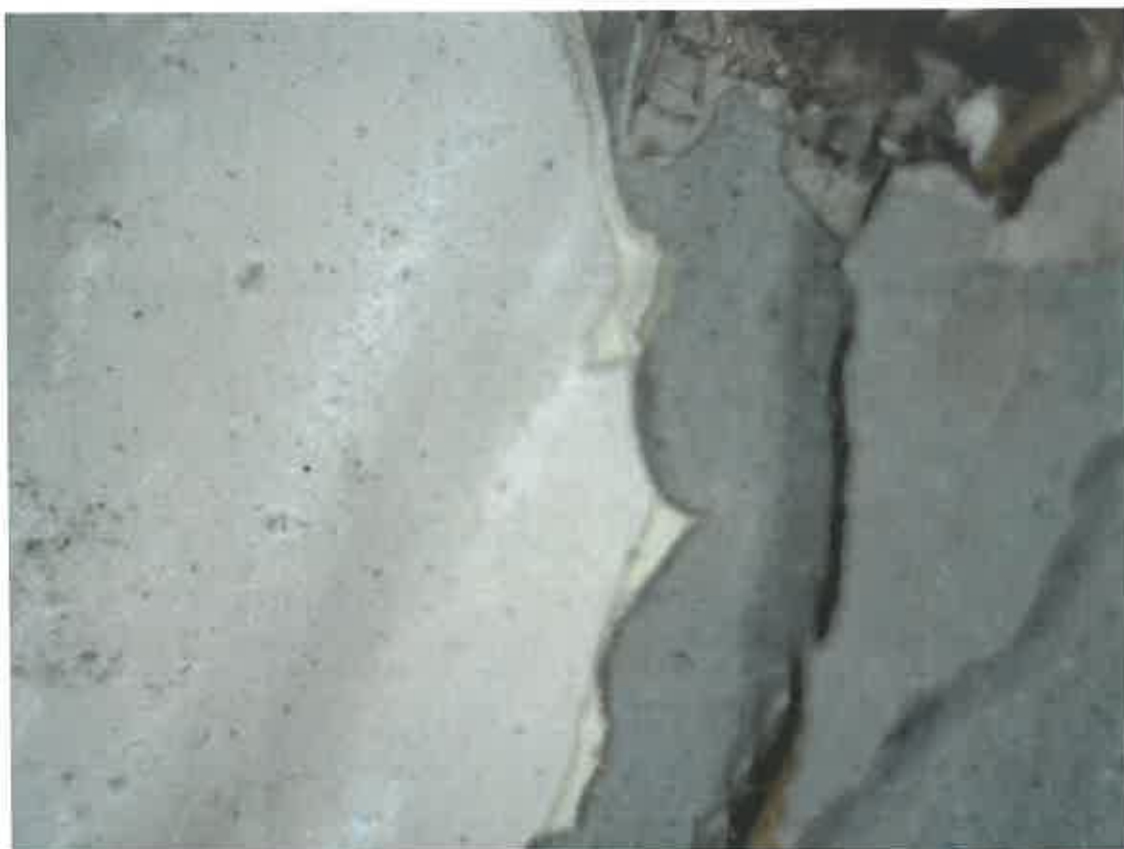
Desprinderi, clivaje între straturi cu strapări între suprapunerile de vopsea și grund ajungând până la nivelul fibrei de lemn.

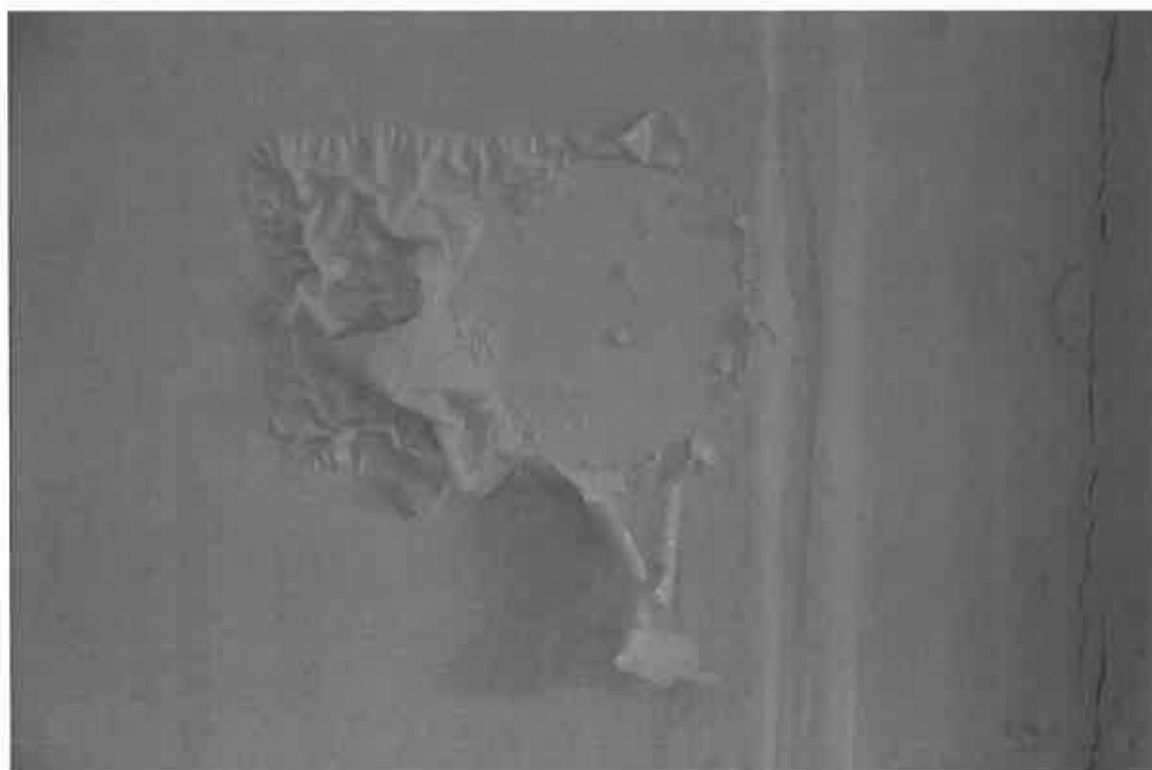
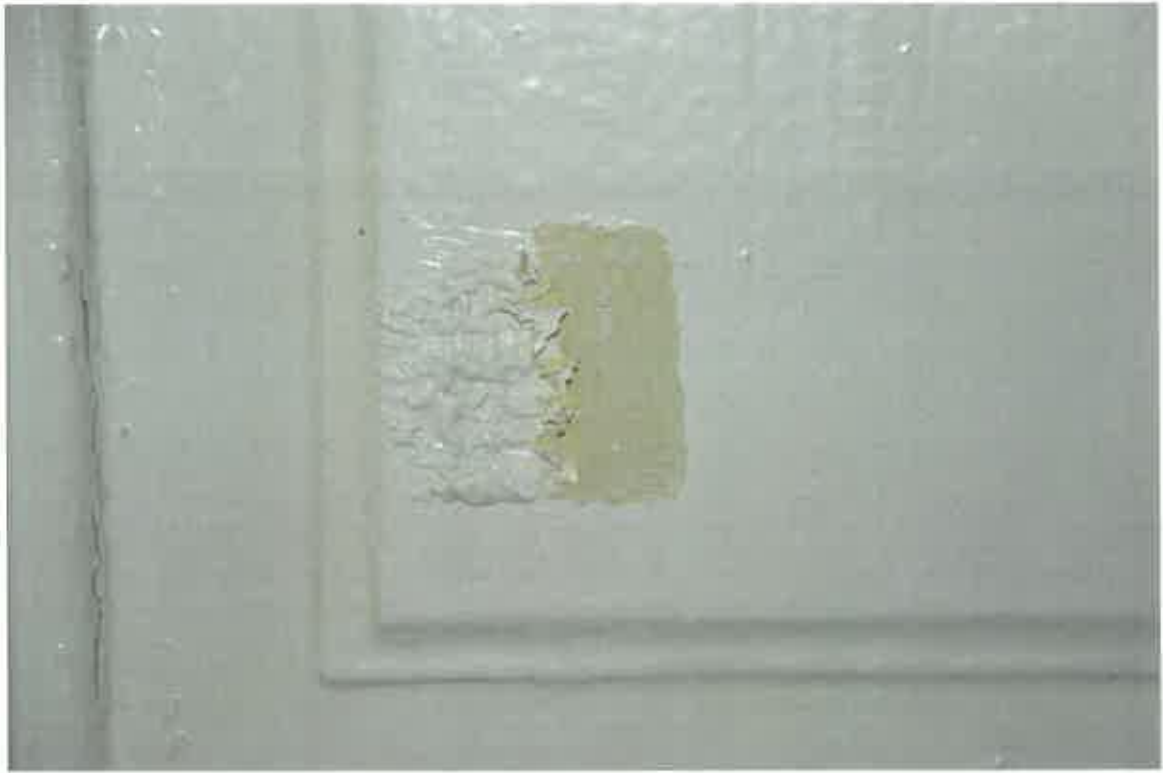
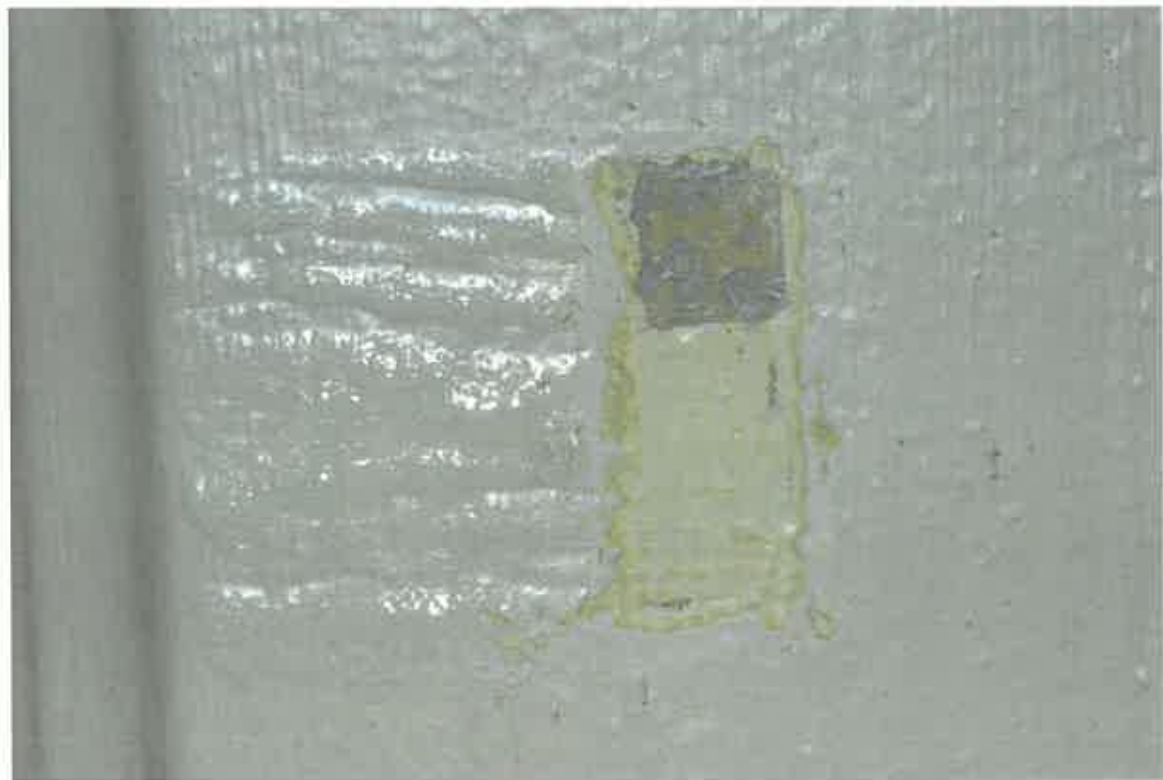
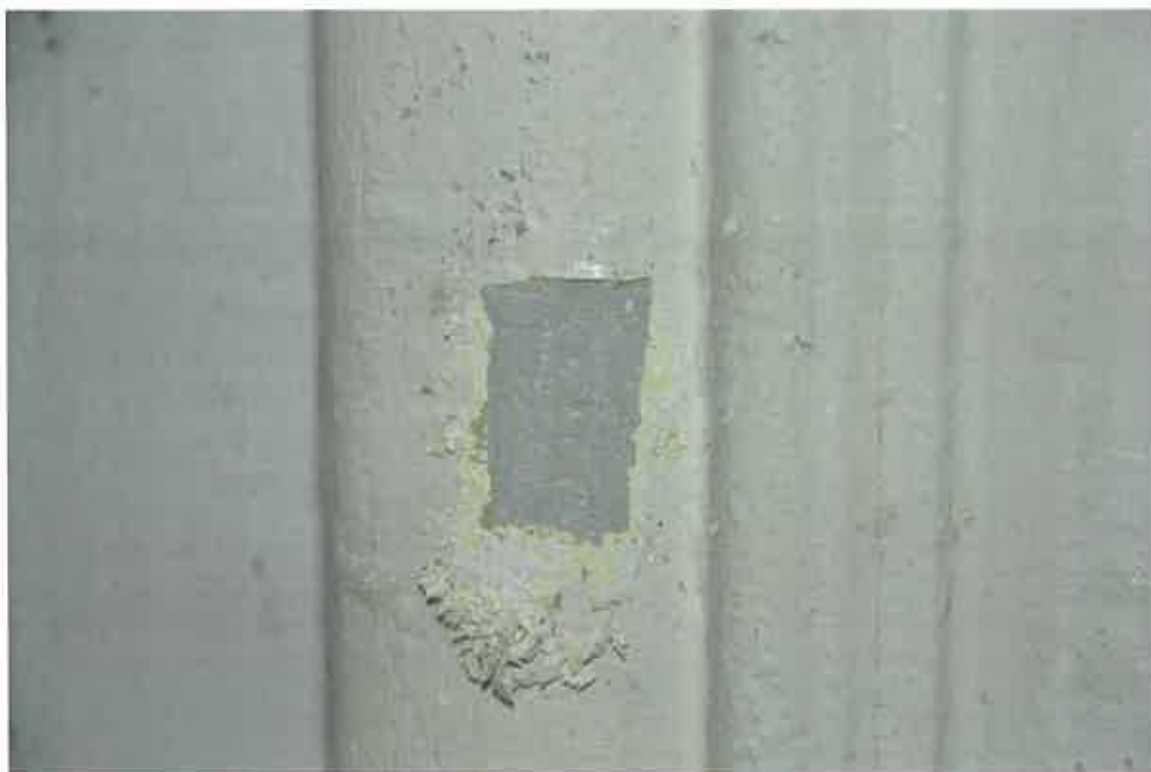
TEST DE CURĂȚARE NR. 6

Zona de intervenție	Uși interioare parter, foaier și etaj.
Testul de intervenție propus	Îndepărtarea etapizată a straturilor de vopsea suprapuse în diferite perioade de timp.
Soluția utilizată	DECK 3000 (denumire comercială) cu un conținut de dicloropropan și metanol.
Metodologia de intervenție	Chimic și mecanic
Timpul de acțiune al intervenției	Între 2 și 10 minute.
Efectul intervenției	Rezultat foarte bun.
Observații	Soluția decapantă a acționat etapizat în funcție de timpul de acțiune lăsat și duritatea, compoziția chimică a stratului de vopsea (alchidică sau nitrocelulozică). Se evidențiază cele 4 straturi de vopsea suprapuse, observate și în investigațiile de stratigrafie. Sub acest ultim strat de culoare albastru cu intensitate deschisă se găsește o preparație de grund ca bază și liant între materia structurii de lemn și pelicula de vopsea originală. Grundul de bază cât și pelicula de vopsea albastră nu se găsesc în stare bună de conservare, sunt friabile, cu aspect uscat, casante și se desprind cu ușurință
