MONUMENT ISTORIC "MUZEUL JUDEȚEAN ARGEȘ" din Pitești

PROIECT "RESTASURAREA MUZEULUI JUDEȚEAN ARGEȘ – CONSOLIDAREA, PROTEJAREA ȘI VALORIFICAREA PATRIMONIULUI CULTURAL"

Faza: Proiect tehnic.

4. MEMORIU GENERAL

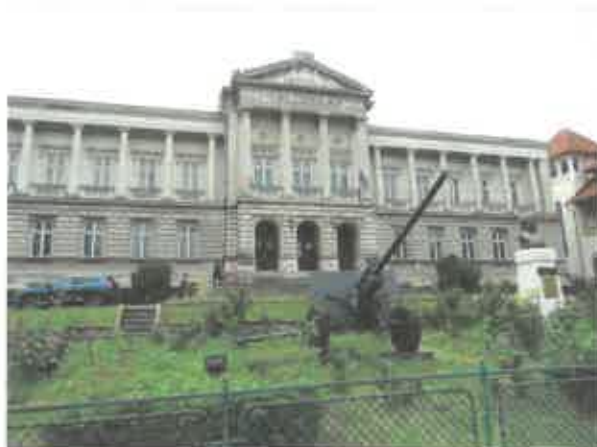
- Fațada nord est

Fațada principală este construită pe patru registre verticale și două registre orizontale.

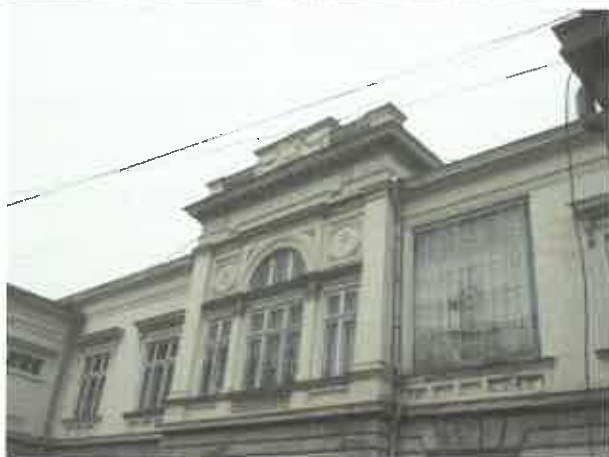
Fațada sud vest

Această fațadă are la registrul central piatra doar la cornișă, incluzând denticulii și consolele. Friza este din similipiatră, iar restul este din tencuială făcută din var și nisip. Deasupra cornisei este un atic pe care sunt montate ghirlande din similipiatră. La nivelul sub median sunt bosaje din tencuială. Restul fațadei cu formă de U este decorată sumar și doar din tencuială din var și nisip. Soclul este

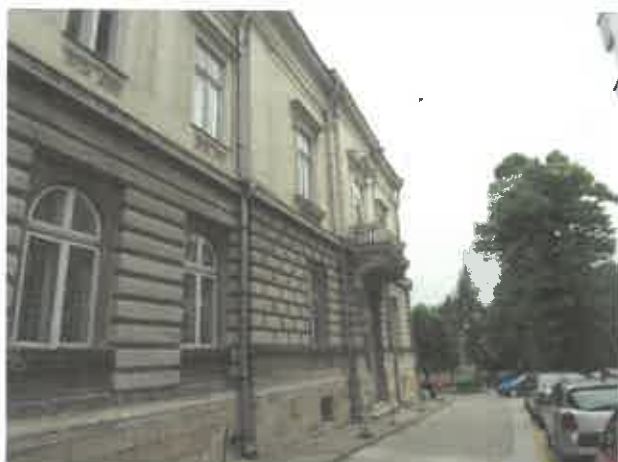
Latura vest

Ca și pe fațada opusă balconul este crăpat și ușor mișcat din repere.

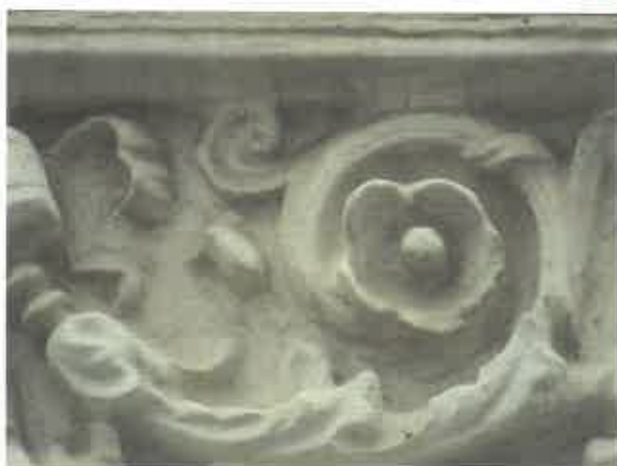
Element floral repetitiv, din similipiatră întâlnit pe tăblia de sub ferestre.

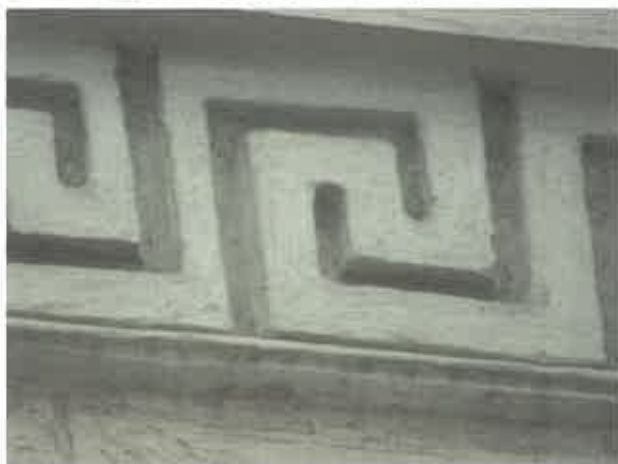
Val grecesc din similipiatră. Fațada principală

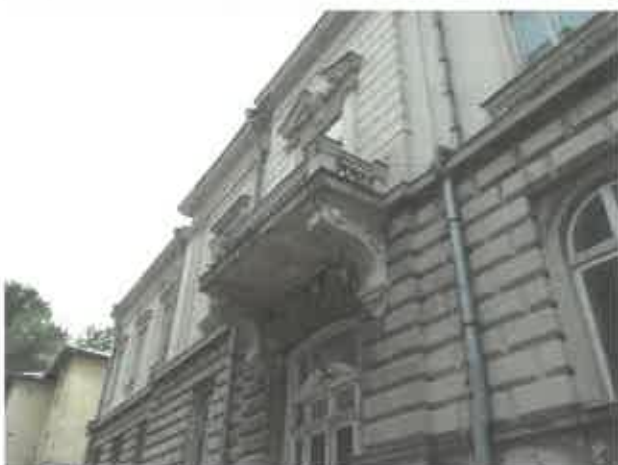
Latura est

Fațadă similară celei opuse. De asemenea și pe această fațadă este prezent un balcon la primul nivel, cu fisuri și crăpături ce indică probleme de rezistență al acestuia.

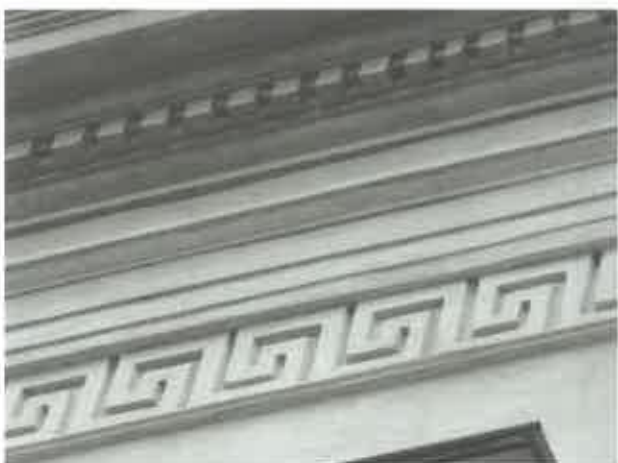
Registre de profile, val grecesc și denticuli de pe fațada principală.

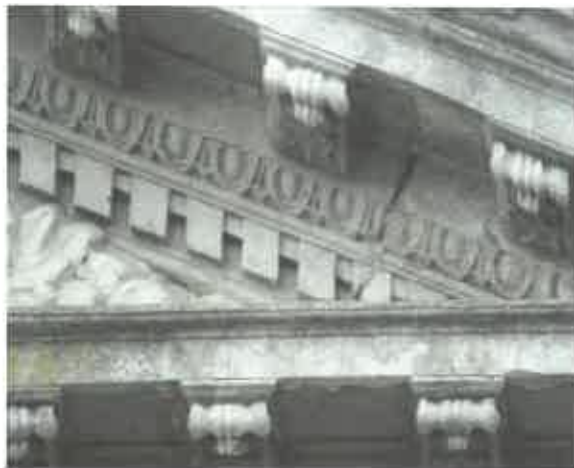
- Piatra este montată la soclu, coloane, lei cu aripi și cornișe.
- Similipiatra este montată la capiteluri, grupul statuar, console, tăblii cu motiv vegetal, denticuli, ove și val grecesc.

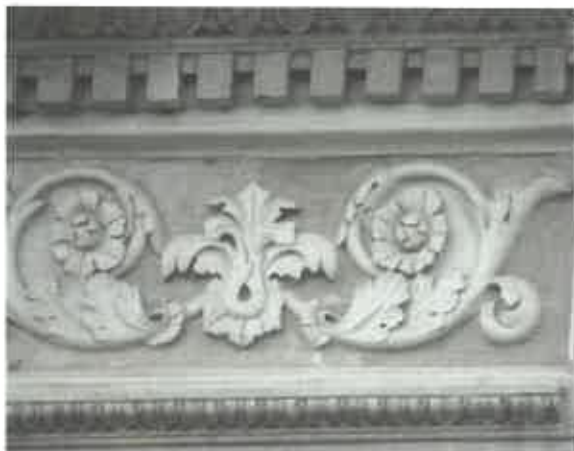
Profil cornișă/fronton, console, denticuli
și ove

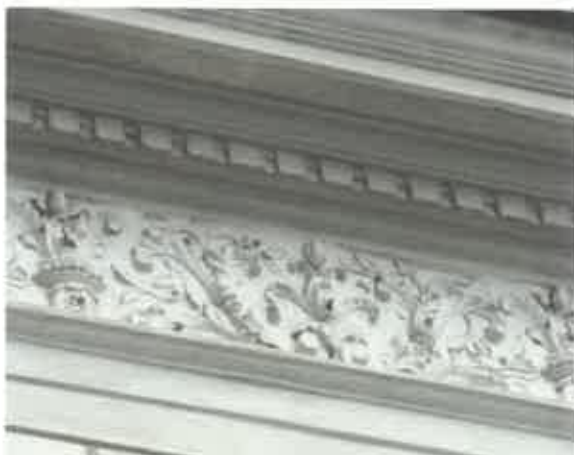
Friză din similipiatră sub registrul denticulilor.

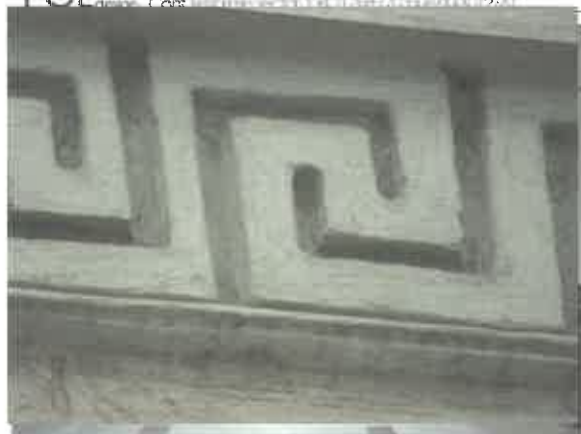
Val grecesc la nivelul superior al fațadelor.

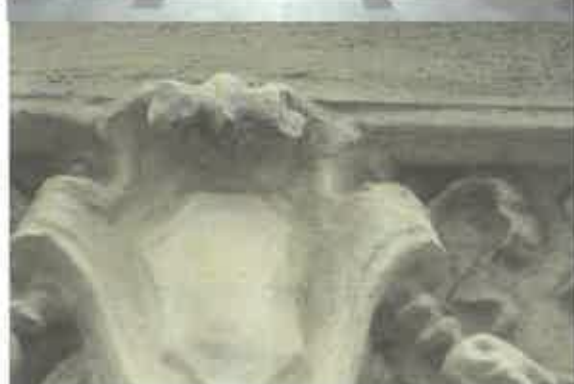
Detaliu tăblie din similipiatră la nivelul supra median al fațadelor

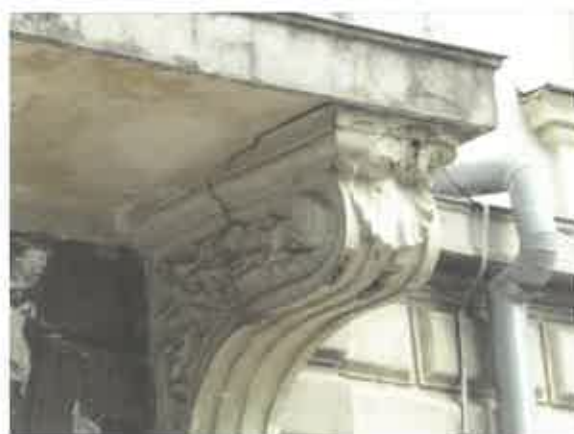
Consolă din similipiatră cu rol de susținere a balconului.

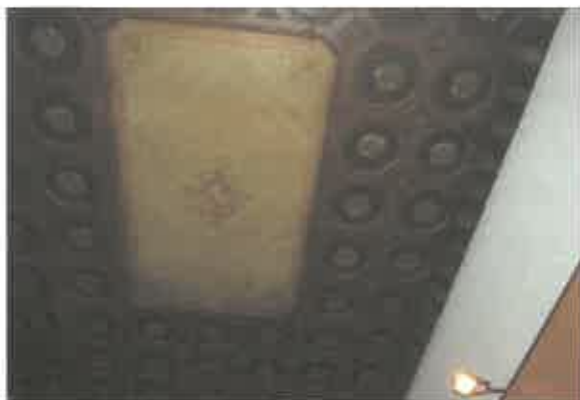
Camera 4

Tavan casetat cu motive florale și profile simple din ipsos patinat, imitând două tipuri de lemn; console la limitele tavanului de asemenea patinate. În zona centrală a tavanului este creată o tăblie, imitând o altă esență de lemn, la rândul ei pictată cu motive florale.

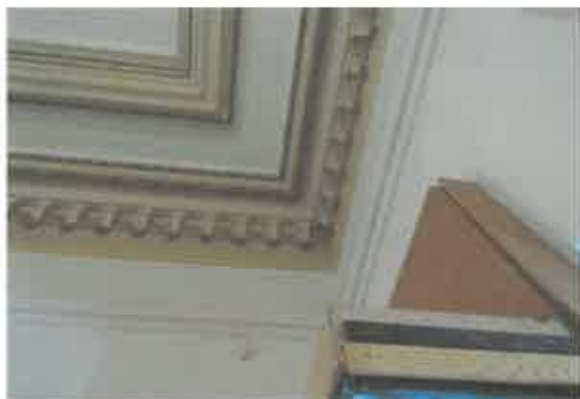
Camera 5

Decorație cu profile sculptate și drepte, ritmate cu elemente tip consolă, vopsite în tonuri de ocru și aplicat prin pensulație cu lac aurit.

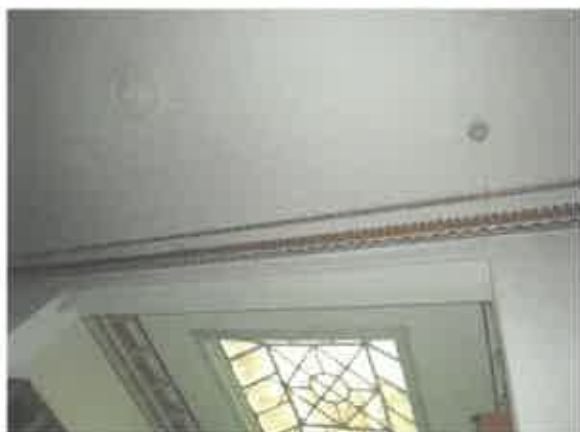
Camera 6

Decorație cu profil sculptat, vopsit în tonuri de ocru și aplicat repetitiv lac aurit prin pensulație.

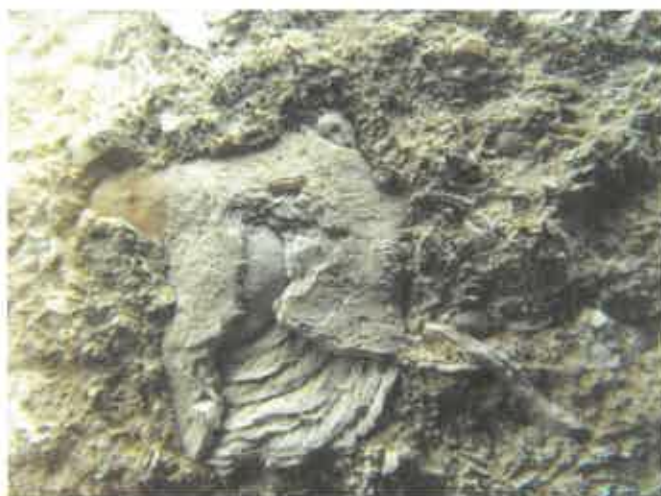
În cazul aspectului roșiatic prezent în unele moloane s-a făcut o determinare prin difracție în raze x. Elementul roșiatic are structură colomorfă, fiind dispersat neuniform în rocă și este specific oxidării depozitelor de fier din compoziția sideritică a calcarului.

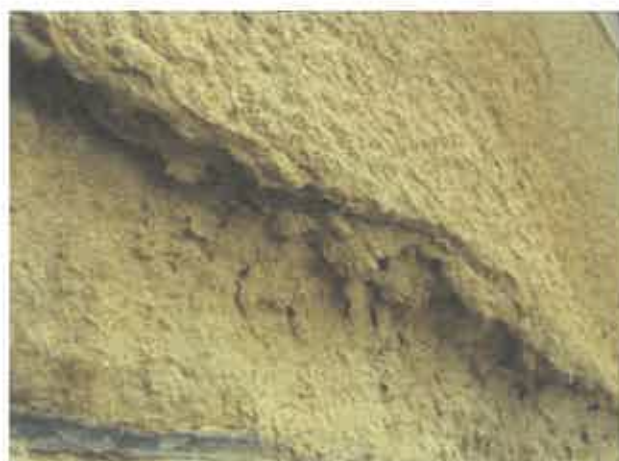
1. Dizolvarea selectivă - la bazele coloanelor de la pridvor și la ancadramentele ferestrelor bisericii, sunt zone cu pierderi de liant coeziv între elemente provocând *stări de pulverulență* cu pierderi ulterioare de material (*eroziuni accentuate*). Dizolvarea este accentuată la temperaturi scăzute.

Eroziune până la pierderea completă a formelor, datorate dizolvării liantului de cimentare.

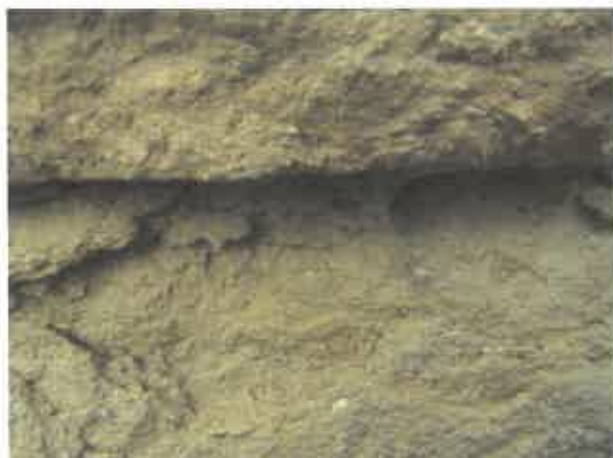
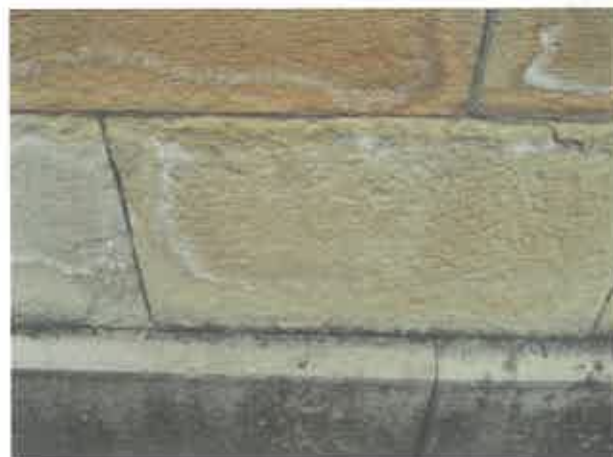
2. Dezagregarea - fenomen determinat de multipli factori declanșatori ai proceselor fizice și chimice, printre care și cele prezentate anterior (dizolvarea

selectivă care a dus la o porozitate secundară, măbind cavitățile porilor și implicit a cantității de apă care cristalizează în ciclul îngheț / dezgheț. Eroziuni masive pe elementele de la soclu, până la pierderea formei originale. Stare de dezagregare favorizată de creșterea porozității pietrei în urma dizolvării cimentului calcitic. Se vad bioclaste dezvelite de liantul de cimentare. La partea de jos a multor blocuri de piatră din soclu sunt zone de dezagregare, unde punctual s-au produs și exfolieri.

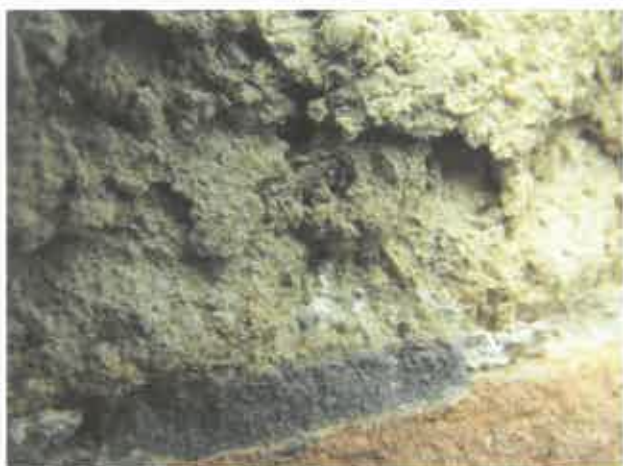
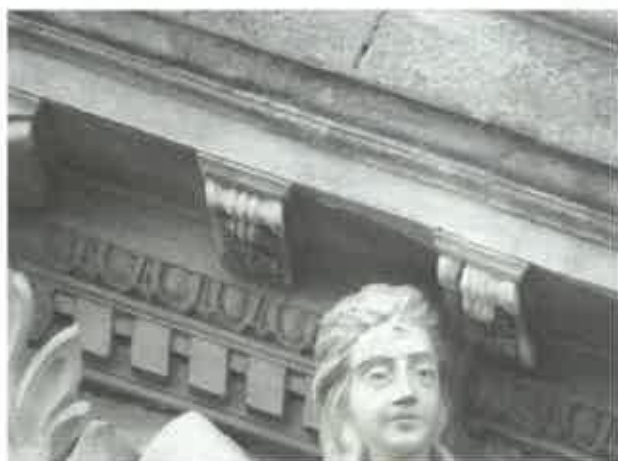
4. Clivarea pietrei - fenomenul este întâlnit la bazele coloanelor de la fațada principală din stânga și dreapta porticului. la zona inferioară a coloanelor și la zona mediană a unor moloane orizontale, acolo unde picură apa de ploaie. Desprinderile apar din cauza dizolvării liantului dintre straturile de sedimentare - poziționarea molonului în operă fiind făcută cu straturile de sedimentare în poziție verticală.

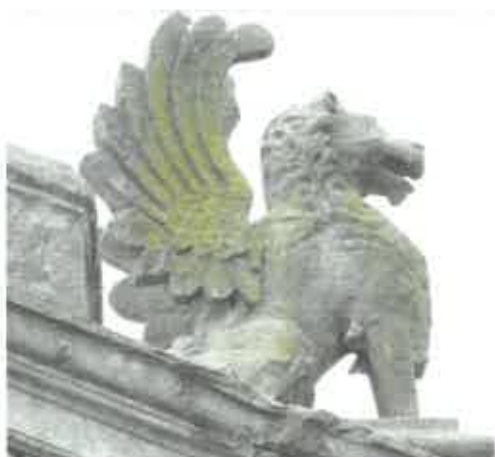
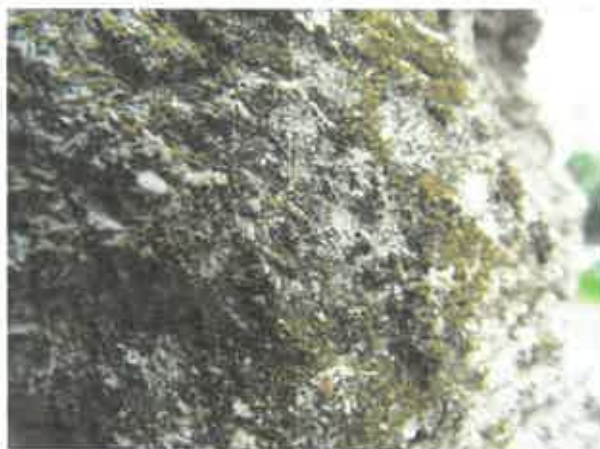
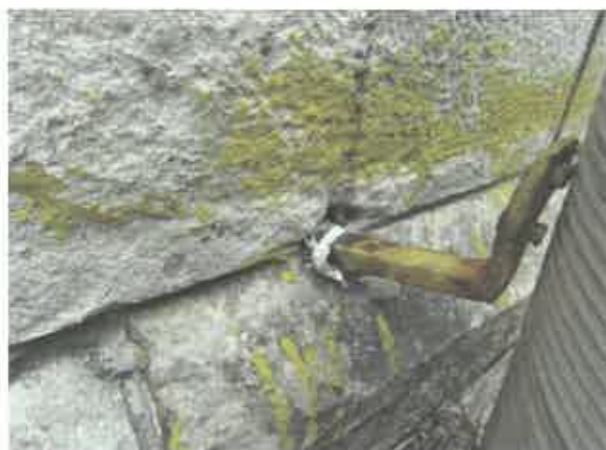
S-au luat mostre din zona înnegrită de pe coloane și piatra de la soclu de pe latura nord estică.

Este prezentă o biodermă vegetală dezvoltată. S-au făcut analize de laborator în urma cărora s-a relevat prezența materialului biologic și în componența crustei

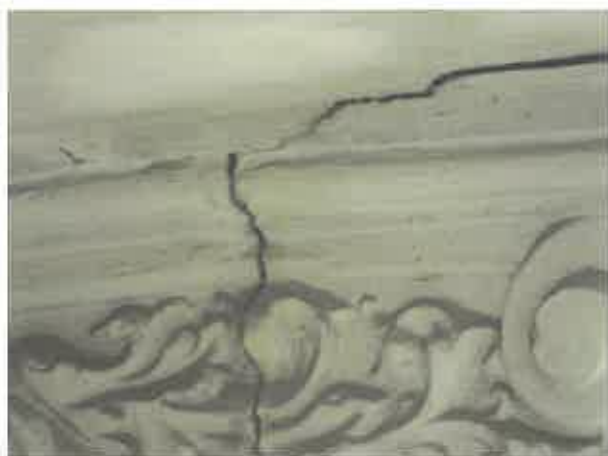
Pot fi zone (sub crusta neagră) cu depozite feruginoase în ankerit care (odată cu dizolvarea acestuia și a calcitului) oxidează. Pete vizibile de rugină (rezultate de la elementele metalice plantate în materialul litic) - sunt întâlnite la elementele de la soclu. De asemeni sunt pete rezultate de la uleiuri (puse pe piatră intenționat sau nu), sau vopseluri căzute pe piatră ca urmare a vopsitoriilor nerecomandate aplicate în trecut.

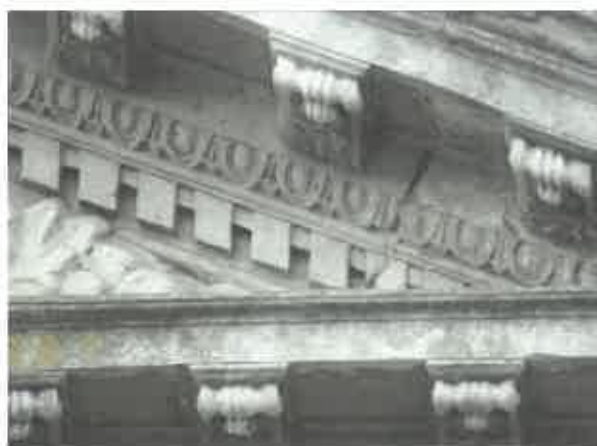
- soclu - la nivelul unor blocuri de talie din dreapta porticului;

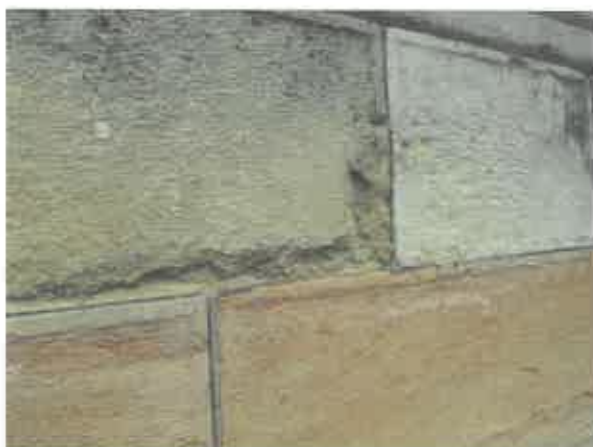
Pentru chituirea rosturilor s-au fost folosit materiale necorespunzătoare - mortare cu ciment și în unele cazuri lapte de ciment. Acest fel de chit este

aplicat la toate rosturile pietrei de la soclu. De asemenea în rosturi există și chit istoric deteriorat din cauza factorilor de mediu dar și din cauza mortarelor de ciment, amintite mai sus.

- Chiturile de rost din mortar de ciment, vor fi tăiate pe mijloc cu mașina unghiulară de tăiat, cu disc diamantat de 120 mm.
- Cu dălțița și ciocanul, acestea vor fi îndepărtate prin cioplire dinspre exterior spre interior.
- Fragmentele mici de chit aderente la piatră, vor fi îndepărtate cu bisturiul.

Pentru spațiile dintre moloane acolo unde a fost extras chitul de rost, vor fi aplicate benzi adezive din hârtie pentru protejarea pietrei și acuratețea aplicării mortarului de rost. Mortarul de rost va fi aplicat sub nivelul moloanelor la 2 mm. Mortarul va fi de var/nisip în raport de:

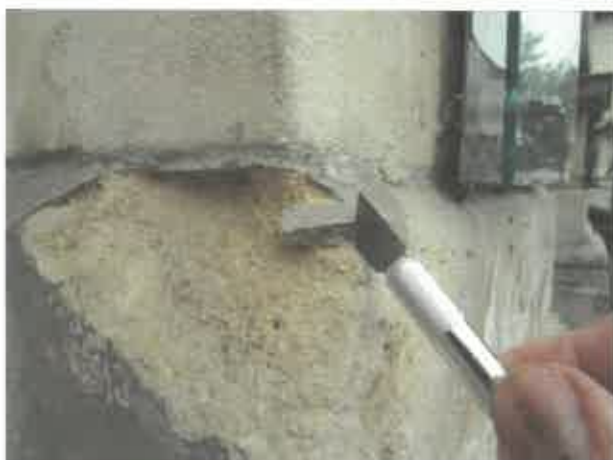
De asemenea se poate vedea în rosturile dintre coloane și bazele acestora, fragmente de plumb și lemn deteriorat, folosite inițial pentru montaj.

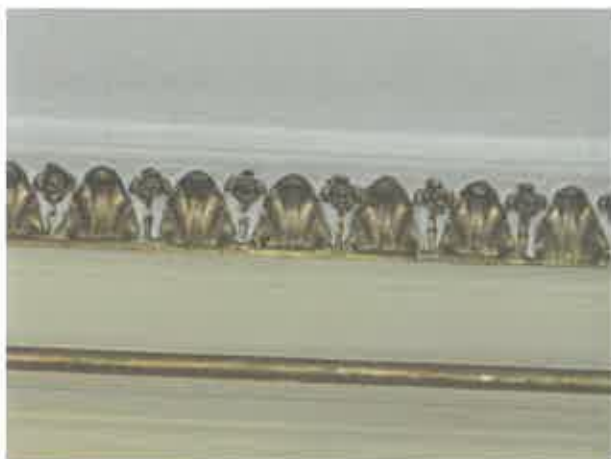
Decorația este într-o stare de conservare bună din punct de vedere al materialului, însă este vopsită în strat mult prea gros. Cum se va vedea s-au determinat două straturi de vopsea pe decorație peste care acum se vede vopseaua de fond, patina și stratul de aurire.

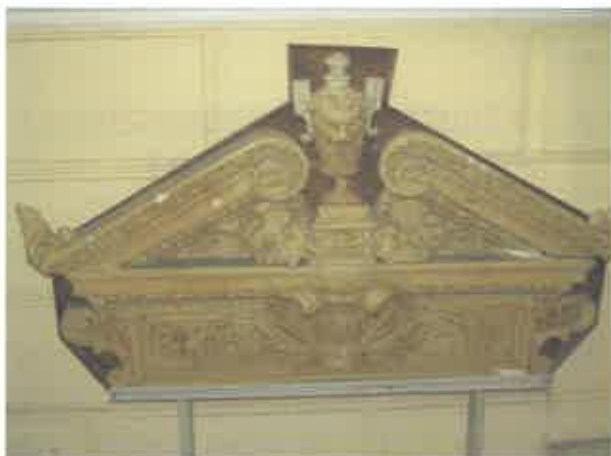
Motiv floral repetitiv cu suport stabil, elemente bine conservate, dar vopsite în strat gros.

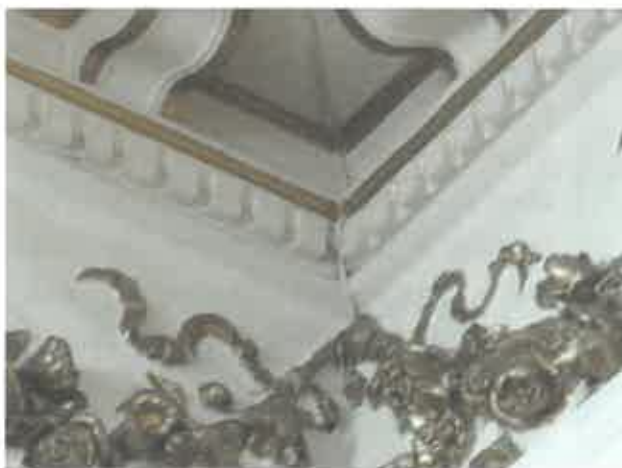
Element de arhitectură împodobit cu sculptură decorativă montat în casa scărilor ca exponat al muzeului. Mici spărturi în care se vede ipsosul. Probabil a fost recuperat de la un edificiu ce a fost demolat. Este chituit neglijent și i s-a aplicat un lac peste

patină care nu-i servește din punct de vedere estetic.

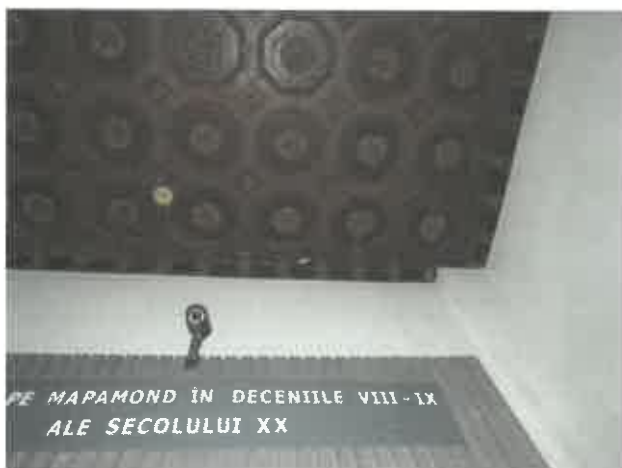
Decorație în camera 4. Bine conservată din punct de vedere a suportului și a rezistenței materialului volumetric. Același aspect de strat gros de vopsea, peste care s-a aplicat lacul aurit - motiv floral și liniaturi - drepte și curbe.

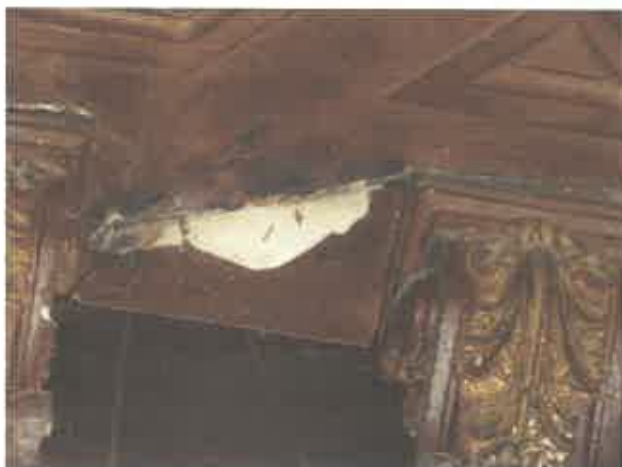
Tavan casetat din ipsos vopsit pentru a imita lemnul de mai multe esențe. Fisuri pe liniile de îmbinare ale casetelor. Exfolierea vopselei de fond.

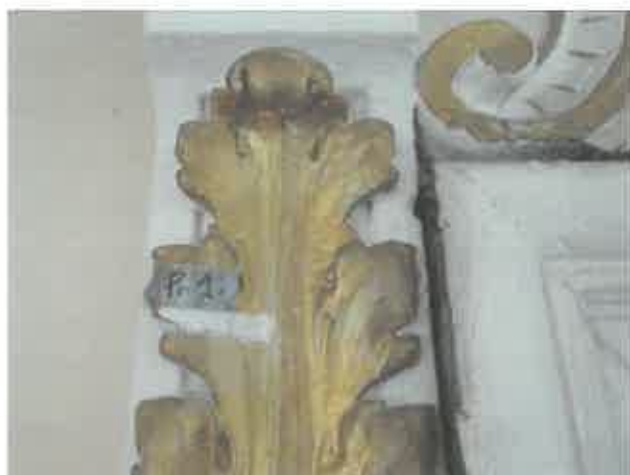
INTERIOR - Sondaje stratigrafice

**a). TESTE STRATIGRAFICE LA INTERIOR ȘI DE ÎNDEPĂRTARE A
DEPUNERILOR ADERENTE (CRUSTĂ BIOMINERALĂ - NEAGRĂ,
FUM, PRAF ADERENT) LA EXTERIOR**

S-au identificat două straturi. Lacul auriu și sub acesta un strat de vopsea de
culoare gri.

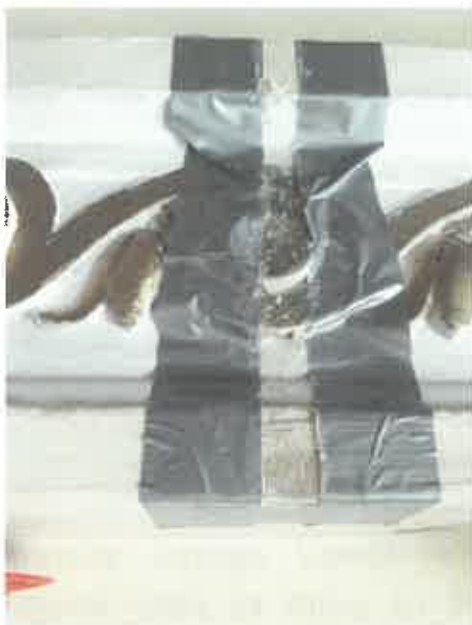
S-a marcat o zonă în care s-a aplicat un decapant universal pastă, agreat în restaurare și s-a lăsat pentru reacție un timp de 20 minute. S-a îndepărtat cu ușurință lacul auriu și primul strat de vopsea de pe profil. Stratul de sub acesta nu a răspuns acestui tratament. S-a executat un sondaj stratigrafic și sub acest strat este un strat de preparație aplicat peste ipsos, iar peste acesta sunt urme de vopsea ocru, probabil în urma curățării acestuia în intervenția trecută.

Componentele volumetrice din incinta casei scărilor sunt în stare bună de conservare și au 2 straturi de vopsea plus cel de lac auriu aplicat pe elemente.

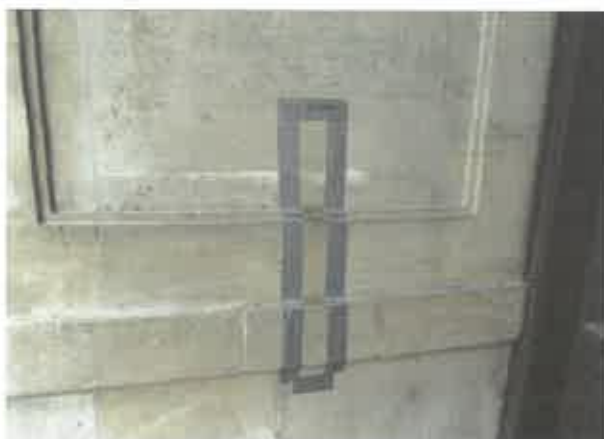
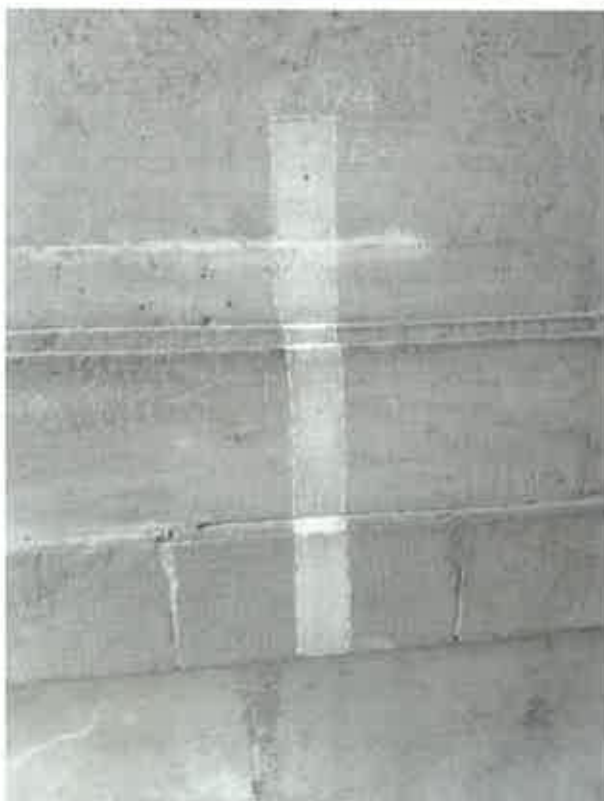
Proba nr. 4 exterior Îndepărtarea crustei negre

Latura vest a intrării principale.

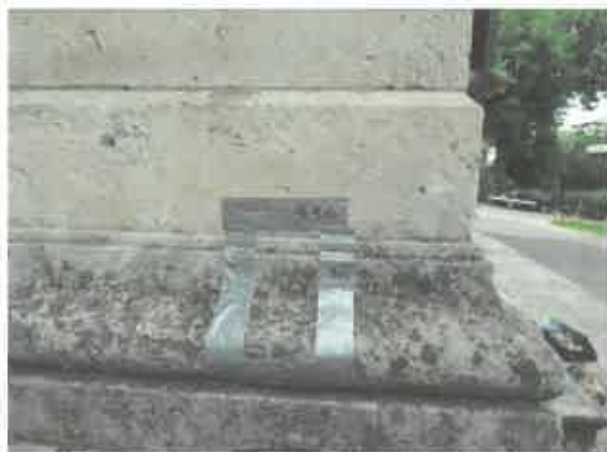
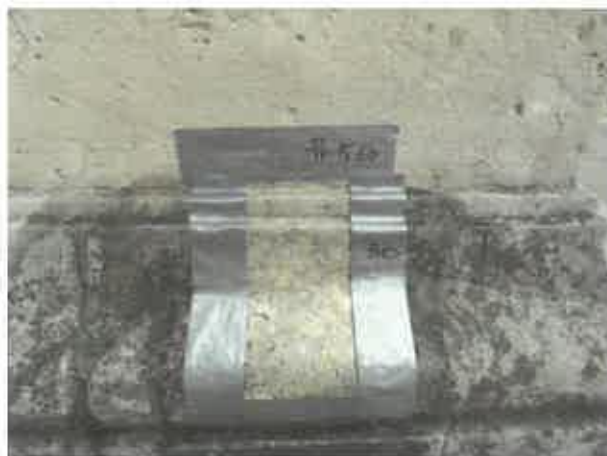
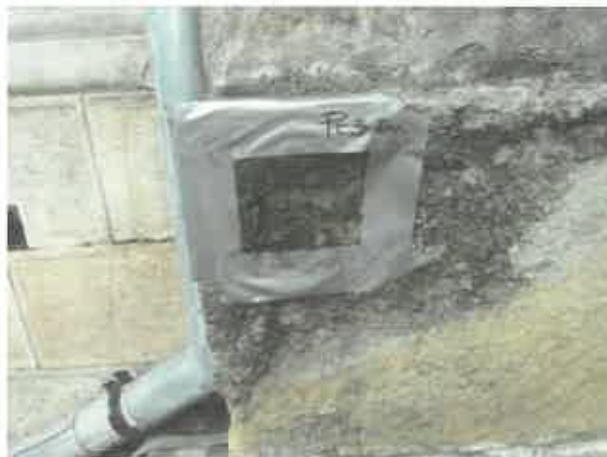
Proba nr. 5 exterior îndepărtarea biocrustei

Soclu

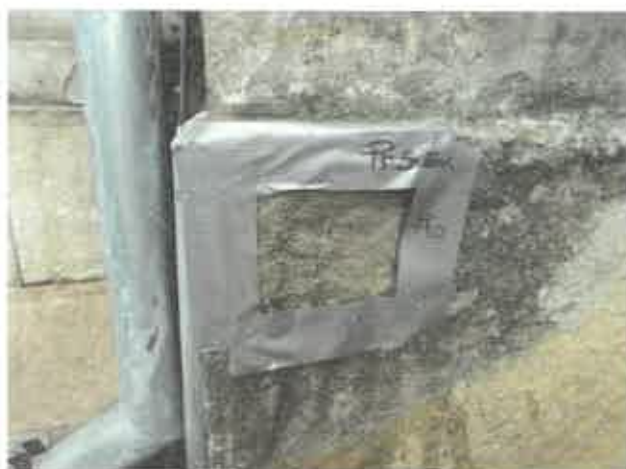
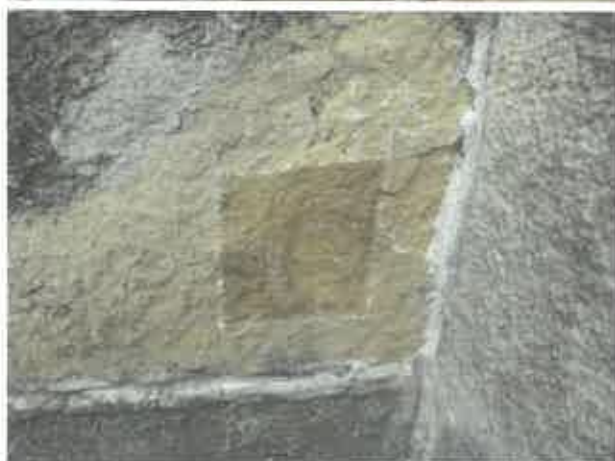
formula BioEstel. Acesta se aplică până la remarcarea stării de saturație. Se lasă un termen de reacție de 28 zile. La revenire, piatra este rezistentă la atingere, iar culturile biologice sunt uscate. Pentru curățare se folosește o compresă cu carbonat de amoniu în concentrație de 10 % în apă demineralizată. Curățarea nefiind suficientă s-a adoptat în continuare

metoda gommage; se folosește material abraziv de granulație 150, cu dispozitiv manometric cu duză 0,7 mm, la o presiune controlată a aerului comprimat, alternând distanța de contact în funcție de gradul de duritate al crustei.

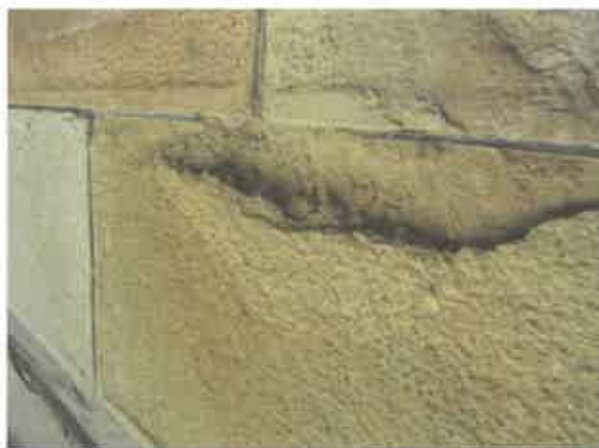
1. Se prepară o soluție din apă limpede de var cu adaos de pulbere de var hidrolic. Aceasta este injectată din abundență, până se remarcă umezirea zonei. Se curăță eventualele scurgeri

2. Se prepară soluția Fluido (Keracol - var hidrolic) cu apă demineralizată. Se tivesc marginile cu mortar fin de var/nisip și se injectează soluția cu atenție. După terminarea operațiunii de injectare se curăță cu apă scurgerile.

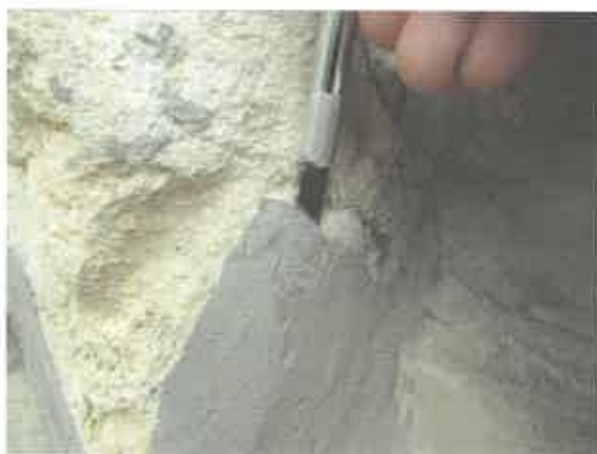
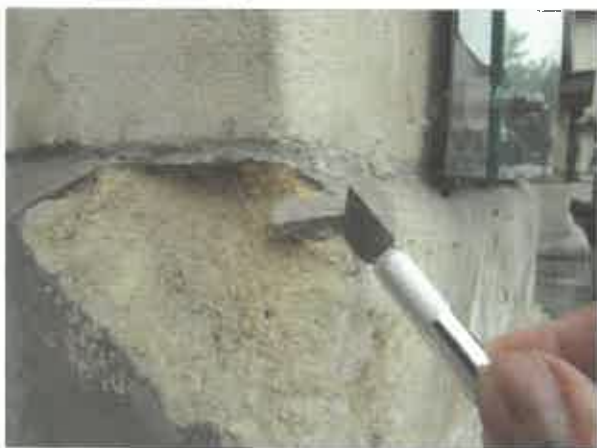
Chitul este foarte rezistent și are și o aderență pe alocuri mare la piatră. Se remarcă distrugerile ale materialului litic în jurul chitului.

Pentru chitul rezistent și aderent la piatră se recomandă îndepărtarea unui strat de 1, 2 mm, peste care se poate aplica mortar de restaurare.

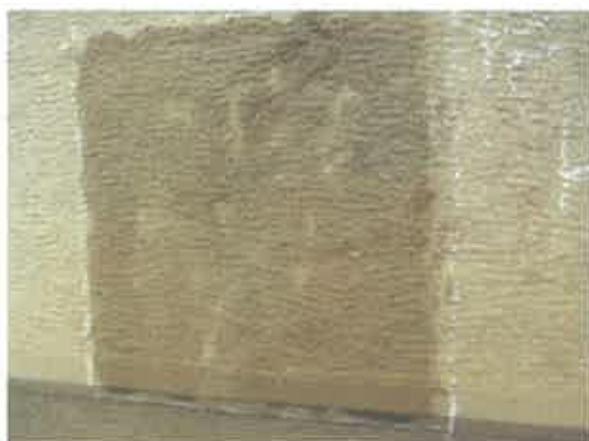
Din punct al rezistenței, zona aleasă este stabilă și curată, fiind o zonă aflată în traseul de scurgere a apei atmosferice (se curăță prin metoda gommage).

Se aplică prin pensulare soluția de siloxani în formula Silo 111. Surplusul de preia cu atenție. Se dorește obținerea unui strat uniform și subțire. Hidrofobizantul trebuie să ofere protecție suficientă împotriva apei meteorice.

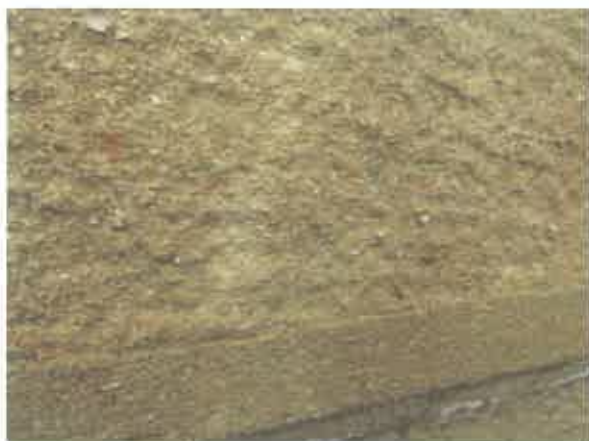
După perioada de reacție a produsului aplicat pe piatră, s-a testat prin pulverizarea unei cantități de apă, pe suprafața. Efectul obținut este cel scontat. Apa nu umezește suportul ci stă în suspensie pe suprafața tratată.

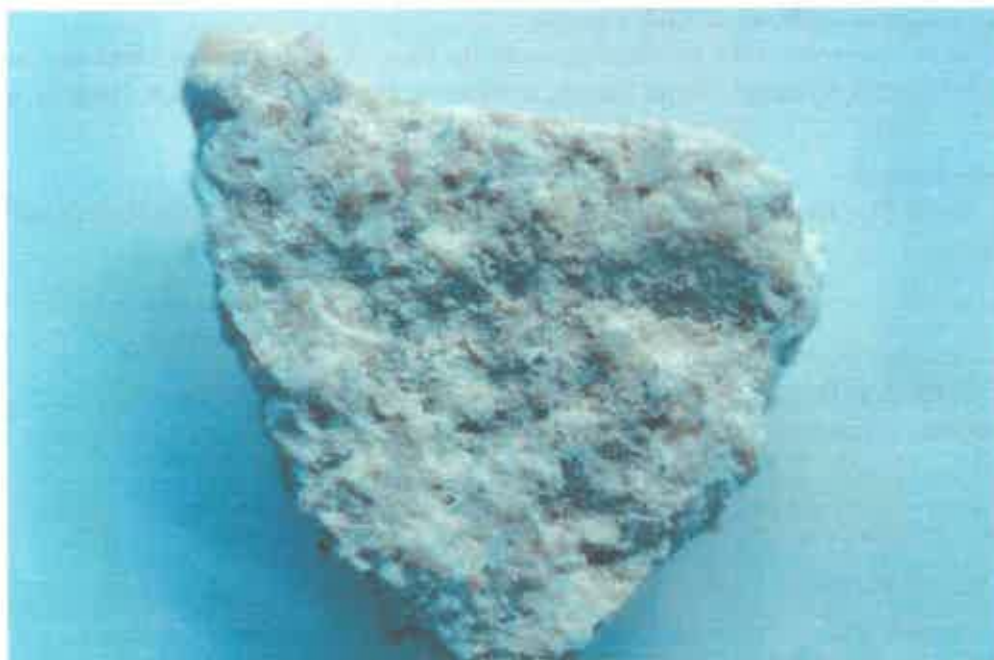
Probă cu eflorescențe saline, fața - Soclu clădire, fațada principală N-E, Muzeul județean Argeș

Imaginea probei (fata) cu eflorescențe saline în lumina reflectată, mărire 20x. Se pot observa eflorescențele albe pulverulente de carbonat de calciu și petele feruginoase pe suprafața probei.

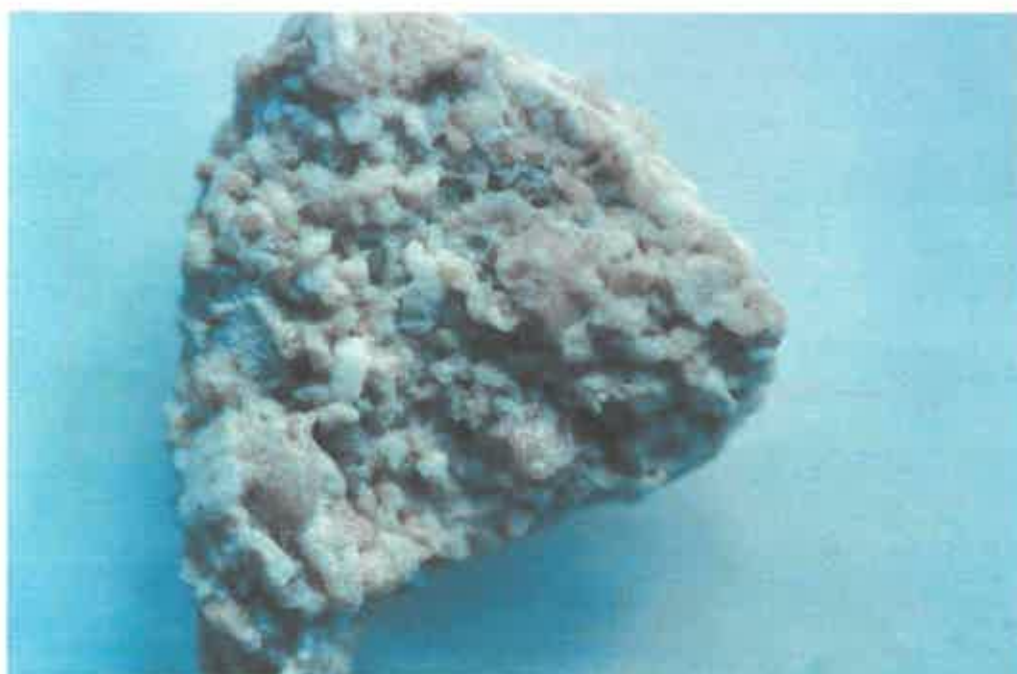
Proba cu eflorescențe saline, verso - Soclu clădire, fațada principală N-E, Muzeul Județean Argeș

Imaginea probei cu eflorescențe saline (verso) în lumina reflectată, mărime 20x

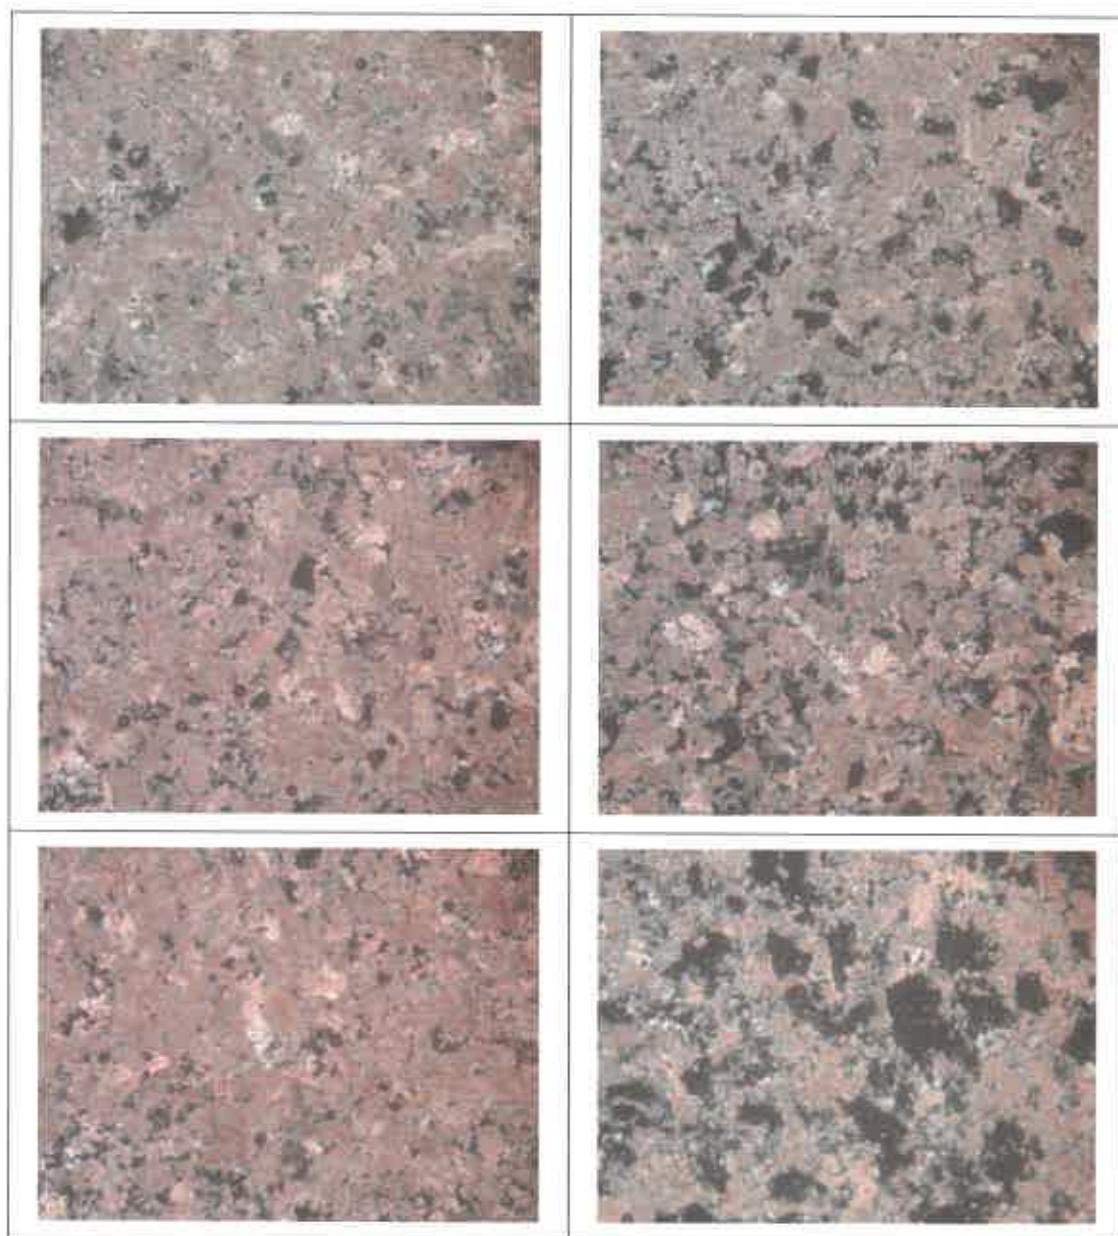
Fig. 1. Aspecte microscopice ale rocii analizate

Roca studiată este un calcar alochemic, de tipul mudstone bioclastic. În secțiuni subțiri se observă particule carbonatice (alocheme) în proporție de sub 5%, reprezentate de foraminifere.

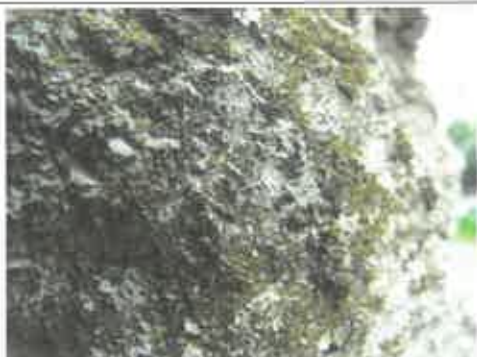
Fațadă principală - Nord Est - soclu - imagine detaliată asupra stării de conservare a pietrei - se remarcă prezența unei patine biologice reprezentată de licheni saxicoli

- plantele superioare ubicviste, cât și arborii crescuți la nivelul soclului vor fi tăiați;
- pentru evitarea reacțiilor alergice, atunci când se execută operațiunea de îndepărtare a atacului biologic este bine a se folosi echipament de protecție precum măști, mănuși și ochelari; este preferabil ca persoanele ce prezintă astm, alergii severe, hipersensibilitate pulmonar să nu lucreze în acest spațiu

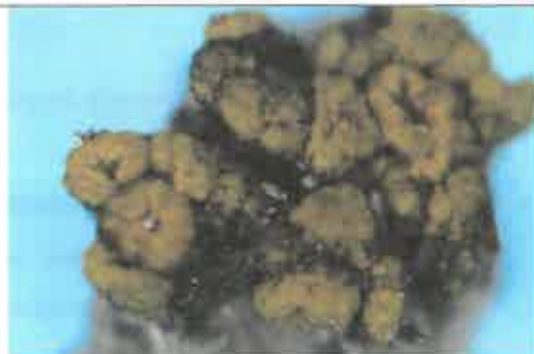
*Proba nr. 1 -Iatura de Nord Est - imagine la stereomicroscop, x 15 - **Lecanora sp.***

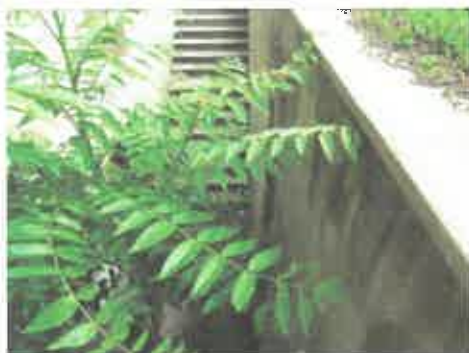
Locul de prelevare a probei nr. 2 - Fațadă Sud Vest - imagine cu starea generală de conservare a soclului - fațadă atacată de vegetație abundentă ce menține umiditatea crescută la acest nivel

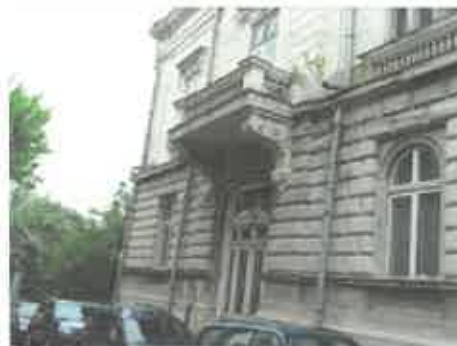
Proba nr. 3 - Fațadă Sud Est - imagine cu starea generală de conservare a fațadei principale - se remarcă apariția arborilor între spațiile lacunare ale zidăriei

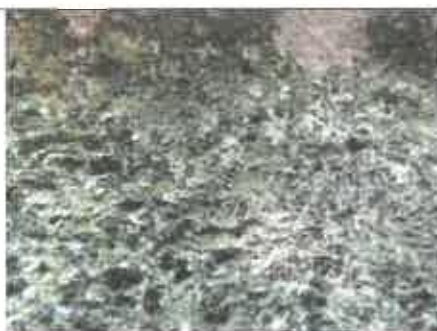
Locul de prelevare a probei nr. 2 - Detaliu soclu cu biodermă vegetală
