## RAPORT DE EXPERTIZA TEHNICA

### CENTRU DE ZI PENTRU PERSOANE ADULTE CU DIZABILITATI DRAGOLESTI

Com. Cotmeana, Jud. Arges.

NR. 284/7/16.02.2023

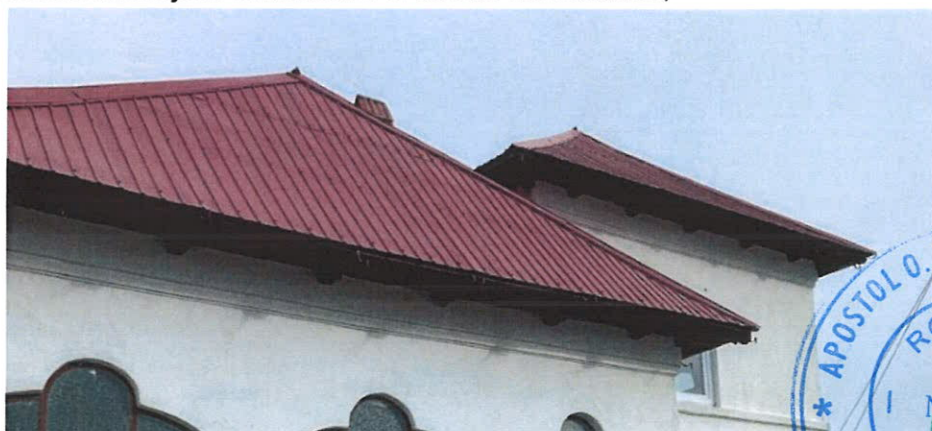
- Adancimea de fundare identificata este la 90 de cm de la ternul natural, zona de inghet fiind situata la adancimea de 80-90 de cm. Situatia ideala ar fi fost ca fundarea sa fie realizata in orizontul 1.10...1.20, cu o incastrare in stratul de fundare ce nu ingheata, de inca 20...30 de cm;
- Zidariile portante nu au confinari de tipul samburilor si centurilor din beton armat;
- Planseul din lemn existent, cu descarcare de sarcini unidirectionale si reazemare pe zidarii, nu asigura efectul de saiba rigida in plan, efect favorabil pentru incarcarea uniforma de peretilor din zidarie in cazul solicitarilor orizontale seismice;
- Invelitoare din tabla ce pare schimbata recent, nu este deservita de jgheaburi si burlane, infiltratile afectand finisajele exterioare si soclul constructiei;

- sistem de preluare ape pluviale inexistent-

- Stalpii sudati se vor prinde la baza prin suruburi conexpand si la partea superioara prin sudura la fata locului
- 
- Se va realiza o sistematizare exterioara ce nu va permite infiltratii ale apelor pluviale sau meteorice la fundatile constructiilor; Se vor reface trotuarele perimetrale ale constructiei dupa amplasarea unui tub de dren si a unei stratificatii de tip filtru invers in sapatura executata perimetral constructiei.

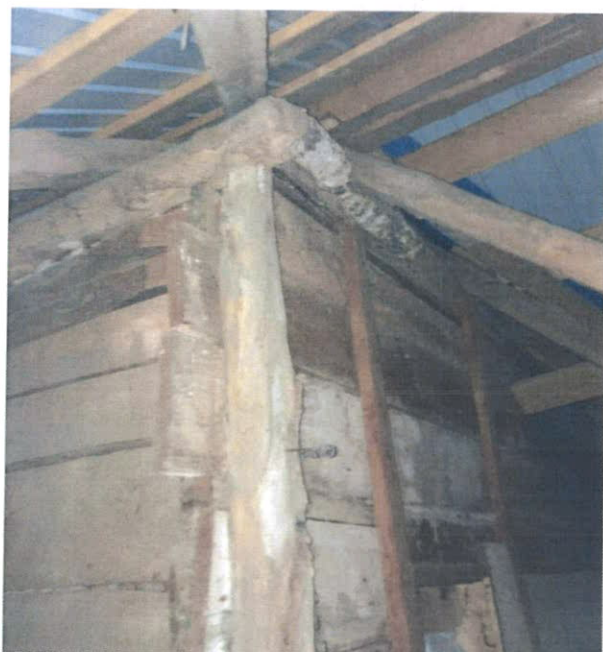
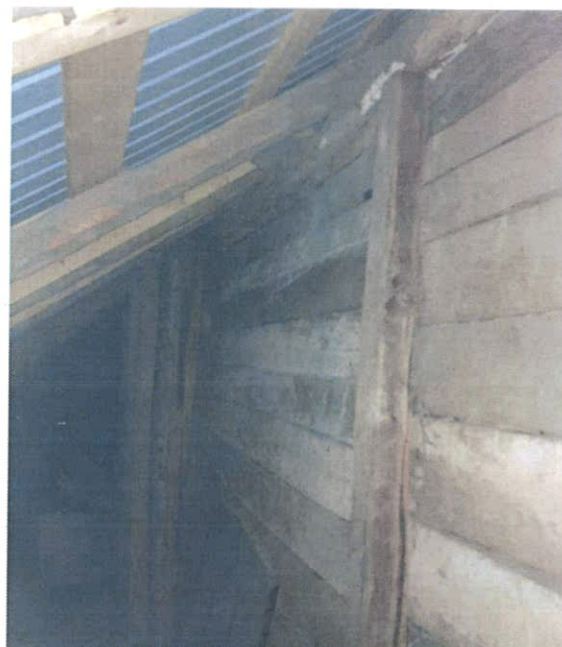
- Peretii inaltati ai podului ce servesc la reazemul cosoroabei nu au confinari din beton de tipul centurilor din beton;
- Constructia are trotuare perimentrale.

- peretii podului si etajului-

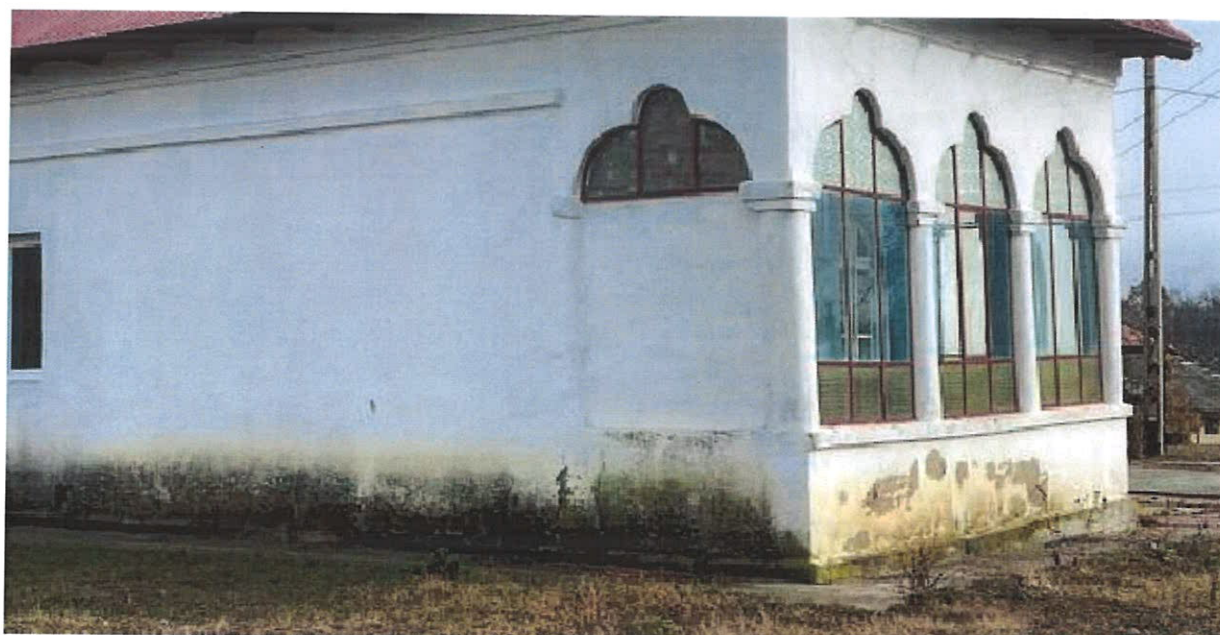
- soclul constructiei afectat de infiltratii rezultate prin stropire si ridicare prin capilaritate-
