Plan de Situatie Existent
1: 500

Situatia existenta

VERIFICATOR	NUME	SEMNATURA	CERINTA	REFERAT/EXPERTIZA NR. DATA	PR. NR.
MILCONSROM S.R.L.				Beneficiar: JUDETUL ARGES	CR. 01 2022
SEF PROIECT	ARH. CAMU I.	SCARU Precum	SCARU Precum	REABILITAREA, CONSERVAREA SI PUNEREA IN VALOARE A CASTRULUI ROMAN JIDAVA (JIDOVA)	FAZA D.A.L.I.
PROIECTAT	ARH. BABAN M.	DATA	DATA	Plan de Situatie Existent	PL. NR. A01
REDACTAT	ARH. BABAN M.	DATA	DATA

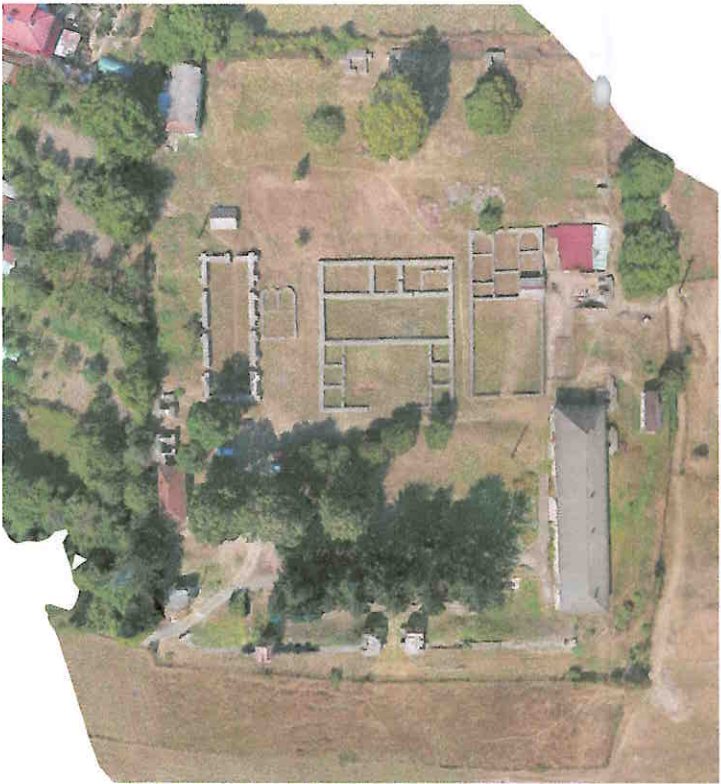
Elevatii din macheta digitala

Pentru înțelegerea îndetaliată a contextului echipa noastră a creat o macheta digitală folosind imagini din drona. Astfel se poate observa impactul contextului asupra castrului, care obstrucționează ruinele istorice. Spre exemplu prin materialele folosite și amplasarea curenta, clădirile existente în interiorul castrului nu aparțin contextului istoric. De aceea se va propune demolarea acestora, iar locația muzeului va fi mutată în afara castrului roman. Totodată, toată vegetația existentă va fi eliminată deoarece distrage atenția privitorului de la ruinele istorice.

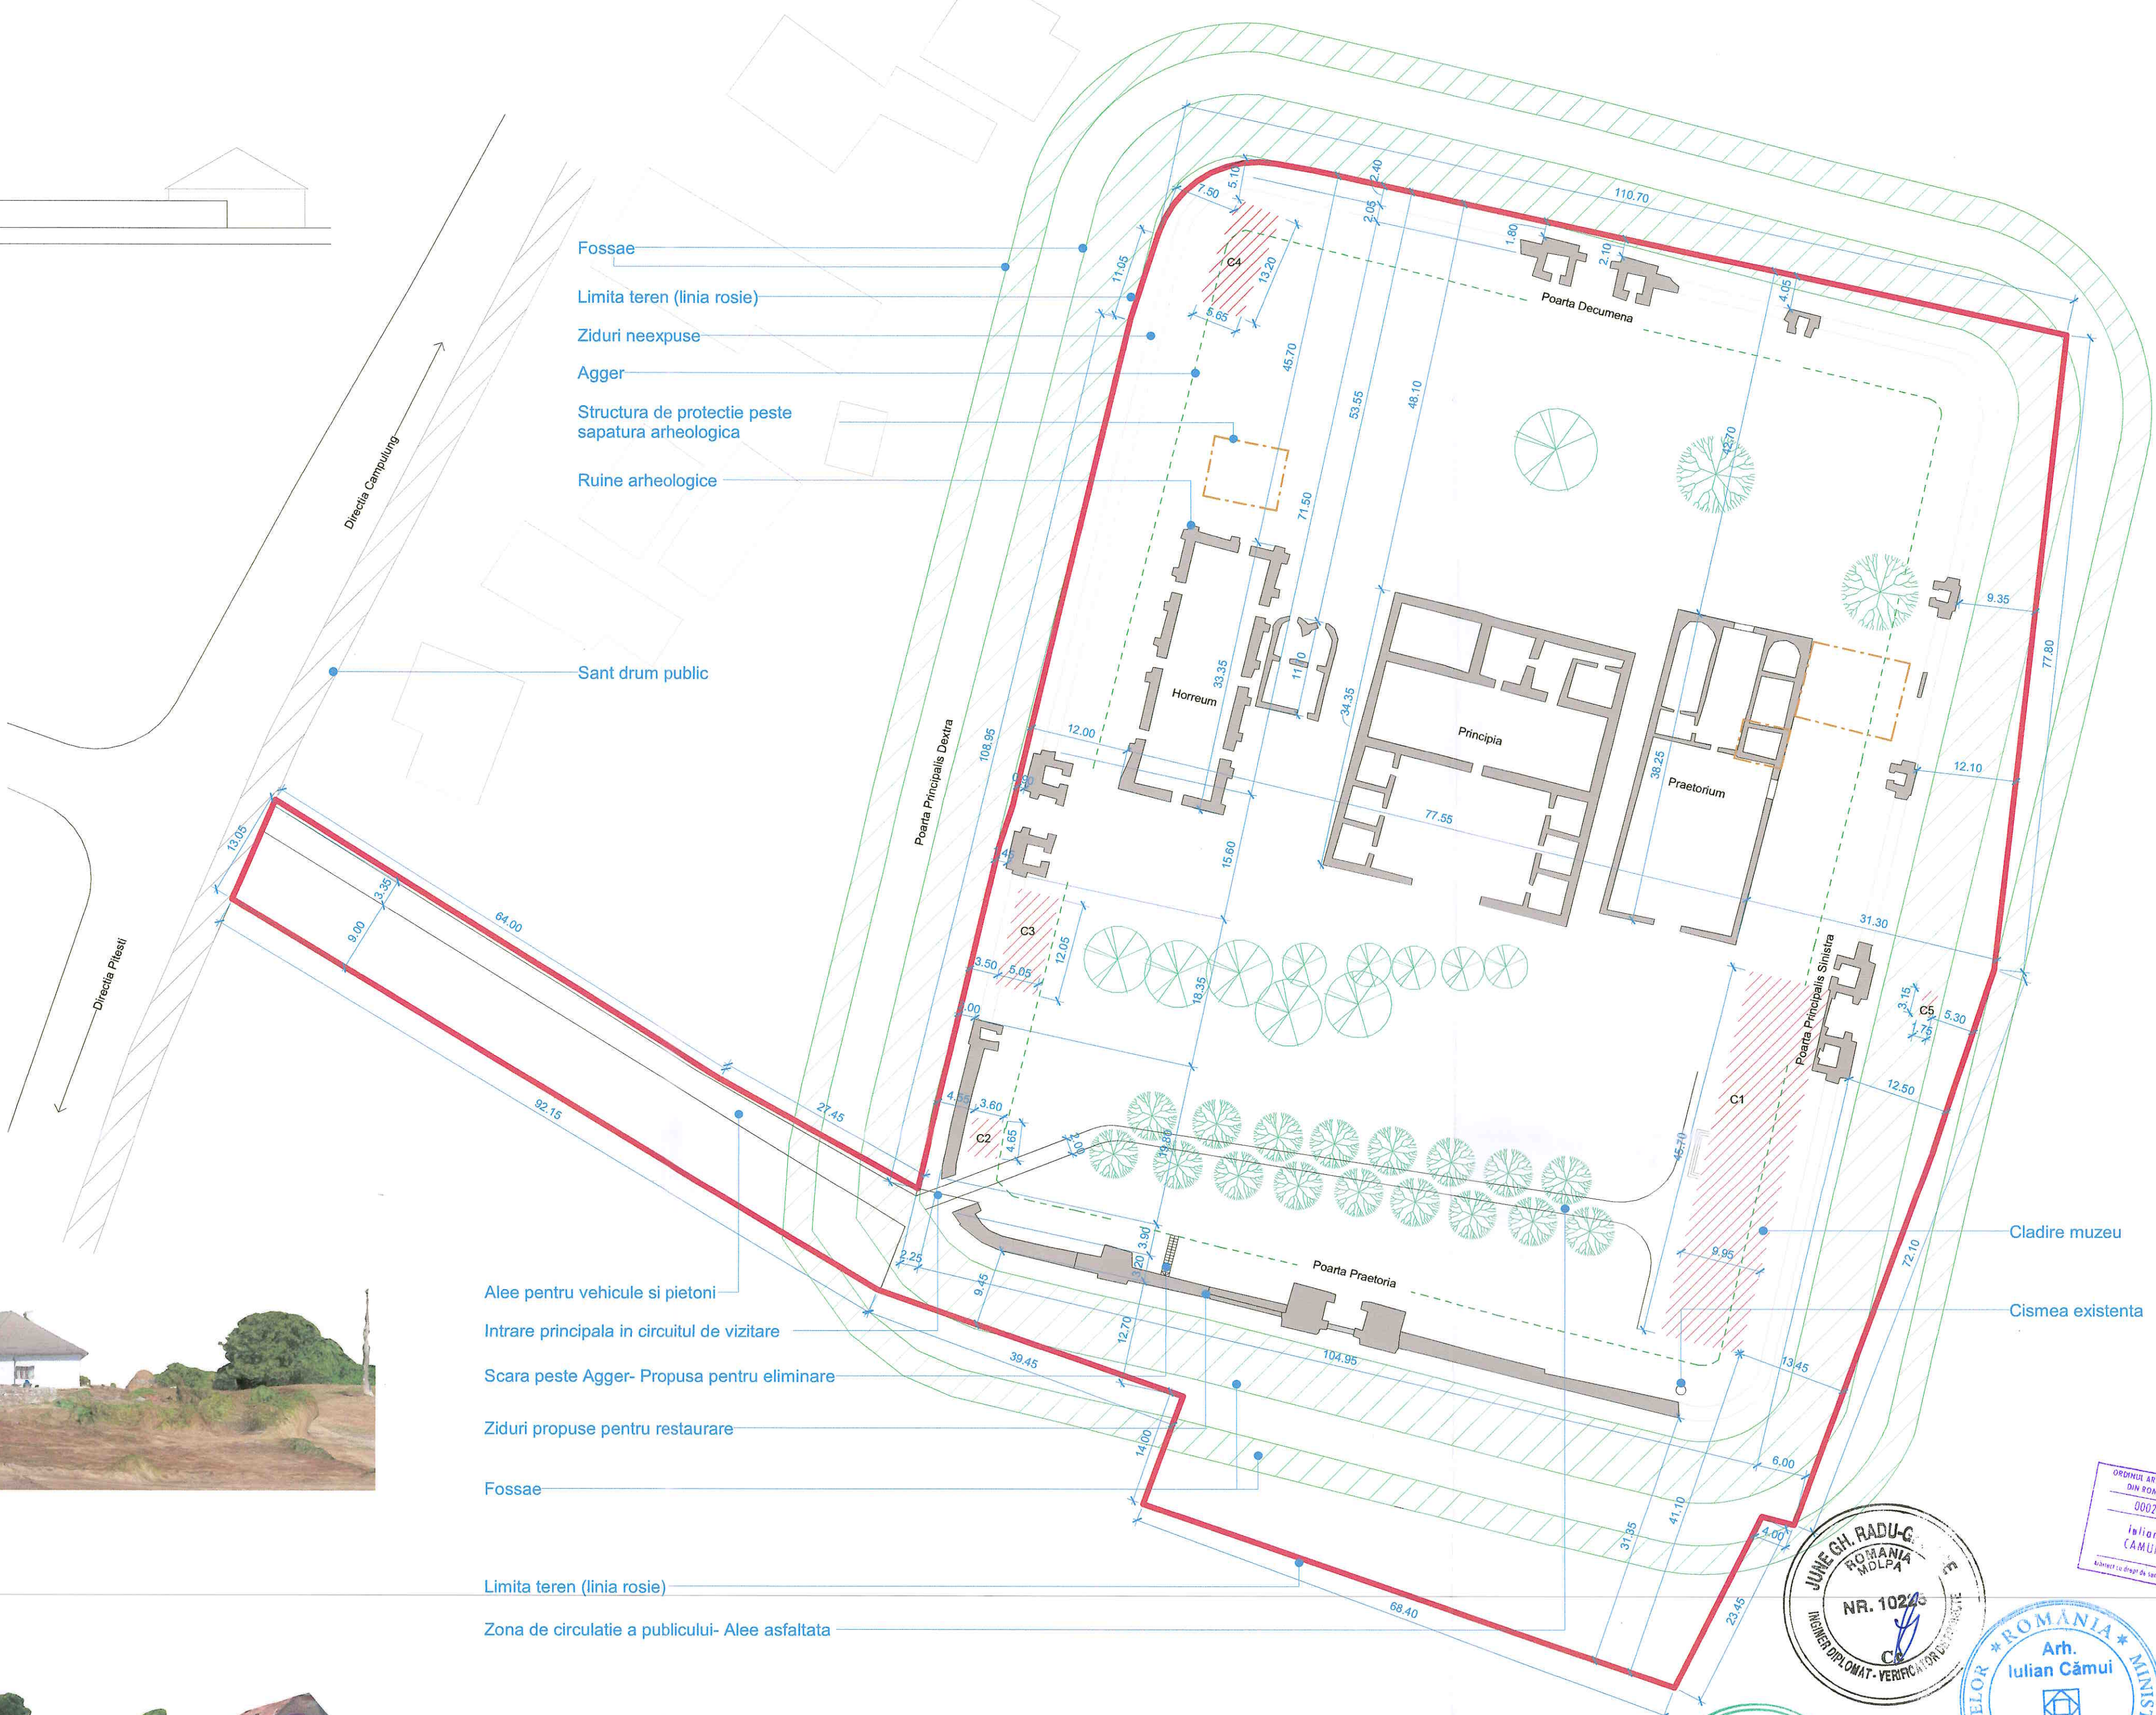
Teren proprietate beneficiar 19 740,00 m²
Corp C1- Muzeu de istorie 463 m²
Corp C2- Cabina securitate 17 m²
Corp C3- Cazare arheologi 61 m²
Corp C4- Cazare staff 63 m²
Corp C5- Grup sanitar 5 m²
POT Existent 3,00%
CUT Existent 0,030

Alee de vizitare prezenta din asfalt- nu se potrivește contextului istoric
