# STUDIU ISTORIC - ARHEOLOGIC

REABILITAREA, CONSERVAREA SI PUNEREA IN VALOARE A CASTRULUI ROMAN JIDAVA (JIDOVA)

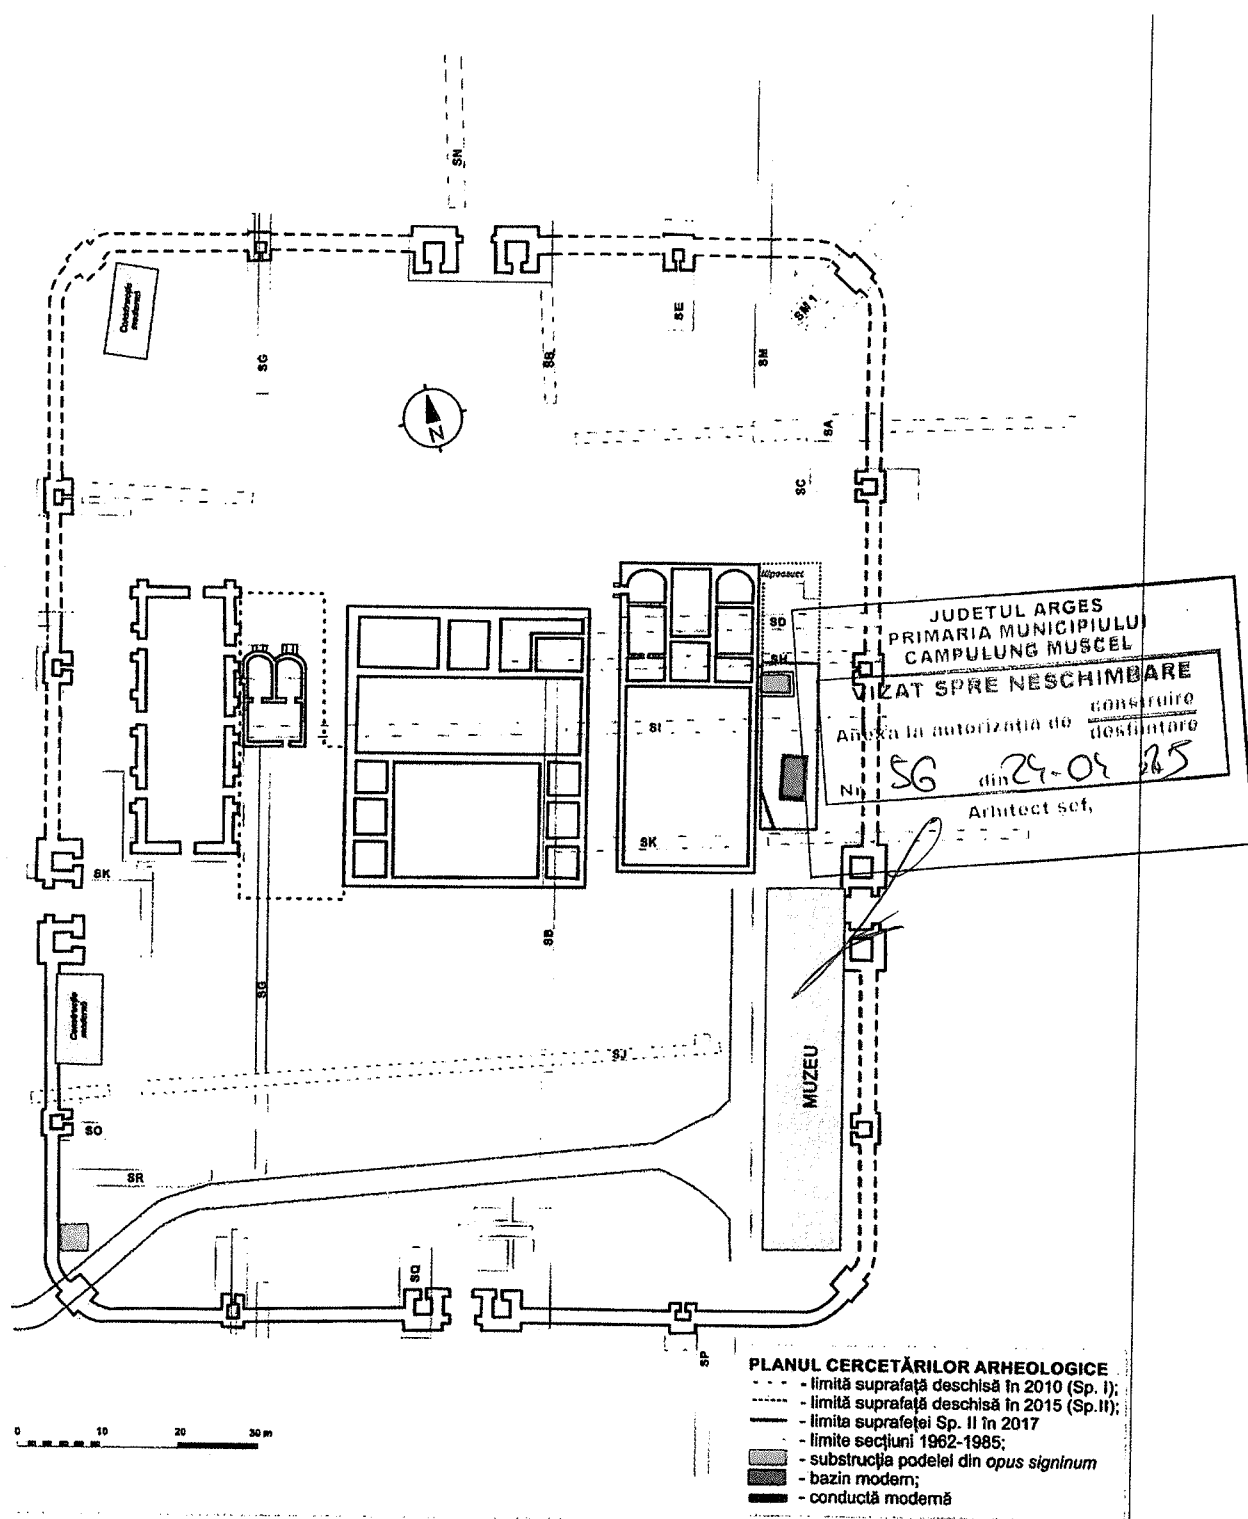
Figure 1: Planul cercetarilor arheologice (Ran.cimec.ro 2022).

Planul de mai jos descrie sapaturile arheologice ce au avut loc in castru.

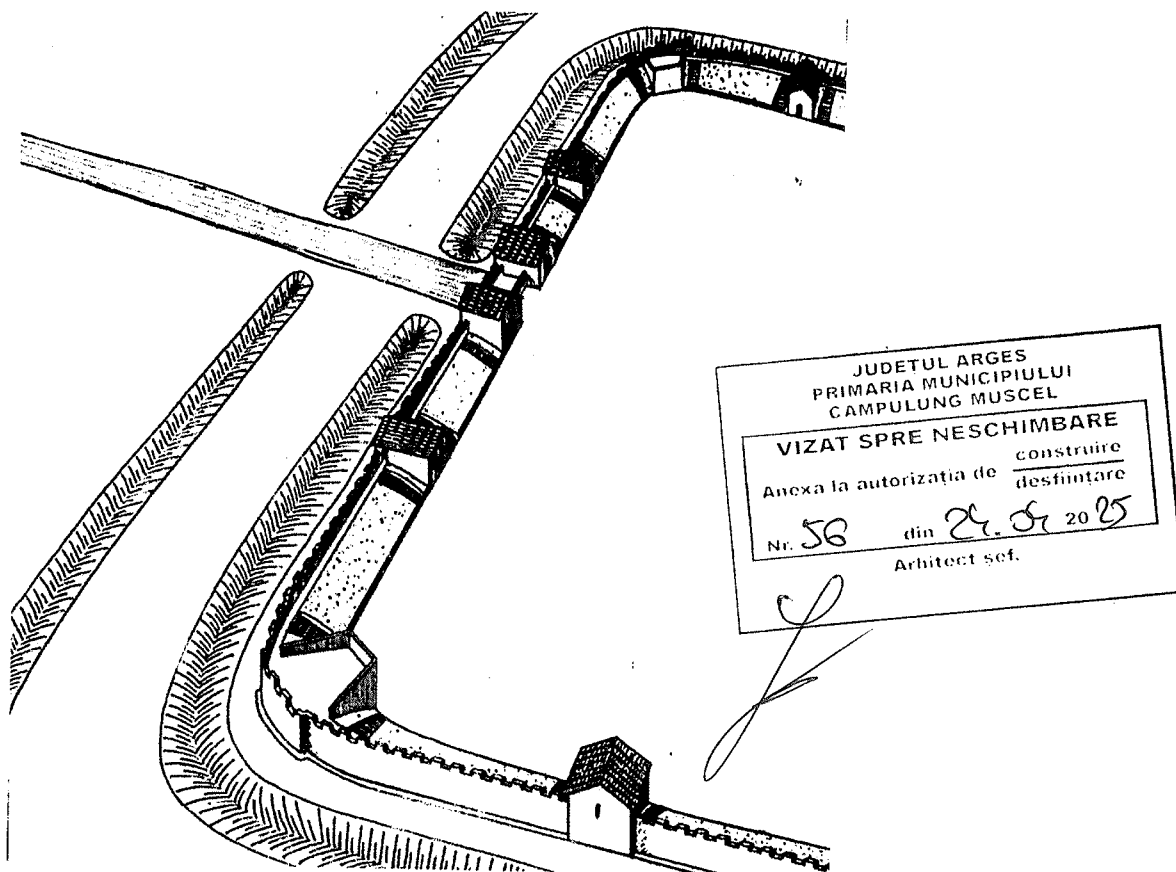
Reconstructie Castru Jidova, Petolescu si Cioflan; Vedere de la inaltime

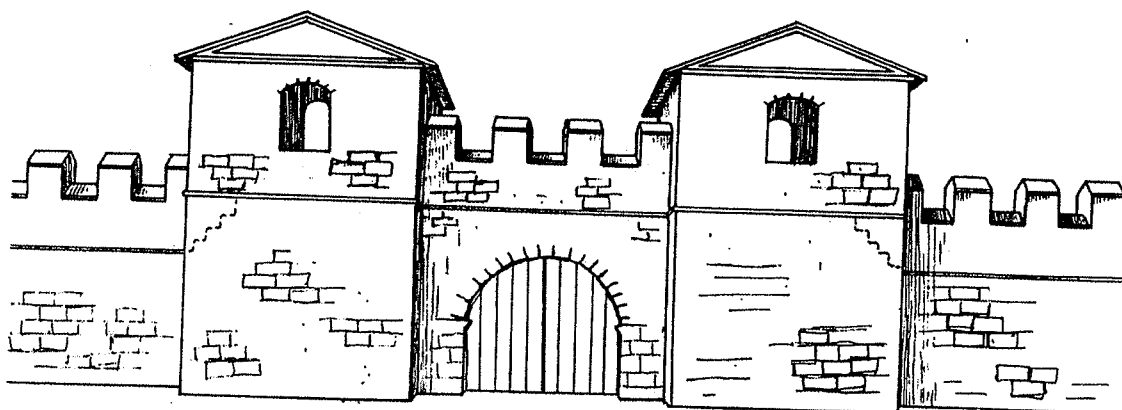
Poarta, vedere dinspre Sud

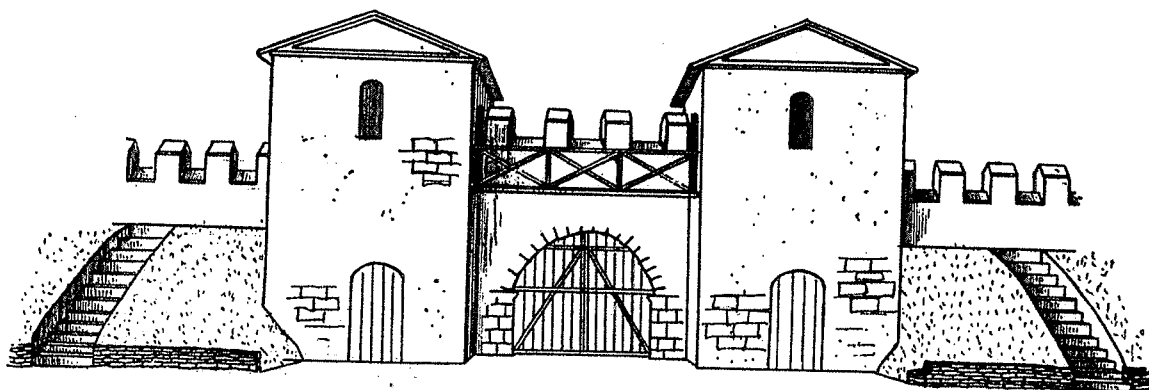
Poarta, vedere dinspre Nord

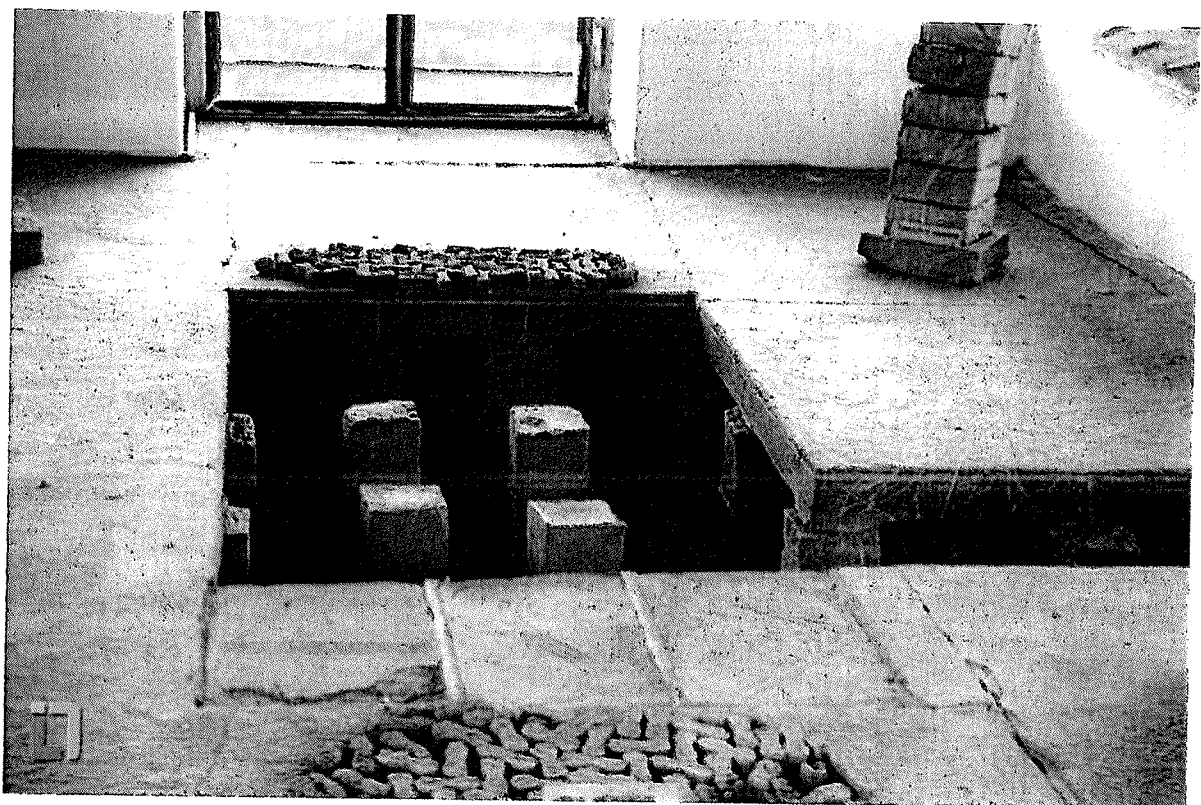
VEDERE HIPOCAUSTUM

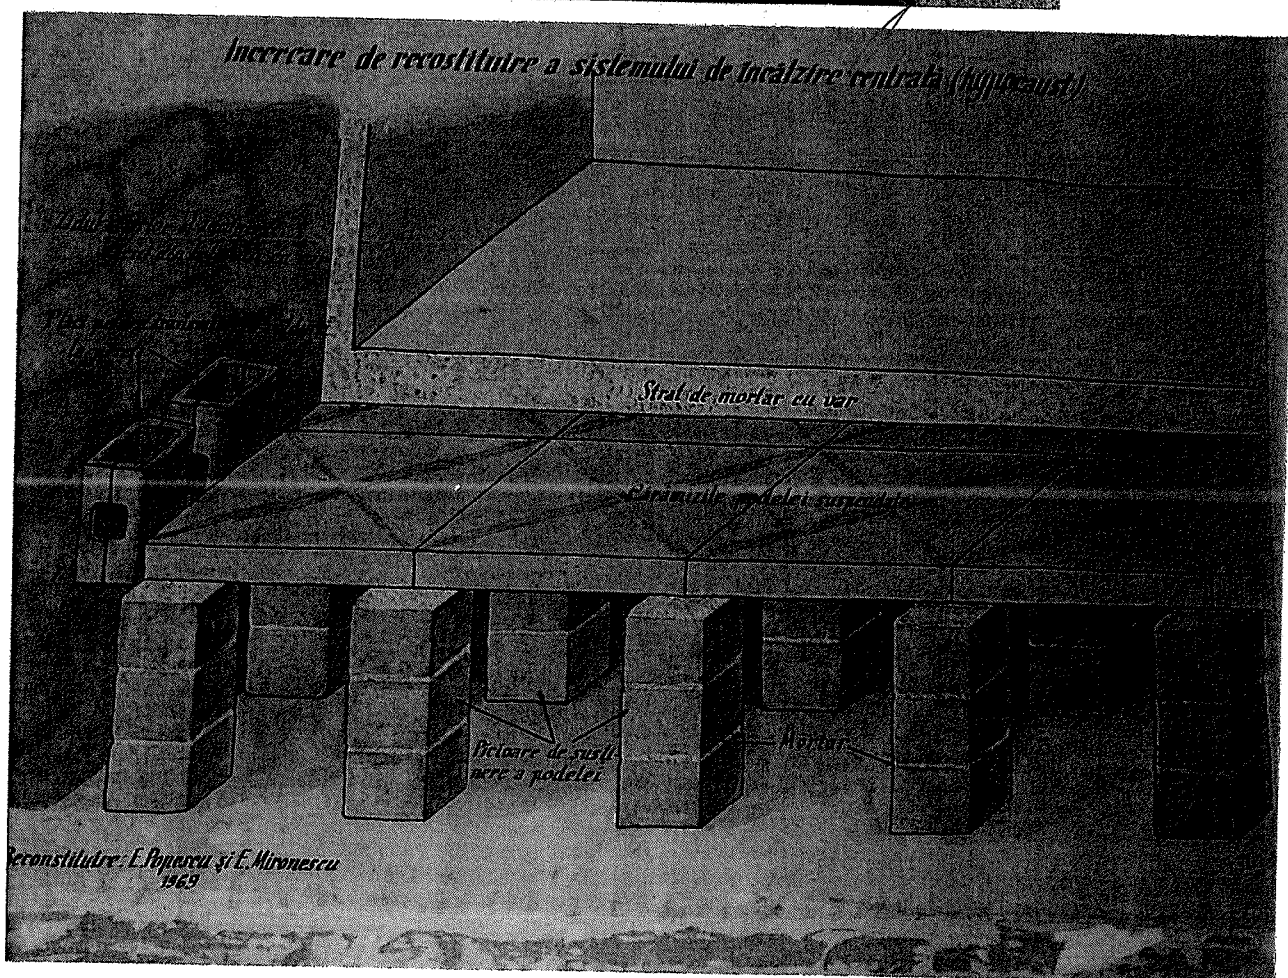
## RECONSTITUIRE HIPOCAUST

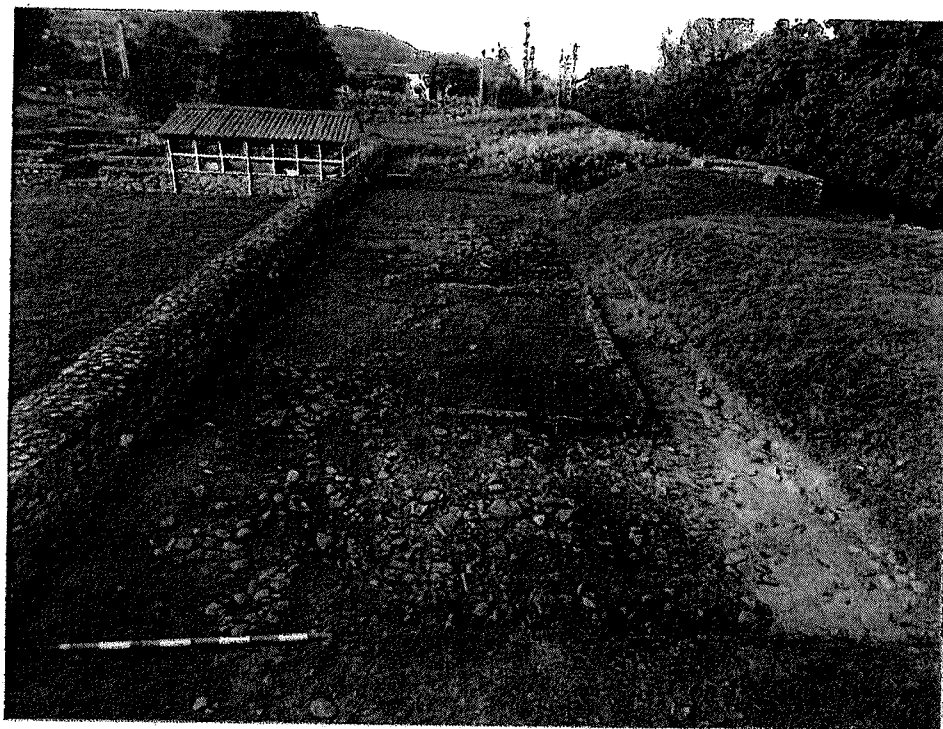
2

Fig. 2. Suprafața deschisă la est de praetorium (Sp. 2)  
Fig. 3. Nivelul de dărâmtură - detaliu
