**Raport de încercare nr. 48/11.08.2022****I. Date generale**

**II. Rezultate experimentale****2.1. Element încercat: POD – planșeu peste etaj (zona monolită)****Tabel 2.1.1. Rezultatele determinării de rezistență la compresiune (cf. tabel 2.1 din raportul anexat nr. 302/11.08.2022 emis de către LMC-UTCB)**

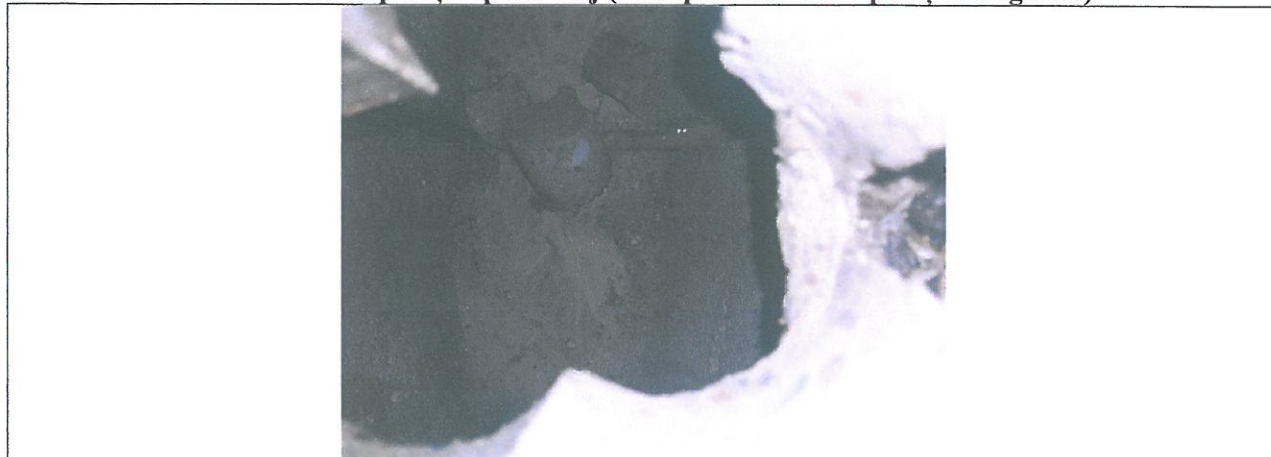
## 2.2. Element încercat: POD – planșeu peste etaj (zona prefabricată – planșeu cu goluri)

Tabel 2.2.1. Rezultatele determinării de rezistență la compresiune (cf. tabel 2.1 din raportul anexat nr. 302/11.08.2022 emis de către LMC-UTCB)

Indicativ epruvetă	d (mm)	h (mm)	h/d	P (kN)	R <sub>car</sub> (N/mm <sup>2</sup> )	Coeficienți corecție		f <sub>is</sub> (N/mm <sup>2</sup> )
						a	b	
CV-4	54,0	68,3	1,26	53,2	23,2	1,05	1,094	27,0

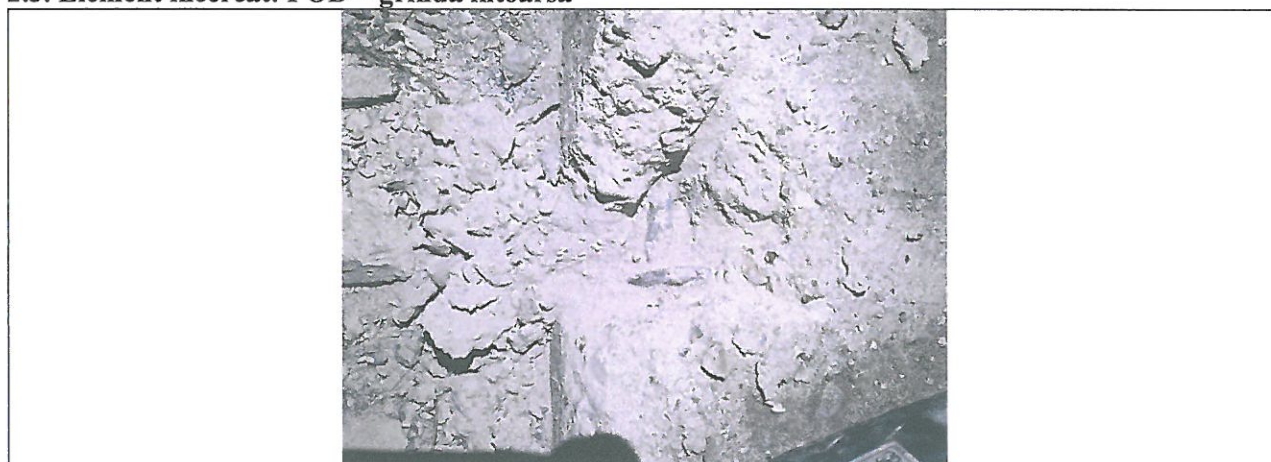
## 2.3. Element încercat: POD – grindă întoarsă

Tabel 2.3.1. Determinarea caracteristicilor de armare ale elementului încercat

Tip armatură	Tip oțel	Ø (mm)	Dispunere armatură în secțiune	Observații
Longitudinală	OB	16	3 bare longitudinale în câmp, 2 bare longitudinale în reazem la partea superioară (armare cu bare înclinate).	Poziția armăturilor s-a determinat prin pachometrie, iar diametrul și tipul armăturii prin măsurare directă, după decopertarea acoperirii cu beton.
Transversală	OB	8
