**STUDIU GEOTEHNIC pentru proiectul
Refacere si consolidare DJ741, km 3+200,
oras Stefanesti, județul Argeș”**

BENEFICIAR FINAL: REGIA AUTONOMĂ DE DRUMURI ARGEȘ R.A
ANTREPRENOR GENERAL: S.C. H.V.I.D. CONSULTING GROUP S.R.L.

Martie 2026

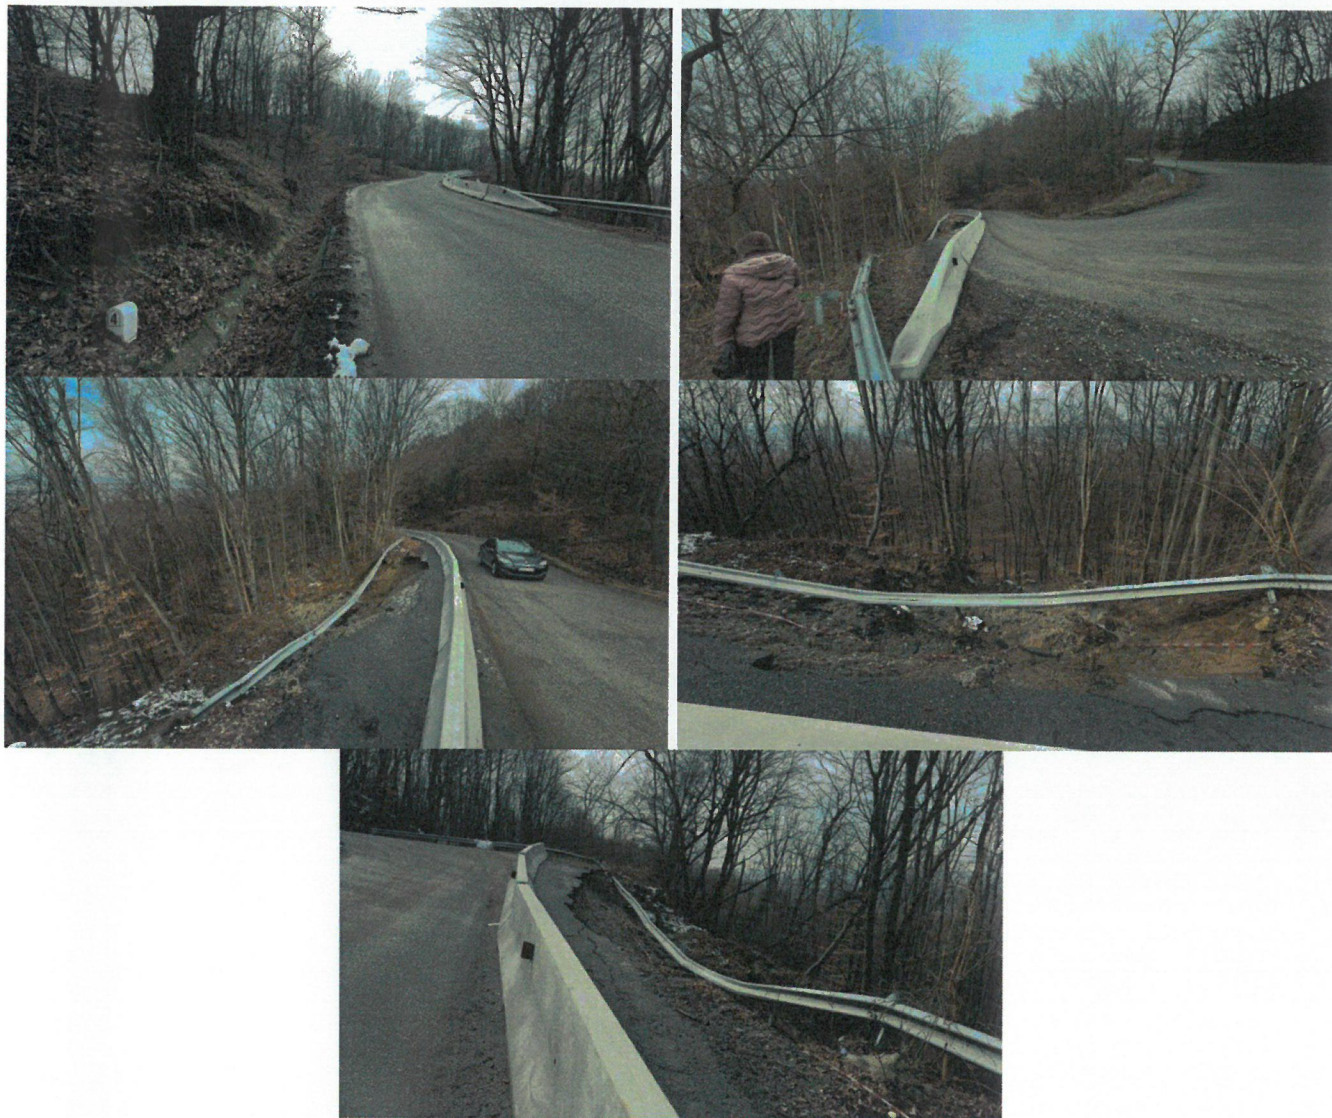
Figura 8 Imagini foto zona zona afectata

În urma topirii zapezilor s-au dezvoltat in suprafata fisurari si crapaturi cu deschideri de ordin centimetric, care au avansat in adancime producand astfel degradari ale terasamentului drumului, precum si instabilitati ale taluzului adiacent drumului.

- **Fenomenul de instabilitate de la km 3+200 se intinde pe o lungime de cca. 50 m, manifestandu-se diferentiat atat in plan – pe directie longitudinala si transversala, cat si spatial – in adancime.**

- **Pe toata lungimea drumului afectata, pe partea dreapta a drumului, din cauza lipsei intretinerii, santul longitudinal a fost obturat, ceea ce conduce la acumulari ale apei din precipitatii (in zone din vechiul sant fara scurgere) permitand astfel infiltrarea in corpul drumului.**

- **Fenomenul de instabilitate de la km 3+200 cu lungimea de cca. 50 m longitudinal prezinta deja o cedare a acostamentului pana la marginea partii carosabile, avand o lungime de cca. 15m, ce afecteaza 1 banda de circulatie pe sensul de mers spre Făgetu. Cedarea s-a produs pe directie de la est (drumul judetean) catre vest, aproximativ perpendicular pe axul drumului judetean. Diferenta de nivel dintre fruntea alunecarii si piciorul acesteia este de cca. 6.0 m**

Observatiile vizuale realizate la vizita tehnica, materializate prin degradari de suprafata si in adancime, denivelari, cedari ale acostamentului, fisuri si crapaturi cu dezvoltare in adancime care favorizeaza acumulari si infiltratii ale apei in profunzime, si deplasari spatiale atesta o cedare a terenului de fundare, cu tendinte evolutive.

Observatiile vizuale realizate la vizita tehnica, materializate prin degradari de suprafata si in adancime, denivelari, cedari ale acostamentului, fisuri si crapaturi cu dezvoltare in adancime care favorizeaza acumulari si infiltratii ale apei in profunzime, si deplasari spatiale (alunecari) atesta o cedare a terenului de fundare, cu tendinte evolutive.

Cauza principala a fenomenelor de degradare se instabilitate o constituie prezenta necontrolat a apei din precipitatii in corpul lucrarii.

Din cauza posibilei evoluții rapide în timp a instabilităților de teren din zona analizată ca urmare a variațiilor climatice, se consideră că fără luarea unor măsuri urgente de stopare a instabilității asociate cu lucrări pentru consolidarea zonei carosabile pe sectorul afectat, gradul de degradare a drumului va crește.
