STUDIU GEOTEHNIC

**„COVOR BITUMINOS PE DRUM JUDEȚEAN DJ737
CÂMPULUNG - MĂȚĂU - COCENEȘTI - BOTENI,
KM0+000-9+000, L=9,0KM, LOC. CÂMPULUNG ȘI
MIOARELE, JUD. ARGEȘ”**

PROIECT NR. 35 / 2019

**BENEFICIAR : CONSILIUL JUDEȚEAN ARGEȘ –
RAJD ARGEȘ RA**

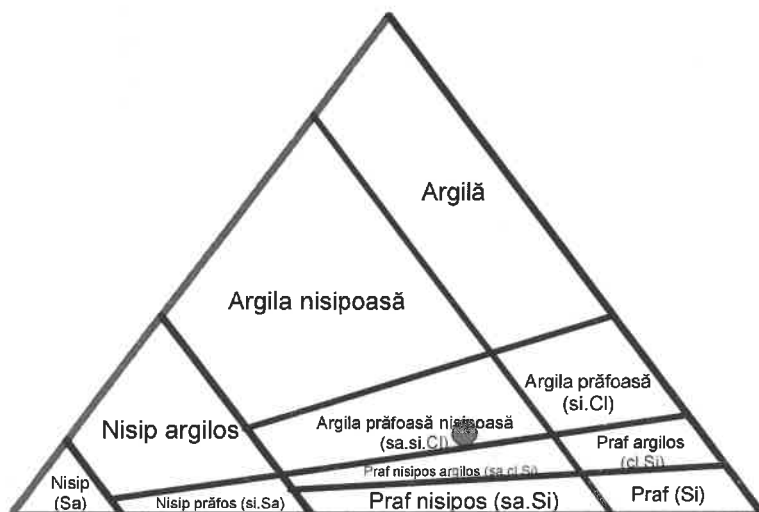
Natura pământului		
ARGILA PRAFOASA NISIPOASA		
ARGILA	CI	16.50 %
PRAF	Si	51.97 %
NISIP	Sa	31.53 %
