Faza PT+DE elaborata pe baza PROIECT faza DALI Pr. Nr. 14/2020 , SC "ABRAL ART" SRL, Bucuresti

VERIFICATOR TEHNIC	NUME	SEMNATURA	CERINTA	REFERAT / EXPERTIZA NR. / DATA
S.C. "ARHING" PROIECTARE-CERCETARE-EXPERTIZARE IN CONSTRUCTII, INSTALATII Tg.Mures str. Gh.Doja nr.47/A				BENEFICIAR: UAT JUDETUL ARGES Piata Vasile Milea nr.1, oras Pitesti, jud.Arges
				PR.NR. XXXI-1120/ 2021
SEF PROIECT	dr.arh. SZEKERES I.		SCARA 1:100	CONSERVAREA SI CONSOLIDAREA CETATII POENARI ARGES com.AREFU, jud. ARGES
				FAZA: DTAC/PT-DE
RELEVAT	stg.arh. TINTOSAN O.		DATA 2021	PLAN TRONSON 18 RELEVEU
REDACTAT	tehn. TAMAS L.			PL.NR: Ob2 - A18

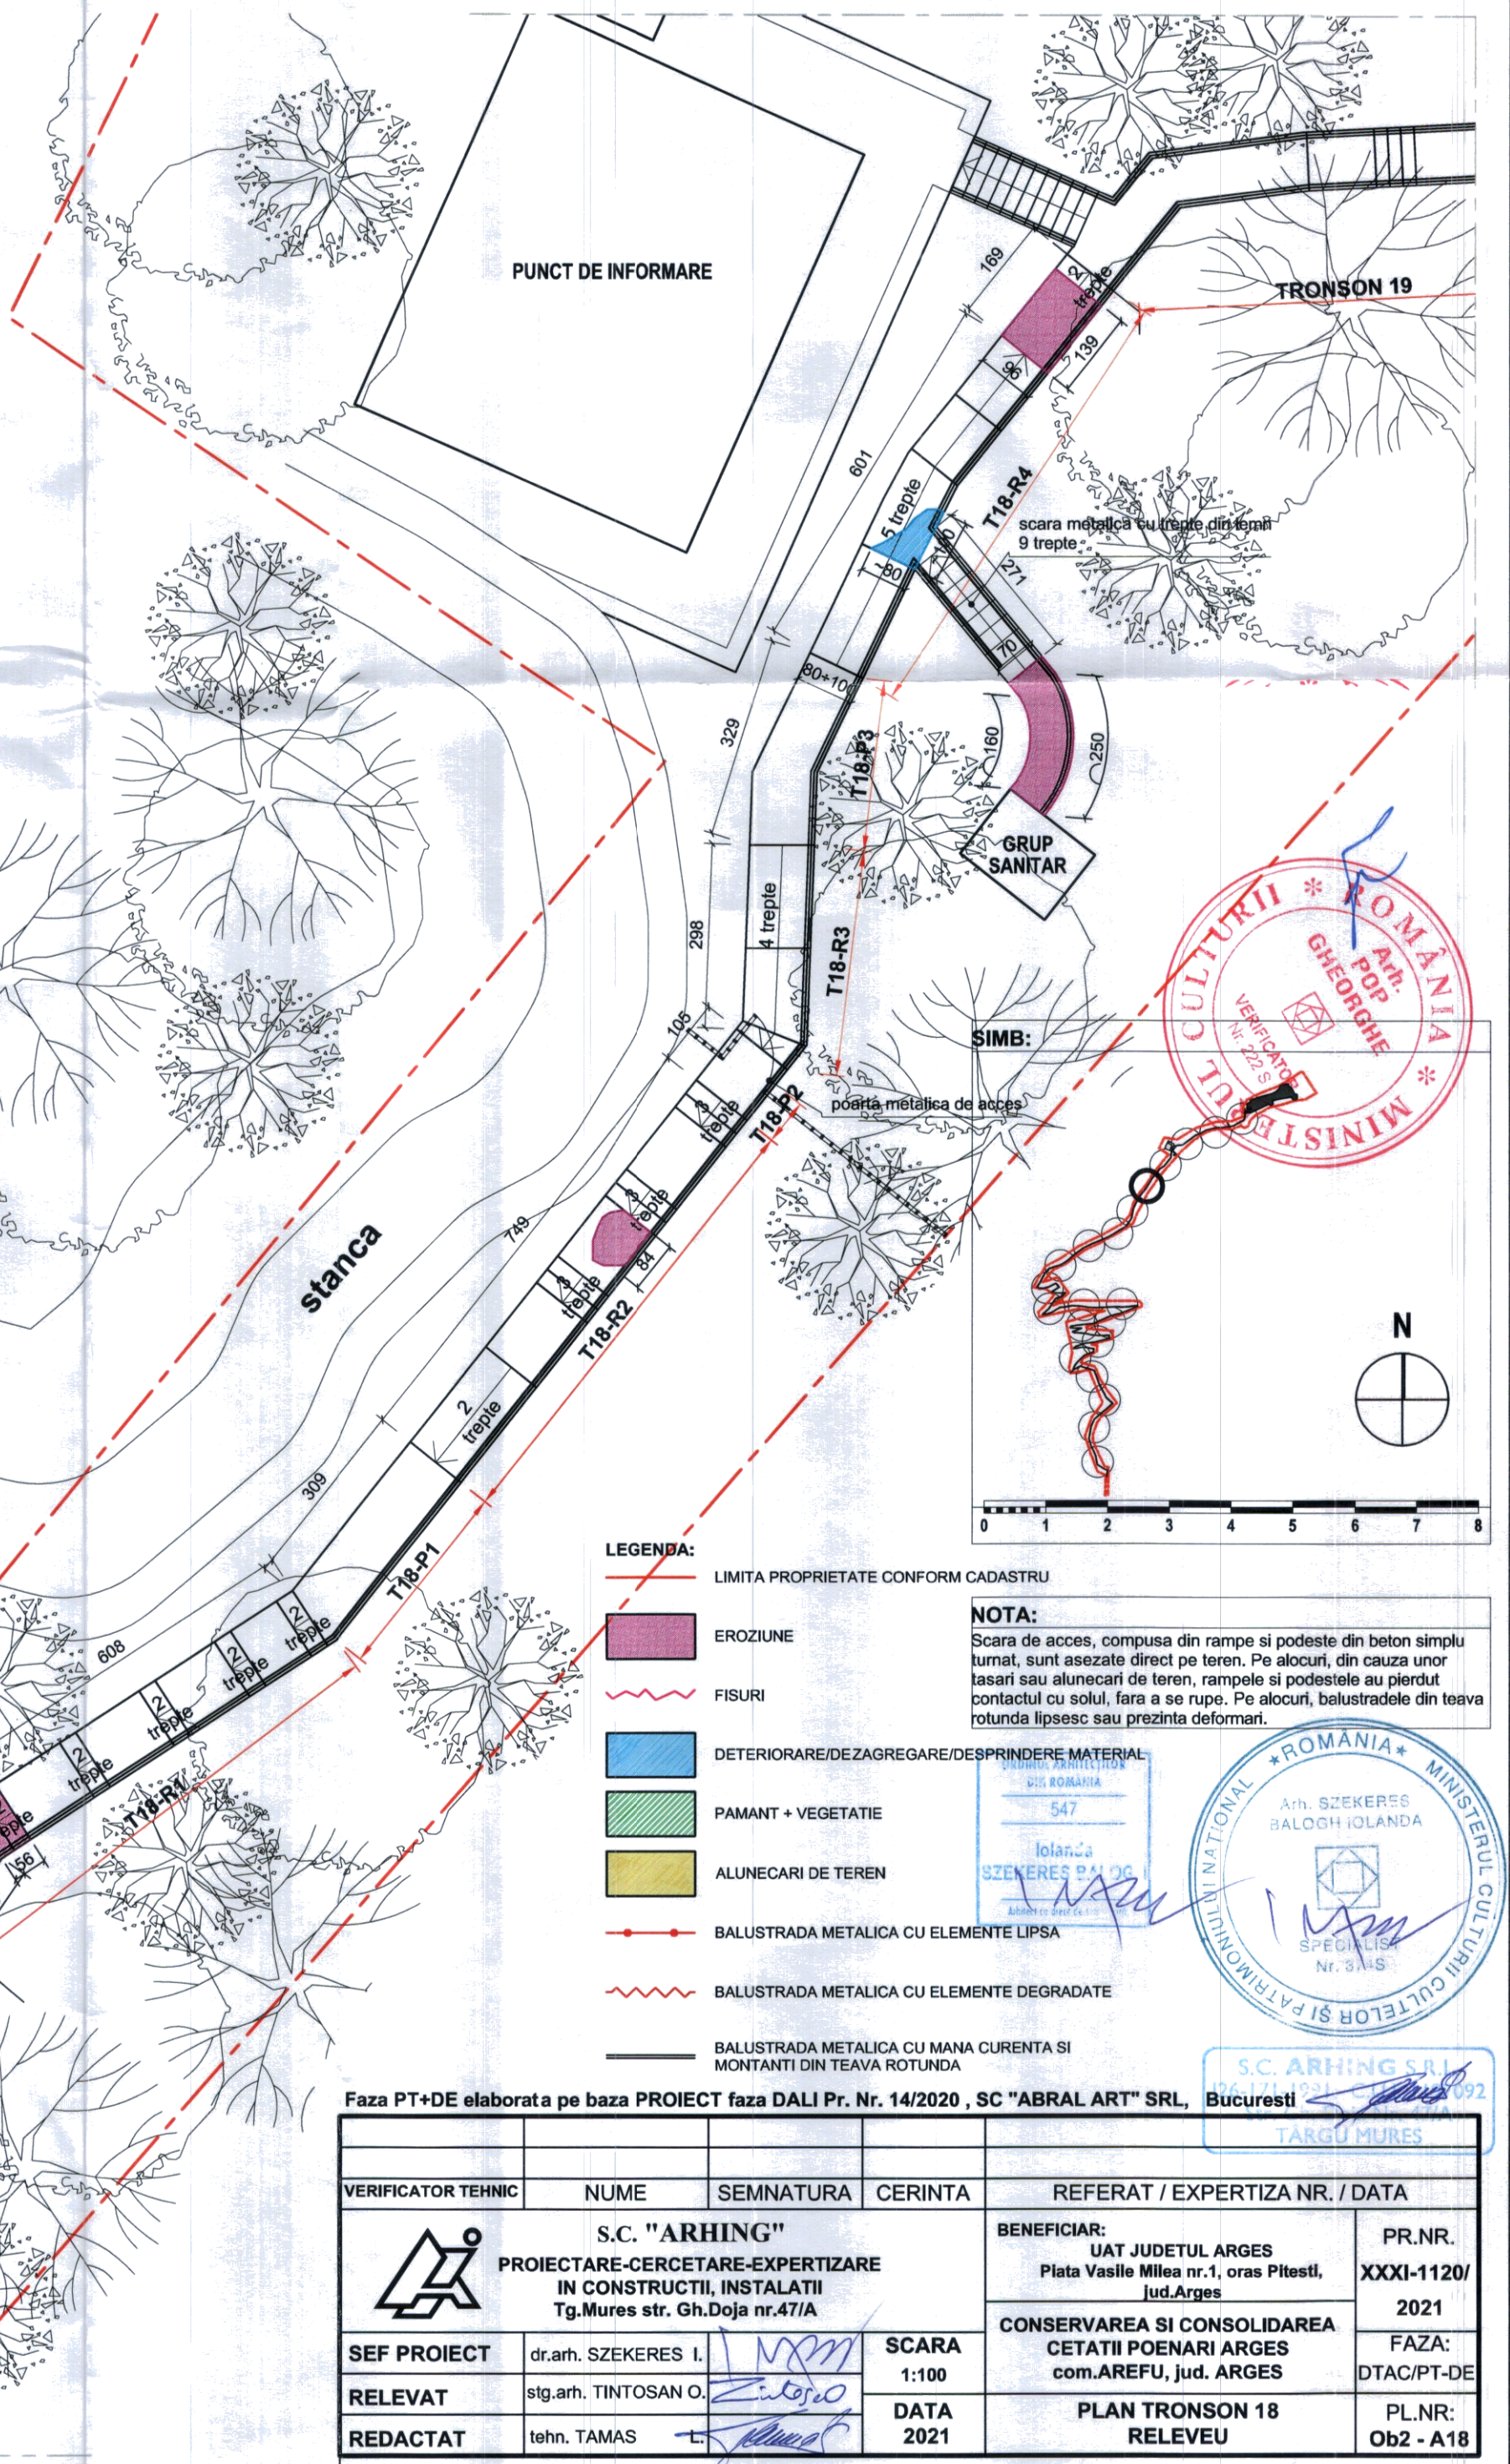
Scara de acces, compusa din rampe si podeste din beton simplu turnat, sunt asezate direct pe teren. Pe alocuri, din cauza unor tasari sau alunecari de teren, rampele si podestele au pierdut contactul cu solul, fara a se rupe. Pe alocuri, balustradele din teava rotunda lipsesc sau prezinta deformari.
