**POD PESTE RAUL NEAJLOV
IN SATUL SILISTEA, COMUNA CATEASCA,
JUDETUL ARGES**

EXPERTIZĂ TEHNICĂ

**AUGUST
2019**

Expertiza tehnica nr.:48/08.2019

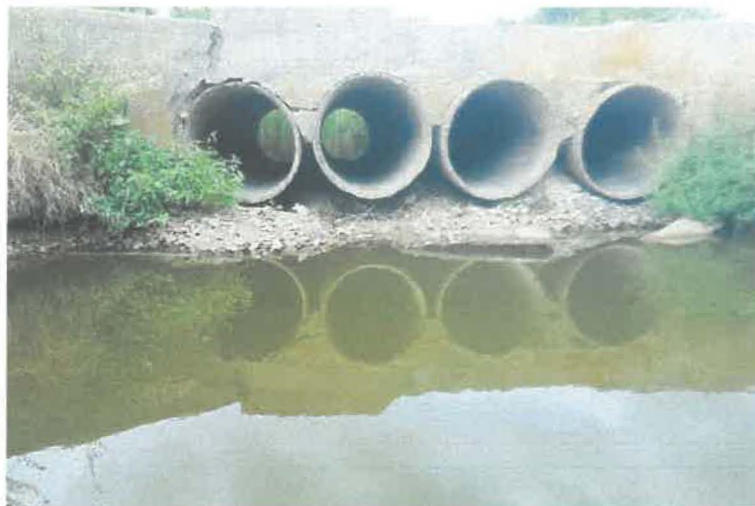
Structura de rezistență este alcătuită din cele 4 tuburi din beton armat cu diametru de 1.000mm. Tuburile reazemate direct pe o fundație din balat. La marginea părții carosabile pe cele 4 tuburi sunt executate timpane din beton.

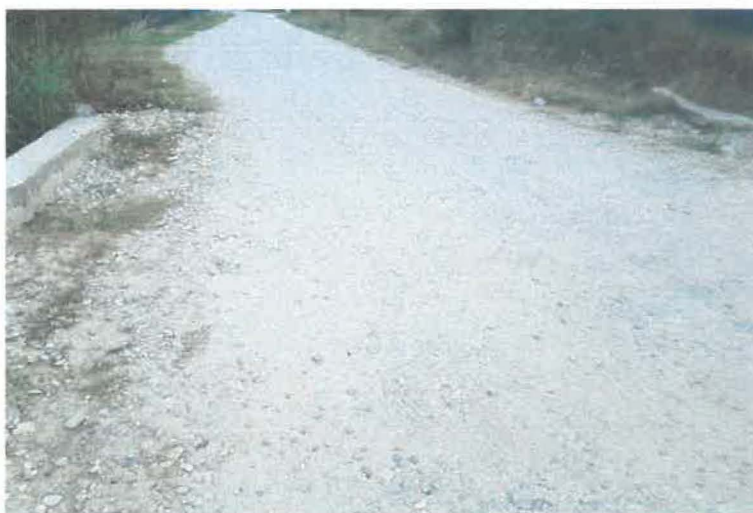
Partea carosabilă pe podet are lățime de 6,70 m fără trotuare pietonale.

Calea pe podet este realizată din balat. Scurgerea apelor pluviale de pe podet se face gravitațional.

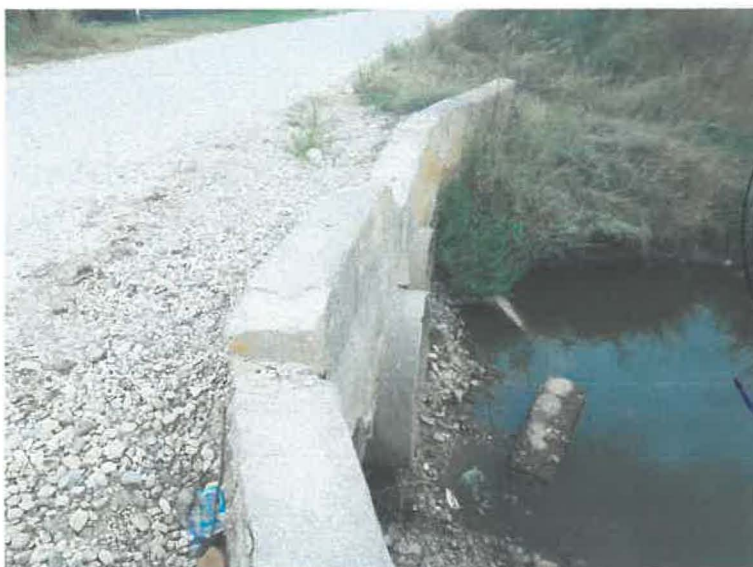
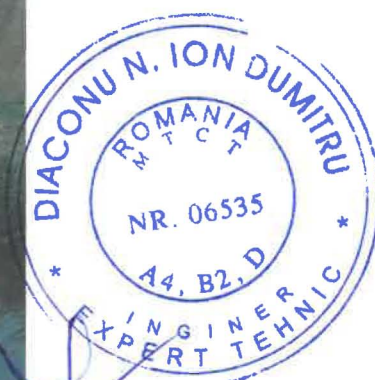
Racordarea cu terasamentele este făcută cu aripi din beton.

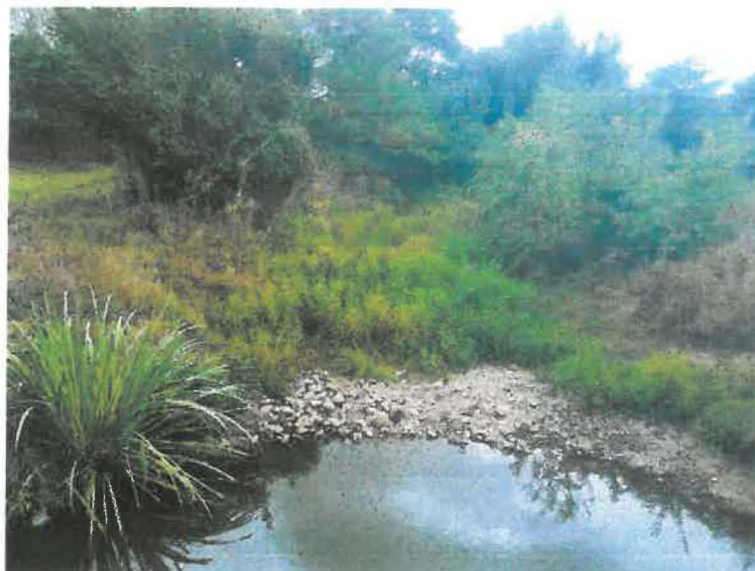
Albia raului Neajlov in zona podetului este conturata si neamenajata.
