Beneficiar: **UNITATEA ADMINISTRATIV TERITORIALĂ A JUDEȚULUI ARGEȘ**  
Proiect: **Actualizare DALI si ET pentru obiectivul de investitie CONSERVAREA ȘI CONSOLIDAREA CETĂȚII POENARI- ARGEȘ, comuna Arefu, judetul Argeș**  
Proiect nr.: **14/2020**, Contract nr.: **7827/2020**  
Faza: **D.A.L.I.**

## **I - D.A.L.I - DOCUMENTATIE TEHNICA**

**Actualizare DALI si ET pentru obiectivul de investitie CONSERVAREA ȘI CONSOLIDAREA CETĂȚII POENARI - ARGEȘ**

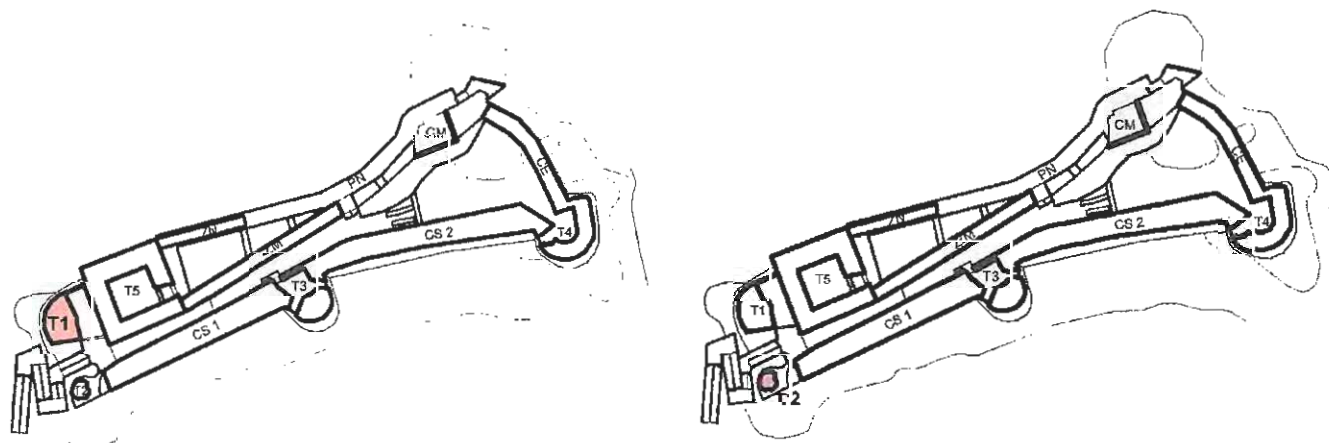
##### ➤ TURN 1 (poartă) și TURN 2 (fost bastion vest)

Zona de intrare în cetate era străjuită de două turnuri/bastioane, care din păcate au dispărut aproape complet (rămân doar două movile din piatră), dar imaginile de la sfârșitul sec.

Latura dinspre donjon, acolo unde în timpul iernilor se acumulează zăpadă, realizată inițial din zidărie de piatră, a fost dublată de un parament din zidărie de cărămidă. Pe întreaga lungime paramentul de dublare prezintă desprinderi și degradări generalizate, atât de suprafață, cât și de adâncime. În zonă s-au format caverne adânci care s-au accentuat în perioada dintre anii 2010 și 2016, iar pe latura de nord-est a apărut o fisură înclinată ce sugerează o posibilă tasare a turnului.

În prezent paramentul de piatră se găsește într-o stare bună de conservare, dar paramentul de cărămidă prezintă deteriorări puternice cauzate de umiditatea în exces și de acumularea zăpezii la baza zidului. Spre exterior, unde datorită pantei abrupte, apele meteorice și cele provenite din zăpadă nu s-au putut acumula, paramentul prezintă degradări de

Aceleași tipuri de degradări se observă și la cele două bastioane, zona interioară având același tip de deteriorări grave, sub formă de caverne.

Turnurile semicilindrice sunt afectate în interior, în special la bază, prin acumularea apelor meteorice sau a zăpezii, care au erodat puternic porțiuni din baza acestora aflate la nivelul de călcare din Cetate. De asemenea, „capacul” de protecție realizat în cadrul restaurării din anii 70, fiind realizat din materiale improprie (pe baza de ciment) are numeroase desprinderi și fisuri, care au permis infiltrații la nivelul masivelor de cărămidă și implicit distrugerea unor mari porțiuni de zid, punând în pericol stabilitatea celor două turnuri.

Zonele de platformă din interiorul turnurilor sunt puternic deteriorate de acțiunea apei și eroziunii. Este necesară realizarea scurgerii eficiente a apei din interiorul turnurilor.

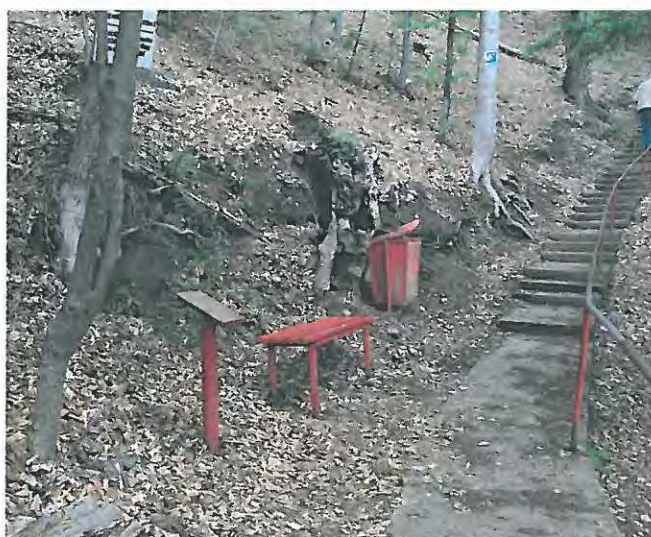
*Zona de odihna amenajata in dreptul treptei 453*

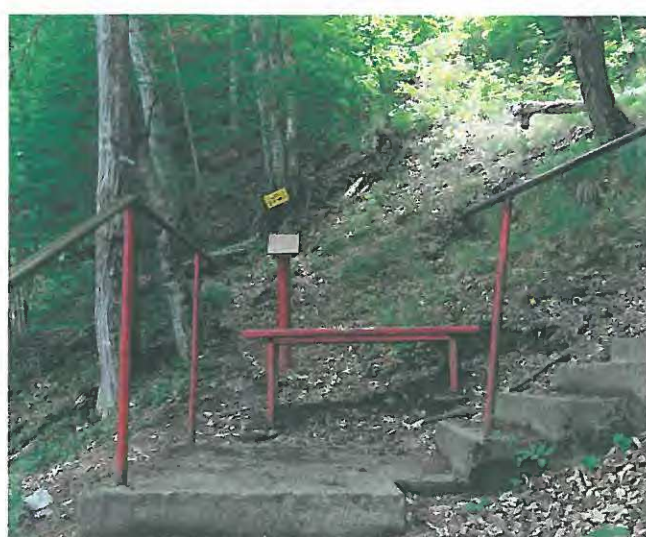
*Zona de odihna amenajata in dreptul treptei 970*

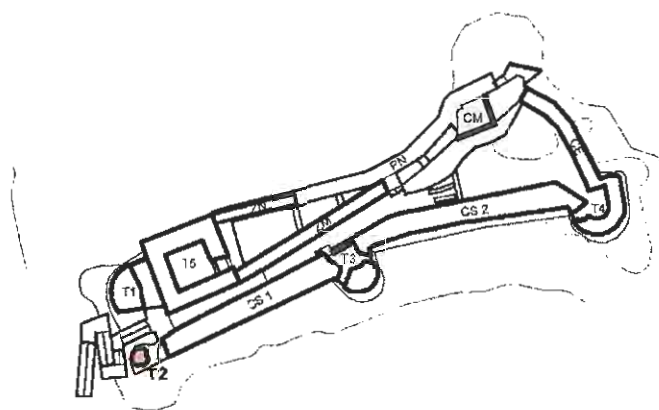
### ➤ **TURN 2 (fost bastion vest)**

Vechiul element fortificat al cetății este astăzi penetrat de zona de acces, fiind zona aleasă pentru intrarea în cetate, în urma renunțării la soluția de refacere a unui pod de acces în jurul turnului porții pentru a se intra prin vechea poartă de nord.

În condițiile în care baza de stancă, doar parțial stabilizată cu ocazia restaurării (prin torcretare de suprafață cu beton), nu permite mărirea încărcării structurale, proiectantul a optat numai pentru o corectare a imaginii de ruina prin racordarea zidăriei pastrate la cortina

- Refacerea integrală a unor porțiuni/masive din zidăria de cărămidă, a tuturor zonelor foarte mari compromise la nivelul rezistenței materialului existent sau degradate complet (goluri adânci în zidărie/caverne).

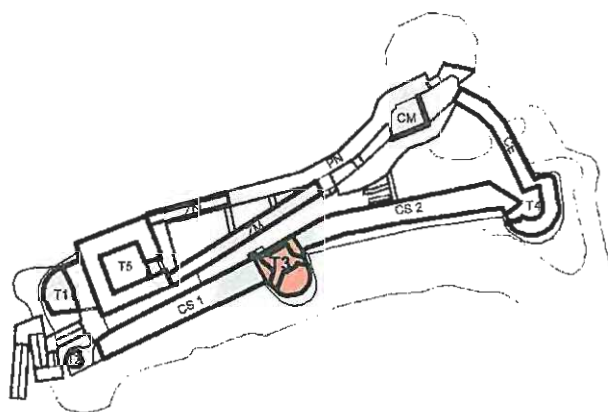
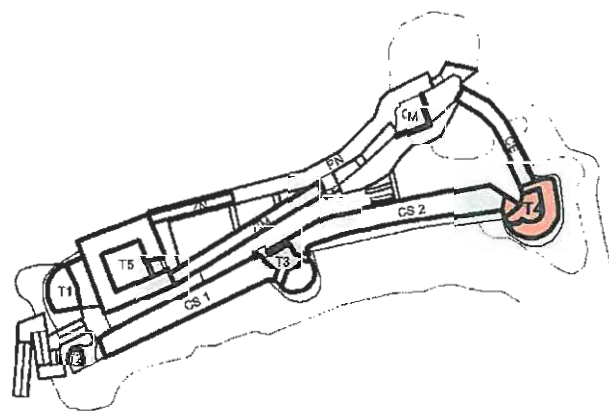
### ➤ **TURN 3 (bastion sud) si TURN 4 (bastion est)**

Aici, ca si in toate cazurile pe care le vom mai mentiona, trebuie precizat ca refacerea paramentului, produsa in timpul restaurarii din anii '70 (cu caramida de epoca de format special), s-a realizat cu mortar de ciment avand o marca ridicata, fapt ce a produs, datorita reactiei chimice, dar si inghetului - dezghetului, o puternica actiune de contractie a materialului, care a facilitat craparea, apoi distrugerea caramizilor, dar si un fenomen de respingere si dislocare fata de mortarul original al vechii zidarii, realizat din mortar de var de buna calitate si „pietrificat” in timp.

Pentru ambele turnuri se are in vedere, in principal, reabilitarea paramentelor din caramida realizate in urma lucrarilor de restaurare din anii '70, precum si a celor din piatra bruta si semifasonata, realizarea de plombari masive ale paramentelor din caramida si corectarea si refacerea coronamentului zidurilor si protectia acestuia cu o sapa din mortar de ciment aditivat hidrofug, armata cu fibra de sticla sau de carbon.

Tot la aceste turnuri se prevede refacerea (totala sau prin completare) a pardoselilor de caramida avand in vedere si asigurarea pantelor necesare eliminarii apelor meteorice din interiorul turnurilor, precum si refacerea parapetelor metalice de protectie.

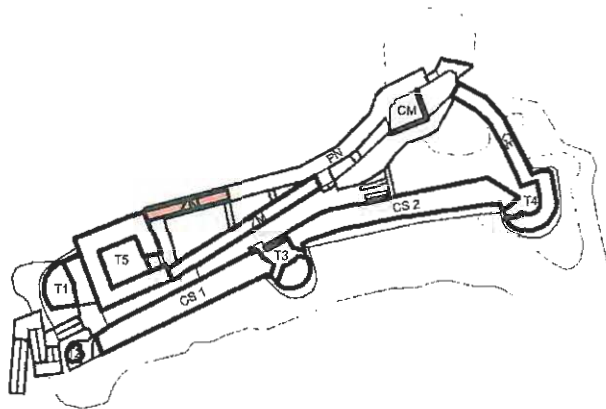
### ➤ ZID NORD

Zidul Nord este o ramasita a zidului cetatii, ramas in urma prabusirii datorate cel mai probabil unui seism ce a avut loc in anul 1915; forma sa actuala este de zona ramasa prin
