**PROIECT TEHNIC CONSERVARE-RESTAURARE**  
**COMPONENTE ARTISTICE DIN LEMN**  
TAMPLARIE ISTORICA

**GALERIA DE ARTA RUDOLF SCHWEITZER CUMPANA**  
**PITESTI**

PROIECT TEHNIC CONSERVARE-RESTAURARE  
COMPONENTE ARTISTICE DIN LEMN  
TAMPLARIE ISTORICA

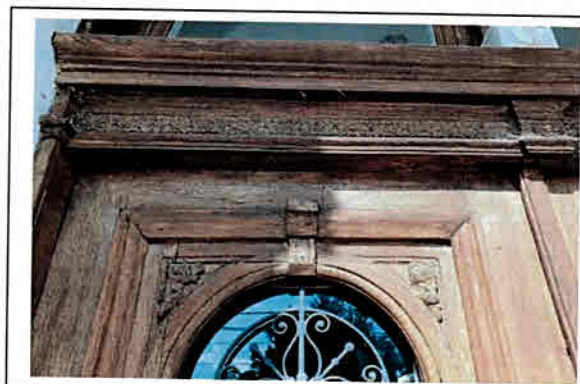
Fig. 4

constituit din frizuri, tablii simple cu rigle profilate, bosaj in diamant, specifice stilului eclectic (Fig. 4)

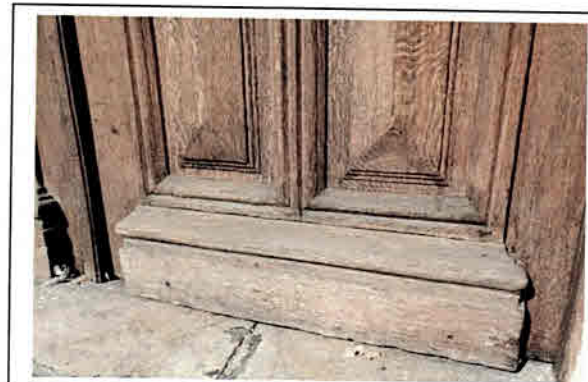
Fig. 6

prezentand: urmele prelucrării manuale, defecte initiale ale lemnului, detalii ale sistemului constructiv; distantieri si dezbinari de minora entitate localizate la zona inferioara a tabliilor; fisuri de diverse entitati, difuz distribuite la nivelul tabliilor (Fig. 7, 8); lipsuri parțiale de diverse entitati, localizate preponderent la nivelul foilor de usi, in zonele de majora uzura functionala, si la partea inferioara a tocurilor (Fig. 5); alterari cromatice ale materialului lemnos, la exterior, difuz localizate la partea inferioara a celor doua canaturi (Fig. 6).

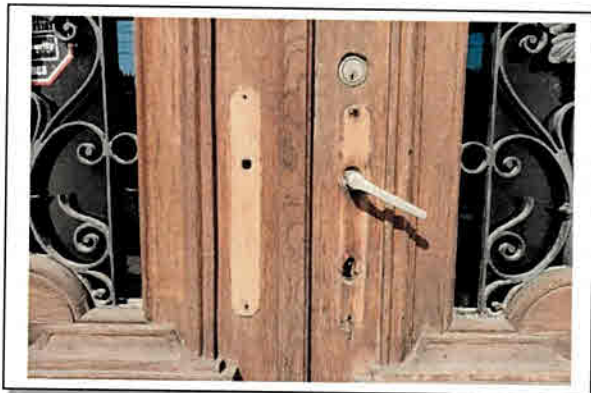
Fig. 9

deteriorari si lipsuri parțiale ale elementelor mecanice de inchidere, manere, broaste (Fig. 9, 10)

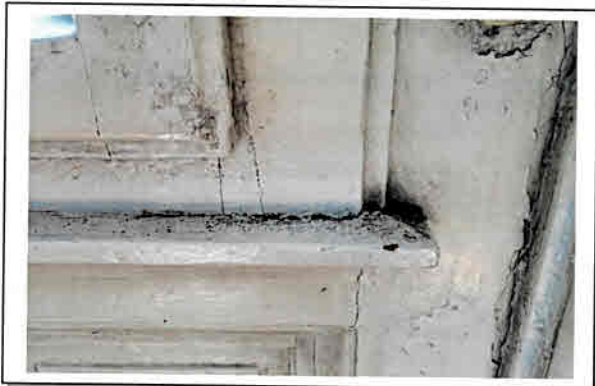
Fig. 11

prezinta depuneri neaderente de impuritati (Fig. 11); straturi succesive de vopsea aplicate in mod necorespunzator, grosier, debordant, suprapuse stratului initial de vopsea deja degradat, precum si partial elementelor de feronerie (Fig. 12); aspectul estetic al stratului de vopsea actual [de culoare alb] rezulta partial compromis, de prezenta difuzelor zgarieturi, abraziuni, rosaturi (Fig. 14); lipsuri in substraturi si/sau pana la suport de moderata entitate localizate in zonele de majora uzura (Fig. 13); strat de protectie transparent [lac] partial subtiat si opacizat la exterior.

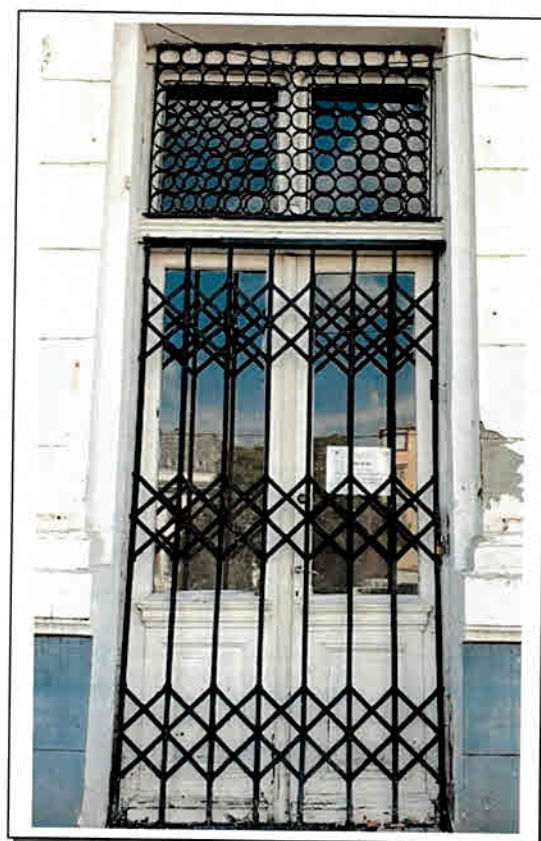
Fig. 1 U2-P

confectionate din lemn masiv de stejar (usa centrala) si de rasinoase, realizate din toc cu 1 [U2-P] sau 2 [U3-P] canaturi mobile cu supralumina dreptunghiulara (Fig. 1, 2, 3).

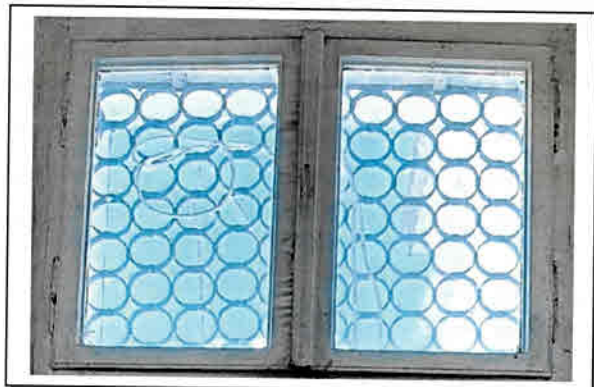
Fig. 8

prezentand: urmele prelucrării manuale, defecte initiale ale lemnului, detalii ale sistemului constructiv; deformari geometrice (Fig. 8); distantieri si dezbinari de minima entitate localizate preponderent la zona inferioara a tabliilor; fisuri de diverse entitati, difuz distribuite la nivelul tabliilor (Fig. 11); lipsuri parțiale de minora entitate localizate la nivelul zonelor de uzura functionala ale canaturilor, si la partea inferioara a tocurilor.

- ❑ Operatiuni specifice preliminare;
- ❑ Demontarea elementelor componente;
- ❑ Demontarea si catalogarea elementelor de feronerie;
- ❑ Indepartarea elementelor necorespunzatoare;
- ❑ Indepartarea depunerilor neaderente de impuritati;
- ❑ Indepartarea straturilor de vopsea;
- ❑ Tratament biocidare;
- ❑ Consolidarea suportului prin completare/incleiere;
- ❑ Reintegrarea volumetrica a ornamentelor sculptate;
- ❑ Completarea lacunelor de mici dimensiuni prin chituire;
- ❑ Reconditionarea accesoriilor de feronerie;
- ❑ Aplicarea unui strat nou de protectie;
- ❑ Remontarea elementelor componente;
- ❑ Remontarea accesoriilor de feronerie;

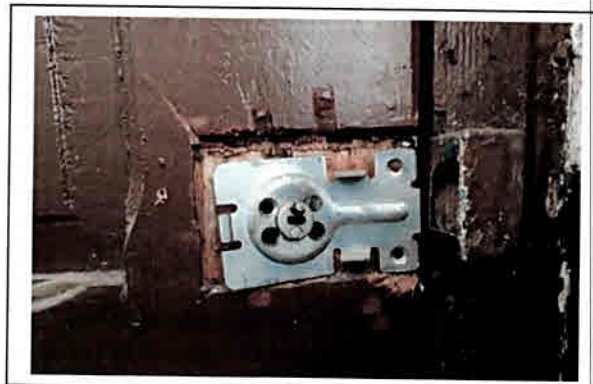
Fig. 9

deteriorari si lipsuri parțiale ale elementelor mecanice de inchidere, manere, broaste (Fig. 9, 10)

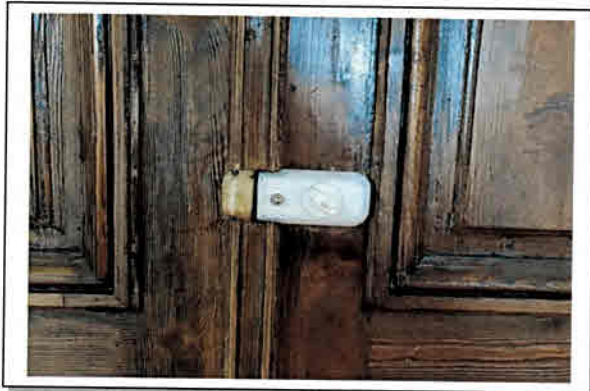
Fig. 9

deteriorari si lipsuri parțiale ale elementelor mecanice de inchidere, manere, broaste (Fig. 9)

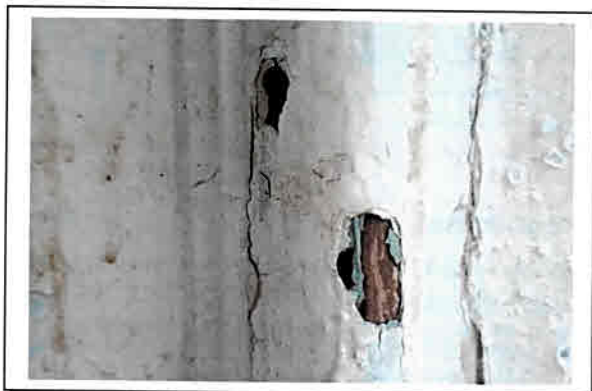
Fig. 13

prezinta depuneri neaderente de impuritati (Fig. 12); straturi succesive de vopsea aplicate in mod necorespunzator, grosier, suprapuse stratului initial de vopsea deja degradat, precum si partial elementelor de feronerie; strat de protectie [lac] cu aspect optic necorespunzator, excesiv de lucios; aspectul estetic al stratului de vopsea actual [de culoare alb si/sau maro-rosu inchis] rezulta partial compromis, de prezenta difuzelor zgarieturi, abraziuni, rosaturi (Fig. 10); lipsuri in substraturi si/sau pana la suport de moderata entitate localizate in zonele de majora uzura (Fig. 13)

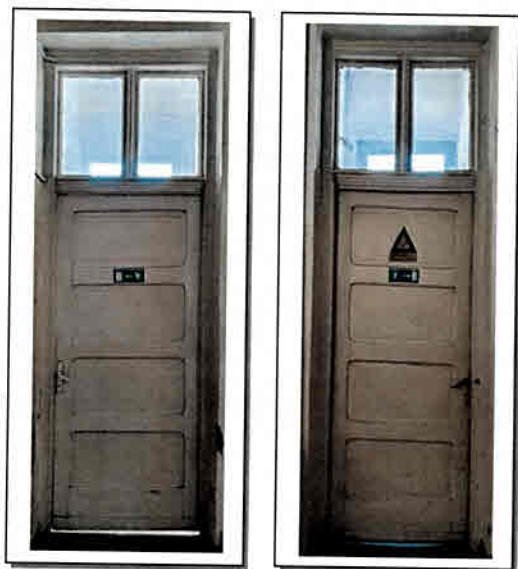
Fig. 1 U5-P [P08; P10]

confectionate din lemn masiv de rasinoase, realizate din **toc** cu 1 canat sunt alcatuite din **foi** de usa cu **frize** si **4 tablii**, cu captuseli de dimensiuni variabile, dimensionate conform grosimii peretelui si/sau supralumina dreptunghiulara (Fig. 1, 2, 3)

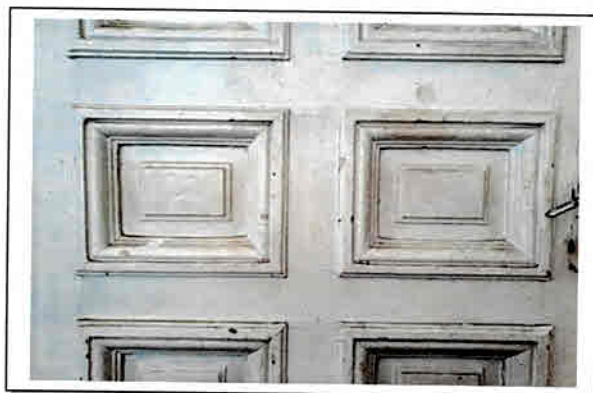
Fig. 4

constituit din frizuri, tablii simple cu rigle profilate (Fig. 4)

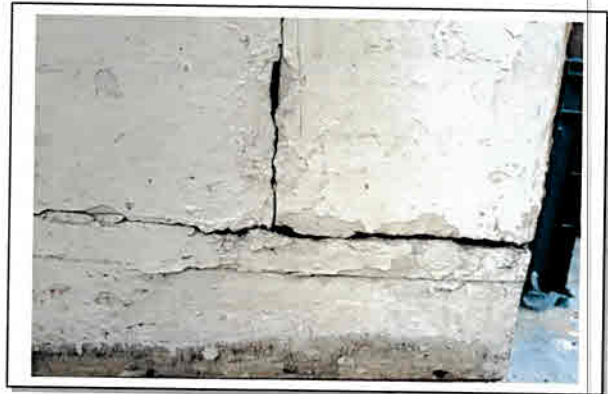
Fig. 10

prezentand: urmele prelucrarii manuale, defecte initiale ale lemnului, detalii ale sistemului constructiv; deformari geometrice cu relative partiale compromiteri ale ortogonalitatii elementelor componente (Fig. 5); distantieri si dezbinari de minora entitate localizate la zona tabliilor (Fig. 10); fisuri de diverse entitati, difuz distribuite la nivelul tabliilor (Fig. 6, 8, 13, 14); lipsuri partiale de diverse entitati, localizate preponderent la nivelul foilor de usi, in zonele de majora uzura functionala, perimetral, la nivelul tocurilor (Fig. 7)

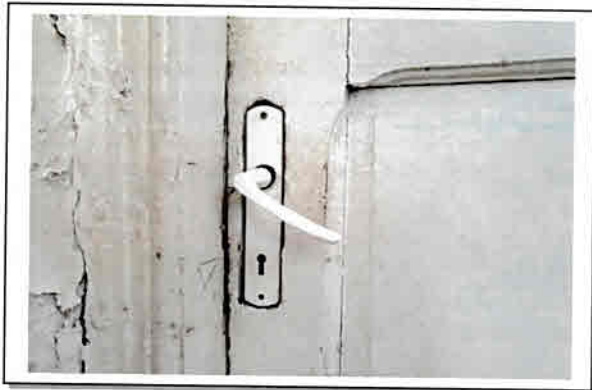
Fig. 11

deteriorari si lipsuri partiale ale elementelor mecanice de inchidere, manere, broaste (Fig. 11, 12)

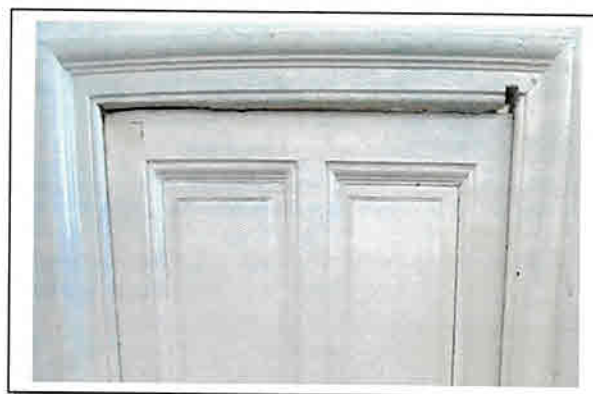
Fig. 5

constituit din frizuri, tablii simple cu rigle profilate (Fig. 4, 5)

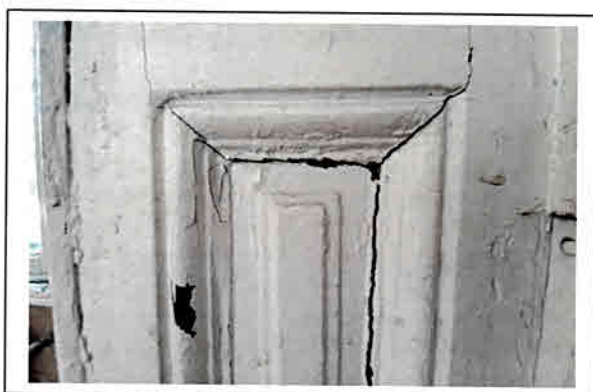
Fig. 7

prezentand: urmele prelucrarii manuale, defecte initiale ale lemnului, detalii ale sistemului constructiv, cepuri expulzate (Fig. 15); distantieri si dezbinari de minora entitate localizate la zona tabliilor (Fig. 6, 7); fisuri de diverse entitati, difuz distribuite la nivelul tabliilor (Fig. 8, 12); lipsuri parțiale de diverse entitati, localizate preponderent la partea inferioara a tocurilor si captuselilor, in zonele de majora uzura functionala (Fig. 9); interventii necorespunzatoare (Fig. 14)

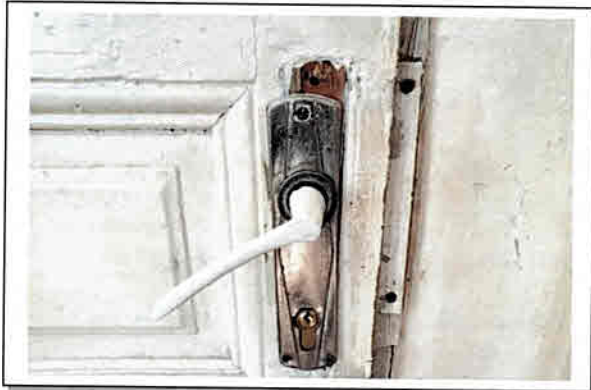
Fig. 10

deteriorari si lipsuri parțiale ale elementelor mecanice de inchidere, manere, broaste (Fig. 10)

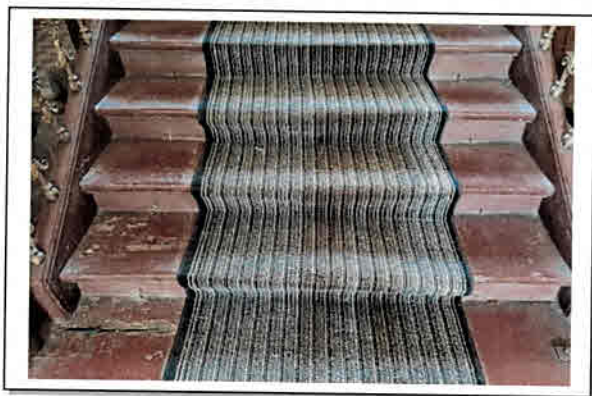
Fig. 7

prezentand: urmele prelucrării manuale, defecte initiale ale lemnului, detalii ale sistemului constructiv; distantieri si dezbinari de minora entitate localizate la zona imbinării dintre trepte (Fig. 12); fisuri de diverse entitati, difuz distribuite (Fig. 7, 8); lipsuri partiale de minima entitate, difuz localizate in zonele de majora uzura functionala (Fig. 13)

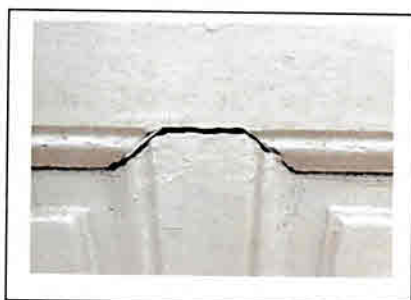
#### 1. DEZBINARI - DISTANTIERI

lemn de stejar; lemn de rasinoase

Se prezinta circumscris, la zonele de imbinare dintre elementele constitutive.

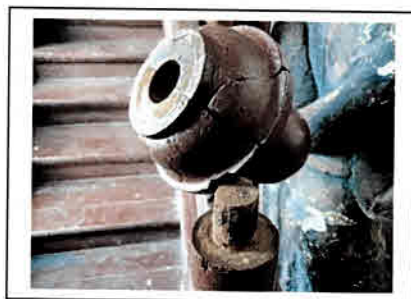
#### 2. DESPRINDERI - DISLOCARI

lemn de rasinoase

Se prezinta circumscris, la zona de imbinare dintre sub-elementele constitutive ale scarii secundare.

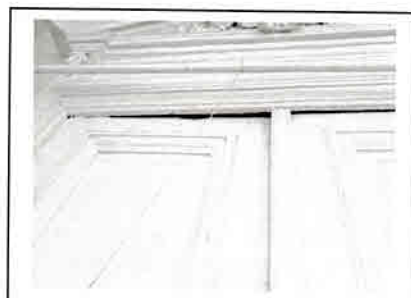
#### 3. DEFORMARI GEOMETRICE

lemn de rasinoase

Se prezinta local, la nivelul panourilor si usilor de lemn.

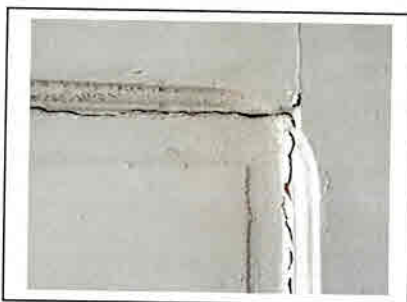
#### 4. FISURI DE CONTRAGERE

**Material Interesat:**  
lemn de rasinoase

**Localizare:**  
De diverse entitati, in lungul fibrei, difuz distribuite, preponderent la nivelul panourilor si usilor de lemn.

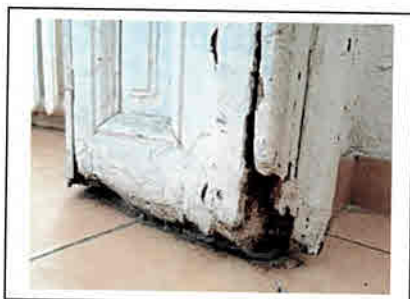
#### 5. LIPSURI

**Material Interesat:**  
lemn de stejar; lemn de rasinoase

**Localizare:**  
De diverse entitati, prezente in mod difuz, preponderent perimetral, la partea inferioara a canaturilor si tocurilor.

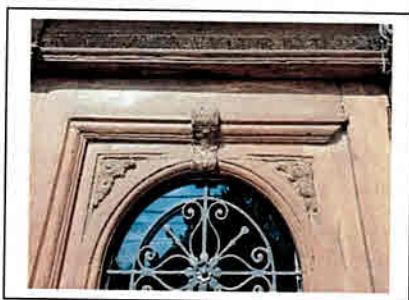
#### 6. LIPSURI \_ ELEMENTE DECORATIVE SCULPTATE

**Material Interesat:**  
lemn de stejar; lemn de rasinoase

**Localizare:**  
Intereseaza in mod circumscris, fragmente ale elementelor decorative sculptate.

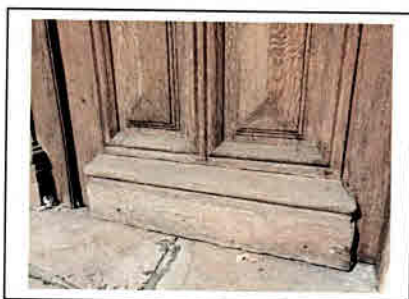
#### 7. ALTERARI CROMATICE

**Material Interesat:**  
lemn de stejar; lemn de rasinoase

**Localizare:**  
Intereseaza in mod difuz partea inferioara a tabliilor si a elementelor decorative sculptate ale usii principale

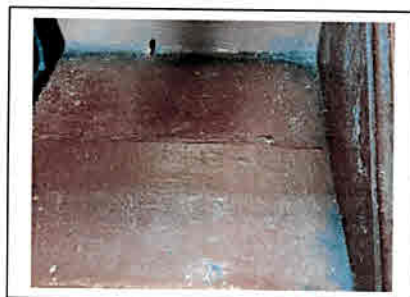
#### 8. DEPUNERI NEADERENTE DE IMPURITATI

**Material Interesat:**  
lemn de stejar; lemn de rasinoase; strat de vopsea

**Localizare:**  
Intereseaza in mod difuz, intreaga suprafata a tamplariei istorice, sub forma de conglomerate, de importanta entitate, spre zonele de imbinare dintre elemente.

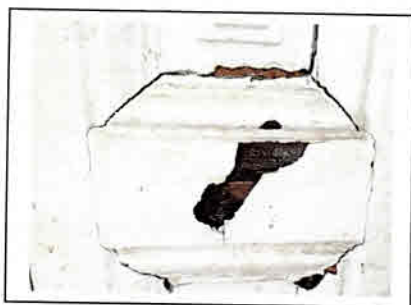
## 9. DESPRINDERI ADEZIVE IN SUBSTRATURI SI/SAU DE LA SUPORT

**Material Interesat:**  
strat de vopsea

**Localizare:**  
De diverse entitati, se prezinta in mod local, circumscrise zonelor major expuse uzurii, de diverse entitati si/sau cu precadere la nivelul portiunilor inferioare ale tablilor.

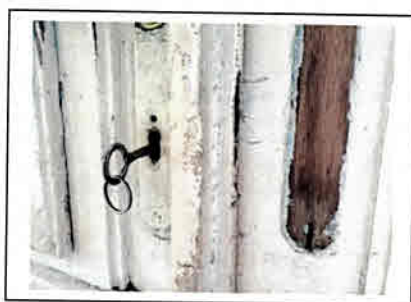
## 11. LIPSURI\_ACCESORII FERONERIE

**Material Interesat:**  
accesorii feronerie

**Localizare:**  
Intereseaza preponderent sistemele de inchidere.

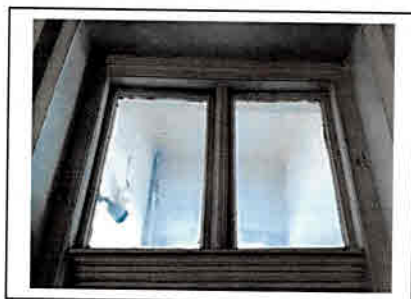
## 12. URME ACCIDENTALE DE VOPSEA\_GEAMURI

**Material Interesat:**  
geamuri din sticla clara

**Localizare:**  
De moderata extindere, se prezinta distribuite neuniform, la suprafata geamurilor din sticla clara, preponderent difuz, la zonele perimetrare.

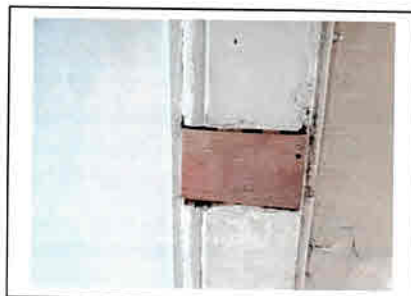
## 13. INTERVENTII NECORESPUNZATOARE

**Material Interesat:**  
lemn de rasinoase

**Localizare:**  
Repartizate neuniform, de extindere relativ limitata, se refera la inserturi cu lemn, in general, cu rol de de fixare a geamurilor.
