RESTAURAREA GALERIEI DE ARTĂ  
„RUDOLF SCHWEITZER – CUMPĂNA”  
CONSOLIDAREA, PROTEJAREA ȘI VALORIFICAREA  
PATRIMONIULUI CULTURAL

PROIECT DE CONSERVARE-RESTAURARE A  
PICTURII MURALE ȘI A STUCATURII INTERIOARE  
DIN GALERIEI DE ARTĂ *RUDOLF SCHWEITZER –*  
*CUMPĂNA*, MUN. PITEȘTI, JUD. ARGEȘ

| <b>LOCALIZARE:</b> | Bd. Republicii, nr. 33, municipiul Pitești, jud. Argeș |
| <b>COD LMI 2010:</b> | AG-II-m-A-13769 |

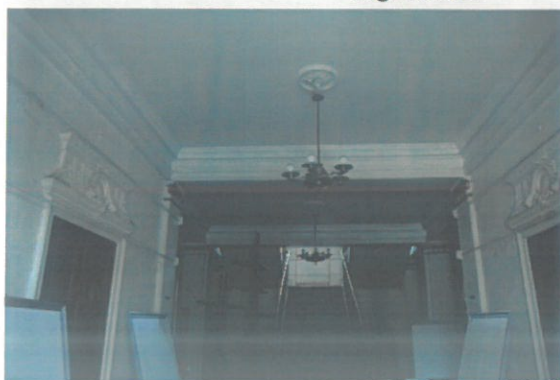
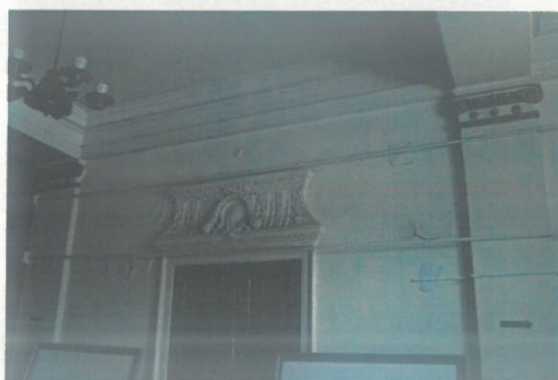
P01, P02 - Imagini de ansamblu

Decorația murală actuală a încăperilor P01 și P02 este simplă. Acestea sunt zugrăvite integral cu mai multe straturi de vopsea, atât în zona parietală, cât și în cea a tavanelor. În lacunele zugrăvelii monocrome existente se observă mai multe straturi de vopsea, precum și o decorație policromă.

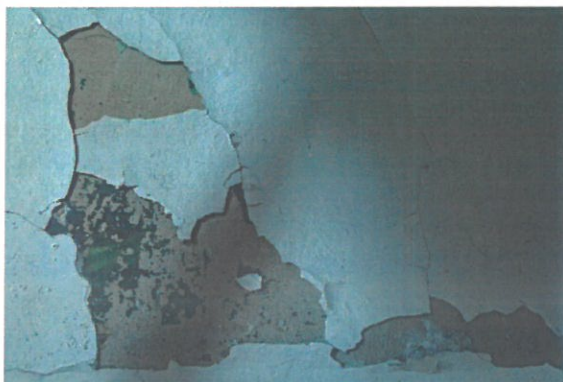
*Straturi suprapuse ale decorației paretale*

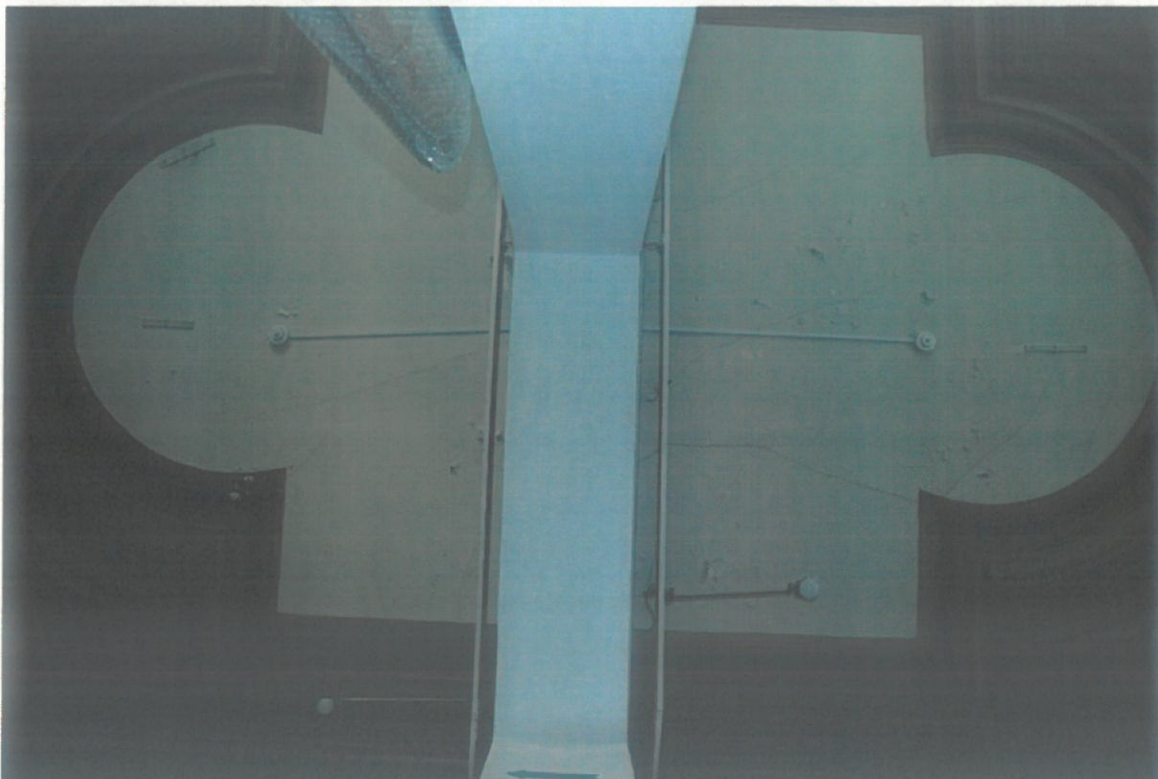
La nivel arhitectural, Galeria de Artă din Pitești a primit câteva modificări, atât la exterior cât și la interior. Intervențiile care au afectat și componentele artistice sunt cele de la interiorul monumentului, dintre care cea mai evidentă este adăugarea peretelui despărțitor dintre camerele E04 și E05, care de fapt formau o singură cameră. S-a produs astfel împărțirea tavanului ce prezintă decorații stucate și pictate. În urma acestei modificări pictura tavanului apare în cele două încăperi diferite, fiind astfel frântă din punct de vedere compozițional.

Peretele despărțitor dintre camera E04 și E05, care formau o singură cameră.

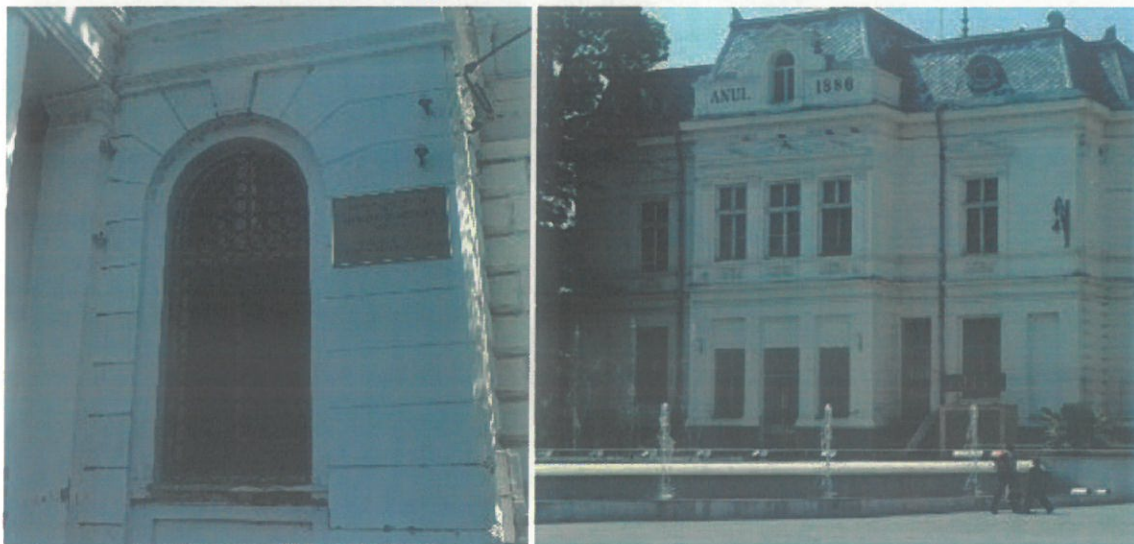
Tâmplăria este realizată în exclusivitate din lemn, păstrându-se majoritar cea originală, revopsită sau lăcuită. Este vizibilă cu ochiul liber trecerea timpului peste tâmplăria ușilor și a ferestrelor, acestea prezentând degradări.

*Detalii ferestre compuse și uși*

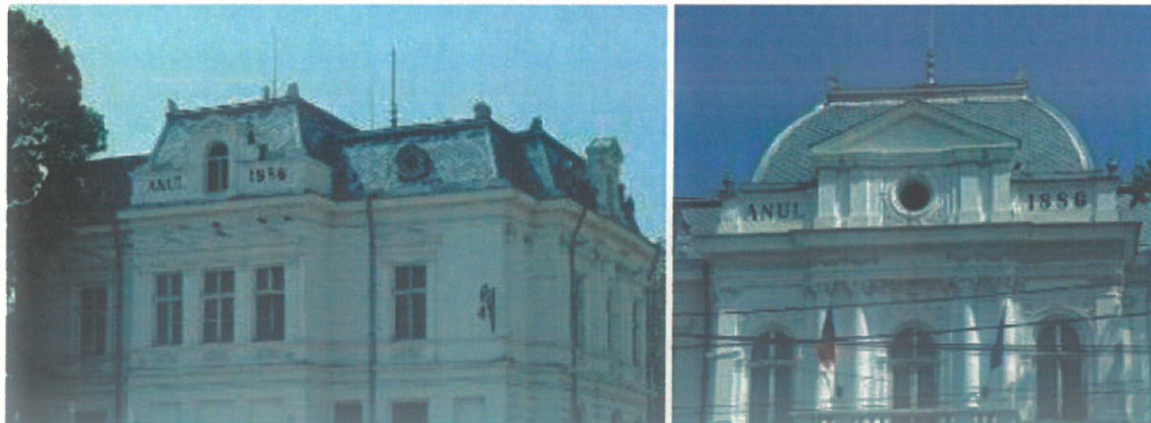
Din observațiile cu ochiul liber de la nivelul solului, în prezent, actualmente acoperișul se prezintă într-o stare bună de conservare fără degradări majore, însă necesită intervenții.

*Detaliu acoperiș*

- ✧ verificarea sistemului de acoperire și înlocuirea acestuia dacă este necesar
- ✧ înlocuirea sistemului de preluare a apelor pluviale
- ✧ realizarea unui trotuar perimetral clădirii cu rigolă specială de preluare a apelor pluviale,
- ✧ îndepărtarea tuturor straturilor de tencuială ce nu fac parte din straturile originale și degradează estetic
- ✧ la interior se propune verificarea sistemului de încălzire și schimbarea acestuia dacă este cazul
- ✧ îndepărtarea tuturor sistemelor de electricitate din interior și exterior de pe pictura murală și găsirea unor soluții de instalare a acestuia fără să afecteze stratul de culoare și integritatea monumentului,
- ✧ decaparea tuturor reparațiilor necorespunzătoare sau ale materiale noi ce sunt incompatibile cu monumentul istoric.

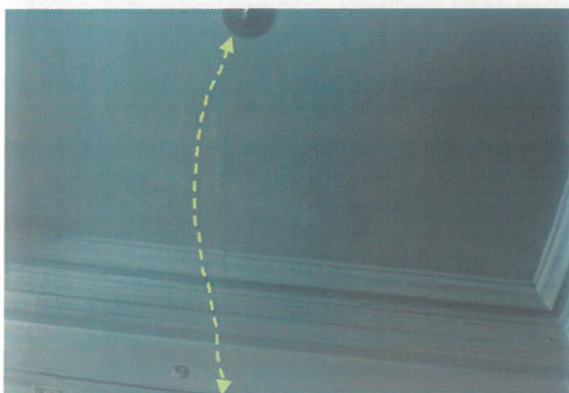
*Completări/ chituri structurale la nivelul suportului*

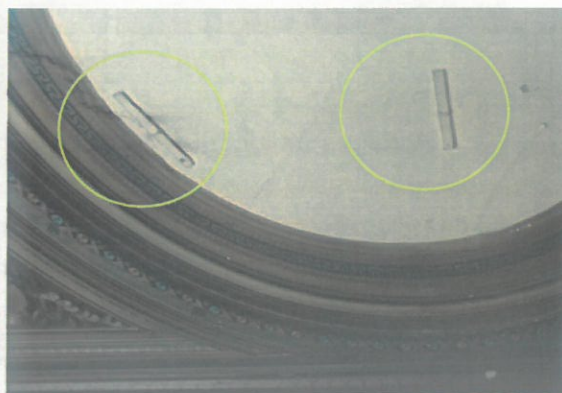
În timp, au fost realizate intervenții de asigurare și consolidare, precum și de completare prin chituire. Pentru redarea stabilității structurale, în zona tavanului pictat din E04/ E05, a fost realizată o intervenție provizorie, neavizată și inestetică, de asigurare prin fixarea unor baghete metalice.

*Baghete metalice folosite pentru asigurarea/ consolidarea tavanului*

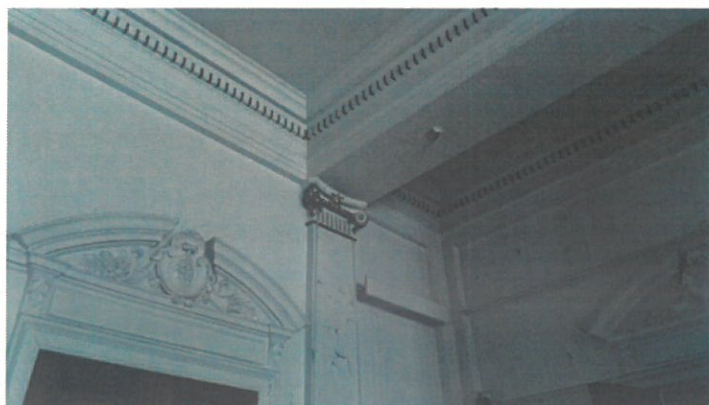
Încăperile au suferit intervenții repetate de zugrăvire masivă, cu vopsea pe bază de ulei sau vopsea lavabilă, intervenții ce afectează din punct de vedere structural și estetic.

*Zugrăvirea repetată a tavanelor și a zonelor parietale*

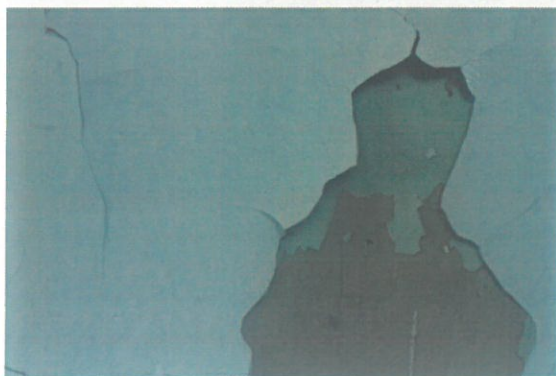
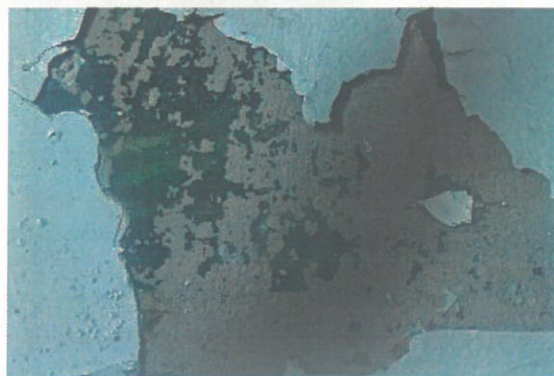
*Zona parietală - straturi suprapuse vizibile în lacune*

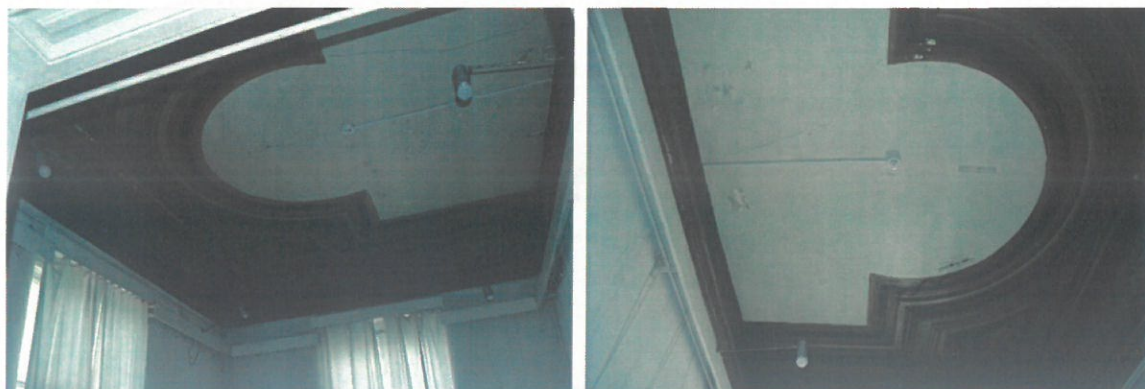
O intervenție realizată în timp, cu impact asupra decorației murale, a fost cea de adăugare a unui perete de compartimentare ce desparte acum încăperile E04 și E05 de la etaj. Se observă

cum acesta rupe decorația tavanului în două. În zona scafei, decorația pictată a acesteia a fost continuată pe noul perete adăugat.

*Tavanele încăperilor E04 și E05*

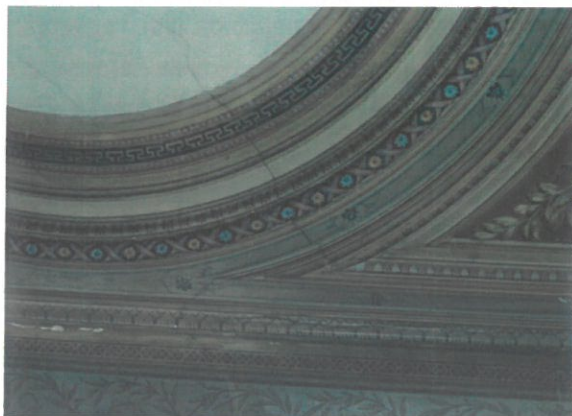
În urma vibrațiilor produse de trepidații și de mișcările seismice au rezultat fisuri și dislocări structurale ale decorurilor stucate. Totodată, unele elemente stucate s-au dislocat din cauza pierderii adeziunii în urma acțiunii umidității și a șocurilor mecanice.

*Fisuri transversale la nivelul tavanului  
ce străbat stucatura policromă*

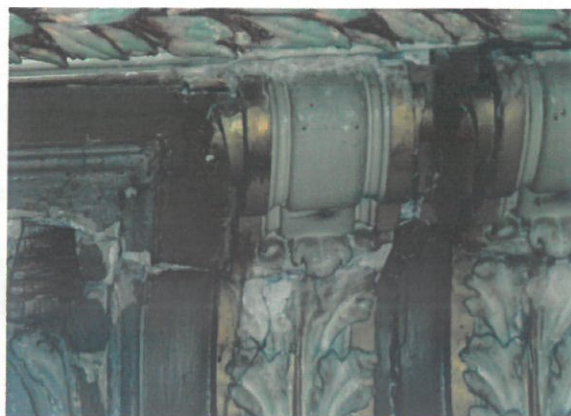
*Fisuri, dislocări și lacune ale decorației  
realizate în stuc*

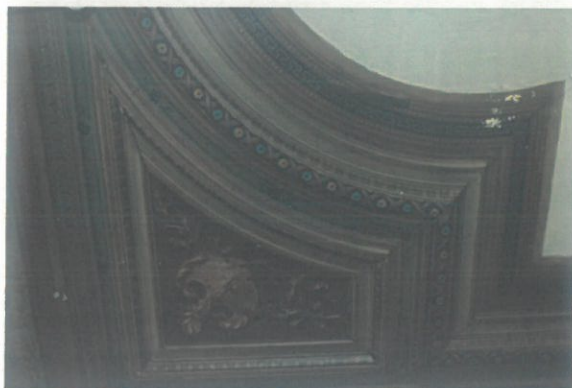
Policromia elementelor stucate prezintă fisuri transversale, fisuri neregulate, exfolieri, eroziuni, lacune de diverse profunzimi și dimensiuni.

*Exfolieri și lacune ale policromiei*

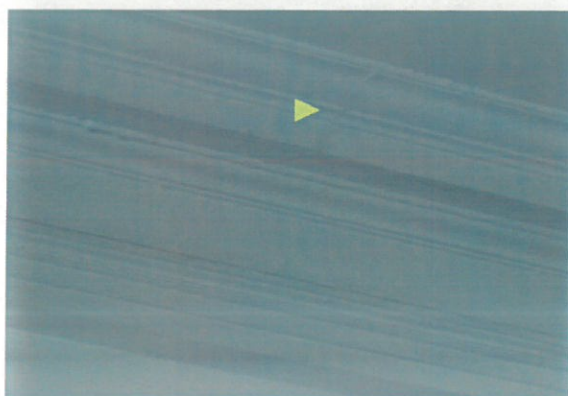
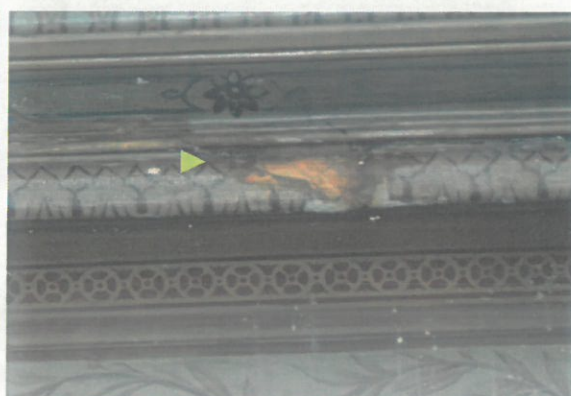
În timp au fost realizate intervenții de ordin structural sau estetic, respectiv completări și chituiuri necorespunzătoare, repictări și zugrăveli pe zone extinse.

*Completări volumetrice la nivelul stucaturii*

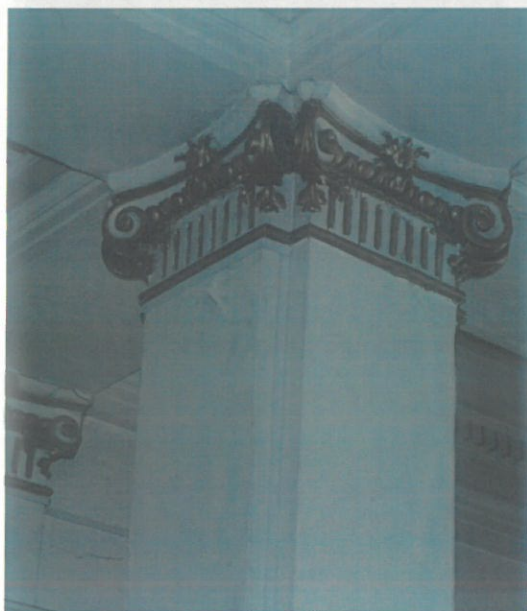
Decorațiile în stuc au fost revopsite în mai multe etape, în culori de ulei, respectând sau nu cromatica originală. Prin suprapunerea mai multor straturi de vopsea a fost afectată volumetria reliefulurilor, respectiv plasticitatea și autenticitatea acestora. Unele suprafețe aurii au fost acoperite cu pigmenți metalici aurii de slabă calitate. Intervențiile au fost considerate ca fiind necesare din cauza degradărilor de ordin structural și estetic vizibile la un moment dat.

*Straturi de vopsea suprapuse peste stucatura policromă*

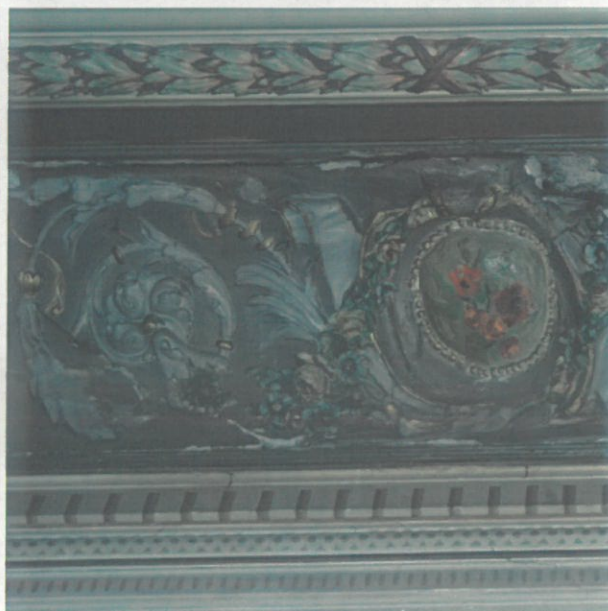
*Accente aurii realizate după zugrăvire*

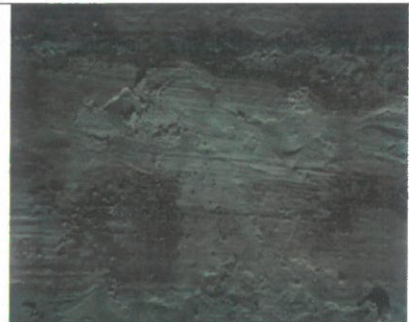
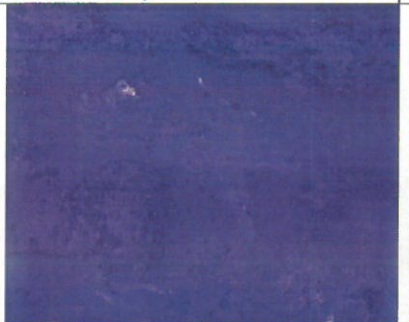
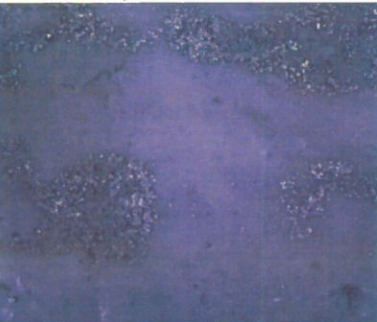
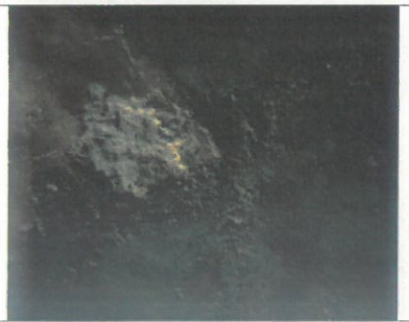
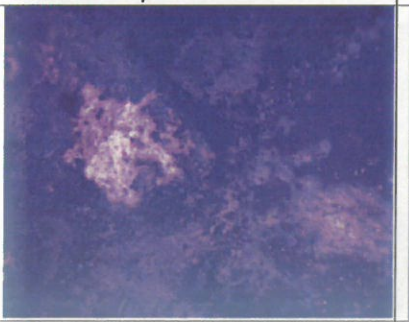
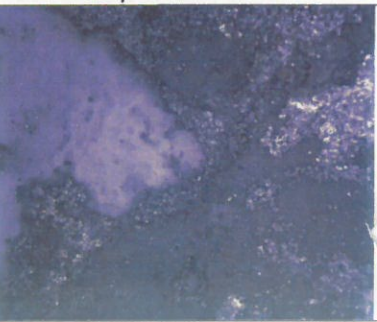
| Descrierea analizei la microscop | | Fotografii la microscop |
|---|---|---|
| <b>Observații:</b> Starea de conservare a straturilor de culoare a fost analizată la microscop. S-au observat suprapuneri de vopsea, zugrăveală și alte tipuri de repictări. Grosimea acestor straturi este considerabilă, imaginea fiind realizată în interiorul testelor stratigrafice de decapare. | | |

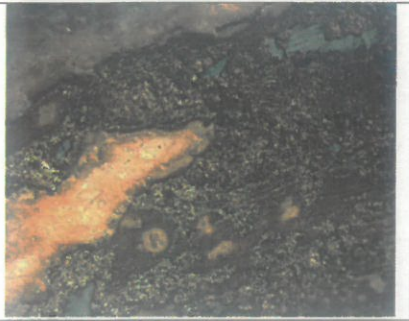
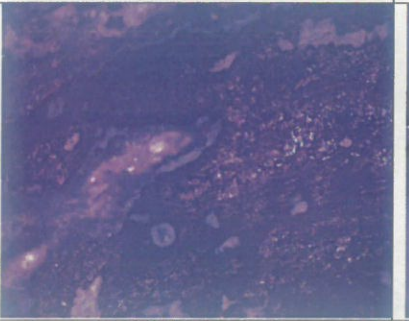
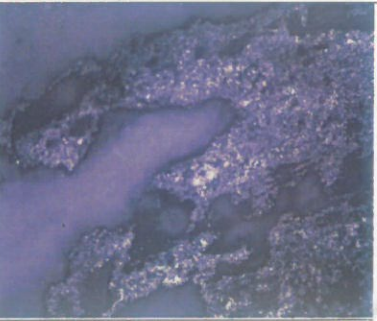
| ▼ Lumină naturală | ▼ Lumină specială -UV | ▼ Lumină specială - IR |
|---|---|---|
| <p><b>Observații:</b> Straturile componente ale picturii au fost observate în fotografia microscopică, din acestea fac parte: strat de bronz, vopsea albă, vopsea verde-deschis și strat de culoare ocru.</p> | | |

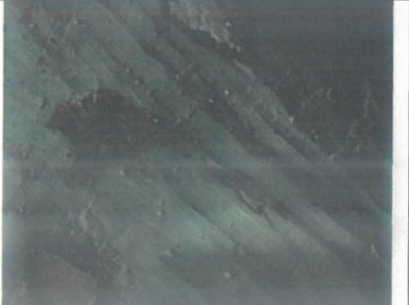
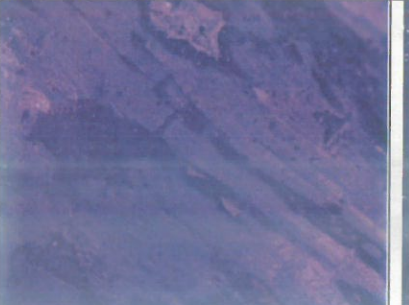
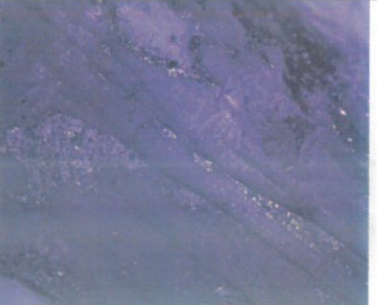
| ▼ Lumină naturală | ▼ Lumină specială -UV | ▼ Lumină specială - IR |
|---|---|---|
| <p>► <b>Observații:</b> Straturile componente ale picturii au fost observate în fotografia microscopică, din acestea fac parte: pelicula de culoare și stratul suport de tencuială din var cu adaos de fibră vegetală. Lacunele superficiale pe zone relativ mici se pot analiza în lumina IR. Se observă un contrast mult mai mare dintre pigmentul picturii și stratul de tencuială din lacună.</p> | | |

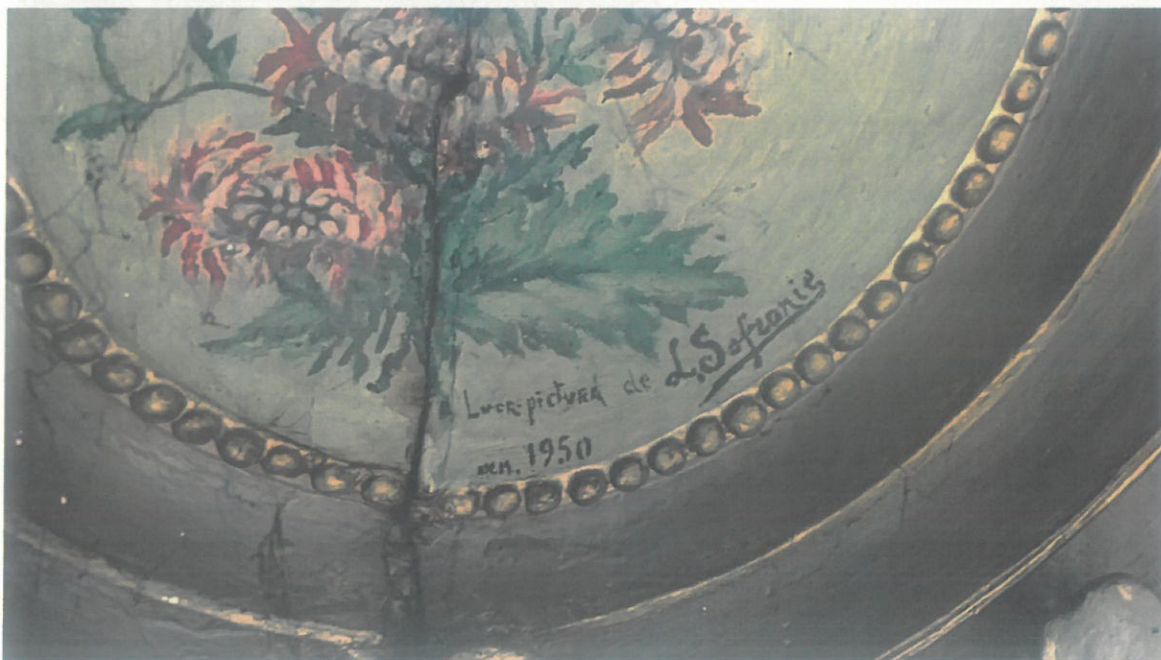
Pictura tavanului din camera principală a etajului (E03) păstrează pe unul din medalioane semnătura pictorului L. Șofronie și datarea 1950. Ținând cont de faptul că datarea construcției este din anul 1886, evident că această pictură este de fapt o repictare ulterioară.

*Etaj, camera din mijloc cu tavan pictat și decoruri stucate ale scafei. Semnătura pictorului și datarea repictării din 1950.*

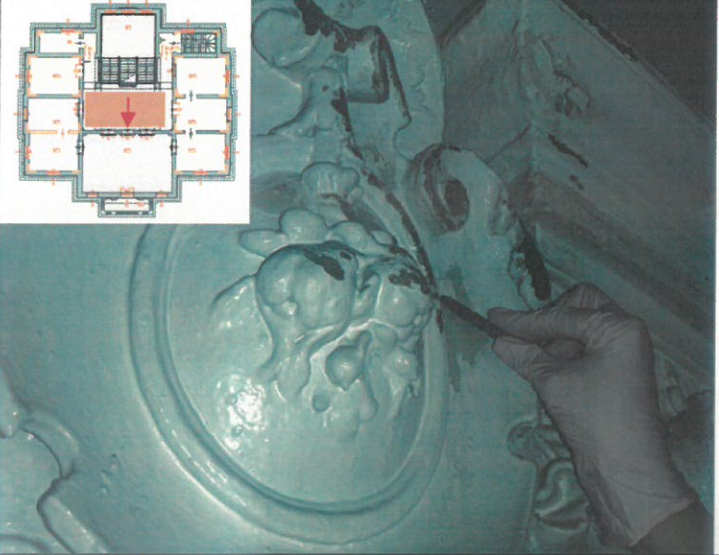
| ZONA DE INTERVENȚIE /<br>PIGMENTI PRELEVAȚI | DOCUMENTAȚIE FOTOGRAFICĂ |
|---|---|
| <p><b>Nr. Probă: P1</b></p> <p><b>Zona:</b> Hol principal de la etaj, fronton deasupra ușii</p> <p><b>Pigment/probă prelevată :</b><br/>probă pentru identificarea stratigrafiei ce conține:</p> <ul style="list-style-type: none"> <li>- strat suport</li> <li>- straturi de repictări (vopsea albă, vopsea gri deschis, bronz, strat verde, strat original)</li> </ul> <p><b>Rezultat:</b> Alb de zinc ,alb de plumb, verde de pământ (2straturi),ocru roșu, ocru galben. Albul de plumb-primul strat.</p> | |

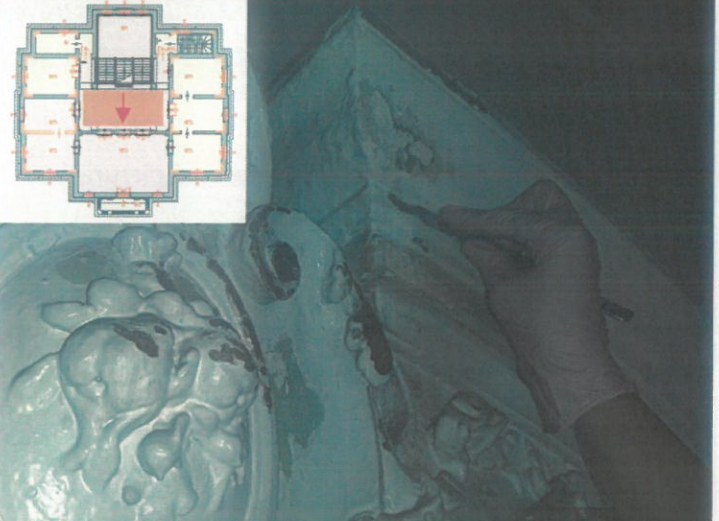
| ZONA DE INTERVENȚIE /<br>PIGMENTI PRELEVAȚI | DOCUMENTAȚIE FOTOGRAFICĂ |
|---|---|
| <p><b>Nr. Probă: P2</b></p> <p><b>Zona:</b> Hol principal de la etaj, fronton deasupra ușii</p> <p><b>Pigment/probă prelevată :</b><br/>probă pentru identificarea stratigrafiei ce conține:</p> <ul style="list-style-type: none"> <li>- strat suport</li> <li>- straturi de repictări (vopsea albă, vopsea gri deschis, bronz, strat verde, strat original)</li> </ul> <p><b>Rezultat:</b> Doua straturi de alb de zinc in amestec cu alb de titan, verde de pământ (pigment in masa alba),gri deschis(negru carbon in masa alba)</p> | |

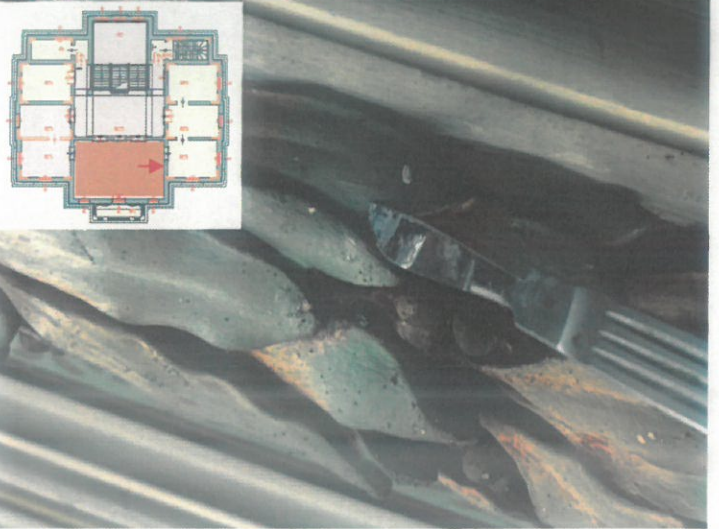
| ZONA DE INTERVENȚIE /<br>PIGMENTI PRELEVAȚI | DOCUMENTAȚIE FOTOGRAFICĂ |
|---|---|
| <p><b>Nr. Probă: P3</b></p> <p><b>Zona:</b> Camera din mijloc de la etaj, tavan – ornament frunză</p> <p><b>Pigment/probă prelevată :</b><br/>probă pentru identificarea stratigrafiei ce conține:</p> <ul style="list-style-type: none"> <li>- strat suport</li> <li>- straturi de repictări (repictare din 1950)</li> </ul> <p><b>Rezultat:</b> Verde de pământ și un strat brun de amestec de miniu si ocru.</p> | |

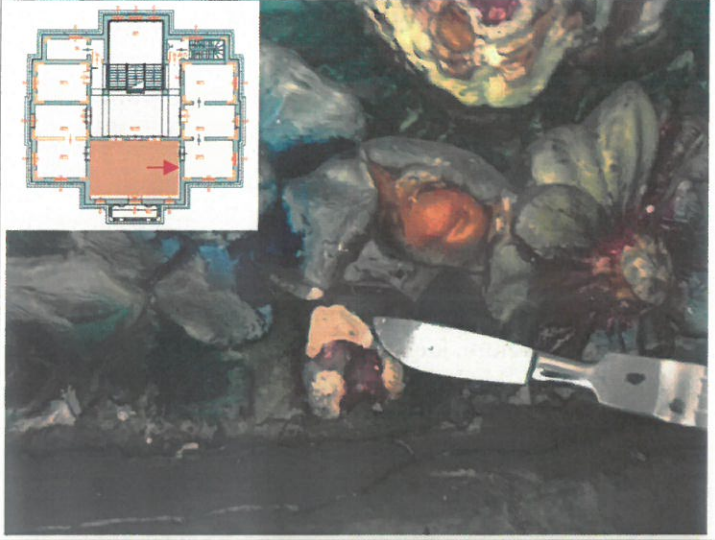
| <p><b>Nr. Probă: P4</b></p> <p><b>Zona:</b> Camera din mijloc de la etaj,<br/>tavan – ornament frunză</p> <p><b>Pigment/probă prelevată :</b><br/>probă pentru identificarea stratigrafiei<br/>ce conține:<br/>- strat suport<br/>- straturi de repictări (repictare din 1950)</p> <p><b>Rezultat:</b><br/><i>Gri-alb de zinc cu negru carbon<br/>Verde deschis-verde de pământ<br/>Alb-alb de zinc,<br/>Roșu-miniu cu ocră</i></p> | |

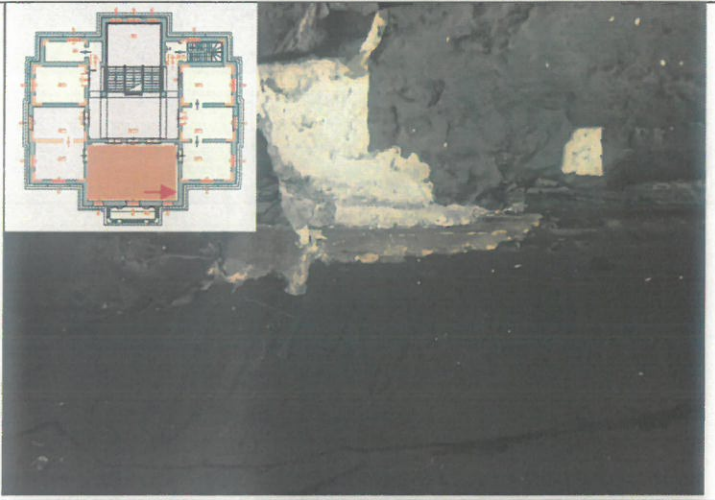
| <p><b>Nr. Probă: P5</b></p> <p><b>Zona:</b> Camera din mijloc de la etaj,<br/>tavan – ornament frunză</p> <p><b>Pigment/probă prelevată :</b><br/>probă pentru identificarea stratigrafiei<br/>ce conține:<br/>- strat suport<br/>- straturi de repictări (repictare din 1950)</p> <p><b>Rezultat:</b><br/><i>Alb de zinc în amestec cu oxizi de fier și puțin verde crom.</i></p> | |

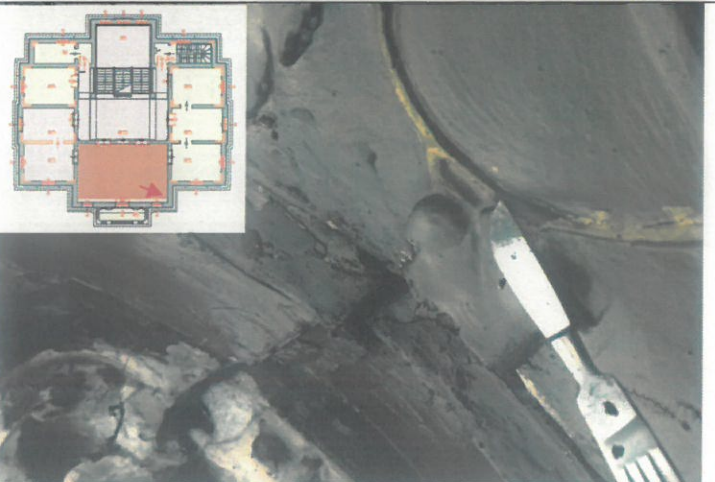
| <p><b>Nr. Probă: P6</b></p> <p><b>Zona:</b> Camera din mijloc de la etaj,<br/>tavan – ornament frunză</p> <p><b>Pigment/probă prelevată :</b><br/>probă pentru identificarea stratigrafiei<br/>ce conține:<br/>- strat suport<br/>- straturi de repictări (repictare din 1950)</p> <p><b>Rezultat:</b> <i>Alb de zinc cu oxizi de fier și negru carbon peste strat de schlagmetal (aliaj Cu/Zn)</i></p> | |

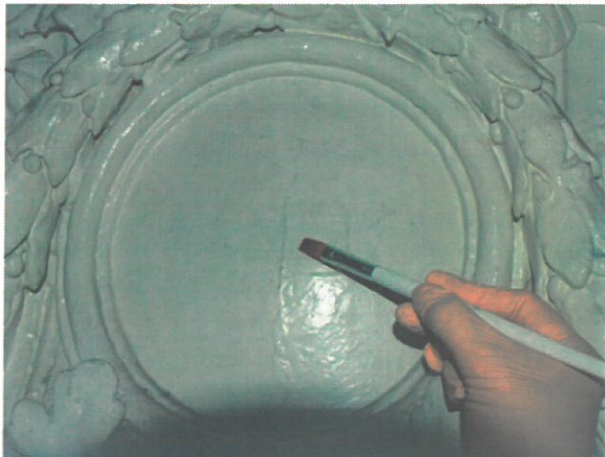
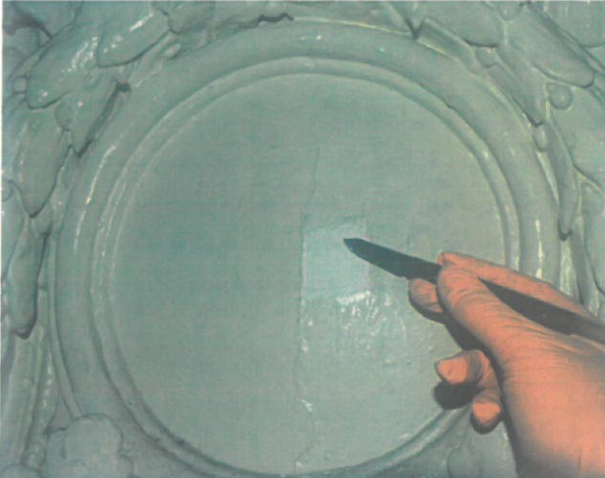
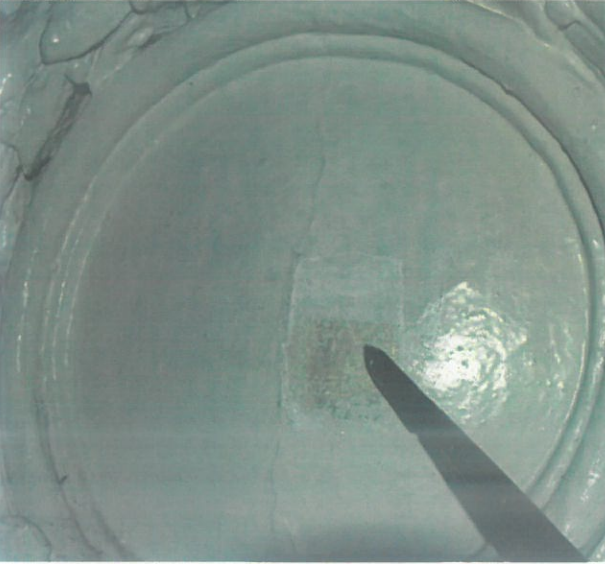
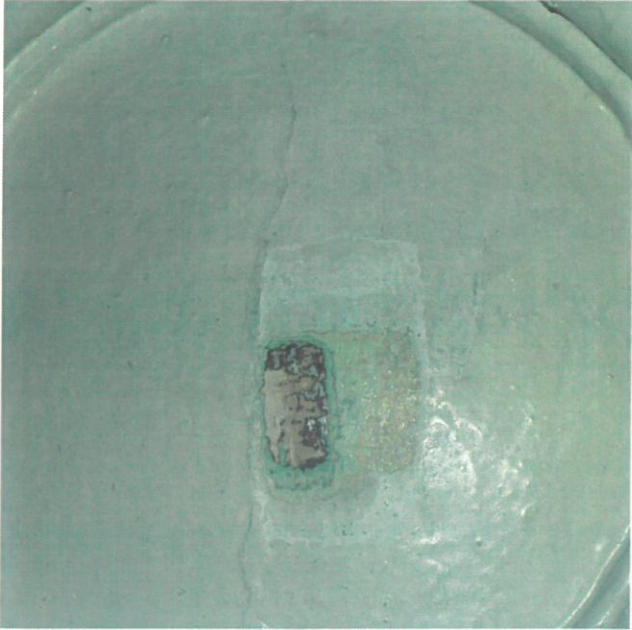
| Nr. test | ZONA DE INTERVENȚIE | METODOLOGIA APLICATĂ | REZULTAT/ CONCLUZII | DOCUMENTAȚIE FOTOGRAFICĂ |
|---|---|---|---|---|
| T1 | Parter – hol central,<br><i>fronton</i> de deasupra ușii de acces în <b>sala P11</b><br><br>Zonă cu mai multe straturi de repictări | Pentru realizarea testului de decapare s-a ales o zonă din pictura murală în tehnica al <i>secco</i> fără degradări active. | Suprafața prezenta un strat gros de vopsea în culori de ulei aplicat pe toate formele și volumele stucaturii. | <b>Zona de intervenție</b><br> |
| T1 | Parter – hol central,<br><i>fronton</i> de deasupra ușii de acces în <b>sala P11</b><br><br>Zonă cu mai multe straturi de repictări | Decaparea straturilor de vopsea prin metode umede și mecanice.<br><u>Agent activi:</u><br><b>T1a</b> – gel decapant Deck 1000<br><b>T1b</b> – acțiune mecanică cu bisturiul | Primul strat de vopsea în ulei prezenta o duritate extremă, fiind foarte greu solubilizat. Gelul decapant a avut acțiune după câteva minute. | <b>Imagine din timpul intervenției</b><br> |
| T1 | Parter – hol central,<br><i>fronton</i> de deasupra ușii de acces în <b>sala P11</b><br><br>Zonă cu mai multe straturi de repictări | Decaparea straturilor de vopsea prin metode umede și mecanice.<br><u>Agent activi:</u><br><b>T1a</b> – gel decapant Deck 1000<br><b>T1b</b> – acțiune mecanică cu bisturiul | În urma gonflării stratului de repictare s-a acționat mecanic cu ajutorul unui bisturiu. Straturile gonflate au fost îndepărtate succesiv. | <b>Imagine din timpul intervenției</b><br> |

| T1 | <p>Parter – hol central, <i>fronton</i> de deasupra ușii de acces în <b>sala P11</b></p> <p>Zonă cu mai multe straturi de repictări</p> | <p>Testul de decapare a straturilor de repictare a pus în evidență mai multe straturi:</p> <p><b>S1 – vopsea alb</b><br/> <b>S2 – vopsea alb-gălbui</b><br/> <b>S3 – verde deschis</b><br/> <b>S4 – bronz</b><br/> <b>S5 – strat original ocru</b></p> | <p>Rezultatul este bun, gelul decapant a acționat în profunzime. Se recomandă utilizarea acțiunii mecanice cu ajutorul unui instrument ascuțit.</p> | <p><b>Aspectul suprafeței după intervenției</b></p> |

Îndepărtarea straturilor de repictare a fost îngreunată și de faptul că acestea au fost amplasate doar la un nivel de peste 3 m înălțime, fiind destul de dificil de lucrat fără schelă, doar pe scară mobilă. Cel mai bun rezultat a fost prin aplicarea succesivă de gel decapant și decaparea fiecărui strat eșalonat.

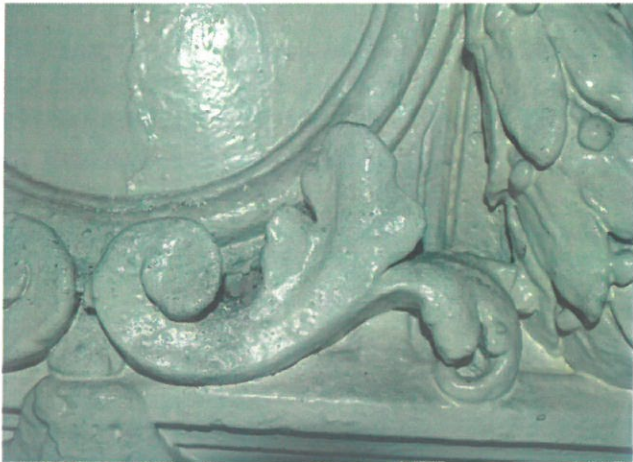
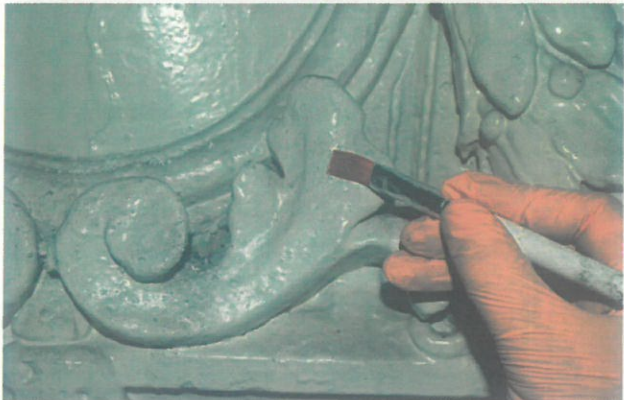
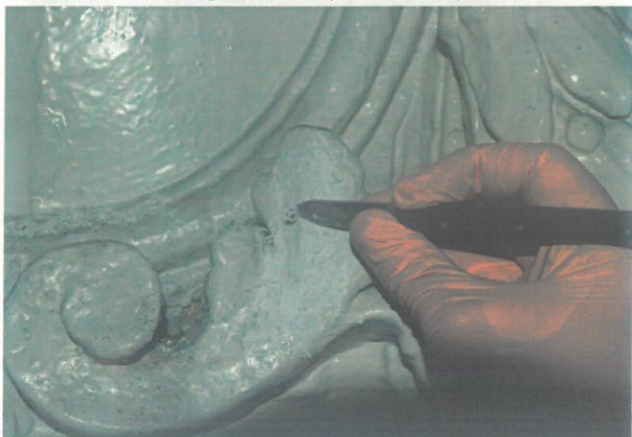
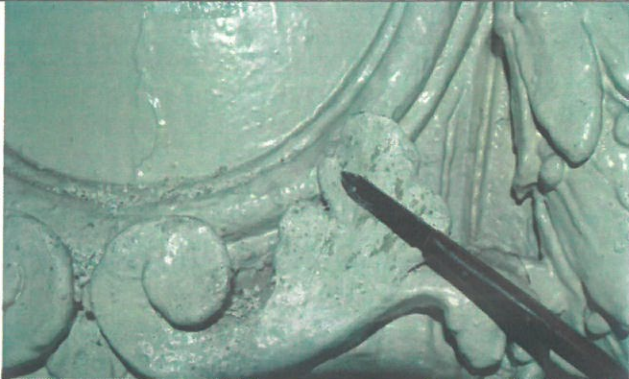
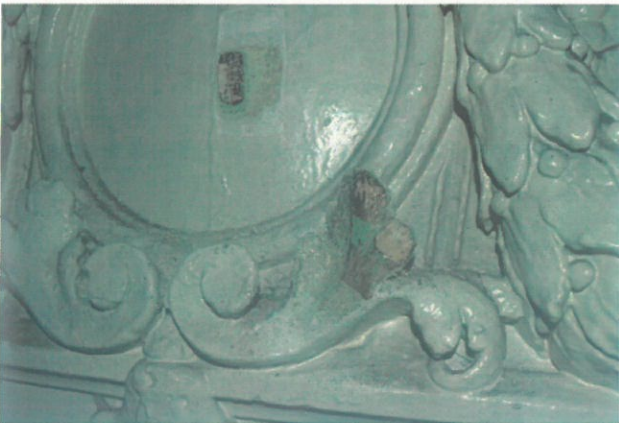
| Nr. test | ZONA DE INTERVENȚIE | METODOLOGIA APLICATĂ | REZULTAT/ CONCLUZII | DOCUMENTAȚIE FOTOGRAFICĂ |
|---|---|---|---|---|
| T2 | Parter – hol central,<br><i>fronton</i> de deasupra ușii de acces în <b>sala P11</b><br><br>Zonă cu mai multe straturi de repictări | Pentru realizarea testului de decapare s-a ales o zonă de stucatură a frontoanelor de deasupra ușii fără degradări active. | Asemeni testului anterior, suprafața prezenta un strat gros de vopsea în culori de ulei aplicat pe toate formele stucaturii. | <b>Zona de intervenție</b><br> |
| T2 | Parter – hol central,<br><i>fronton</i> de deasupra ușii de acces în <b>sala P11</b><br><br>Zonă cu mai multe straturi de repictări | Decaparea straturilor de vopsea prin metode umede și mecanice.<br><u>Agent activi:</u><br><b>T2a</b> – gel decapant Deck 1000<br><b>T2b</b> – acțiune mecanică cu bisturiul | Duritatea extremă a stratului de vopsea relevă faptul că acesta este aplicat de o vreme și a avut timp să s polimerizeze | <b>Imagine din timpul intervenției</b><br> |
| T2 | Parter – hol central,<br><i>fronton</i> de deasupra ușii de acces în <b>sala P11</b><br><br>Zonă cu mai multe straturi de repictări | Îndepărtarea straturilor de vopsea sa realizat atât prin metode umede cât și mecanice.<br><u>Agent activi:</u><br><b>T2a</b> – gel decapant Deck 1000<br><b>T2b</b> – acțiune mecanică cu bisturiul | Gelul decapant s-a aplicat pe suprafață cu un timp de acțiune de câteva minute. Straturile gonflate au fost îndepărtate succesiv. | <b>Imagine din timpul intervenției</b><br> |
| T2 | Parter – hol central,<br><i>fronton</i> de deasupra ușii de acces în <b>sala P11</b> | Înlăturarea stratului gonflat prin acțiune mecanică.<br><u>Agent activi:</u> | Stratul de vopsea albă a fost înlăturat, iar sub acesta s-a identificat un alt strat | <b>Imagine din timpul intervenției</b> |

| | Zonă cu mai multe straturi de repictări | <p><b>T2a</b> – gel decapant Deck 1000</p> <p><b>T2b</b> – acțiune mecanică cu bisturiul</p> | <p>de repictare de culoare alb gălbui.</p> <p>După îndepărtarea stratului alb-gălbui s-a identificat un strat verde.</p> | |
| T2 | <p>Parter – hol central, <i>fronton</i> de deasupra ușii de acces în <b>sala P11</b></p> <p>Zonă cu mai multe straturi de repictări</p> | <p>Testul de decapare a straturilor de repictare a pus în evidență mai multe straturi:</p> <p><b>S1</b> – vopsea alb</p> <p><b>S2</b> – vopsea alb-gălbui</p> <p><b>S3</b> – verde deschis</p> <p><b>S4</b> – bronz</p> <p><b>S5</b> – strat original ocru</p> | <p>Rezultatul este bun, gelul decapant a acționat în profunzime îndepărtând toate repictările. Stratul original este ocru.</p> | <p><b>Aspectul suprafeței după intervenției</b></p> |

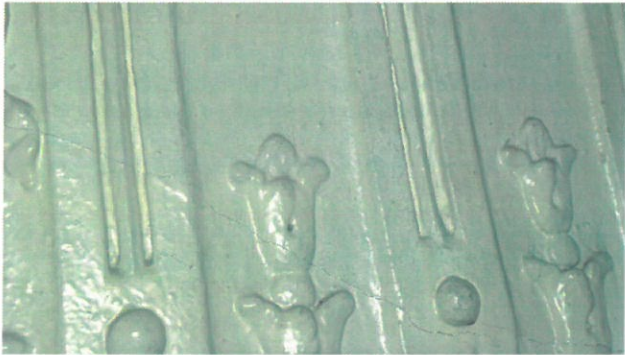
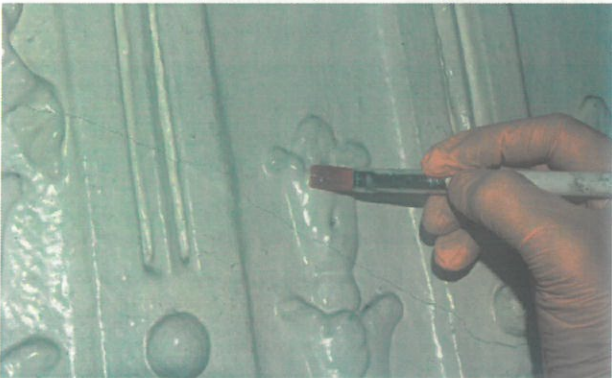
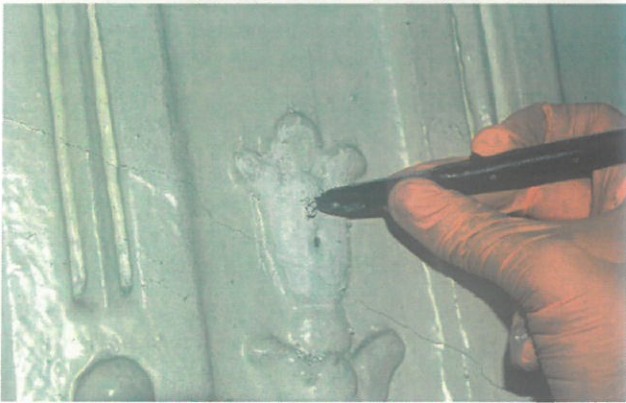
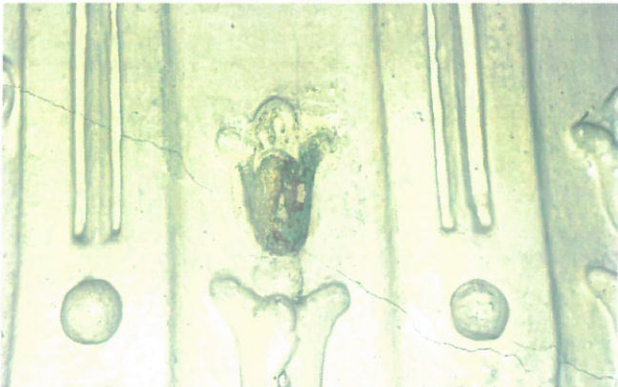
| Nr. test | ZONA DE INTERVENȚIE | METODOLOGIA APLICATĂ | REZULTAT/ CONCLUZII | DOCUMENTAȚIE FOTOGRAFICĂ |
|---|---|---|---|---|
| T3 | Parter – hol central,<br><i>mulură de la partea superioară a pereților</i><br><br>Zonă cu mai multe straturi de repictări | Pentru realizarea testului de decapare s-a ales o zonă din pictura murală în tehnica al secco fără degradări active. | Suprafața prezenta un strat gros de vopsea în culori de ulei aplicat pe toate formele stucaturii. | <b>Zona de intervenție</b><br> |
| T3 | Parter – hol central,<br><i>mulură de la partea superioară a pereților</i><br><br>Zonă cu mai multe straturi de repictări | Decaparea straturilor de vopsea prin metode umede și mecanice.<br><u>Agent activi:</u><br><b>T3a</b> – gel decapant Deck 1000<br><b>T3b</b> – acțiune mecanică cu bisturiul | Primul strat de vopsea în ulei prezenta o duritate extremă, fiind foarte greu solubilizat. Gelul decapant a avut acțiune după câteva minute. | <b>Imagine din timpul intervenției</b><br> |
| T3 | Parter – hol central,<br><i>mulură de la partea superioară a pereților</i><br><br>Zonă cu mai multe straturi de repictări | Decaparea straturilor de vopsea prin metode umede și mecanice.<br><u>Agent activi:</u><br><b>T3a</b> – gel decapant Deck 1000 <b>T1b</b> – acțiune mecanică cu bisturiul | În urma gonflării stratului de repictare s-a acționat mecanic cu ajutorul unui bisturiu. Straturile gonflate au fost îndepărtate succesiv. | <b>Imagine din timpul intervenției</b><br> |
| T3 | Parter – hol central,<br><i>mulură de la partea superioară a pereților</i><br><br>Zonă cu mai multe straturi de repictări | Stratigrafia este multe straturi:<br><b>S1</b> – vopsea alb<br><b>S2</b> – vopsea alb-gălbui<br><b>S3</b> – verde deschis<br><b>S4</b> – bronz<br><b>S5</b> – strat original ocre | Rezultatul este bun, gelul decapant a acționat în profinzime instrument ascuțit. | <b>Aspectul suprafeței după intervenției</b><br> |

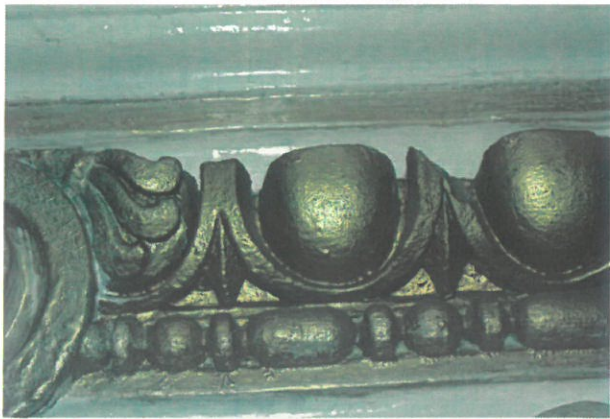
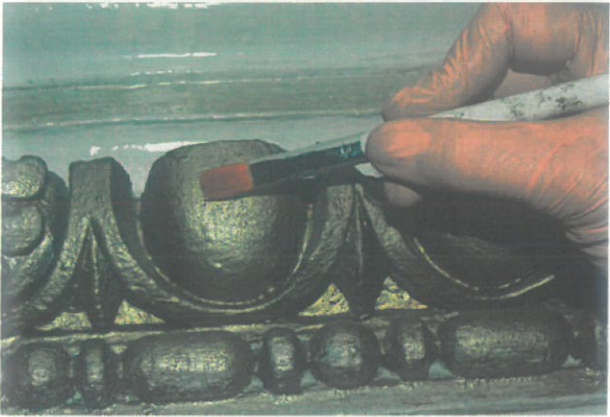
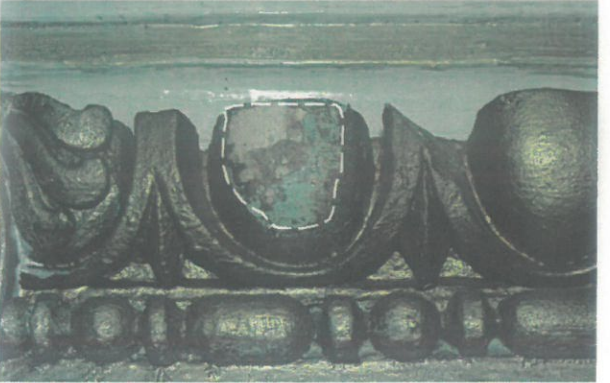
| Nr. test | ZONA DE INTERVENȚIE | METODOLOGIA APLICATĂ | REZULTAT/ CONCLUZII | DOCUMENTAȚIE FOTOGRAFICĂ |
|---|---|---|---|---|
| T4 | Parter – hol central,<br><i>mulură de la partea superioară a pereților</i><br><br>Zonă cu mai multe straturi de repictări | O altă zonă a fost aleasă din decorurile stucate ale parterului. Friza ornamentală „ochi de bou” ce face parte din capitel este acoperită de straturi de vopsea albă și bronz. | Stratul de pigment metalic auriu a fost aplicat grosier peste stratul de vopsea albă în culori de ulei. | <b>Zona de intervenție</b><br> |
| T4 | Parter – hol central,<br><i>mulură de la partea superioară a pereților</i><br><br>Zonă cu mai multe straturi de repictări | Decaparea straturilor de bronz prin metode umede și mecanice.<br><u>Agent activi:</u><br><b>T4a</b> – gel decapant Deck 1000<br><b>T4b</b> – acțiune mecanică cu bisturiul | Stratul de bronz a fost îndepărtat cu ușurință, prin acțiunea gelului decapant. Sub acest strat s-a identificat aceeași vopsea albă în ulei. | <b>Imagine din timpul intervenției</b><br> |
| T4 | Parter – hol central,<br><i>mulură de la partea superioară a pereților</i><br><br>Zonă cu mai multe straturi de repictări | Testul de decapare a straturilor de repictare a pus în evidență mai multe straturi:<br><b>S1 – bronz</b><br><b>S2 – vopsea alb-gălbui</b><br><b>S3 – verde deschis</b><br><b>S4 – strat original ocru</b> | Rezultatul este bun. S-au identificat aceleași straturi de repictare, de unde rezultă că intervențiile s-au realizat peste toate ornamentele stucate. | <b>Aspectul suprafeței după intervenției</b><br> |

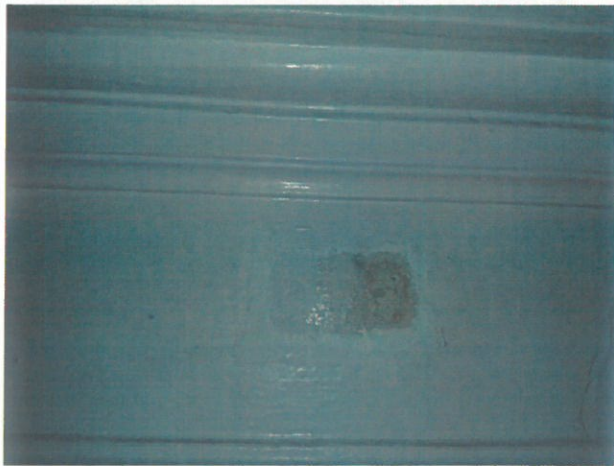
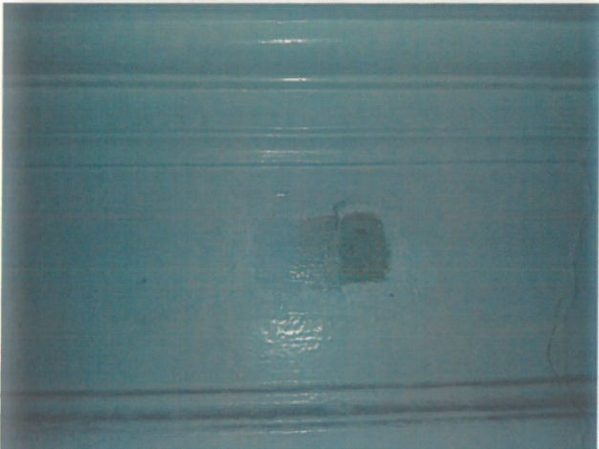
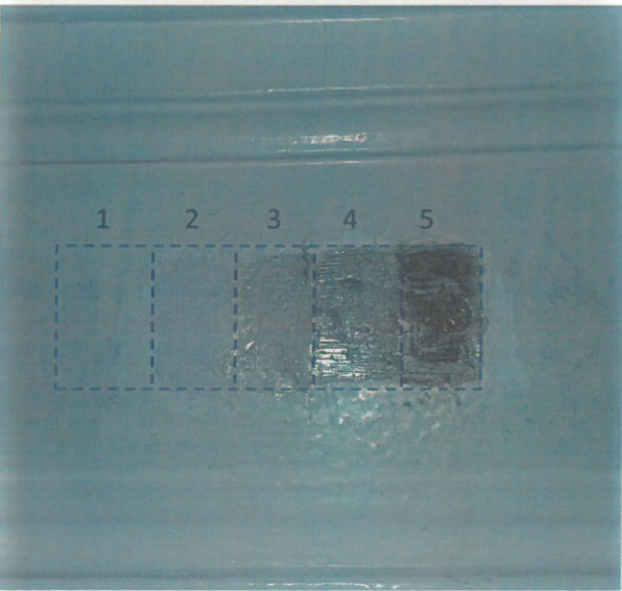
| Nr. test | ZONA DE INTERVENȚIE | METODOLOGIA APLICATĂ | REZULTAT/ CONCLUZII | DOCUMENTAȚIE FOTOGRAFICĂ |
|---|---|---|---|---|
| T5 | <p>Etaj – hol central, <i>mulură</i> sub fronton de deasupra ușii de acces în <b>sala E03</b></p> <p>Zonă cu mai multe straturi de repictări</p> | <p>Pentru realizarea testului de decapare s-a ales o zonă de „mulură” a stucaturilor interioare ce au fost acoperite cu straturi succesive de vopsea.</p> | <p>Asemeni celorlalte stucaturi de la parter, stratul de vopsea albă este prezent și la etaj. Duritatea stratului de vopsea se prezintă și în această zonă aleasă pentru testare.</p> | <p><b>Zona de intervenție</b></p> |
| T5 | <p>Etaj – hol central, <i>mulură</i> sub fronton de deasupra ușii de acces în <b>sala E03</b></p> <p>Zonă cu mai multe straturi de repictări</p> | <p>Decaparea straturilor de vopsea prin metode umede și mecanice.<br/><u>Agent activi:</u><br/><b>T1a</b> – gel decapant Deck 1000<br/><b>T1b</b> – acțiune mecanică cu bisturiul</p> | <p>Sub stratul aparent de culoare albă s-au identificat mai multe straturi deschise: alb-gri, alb-gălbui, verde deschis și abia apoi stratul original albastru închis.</p> | <p><b>Imagine din timpul intervenției</b></p> |
| T5 | <p>Etaj – hol central, <i>mulură</i> sub fronton de deasupra ușii de acces în <b>sala E03</b></p> <p>Zonă cu mai multe straturi de repictări</p> | <p>Testul de decapare a straturilor de repictare a pus în evidență mai multe straturi:<br/><b>S1</b> – vopsea albă<br/><b>S2</b> – vopsea alb-gri<br/><b>S3</b> – vopsea alb-gălbui<br/><b>S4</b> – verde deschis<br/><b>S5</b> – strat original albastru închis</p> | <p>Decaparea s-a realizat succesiv prin aplicarea gelului decapant peste fiecare strat și îndepărtarea mecanică cu bisturiul. Rezultatul este foarte bun.</p> | <p><b>Aspectul suprafeței după intervenției</b></p> |
