RESTAURAREA GALERIEI DE ARTĂ  
„RUDOLF SCHWEITZER – CUMPĂNA”  
CONSOLIDAREA, PROTEJAREA ȘI VALORIFICAREA  
PATRIMONIULUI CULTURAL

PROIECT DE CONSERVARE-RESTAURARE A  
PICTURII MURALE ȘI A STUCATURII INTERIOARE  
DIN GALERIEI DE ARTĂ *RUDOLF SCHWEITZER –*  
*CUMPĂNA*, MUN. PITEȘTI, JUD. ARGEȘ

| <b>LOCALIZARE:</b> | Bd. Republicii, nr. 33, municipiul Pitești, jud. Argeș |
| <b>COD LMI 2010:</b> | AG-II-m-A-13769 |

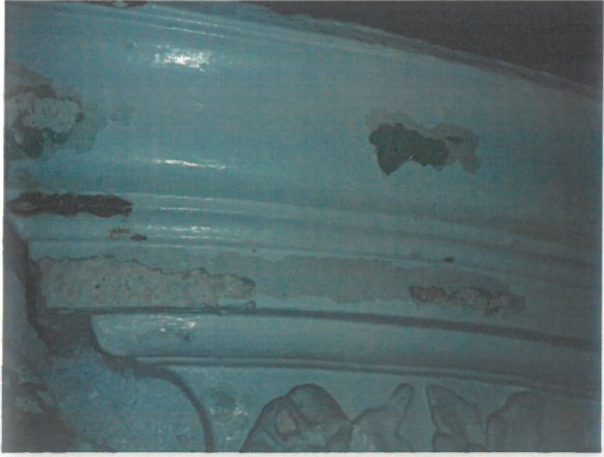
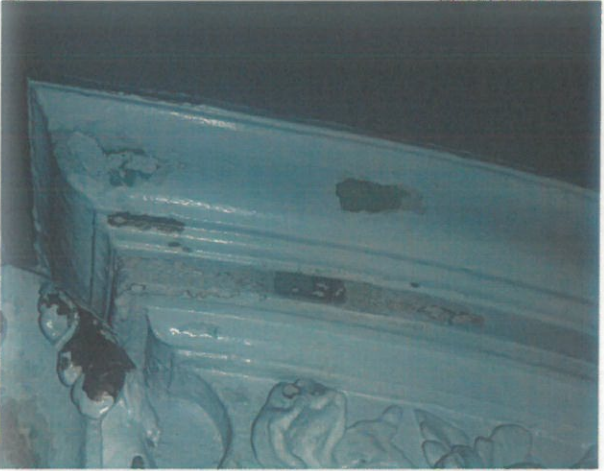
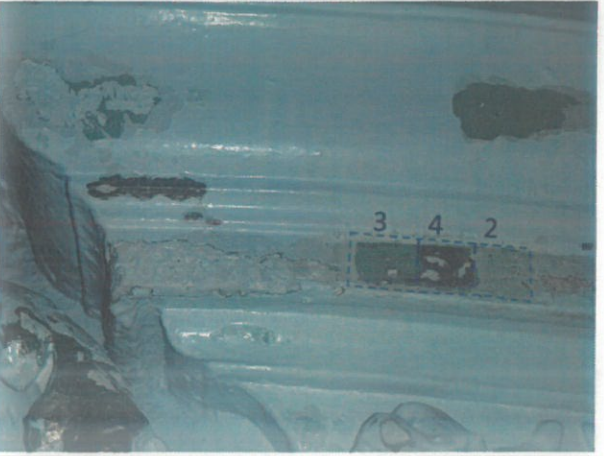
| Nr. test | ZONA DE INTERVENȚIE | METODOLOGIA APLICATĂ | REZULTAT/ CONCLUZII | DOCUMENTAȚIE FOTOGRAFICĂ |
|---|---|---|---|---|
| T6 | Parter – hol<br>Etaj – hol central,<br><i>fronton</i> de deasupra ușii de acces în <b>sala E03</b><br><br>Zonă cu mai multe straturi de repictări | Frontonul din holul central al etajului prezenta lacune stratificate ale straturilor de vopsea prin care se putea observa componența straturilor de intervenție | Suprafața prezenta un strat gros de vopsea în culori de ulei de culoare albă aplicat peste alte straturi de culoare verde și bronz auriu. | <b>Zona de intervenție</b><br> |
| T6 | Etaj – hol central,<br><i>fronton</i> de deasupra ușii de acces în <b>sala E03</b><br><br>Zonă cu mai multe straturi de repictări | Decaparea straturilor de vopsea prin metode umede și mecanice.<br><u>Agent activi:</u><br><b>T6a</b> – gel decapant Deck 1000<br><b>T6b</b> – acțiune mecanică cu bisturiul | Primul strat de vopsea în ulei prezenta o duritate extremă, fiind foarte greu solubilizat. Gelul decapant a avut acțiune după câteva minute. | <b>Imagine din timpul intervenției</b><br> |
| T6 | Etaj – hol central,<br><i>fronton</i> de deasupra ușii de acces în <b>sala E03</b><br><br>Zonă cu mai multe straturi de repictări | Testul de decapare a straturilor de repictare a pus în evidență mai multe straturi:<br><b>S1</b> – vopsea albă<br><b>S2</b> – vopsea alb-gălbui<br><b>S3</b> – verde deschis<br><b>S4</b> – strat original ocru | Rezultatul este bun, gelul decapant a acționat în profunzime. Se recomandă utilizarea acțiunii mecanice cu ajutorul unui instrument ascuțit. | <b>Aspectul suprafeței după intervenției</b><br> |

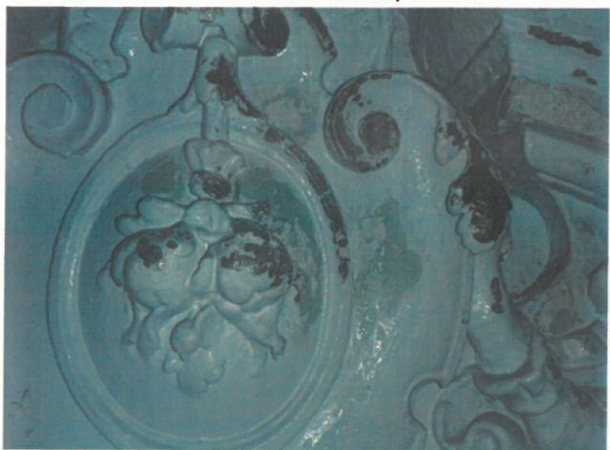
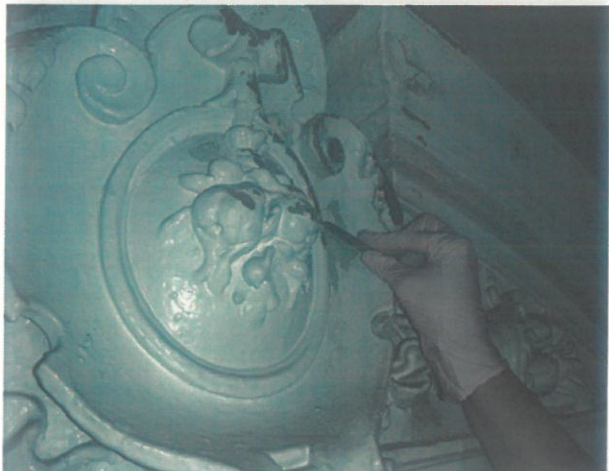
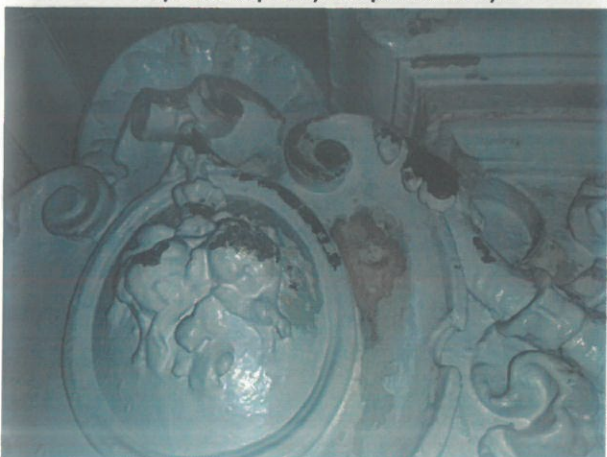
| Nr. test | ZONA DE INTERVENȚIE | METODOLOGIA APLICATĂ | REZULTAT/ CONCLUZII | DOCUMENTAȚIE FOTOGRAFICĂ |
|---|---|---|---|---|
| T7 | <p>Etaj – hol central, <i>fronton</i> de deasupra ușii de acces în <b>sala E03</b></p> <p>Zonă cu mai multe straturi de repictări</p> | <p>Pentru realizarea testului de decapare s-a ales o zonă din pictura murală în tehnica al <i>secco</i> fără degradări active.</p> | <p>Suprafața prezenta un strat gros de vopsea în culori de ulei aplicat pe toate formele stucaturii.</p> | <p><b>Zona de intervenție</b></p> |
| T7 | <p>Etaj – hol central, <i>fronton</i> de deasupra ușii de acces în <b>sala E03</b></p> <p>Zonă cu mai multe straturi de repictări</p> | <p>Decaparea straturilor de vopsea prin metode umede și mecanice.<br/><u>Agent activi:</u><br/><b>T7a</b> – gel decapant Deck 1000<br/><b>T7b</b> – acțiune mecanică cu bisturiul</p> | <p>Primul strat de vopsea în ulei prezenta o duritate extremă, fiind foarte greu solubilizat. Gelul decapant a avut acțiune după câteva minute.</p> | <p><b>Imagine din timpul intervenției</b></p> |
| T7 | <p>Parter Etaj – hol central, <i>fronton</i> de deasupra ușii de acces în <b>sala E03</b></p> <p>Zonă cu mai multe straturi de repictări</p> | <p>Testul de decapare a straturilor de repictare a pus în evidență mai multe straturi:<br/><b>S1</b> – vopsea albă<br/><b>S2</b> – vopsea alb-gălbui<br/><b>S3</b> – verde deschis<br/><b>S4</b> – strat original ocru</p> | <p>Rezultatul este bun, gelul decapant a acționat în profunzime. Se recomandă utilizarea acțiunii mecanice cu ajutorul unui instrument ascuțit.</p> | <p><b>Aspectul suprafeței după intervenției</b></p> |

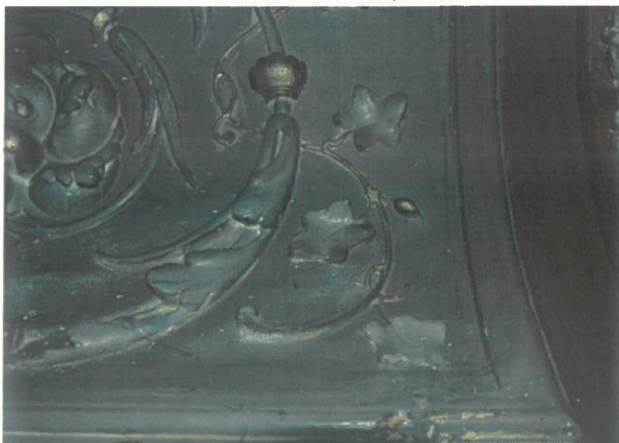
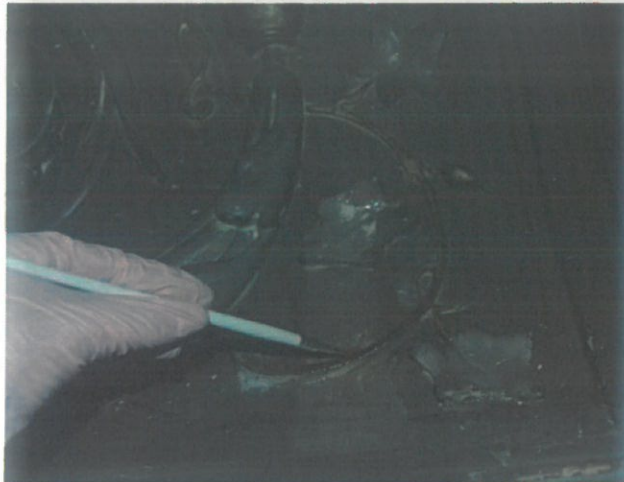
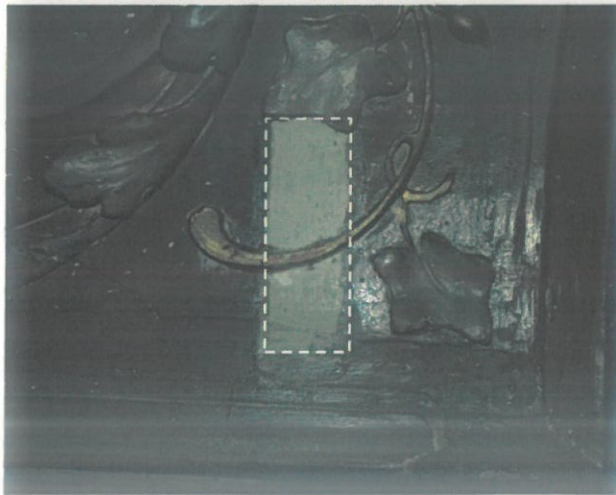
| Nr. test | ZONA DE INTERVENȚIE | METODOLOGIA APLICATĂ | REZULTAT/ CONCLUZII | DOCUMENTAȚIE FOTOGRAFICĂ |
|---|---|---|---|---|
| T8 | <p>Etaj – tavan camera E03, <i>scafa realizată în stucatură pictată și policromată</i></p> <p>Zonă cu mai multe straturi de repictări</p> | <p>Pentru realizarea testului de decapare s-a ales o zonă din pictura murală în tehnica al <i>secco</i> fără degradări active.</p> | <p>Stucatura în basorelief a scafei prezenta un strat gri-închis de repictare în culori de ulei. După aspectul său acest strat este de slabă calitate.</p> | <p><b>Zona de intervenție</b></p> |
| T8 | <p>Etaj – tavan camera E03, <i>scafa realizată în stucatură pictată și policromată</i></p> <p>Zonă cu mai multe straturi de repictări</p> | <p>Decaparea straturilor de vopsea prin metode umede și mecanice.<br/> <u>Agent activi:</u><br/> <b>T8a</b> – gel decapant Deck 1000<br/> <b>T8b</b> – acțiune mecanică cu bisturiul</p> | <p>Gelul decapant a avut acțiune la scurt timp după aplicare. Stratul de repictare nu era durizat, îndepărtarea realizându-se cu ușurință.</p> | <p><b>Imagine din timpul intervenției</b></p> |
| T8 | <p>Etaj – tavan camera E03, <i>scafa realizată în stucatură pictată și policromată</i></p> <p>Zonă cu mai multe straturi de repictări</p> | <p>În urma testului de decapare s-a identificat un singur strat de repictare aplicat peste stratul original, astfel:<br/> <b>S1 – repictare gri închis (culori de ulei)</b><br/> <b>S2 – strat original ocru deschis</b></p> | <p>Sub stratul de repictare cu gri închis nu s-a mai găsit niciun alt strat de repictare. Rezultatul este satisfăcător.</p> | <p><b>Aspectul suprafeței după intervenției</b></p> |

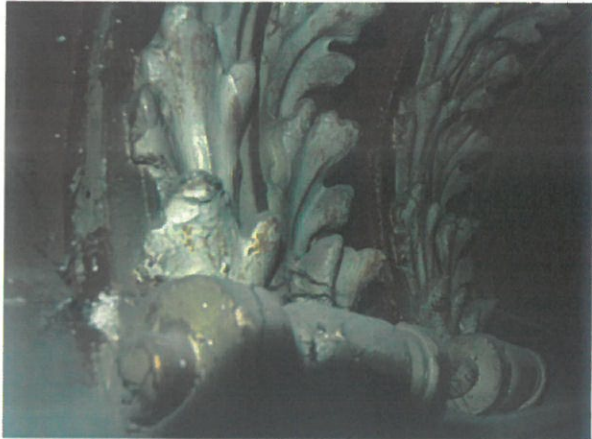
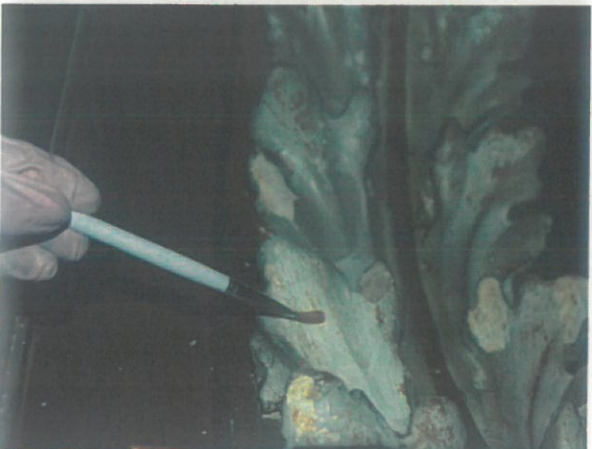
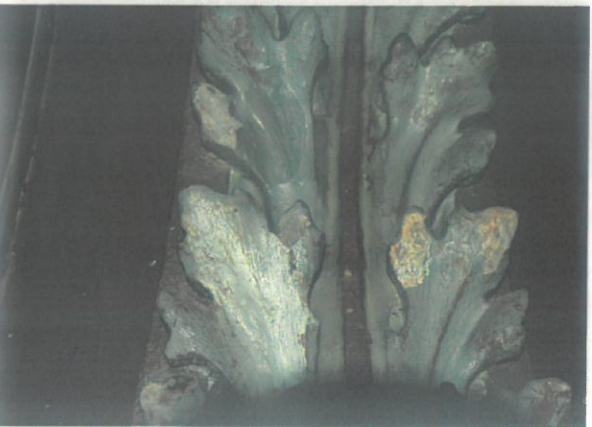
| Nr. test | ZONA DE INTERVENȚIE | METODOLOGIA APLICATĂ | REZULTAT/ CONCLUZII | DOCUMENTAȚIE FOTOGRAFICĂ |
|---|---|---|---|---|
| T9 | <p>Etaj – tavan camera E03, <i>scafa realizată în stucatură pictată și policromată</i></p> <p>Zonă cu mai multe straturi de repictări</p> | <p>Frunzele de acant ale consolei prezentau diferit forme de degradare, drept pentru care s-a ales o zonă fără degradări active.</p> | <p>Repictarea din anul 1950 s-a realizat în culori de ulei aplicate în tușe groase și dirijate neglijent. O bună parte din fonduri se suprapun eronat peste ale culori.</p> | <p><b>Zona de intervenție</b></p> |
| T9 | <p>Etaj – tavan camera E03, <i>scafa realizată în stucatură pictată și policromată</i></p> <p>Zonă cu mai multe straturi de repictări</p> | <p>Decaparea straturilor de vopsea prin metode umede și mecanice.<br/> <u>Agent activi:</u><br/> <b>T9a</b> – gel decapant Deck 1000<br/> <b>T9b</b> – acțiune mecanică cu bisturiul</p> | <p>Stratul de culoare în ulei a fost îndepărtat cu dificultate, procesul de polimerizare fiind spre final. Duritatea extremă a stratului de culoare în ulei a făcut dificilă decaparea.</p> | <p><b>Imagine din timpul intervenției</b></p> |
| T9 | <p>Etaj – tavan camera E03, <i>scafa realizată în stucatură pictată și policromată</i></p> <p>Zonă cu mai multe straturi de repictări</p> | <p>Testul de decapare a straturilor de repictare a pus în evidență mai multe straturi:<br/> <b>S1 – repictare gri în culori de ulei</b><br/> <b>S2 – vopsea alb-gălbui</b><br/> <b>S4 – strat original ocru</b></p> | <p>Sub stratul de pictura s-a identificat un strat de culoare alb-gălbui și stratul original ocru care se păstrează pe alocuri. Rezultatul este satisfăcător.</p> | <p><b>Aspectul suprafeței după intervenției</b></p> |

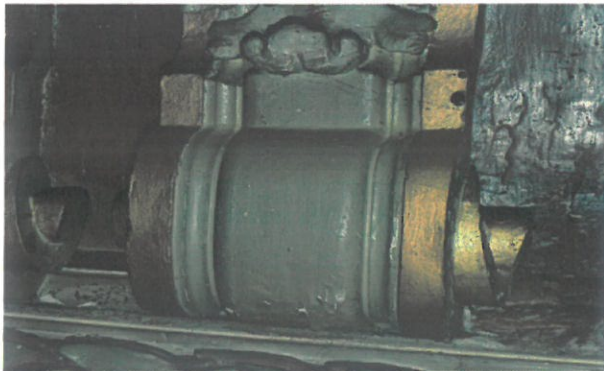
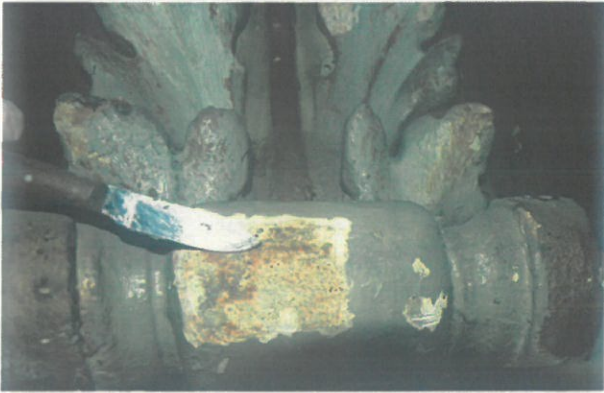
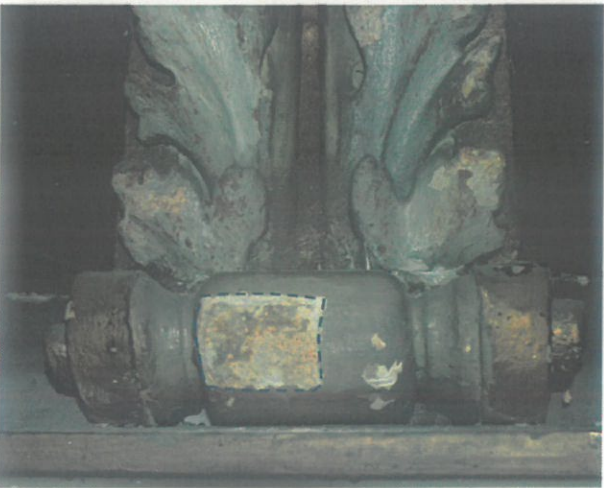
| Nr. test | ZONA DE INTERVENȚIE | METODOLOGIA APLICATĂ | REZULTAT/ CONCLUZII | DOCUMENTAȚIE FOTOGRAFICĂ |
|---|---|---|---|---|
| T10 | <p>Etaj – tavan camera E03, <i>scafa realizată în stucatură pictată și policromată</i></p> <p>Zonă cu mai multe straturi de repictări</p> | <p>La nivelul scafei de la baza tavanului sunt prezente console din stucaturi acoperite de repicări din anul 1950.</p> | <p>Pe lângă stratul gros de vopsea, stucatura prezenta și strat de bronz pe anumite ornamente.</p> | <p><b>Zona de intervenție</b></p> |
| T10 | <p>Etaj – tavan camera E03, <i>scafa realizată în stucatură pictată și policromată</i></p> <p>Zonă cu mai multe straturi de repictări</p> | <p>Decaparea straturilor de vopsea prin metode umede și mecanice.<br/> <u>Agent activi:</u><br/> <b>T10a</b> – gel decapant Deck 1000<br/> <b>T10b</b> – acțiune mecanică cu bisturiul</p> | <p>Stratul de pictură din anul 1950 a fost realizat în culori de ulei de slabă calitate și aplicată cu tușe groase.</p> | <p><b>Imagine din timpul intervenției</b></p> |
| T10 | <p>Etaj – tavan camera E03, <i>scafa realizată în stucatură pictată și policromată</i></p> <p>Zonă cu mai multe straturi de repictări</p> | <p>Testul de decapare a straturilor de repictare a pus în evidență mai multe straturi:<br/> <b>S1 – repictare gri în culori de ulei</b><br/> <b>S2 – vopsea alb-gălbui</b><br/> <b>S4 – strat original ocru</b></p> | <p>Sub stratul de pictură s-a identificat un strat de culoare alb-gălbui și stratul original ocru care se păstrează pe alocuri. Rezultatul este satisfăcător.</p> | <p><b>Aspectul suprafeței după intervenției</b></p> |

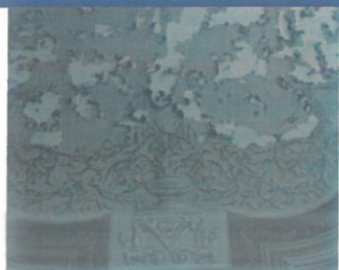
| STARE DE CONSERVARE | Documentație fotografică |
|---|---|
| Pe suprafața decorației murale s-au identificat depuneri slab aderente și aderente. Depunerile slab aderente de praf, pânze de păianjen sau alte materii provenite pe calea aerului sunt vizibile pe majoritatea suprafețelor, fiind mai concentrate în zonele de colț sau la îmbinări. Cele mai afectate zone sunt cel din centrul tavanului, acolo unde sunt prezente exfolieri ale stratului de culoare. Decorul mural a fost acoperit în totalitate de o repictare din anul 1950. Pe lângă acesta, s-au identificat și alte straturi ulterioare, de intervenție și chituri improprii. | |

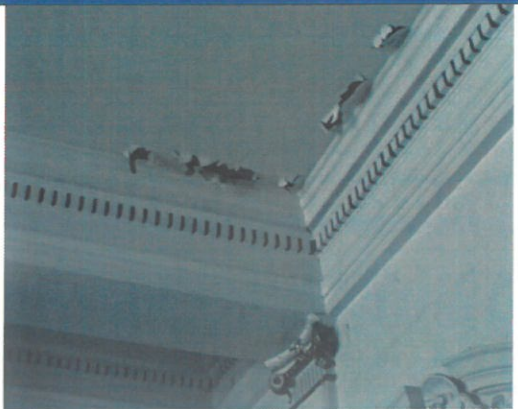
| STARE DE CONSERVARE | Documentație fotografică |
|---|---|
| <p>Componentele artistice turnate, respectiv stucatura policromă, împodobește unele dintre tavanele încăperilor, rozetele corpurilor de iluminat, scafele și decorurile de deasupra ușilor. Aceasta a fost afectată de același cumul de factori ca și restul decorației murale, respectiv de variațiile de microclimat, mișcările seismice, intervențiile anterioare neavizate și întreținerea deficitară a monumentului. Ca și în cazul picturii, degradările policromiei stucaturii pot fi observate prin prisma repictărilor și a adaosurilor straturilor ulterioare de intervenție.</p> | |

| PROPUNERI DE TRATAMENT | |
|---|---|
| | <ul style="list-style-type: none"> <li>• Îndepărtarea depunerilor slab aderente</li> <li>• Asigurare margini, fisuri, crăpături</li> <li>• Ancorarea punctuală a marginilor stratului suport desprins/ fracturat</li> <li>• Dezinfecția/ dezinsecția suportului de rabiț/ lemn cu biocid</li> <li>• Consolidarea de profunzime a suportului <ul style="list-style-type: none"> <li>- Pregătirea zonelor desprinse pentru injectări</li> </ul> </li> <li>- Impregnarea zonelor friabile</li> <li>Consolidări ale stratului suport prin injectări</li> <li>Consolidarea suportului fisurat/ crăpat prin ancorare/ țesere/ plombare <ul style="list-style-type: none"> <li>• Îndepărtarea zugrăvelilor, a repictărilor</li> <li>• Îndepărtarea chituirilor anterioare din lacune și fisuri</li> <li>• Identificarea, copierea și refacerea fragmentelor lipsă sau iremediabil degradate</li> <li>• Refacerea elementelor lipsă sau iremediabil degradate</li> <li>• Replantarea elementelor refăcute și a celor extrase</li> <li>• Chituirea fisurilor, finisarea lor la nivel</li> <li>• Chituirea lacunelor, fisurilor, finisarea lor la nivel</li> <li>• Tratament de prezentare estetică, integrarea cromatică a uzurilor, eroziunilor, chituirilor din lacune. În tehnica <i>ritocco</i></li> <li>• Integrarea cromatică a elementelor noi</li> <li>• Protejarea și fixarea integrărilor cromatice</li> </ul> </li> </ul> |

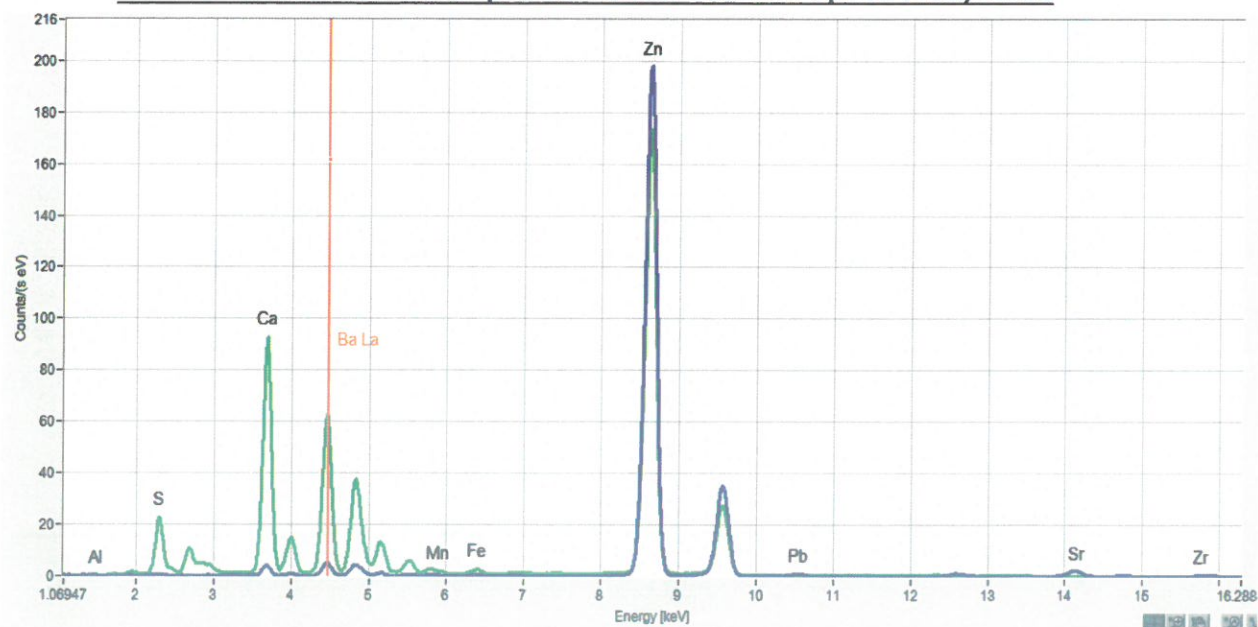
### **R3441– 1. Fronton deasupra usii-decor stucat Vopsea alba,verde**

**REZULTAT : Alb de zinc,alb de plumb,verde de pamant(2straturi),ocru rosu,ocru galben.Albul de plumb-primul strat.**

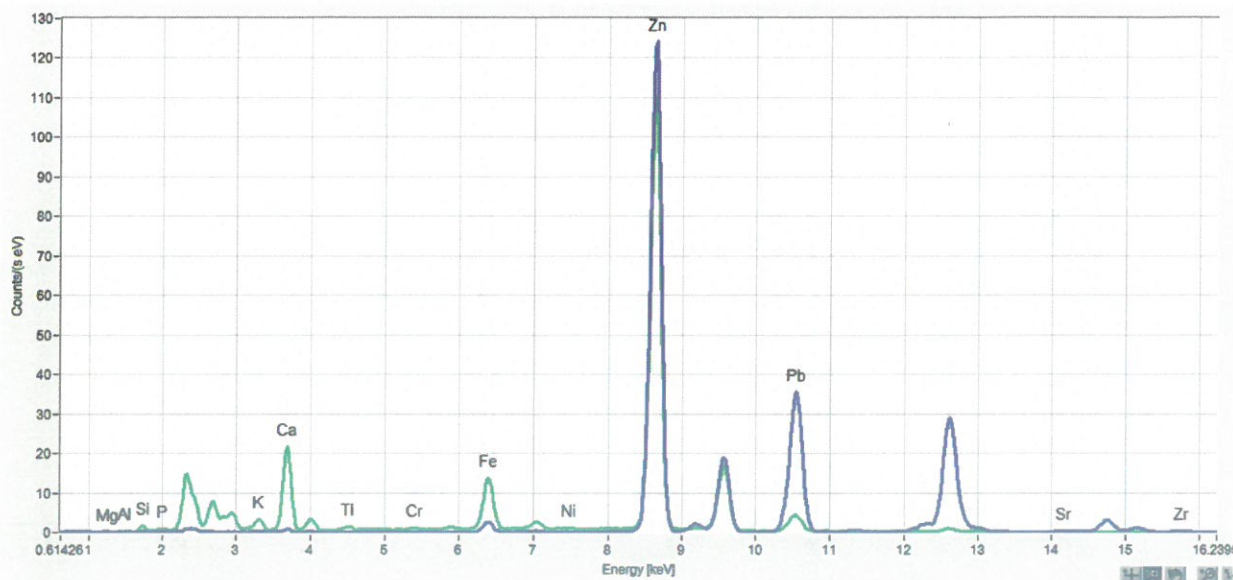
**R3443– 3. Camera etaj-tavan ornament frunza-repictare cu verde-gri 1950**

**REZULTAT :** Verde de pamant si un strat brun de amestec de miniu si ocru.

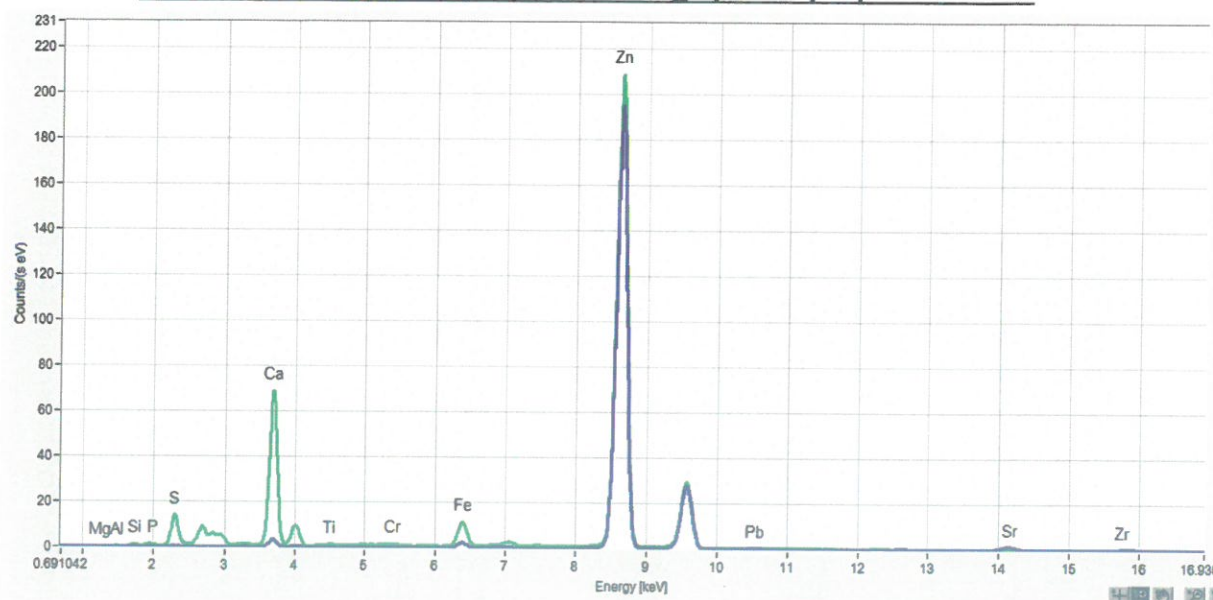
**R3445– 5. Camera etaj-tavan – fond gri(verzui) repictare 1950**

**REZULTAT : Alb de zinc in amestec cu oxizi de fier si putin verde crom.**
