**Restaurarea Galeriei de Artă “Rudolf Schweitzer-Cumpăna” consolidarea, protejarea și valorificarea patrimoniului cultural**

**Proiect de conservare-restaurare a componentelor artistice din piatră și Ipsos din cadrul Galeriei “Rudolf Schweitzer-Cumpăna” din municipiul Pitești, jud. Argeș**

## FOAIE DE CAPAT

**AG-II-m-A-13769**

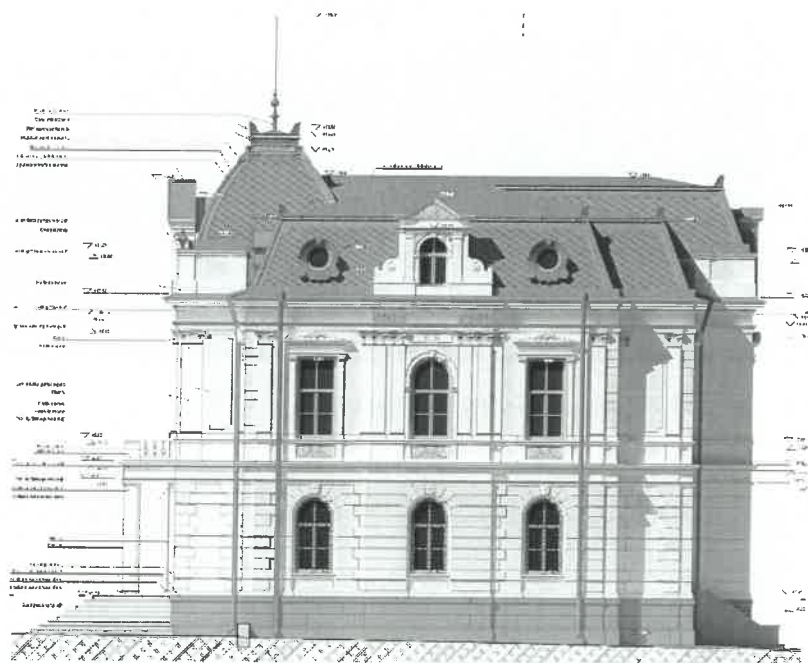
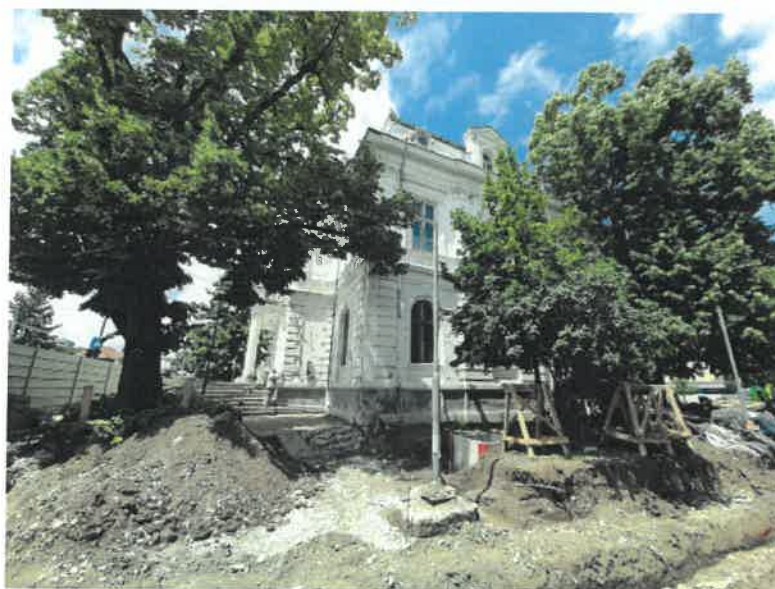
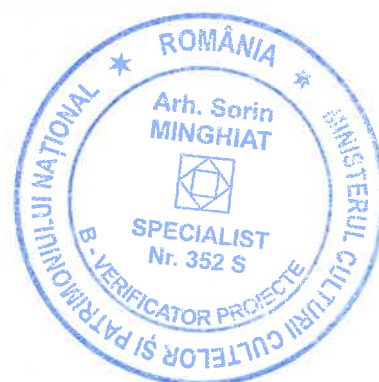
## Fațada sud

**Eflorescente saline la nivelul soclului, decoeziunea materialului pe intreaga suprafata a soclului, exfolieri ale straturilor de zugraveli si vopsitorii**

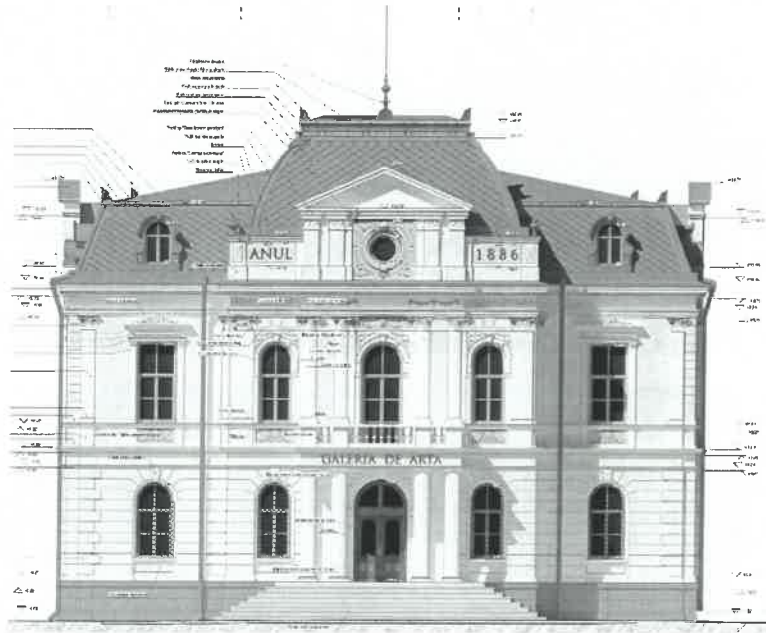
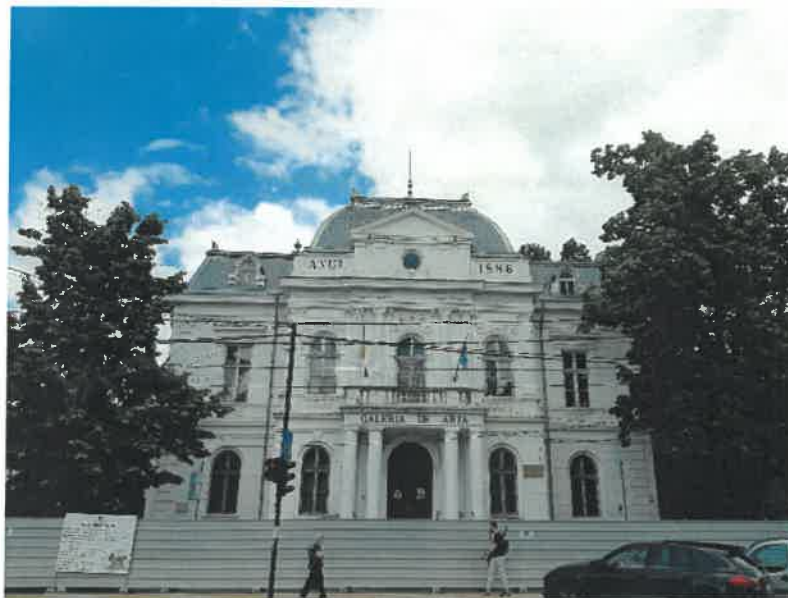
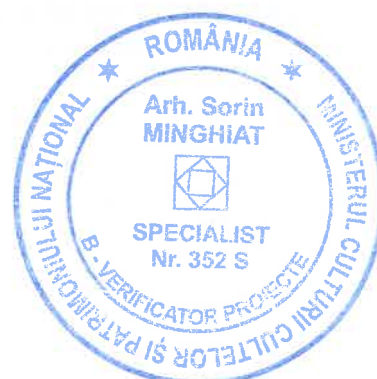
## Fațada vest

**Prezenta atacului biologic in zona parapetului balconului localizate pe mana curenta si rebord**

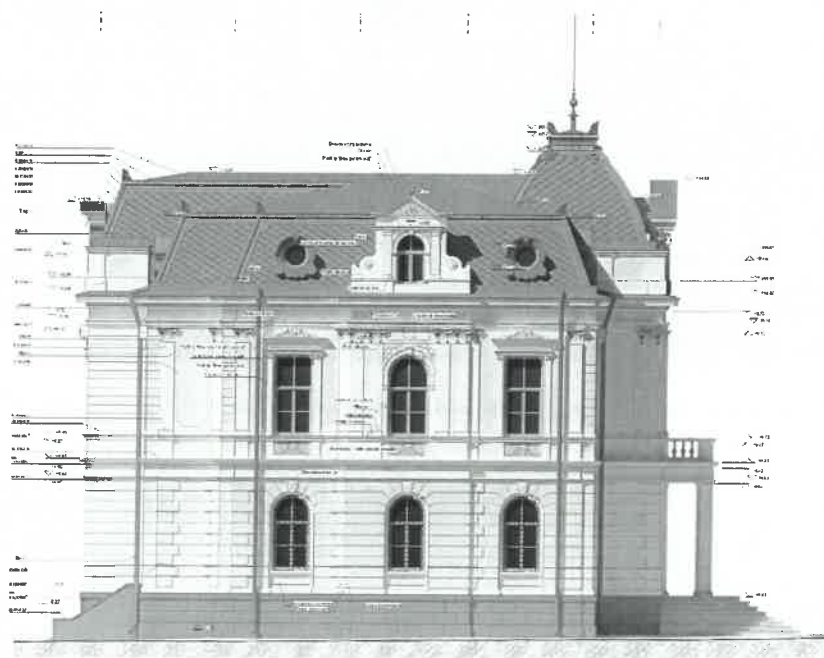
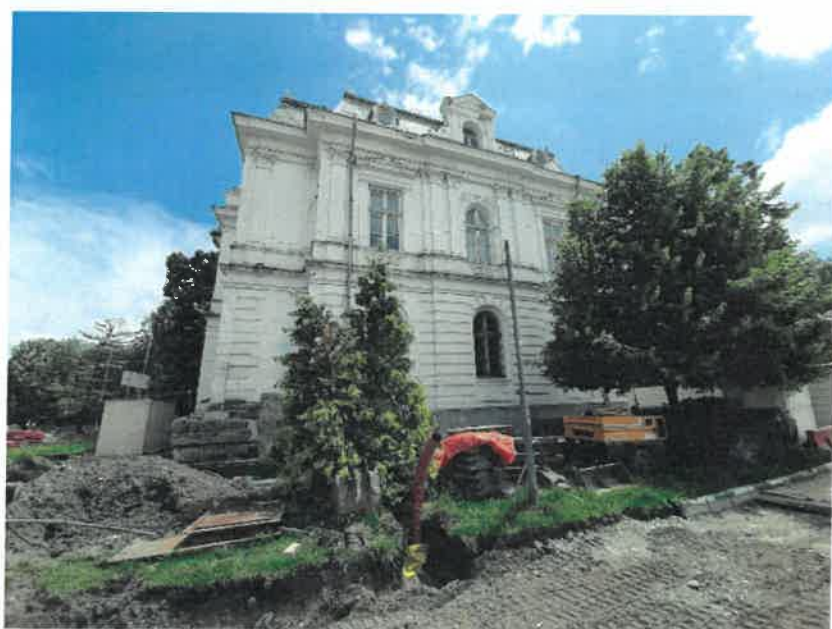
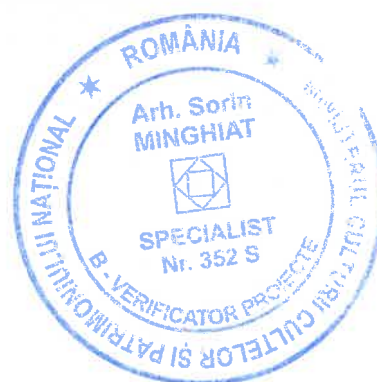
## Fațada nord

**Desprinderi si decoeziunea materialului pe suprafete extinse, prezenta biodeteriogenilor, efflorescente saline**

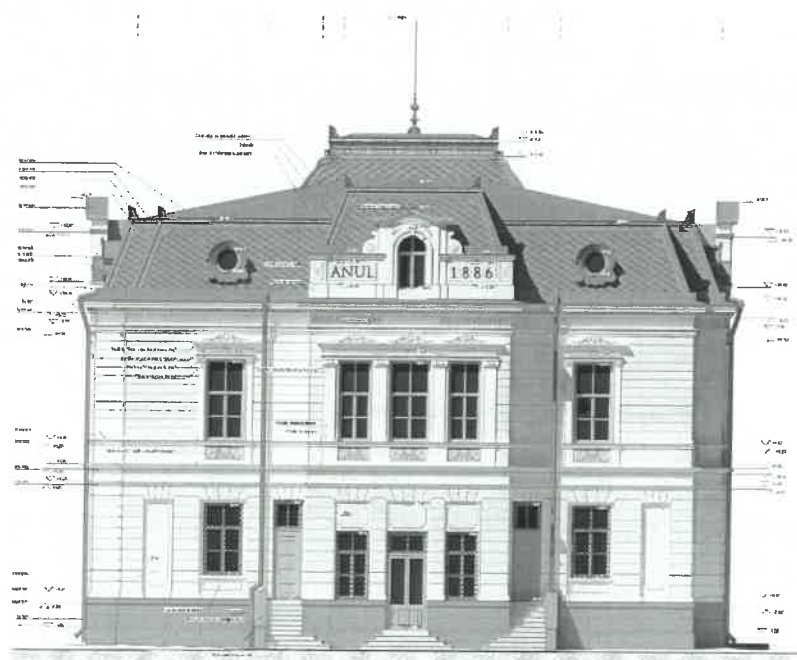
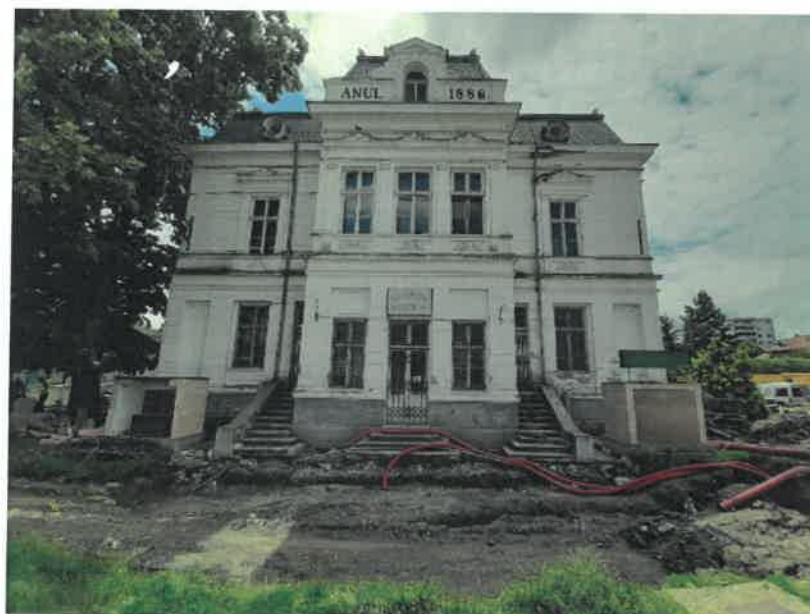
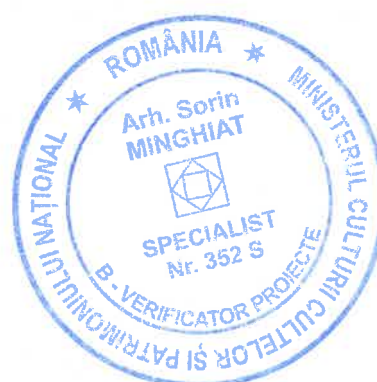
## Fatada est

**Decoeziunea materialului si pierderea volumetriei profilaturilor**

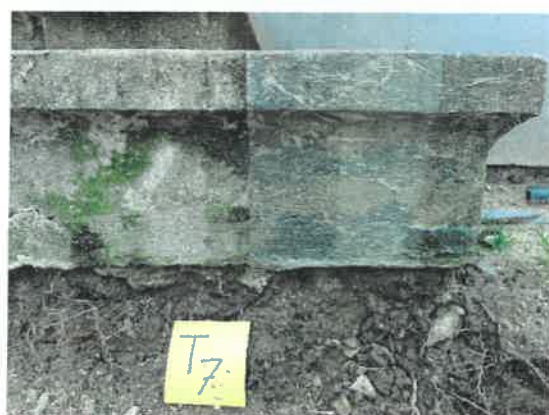
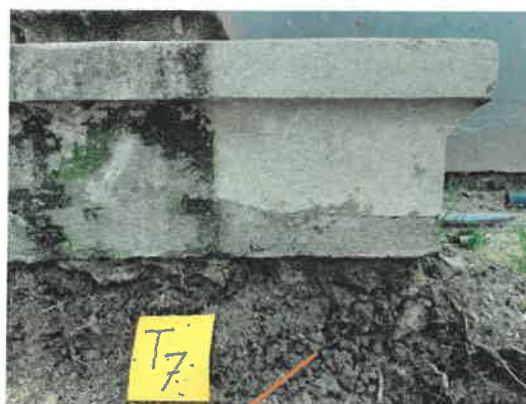
2. După 7 zile s-a revenit pe suprafața respectivă pentru îndepărtarea compresei continuându-se testul cu operația de îndepărtarea a biodermii vegetale și a depunerilor aderente. Testul a fost efectuat chimic cu comprese de celuloză umectate cu soluție apoasă de carbonat de amoniu 10% cu timpi de acțiune de 15 minute cu reveniri locale și mecanic, folosindu-se bureți, pensule și batoane din fibră de sticlă.

După îndepărtarea compresei de celuloză suprafața testului a fost curățată cu ajutorul pensulelor dure și a bureților umectați cu apă. Atât bioderma vegetală cât și murdăria ancrasată se îndepărtează în totalitate suprafața litică rămânând curată.

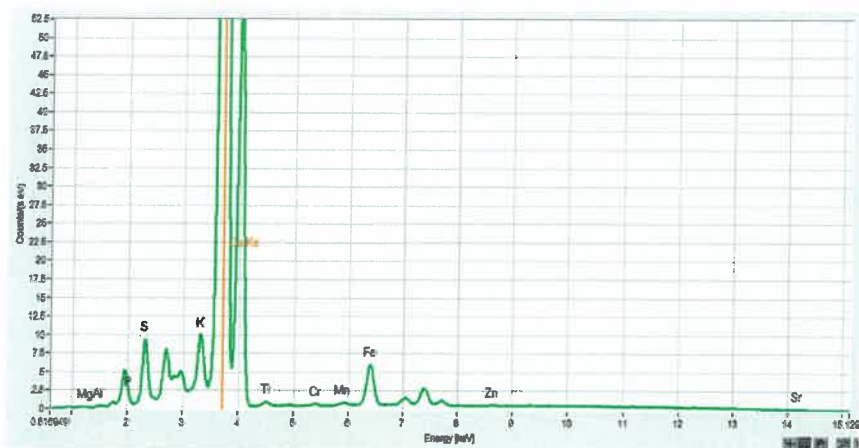
### R3562-- P1 Fatada vestica

**REZULTAT** Tencuiala de var cu nisip foarte fin cernut si urme de argila. Exterior varuit.

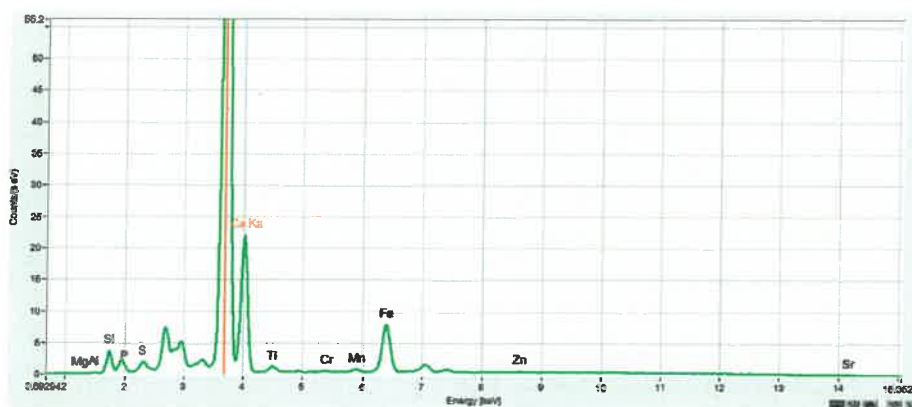
### R3563– P2 Fatada estica

**REZULTAT** Tencuiala neomogena var/nisip/argila. Raportul liant/agregat cca.1/1.Posibil ciment in zona gri.

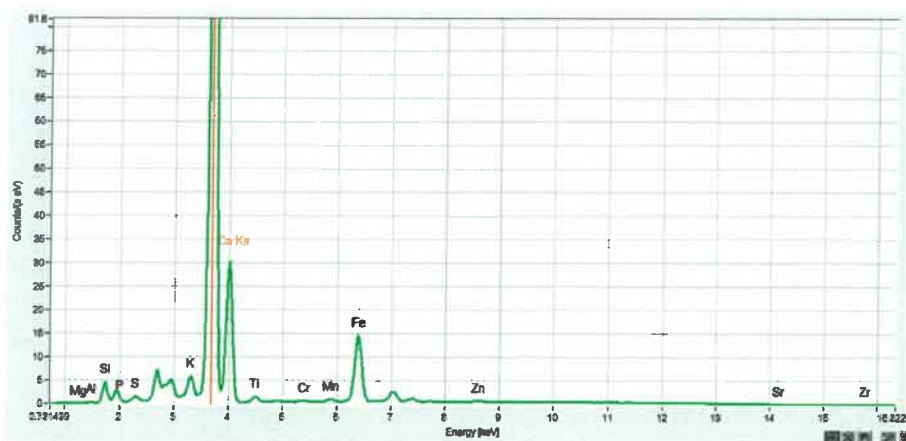
### **R3564– P3 Fatada nordica**

**REZULTAT Tencuiala var/nisip/argila. Raportul liant/agregat cca.1/3.**

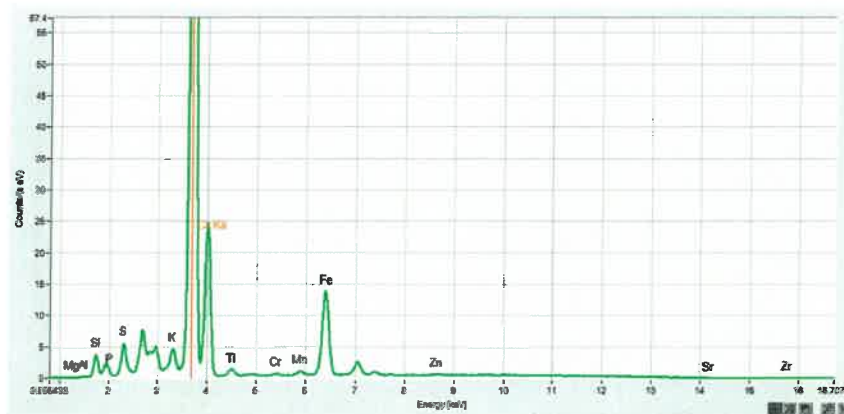
### R3565– P4 Fatada sudica

**REZULTAT** Tencuiala var/nisip cu raportul liant agregat cca.2/1 peste un strat de ciment cu nisip grosier-liant/agregat cca.1/2.
