## **PROIECT: RESTAURAREA MUZEULUI JUDEȚEAN ARGEȘ - PROTEJAREA ȘI VALORIFICAREA PATRIMONIULUI CULTURAL**

PROIECT TEHNIC  
CONSERVARE - RESTAURARE PICTURĂ MURALĂ  
**Muzeul Județean Argeș, 1898-1899**  
Str. Armand Călinescu, nr. 44, Pitești  
LMI:AG-11-m-A-13401

PIESE SCRISE P.T.H

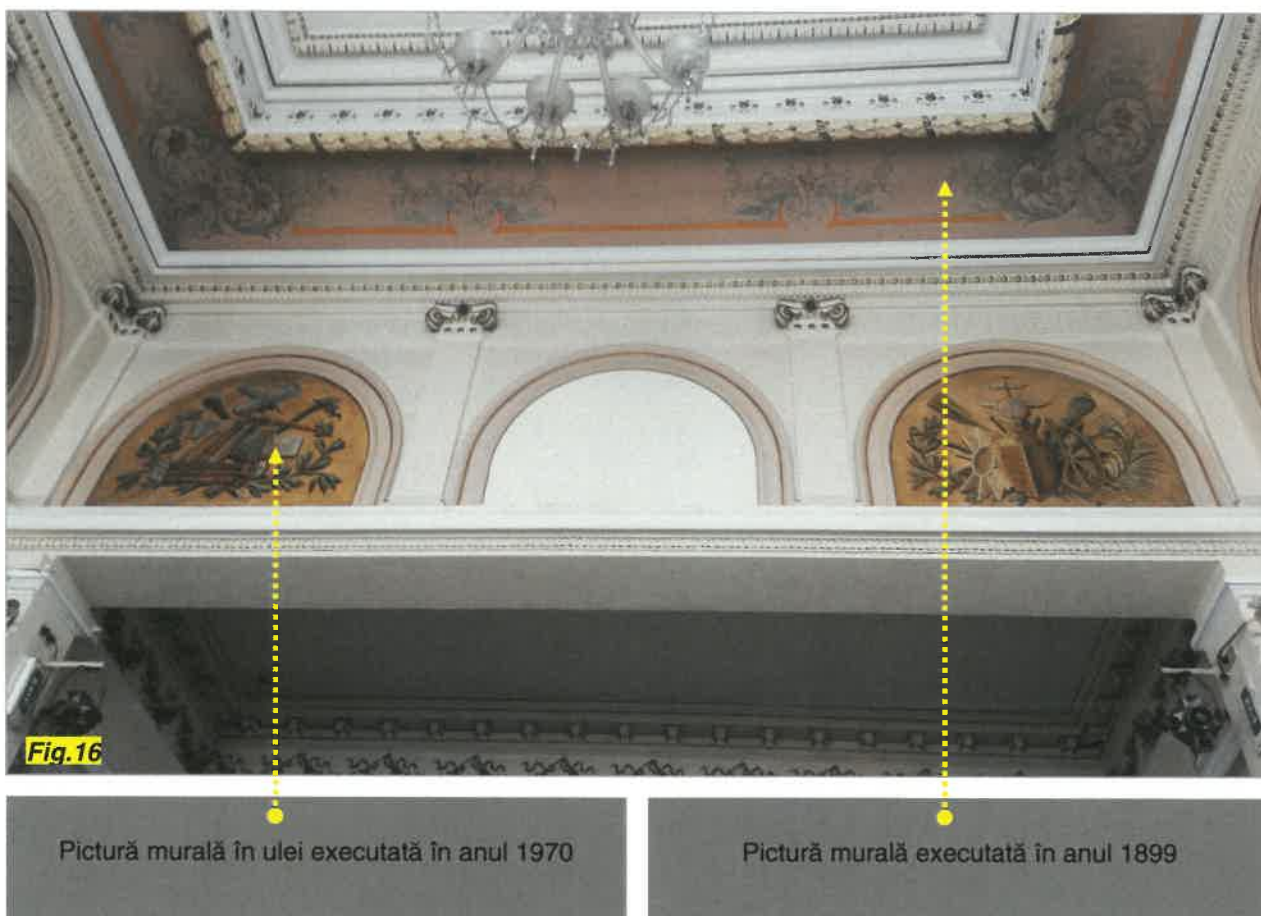
În ax central, situat în partea opusă ferestrelor, există o casetă fără pictură, despre care personalul muzeului relatează că a fost pictată în ulei cu însemnele partidului comunist, imagine eliminată după anul 1989 (Fig.16).

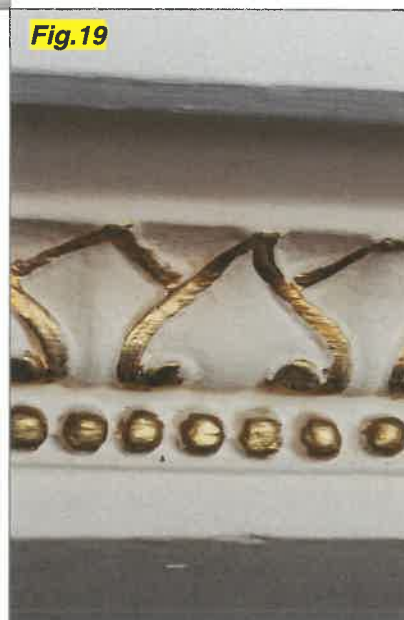
Se disting două etape de intervenții la nivelul stucaturilor:

- etapa 1997, (Fig.19) în care poleiturile au fost aplicate neglijent, cu vopsitorii și reparații rudimentare
- etapa 1970, (Fig.20) unde intervențiile sunt executate cu o mai mare acuratețe.

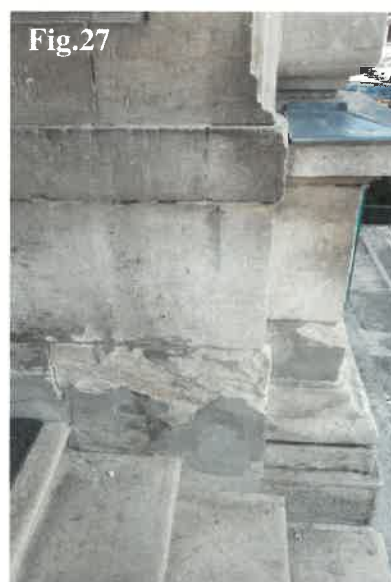
Fig.27

**3.1.5. Soclul** prezintă intervenții cu tencuieli pe bază de ciment aplicate în intervalul 1970 - 1997. Materialele pe bază de ciment au contribuit la accentuarea unor procese de degradare specifice migrației și recristalizării sărurilor. (Fig.26) Reparațiile realizate cu ciment (Fig. 27) sunt în general detașate de suport și, totodată, sărurile solubilizate din aceste materiale necorespunzătoare sunt preluate ascensional în zidărie și tencuială.

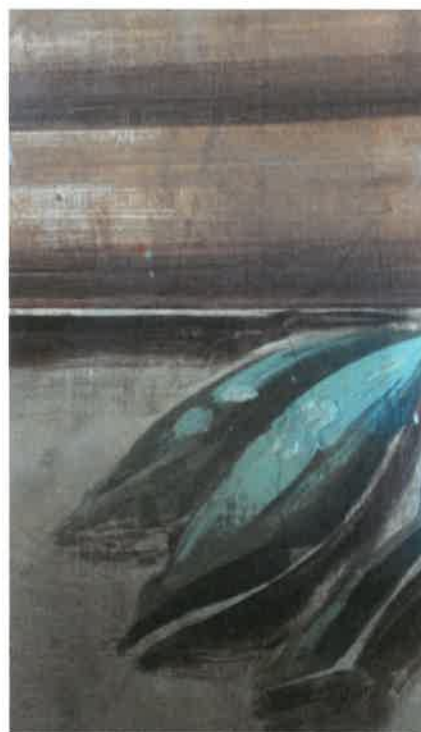
Obiectivul testelor a fost evaluarea coeziunii pigmentilor pe zonele cu pelicule subțiri având un conținut mai scăzut al liantului. Viteza de absorbție este un indicator estimativ al amplitudinii proceselor de degradare atât în adâncime stratului de preparare cât și în planul peliculelor de culoare suprapuse. În cazul de față stratul de culoare este practic impermeabil, pe de o parte datorită conținutului de ulei polimerizat cât și datorită caracteristicilor tehnice ale stratului de vernis aplicat ulterior.

Teste de aderență și absorbție, însoțite de teste acustice, vor fi efectuate și la nivelul registrului superior al scafei, după asigurarea acesului cu schele, completând datele generale preliminare care au servit la identificarea principalilor factori de degradare.

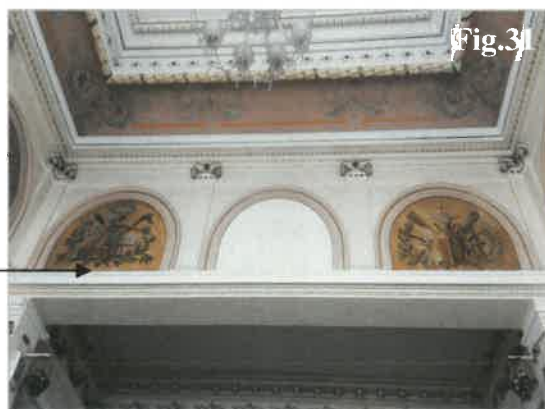
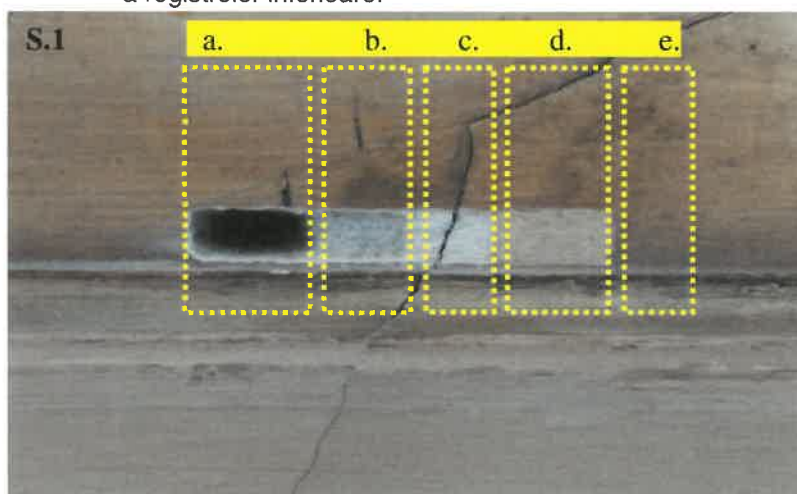
Zona selectată pentru efectuarea cercetării stratigrafice este peretele de sud-vest al casei scării, latura stângă, caseta cu reprezentarea simbolică a domeniului științei, partea inferioară a fondului (Fig.31) sondaj de identificare a stratigrafiei originare, (S.1) și peretele de sud-est, registrul bosajelor (S.2) sondaj de identificare a cromatiei originare a registrelor inferioare.

- a. arriccio
- b. intonaco
- c. preparație
- d. strat de culoare
- e. vernis

Sondajele stratigrafice efectuate în compartimentul casei scării pe registrul superior al pereților verticali au relevat că nu există straturi picturale mai vechi care să fi fost acoperite în timp, singurele picturi care se mai păstrează fiind cele din 1970. Totodată, registrul inferior păstrează urme ale unor intervenții realizate în trei etape diferite, situație interesantă care impune o cercetare detaliată a stratigrafiei pe parcursul executării lucrărilor. Nu excludem posibilitatea existenței unor liniaturi sau ornamente geometrice originare care să fi completat la acest nivel registrul decorativ al bosajelor.

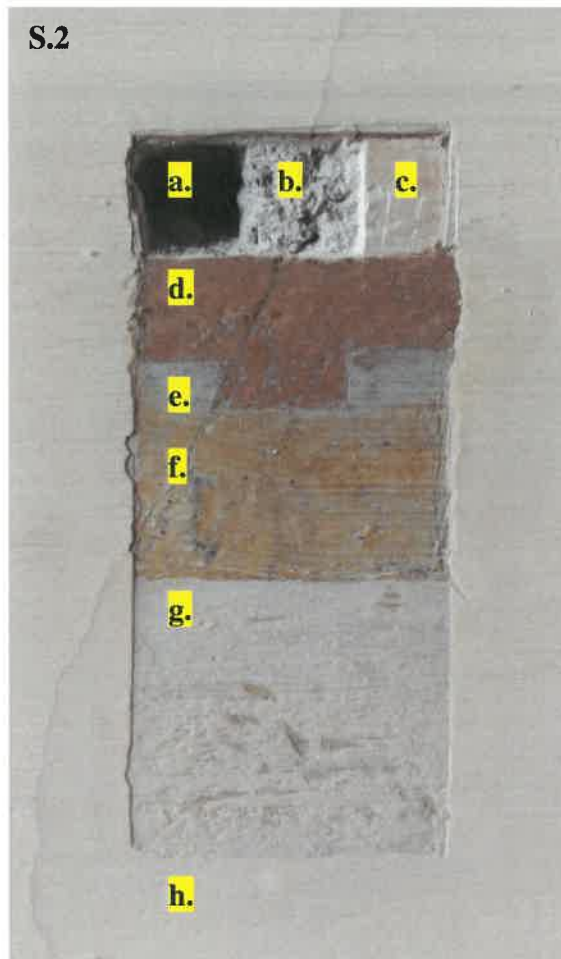
## S.2

- a. zidărie
- b. mortar var/nisip
- c. preparație pe bază de ipsos
- d. strat de culoare
- e. strat de culoare adăugat în timp
- f. zugrăveală pe bază de vopsea
- g. preparație pe bază de umă
- h. zugrăveală actulă

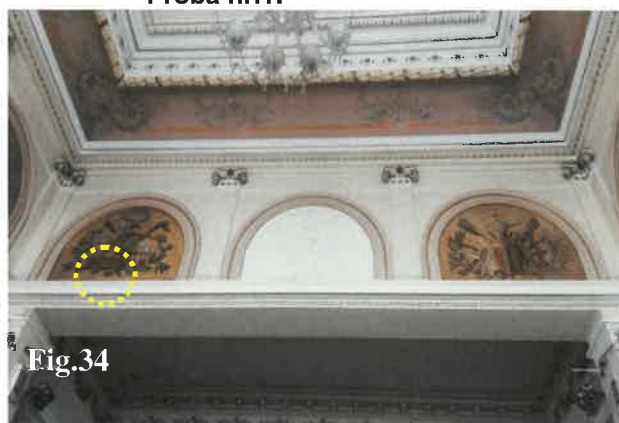
Fig.34

*Amplasare:* Sala EI01- casa scării, perete Sud-Vest, reprezentarea domeniului științei

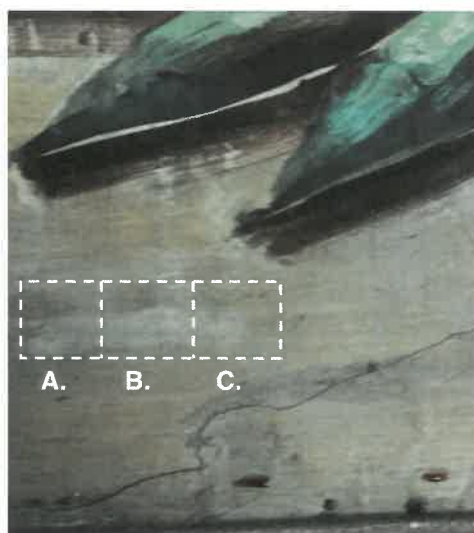
**Starea de conservare:** strat de culoare bine conservat, care permite acțiunea mecanică.

Caseta A: Desprăfuire cu pensula. Are ca rezultat îndepărtarea depunerilor neaderente. Depunerile aderente rămân ancrasate la nivelul stratului de vernis.

Caseta B: Curățare cu apă (PH=7) folosindu-se un tampon de vată rulat pe bastoncini. Depunerile neaderente se îndepărtează însă rezultatele nu sunt semnificativ diferite față de proba precedentă.

Caseta C: Curățare cu apă alcoolizată 2% - tampon de vată rulat pe bastoncini. Depunerile aderente se solubilizează după acționarea mecanică a tamponului pe suprafață.

Observații: Se remarcă rezultate mai bune la nivelul casetei C însă îndepărtarea depunerilor este incompletă. Considerăm că acțiunea mecanică excesivă asupra stratului de culoare nu este recomandabilă.

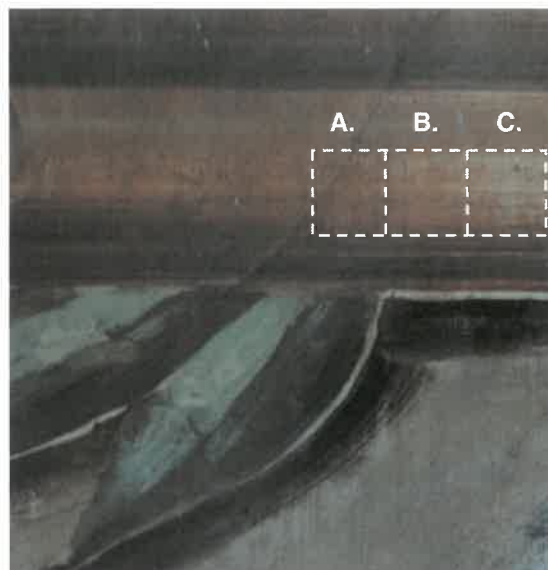
## Proba nr.2.

**Amplasare:** Sala EI01- casa scării, perete Sud-Vest, reprezentarea domeniului științei

**Starea de conservare:** strat de culoare bine conservat, care permite acțiunea mecanică.

Caseta A: Curățire cu tampoane de vată rulate pe bastoncini impregnate cu apă alcoolizată 1,5% urmată de acționarea pe suprafață a unei gume de tip Wishab. Depunerile aderente se îndepărtează parțial.

Caseta B: Curățire cu tampoane de vată rulate pe bastoncini impregnate în soluție de apă alcoolizată 2%, urmată de acționarea pe suprafață a unei gume de tip Wishab. Depunerile aderente se îndepărtează incomplet.

Caseta C: Curățire cu tampoane de vată rulate pe bastoncini impregnate în soluție apoasă alcalină de carbonat de amoniu 2,5%, în apă distilată, urmată de acționarea pe suprafață a unei gume de tip Wishab. Rezultatele sunt mai bune însă o parte din depuneri rămân ancrasate la nivelul stratului de vernis.

Observații: Pe eșantioanele unde s-au folosit soluții slabe de apă alcoolizată și carbonat de amoniu rezultatele sunt influențate de starea de conservare a stratului de vernis îngălbenit / brunisat, a cărui grosime este variabilă în funcție de modul cum a fost aplicat.

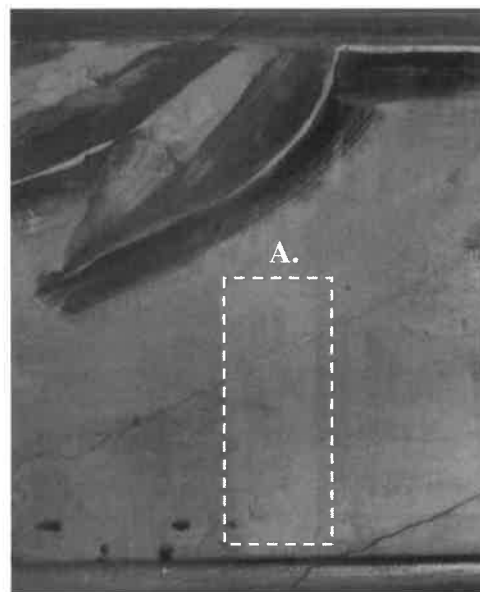
Caseta A: Curățire cu tampoane de vată rulate pe bastoncini impregnate în soluție de apă alcoolizată 2,5%, urmată de acționarea pe suprafață a unei gume moi de tip Wishab. Depunerile se solubilizează însă diferența față de probele precedente este slab perceptibilă

**Observații:** Ca și în cazul probei nr.2, depunerile se solubilizează relativ ușor, dar prin compararea eşantioanelor curățate cu soluții mai slabe se remarcă lipsa unei diferențe calitative între rezultatele obținute. Decizia de a crește concentrația de alcool la 2,5% a avut ca obiectiv evaluarea eficienței operațiunii în contextul revenirii pe suprafață prin procedee fizico-mecanice.

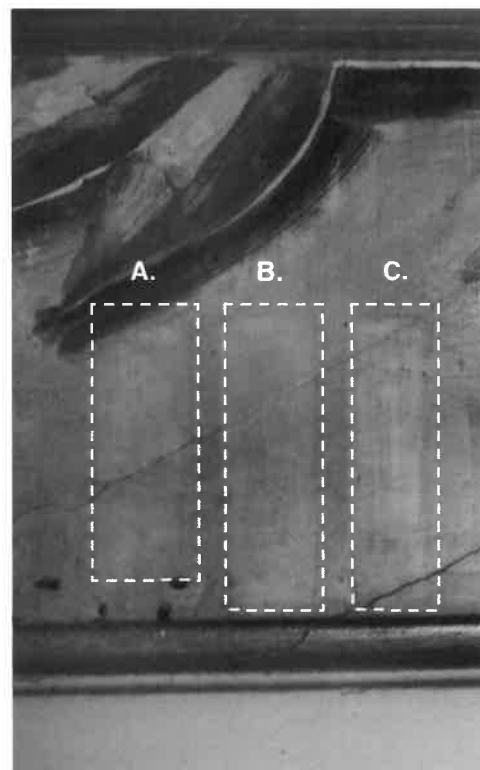
## Proba nr.4.

Caseta C: Curățirea tampoane de vată rulate pe bastoncini - carbonat de amoniu 5% în apă distilată

**Observații:** A doua etapă de intervenție asigură o îndepărtare mai uniformă a depunerilor (casetele A și B) însă fără o acțiune fizico-mecanică operațiunea are un aspect pătat (Caseta C)

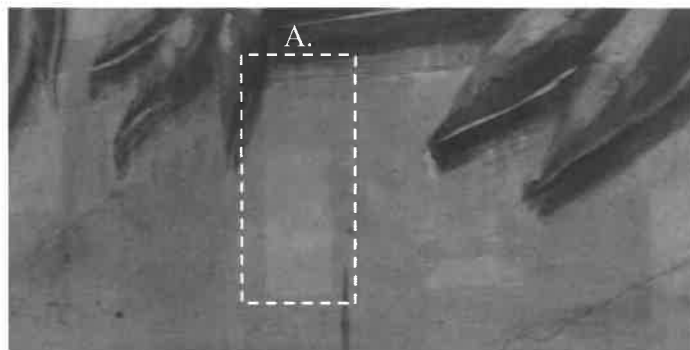
## Proba nr.5.

Caseta A: Curățare cu tampoane de vată rulate pe bastoncini îmbibate în soluție de detergent anionic Contrad 2000 concentrație de 5% în apă distilată pH neutru.

Depunerile slab aderente și aderente se îndepărtează relativ ușor, fără o acționare fizico-mecanică excesivă asupra stratului pictural - suprafața are un aspect uniform.

**Observații:** Alegerea unei concentrații scăzute a solventului a avut în vedere realizarea graduală și controlată a îndepărtării depunerilor aderente, evitându-se acumulările inegale și solubilizarea completă a stratului de vernis. Considerăm că îndepărtarea parțială, respectiv subțierea stratului de vernis îngălbenit, se poate realiza în bune condiții după îndepărtarea uniformă a depunerilor aderente.

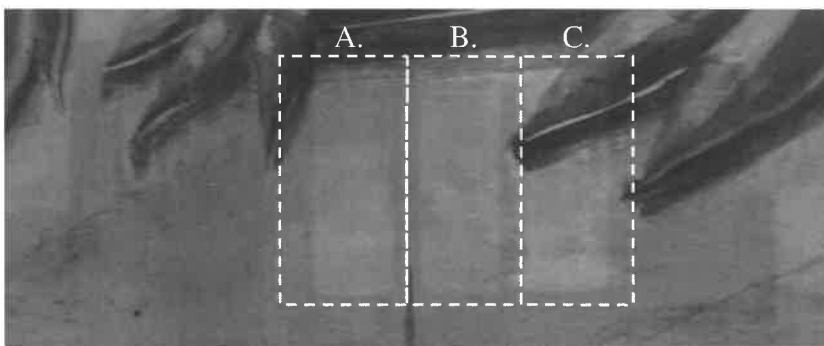
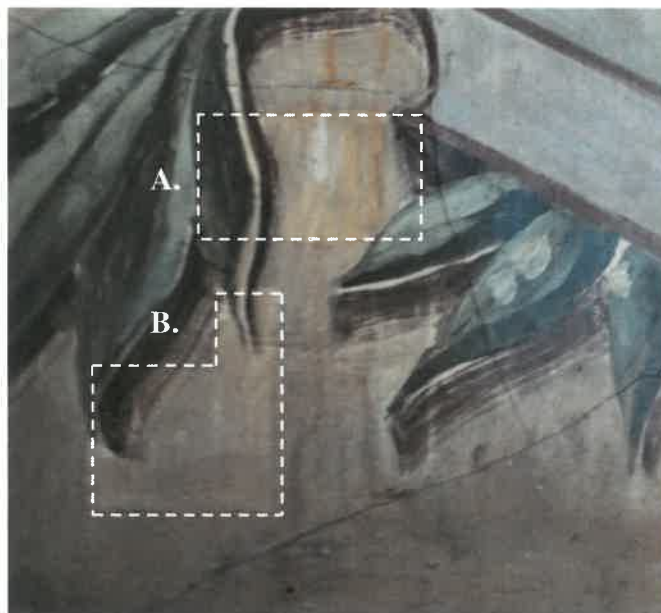
## Proba nr.6.

**Amplasare:** Sala EI01- casa scării, perete Sud-Vest, reprezentarea domeniului științei  
**Obiectiv:** Îndepărtarea depunerilor neaderente și aderente.

**Starea de conservare:** strat de culoare bine conservat, care permite acțiunea mecanică.

Caseta A: Curățare cu tampoane de vată rulate pe bastoncini impregnate în soluție de detergent anionic Contrad 2000 concentrație de 5% în apă distilată pH neutru. Etapa a doua de intervenție. Nu se observă diferențe semnificative în urma repetării operațiunii.

**Observații:** După finalizarea operațiunii, stratul de vernis îngălbenit a fost îndepărtat parțial cu o soluție de alcool și terebentină 1/4, obținându-se rezultate foarte bune.

Considerăm că subțierea stratului de vernis poate fi continuată evitând totodată îndepărtarea completă a acestuia.

Îndepărtarea depunerilor neaderente se va face cu o pensulă moale, urmată de curățirea depunerilor aderente cu tampoane de vată rulate pe bastoncini impregnate în soluție de detergent anionic Contrad 2000 concentrație de 10% în apă distilată pH neutru. După finalizarea operațiunii, stratul de vernis îngălbenit poate fi îndepărtat parțial cu o soluție de alcool și terebentină 1/4.

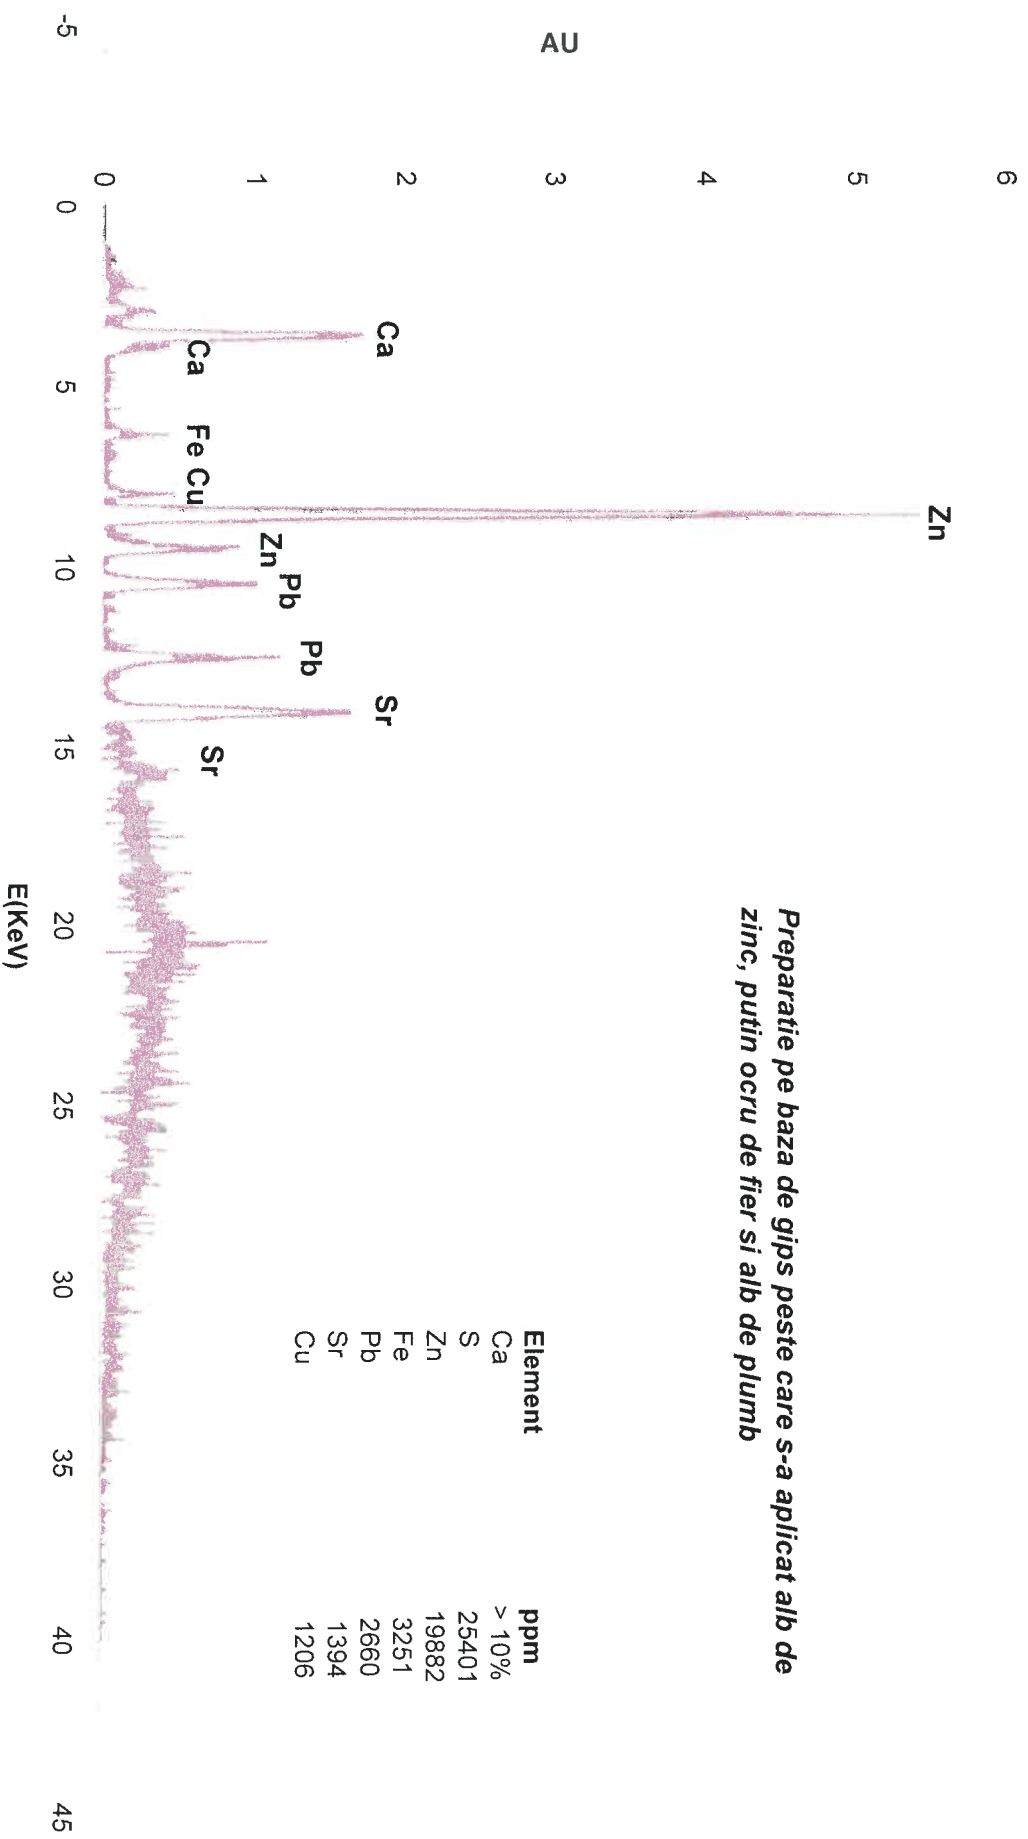
# Culoare 1 - Pictură murală, Muzeul Județean Argeș

Preparatie pe baza de gips peste care s-a aplicat alb de zinc, puțin ocră de fier și alb de plumb

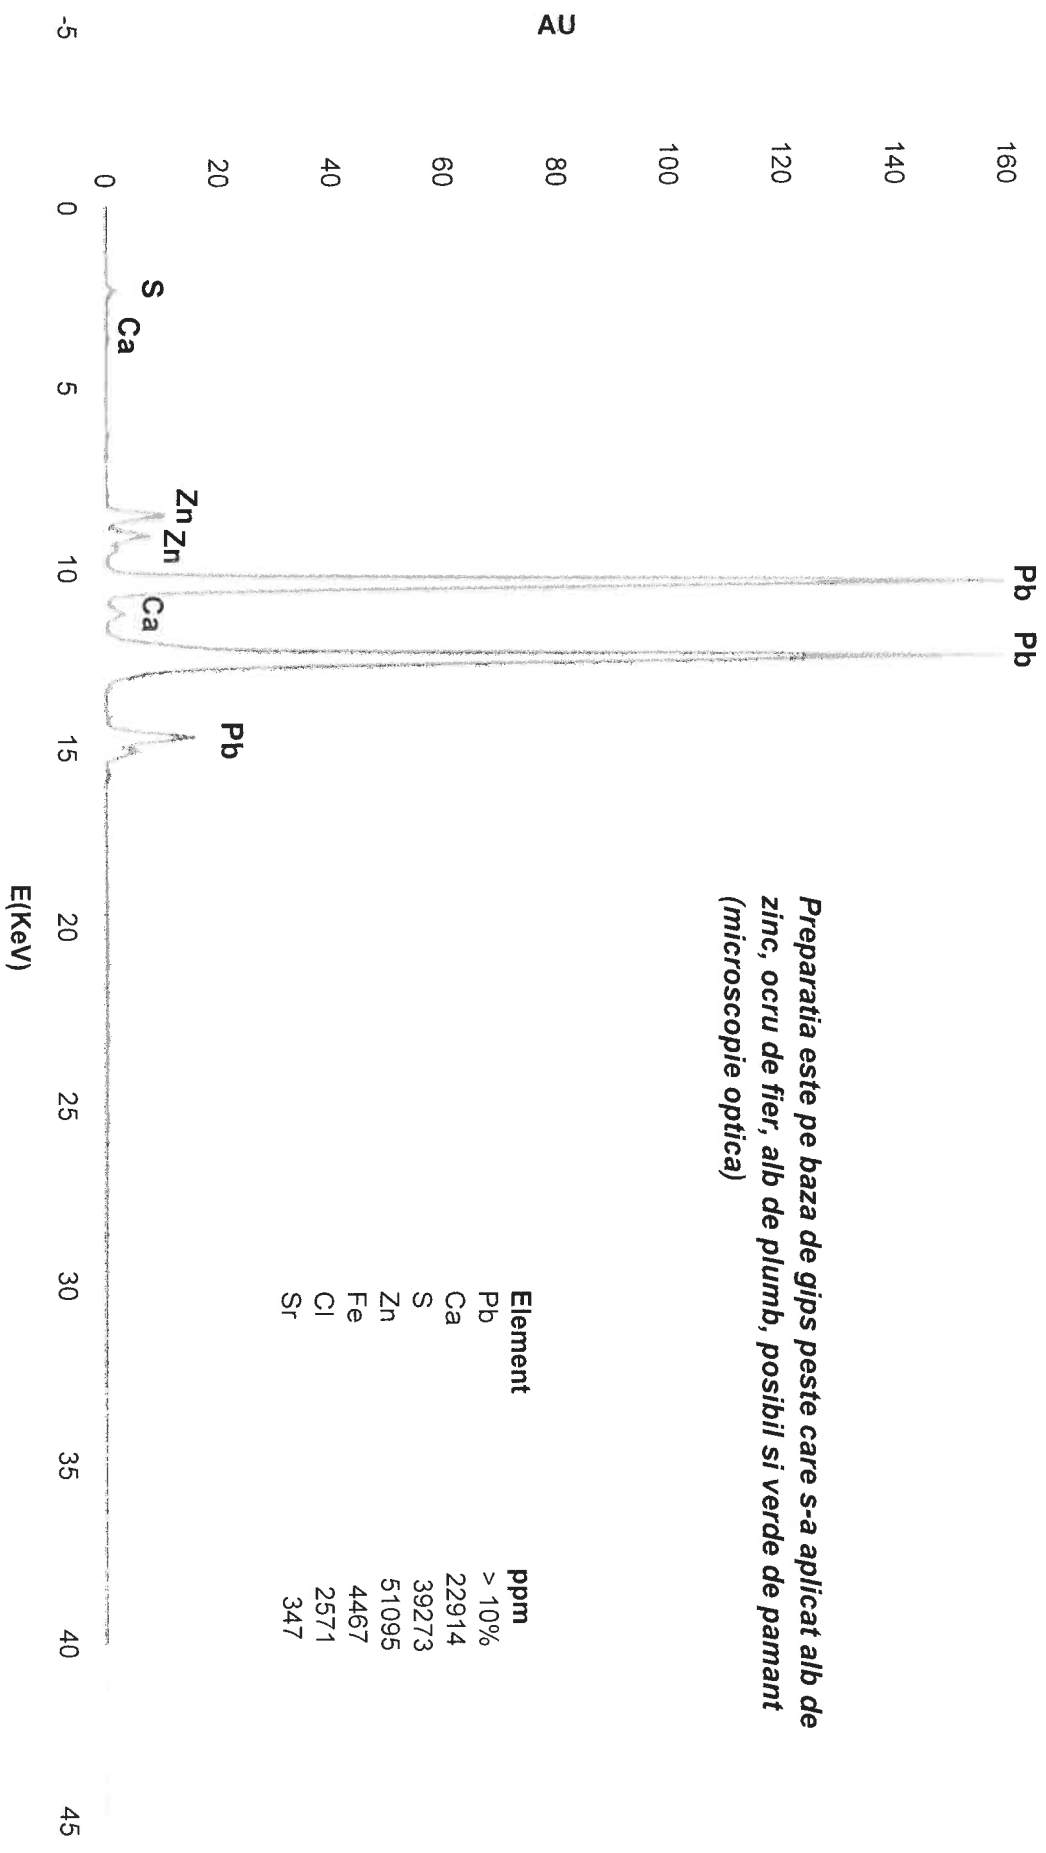
# Culoare 3 - Pictură murală, Muzeul Județean Argeș

*Preparatia este pe baza de gips peste care s-a aplicat alb de zinc, ocru de fier, alb de plumb, posibil si verde de pamant (microscopie optica)*

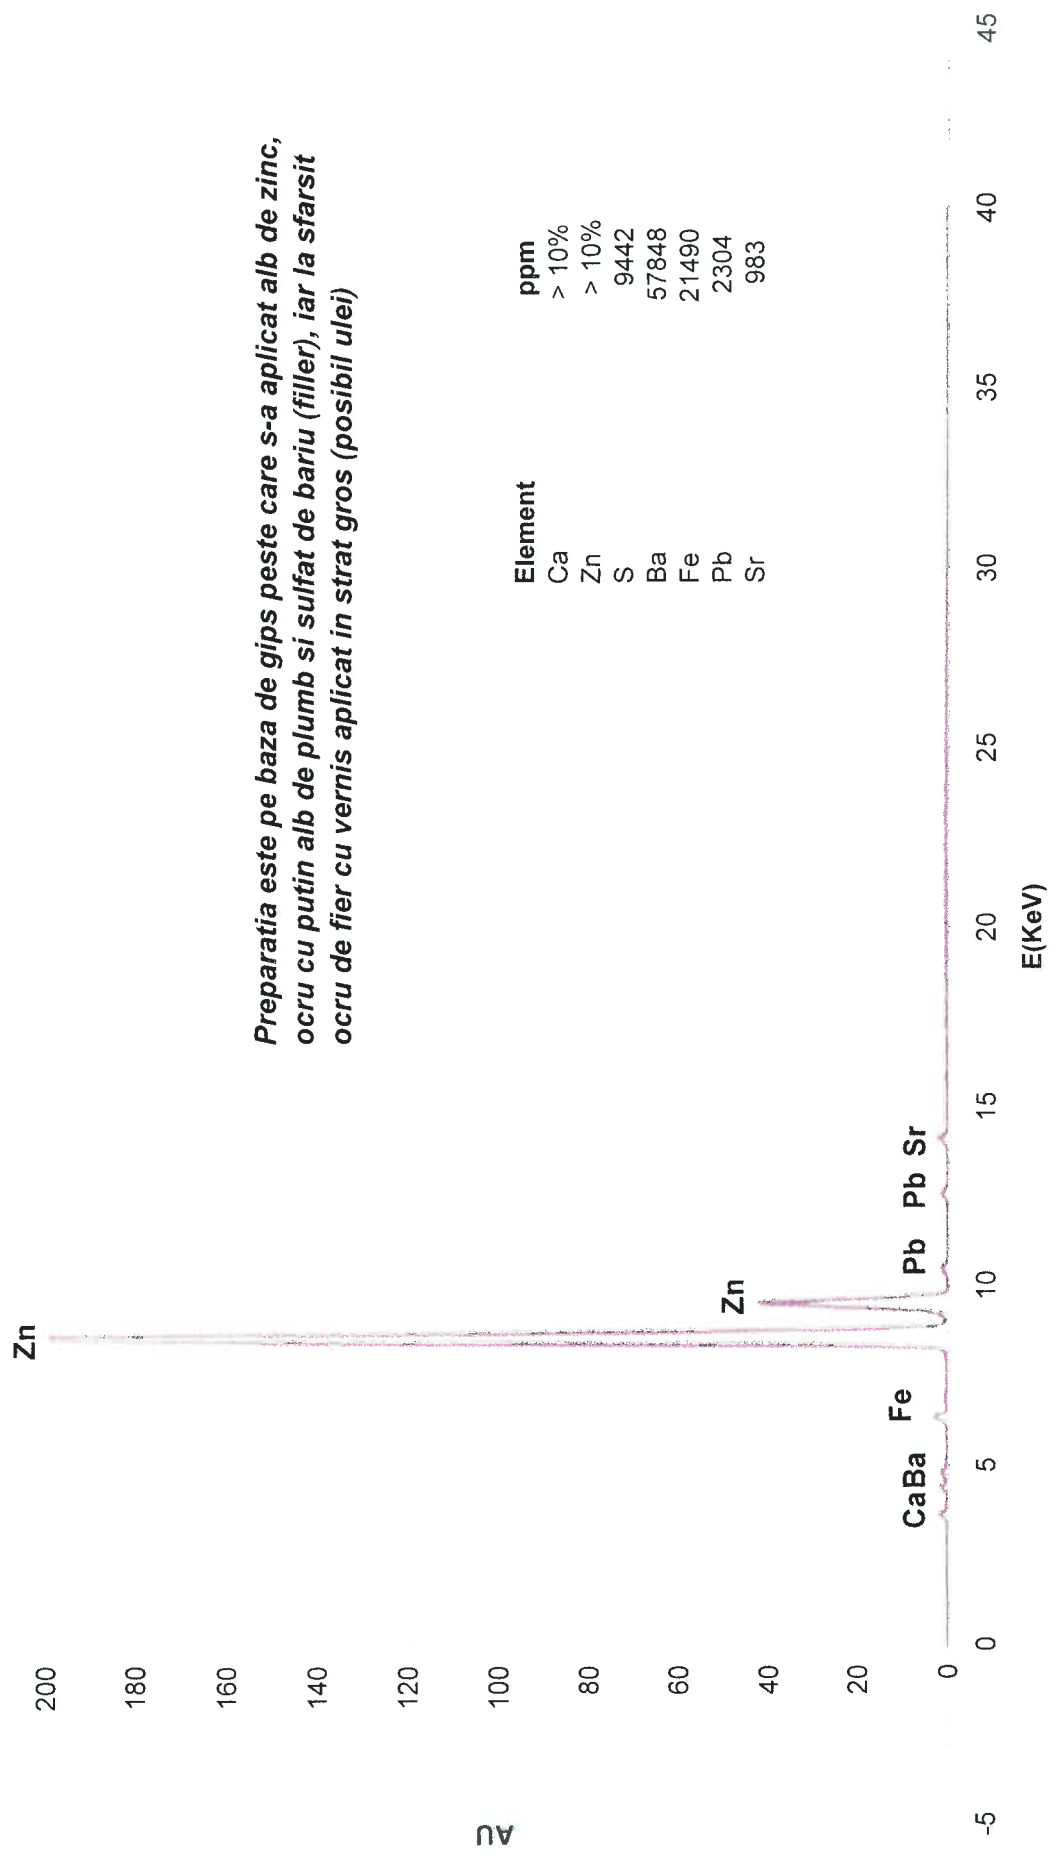
# Culoare 4 - Pictură murală, Muzeul Județean Argeș

Preparatia este pe baza de gips peste care s-a aplicat alb de zinc, ocră cu puțin alb de plumb și sulfat de bariu (filler), iar la sfârșit ocră de fier cu vernis aplicat în strat gros (posibil ulei)

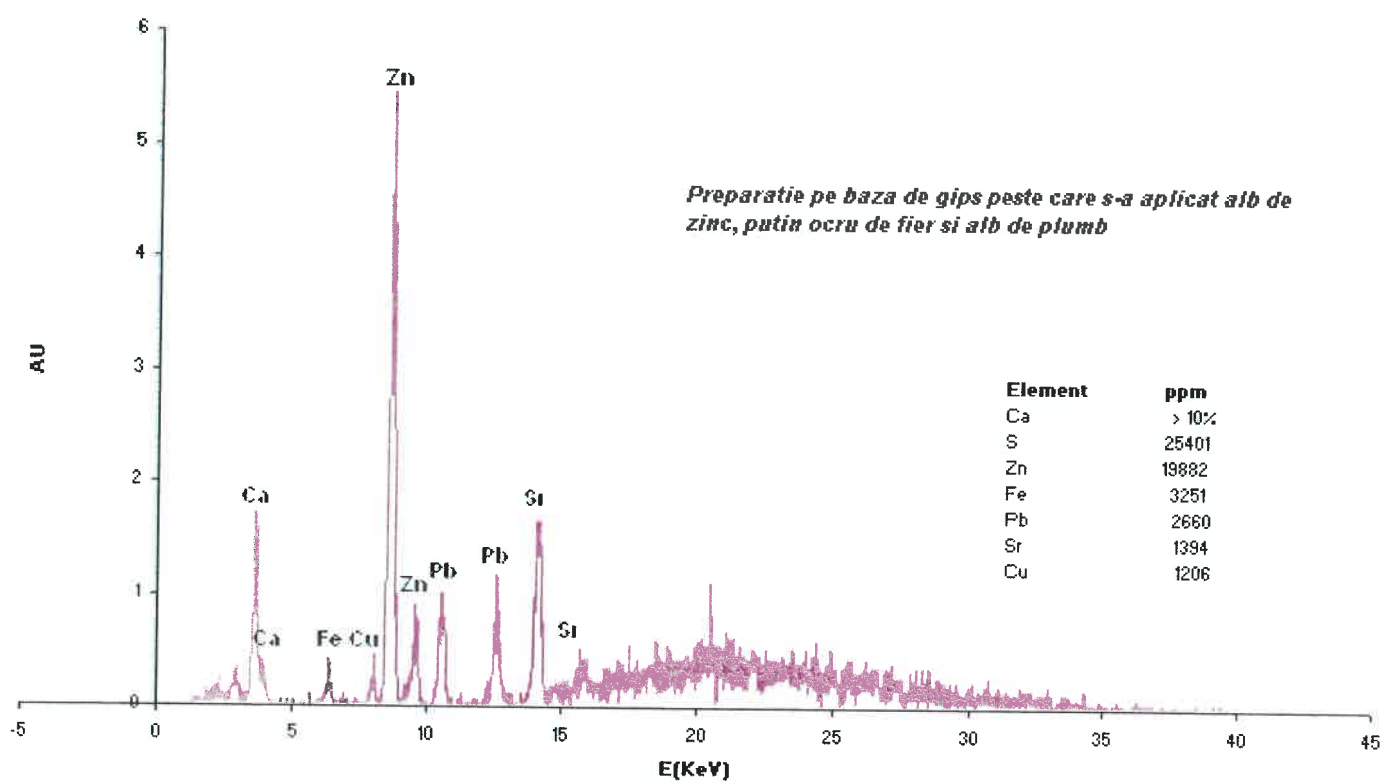
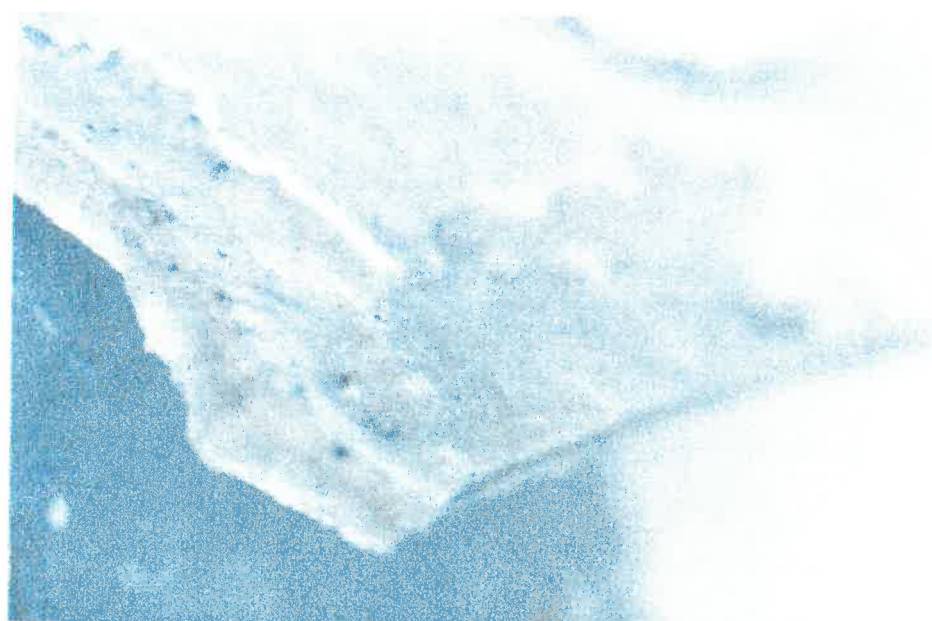
# Culoare 1 - Pictură murală, Muzeul Județean Argeș

Imaginea probei - culoare 1 in lumina reflectata, marire 30x. Se pot observa straturile succesive de preparatie, alb de zinc, ocru galben de fier si alb de plumb.

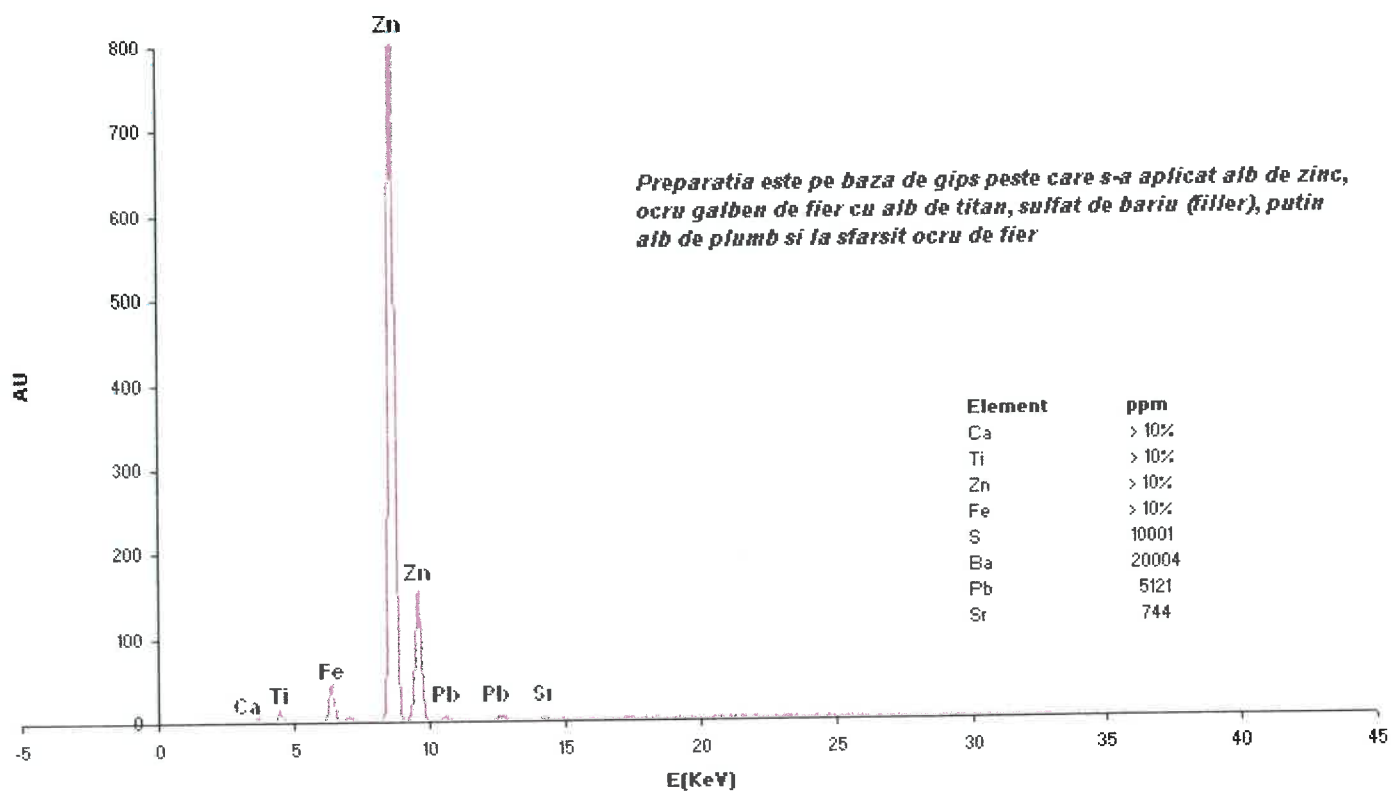
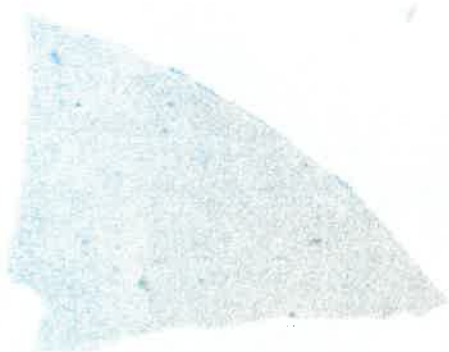
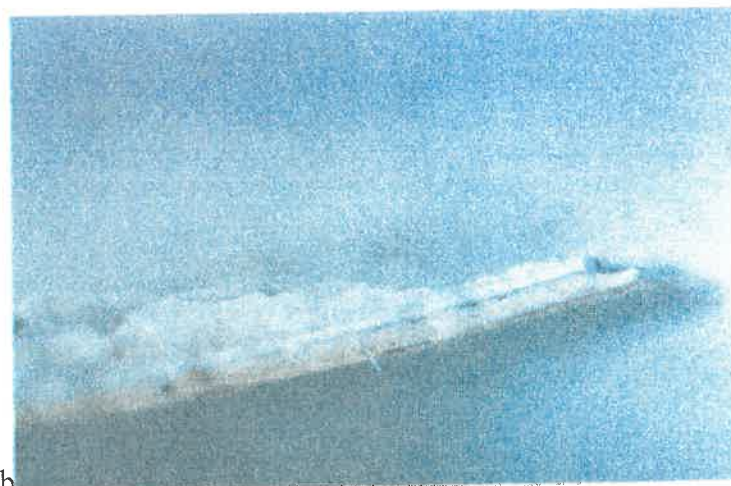
Culoare 2 - stucatură policromă, Muzeul Județean Argeș

Proba (fata) în lumină reflectată, mărire 40x (a), și (b) imaginea stratigrafică a probei (lumină reflectată, 20x).

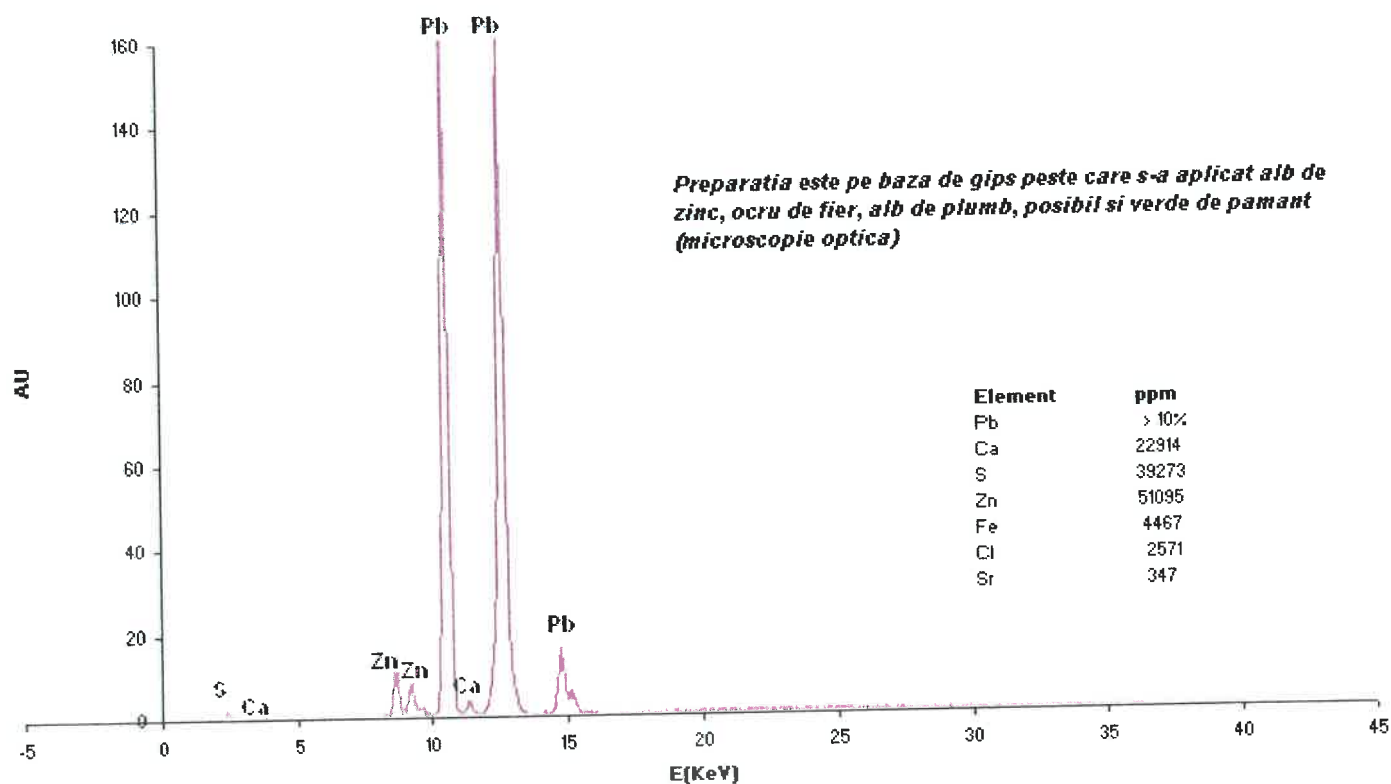
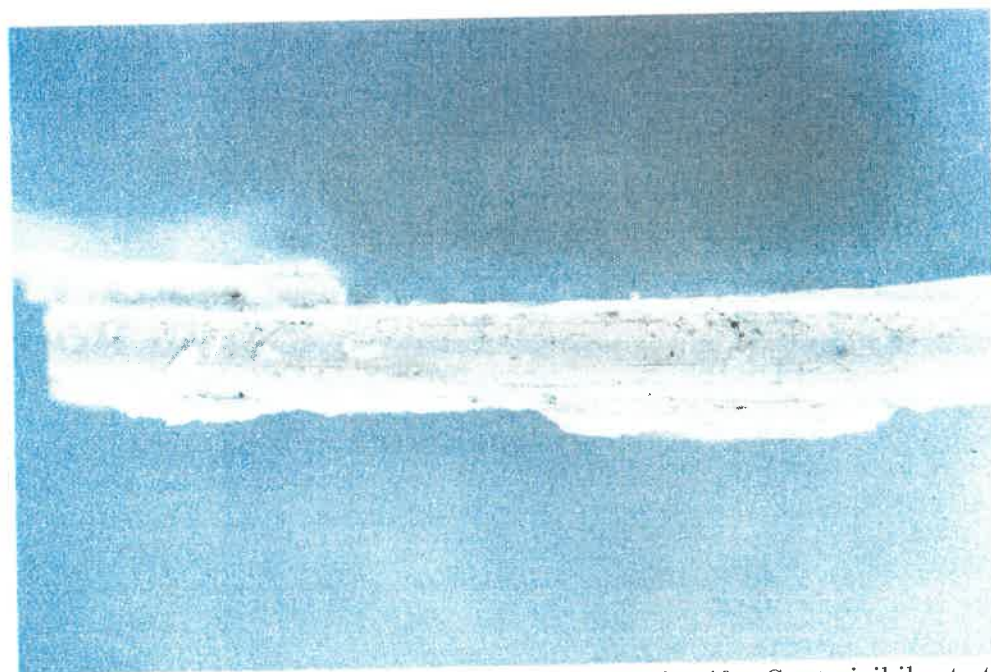
### Culoare 3 - Pictură murală, Muzeul Județean Argeș

Imaginea stratigrafica a probei - culoare 3 in lumina reflectata, marire 40x. Sunt vizibile straturile succesive de culoare: stratul original de preparatie peste care s-a aplicat alb de zinc, apoi ocru de fier, alb de plumb, posibil verde de pamant si alb de titan

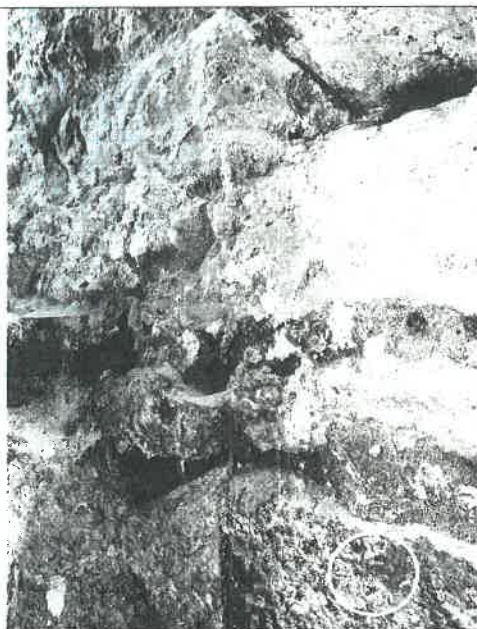
Rezultate :			
Nr. probă	Localizare	Atac (pasiv/activ)	Specia
1.	Subsol Hol	activ	Regn: <i>Fungi</i> Filum: <i>Ascomycota</i> Clasa: <i>Euascomycetes</i> Ordin: <i>Moniliales</i> Gen: <b><i>Paecilomyces sp.</i></b>  Ordin: <i>Eurotiales</i> Gen: <b><i>Aspergillus flavus</i></b>  Ordin: <i>Eurotiales</i> Gen: <b><i>Trichoderma viridae</i></b>  Clasa: <i>Dothideomycetes</i> Ordin: <i>Eurotiales</i> Gen: <b><i>Cladosporium sp.</i></b>

*Locul de prelevare a probei nr. 1 - Subsol Hol - aspect detaliat asupra stării de conservare a zidăriei*

- se indică utilizarea unei soluții antimucegai cu remanență ridicată în timp, bazată pe **săruri cuaternare de amoniu**, sub formă de soluție apoasă 5% substanță activă; de asemenea, se recomandă și utilizarea unor materiale de consolidare (mortare), tratate cu biocizi ca măsură preventivă;
- controlarea și monitorizarea parametrilor microclimatici de interior și păstrarea acestora în limitele de valori admise sub valoarea maximă de 60 %;
- pentru evitarea reacțiilor alergice, atunci când se execută operațiunea de îndepărtare a mucegaiurilor este bine a se folosi măsuri de protecție precum măști, mănuși și ochelari de protecție; este preferabil ca persoanele ce prezintă astm, alergii severe, hipersensibilitate pulmonară să nu lucreze în acest spațiu.

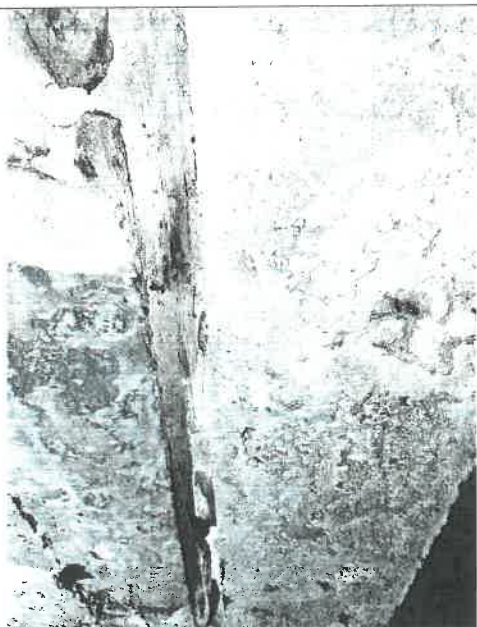
*Locul de prelevare a probei nr. 2 - Subsol Hol - aspect general asupra stării de conservare a zidăriei*

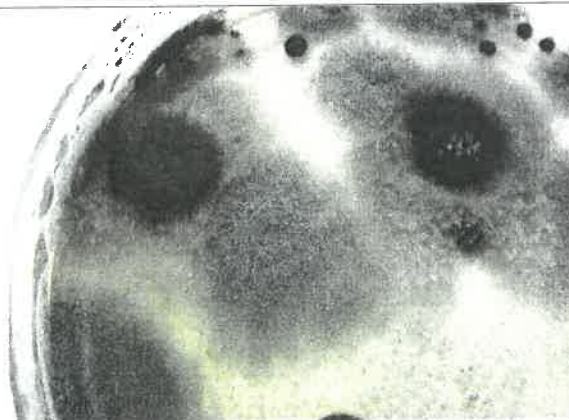
*Proba nr. 3 – aspect macroscopic al coloniilor fungice după 21 zile de la inoculare pe mediul de cultură Sabouraud, placă deschisă, detaliu*

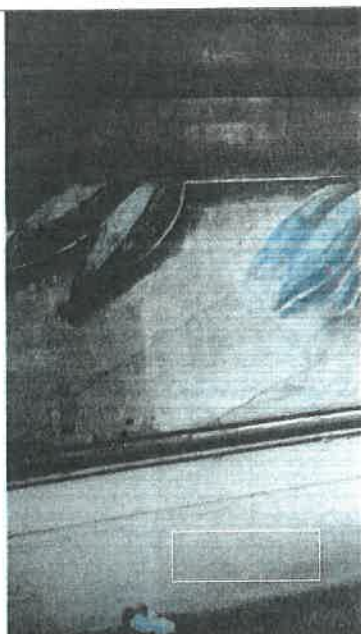
Locul de prelevare a probei nr. 4 - Sala E 12 - imagine asupra sării generale de conservare asupra zidăriei

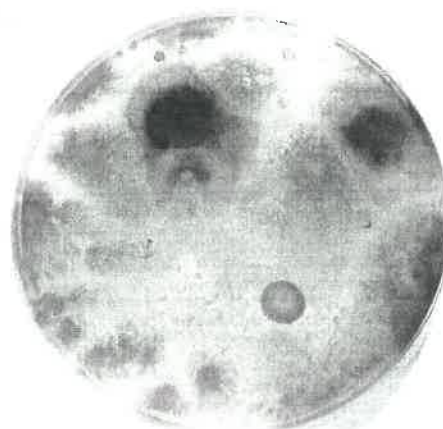
Proba nr. 3 & 4 – aspect macroscopic al coloniilor fungice după 21 zile de la inoculare pe mediul de cultură Sabouraud, placă verso

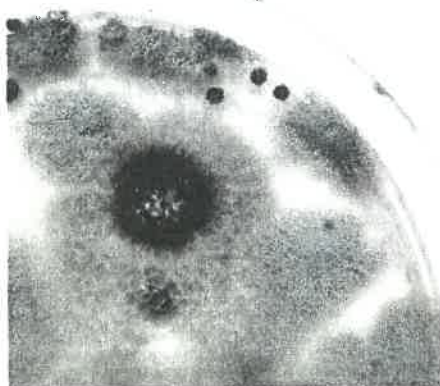
Proba nr. 4 – aspect macroscopic al coloniilor fungice după 21 zile de la inoculare pe mediul de cultură Sabouraud, placă deschisă

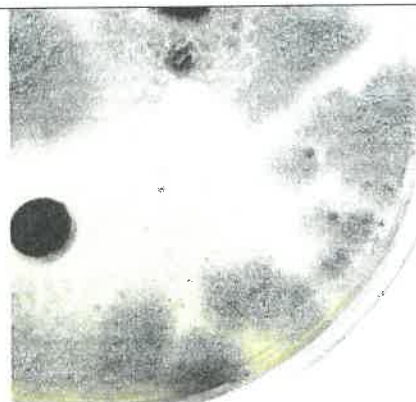
Proba nr. 4 – aspect macroscopic al coloniilor fungice după 21 zile de la inoculare pe mediul de cultură Sabouraud, placă deschisă, detaliu

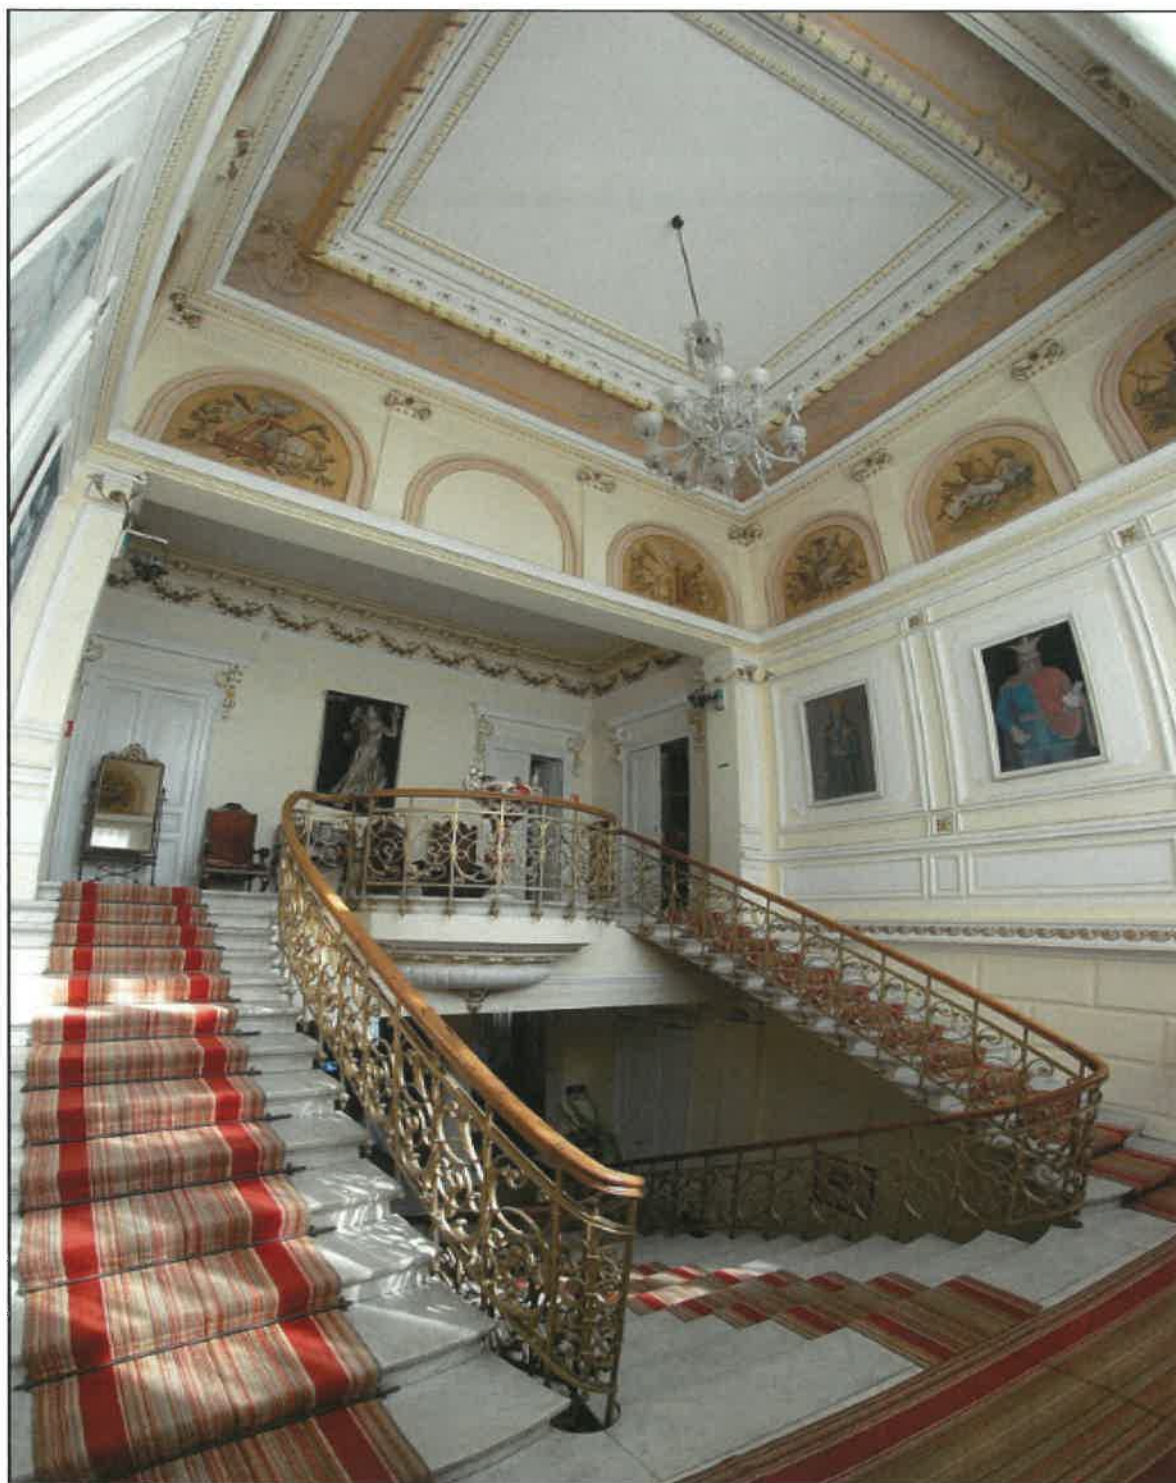
Casa scării / Sala EI01, imagine de ansamblu
