PROIECT: “Restaurarea Muzeului Județean Argeș - Consolidarea, protejarea și valorificarea patrimoniului cultural”

**CONSERVAREA ȘI RESTAURAREA ELEMENTELOR FUNCȚIONALE ȘI
DECORATIVE DIN METAL**

**PROIECT DE INTERVENȚII PRIVIND CONSERVAREA ȘI
RESTAURAREA ELEMENTELOR FUNCȚIONALE ȘI DECORATIVE
DIN METAL**

Muzeul Județean Argeș, 1898 – 1899, Str. Armand Călinescu, nr.44, Pitești

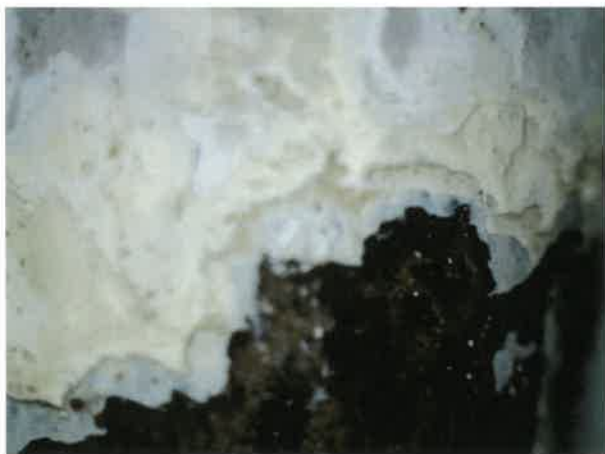
*Stratigrafie vopsea pe bază de ulei
pe balamale uși – realizată cu
microscop digital portabil*

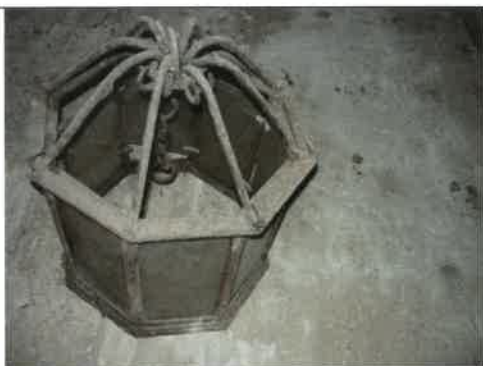
<p>2. În timpul cercetării monumentului am identificat corpuri de iluminat demontate: 2 felinare de exterior din aliaj de fier și un candelabru de bronz de interior. Se pare că acestea nu au mai fost montate la ultima intervenție asupra monumentului.</p> <p>Starea lor de conservare este precară și necesită intervenții de restaurare complexe de personal de specialitate, după analize complexe.</p>

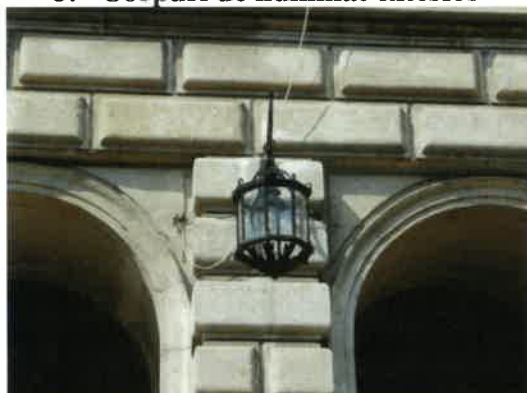
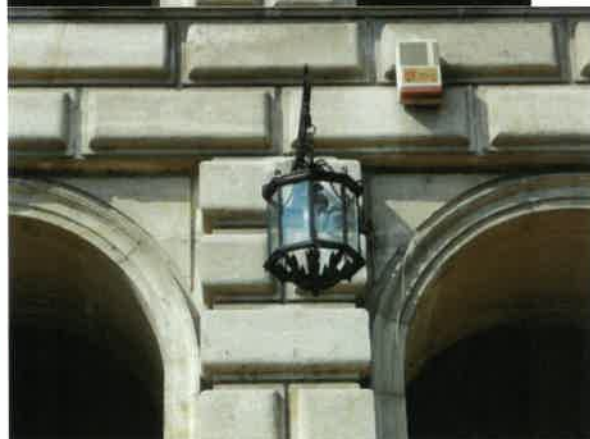
3. Corpuri de iluminat exterior

3. Sunt montate două la intrarea principală și au același tip de execuție cu cele două descoperite în subsol demontate. Au o stare de conservare relativ bună. Sunt acoperite cu strat de grund și vopsea. După montarea schelelor se vor demonta și acestea și se va putea face o analiză amănunțită a straturilor. Pentru unicitatea aspectului final al corpurilor de iluminat exterior se propune restaurarea acestora împreună.

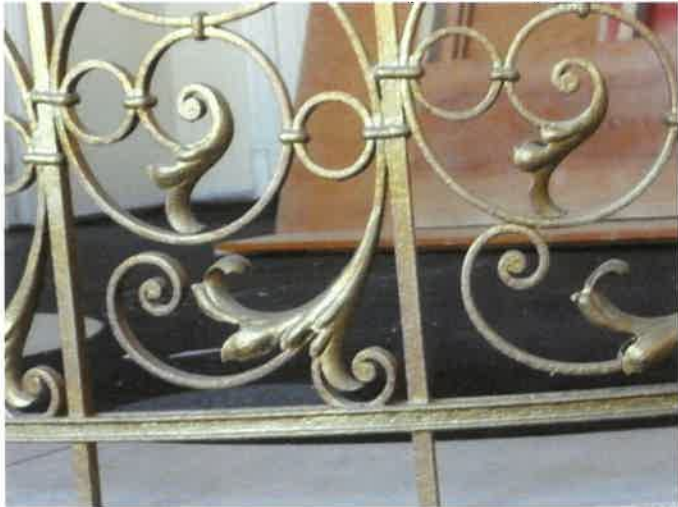
Nivelul: decorație metal Curățarea este superficială, fără modificări vizibile, nu dorim afectarea stratului de schlagmetall aplicat peste metal
Fier acoperit cu un strat de sharllak, pe preparație de miniu cu cretă (Cf. Analize cu FT-IR)	
Metodologia aplicată: <ul style="list-style-type: none"> - Degresare cu alcool etilic absolut; - Curățare cu acetone a depunerilor grase; - Curățare cu acid formic, neutralizare cu apă distilată; - Decapant D500

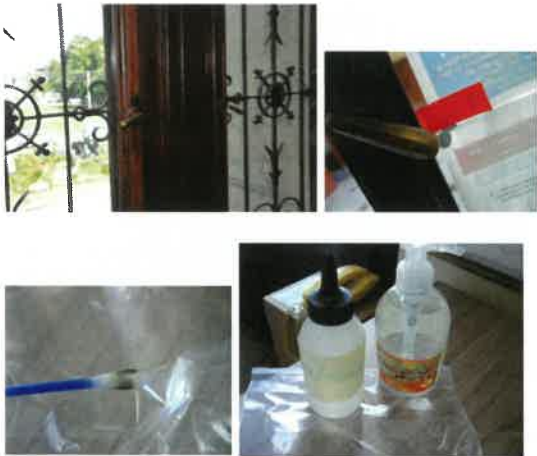
Curățarea se realizează progresiv, fără modificări vizibile
Bronz	
Metodologia aplicată: - Degresare cu alcool etilic absolut; -Curățare cu acetone a depunerilor grase; -Curățare cu acid formic, neutralizare cu apă distilată; -Decapant D500

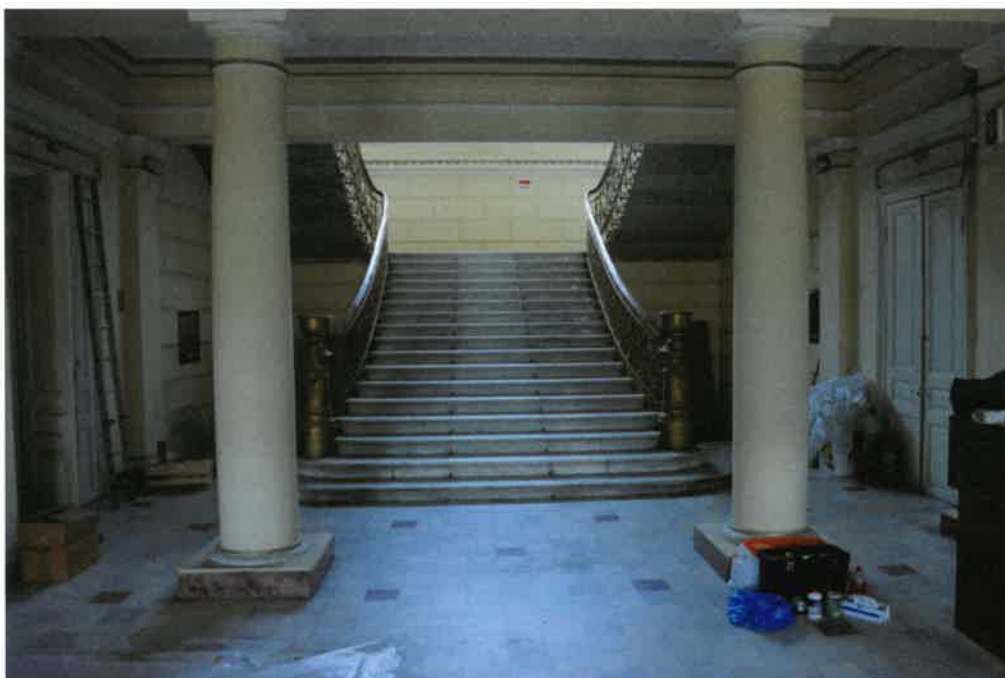
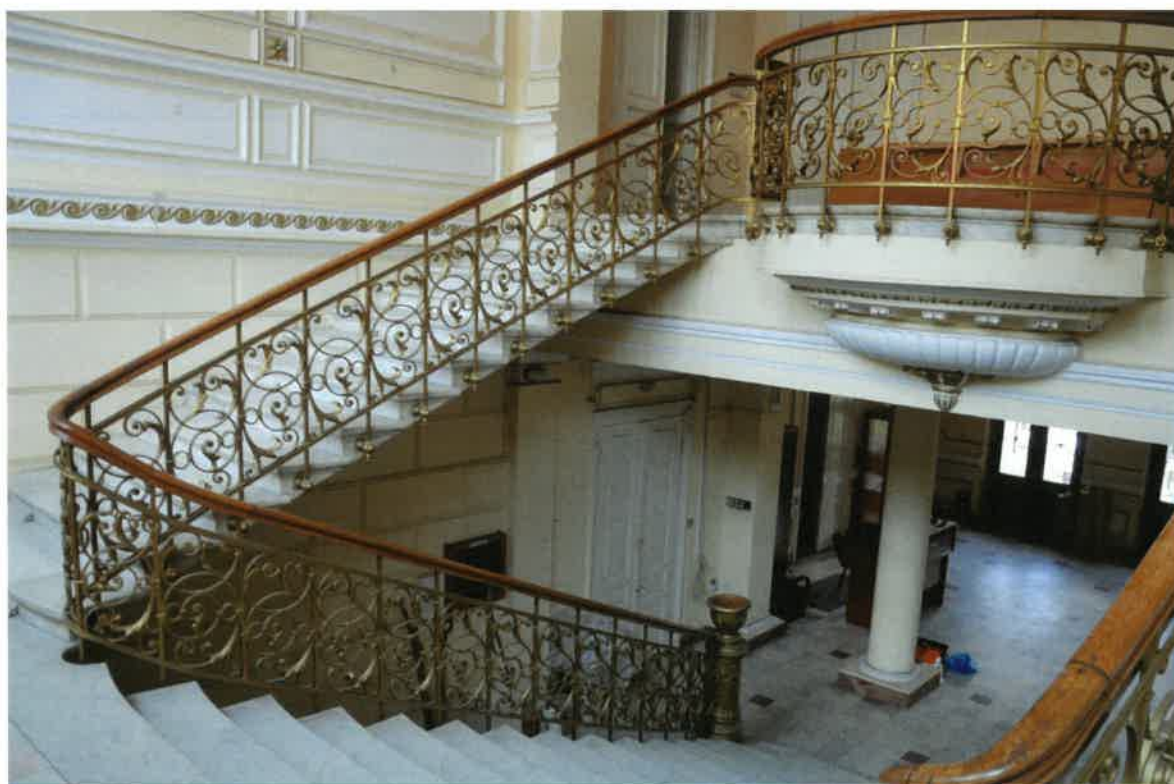
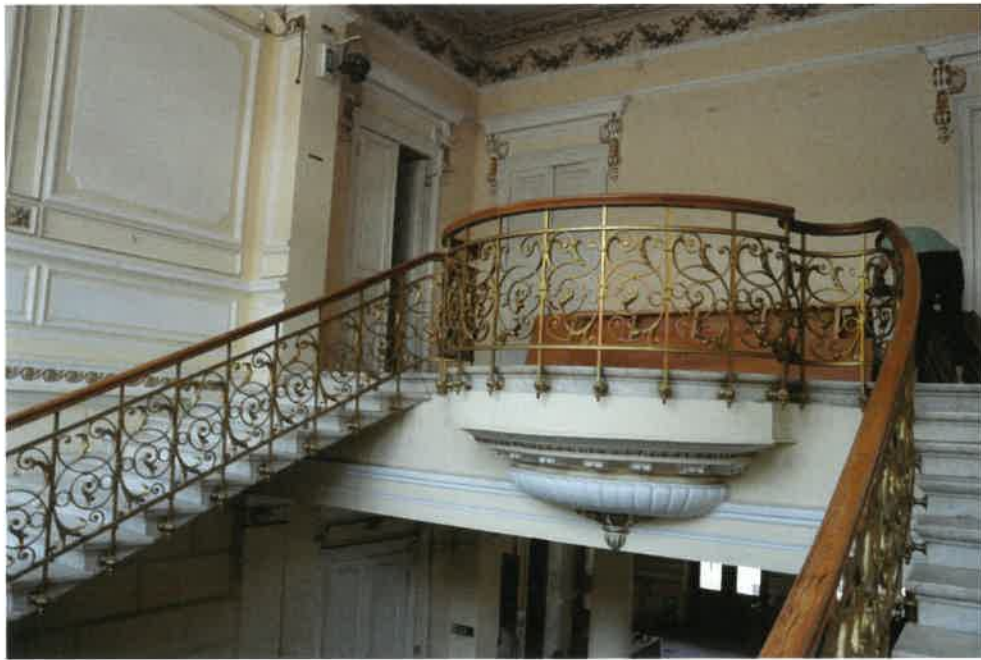
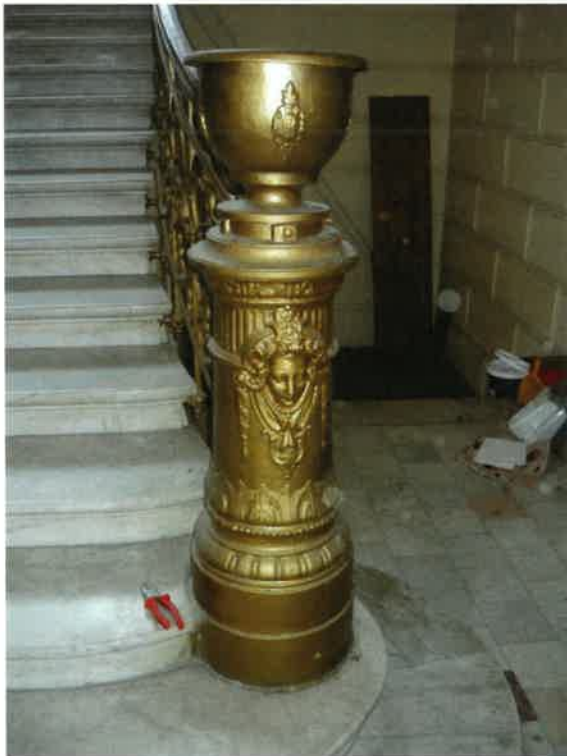
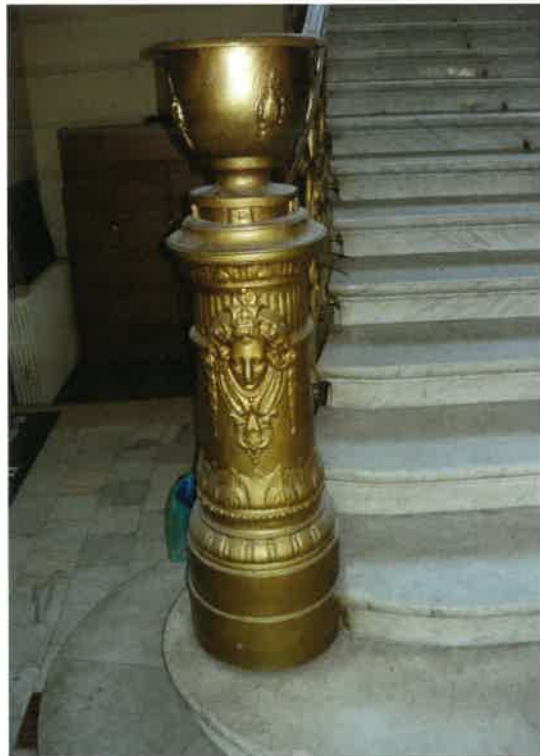
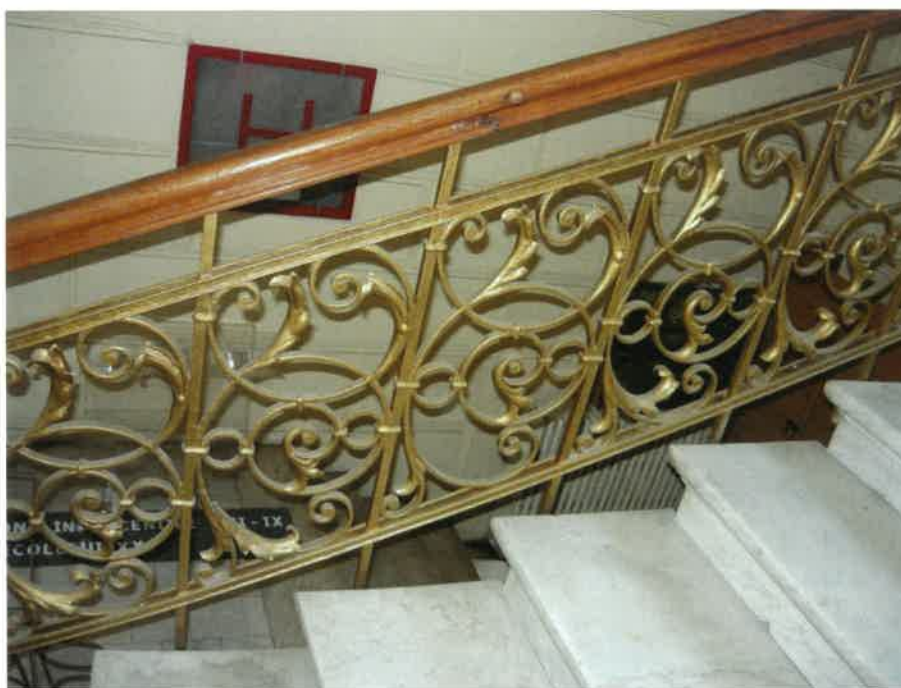
Aspecte balustradă scară centrală

Acesta a fost aplicat inestetic și inegal pe suprafața balustradei, fără o desprăfuire, fără o decapare în prealabil a straturilor existente pe materialul feros. La o analiză amănunțită s-a observat că starea de conservare a elementelor metalice feroase constituente este una precară, dezvoltând o degradare evolutivă din luna august și până în octombrie, când am făcut revenire la edificiu. Zona ușor vizibilă cu degradarea evolutivă, este cea din partea de jos a coloanelor. Peste coroziunea punctiformă cu aspect înțepat, pișcat s-a aplicat stratul de lac auriu.

c. Demontarea pieselor care pot fi demontate în vederea restaurării - operațiunea se referă numai la acele elemente mobile din componența balustradei și presupune desfacerea șuruburilor de fixare, a elementelor și montanților. Se va realiza în prezența unui specialist restaurator metale și fără a produce alte degradări asupra balustradei.

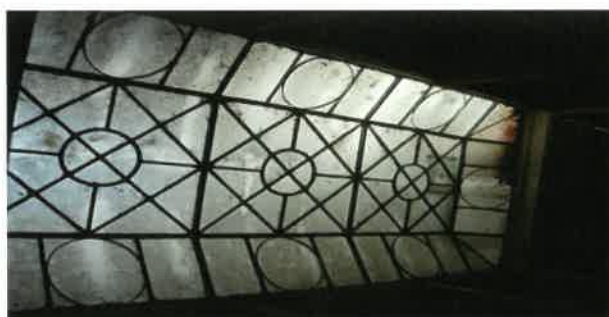
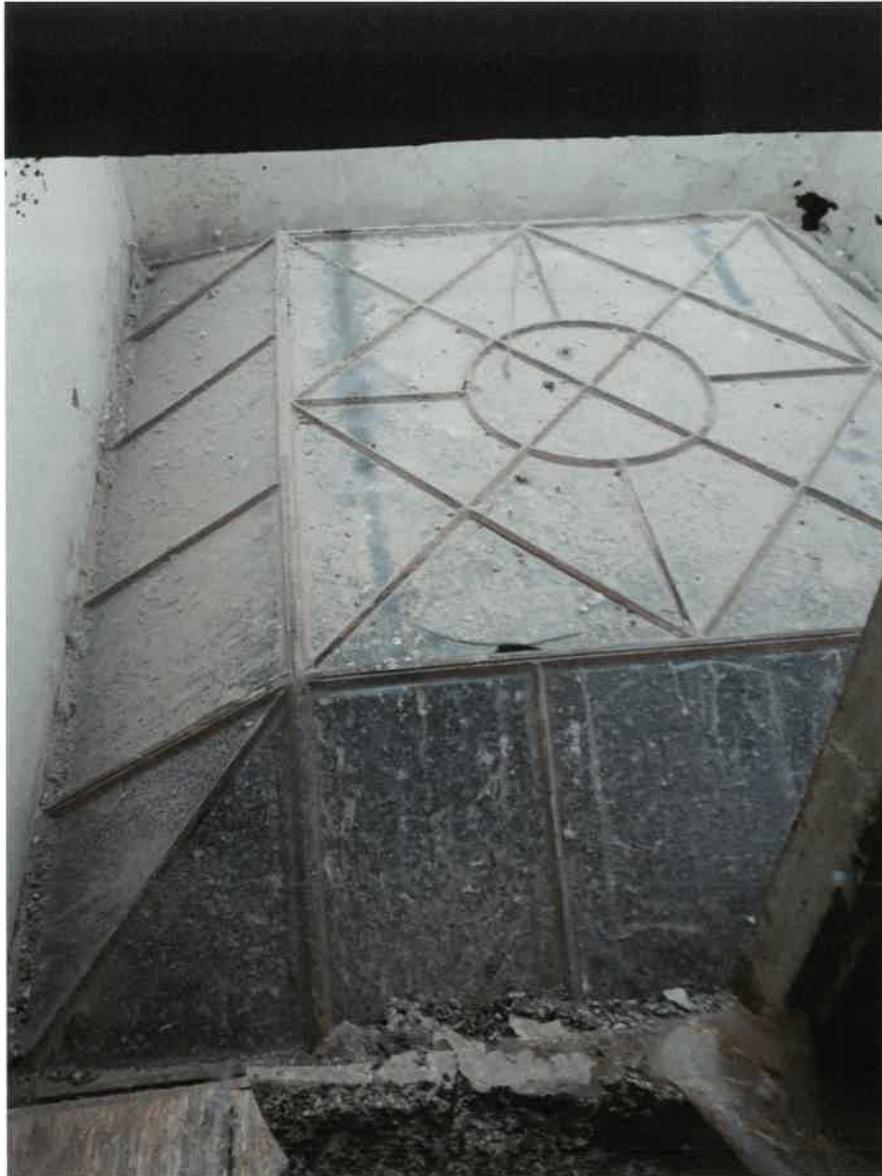
Aspecte generale luminatoare

Monumentul: Muzeul Jud. Arges, Str. Armand Călinescu, nr.44, Pitești	Localizare: Luminator, etaj
Obiectivul: Identificarea formelor de degradare	
	Nivelul: Structura metalică

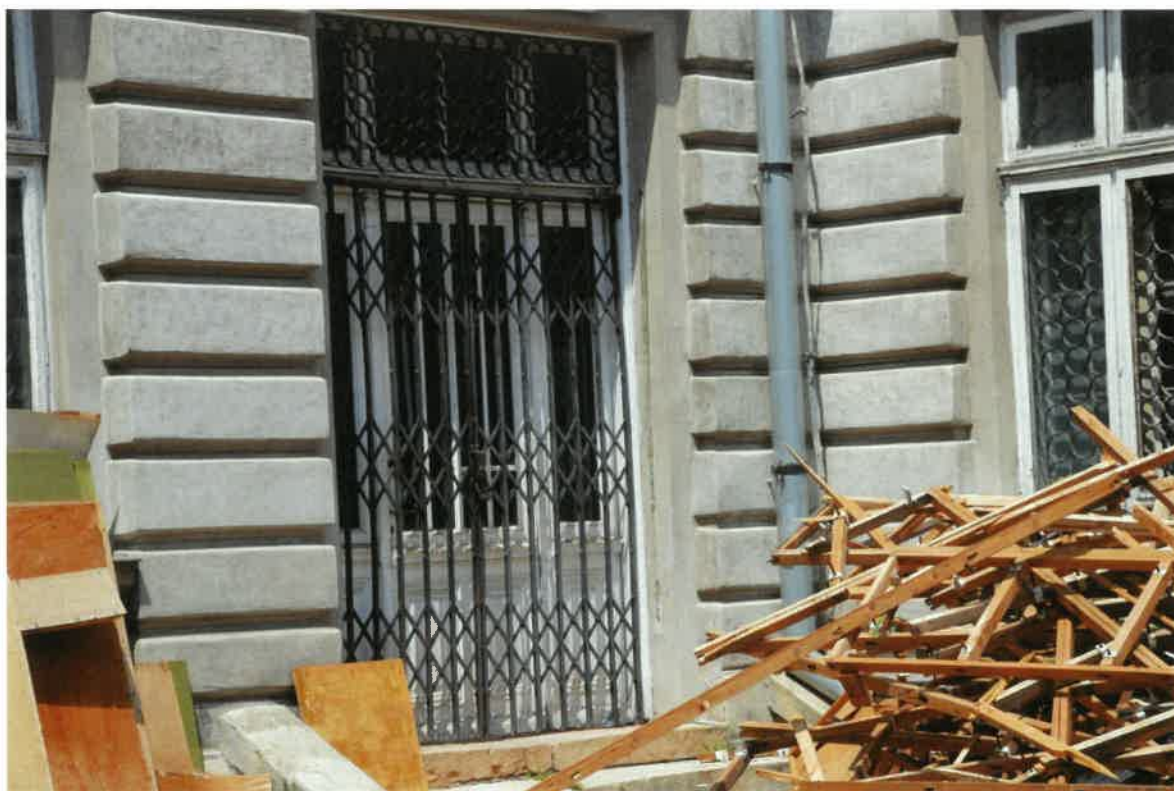
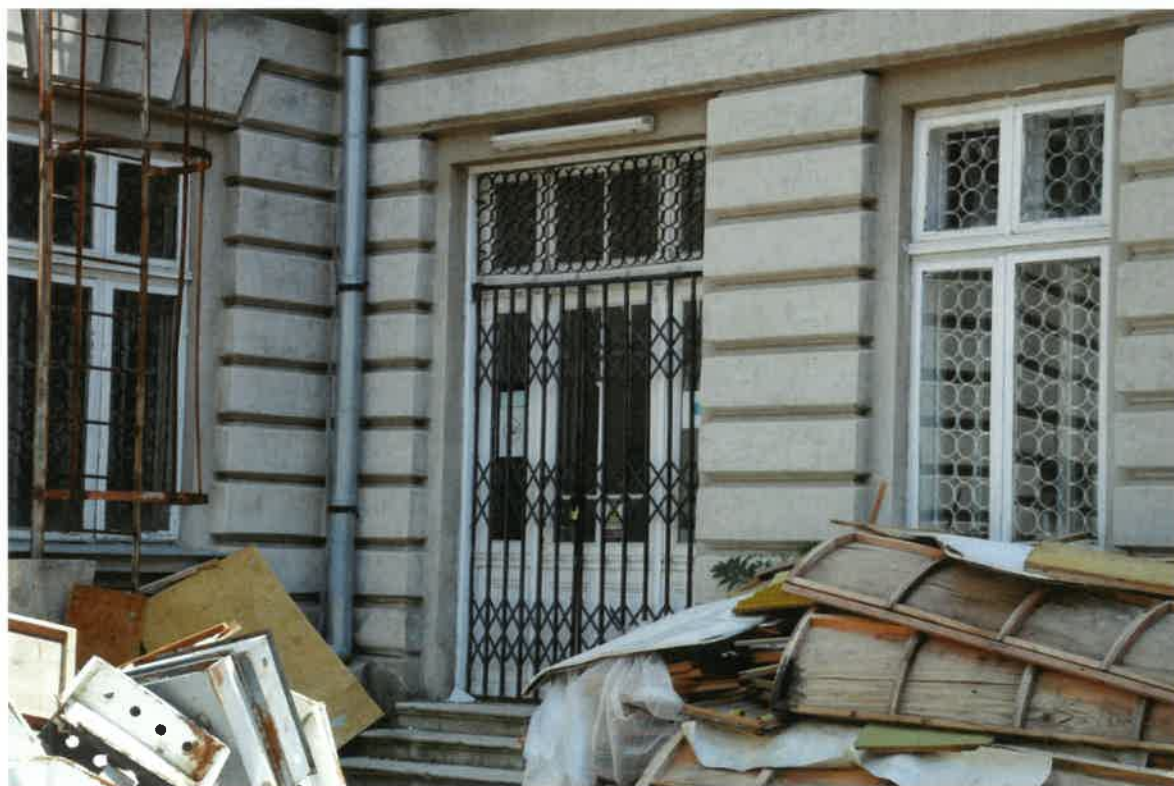
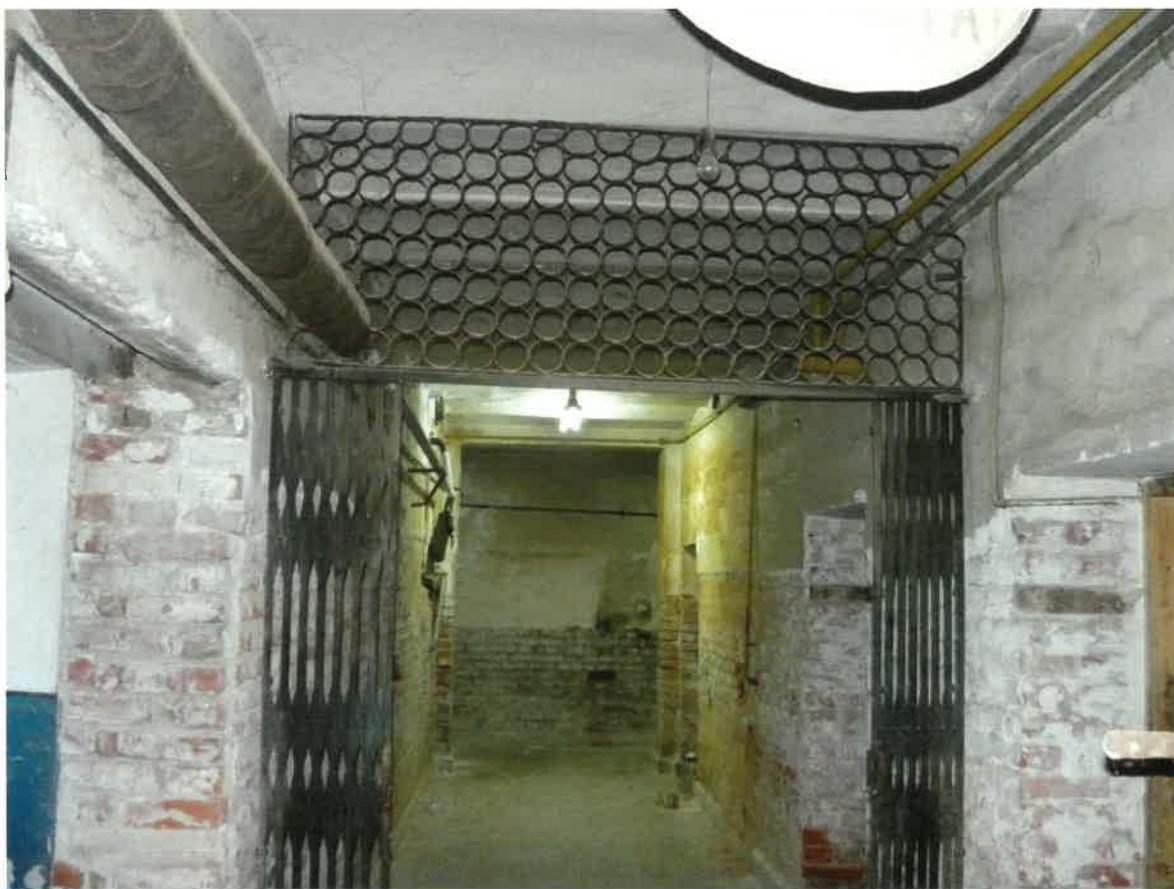
Grilaj tip acordeon

Monumentul: Muzeul Jud. Arges, Str. Armand Călinescu, nr.44, Pitești	Localizare: Subsol, scară secundară, cale de acces curtea interioară parter
Obiectivul: Identificarea formelor de degradare	
	Nivelul: Structură metalică, grilaj tip acordeon

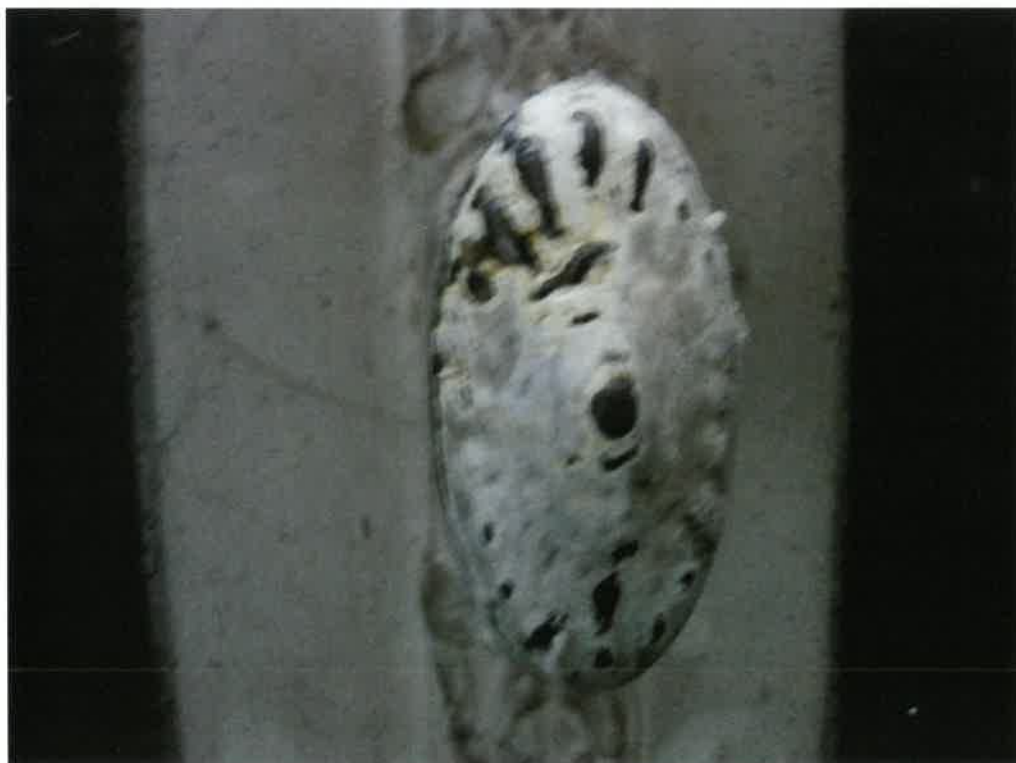
Cremoane ferestre

Monumentul: Muzeul Jud. Arges, Str. Armand Călinescu, nr.44, Pitești	Localizare: Sistem metalic
Obiectivul: Identificarea formelor de degradare	
 	Nivelul: Toate ferestrele de la subsol, parter, perete cortină cu structură metalică etaj Stare de conservare relativ bună. Straturi succesive de vopsea pe bază de ulei Refacerea sistemelor de prindere concomitent cu restaurarea ferestrelor. Fenomene de oxidare, îndoituri, lipsă ornamente, desprinderi specifice metalului.
Stare de conservare: Element de metal	
Observații: Se recomandă refacerea sistemului, iar acolo unde nu mai există refacerea după cele originale și din același metal.

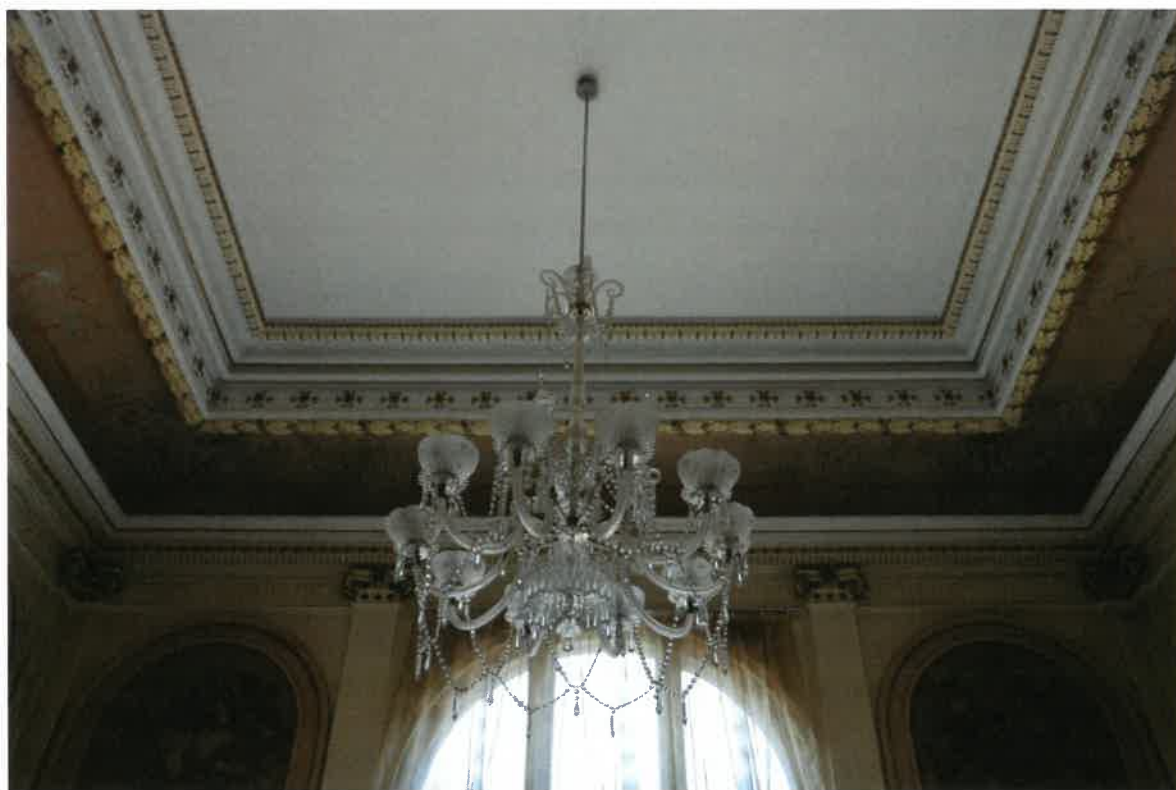
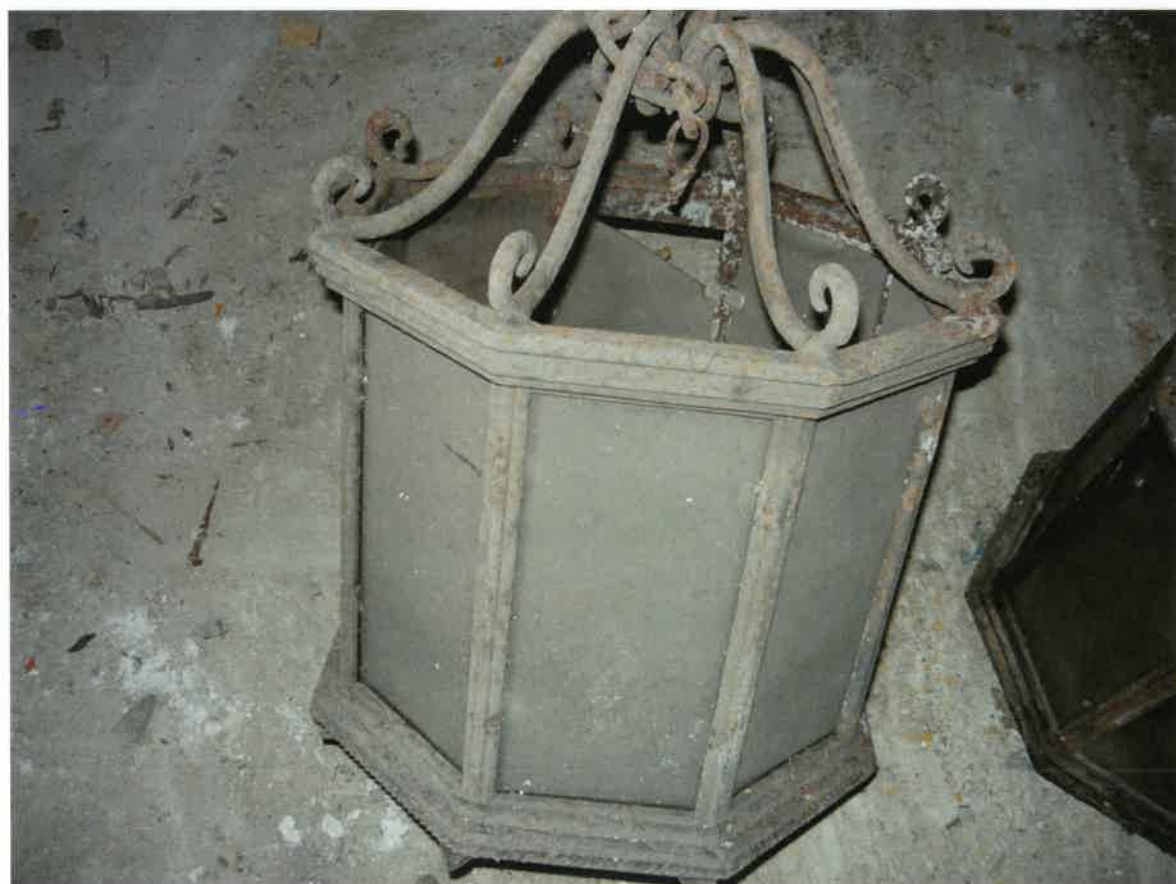
Corpuri de iluminat sticlă și metal

Monumentul: Muzeul Jud. Arges, Str. Armand Călinescu, nr.44, Pitești	Localizare: Subsol, scară secundară, cale de acces curtea interioară parter
Obiectivul: Identificarea formelor de degradare – candelabru, aplice, felinare

<p>Unele corpuri de iluminat au fost identificate deja mondate, altele au fost descoperite în interiorul monumentului (subsol, parte) demontate.</p> <p>1. Acestea sunt realizate în anii 1980, corpurile originare este posibil să se fi deteriorat sau s-a dorit schimbarea la ultima intervenție asupra monumentului în anul 1996/1997.</p> <p>Suprafața metalului expusă acțiunii mediului climatic interior prezintă efecte ale procesului de coroziune evolutivă. Suprafețele prezintă depuneri de praf și murdărie încrustată.</p> <p>Elementele decorative din sticlă mată prezintă fisuri și spărturi și necesită intervenții de consolidare și lipire.</p>

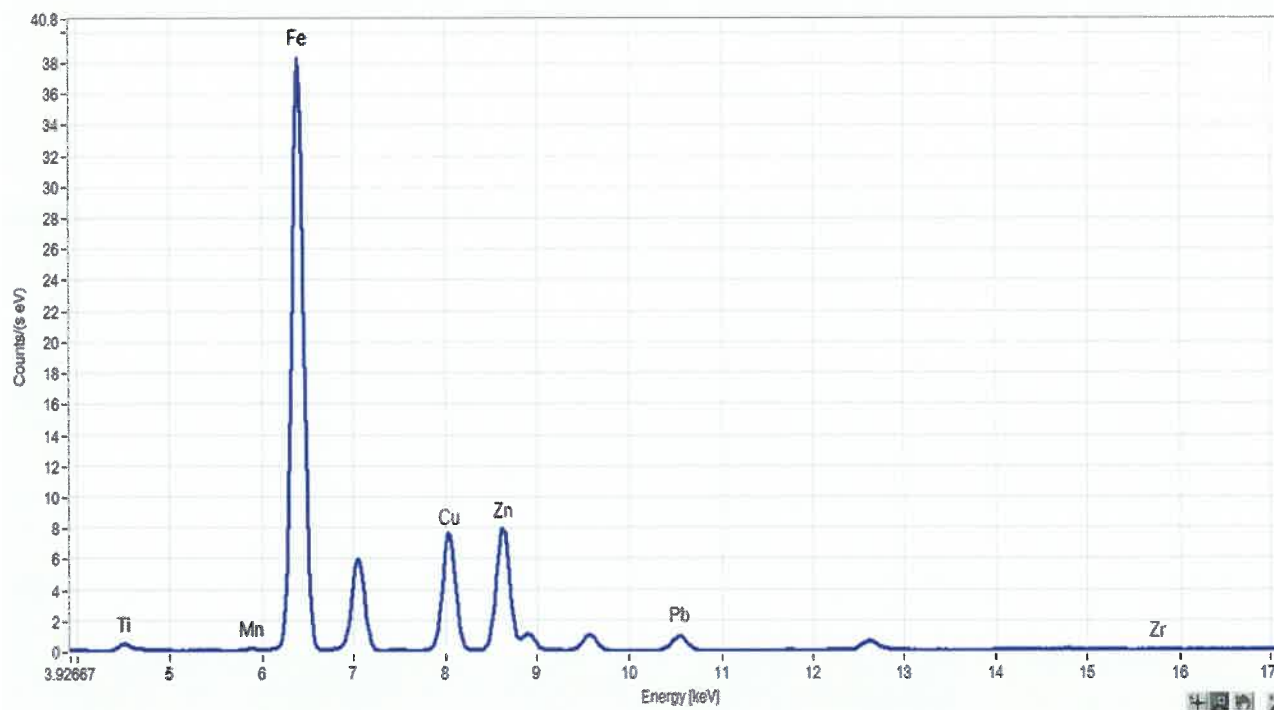
Decoratie metal R4315

Ti	2,07
Mn	0,14
Fe	69,22
Cu	19,44
Zn	6,96
As	0,15
Sr	0,08
Zr	0,02
Pb	0,97

REZULTAT: Aliaj pe bază de fier cu mangan. Cuprul și zincul sunt de la aurolac. Metoda nu pune în evidență carbonul.

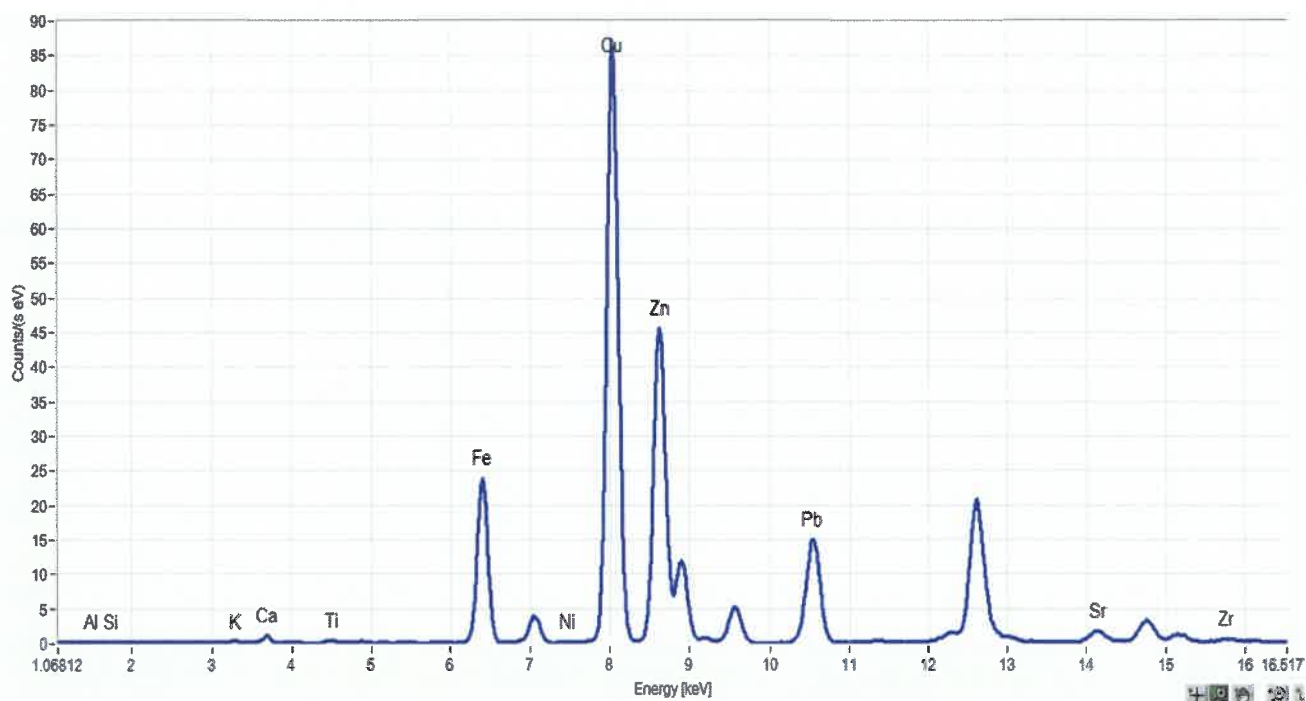
Aurolac scara fier R4314

Al ₂ O ₃	0,44
SiO ₂	0,72
K ₂ O	0,34
CaO	3,40
Ti	0,44
Fe	4,45
Ni	0,03
Cu	10,53
Zn	5,15
Sr	0,08
Zr	0,02
Sn	0,04
Ba	0,46
Pb	2,64

REZULTAT: Aliaj Cu/Zn/Fe pe preparație de miniu cu cretă.

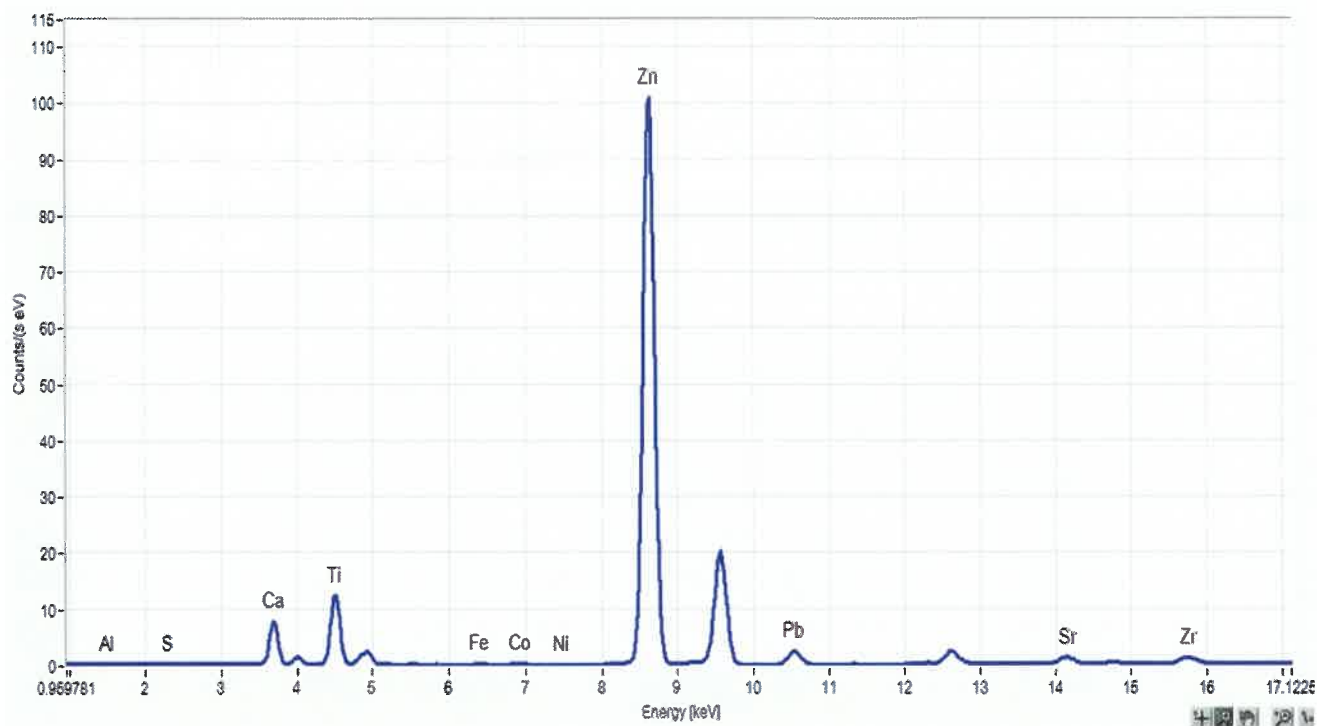
Proba vopsea ușă R4313

Al ₂ O ₃	0,82
S	0,15
CaO	26,18
Ti	26,36
Fe	0,09
Co	0,02
Ni	0,01
Zn	10,07
Sr	0,05
Zr	0,04
Pb	0,26

REZULTAT: Mai multe straturi de vopsea cu alb de zinc și alb de titan.

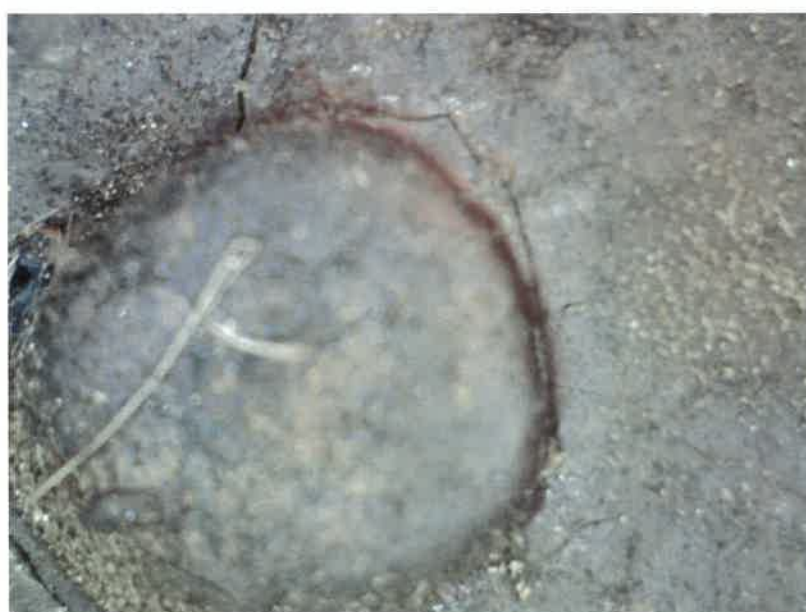
Imagine microscopică produși de coroziune sub prindere vas fier aflat deasupra la coloană balustradă intrare principală – microscop digital portabil

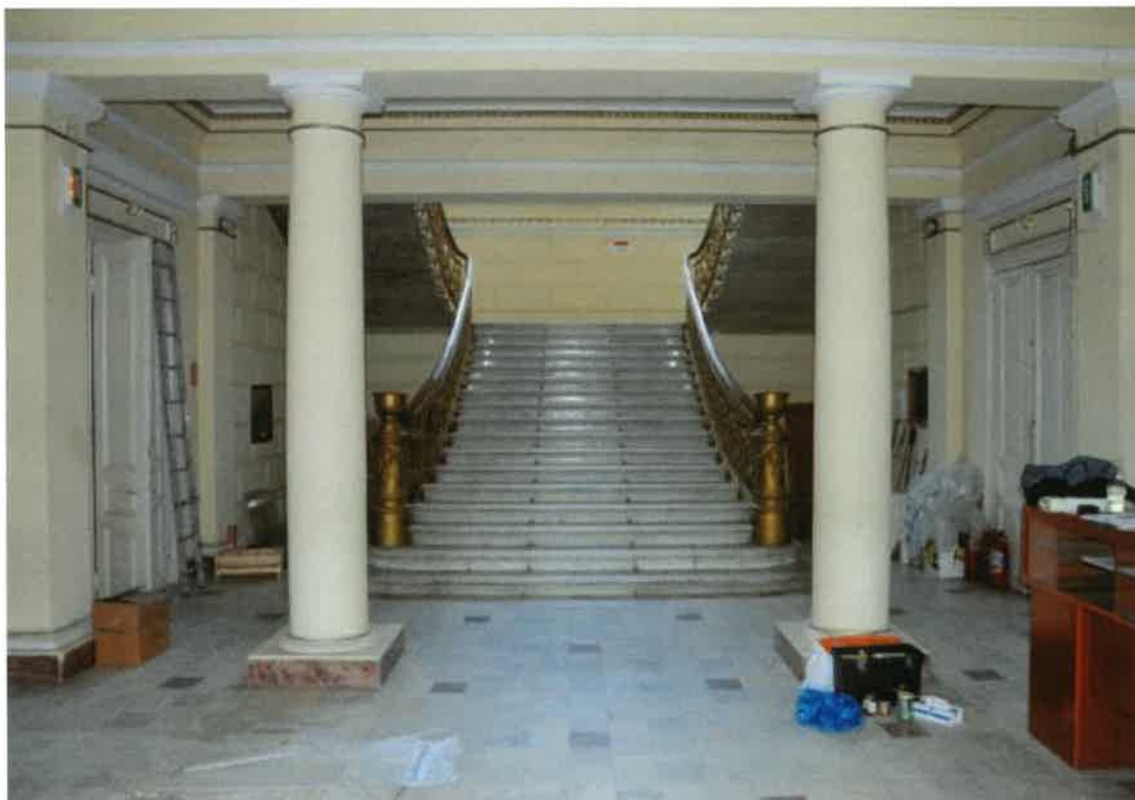
Balustradă scara centrală

Monumentul: Muzeul Jud. Arges, Str. Armand Călinescu, nr.44, Pitești	Localizare: Scara centrală
Obiectivul: Identificarea formelor de degradare	
     	Nivelul: Parter și Etaj <p>Aspectul actual este rezultatul ultimei intervenții din anul 1996/1997 asupra monumentului.</p> <p>Realizată din profil de fier forjat, pătrat, cu decor alveolat și vegetal.</p> <p>Coloanele (2 buc.) stînga-dreapta decorate în fața cu câte un cap uman în basorelief, iar deasupra aceste coloane susțin câte un vas metalic.</p> <p>Aspect împrăfoșat al stratului de șllac (în zona coloanelor) și al foiței auri pe panourile de balustradă.</p> <p>Coroziunea activă a produs explozie în stratul de acoperire, în zona coloanelor și a vaselor.</p>
Stare de conservare: Relativ este bună, structură metalică, susținere mîna curentă, acces etaj	
Observații: trebuie făcută o analiză amănunțită a balustradei de cum arăta înainte de ultima intervenție din 1996/1997.

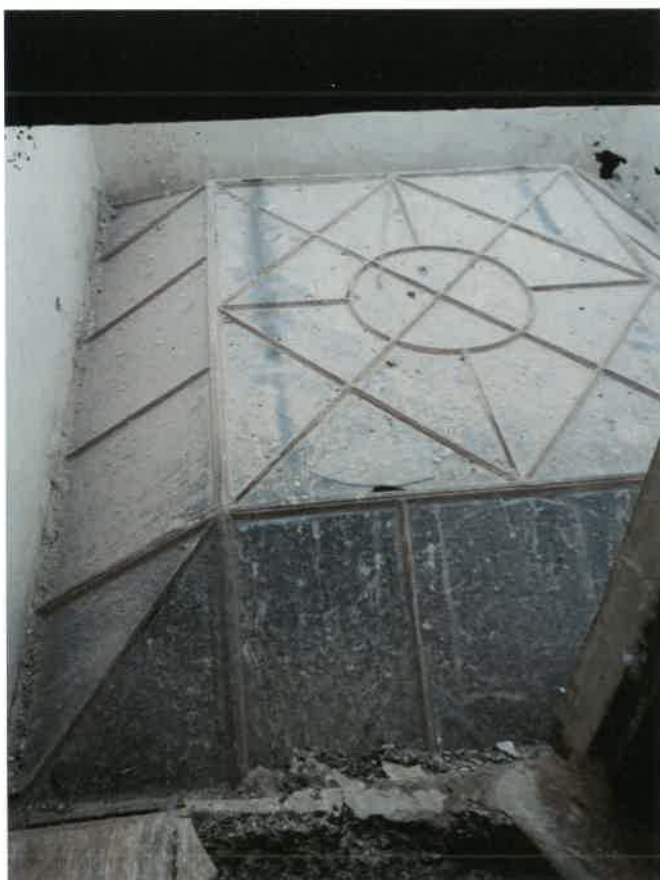
Această structură metalică susține un geam de sticlă transparentă, care la o analiză simplă s-a observat că este spart. Ambele luminatoare sunt realizate în același mod.

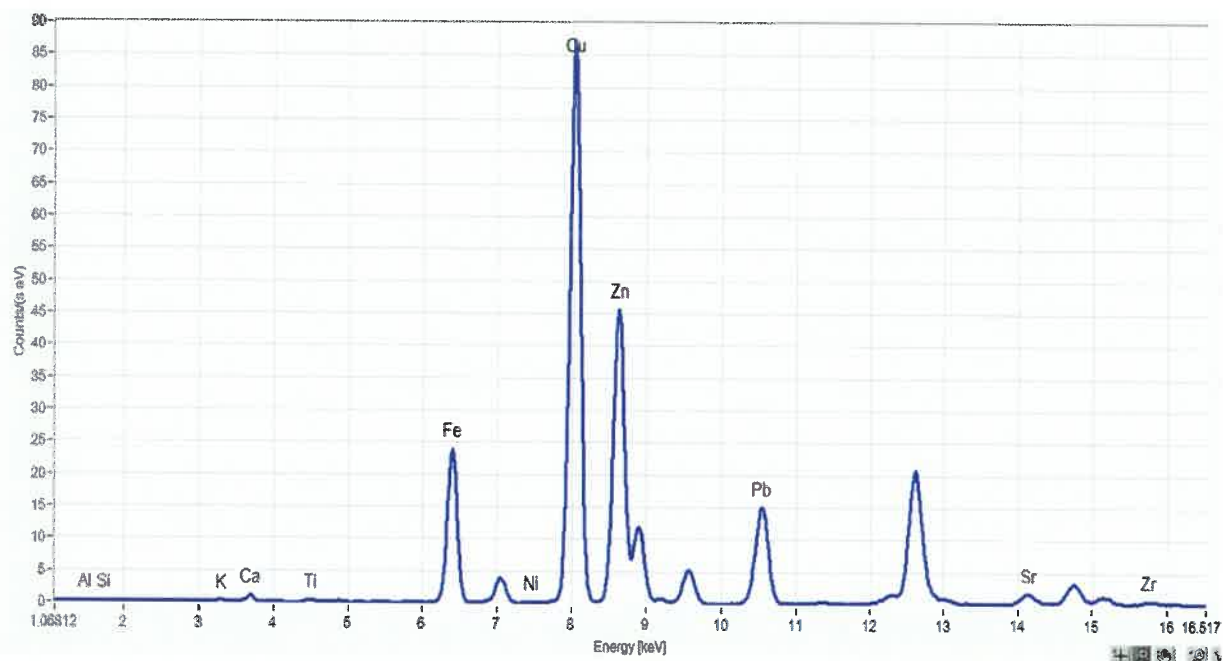
Aurolac scară fier R4314

Așa cum am mai menționat, balustrada din holul central este amplă, cu două brațe și mână curentă din material lemnos, stânga – dreapta, realizată din fier forjat, cu profil pătrat și decorată cu motive vegetale și alveole. Decorul vegetal este prins de alveole cu nituri metalice feroase, la un singur capăt (codiță). Aspectul actual este unul auriu îmbătrânit, cu depuneri masive de praf și murdărie ancrasată pe suprafața decorului. Conform analizelor cu XRF (fluorescență de raze X cu spectrometru portabil tip Bruker, anticatod Rh, 45 kV, 10 microA (pentru identificarea elementelor grele); 15 kV, 27 microA (pentru identificarea elementelor ușoare); timp de achiziție 60 s, analize efectuate și interpretate de: Dr. Gheorghe Niculescu, buletin de analiză întocmit de: Dr. Migdonia Georgescu, materialul feros este acoperit cu un strat de lac auriu. Denumirea populară este aurolac. Conform spectrului prezentat în imaginea de mai jos, este un aliaj Cu/Zn/Fe pe preparație de miniu cu cretă.

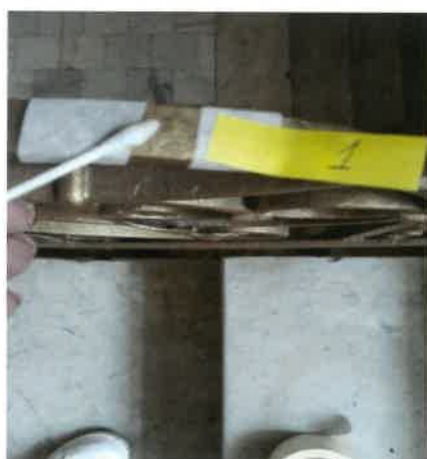
Proba 1 – Apă distilată, obiectivul fiind îndepărtarea depunerilor neaderente. Murdăria rămâne ancrată în stratul de vopsea².

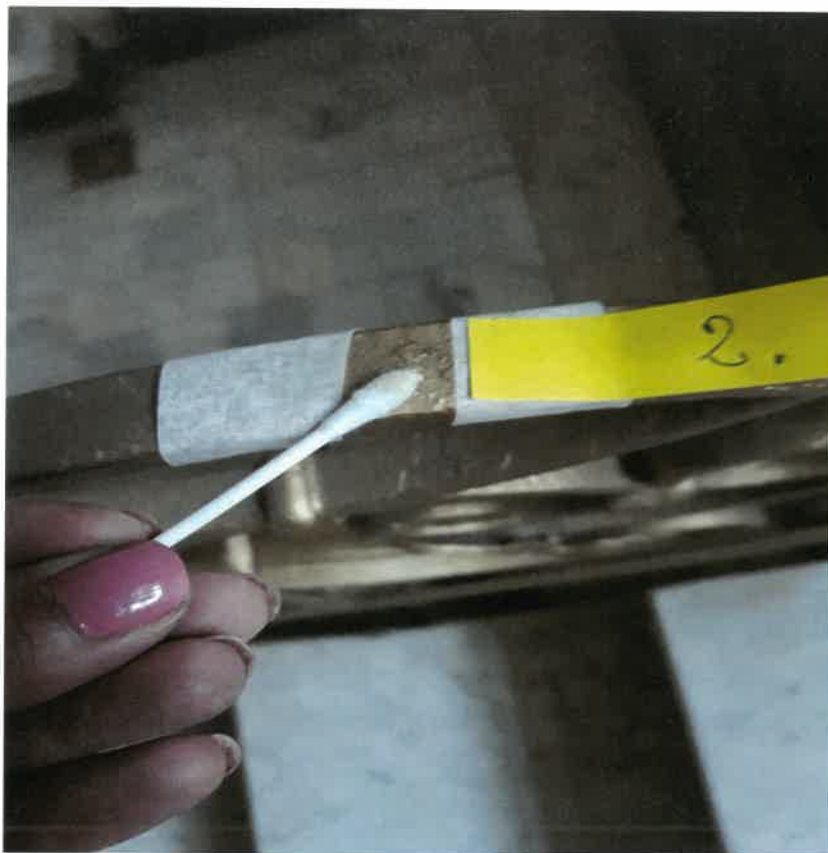
Proba 2 – alcool etilic, c=96%

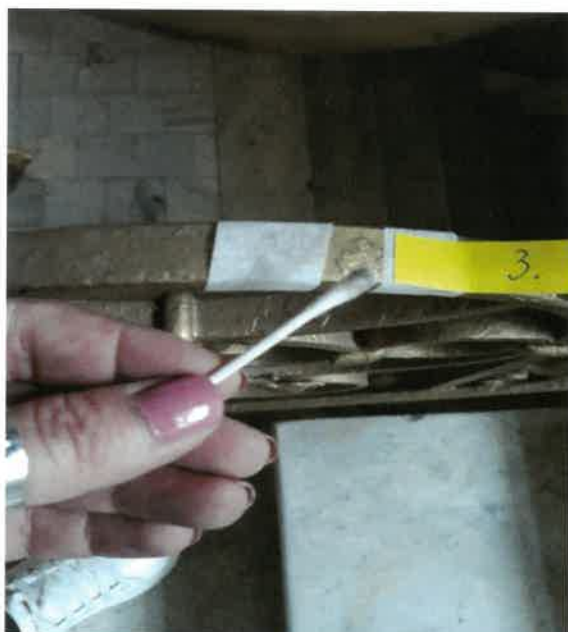
Proba 3 – acetonă, c= 99,6%. Rezultatele nu sunt satisfăcătoare.

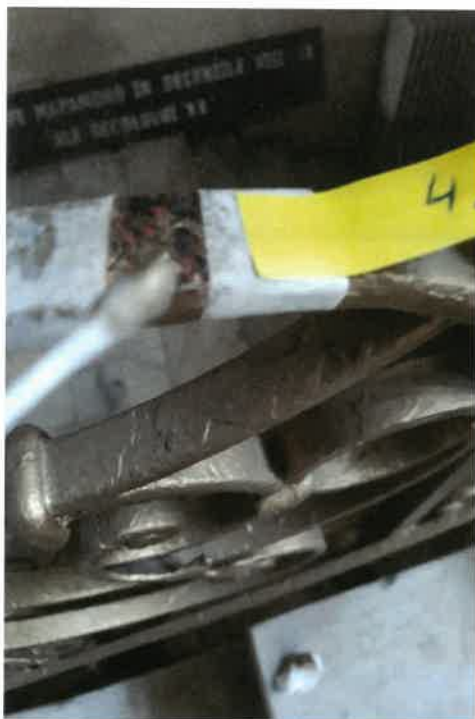
Proba 4 – toluen. Rezultatele sunt bune numai dacă se combină cu tratamente mecanice.

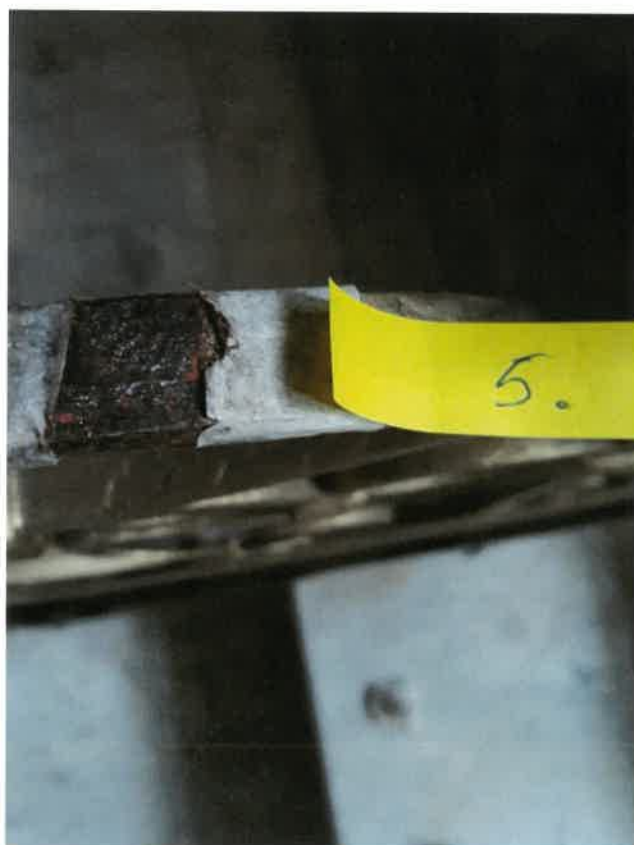
Proba 5 – îndepărtarea mecanică. Rezultatul este foarte bun în combinație cu tratamentul cu toluen.

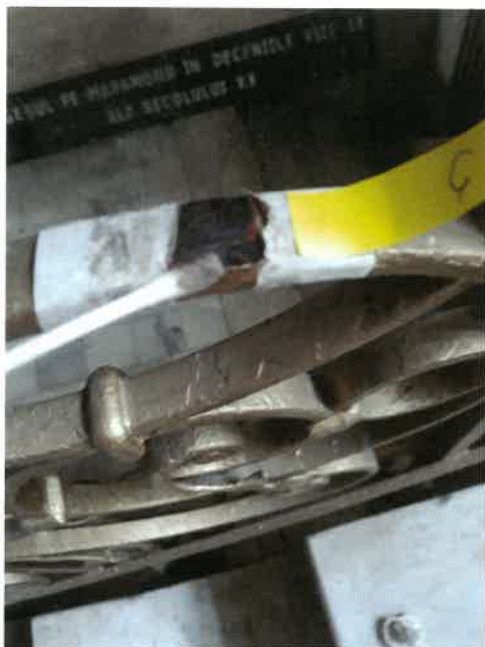
Proba 6 – feruginol, conține acid fosforic 25%. Obiectivul a fost îndepărtarea produșilor de coroziune ai materialului metalic – rugina. Rezultatul este bun, produșii de coroziune sunt îndepărtați. Trebuie neutralizat cu băi repetate de apă distilată.

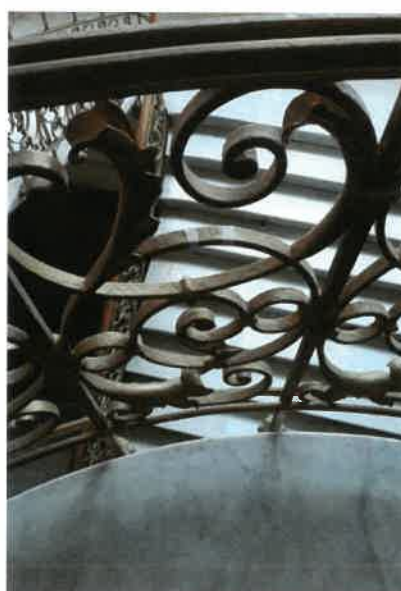
Stânga b.

Proba 1 – apă distilată, obiectivul fiind îndepărtarea depunerilor neaderente. Murdăria rămâne ancrasată în stratul de vopsea.
