PROIECT: “Restaurarea Muzeului Județean Argeș - Consolidarea, protejarea și valorificarea patrimoniului cultural”

**CONSERVAREA ȘI RESTAURAREA ELEMENTELOR FUNCȚIONALE ȘI
DECORATIVE DIN METAL**

**PROIECT DE INTERVENȚII PRIVIND CONSERVAREA ȘI
RESTAURAREA ELEMENTELOR FUNCȚIONALE ȘI DECORATIVE
DIN METAL**

Muzeul Județean Argeș, 1898 – 1899, Str. Armand Călinescu, nr.44, Pitești

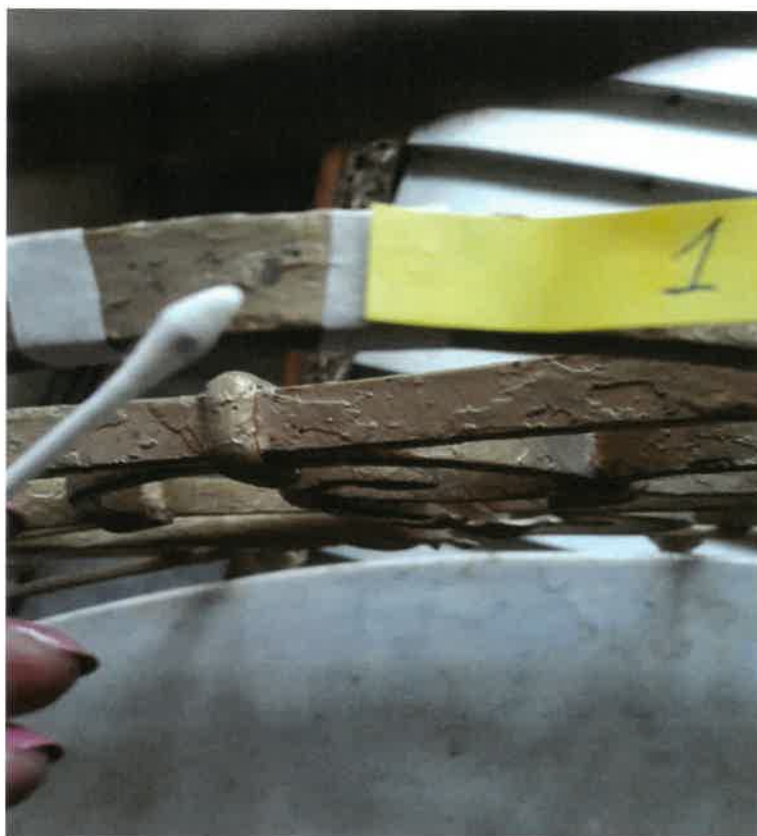
Proba 2 – alcool etilic, $c=96\%$. Obiectivul a fost îndepărtarea murdăriei ancrasate. Rezultatul a fost unul negativ. Nu s-au produs schimbări privind aspectul general.

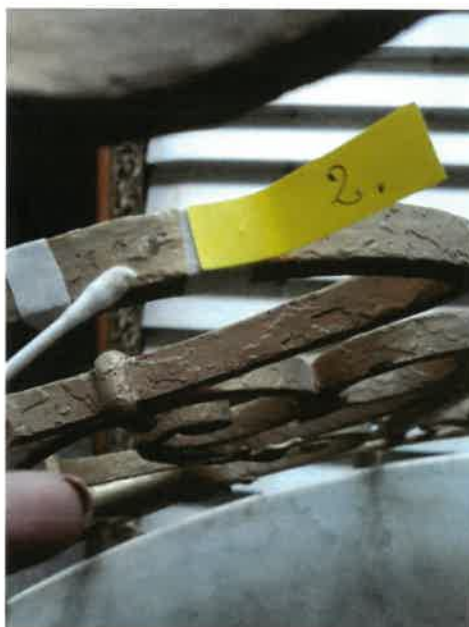
Proba 3 – acetonă, $c = 99,6\%$. Obiectivul a fost îndepărtarea stratului de murdărie, iar rezultatele sunt satisfăcătoare.

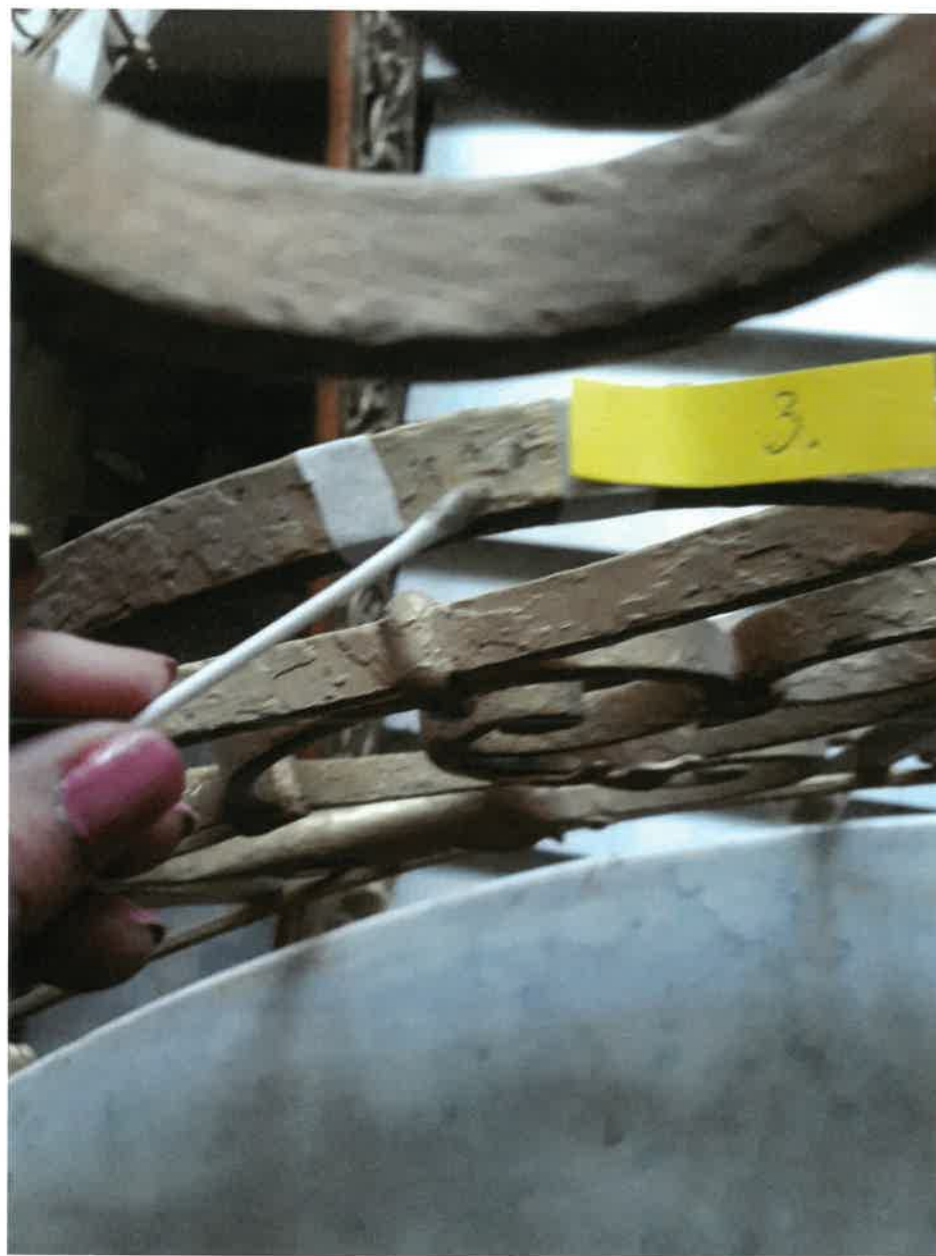
Proba 4 – toluen. Obiectivul este îndepărtarea stratului de aurolac îmbătrânit, fără a produce degradări chimice asupra materialului constituit. Rezultatele sunt bune numai dacă se combină cu tratamente mecanice, neabrazive. În această zonă am insistat și cu tratament mecanic și am mărit timpul de reacție a toluenului. Abia după 10 minute, toluenul a început să reacționeze.

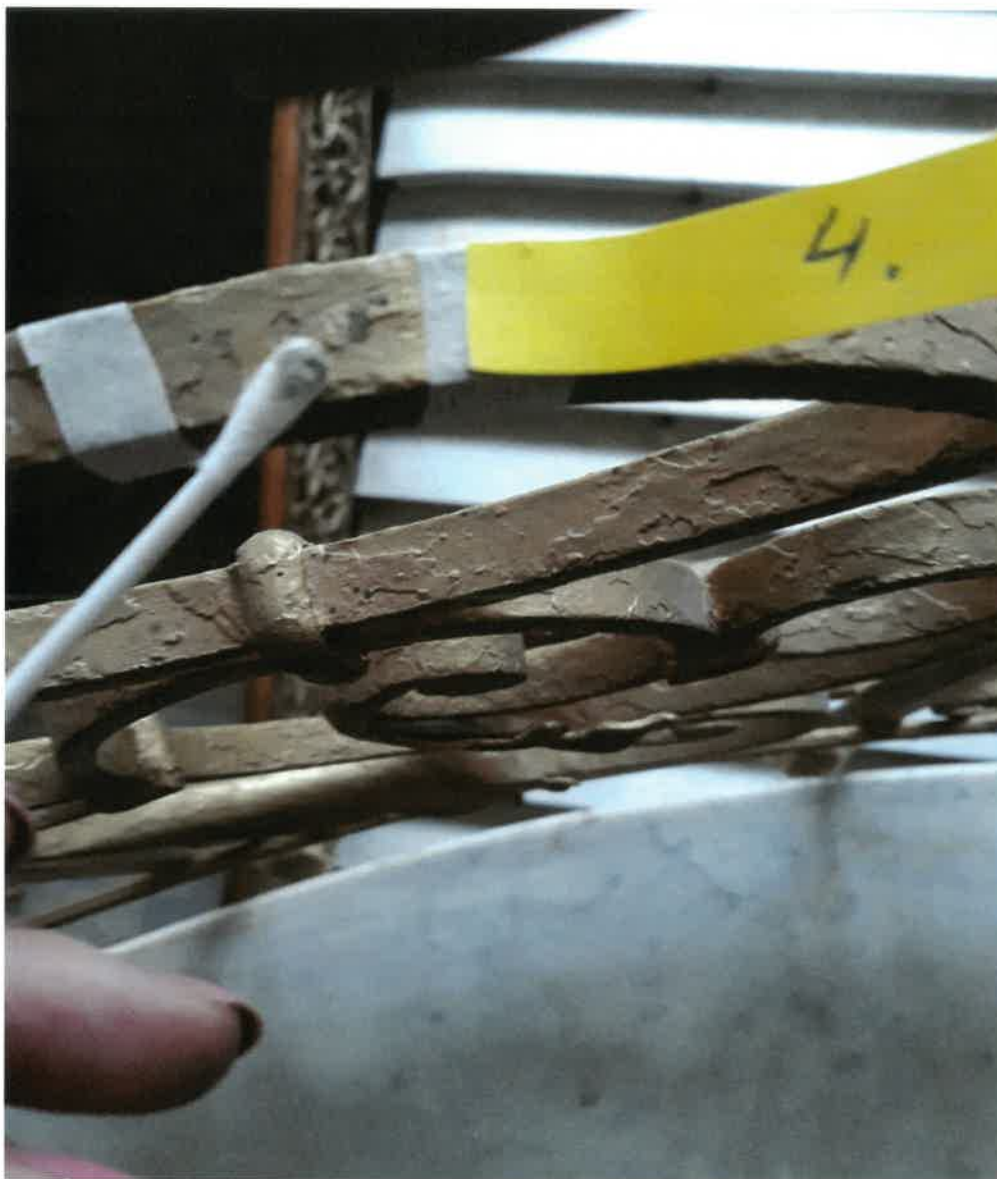
Imagine tratament mecanic

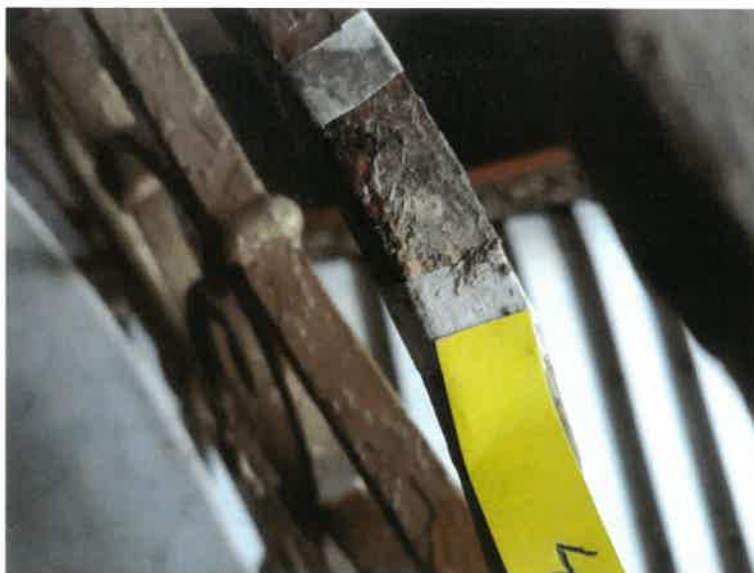
Imagine aspect după finalizarea tratamentului mecanic

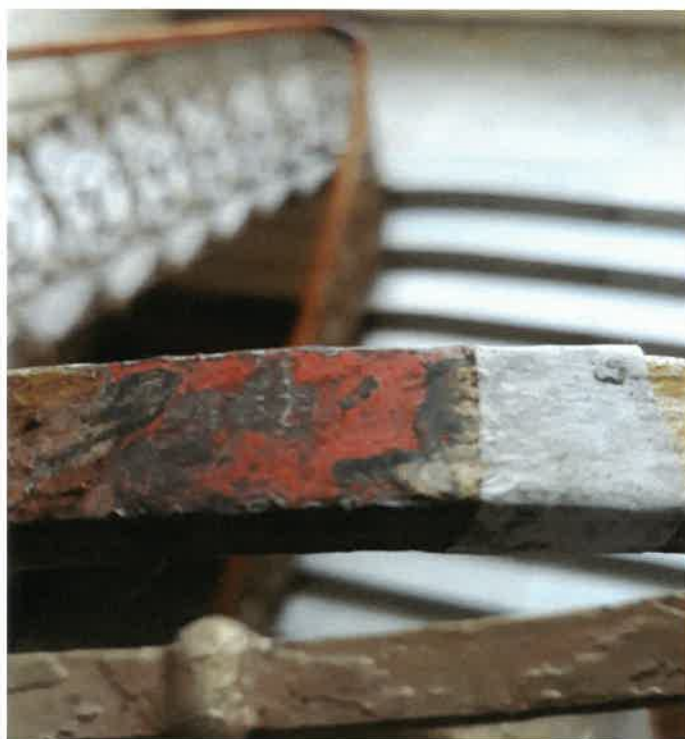
Proba 6 – feruginol, conține acid fosforic 25%. Obiectivul a fost îndepărtarea produșilor de coroziune ai materialului metalic – rugina. Rezultatul este bun, produșii de coroziune sunt îndepărtați. Trebuie neutralizat cu băi repetate de apă distilată.

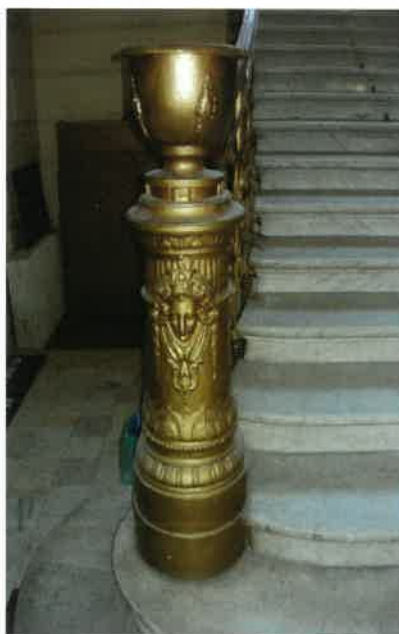
Proba 1 cu apă distilată, obiectivul fiind îndepărtarea depunerilor neaderente. Murdăria rămâne ancrasată în stratul de vopsea.

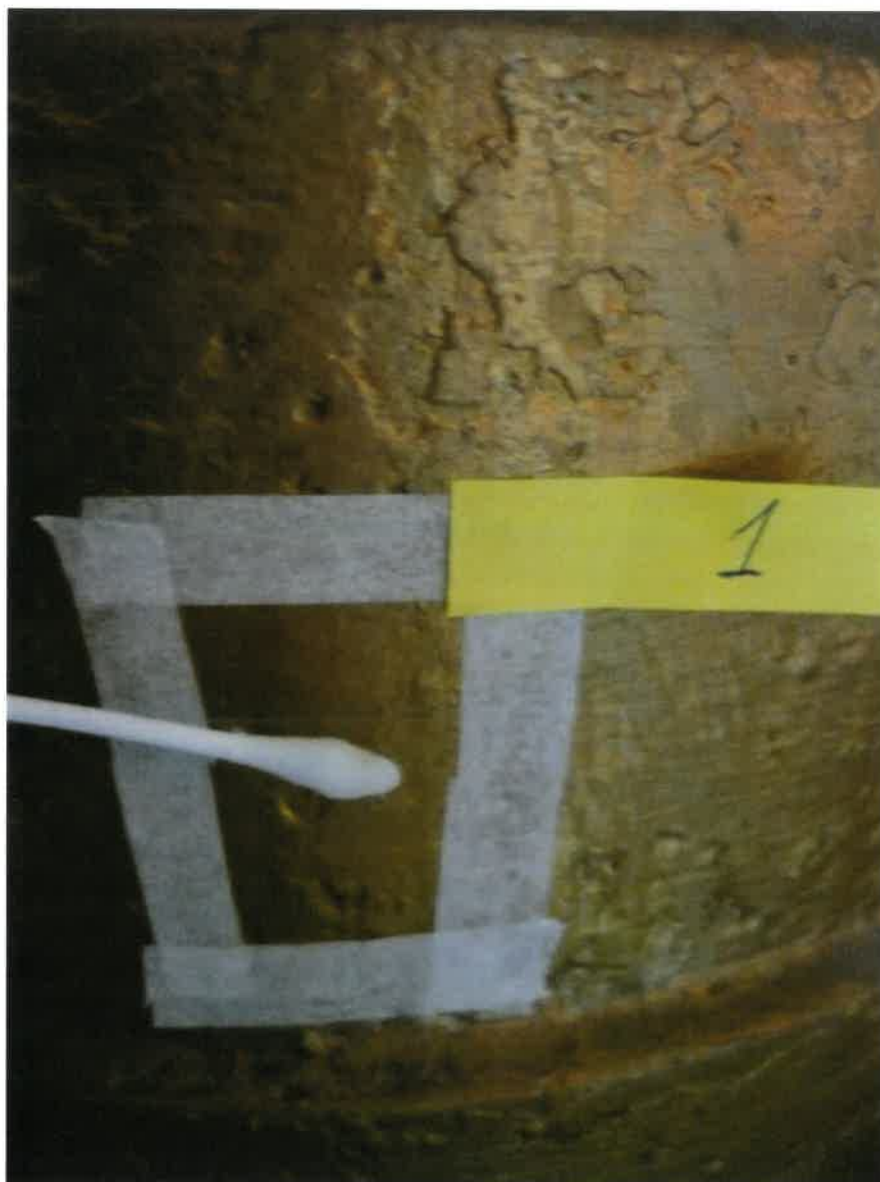
Proba 2 cu alcool etilic, c=96%. Obiectivul a fost îndepărtarea murdăriei ancrasate. Rezultatul a fost unul pozitiv. Stratul de murdărie este îndepărtat, fără a afecta aspectul stratului de aurolac.

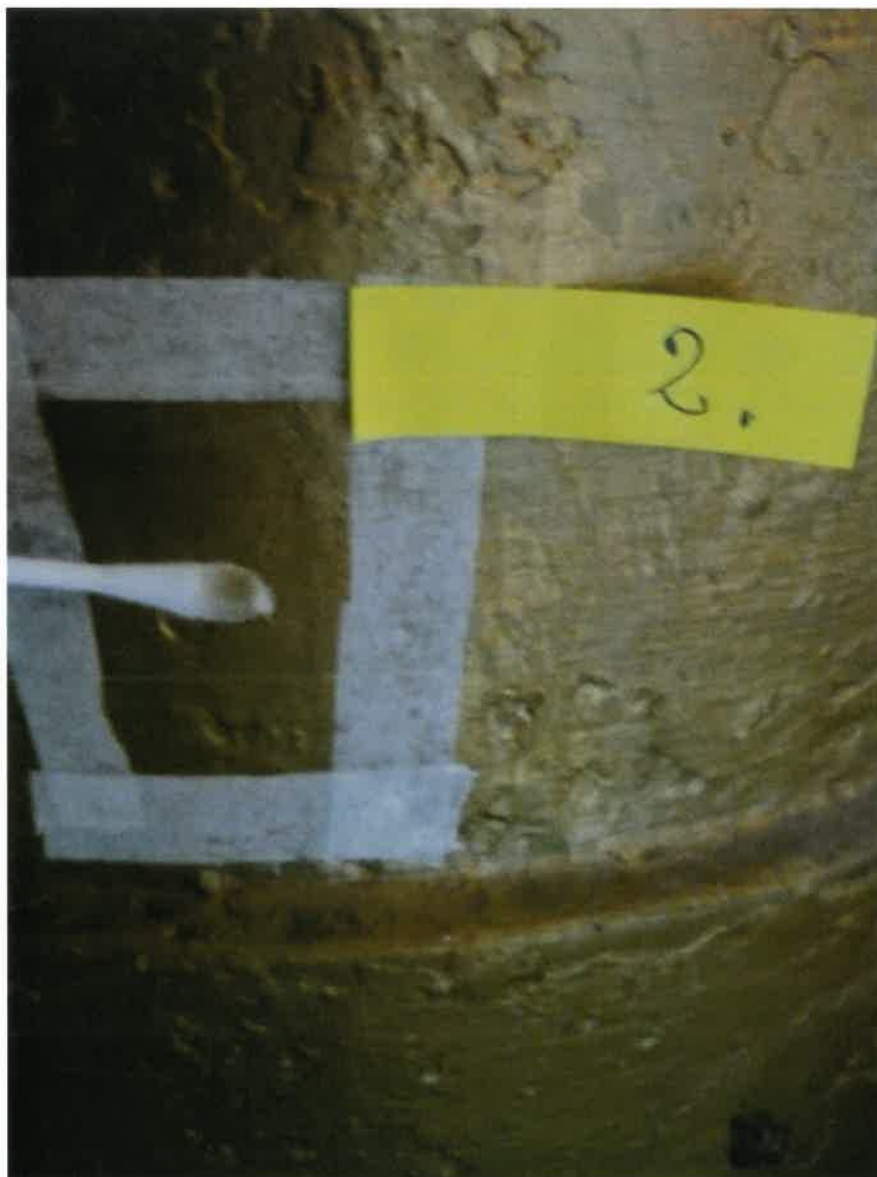
Proba 3 cu acetonă, $c=99,6\%$. Obiectivul a fost îndepărtarea stratului de murdărie, iar rezultatele sunt satisfăcătoare.

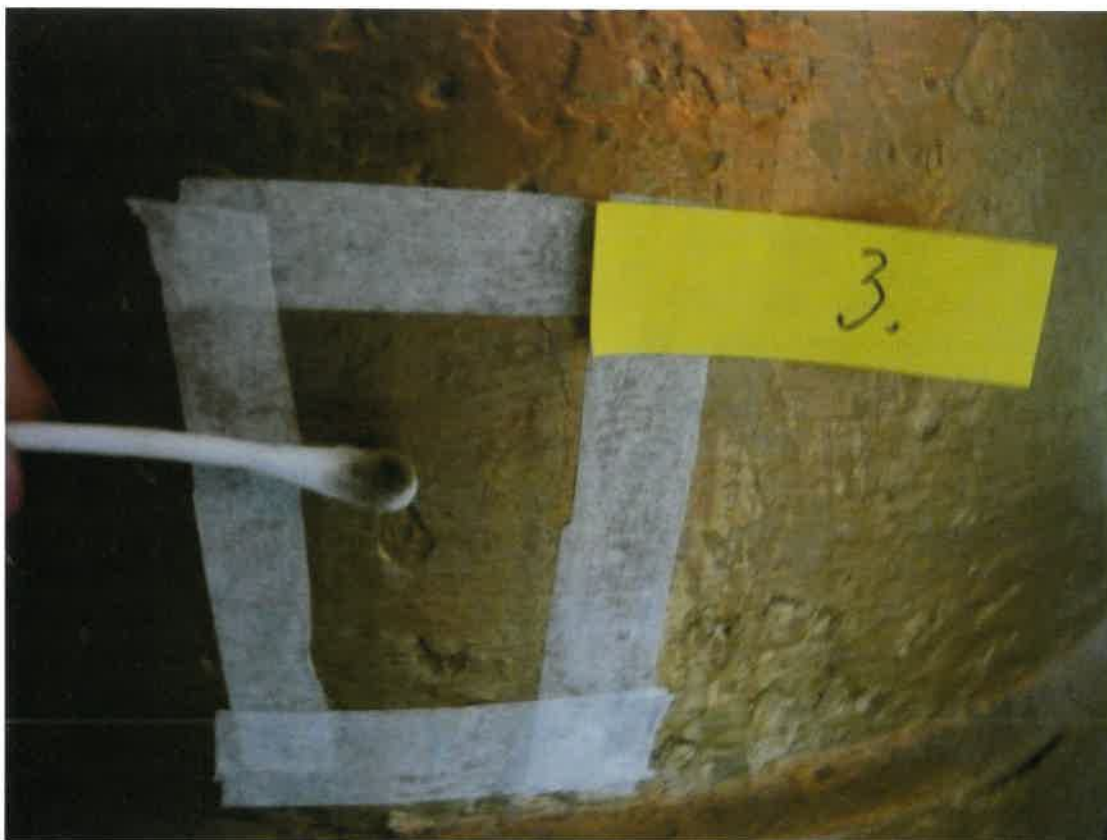
Proba 4 cu toluen - rezultatele sunt bune numai dacă se combină cu tratamente fizico-mecanice.

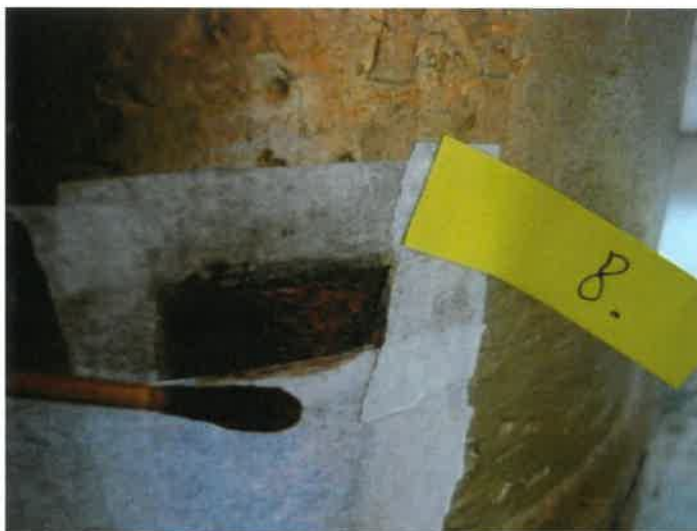
Imagine tratament cu convertor de rugină combinat cu tratamente fizico - mecanice

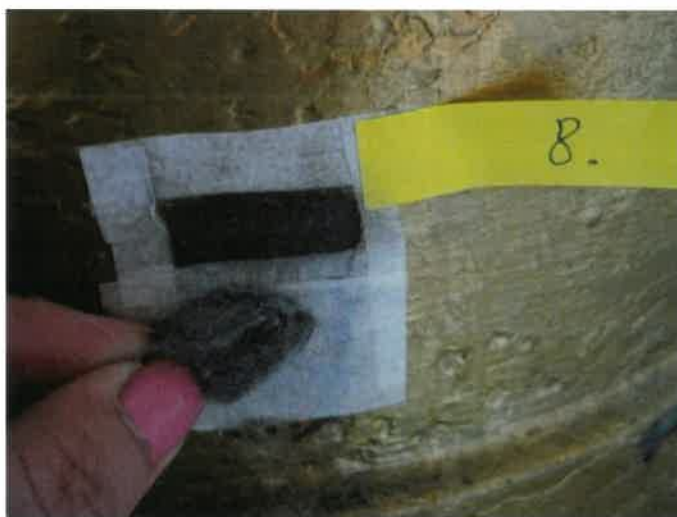
Aspect material feros după aplicare convertor de rugină

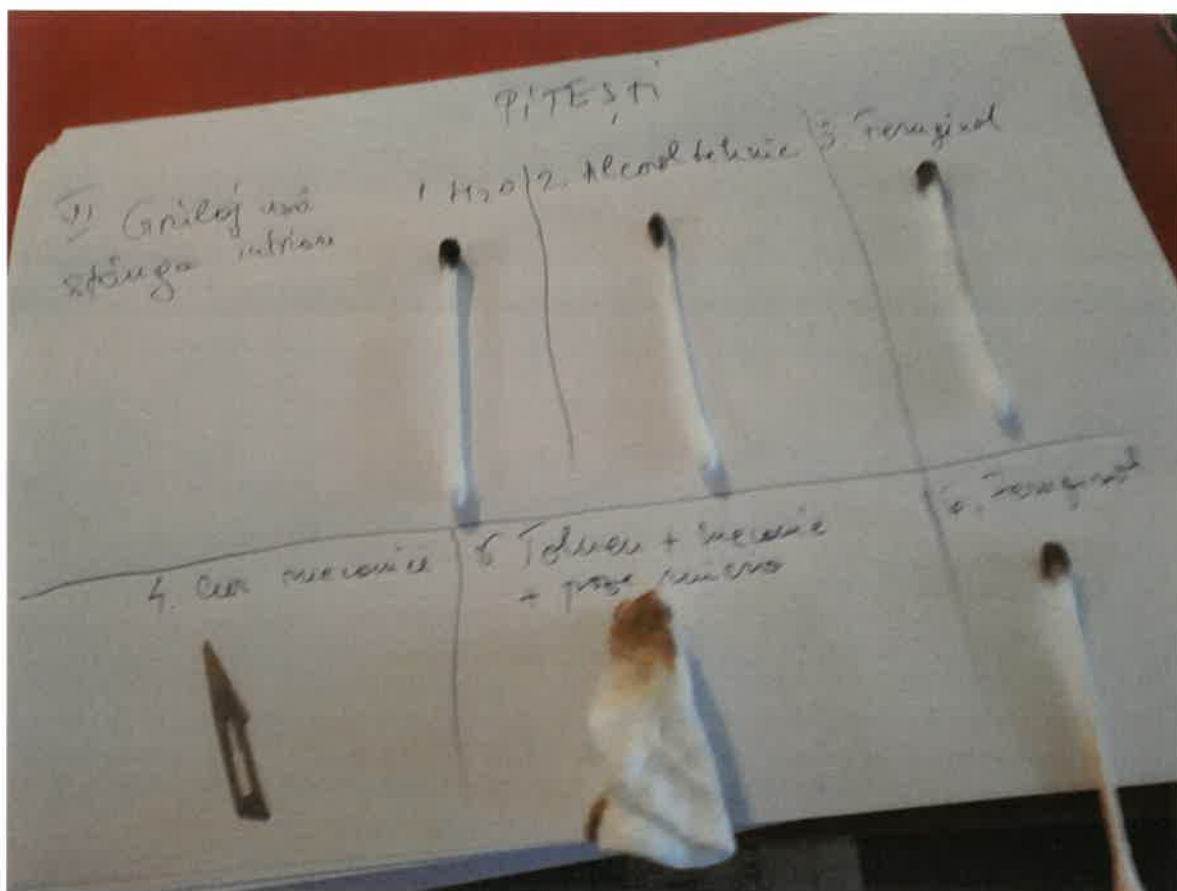
Proba 1 cu apă distilată, obiectivul fiind îndepărtarea depunerilor neaderente. Murdăria este îndepărtată, iar rezultatul este unul bun.

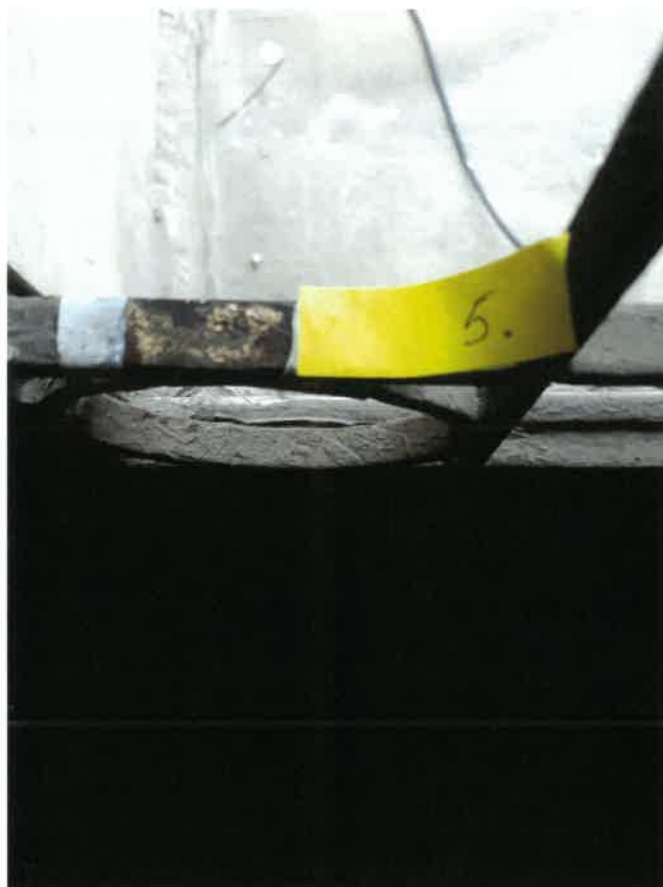
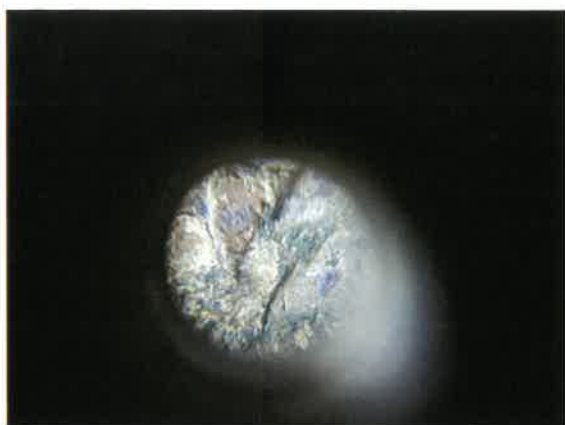
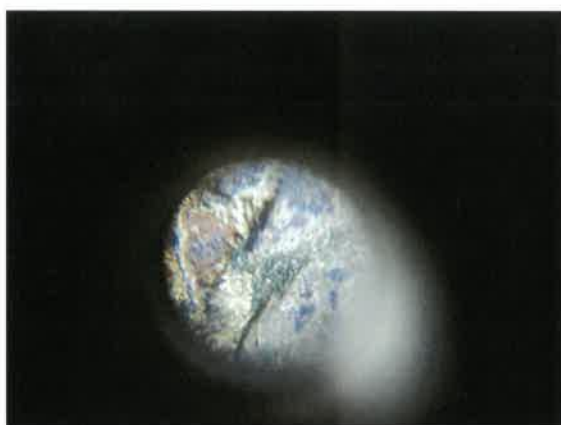
Proba 6 cu feruginol, a avut ca obiectiv îndepărtarea produşilor de coroziune aflaţi pe suprafaţa metalului. Rezultatul este unul pozitiv, dar necesită neutralizare în băi succesive de apă distilată.

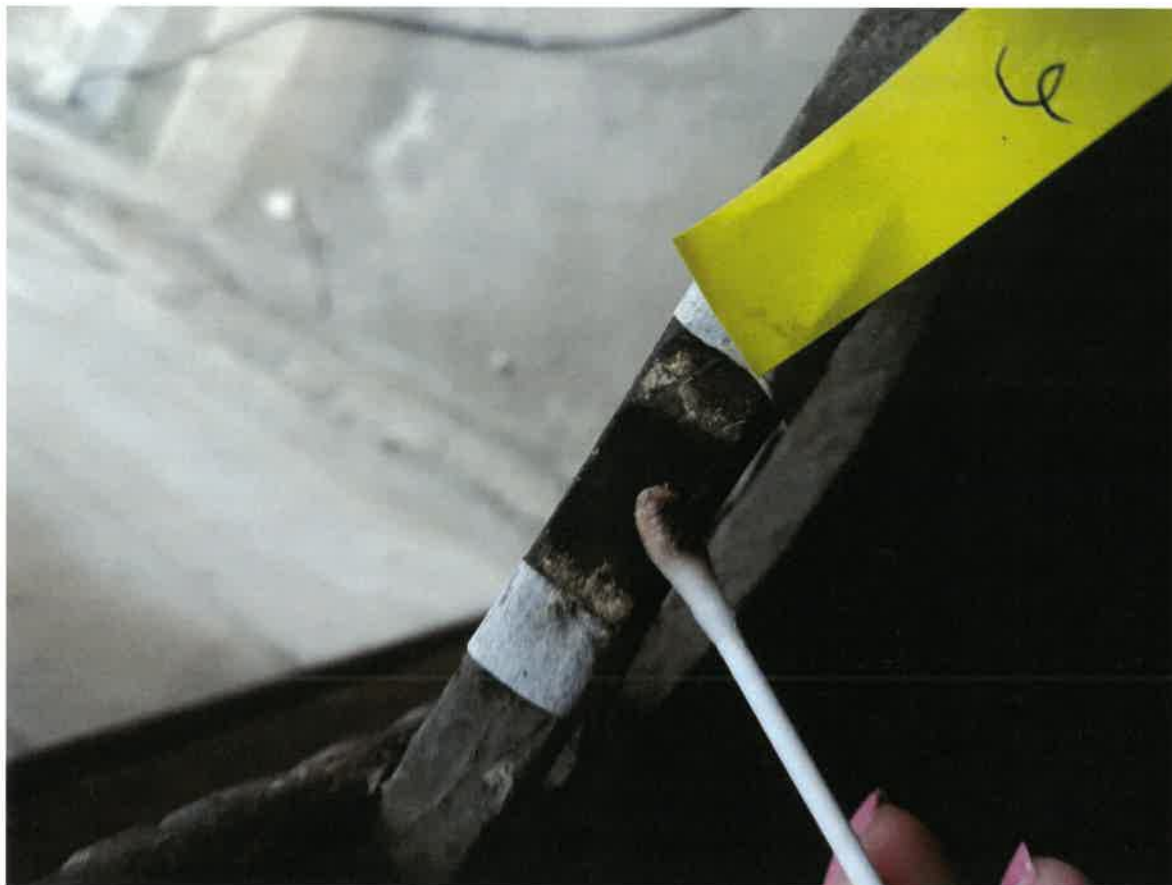
Aspect final după teste grilaj

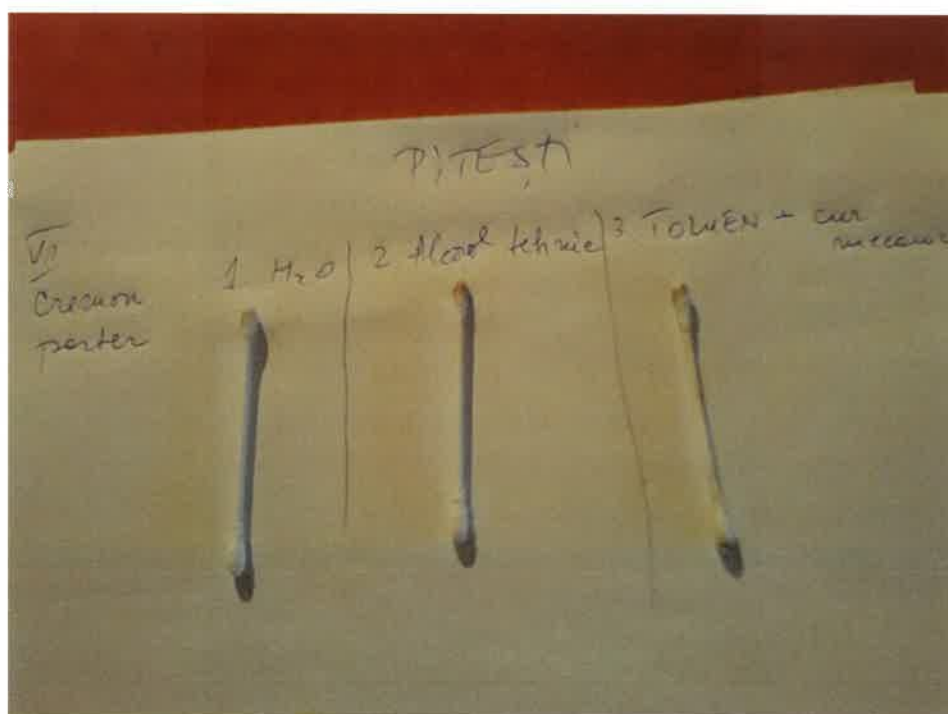
Proba 1 cu apă distilată, obiectivul a fost îndepărtarea prafului și murdăriei. Rezultatul este unul negativ.

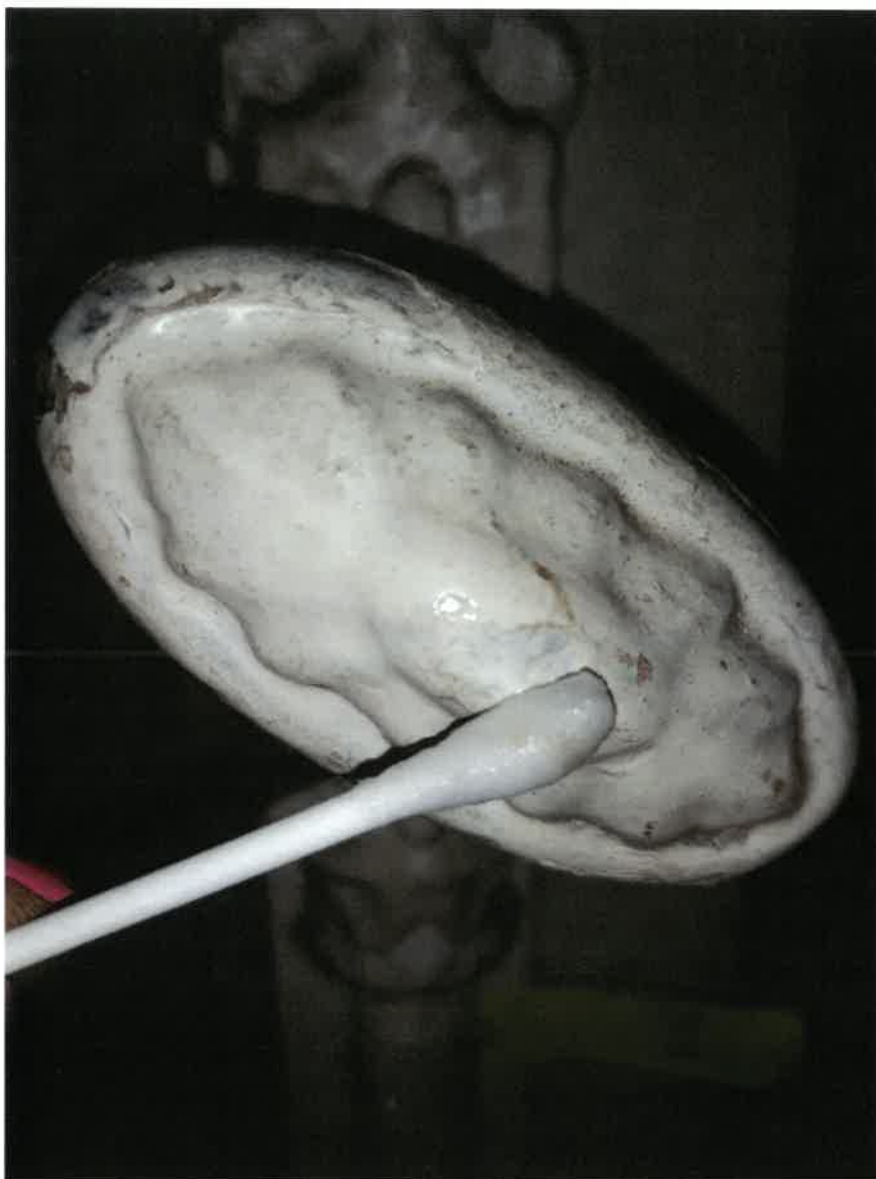
Proba 2 cu alcool tehnic, obiectivul a fost de înlăturarea prafului și murdăriei. Rezultatul a fost unul negativ.

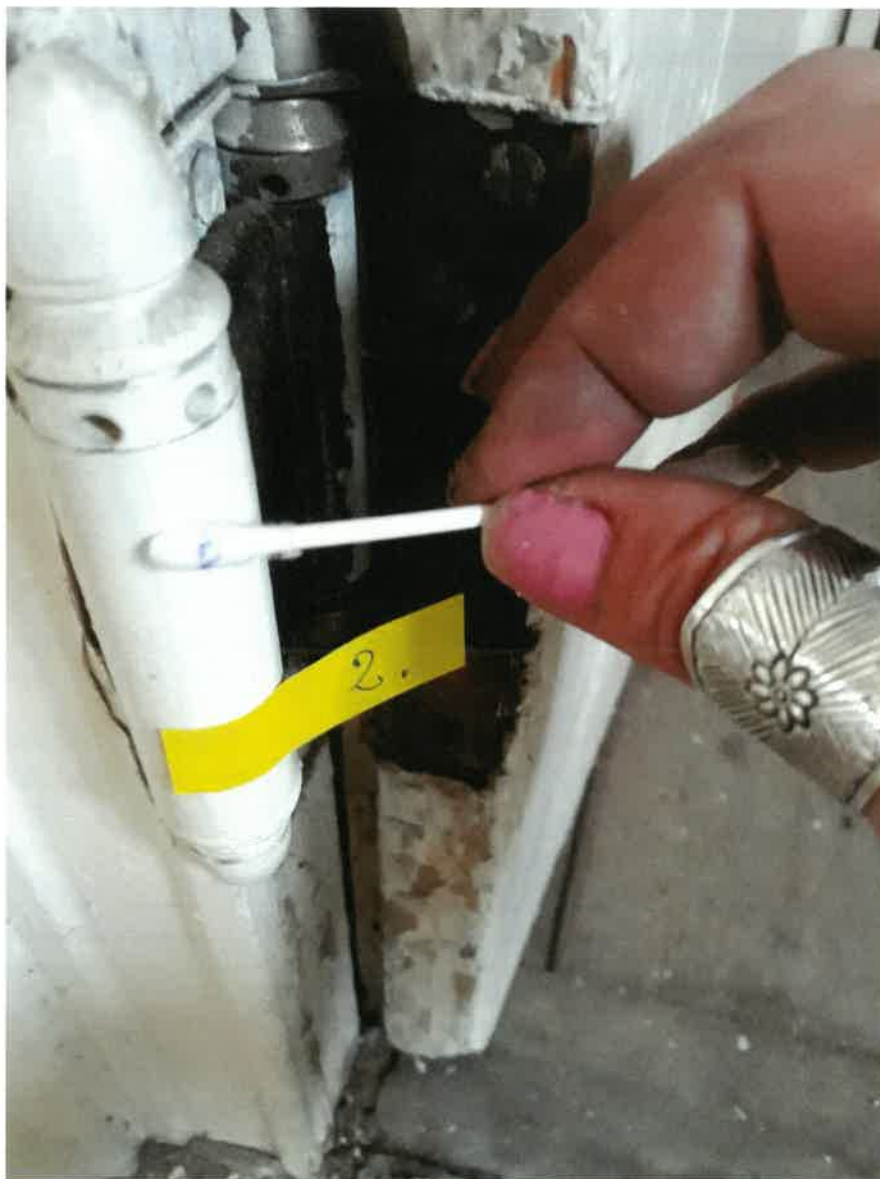
Proba 2 cu alcool tehnic, obiectivul a fost de înlăturarea prafului și murdăriei. Rezultatul a fost unul negativ.

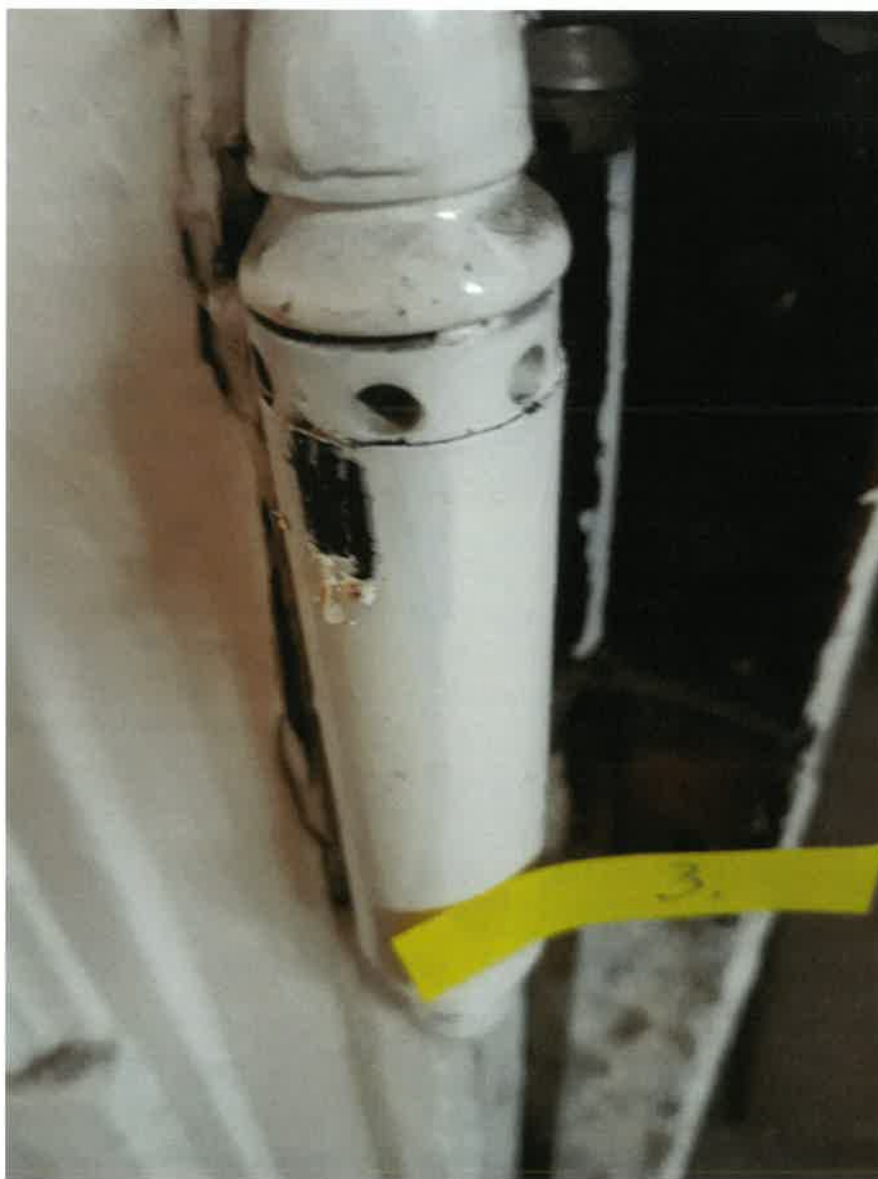
Proba 3 cu toluen și intervenții fizico-mecanice Obiectivul a fost acela de îndepărtarea prafului, a murdăriei și a straturilor de vopsea. Rezultatul a fost cel scontat, dar prin repetarea intervențiilor.

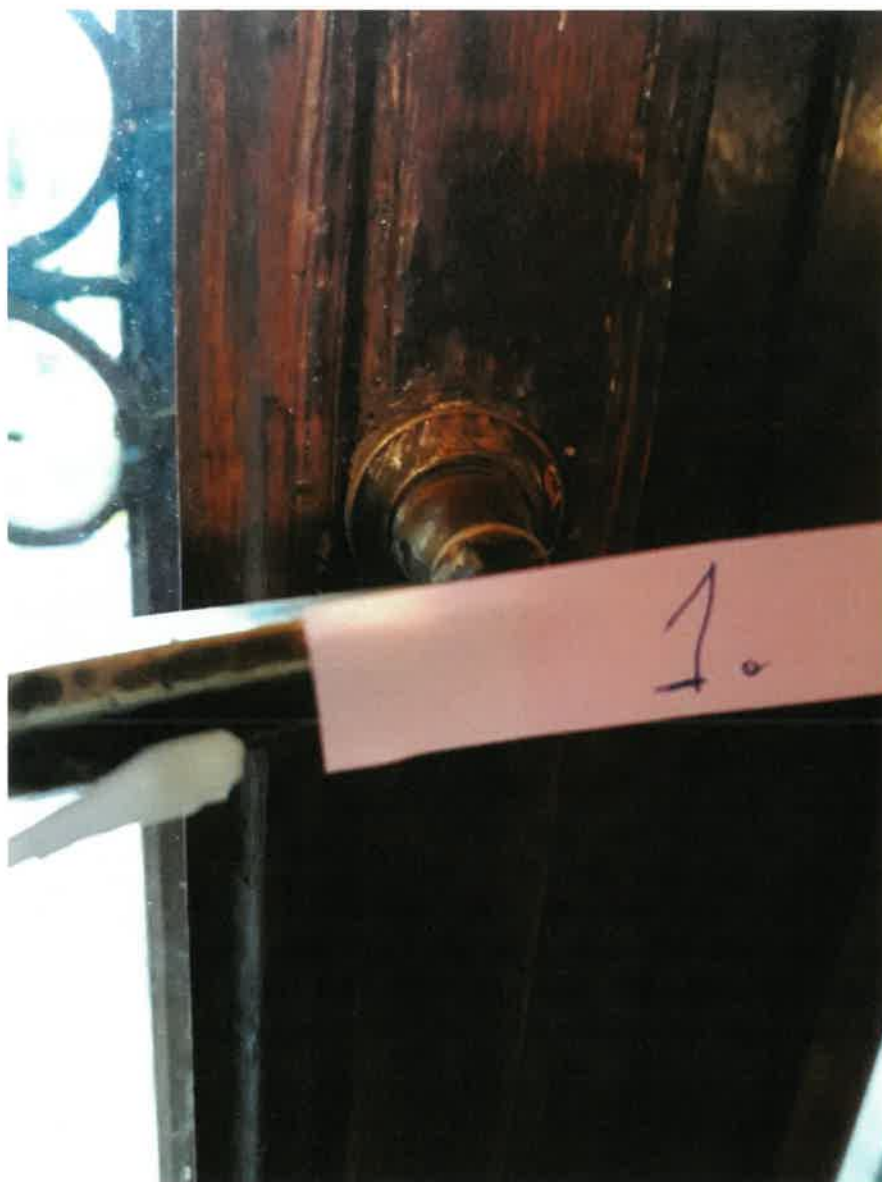
Proba 1 cu apă distilată. Obiectivul a fost îndepărtarea murdăriei, iar rezultatul a fost negativ.

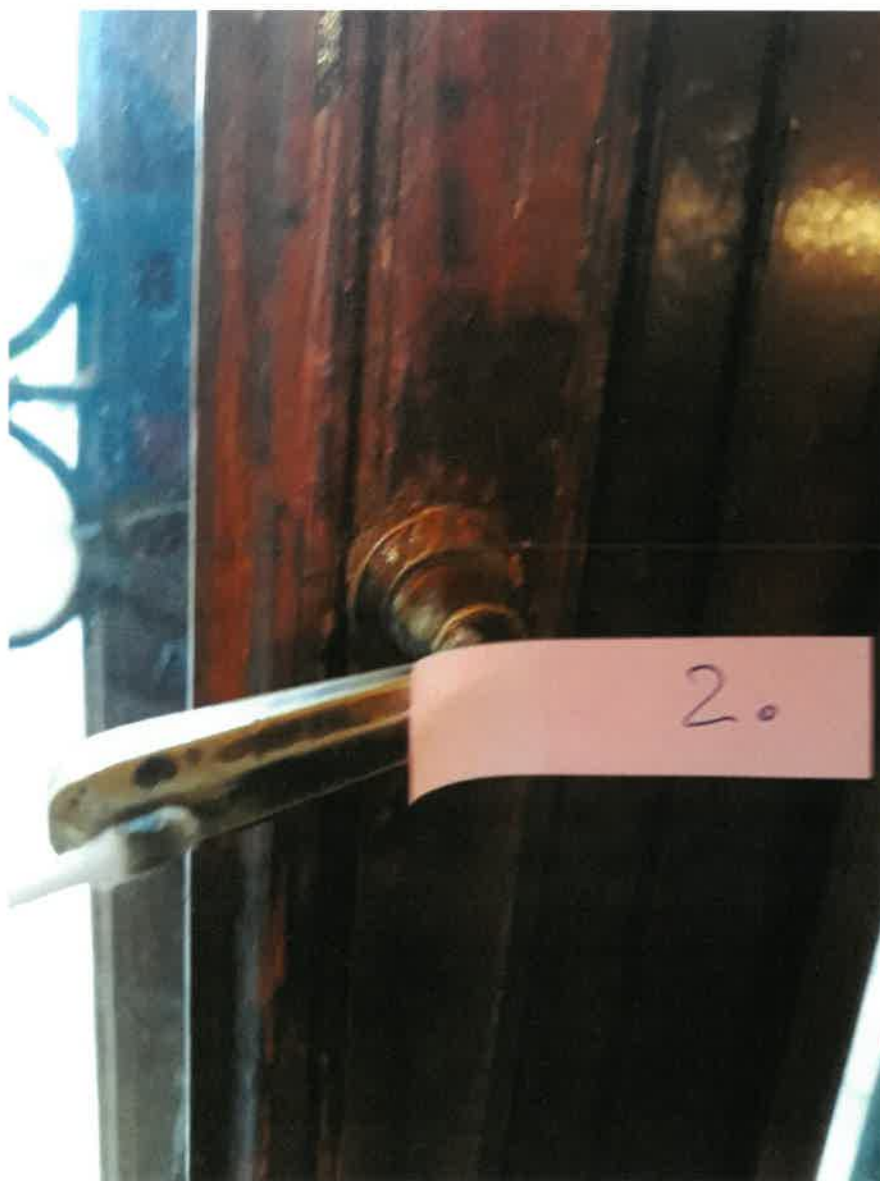
Proba 2 cu alcool etilic, $c=96\%$. Obiectivul a fost îndepărtarea depunerilor de natură organică. Rezultatul a fost unul pozitiv. Depunerile sunt îndepărtat, fără a afecta aspectul alamei.

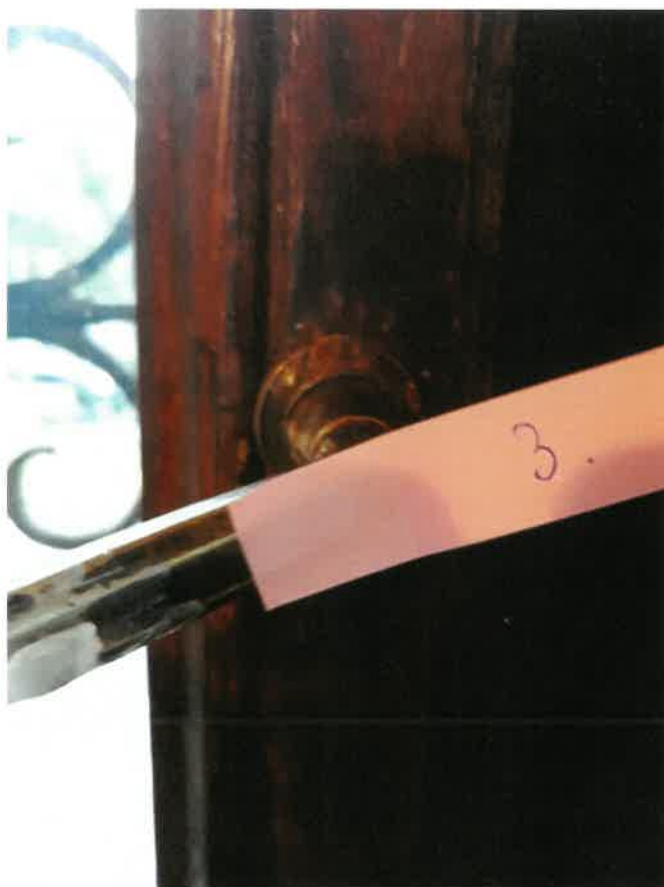
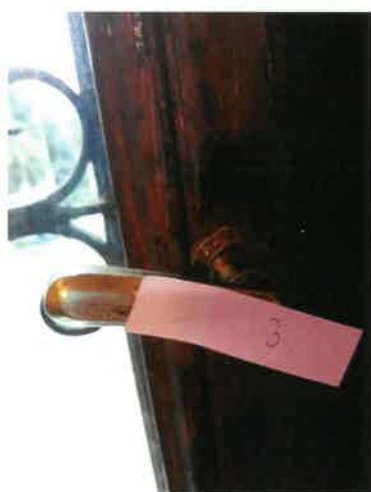
Proba 3 cu pastă neabrazivă pentru metale neferoase cu conținut de acid fosforic 5% și acid citric tot 5%. Rezultatul este unul pozitiv.

Aspectul elementului după 5 minute de acțiune pastă.

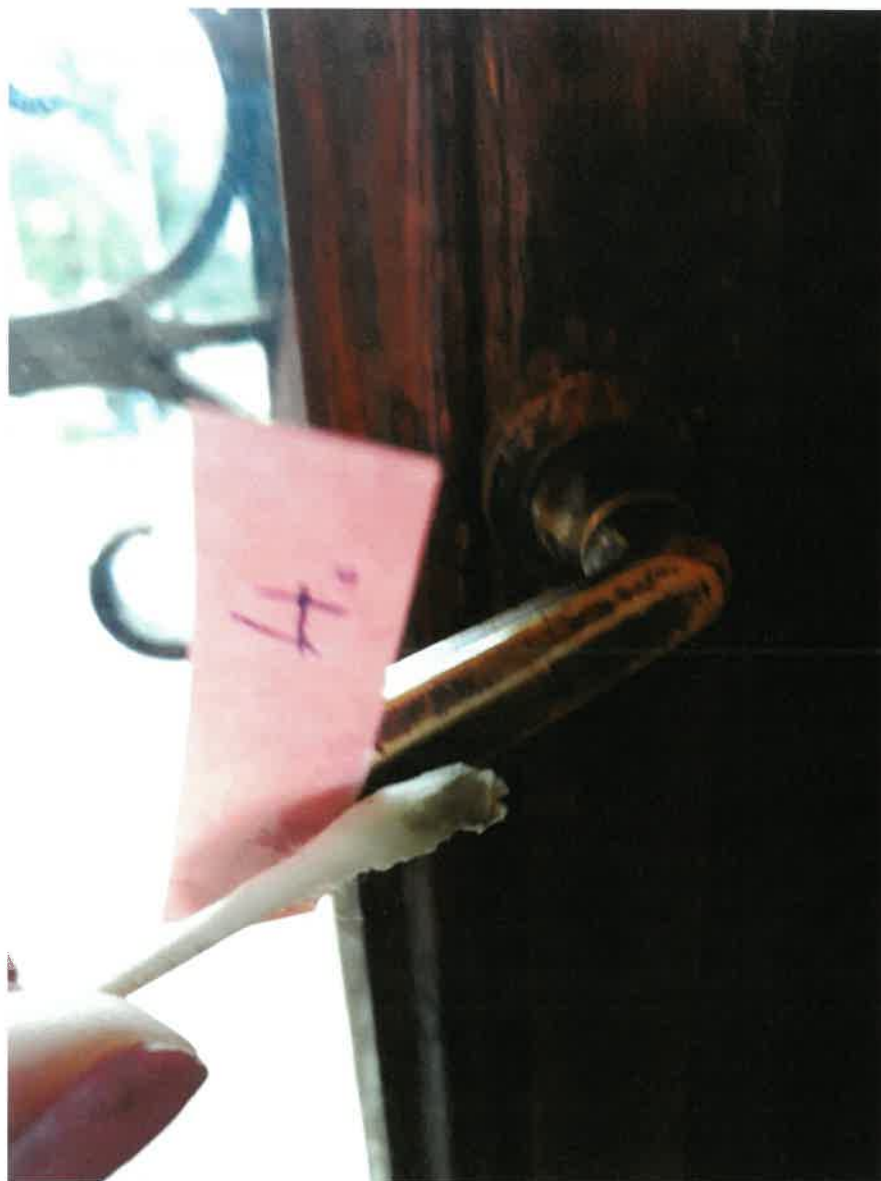
Proba 4 cu Complexon⁴, obiectivul a fost îndepărtarea produşilor de coroziune specifici alamei. Rezultatul a fost unul pozitiv.

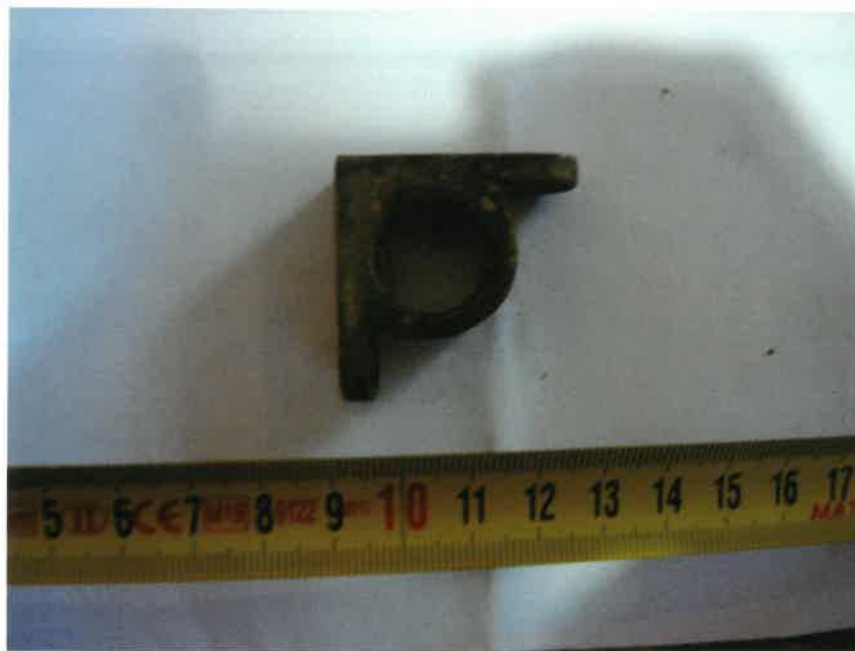
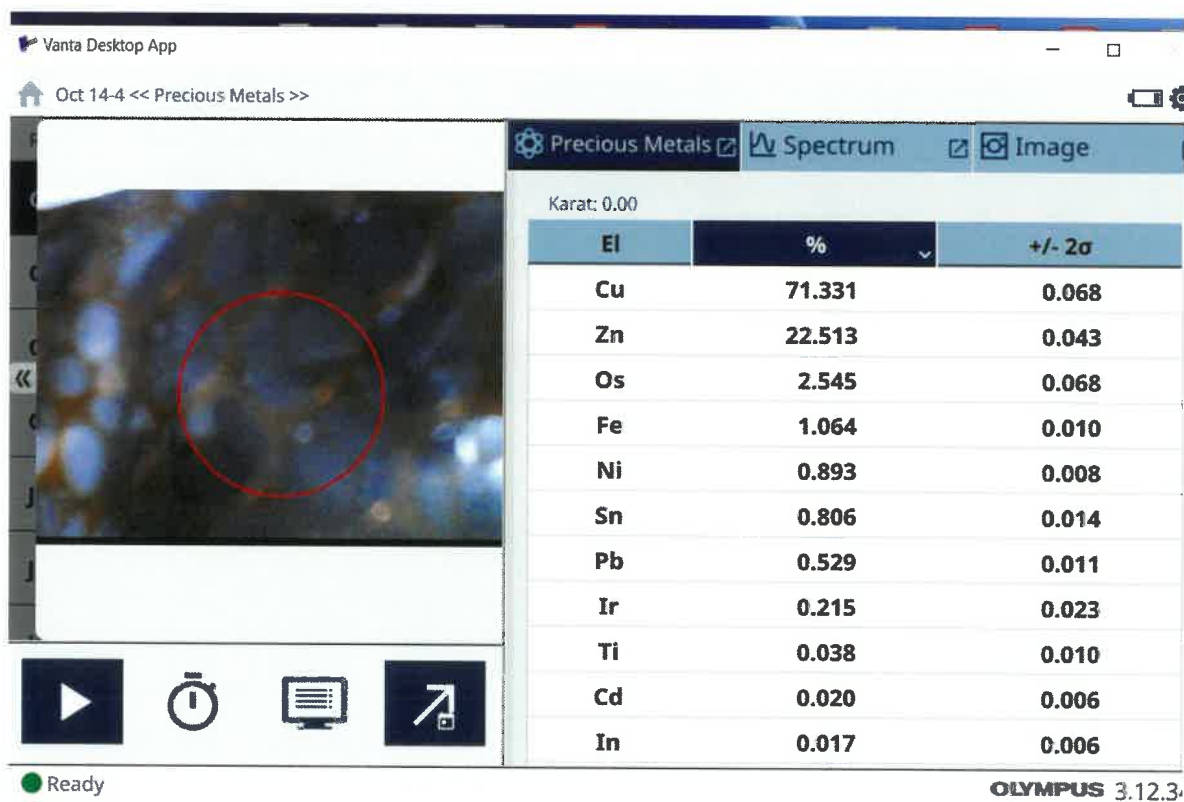
b.Elemente de susținere bară mochetă

În urma analizei de spectrometrie XRF fluorescență de RX - OLYMPUS, a rezultat că elementul este din alamă, având în compoziție Cu – 71,33% și Zn – 22,51.
