RAPORT DE EXPERTIZĂ GEOTEHNICĂ privind proiectul

**„REFACERE ȘI CONSOLIDARE DJ741, KM 3+200, PARTEA
STÂNGĂ, ORAȘ ȘTEFĂNEȘTI, JUDEȚUL ARGEȘ”**

RAPORT DE EXPERTIZĂ GEOTEHNICĂ **privind proiectul** **„REFACERE ȘI CONSOLIDARE DJ741, KM 3+200, PARTEA** **STÂNGĂ, ORAȘ ȘTEFĂNEȘTI, JUDEȚUL ARGEȘ”**

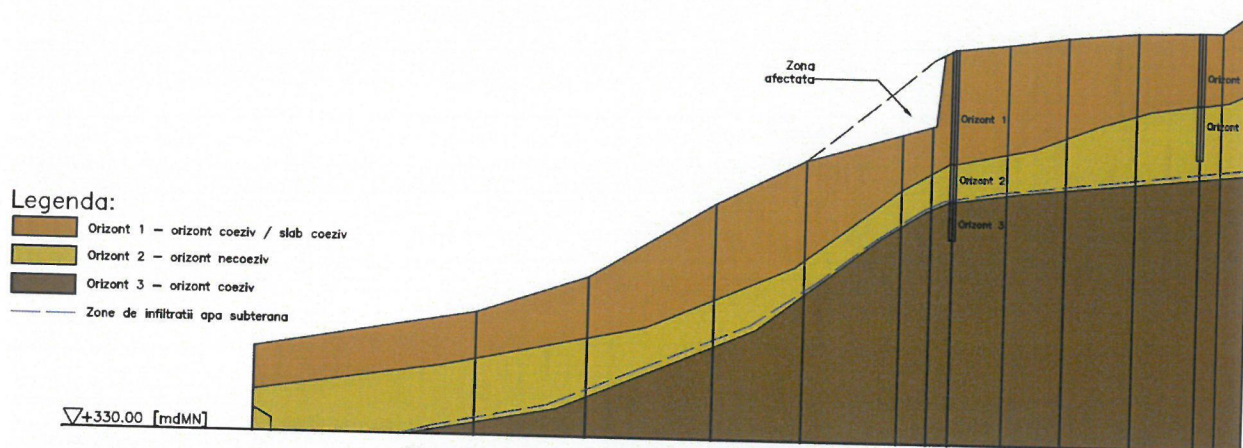
Fotografie 17 – Sectiune de calcul

Calculele s-au efectuat pe un profil în starea inițială de degradare (fig. 18), care cuprinde amplasamentul drumului și zona adiacentă, profil considerat cel mai periculos în starea actuală, fiind delimitat de dimensiunile fenomenului de instabilitate produs.

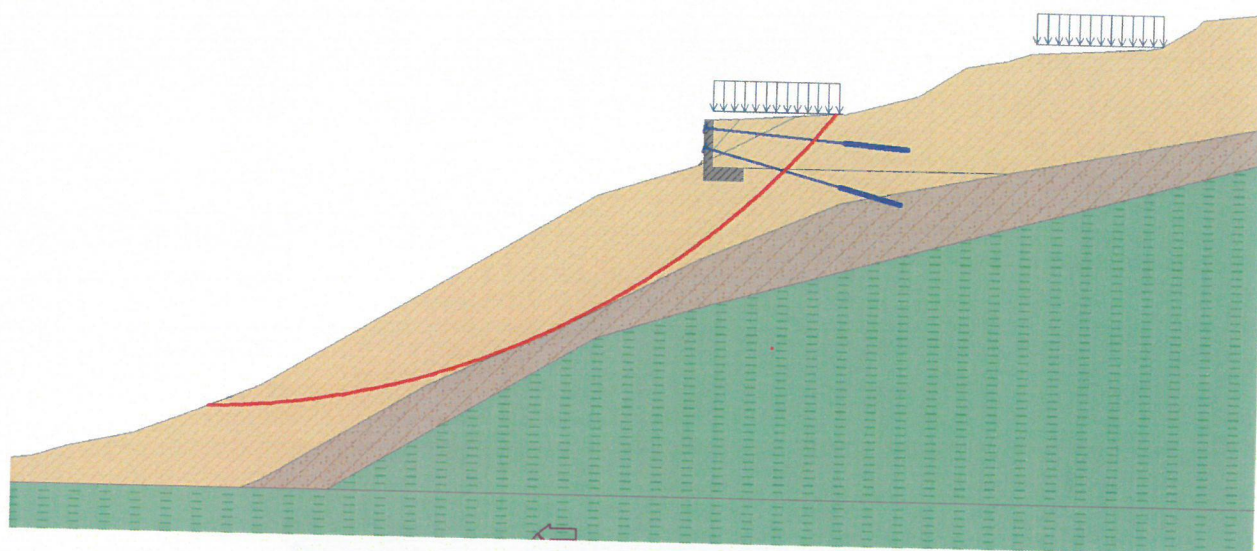
Slope stability verification (all methods)

Astfel din datele din tabelul de mai sus se observa ca in situatia actuala stabilitatea este depășită in conditii statice, ($F_s > 1.00$), iar in conditii dinamice, in zona studiata efectul destabilizator este evidentiat prin scaderea semnificativa a factorului de stabilitate atat in regim static cat si in regim seismic, devenind mai mic decat un factor admisibil minim unitar.

În scopul stabilirii soluției necesare pentru asigurarea stabilității pe termen lung au fost studiate mai multe variante. Soluția recomandată presupune realizarea unei consolidări alcătuită dintr-un zid de sprijin fundat direct sau indirect sau indirect (bare autoforante), susținut de ancore mecanice (bare autoforante).
