TURN 4 (Fost bastion est)

CURTINA DE SUD 1

CURTINA DE SUD 2

PASARELA DE NORD

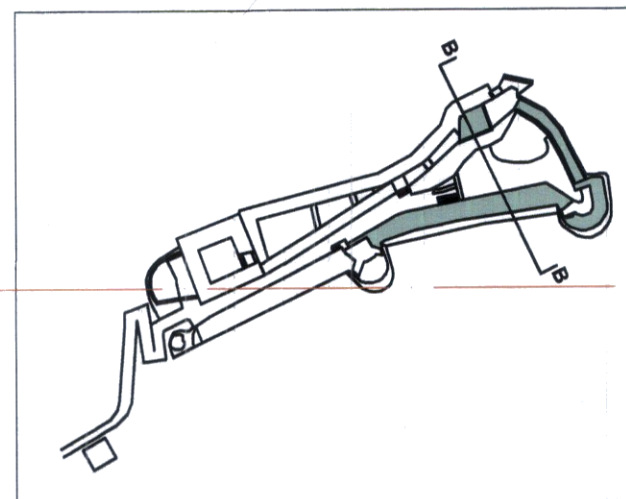
PASARELA NORD
beton armat cu balustrade metalice

Stabilizare turn de intrare prin injectare cu mortar de var fluid

Reabilitare a paramentelor din caramida si a Reabilitarea coronamentelor de protectie

Lucrari de refacerea pardoselilor de caramida dublu presata

1. lucrari de plombare, rostuire si injectare a zidariei
2. lucrari de reabilitare parament de zidarie interior - exterior incinta
3. lucrari de refacerea protectiei coronamentului,
4. lucrari de refacerea pardoseala din caramida plina de epoca dublu presata
5. lucrari de refacere si montaj parapet metalic de protectie

1. lucrari de plombare, rostuire si injectare a zidariei
2. lucrari de reabilitare parament de zidarie interior - exterior incinta
3. lucrari de refacerea protectiei coronamentului

PASARELA DE NORD-CAPATUL ESTIC

LUCRARI DE REFACERE CORONAMENT DE PIATRA

- desfacere sapa existenta din mortar de ciment cu bucati de piatra bruta/roca
- lucrari de consolidare cu centura b.a. 20 cm ancorata in masivul de piatra, cu domuri
- hidroizolatie orizontala realizata prin pensulare
- sapa din mortar de ciment aditivat, hidroful, armata cu fibra de sticla

CURTINA EST
din zidarie de piatra cu partea superioara refacuta
din zidarie de caramida cu mortar de ciment si
emplecton din piatra

- sapa de protectie coronament cu mortar structural fara continut de ciment sau polimeri sintetici din 4 parti mortar si 1 parte pietris sort max 16 mm, var. 5-15 cm
- lucrari de consolidare cu centura b.a. 20 cm
- sapa ciment nivelare parte superioara coronament existent dupa indepartarea/taierea pietrelor nefasonate infpte in stratul de mortar existent, cca.5 cm
- coronament existent mortar de ciment si pietrel nefasonate ce se mentine
- rezidire cu caramida cu aceleasi dimensiuni, culoare ca cele existente si cu strat de mortar cu grosimea aproximativ egala cu a caramizii cu pastrarea rosturilor orizontale

- 1 parament caramida stare buna zona biodegrata ce se curata, se curata rosturile, se aplica tratament biocidare prin pulverizare
- 1a parament piatra ce se desface la interior in zona perimetrala luminator

- 2 parament caramida propus, 8 randuri caramida de epoca 4x 13x 26 cm, rost 3 cm
- 2a parament caramida - placare caramida disparuta lacune/caverne zona de parament se curata, se curata local rosturile adiacente in interior gol se aplica tratament biocidare prin pulverizare pe toata suprafata interioara, se reface patul de mortar ca baza se reface stratul de placaj de caramida cu tesere se rostuieste cu mortar de var nisip in tehnologia apropiata de cea initiala

- 2b parament placare caramida disparuta lacune/caverne zona de parament se curata, se curata local rosturile adiacente in interior gol se aplica tratament biocidare prin pulverizare pe toata suprafata interioara, se reface patul de mortar ca baza se reface stratul de placaj de caramida fara tesere se rostuieste cu mortar de var nisip in tehnologia apropiata de cea initiala

- 2c parament placare caramida cu caracteristici geometrice lipsa, dezagregate partial, rosturi la placare fara material, in special primele 3-5 randuri de la sol sau atic existent zona de parament se curata, se curata local rosturile adiacente in interior gol se aplica tratament biocidare prin pulverizare pe toata suprafata interioara, se reface patul de mortar ca baza in care se tese cu caramida cu aceleasi dimensiuni, culoare si aspect dens de suprafata se rostuieste cu mortar de var nisip in tehnologia apropiata de cea initiala

- 3 zona superioara cu mortar de ciment si bucati de roca ce se indeparteaza pentru refacere coronament
- 4 parament caramida zona cu cruste megre ce se curata, se curata rosturile, se aplica tratament biocidare prin pulverizare se rostuieste cu mortar de var nisip in tehnologia apropiata de cea initiala

zona cu lucrari de consolidare, rezidire turn 4,
placare parament zidarie de epoca cu rost de
mortar de min. 3 cm, H= 3m

TURN 4 (Bastion est)
semicircular, din zidarie de piatra cu partea
superioara refacuta din zidarie de caramida cu
mortar de ciment si emplecton din piatra
