LUCRARI DE ACOPERIRE DONJON
1. lucrari de consolidare coronament de piatra
- sapa de protectie coronament cu mortar structural fara continut de ciment sau polimeri sintetici din 4 parti mortar si 1 parte pietris sort max 16 mm, var. 5-15 cm
- restabilire continuitate de material litic respectiv consolidarea celui existent dupa conformarea centurii si a jgheabului perimetral
2. montare jgheab colectare ape pluviale din tabla zinc-titan 10 cu sistem degivrare sectiune semicirculara
- montare barbacane beton colectare ape pluviale cu sistem degivrare sectiune semicirculara
3. montaj structura metalica, grund, vopsitorie mata gri RAL
- montare luminator din profile de aluminiu vopsit uzinal cu sticla laminata si securizata, antireflex, cu ochiuri fixe

SECTIUNE DE BAZA CURTINE ZIDARIE CU EMPECTON

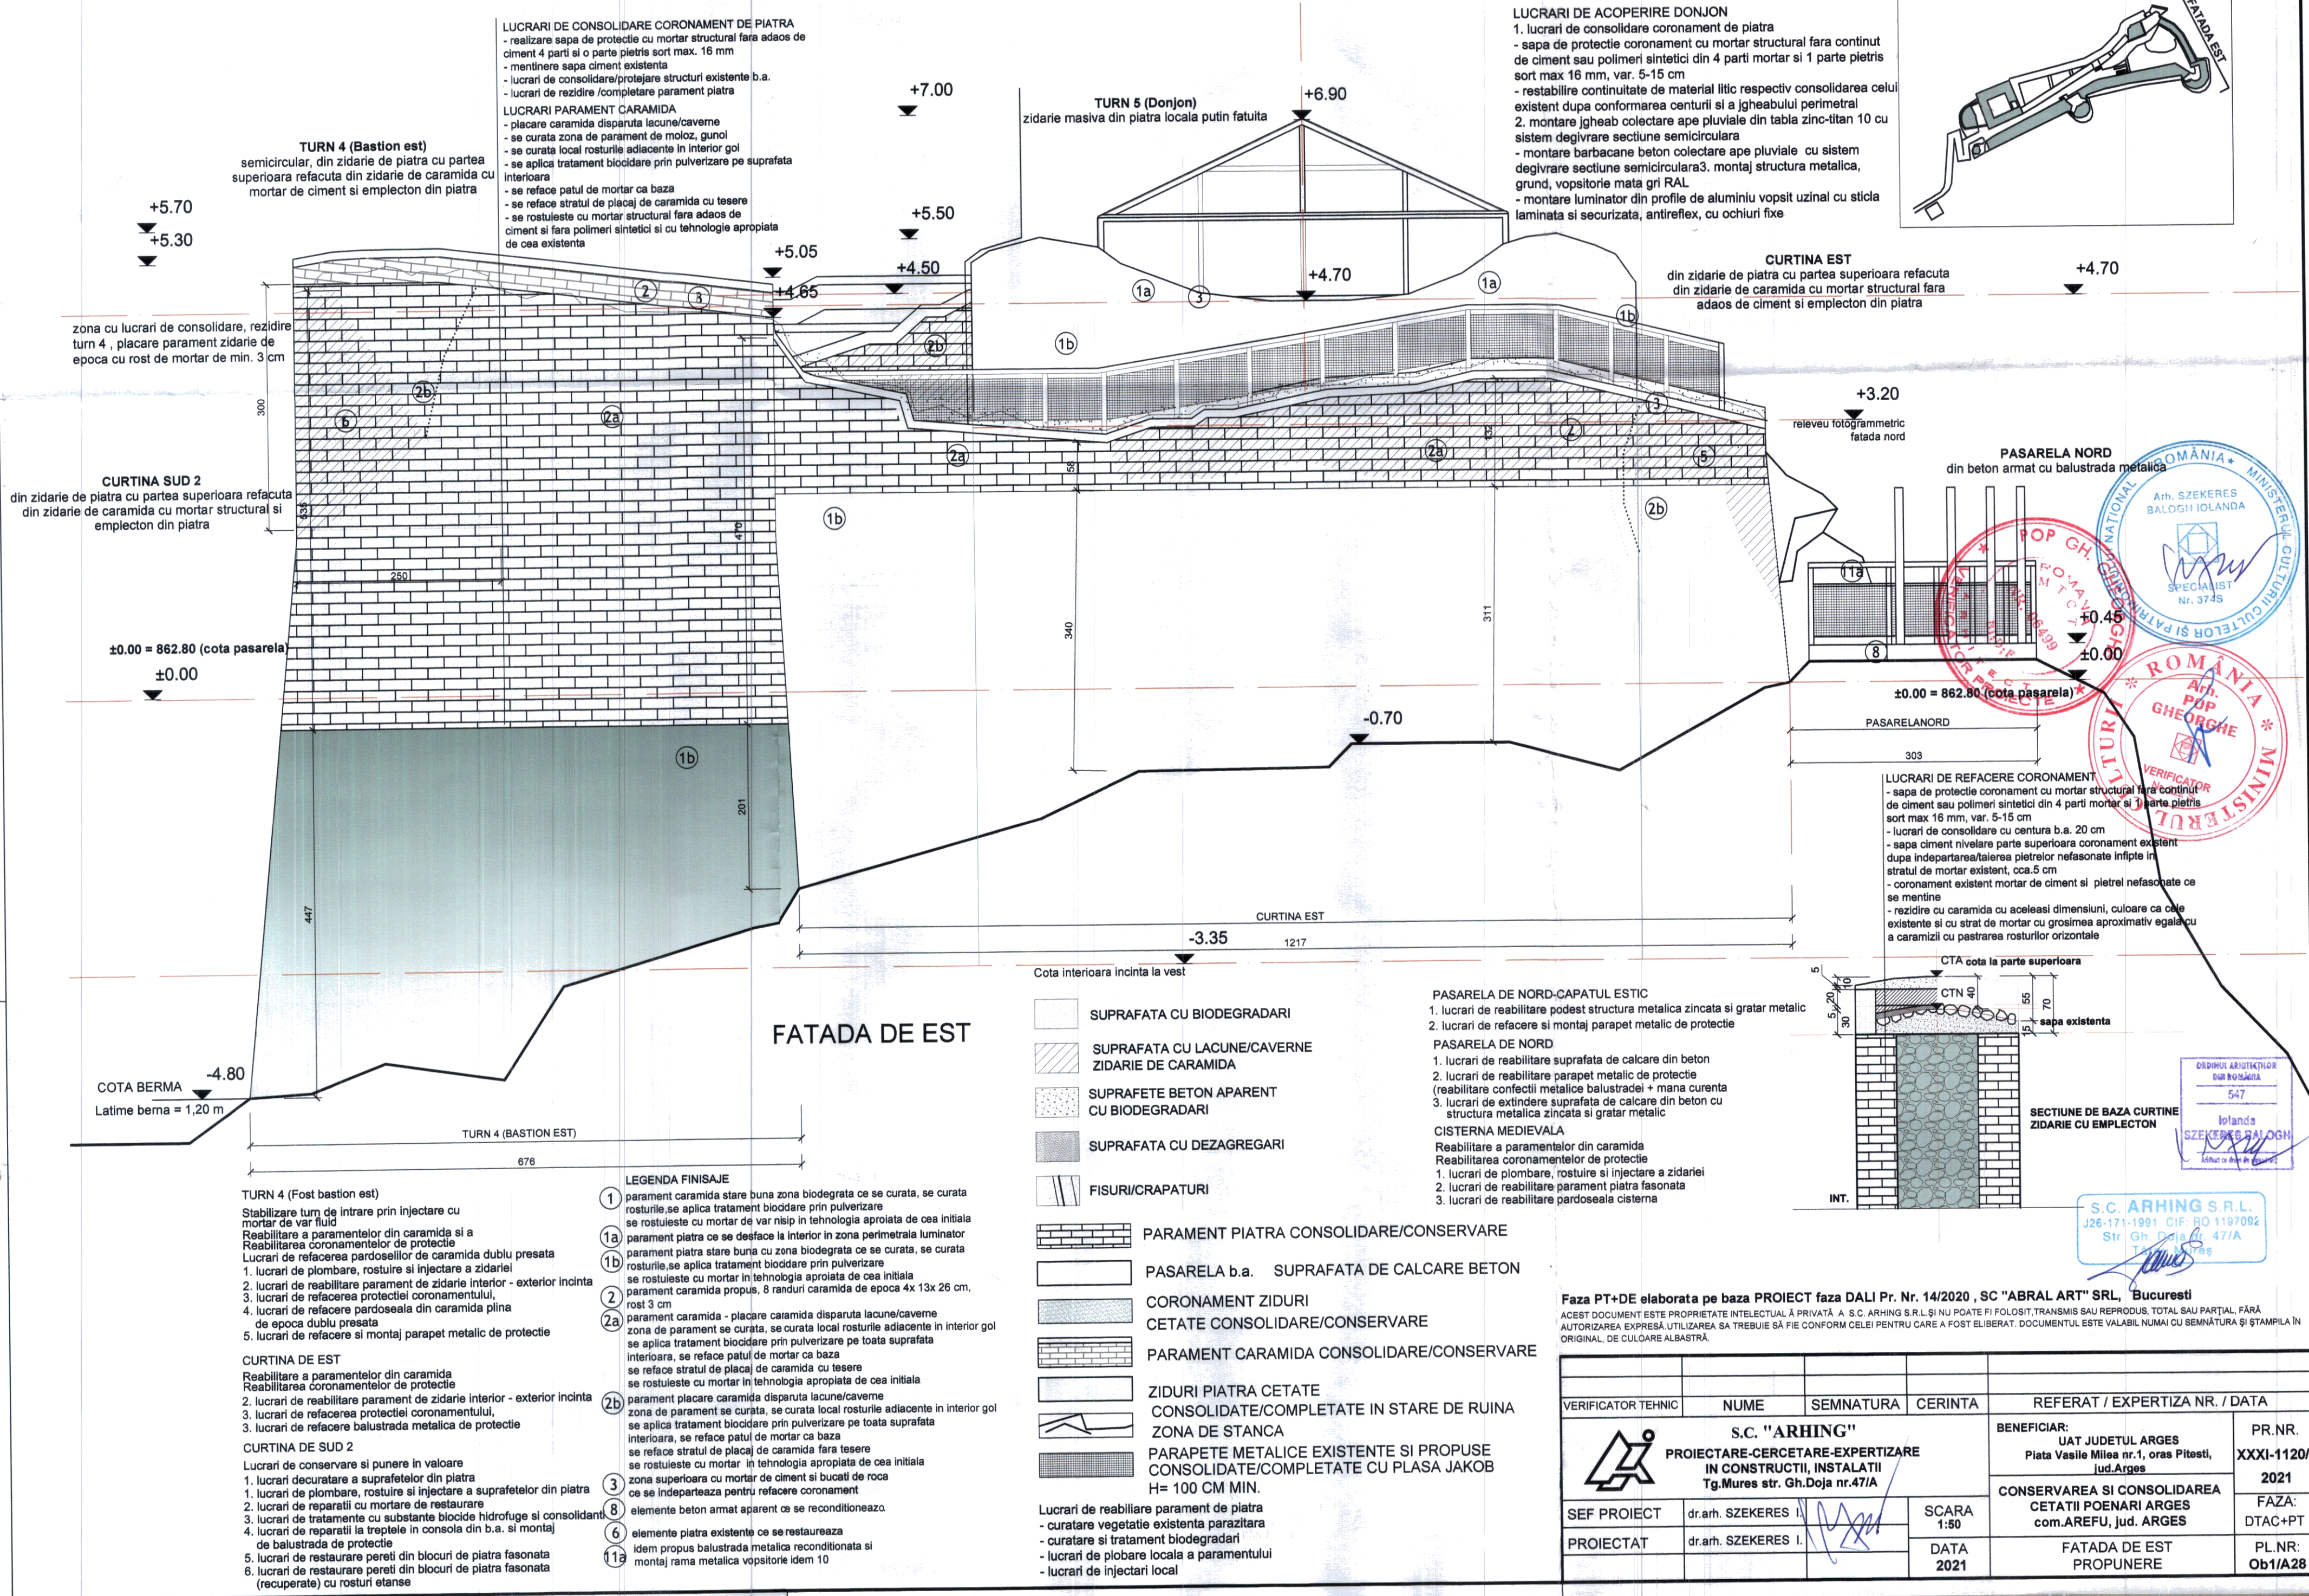
LUCRARI DE CONSOLIDARE CORONAMENT DE PIATRA
- realizare sapa de protectie cu mortar structural fara adaos de ciment 4 parti si o parte pietris sort max. 16 mm
- mentinere sapa ciment existenta
- lucrari de consolidare/protecare structuri existente b.a.
- lucrari de rezidire /completare parament piatra

LUCRARI PARAMENT CARAMIDA
- placare caramida disparuta lacune/caveme
- se curata zona de parament de moloz, gunoi
- se curata local rosturile adiacente in interior gol
- se aplica tratament biocidare prin pulverizare pe suprafata interioara
- se reface patul de mortar ca baza
- se reface stratul de placaj de caramida cu tesere
- se rostuieste cu mortar structural fara adaos de ciment si fara polimeri sintetici si cu tehnologie apropiata de cea existenta

CURTINA EST
din zidarie de piatra cu partea superioara refacuta din zidarie de caramida cu mortar structural fara adaos de ciment si emplecton din piatra

PASARELA NORD
din beton armat cu balustrada metalica

LUCRARI DE REFACERE CORONAMENT
- sapa de protectie coronament cu mortar structural fara continut de ciment sau polimeri sintetici din 4 parti mortar si 1 parte pietris sort max 16 mm, var. 5-15 cm
- lucrari de consolidare cu centura b.a. 20 cm
- sapa ciment nivelare parte superioara coronament existent dupa indepartarea/taierea pietrelor nefasonate infipte in stratul de mortar existent, cca.5 cm
- coronament existent mortar de ciment si pietrei nefasonate ce se mentine
- rezidire cu caramida cu aceleasi dimensiuni, culoare ca cele existente si cu strat de mortar cu grosimea aproximativ egala cu a caramizii cu pastrarea rosturilor orizontale

PASARELA DE NORD-CAPATUL ESTIC
1. lucrari de reabilitare podest structura metalica zincata si gratar metalic
2. lucrari de refacere si montaj parapet metalic de protectie

PASARELA DE NORD
1. lucrari de reabilitare suprafata de calcare din beton
2. lucrari de reabilitare parapet metalic de protectie (reabilitare confectii metalice balustradei + mana curenta)
3. lucrari de extindere suprafata de calcare din beton cu structura metalica zincata si gratar metalic

CISTERNA MEDIEVALA
Reabilitare a paramentelor din caramida
Reabilitarea coronamentelor de protectie
1. lucrari de plombare, rostuire si injectare a zidariei
2. lucrari de reabilitare parament piatra fasonata
3. lucrari de reabilitare pardoseala cisterna
