PLAN

Faza PT+DE elaborata pe baza PROIECT faza DALI Pr. Nr. 14/2020, SC "ABRAL ART" SRL, Bucuresti

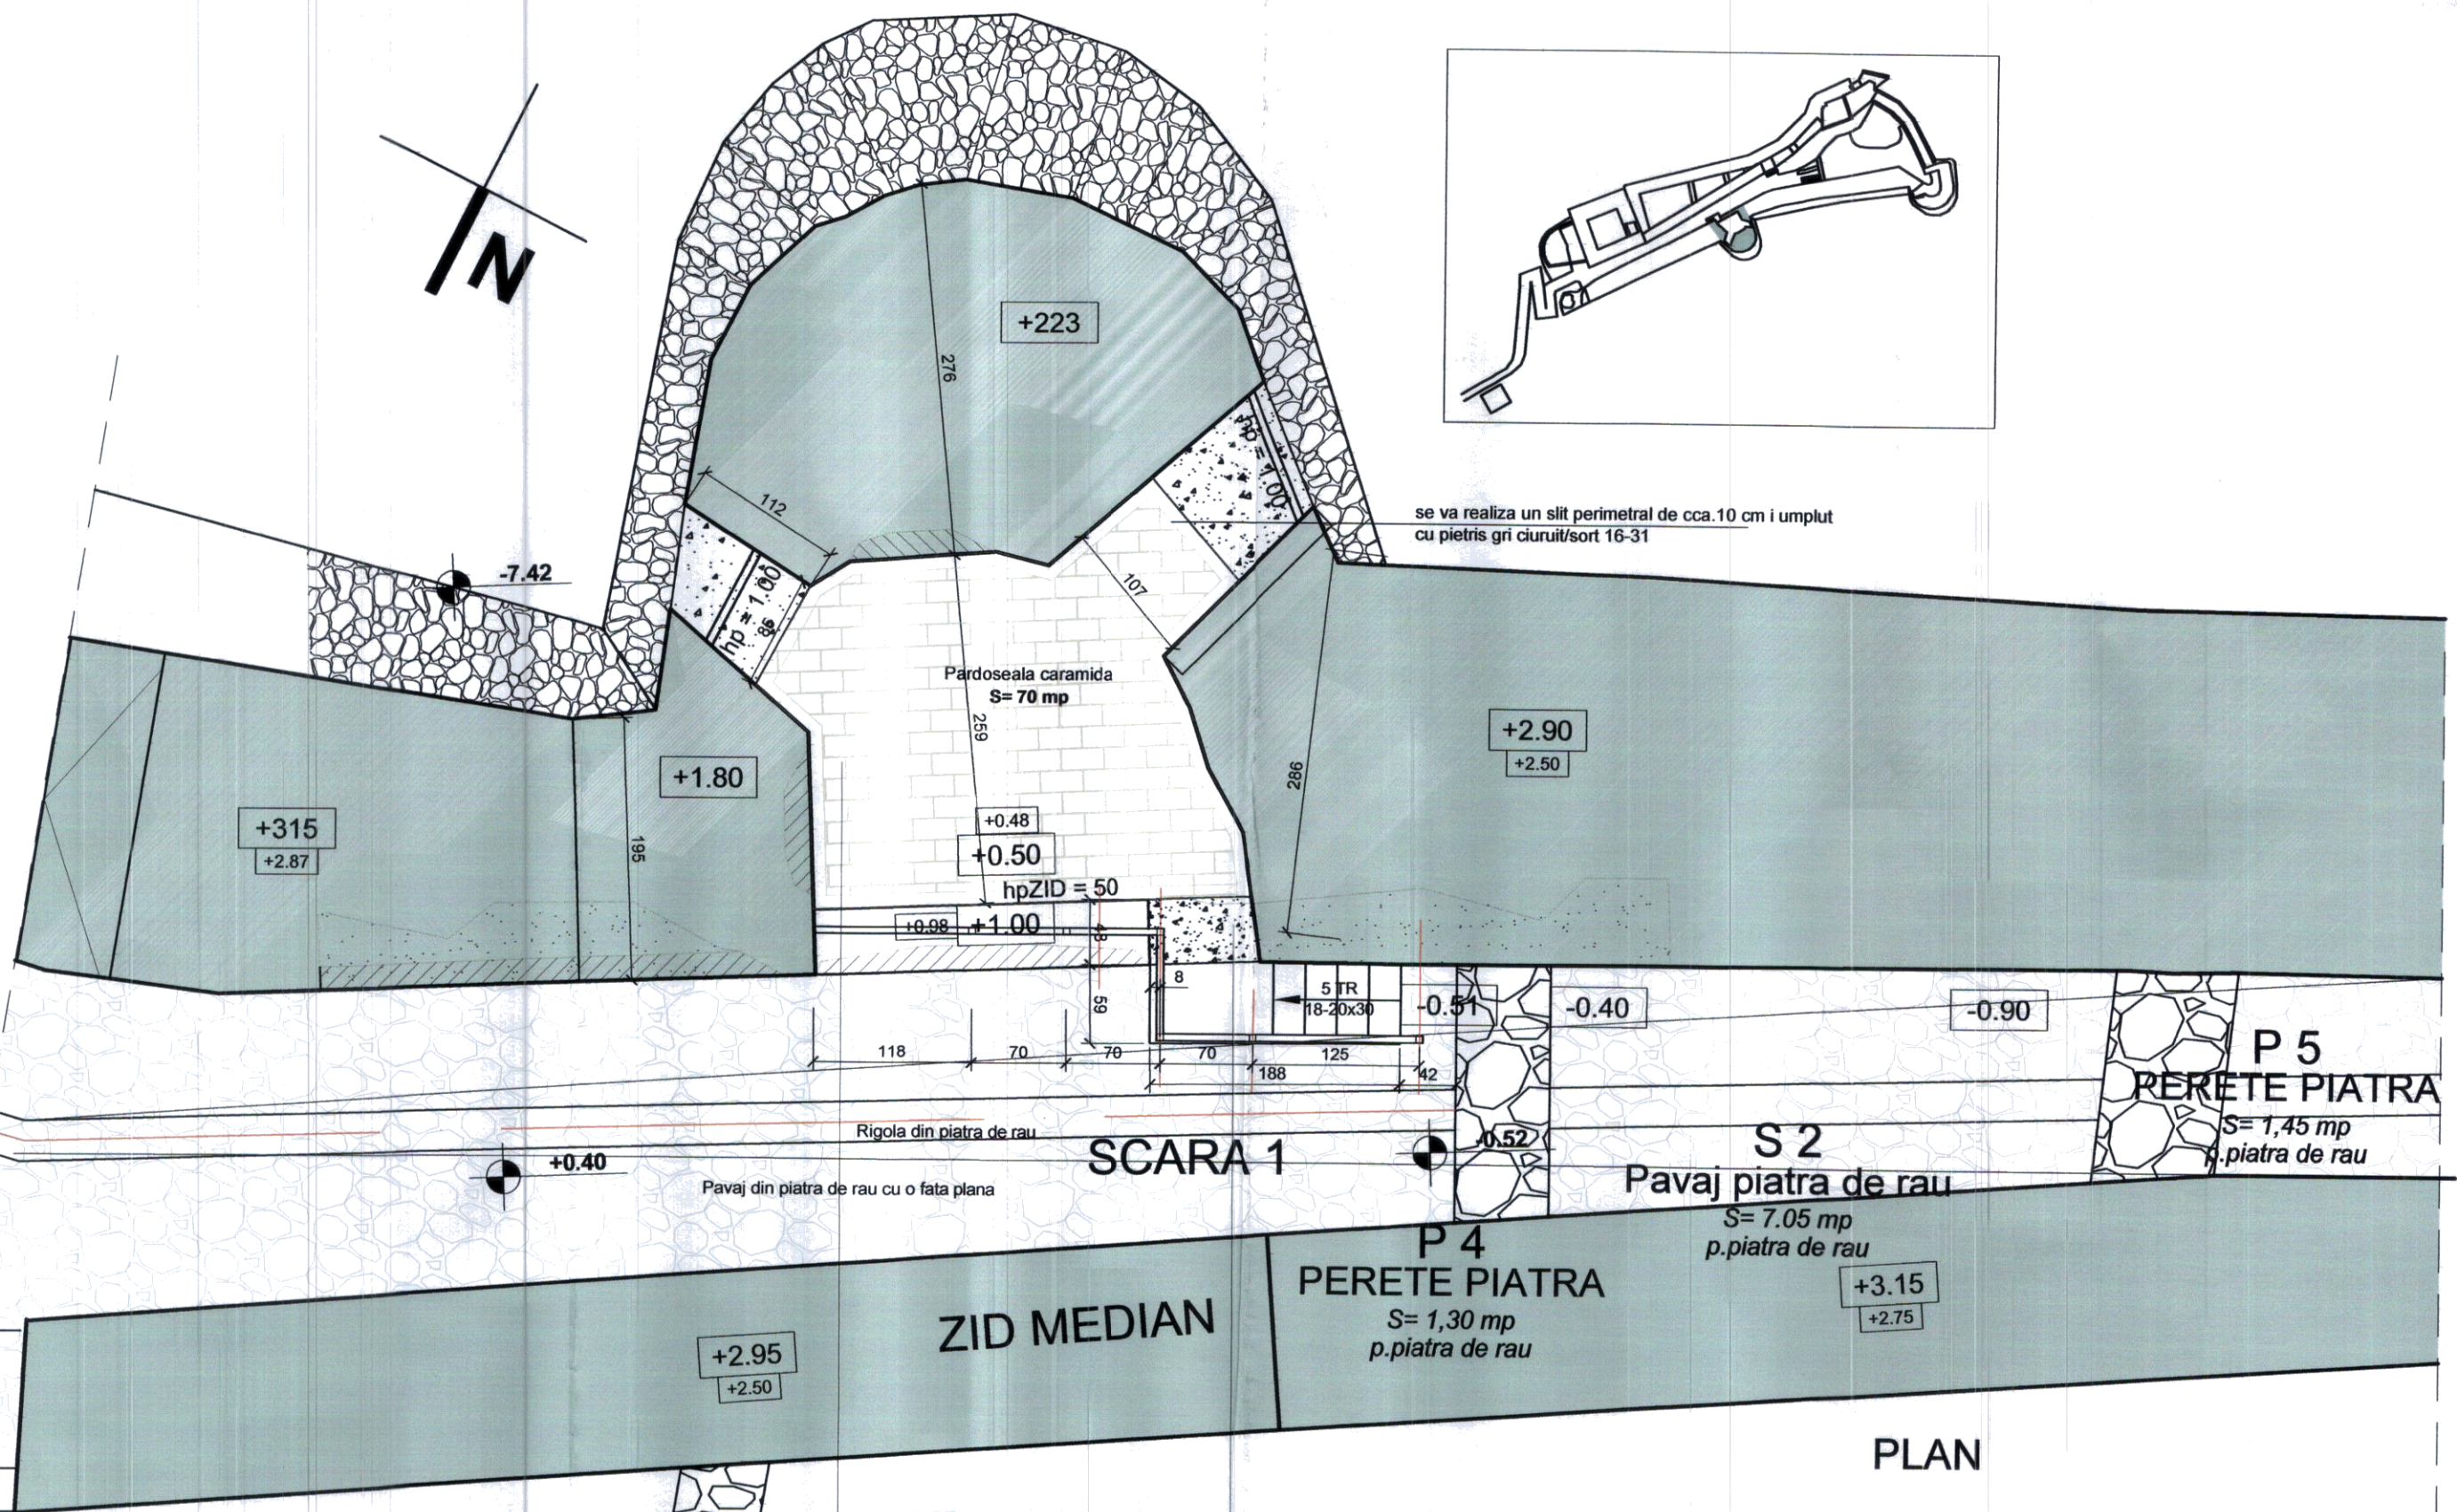
LUCRARI DE REFACERE CORONAMENT SUD 2
- sapa de protectie coronament cu mortar structural fara adaos de ciment 4 parti si o parte pietris sort max. 16 mm
- lucrari de consolidare complete ziduri
- pat de mortar hidrofug
- hidroizolatie orizontala prin pensulare
- sapa din mortar de ciment aditivat, hidrofug
- pardoseala caramida dublu presata de format dreptunghiular/patrat

LUCRARI DE REFACERE PARDOSELI
- desfacere pardoseala deteriorata din caramida inclusiv stratul suport de sapa
- lucrari de consolidare complete ziduri
- pat de mortar hidrofug
- hidroizolatie orizontala prin pensulare
- sapa din mortar de ciment aditivat, hidrofug
- pardoseala caramida dublu presata de format dreptunghiular/patrat

LUCRARI DE REFACERE ZONA BETONATA
- desfacere/bucardare pardoseala deteriorata din beton
- lucrari de consolidare complete ziduri perimetrale
- lucrari de reconditionare trepte b.a.
- pat de mortar hidrofug
- hidroizolatie orizontala prin pensulare
- sapa din mortar de ciment aditivat, hidrofug

LUCRARI DE REFACERE CORONAMENT SUD 1
- sapa de protectie coronament cu mortar structural fara adaos de ciment sau polimeri sintetici din 4 parti mortar si 1 parte pietris sort max 16 mm, var. 5-15 cm
- lucrari de consolidare complete ziduri
- sapa ciment nivelare parte superioara coronament existent dupa indepartarea/taierea pietrelor nefasonate infipie in stratul de mortar existent, cca.5 cm
- coronament existent mortar de ciment si pietrel nefasonate ce se mentine
- rezidire cu caramida cu aceleasi dimensiuni, culoare ca cele existente si cu strat de mortar cu grosimea aproximativ egala cu a caramizii cu pastrarea rosturilor orizontale
- restabilire continuitate parament de caramida de epoca consolidare/conservare
