Faza PT+DE elaborata pe baza PROIECT faza DALI Pr. Nr. 14/2020, SC "ABRAL ART" SRL, Bucuresti  
ACEST DOCUMENT ESTE PROPRIETATE INTELECTUALA A S.C. ARHING S.R.L. SI NU POATE FI FOLOSIT, TRANSMIS SAU REPRODUS, TOTAL SAU PARȚIAL, FARA AUTORIZAREA EXPRESA. UTILIZAREA SA TREBUIE SA FIE CONFORM CELEI PENTRU CARE A FOST ELIBERAT. DOCUMENTUL ESTE VALABIL NUMAI CU SEMNATURA SI STAMPILA IN ORIGINAL, DE CULOARE ALBASTRA.

VERIFICATOR TEHNIC	NUME	SEMNATURA	CERINTA	REFERAT / EXPERTIZA NR. / DATA
SEF PROIECT	dr.arh. SZEKERES I.		SCARA	BENEFICIAR: UAT JUDETUL ARGES Plata Vasile Milea nr.1, oras Pitesti, Jud.Arges
	dr.arh. SZEKERES I.		DATA	CONSERVAREA SI CONSOLIDAREA CETATII POENARI ARGES com.AREFU, jud. ARGES
	arh. stg. TINTOSAN O.		2021-2022	DESFASURATE INTERIOARE TURN TS CU EVIDENTIEREA STARI DE DEGRADARE A MATERIALELOR LA NIVELUL PARAMENTULUI
				PR.NR. XXXI-1120/2021 FAZA: DTAC+PT PL.NR: Ob.1/A59

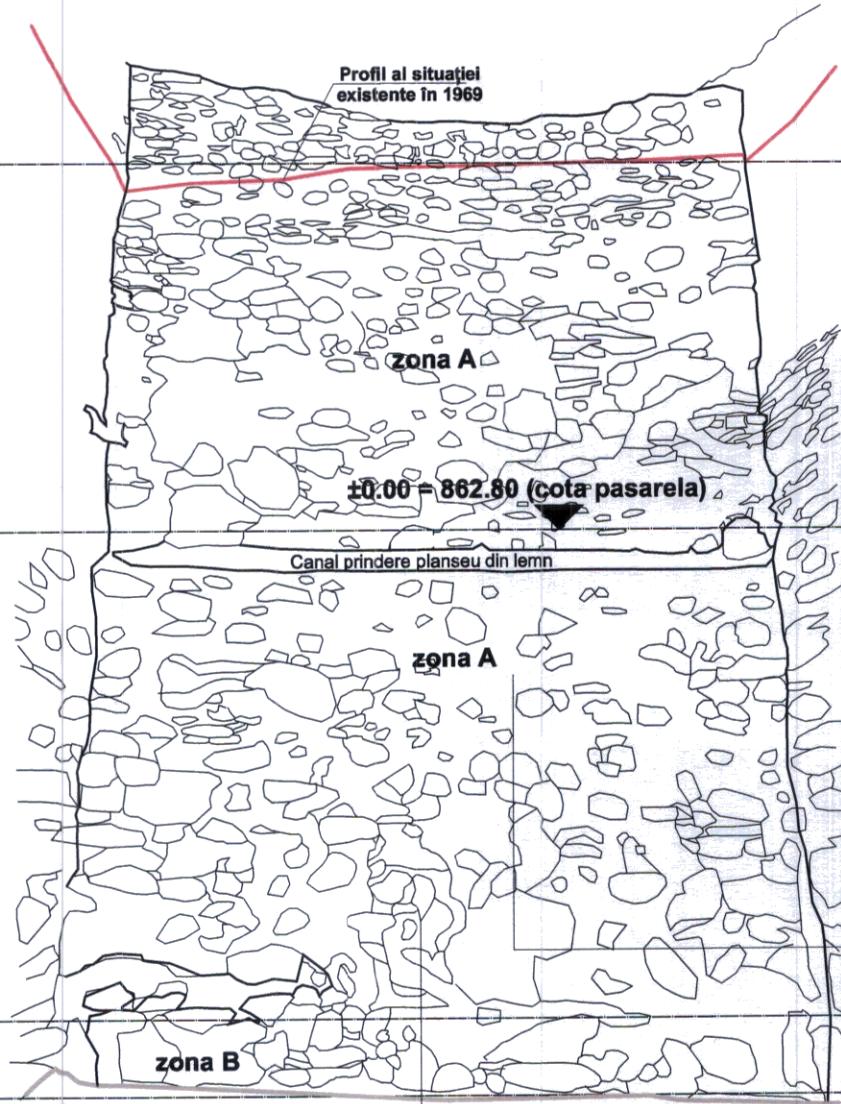
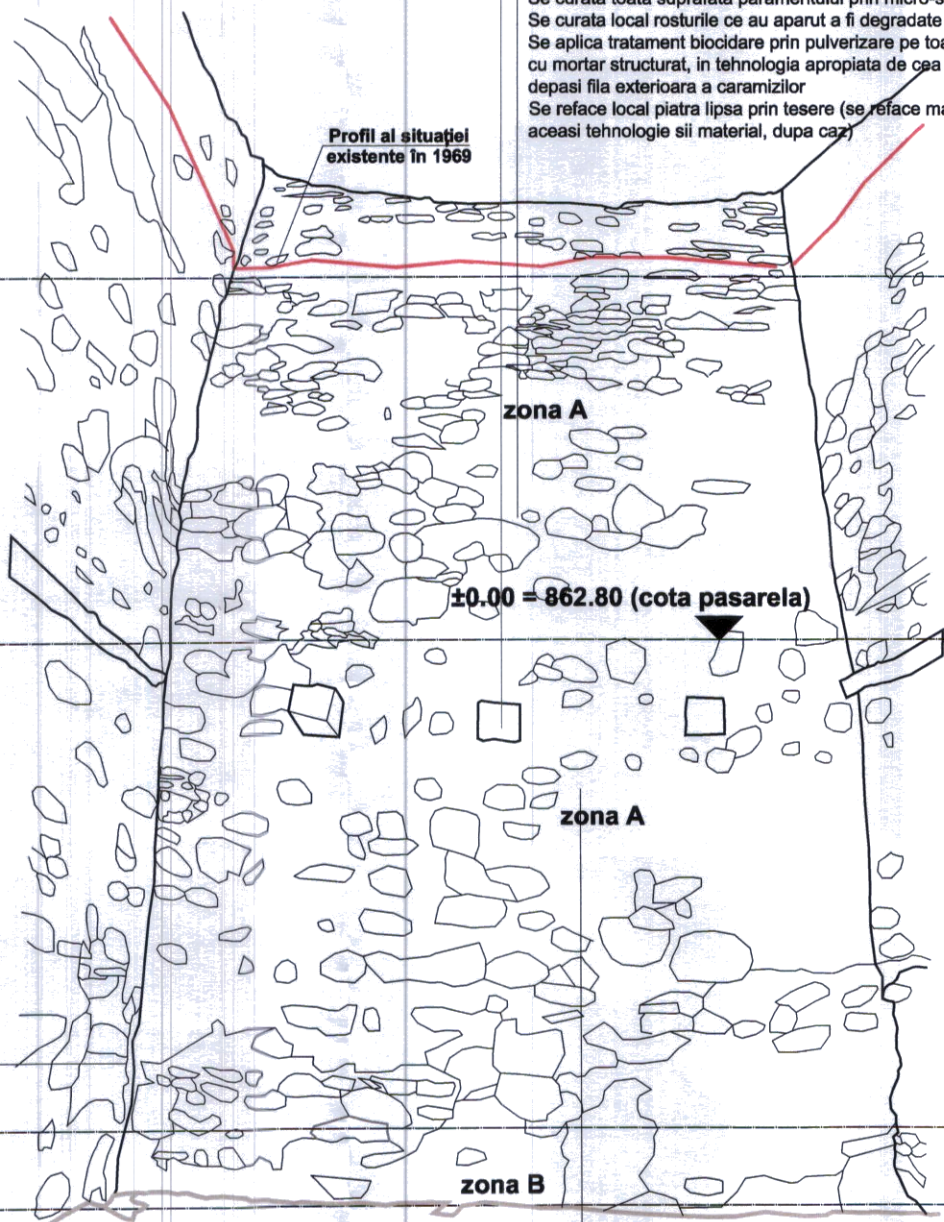
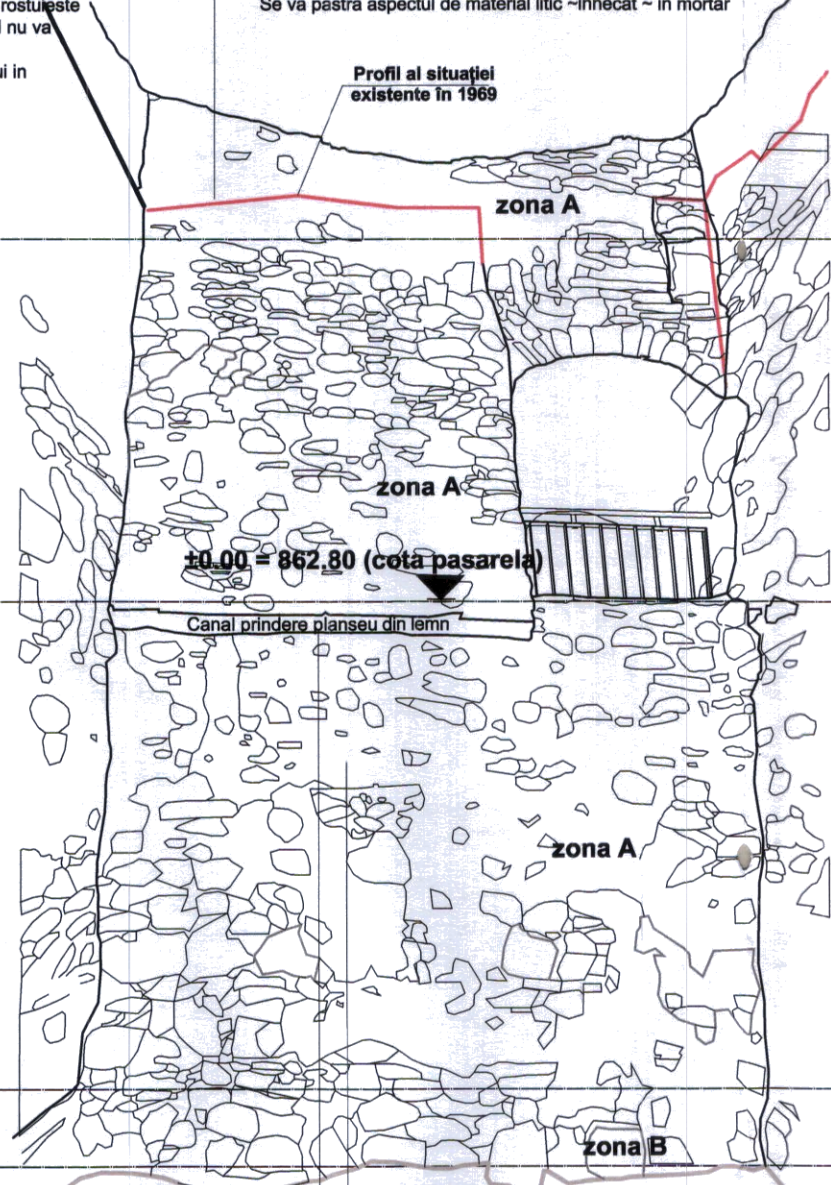
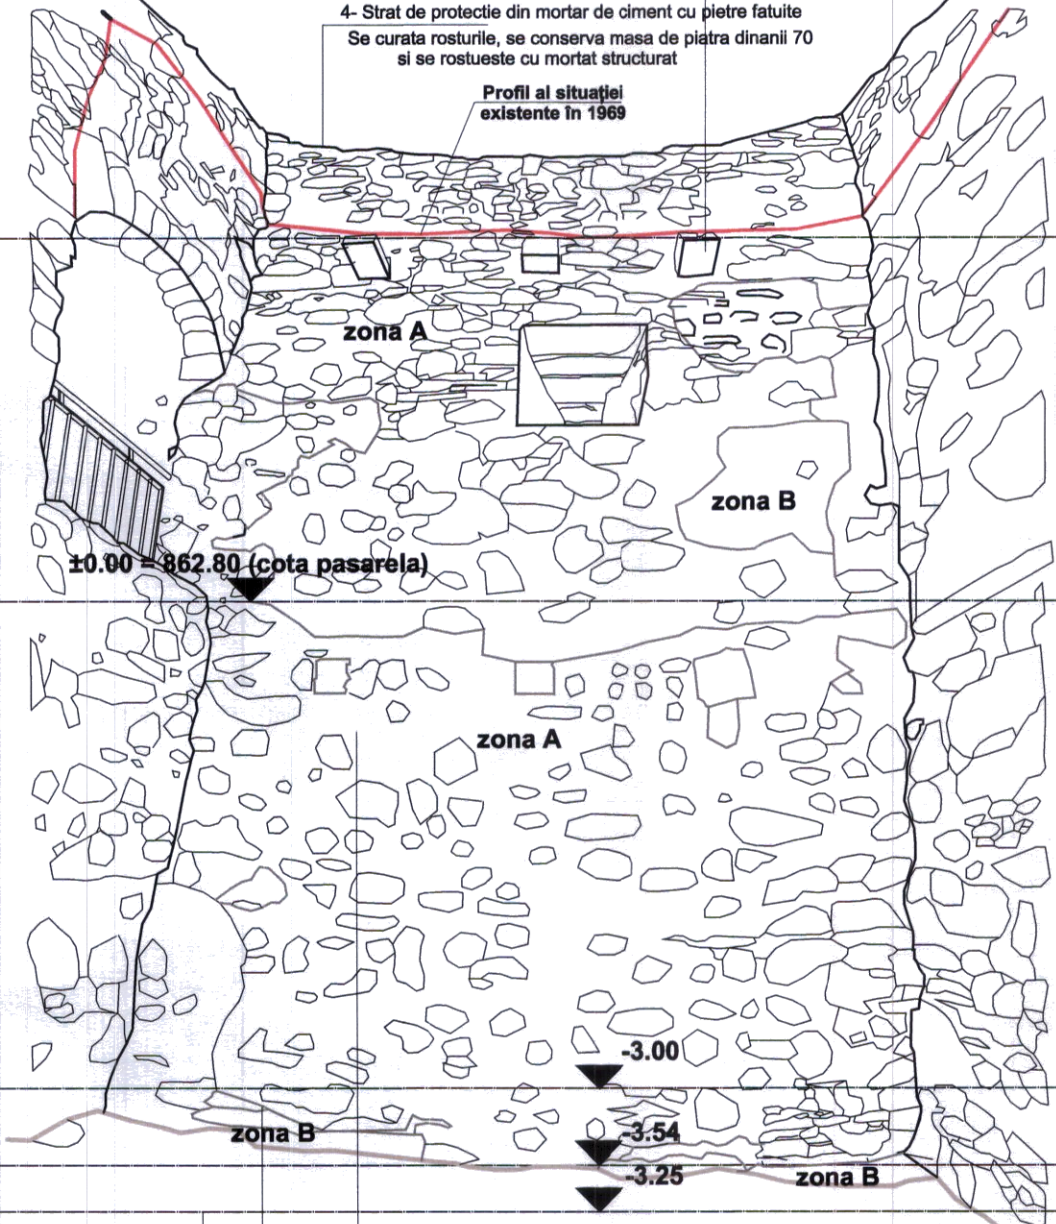
**ZIDARIE DE PIATRA Sub cota  $\pm 0.00 = 862.80$  (cota pasarelei)**  
- Portuni de zidarie de piatra brută tesuta cu zidarie veche de piatra, cu contururi neregulate, posibil recuperate din sit, cu marginile degradate montaj mixt, stare buna

- masa de mortar cu adaos de ciment marca inferioara, cu aspectul paramentului piatra fatutia inglobata/innecata in mortar, stare buna  
Se curata toata suprafata de parament de vegetatie, cruste negre, degradati biogene ale pietrei  
Se curata toata suprafata paramentului prin micro-sablare  
Se curata local rosturile ce au aparut a fi degradate  
Se aplica tratament biocidare prin pulverizare pe toata suprafata  
Se rostuieste cu mortar structurat, in tehnologia apropiata de cea initiala, mortarul nu va depasi fila exteriora a caramizilor  
Se reface local piatra lipsa prin tesere (se reface masa paramentului in aceasi tehnologie si material, dupa caz)

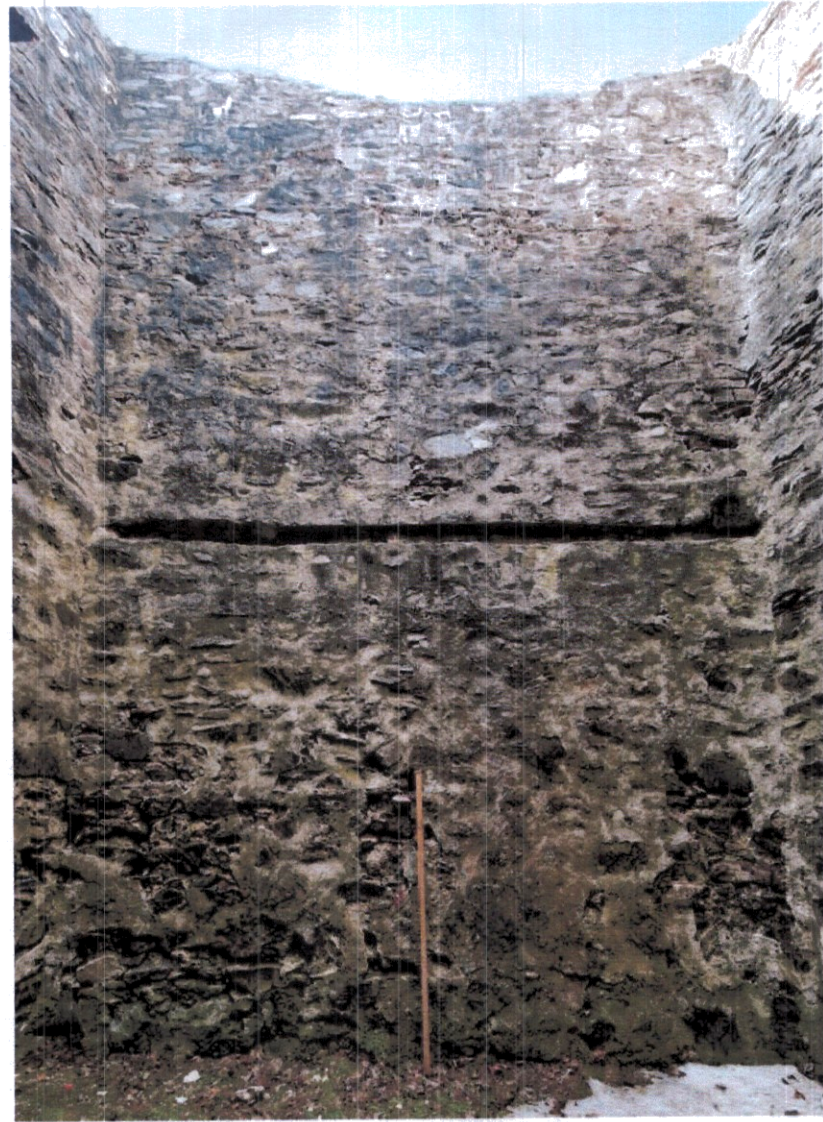
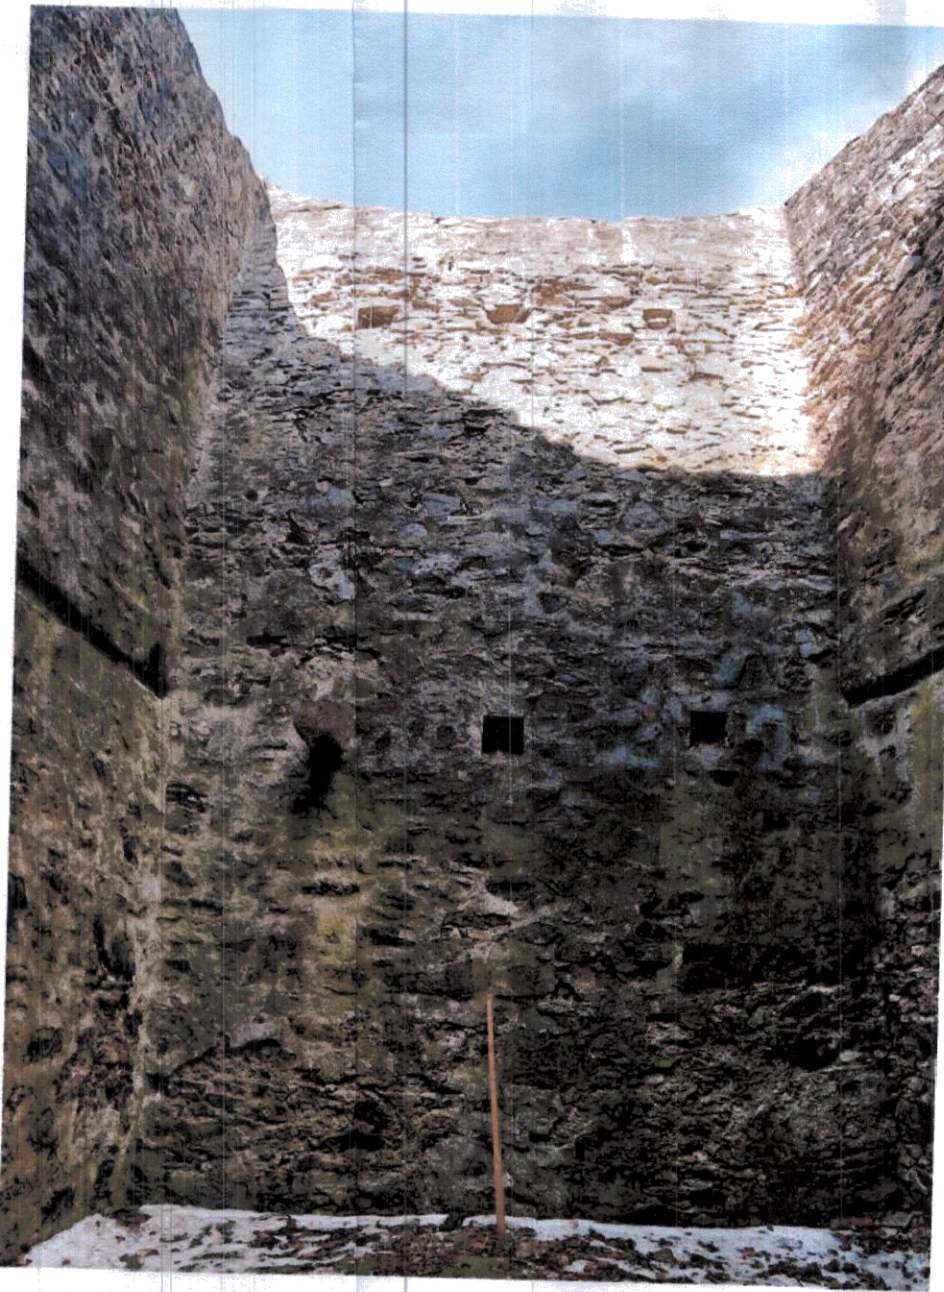
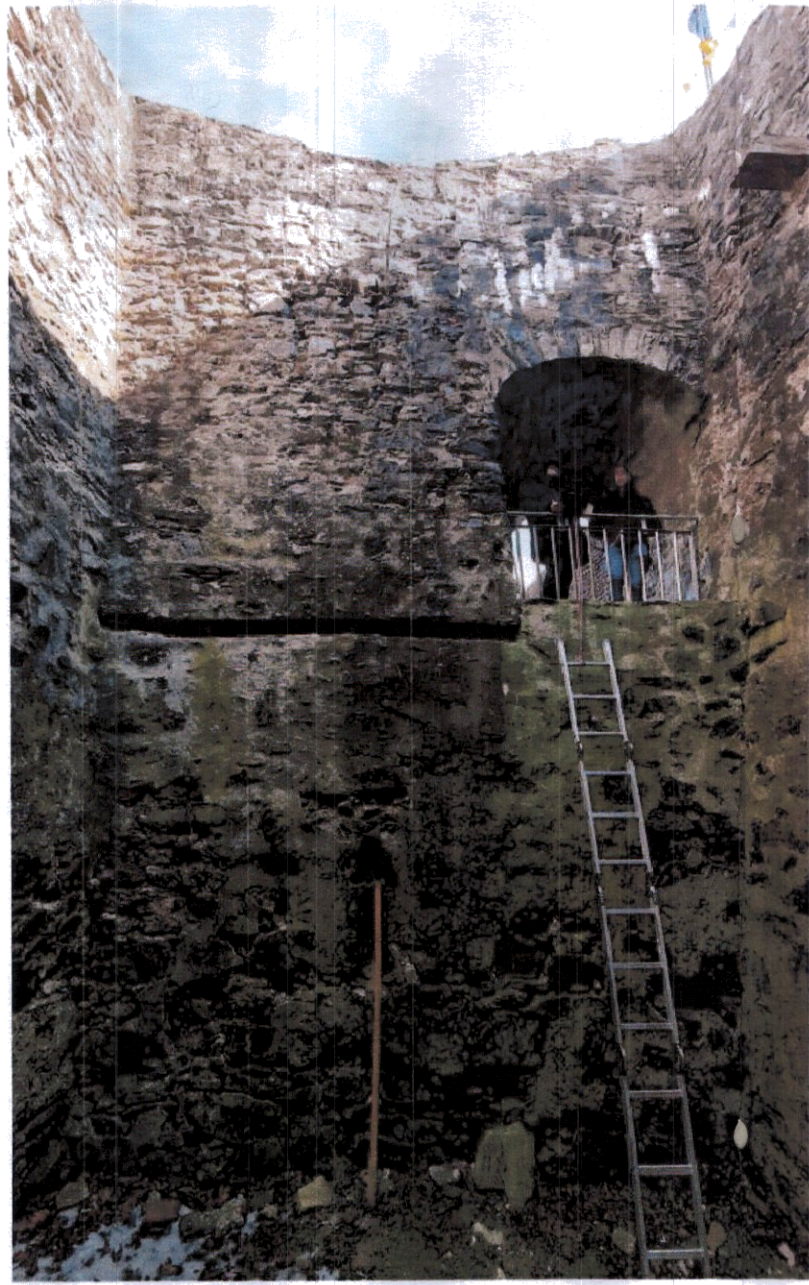
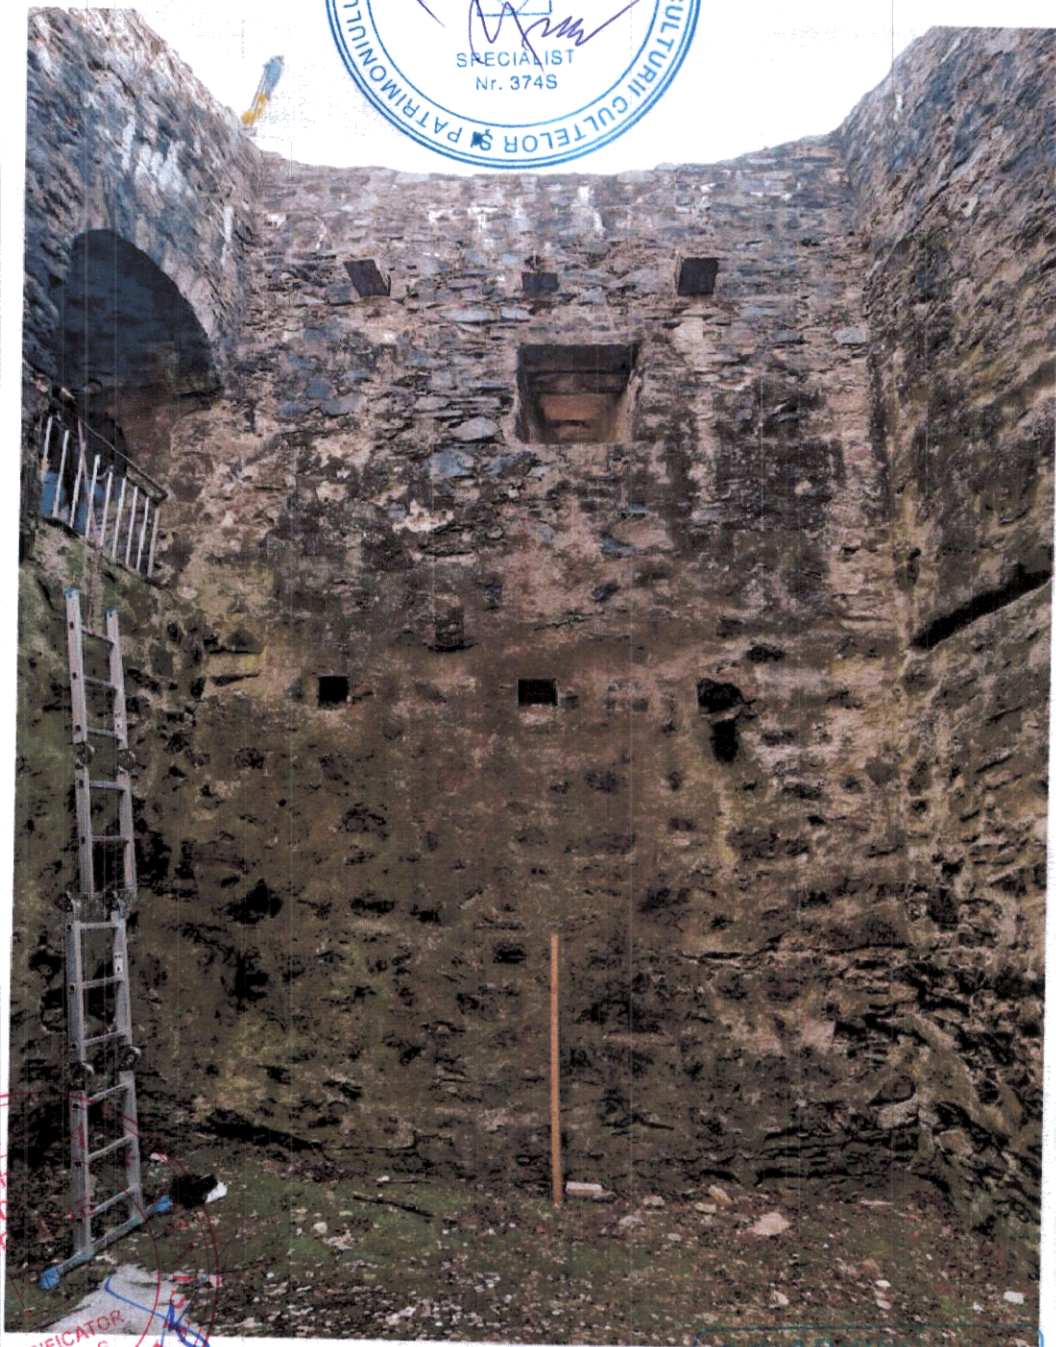
**LUCRARILE DE LA PUNCTELE 1, 2, 3 SI 4 SUNT VALABILE PENTRU TOATE 4 LATURILE / PE CONTUR INTERIOR**

Lacas grinzii de lemn ce sprijinesc planseul de lemn  
Se conserve sectiunea sa transversala  
Se consolideaza muchiile longitudinale

**1- LUCRARI DE DECAPARE STRAT VEGETAL PAMANT PENTRU REALIZARE PARDOSEALA LA SUBSOL**  
- caramida plina, dublu presata, dreptunghiulara min. 3 cm  
- mortar de poza 3 cm  
- sapa beton slab armata 10 cm  
- strat de separatie tehnologica folie PE  
- strat de rupere a capilaritatii pietris sort 16-3 fara nisip compactat la 15 cm  
- membrana geotextil  
- sol existent  
Se va realiza un silt perimetral de cca. 10 cm pe inaltime de min. 15 cm umplut cu pietris gri clunil sort 16-31

**2- ZIDARIE DE PIATRA VECHIE CONSOLIDARE SI CONSERVARE**  
CU H= cca. 50 cm+ cca. 30 cm sub CTN  
Zona inferioara zidarie veche de piatra cu contururi neregulate/cu marginile degradate sau pietre lipsa  
- piatra de masa de mortar  
Se curata toata suprafata de parament de vegetatie, degradati biogene ale pietrei si local rosturile adiacente degradate  
Se reface paramentul cu piatra recuperata, se completeaza zona lacunara/degradata cu material litic de aceeaasi factura/iespezi, se rostuieste cu mortar structurat  
Se curata toata suprafata paramentului prin micro-sablare

Zona	Material	Suprafata	Dezagregare	Biodegradare	Cruste negre
Turn 5 - fețe interioare complet	Zid piatra	141.6 m <sup>2</sup>	11.2 m <sup>2</sup>	12.8 m <sup>2</sup>	39.2 m <sup>2</sup>
