NOTA	Soluțiile tehnice și economice cuprinse în prezenta documentație sunt de proprietate intelectuală a ABG BUSINESS TOOLS S.R.L. Ele pot fi utilizate numai în scopul prevăzut în contract. Documentația nu poate fi reprodusă - în integrală sau parțial - fără acordul scris de ABG BUSINESS TOOLS S.R.L.					PROIECT 24/21/21
ABG BUSINESS TOOLS Cluj-Roșiori 16-18 400323600 (fax) 23660001, 23660002			BENEFICIAR: UNITATEA ADMINISTRATIV TERITORIALĂ JUDEȚUL ARGES		PROIECT 24/21/21	
INTOCMIT	NUME	SEMNATURA	SCARA	DENUMIRE PROIECT:	FAZA	
Self proiect:	Arh-ARGHIR Maria Cristina		1:50	ACTUALIZARE DAA PENTRU OBIECTIVUL DE INVESTIȚII CONSOLIDARE ȘI REABILITARE SPITAL JUDEȚEAN DE URGENȚA RIVISTE	D.A.L.I.	
Proiectat:	ing. FALCESCU Ionuț		DATA	TITLUL PLANȘEI:	PL.NR.C.	
Desenat:	ing. ELPUJAN Teodora	08.02.22		SITUAȚIE PROPUȘA - CORP C PLANUL COFRAJ PLANȘEA PEȘTE ETAJ 5	REV. -

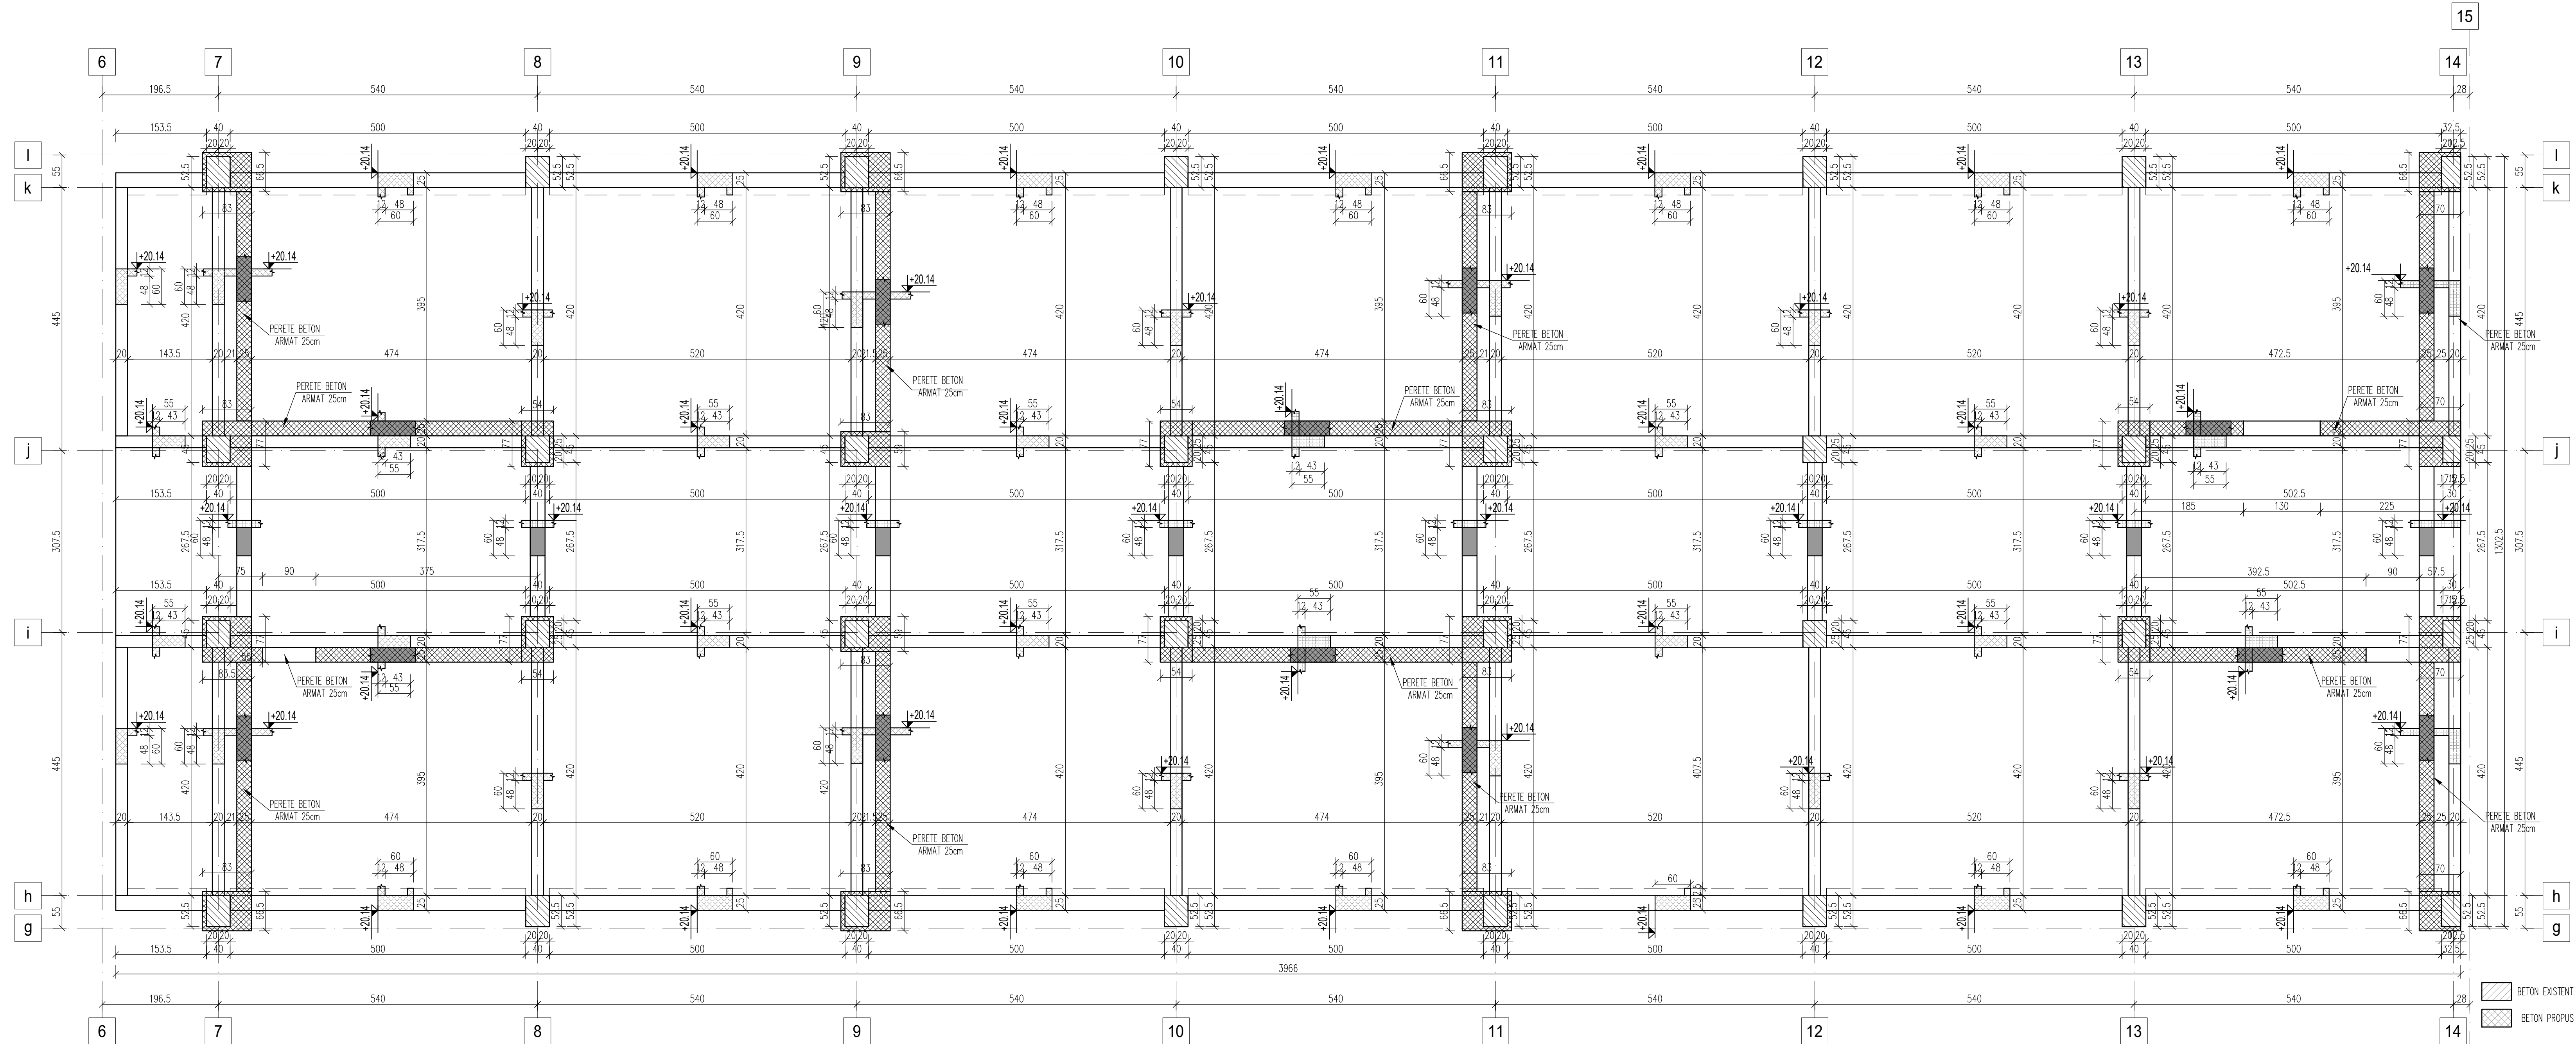
**În conformitate cu prevederile Expertizei Tehnice (Solutia minimala) si corelat cu tema de arhitectura, se propun urmatoarele masuri de interventii:**

- Consolidarea structurii prin introducerea unor pereli din beton armat de 25cm grosime astfel incat prin conlucrarea cu cadrele existente sa poata oferi ansamblului un comportament specific structurii duple:

- stâlpii existenți de beton bulbi se vor camasiu în grosime de minim 7cm pe toate laturile, iar camasiuila se va ancora corespunzător în peretele porțel.

- De se introduce grinzii de beton armat în deschiderea centrală (condor), în fiecare ax, pe toate laturile. Grinzile se vor ancora în structura existentă prin intermediul ancororlor chimice și vor avea secțiunea de 30x60cm. Pe zonele unde se introduce grinzile de beton se sparge placa de beton (fara taierea armaturilor) pe o latime decca. 20cm de o parte și de alta a viitoarelor grinzii, zona ce se va returna imediat cu grinzile.

- De se vor consolida zonele de capăt ale grinzilor pe o lungime de minim 1.00m de la fata elementelor structurale pentru cresterea capacitatii la forța taietoare. Consolidarea se va realiza cu camasiuile de beton armat avand grosimea de minim 7cm pe toate laturile, inclusiv peste placa. Sunt necesare prefabricații ale plăci adiacente grinzilor pentru trecerea armaturilor și pentru turnarea betonului.
